Brandschutzgutachten Nr. 5600/2016

Projekt: Walhalla Wiesbaden
Mauritiusstraße 3

Auftraggeber: WVV Wiesbaden Holding GmbH
Hasengartenstraße 21
65189 Wiesbaden

Erstelldatum: 26.01.2017

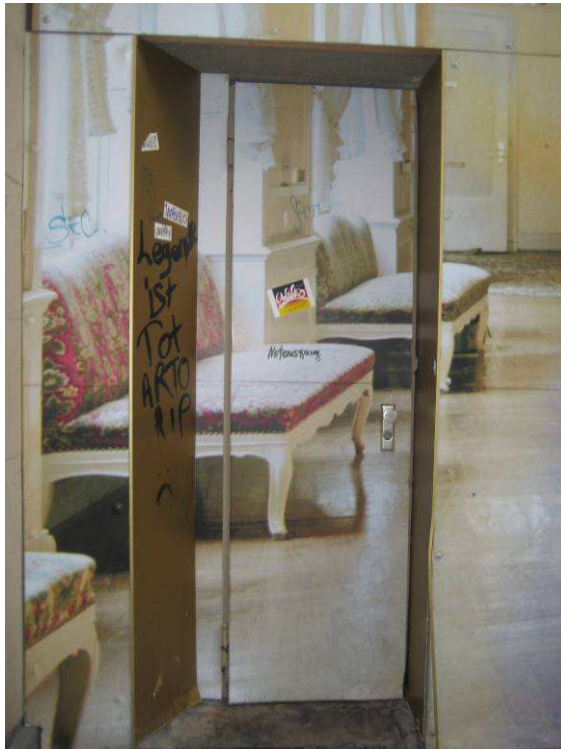
Diese Treppe war in der Baugenehmigung als 1,25 m breite Treppe beantragt. Bei der Begehung wurde festgestellt, dass die nutzbare Treppenbreite aufgrund der Handläufe 1,0 m beträgt. Zudem ist der Ausgang ins Freie nicht nutzbar, da die Türe nicht öffnet. Aufgrund der Fassadengestaltung könnte maximal ein Flügel mit einer Breite von 60 cm zur Verfügung stehen. Selbst wenn diese Tür während des Betriebes des Kinos unverschlossen gehalten wird, ist sie aufgrund der geringen Breite des möglichen Öffnungsflügels von 60 cm untauglich.

Foto 1) Von außen verkleideter Notausgang Bambi an der Hochstättenstraße

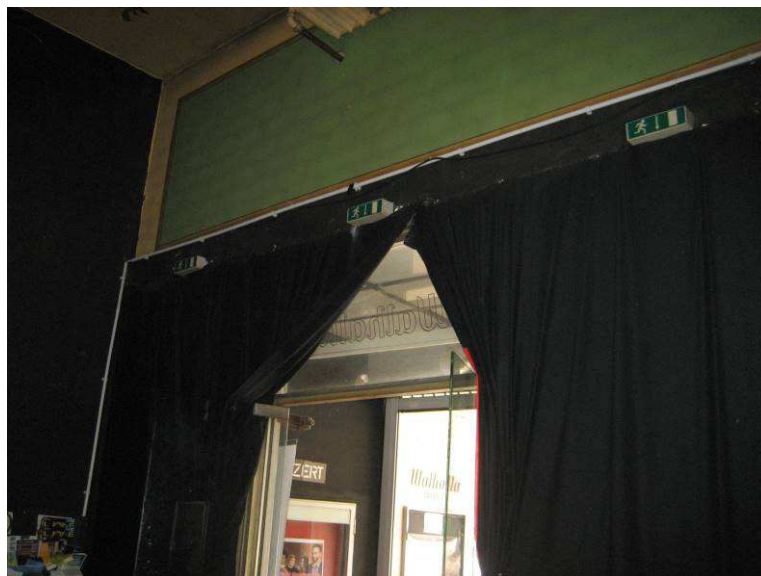
Foto 2) Ausgang EG

Der mögliche Fluchtweg über das Erdgeschoss wäre naheliegend, da hierüber die Gäste auch in das Kino gelangen. Dieser verfügt über eine Breite von 1,20 m im Bereich der aufgehenden Treppe. Die Tür, die im Erdgeschoss ins Freie führt, verfügt ebenfalls über eine Breite von 1,20 m. Allerdings schlägt diese nach innen auf und verfügt nicht über eine Panikfunktion.

Es ist zu befürchten, dass diese Türe bei Veranstaltungen im Kellergeschoss abgeschlossen wird und im Gefahrenfall nicht benutzbar ist. Zudem ist sie mit Vorhängen zugehängt und ohne beleuchtete Kennzeichnung. Zur Sicherstellung des Fluchtweges aus dem Kellergeschoss wäre diese Türe während des Betriebs des Gebäudes ständig im geöffneten Zustand zu halten. Das gilt auch für das Gittertor vor dem Ausgang im Freien. Die Vorhänge wären im Bereich des Ausgangs zu entfernen.

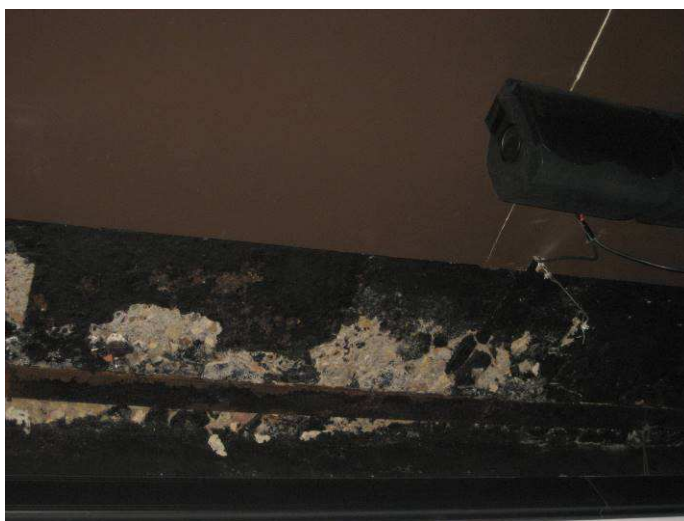
Im vorliegenden Fall ist festzustellen, dass alle betrachteten Ebenen des Gebäudes über Verbindungsöffnungen innerhalb der Geschosse verfügen. Diese liegen insbesondere im Bereich der Treppenverbindungen aber auch im Bereich von Installationen oder Durchbrüchen, die nicht verschlossen wurden, vor. Eine feuerbeständige Decke zwischen Kellergeschoss und Erdgeschoss liegt nicht vor, da Stahlträger ungeschützt offen liegen.

Foto 3) Decke über Bambi-Kino

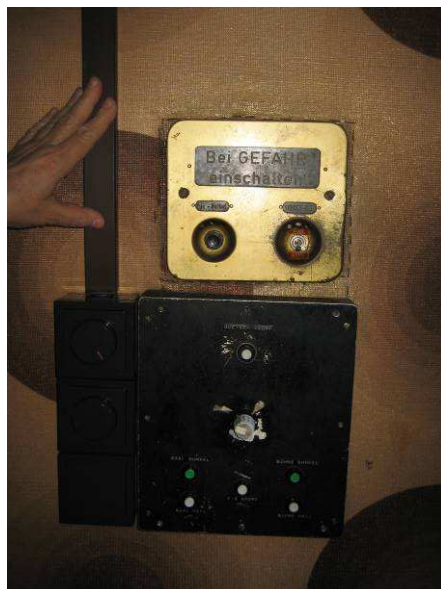
Grundsätzlich ist anzumerken, dass keine Sicherheitsbeleuchtung für das Bambi-Kino existiert. Die vorhandene Technik ist veraltet und überwiegend bereits außer Betrieb genommen.

Foto 4) Altinstallation Notlicht; ohne Ersatz außer Funktion

Mindestens die Rettungswege und die Notausgänge müssen mit einer Sicherheitsbeleuchtung ausgestattet sein. Nach heutigen Bestimmungen der Versammlungsstättenrichtlinie sind alle Räume für Besucher mit einer Sicherheitsbeleuchtung auszustatten.

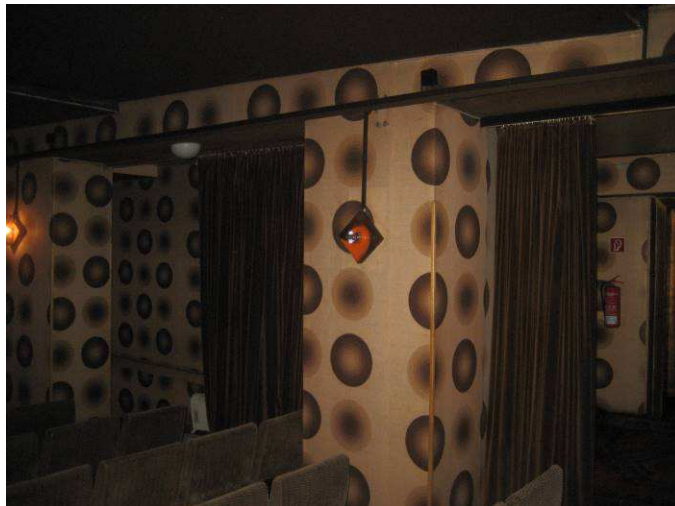
Im gesamten Bambi-Theater-Bereich ist nur ein Feuerlöscher vorgefunden wurden, die Fluchtwege sind nicht gekennzeichnet. Vielmehr ist der einzige Notausgang aus dem Kinoraum auch unabhängig der fehlenden Sicherheitsbeleuchtung aufgrund der vorhandenen Vorhänge auf der Länge des Saales nicht eindeutig erkennbar.

Foto 5) Vorhänge des Bambi-Kinos, hier im geöffneten Zustand

Es ist zwingend erforderlich, dass diese über eine schwerentflammbare Qualität (B1), wie es für Versammlungsstätten erforderlich ist, verfügen. Andernfalls würden die Vorhänge eine große Brandgefahr darstellen, da sie im Brandfall bereits in der Brandentstehungsphase stark zur Rauchentwicklung und schnellen Brandfortleitung im gesamten Gebäude beitragen.

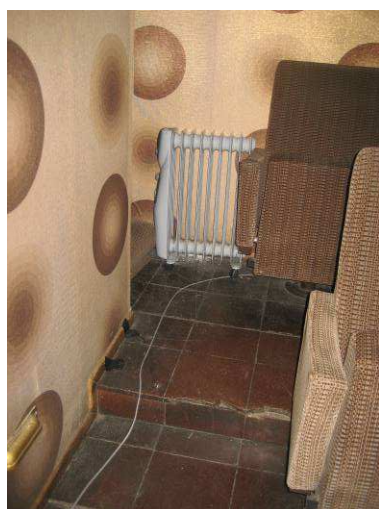
Im Bambi-Kino werden elektrische Heizkörper verwendet, die bei Defekt eine enorme Brandgefahr darstellen können.

Foto 6) Elektrischer Heizkörper

Elektrisch betriebene Geräte und Anlagen müssen den VDE-Bestimmungen entsprechen. Die Benutzung muss sach- und fachgerecht erfolgen. Insbesondere ist zu prüfen, ob die elektrischen Geräte angeschlossen sind.

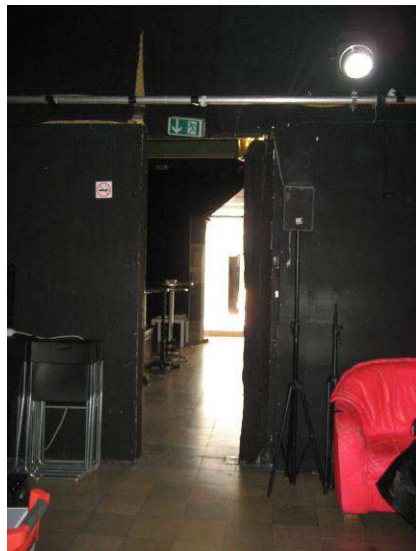
Als Fluchtweg bietet sich theoretisch der Ausgang über das Bambi-Foyer an. Jedoch stellt sich dieser Weg vor Ort als beengt dar. Die lichte Breite der nutzbaren Tür beträgt lediglich 74 cm am rechten Türflügel und ist damit zu schmal als Fluchtweg für die tatsächliche Anzahl an Personen. Der linke Türflügel verfügt über keinen Türgriff und ist im Notfall nicht nutzbar.

Foto 7) Ausgang aus dem Studio-Theater

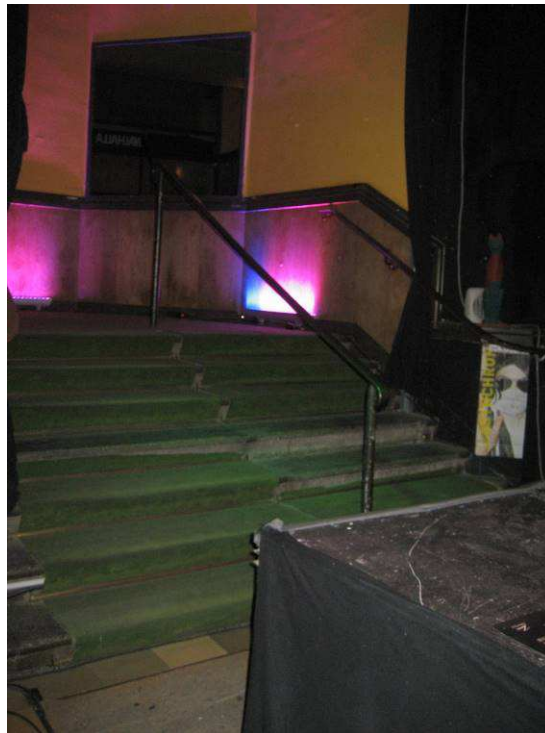
Foto 8) rückwärtiger Weg an der Bühne vorbei ins 1. OG

Dieser Weg ist nicht ausgeschildert, verfügt nicht über die Anforderungen an Rettungswege und ist, insbesondere aufgrund der komplizierten Wegeführung quer durch das Gebäude, für ortsunkundige Personen nicht benutzbar.

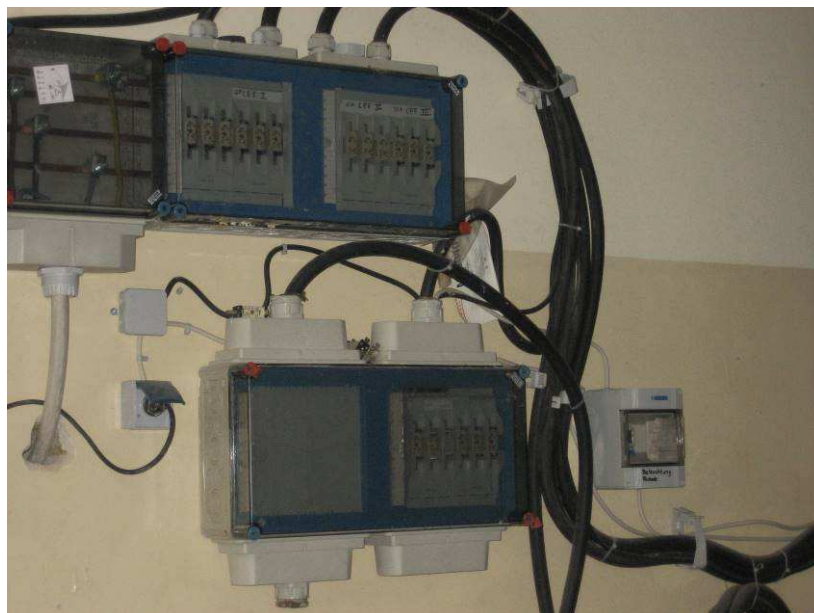
Dieser Treppenraum ist jedoch mit wesentlichen Mängeln behaftet. Zum einen befinden sich in der Zwischenebene zwischen 1. OG und 2. OG umfangreiche Elektroverteilungen, die eine unzulässige Brandlast in Treppenträumen darstellt.

Foto 9) Elektro im Treppenraum Hochstättenstraße über 1. OG

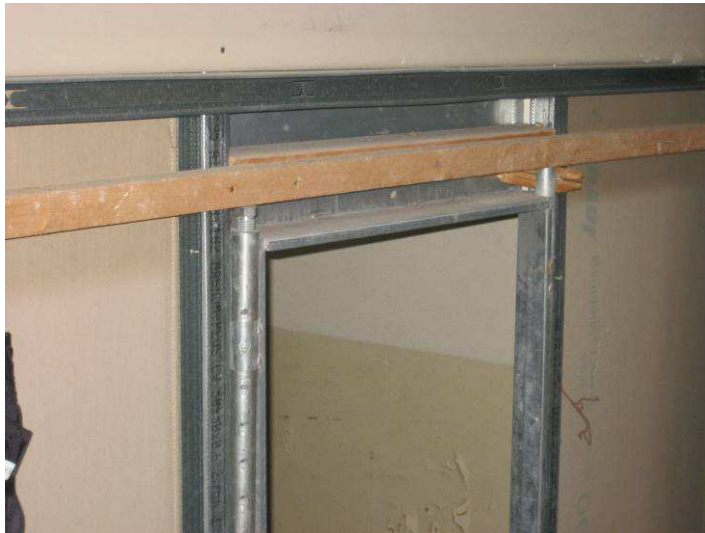
Ebenfalls fahrlässig ist, dass innerhalb des Treppenraumes eine bauliche Abtrennung aus Holzbauteilen errichtet wurde. Diese beinhaltet eine schmale Tür, die allerdings abgeschlossen ist.

Foto 10) Treppenraumabtrennung Hochstättenstraße 1. OG

Diese Abtrennung stellt zum einen eine unzulässige Brandlast dar und zum anderen hindert sie flüchtende Personen, aus dem 2.OG zum Ausgang ins Freie zu gelangen.

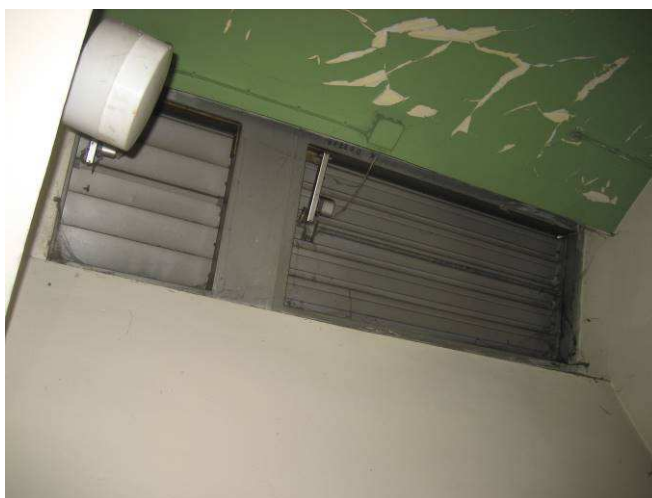
Die geforderte Rauchableitungsöffnung im Treppenraum ist verhalten und nicht funktionstüchtig.

Foto 11) „Rauchklappe“ Treppenraum Hochstättenstraße

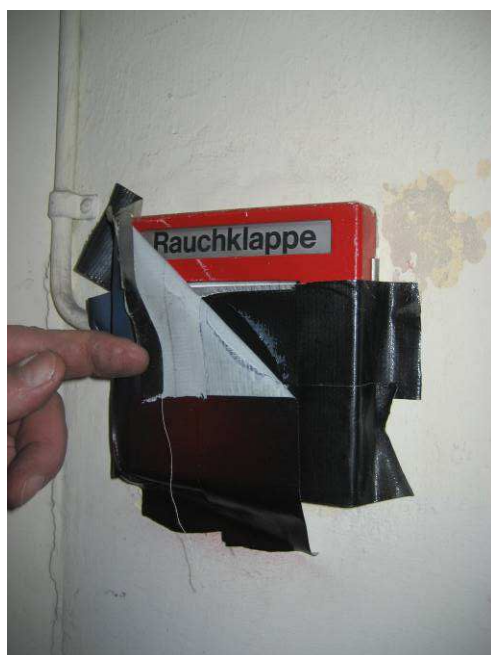
Foto 12) zugleckte Auslösestelle

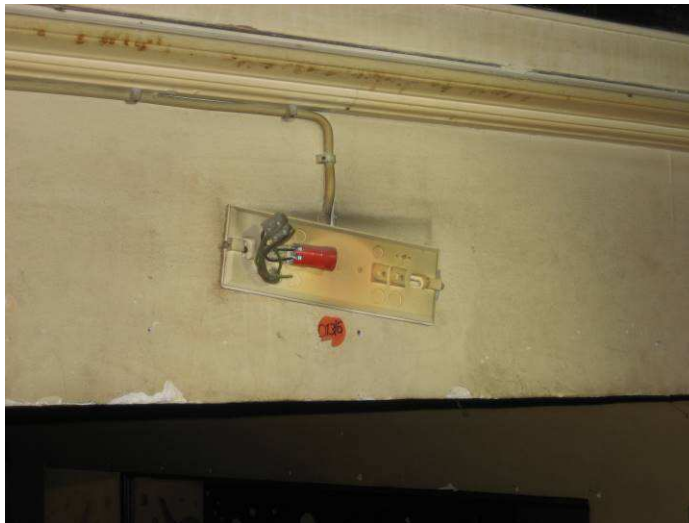
Grundsätzlich ist anzumerken, dass keine Sicherheitsbeleuchtung für den Spiegelsaal existiert. Die vorhandene Technik ist veraltet und überwiegend außer Betrieb genommen.

Foto 13) Deaktivierung einer ehemals beleuchteten Rettungswegkennzeichnung

Mindestens die Rettungswege und die Notausgänge müssen mit einer Sicherheitsbeleuchtung ausgestattet sein. Nach heutigen Bestimmungen der Versammlungsstättenrichtlinie sind alle Räume für Besucher mit einer Sicherheitsbeleuchtung auszustatten.

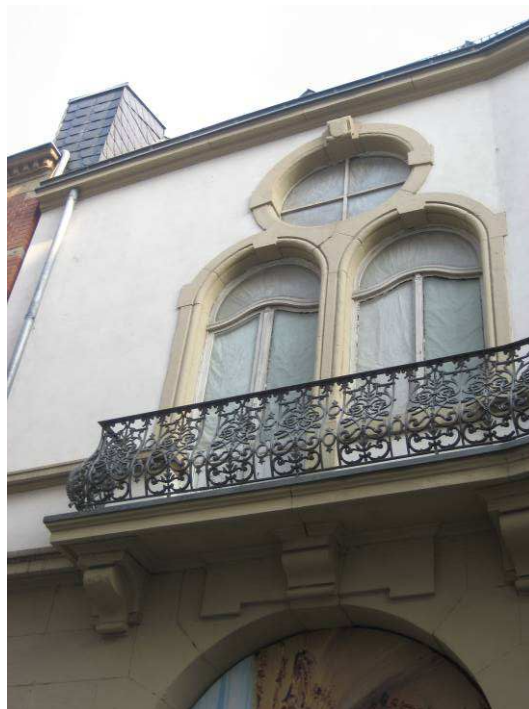
Eine Entrauchungsmöglichkeit der Etage ist nur eingeschränkt gegeben. Die einzige Möglichkeit besteht über die Öffnungen zum Balkon Richtung Hochstättenstraße. Hier ist allerdings nur noch eine schmale Türöffnung offenbar. Die übrigen Fensteröffnungen sind von innen vollflächig mit Stoffbahnen bespannt. Somit wäre auch beim Zerstören der Scheiben durch die Feuerwehr von außen kein freies Abströmen von Rauch möglich.

Foto 14) Balkon Hochstättenstraße

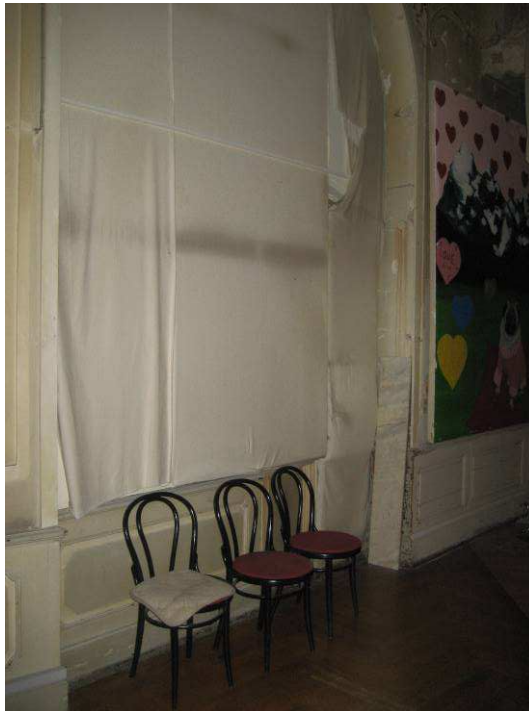
Foto 15) Stoffbahnen und einzige Öffnungsmöglichkeit „Tür“ auf den Balkon

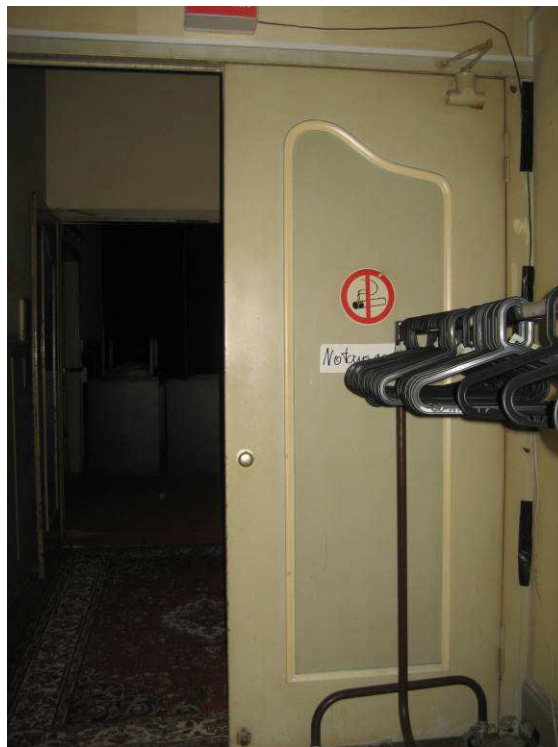
Die 2flügelige Tür, die passiert werden muss, um den Treppenraum zu erreichen war zum Zeitpunkt der Begehung mit einem Garderobenständer zugestellt. Die Kennzeichnung der Tür als Notausgangstür erfolgte handschriftlich.

Foto 16) Tür Richtung TR Hochstättenstraße
