## Gutachten

**Gutachten-Nr.:** 05103

**Objekt:** Wiesbaden – Kaiser-Friedrich-  
Ring/Rheinstraße

**Auftraggeber:** GA Wiesbaden

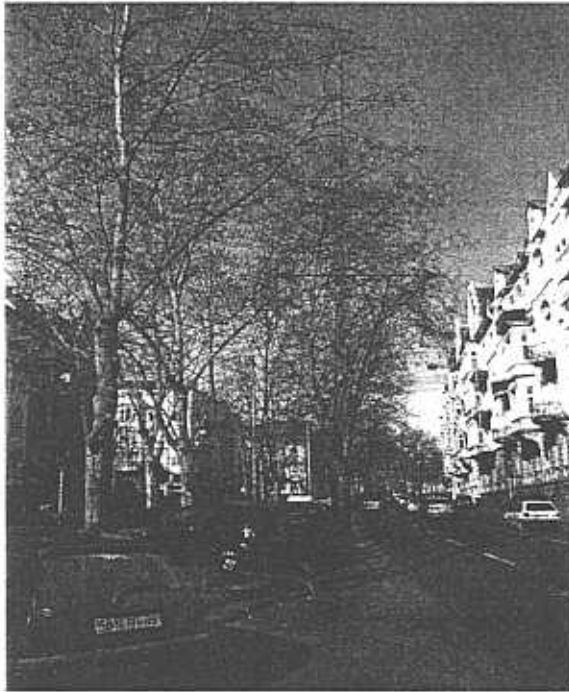
Die Platanen auf dem Mittelstreifen des Kaiser-Friedrich-Ring wurden 3-reihig angelegt. Die Altplatanen weisen oft gedrängte jedoch ausreichend stabile Kronenformen auf. Bei den äusseren Reihen (1./3. Reihe) liegt der Kronenschwerpunkt über den Straßen. Hier wurde zu Kosten einer ausgeglichenen Kronengeometrie der Lichtraum über der Straße erobert. Das Bild ähnelt in seiner Struktur der Traufe eines Waldbestandes.

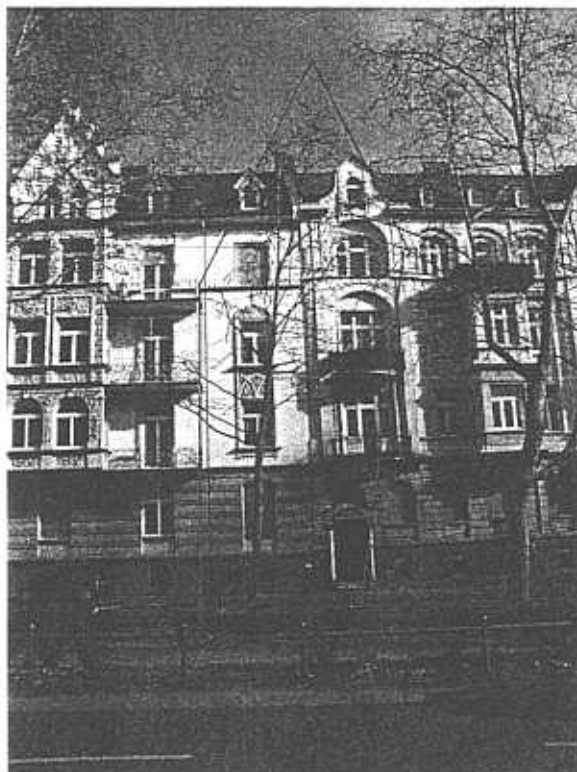
Deutlich zeigt sich die angespannte Konkurrenzsituation nicht nur im Bereich der Überkronung sondern auch im seitlichen Platzangebot. Wie im Bild ersichtlich ist der Kronenraum der Platane schon im jetzigen Stadium eher unzureichend. Durch das Wachstum den benachbarten Bäume und des Jungbaumes selber, wird dieser Raum immer mehr eingeschränkt. Die Platane wird die „Flucht nach oben“ antreten. Ein hoher Schlankheitsgrad und eine hoch angesetzte Krone sind die Folge.

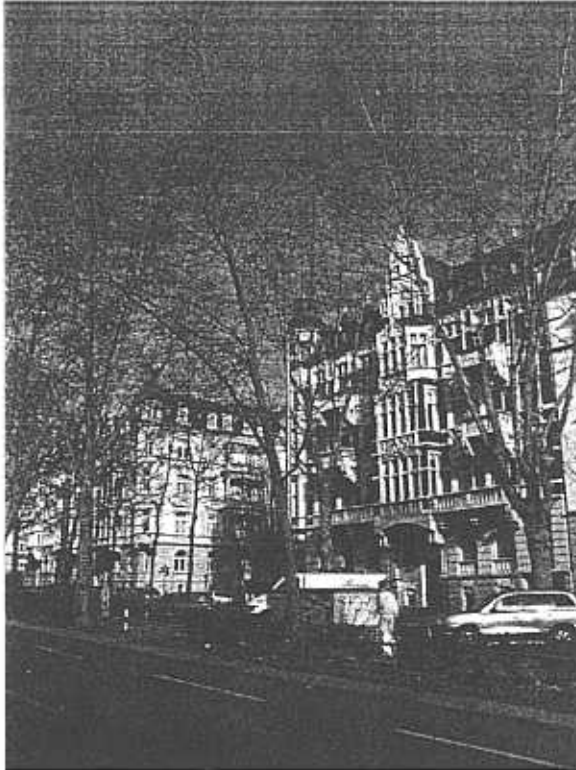
Typisch und bei nahezu allen nachgepflanzten Platanen erkennbar, ist das Ausweichen in den Lichtraum über der Straße. Die Folge ist ein starker Vorhang, welcher bei Schädigungen in der Holzstruktur zu nachhaltigen Beeinträchtigungen der Verkehrssicherheit führen kann.

Dass dies eine Folge aus dem Kronendruck ist, zeigt die benachbarte Altplatanen. Diese wurde im selben Alter wie die gesamte Allee gepflanzt und kannte somit keinen Schattendruck.

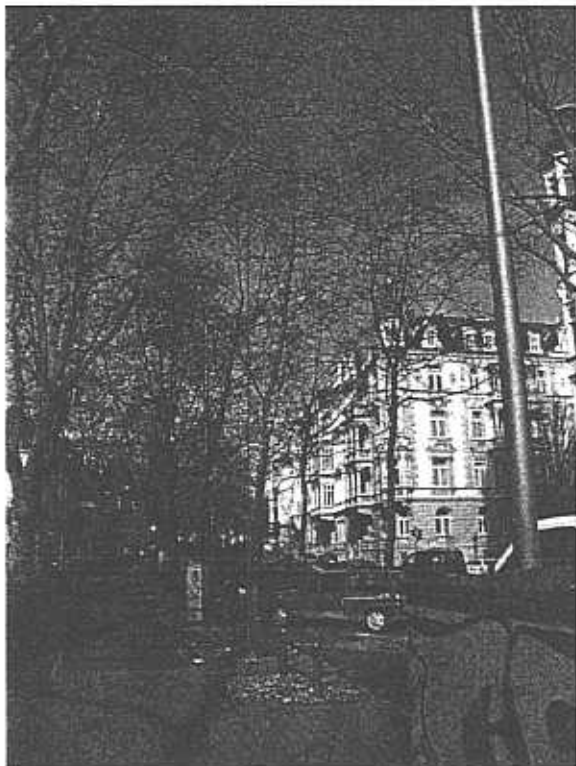
Eine andere Problematik zeigen die Ersatzpflanzungen im Mittelstreifen. Sie weisen die schon angesprochenen hohen h/d-Verhältnisse auf und zeigen zudem ein säbelartiges Wachstum als Folge des permanenten Kampfes um das Licht. Diese Wuchsformen entsprechen nicht dem Ziel einer attraktiven Straßengestaltung. Ein Auswachsen der Fehler ist mit jedem Jahr immer unwahrscheinlicher. Weiterhin sind diese Bäume auf Grund des bisher genossenen Schutzes durch die Nachbarbäume bei plötzlicher Freistellung gefährdet.
