# Machbarkeitsstudie

Umbau / Sanierung der Pflegeeinrichtung  
Moritz-Lang-Haus in Wiesbaden-Dotzheim

Stand 31.05.2016

**LOEWER + PARTNER ARCHITEKTEN**

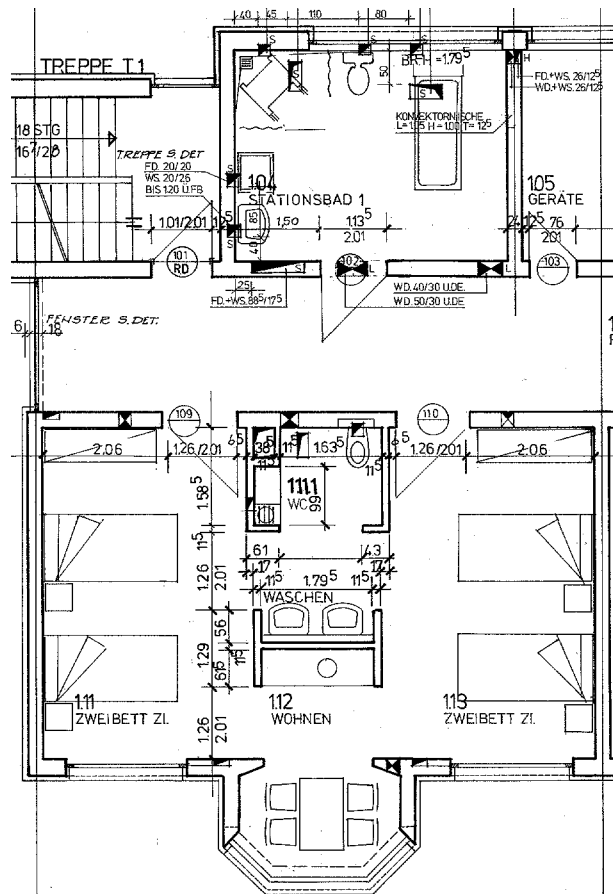
Doppelzimmerstruktur im Bestand mit gem. genutzten WC

hältnisse in allen Stationen. Die Doppelzimmer mit den gemeinsam genutzten WCs haben keine Duschen oder Badewannen. Die Bewohner müssen zum Waschen in ein Stationsbad, das wie die WC-Räume keinerlei räumliche Qualität hat.

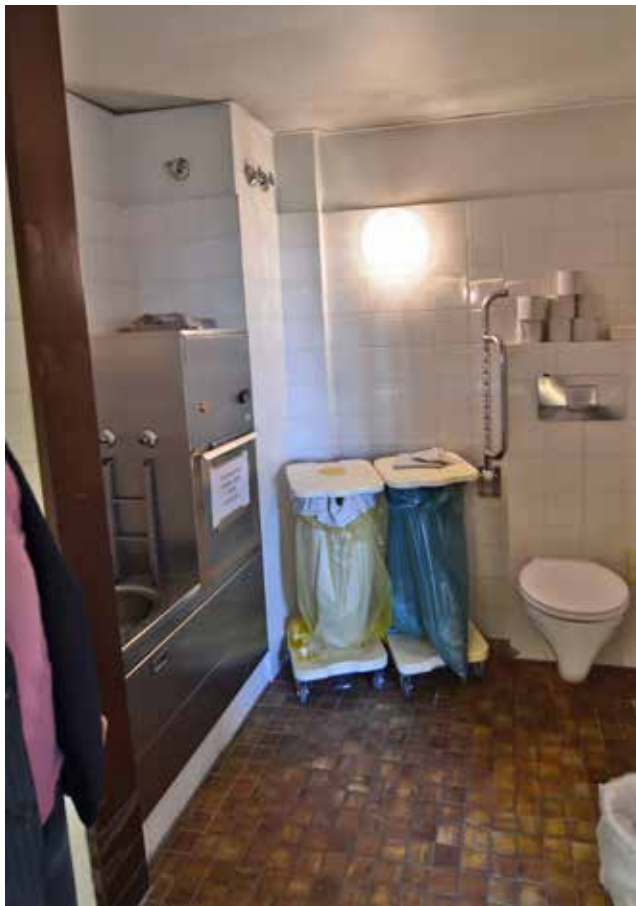
Gemeinsames WC für je 4 Bewohner, keine Dusche

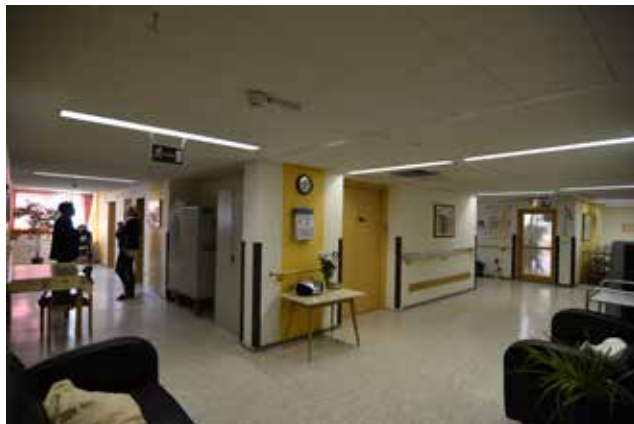
Flurbereich vor den Aufzügen als Aufenthaltsbereich
