Bestandsbewertung

Bestandsaufnahme und Ist-Analyse der Bäderlandschaft der Landeshauptstadt Wiesbaden

Auftraggeber: mattiaqua – Eigenbetrieb der Landeshauptstadt Wiesbaden für Quellen-Bäder-Freizeit

Architekt: KRIEGER Architekten | Ingenieure GmbH

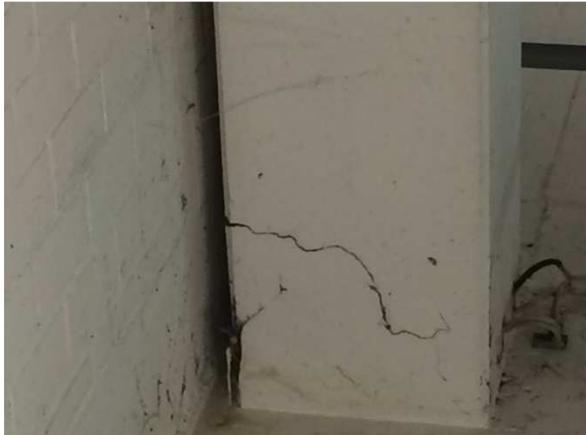
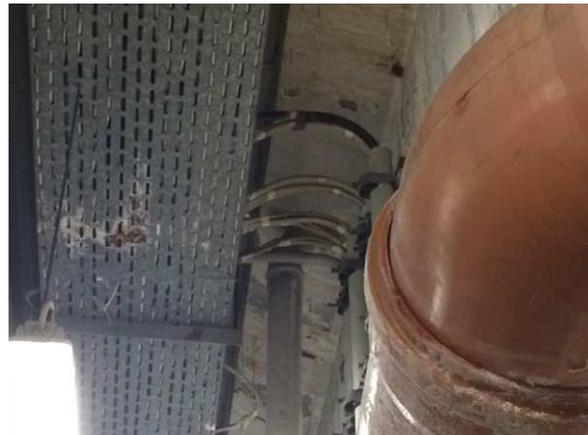
Die Stahlbeton-Bestandteile des Gebäudes weisen in vielen Bereichen des Untergeschosses (Technik) Spuren von Undichtigkeiten der wasserführenden Ebene der

Badehalle und der übrigen Bereiche auf. Ausblühungen an Rissen und Einbauteilen der Beckenwasseraufbereitung, sowie der Beleuchtung der Schwimmbecken sind ein Indiz für massiven und andauernden Andrang von Badewasser auf die Beckenkonstruktion: Beton und Bewehrung. Spuren umfangreicher Sanierungen sind nicht zu verzeichnen. Neben den Schäden an den Beton-Bauteilen sind Spuren wie Korrosion und Inkrustationen von chloridhaltigen Wässern an den technischen Einrichtungen (Installationen) zu sehen.

Betonschäden, Spuren Undichtigkeit Beckenumgang im Untergeschoss

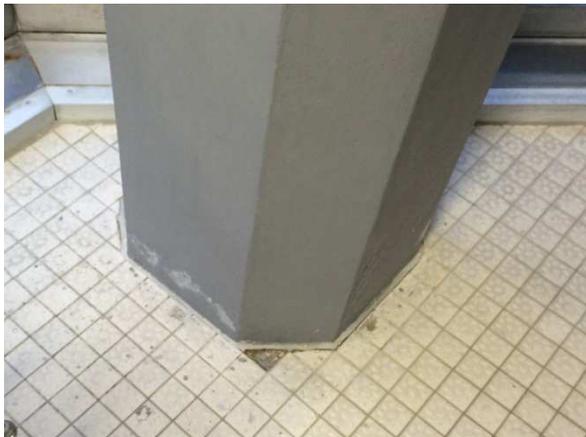
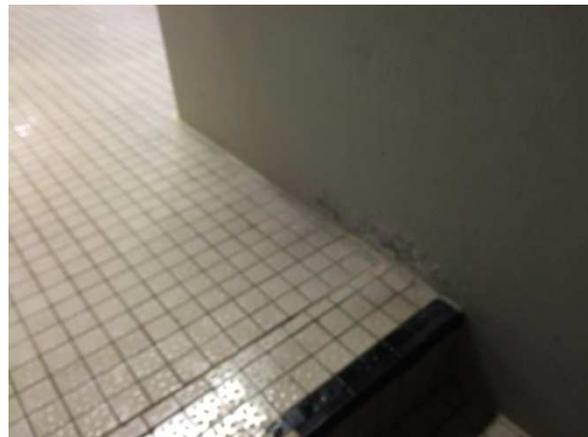
In der Schwimmhalle sind insbesondere die Stahlbetonstützen, welche hier ohne oder nur mit einem niedrigen Fliesensockel in die Beckenumgangsplatte eingebunden sind beschädigt: die entstandenen Risse und Schäden der Beschichtung wurden – augenscheinlich ohne dauernden Erfolg – neu beschichtet.

Stützenfuß Bereich Lehrschwimmbekken, Wandanschluss Bereich Abgang Technik

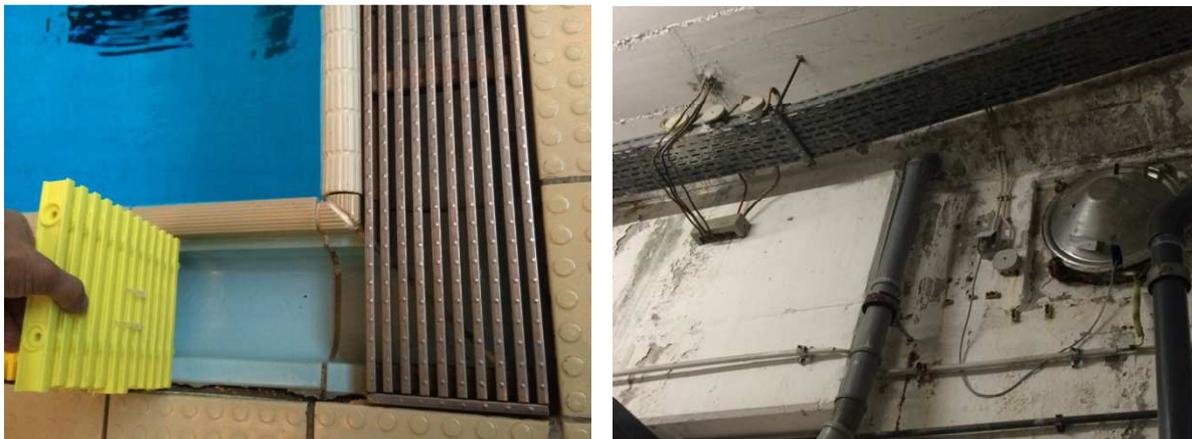
Die gefliesten Becken weisen insbesondere im Bereich der Rinnen (Wiesbadener Rinne) Schäden an Formsteinen und Fugen auf. Die Führung einer Abdichtungsebene im Beckenkopfbereich ist nicht bekannt. Die Unterseitig des Beckenumganges festzustellenden Undichtigkeiten deuten jedoch auf eine beschädigte Ausbildung der Fuge zwischen Decke und Beckenkopf hin. Damit einhergehend ist anzunehmen, dass der gesamte Bodenaufbau im Beckenumgangs- aber auch in weiteren Bereichen von der Undichtigkeit betroffen ist.

Abgerissene Fugen Beckenkopf / Undichtigkeiten Beckenumgang an Fuge

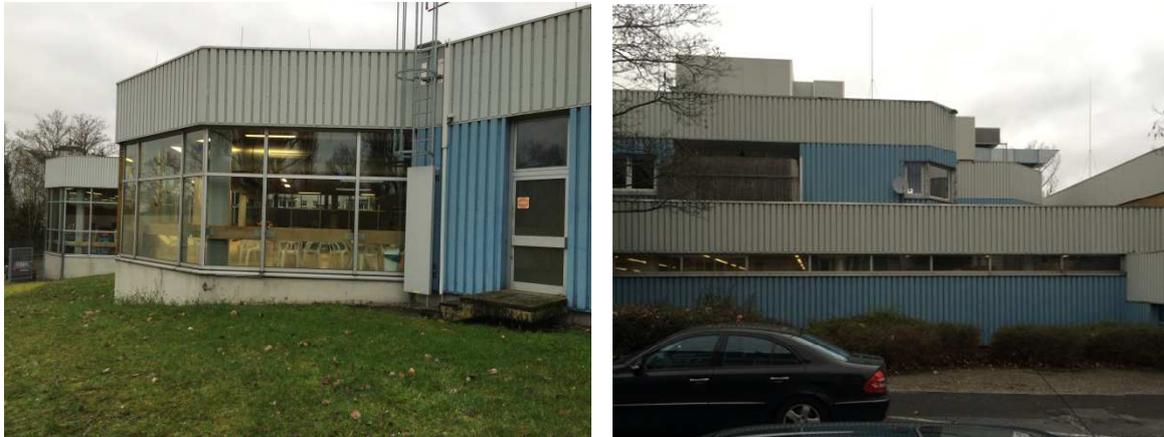
Die Gebäudehülle weist im Wesentlichen den Zustand des Errichtungszeitraumes und damit auch die Standards der Mitte 70'er Jahre auf.

Hinterlüftete Fassaden aus der Entstehungszeit

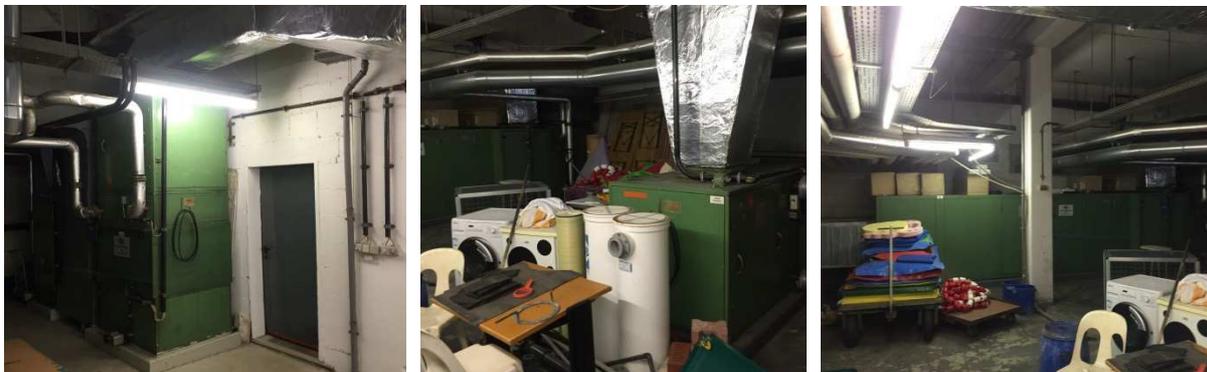
Die Lüftungstechnischen Anlagen sind unterschiedlichen Baujahres und entsprechend zu bewerten. Nach Auskunft der Bäderleitung wurden die Zentralanlagen der Bereiche Schwimmhallen, Küche und Gastronomie in 2008 erneuert und als Außenanlagen konzipiert. Diese Anlagen sollten in der Neukonzeption auch weiterhin Berücksichtigung finden und genutzt werden. Die Kanalführungen der Zu- und Abluft der Schwimmhallen wurden als sichtbare Wickelfalzrohre ausgeführt, ggfs. können die Luftführungen bei möglicher Umgestaltung der Hallen anders und somit attraktiver ausgeführt werden. Weitere Anlagen der Nebenbereiche sind noch aus dem Ursprungsjahr und bedürfen in jedem Fall der Erneuerung und energetischen Optimierung.

Bestands-Lüftungsanlagen ohne ausreichende WRG

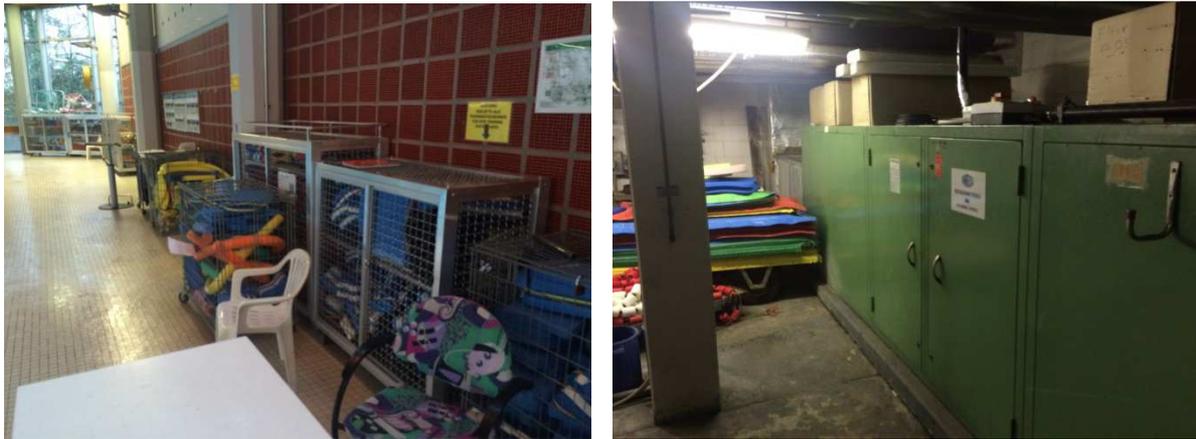
Fehlende Lagerflächen in allen Bereichen, Missbrauch Technikraum

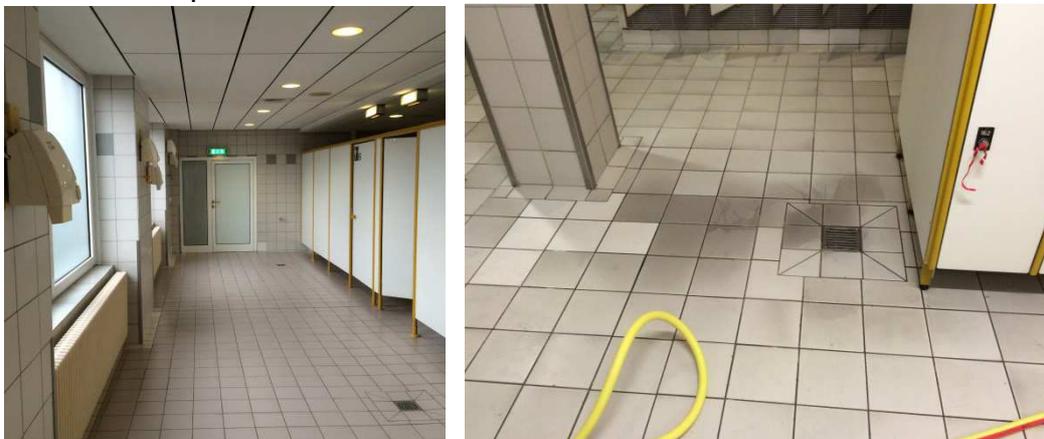
Beim Betreten der Eingangshalle und der Umkleidebereiche fällt der gepflegte, wenn auch in die Jahre gekommene Innenausbau und der Innenausbau auf. Spuren von Ausbesserungsarbeiten an Bodenbelägen belegen kleinere Reparaturarbeiten, die Bodenbeläge der Flure sowie Wandfliesen der Umkleide- und Sanitärbereiche wurden dagegen teilweise im Zuge von Instandsetzungen der Sanitärinstallation komplett erneuert. Die Abhangdecken in den Umkleiden sind in großen Bereichen mit Akustikplatten erneuert worden, in den Nassräumen befinden sich die mutmaßlich aus den 70'er Jahren stammenden Pagolux-Decken, in Teilbereichen erfolgte eine Erneuerung durch Akustikplatten.

Zustand Umkleidebereich Allgemein, Boden

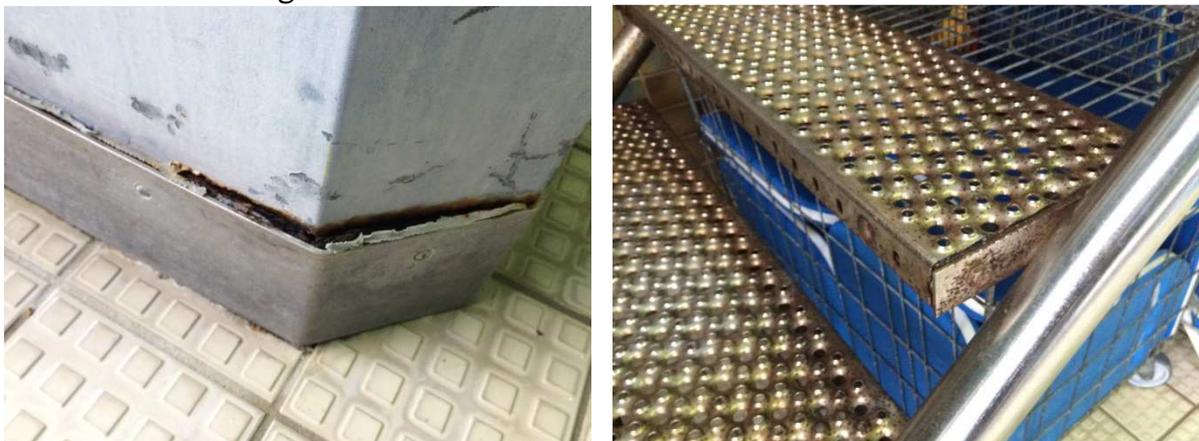
Im Bereich des Überganges der Stahlbetonstützen in den Beckenumgang sind Korrosion der Bewehrungen zu vermuten: Rostspuren an Anstrich des Betons und angegriffene Edelstahl-Sockelbleche lassen einen starken Chloridindizierten Betonangriff vermuten. Die Betonstützen müssten alle betontechnologisch untersucht und nach den Richtlinien Betoninstandsetzung saniert werden.

Korrosionsschäden an Stahlbetonbewehrung und Edelstahleinbauten

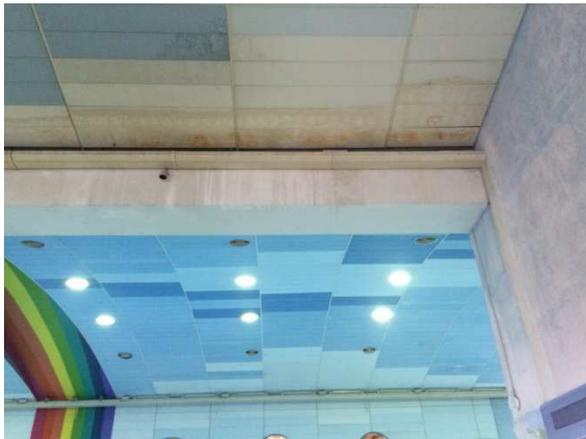
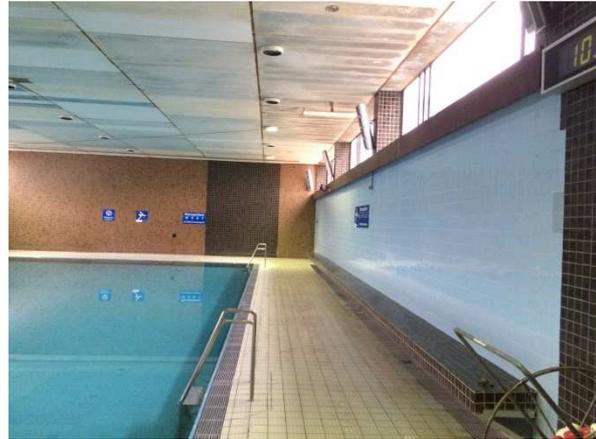
In weiten Bereichen der Hallendachkonstruktion sind nasse Stellen zu sehen. Nach Angabe der technischen Leitung mattiaqua sind diese auf bekannte Undichtigkeiten der Dachisolierung-und Abdichtung zurückzuführen. Besonders augenfällig sind die Durchfeuchtungen in den Übergangsbereich der einzelnen Hallenteile. Scheinbar ist die Decke über dem Attraktions-Becken von einer kompletten Durchnässung des Dachaufbaus betroffen.

Feuchteschäden an Deckenkonstruktionen

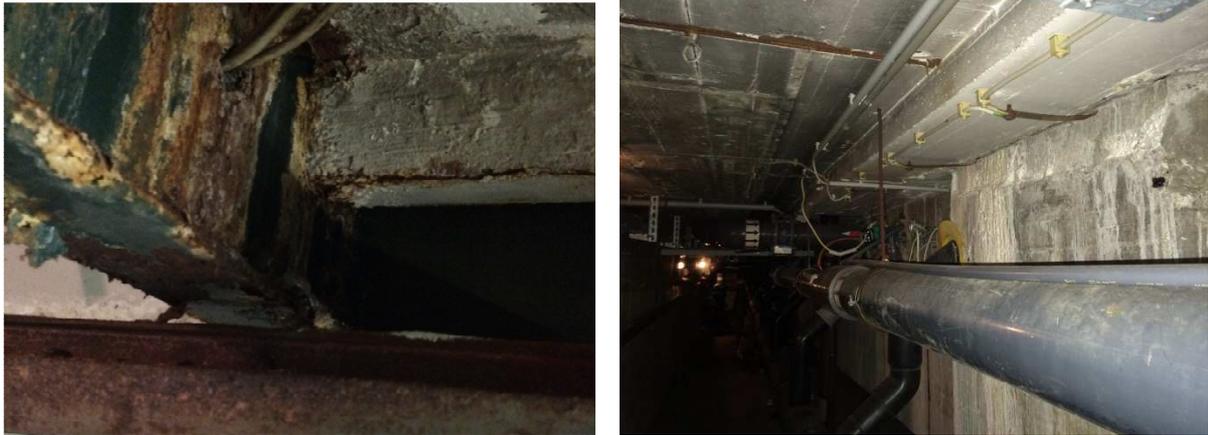
Bei der Besichtigung des Untergeschosses fällt auf, dass trotz der nach Angabe der technischen Leitung vorhandenen und betriebenen Be- und Entlüftungsanlage des Technikgeschosses nahezu alle Installationen der Rohrleitungen, deren Abhängekonstruktion, Schellen, etc. nahezu vollständig von starker Korrosion betroffen sind. Das Bild ist auf die nicht abgedeckten offenen Filter- und Wasserbehälter, die darin stattfindenden Verdunstungen und z. T. überlaufenden Wassermengen zurückzuführen. Die erheblichen nicht abgeleiteten Verdunstungen paaren sich mit den durch die undichten Betonkonstruktionen tropfenden und sickernden Badewässern. Letztere führen in vielen Bereichen der Stützen-, Wand- und Beckenkonstruktionen zu Abplatzungen am Beton und bereits umfänglich sichtbar gewordener Betonstahlkorrosion. Zudem sind etliche Einbauten und deren Durchführungen von Teilen der Badewassertechnik schadhaft, so dass hier ebenfalls Undichtigkeiten zu verzeichnen sind. Es wurden offensichtlich bereits Abfangmaßnahmen zur Ertüchtigung des von Versagen bedrohten Deckentragwerks im Bereich der Beckenumgänge getroffen. Die eingesetzten Stahlträger- und Konsolen (Zeitpunkt der Maßnahme nicht bekannt) sind jedoch in der Zwischenzeit ebenfalls von Korrosion betroffen. Es ist davon auszugehen, dass eine Instandsetzung der Konstruktionen einen erheblichen Aufwand bedeuten würde. Im Rahmen weiterer Untersuchungen ist festzulegen, ob einer Sanierung eine partielle Neuerrichtung der Becken und Beckenumgänge ggf. vorzuziehen wäre.

Vollständig von Korrosion betroffene Stahlträger, Wasserschäden

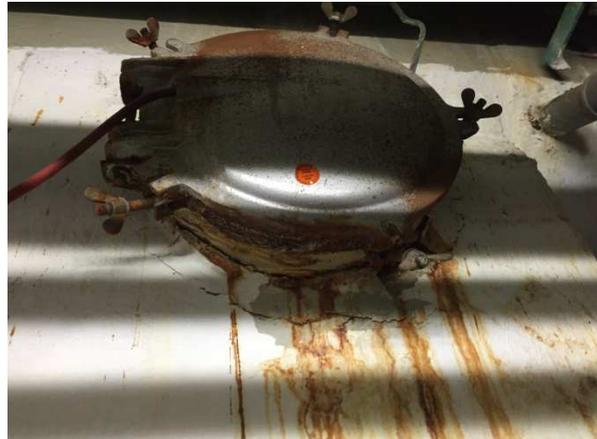
Undichtigkeiten Beckenscheinwerfer

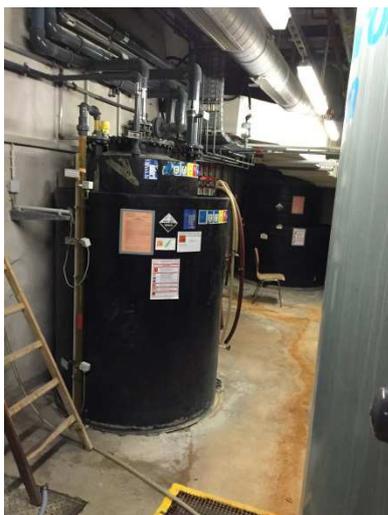
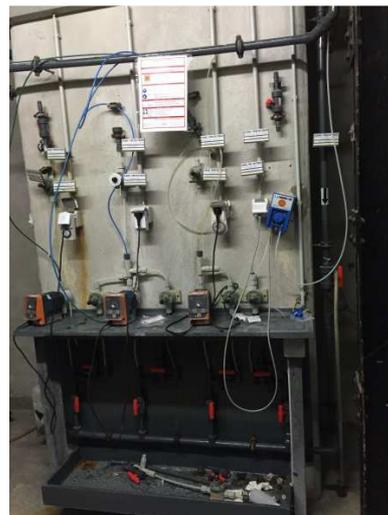
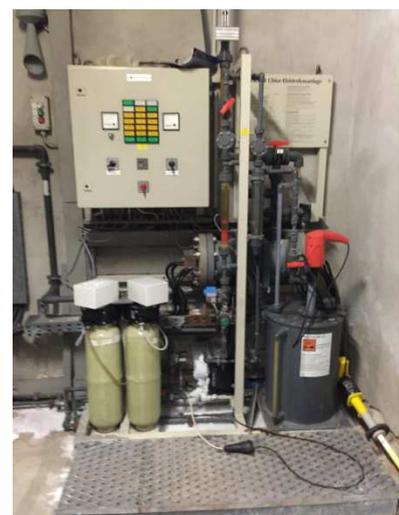
Elektrolyseanlagen – Dosiertechnik Undichtigkeiten, Chemikalienaustritt

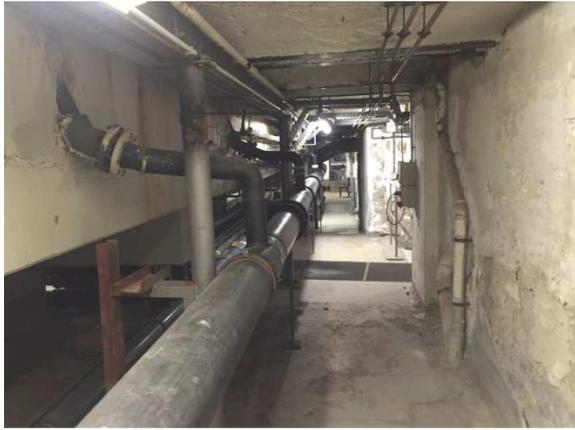
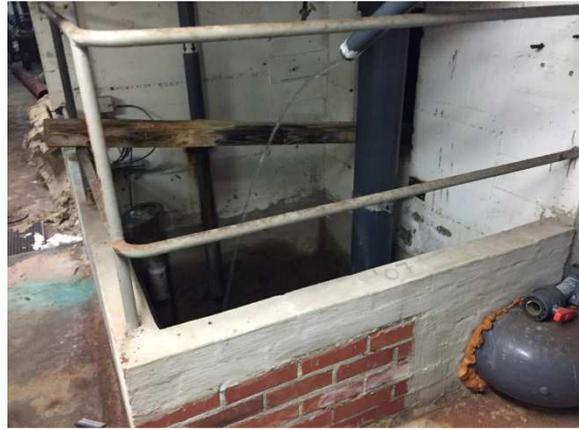
Beckenumgang + Schwallwasserleitungen offener Wasserspeicher – falsche Materialien

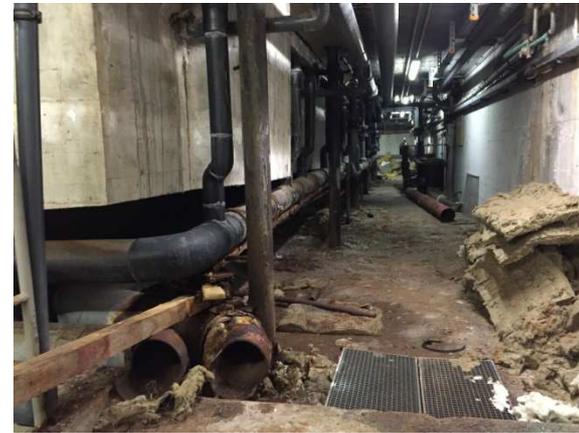
Beckenumgang – Korrosionen – Verunreinigungen

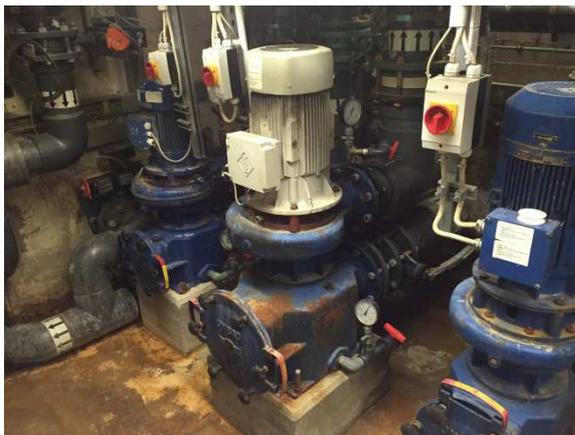
Korrodierte Umwälzpumpen

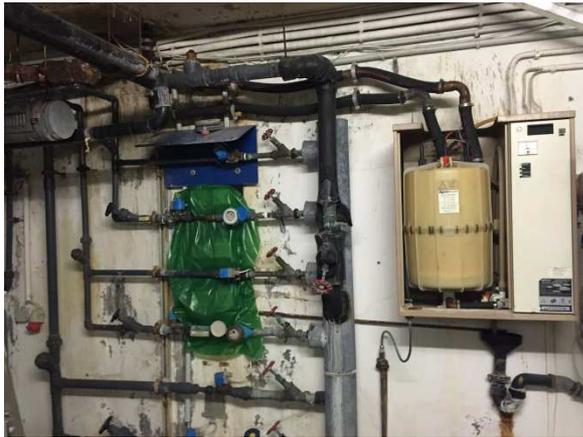
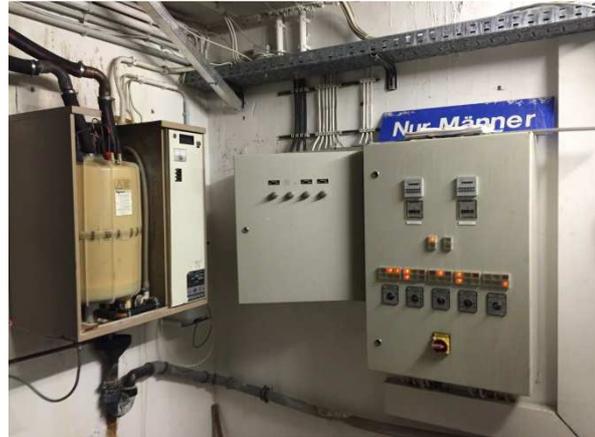
Verrohrung und Dosierung Dampfsaunaanlagen – Undichtigkeiten – defekte Regelungen

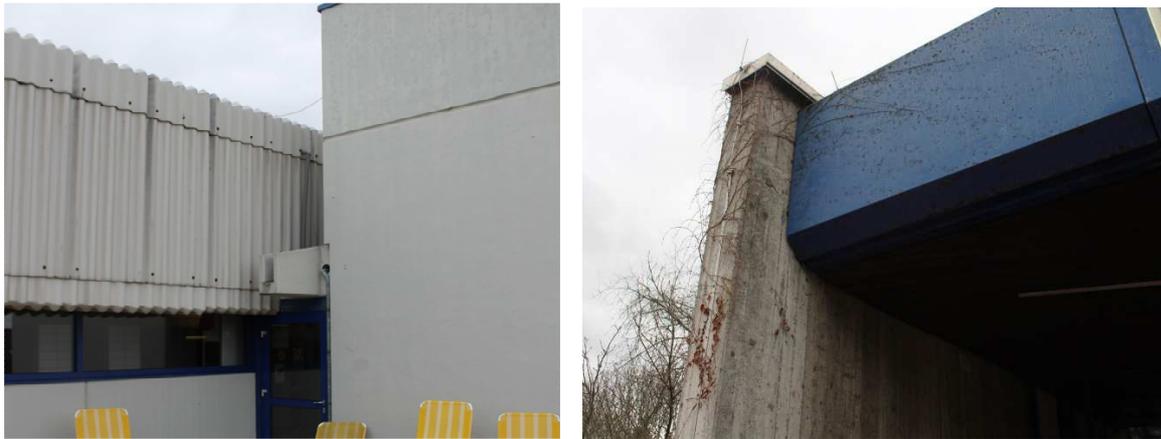
Das Hallenbad wurde augenscheinlich an Fassaden seit der Errichtung nicht energetisch ertüchtigt. Die bestehenden opaken Fassadenanteile sind aus einer vorgehängten Sichtbetonverkleidung mit integrierter Dämmung hergestellt. Insbesondere die Unterkanten der Betonelemente weisen nicht sanierte Schäden auf, diese sind wahrscheinlich auf tausalzbedingte Schädigungen mit anschließenden Frostschäden zurückzuführen. Die Attikaverkleidungen bestehen im Bereich der Schwimmhalle aus Zementfaser-Well-Platten. Es ist davon auszugehen, dass diese asbesthaltig ist. Dahinter wird eine Wärmedämmung mit unbekannter Stärke vermutet. Die Attikaverkleidung der Umkleide besteht aus hinterlüfteten Metallkassetten, eine Dämmung nach heutigen Anforderungen wird nicht vermutet.

Faserzementtafeln, Sichtbetonwände Außen

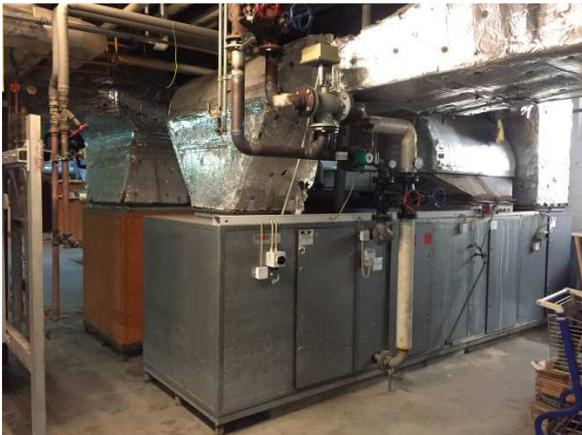
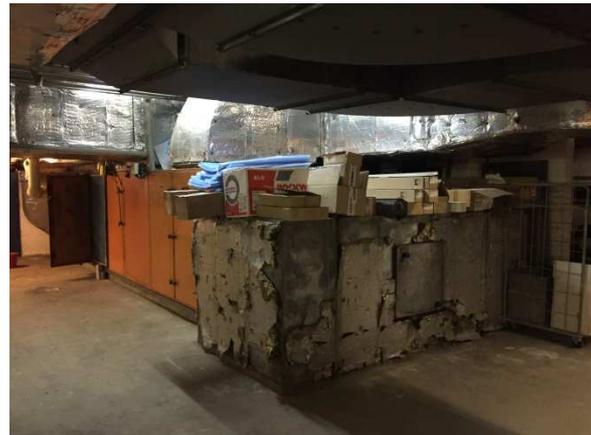
Die Wärmedämmungen der Kanalsysteme sind in allen Bereichen stark beschädigt und müssen bei Erneuerung von Zentralanlagen und Peripherie ebenfalls erneuert werden.

Bestands-Lüftungsanlagen ohne ausreichende WRG und mit defekter Dämmung

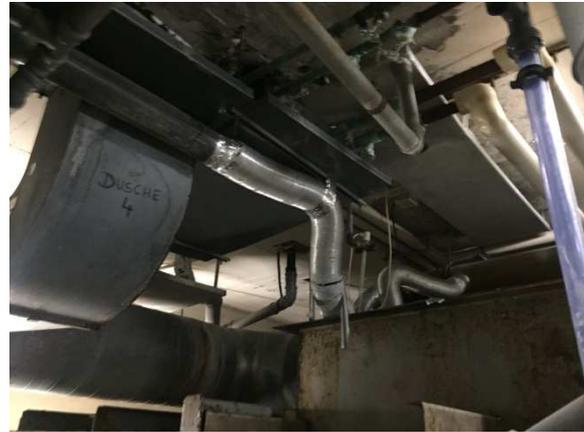
Korrosionen und Undichtigkeiten

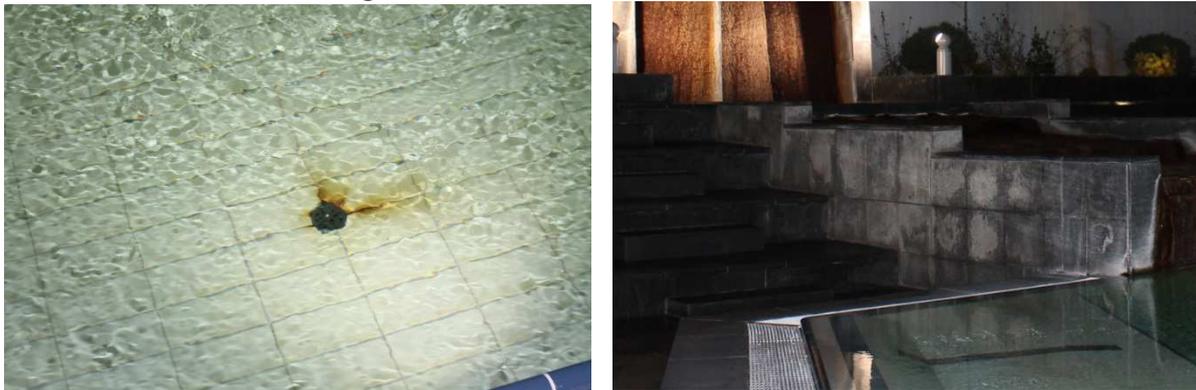
Zum gleichen Zeitpunkt waren in den Thermalbecken an den Reinwassereinströmdüsen, sowie an den Rinnenrosten der Überlaufrinne rotbraune Verfärbungen festzustellen, diese rühren aus der Verwendung des Thermalwassers zur Beckenbefüllung. Restinhaltsstoffe, die sich trotz der Aufbereitung des Füllwassers nicht entfernen lassen, werden ausgeschwemmt und während der jährlichen Revisionsphasen von allen Oberflächen entfernt. Darüber hinaus waren an den Natursteinverkleidungen im Außenbereich, insbesondere an den Sitzstufen und Bodenbelägen um das Ganzjahresaußenbecken umfangreiche Kalkablagerungen und Verkrustungen zu verzeichnen. Diese stellen zunächst keinen konstruktiven Mangel dar, dauerhaft wird die Beseitigung jedoch ohne konstruktive Maßnahmen (Tropfkantenausbildung, etc.) zu erheblichen Instandhaltungskosten führen.

Verfärbungen Einströmdüsen, Ablagerungen und Ausblühungen Naturstein

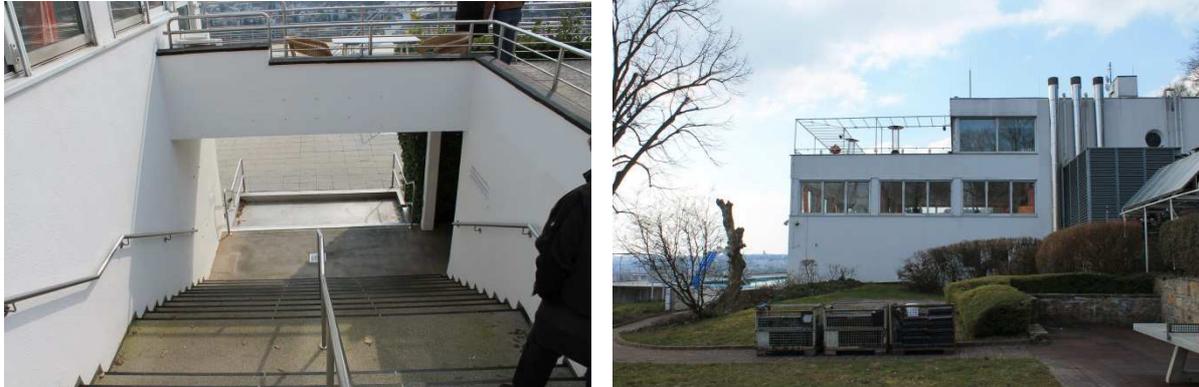
Fehlende Barrierefreiheit, Bestandsgebäude mit Restaurant / Terrasse

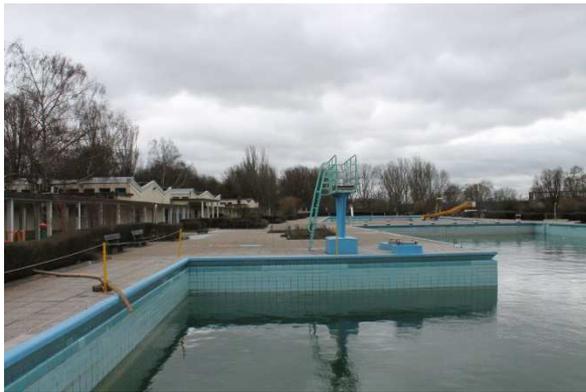
zu sanierende Sprunganlage

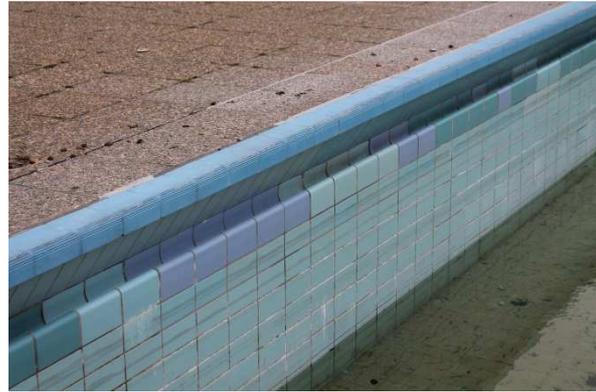
An den Belägen und am Beckenkopf sind in vielen Bereichen Ausbesserungen und „Flicken“ aus farbig abweichenden keramischen Platten zu erkennen. Dies ist auf Sanierungsarbeiten zurückzuführen, die in den jährlich wiederkehrenden Instandsetzungs- und Revisionsphasen durchgeführt werden um vor Allem Frostschäden an den Wand- und Beckenkopfbereichen auszubessern.

Schäden an Beckenfliesen,

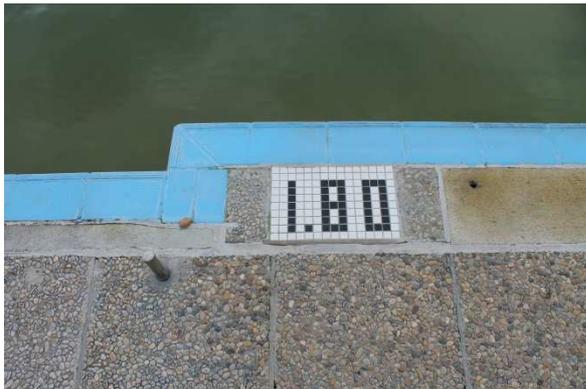
Die Bodenbeläge der Beckenumgänge sowie die befestigten Flächen unter den Vordächern der Umkleidegebäude bestehen aus Waschbetonplatten. Deren Verfugung ist in weiten Bereichen schadhaf, verkantete Belagsplatten stellen in einigen Bereichen eine Unfallgefahr dar.

Schäden am Beckenumgang, gepflegte Grünanlagen

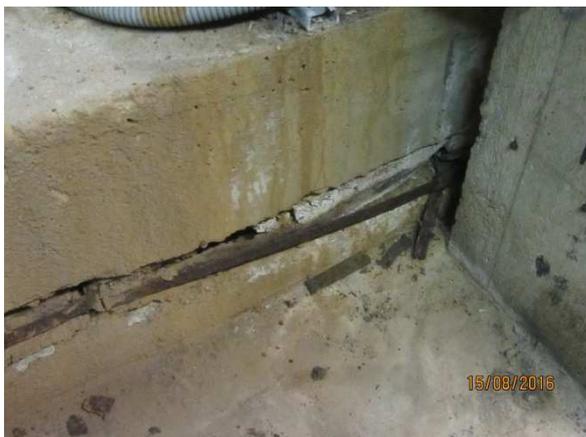
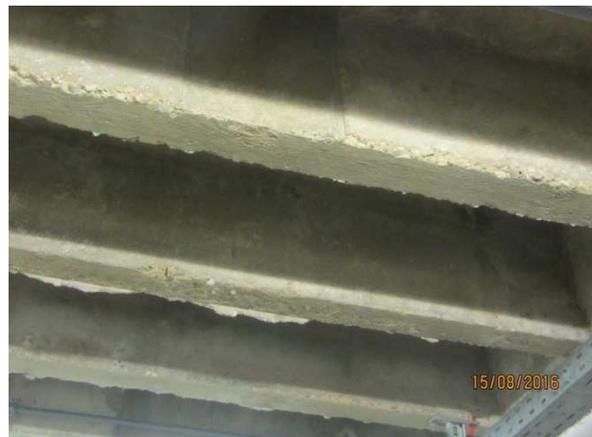
Betonschäden an Fundamenten und Decken

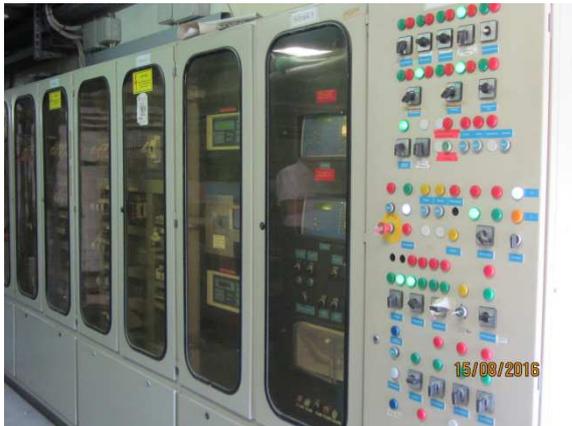
NSHV und Steuerschrank mit veralteter Technik

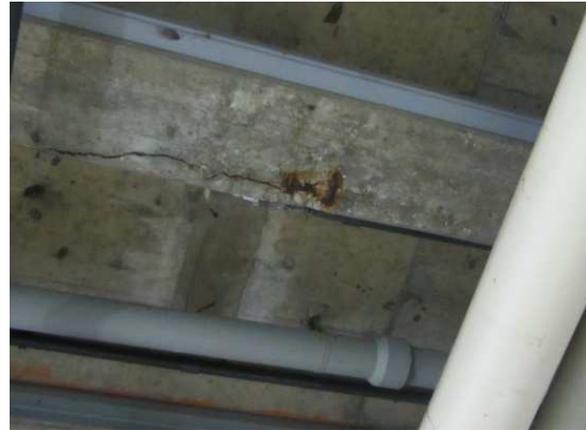
An den in vielen Bereichen als Sichtbeton ausgeführten Stahlbeton-Bauteilen sind vereinzelt Spuren von Bewehrungskorrosion festzustellen. Insbesondere sind an Unterzügen im Bereich der Technikräume an Unterzügen bereits Risse mit drohenden Betonabplatzungen zu erkennen. Stahlbeton-Fertigteile der Brüstung der Sonnenterrasse weisen an einzelnen Stellen ebenfalls Betonschäden auf. Ausfachende Wände sind in angestrichenem Sicht-Mauerwerk hergestellt.

entstehende Betonschäden

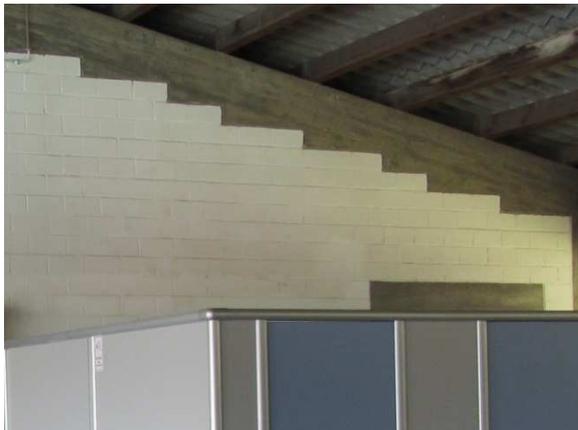
Die Dachkonstruktion wurde in Holzbau errichtet. Die Sparrenlage ist mit einer Well-Faserzement-Deckung versehen, wie auch die Attikabekleidung in Teilbereichen. Es ist davon aufgrund des Errichtungsjahres auszugehen, dass diese asbestbelastet sind. Sowohl bei Rückbau- als auch bei evtl. Modernisierungsmaßnahmen sind hier dringend die einschlägigen Vorschriften zum Umgang mit asbesthaltigen Baustoffen einzuhalten.

Faserzementtafel-Deckung Dach

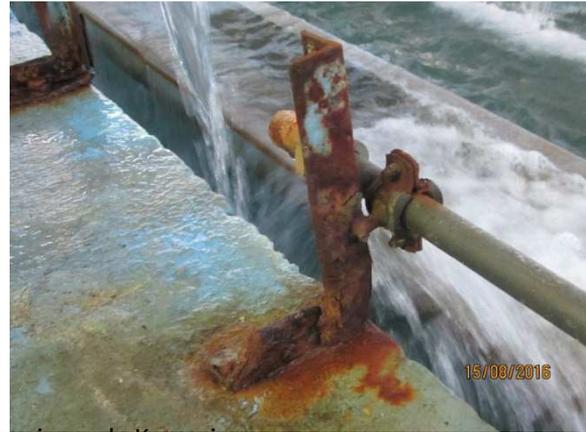
beginnende Korrosionen

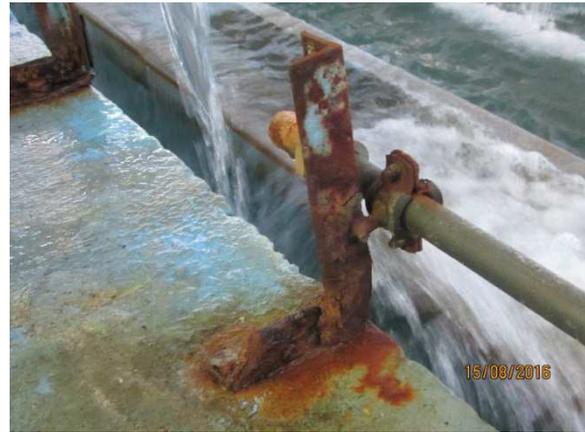
beginnende Korrosionen
