Projekt: Friedhofsmauer Naurod
Adresse: Kirchhohl
Bauherr: Amt für Grünflächen, Landwirtschaft und Forsten (67)

Gutachten zur Friedhofsmauer Naurod

- Objekt:** Friedhof Naurod – Stütz – und Einfriedungsmauer
Kirchhohl
65207 Wiesbaden - Naurod
- Auftraggeber:** Amt für Grünflächen, Landwirtschaft und Forsten (67)
Gustav-Stresemann-Ring 15
65189 Wiesbaden
- Ersteller:** Hochbauamt der Stadt Wiesbaden
Christiane Wolf (640310)
Gustav-Stresemann-Ring 15
65189 Wiesbaden
Tel.: 0611 316411
Fax: 0611 314902
mail: christiane.wolf@wiesbaden.de
- Datum:** 05.07.2016

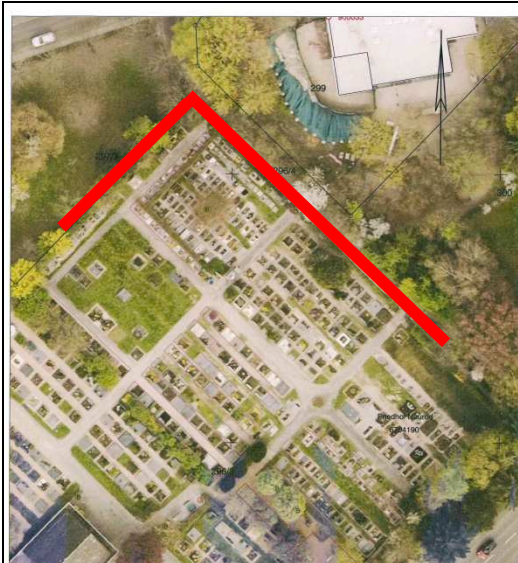
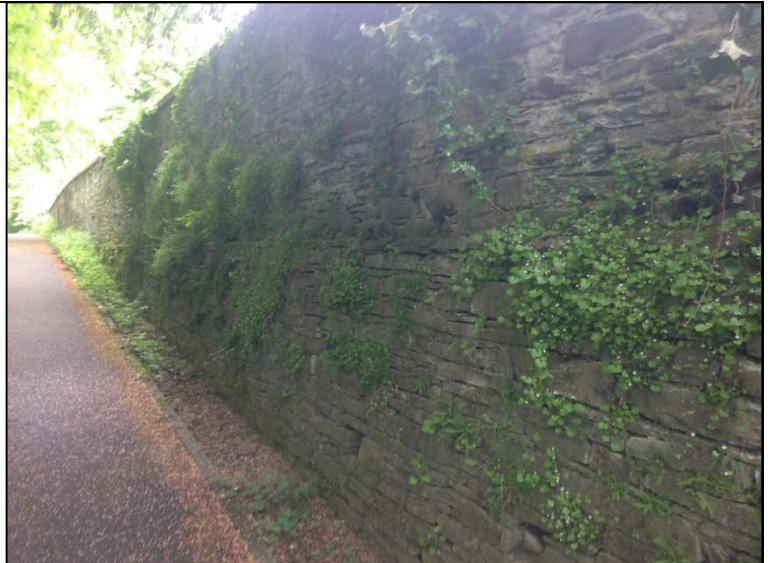
<p>Schadensbild:</p>	<p>Bewuchs im Mauerwerksgefüge</p> <p>In den Fugen und am Fuße der teilweise trocken versetzten Mauer finden sich viele Pflanzen. Darunter auch unsachgemäß gekappter Efeu, der das Mauerwerk durch die Ausbildung von „Ersatzwurzeln“ zerstört.</p>
<p>Maßnahmen:</p>	<p>Der Bewuchs in den markierten Bereichen ist umsichtig und vollständig zu entfernen; das Mauerwerksgefüge darf dabei nicht weiter zerstört werden. Efeu ist darauf zu kontrollieren, ob er in der Vergangenheit unsachgemäß gekappt wurde, so dass eine Durchwurzelung des Mauerwerks stattgefunden hat. In diesem Falle sind die Triebe vollständig zu entfernen und die Wurzeln soweit möglich auszugraben. Dort, wo Efeu ungestört über die Mauer wächst, sind allenfalls die jungen Blüentriebe nachzuschneiden. Dabei ist darauf zu achten, dass nicht unnötig das Mauerwerksgefüge weiter zerstört wird.</p>
<p>Voruntersuchungen:</p>	<p>Klärung mit dem Umweltamt, gegebenenfalls Biologe: Brüten Vögel? Darf die Maßnahme in der Brutzeit geschehen? Einbindung der Unteren Denkmalschutzbehörde in die Konzepterarbeitung.</p>

<p>Priorität:</p>	<p>Hoch</p>
<p>Grober Schätzkostenrahmen (brutto):</p>	<p>15.000 €</p>

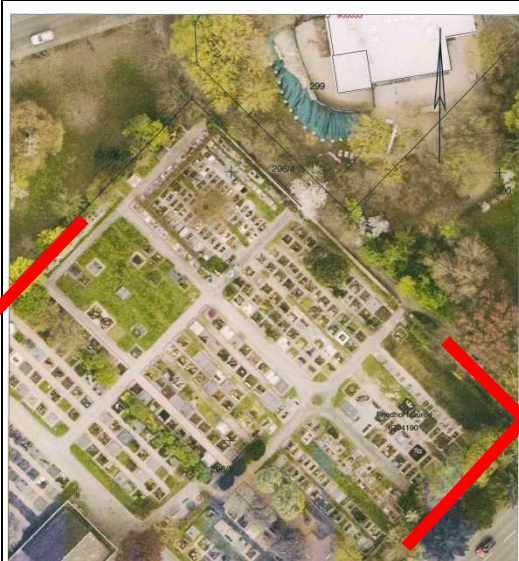
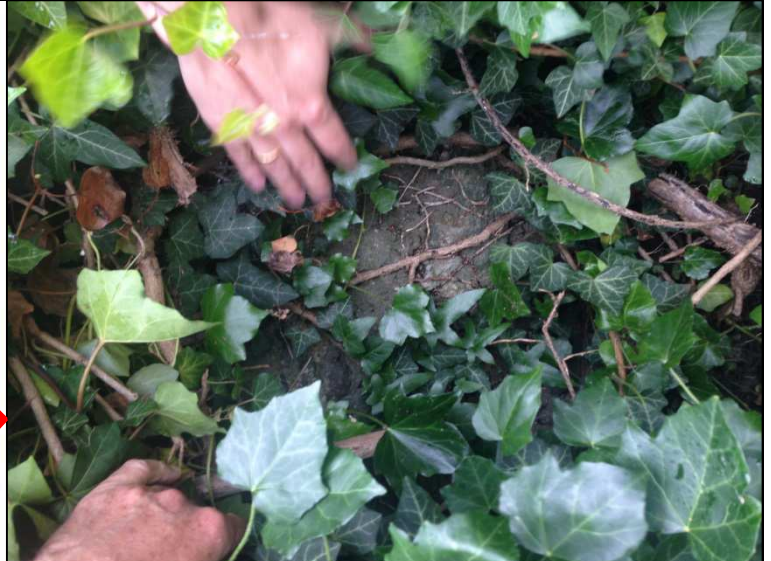
<p>Schadensbild:</p>	<p>Bewuchs an und auf der Mauer</p> <p>In den flankierenden Mauerbereichen nordwestlich und südöstlich, die keine Stützfunktionen haben, findet sich teilweise ungestörter Bewuchs. Die Mauer ist hier als Brüstungsmauer ausgebildet und steht auf einem Plateau, welches beidseitig ungefähr die gleiche Höhe hat. Unter dem Bewuchs findet sich teilweise sehr gut erhaltenes, intaktes Mauerwerk mit originalen Strukturen.</p>
<p>Maßnahmen:</p>	<p>Dort, wo Efeu ungestört über die Mauer wächst und keine Triebe in die Fugen eingedrungen sind, sind allenfalls die jungen Blütentriebe nachzuschneiden.</p>
<p>Voruntersuchungen:</p>	<p>Klärung mit dem Umweltamt, gegebenenfalls Biologe: Brüten Vögel? Darf die Maßnahme in der Brutzeit geschehen? Einbindung der Unteren Denkmalschutzbehörde in die Konzepterarbeitung.</p>
<p>Priorität:</p>	<p>Mittel</p>
<p>Grober Schätzkostenrahmen (brutto):</p>	<p>2.000 €</p>

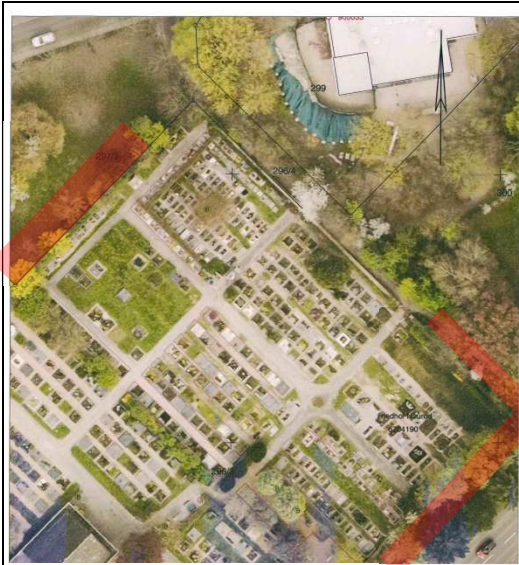
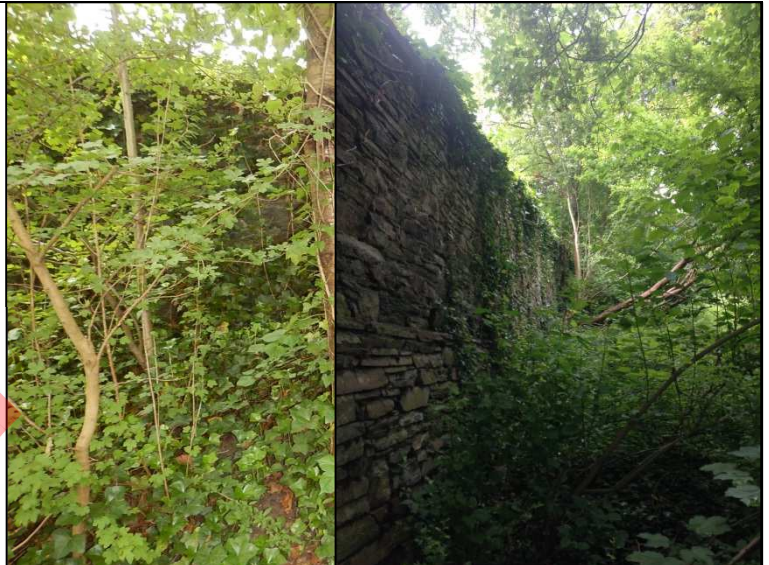
<p>Schadensbild:</p>	<p>Bäume am Mauerfuß</p> <p>In den Randbereichen der Mauer, wo eine Böschung oder ein Plateau anschließen, wachsen junge und alte Bäume. Die älteren, „ausgewachsenen“ sind dabei unschädlicher als die jungen, wild ausgesäten, die in den kommenden Jahren noch einen erheblichen Wuchs in Krone und Wurzeln haben werden. Ein Teil der Bäume im Bereich des angrenzenden Kinderspielplatzes bedeuten möglicherweise Unfallgefahr bei Sturm.</p>
<p>Maßnahmen:</p>	<p>Fällen aller jungen Triebe und anwachsender Bäume in unmittelbarer Nähe der Mauer; Beurteilung der älteren und ausgewachsenen Bäume und Festlegung im Einzelfall.</p>
<p>Voruntersuchungen:</p>	<p>Klärung mit dem Umweltamt, gegebenenfalls Biologe: Brüten Vögel? Darf die Maßnahme in der Brutzeit geschehen? Fällanträge stellen. Gegebenenfalls Begleitung der Maßnahme durch einen Statiker. Einbindung der Unteren Denkmalschutzbehörde in die Konzepterarbeitung</p>

<p>Priorität:</p>	<p>Hoch</p>
<p>Grober Schätzkostenrahmen (brutto):</p>	<p>12.000 €</p>

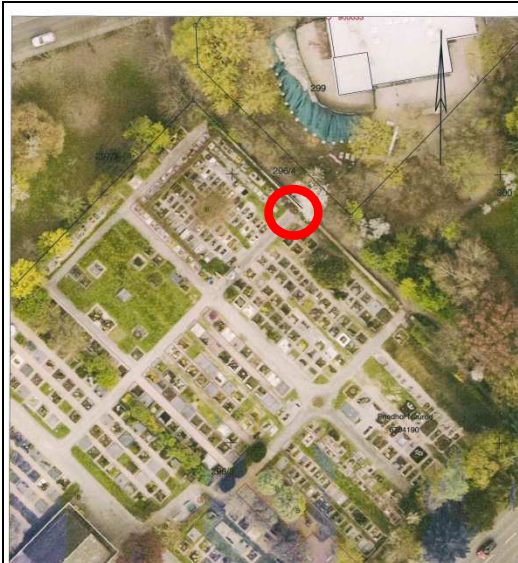
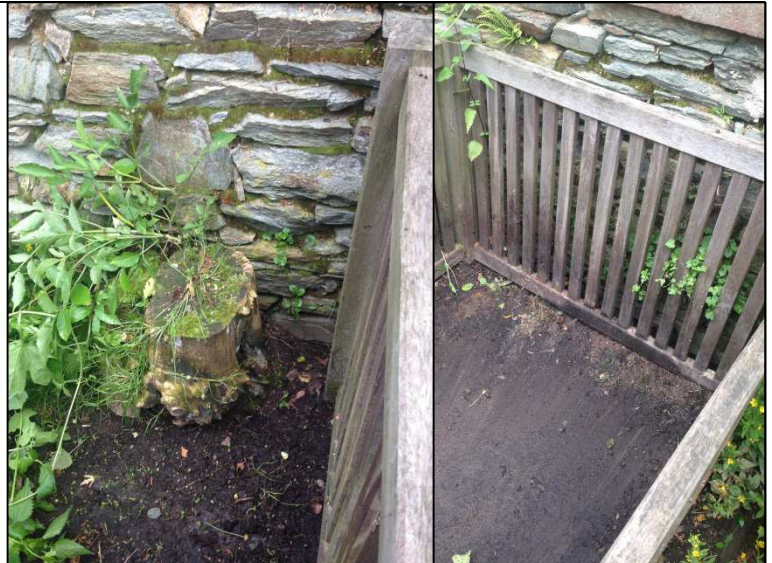
<p>Schadensbild:</p>	<p>Oberflächenentwässerung</p> <p>Am nordwestlichen Ende des zentralen Friedhofweges findet sich eine Komposthalde vor der Mauer. Der asphaltierte Weg hat starkes Gefälle zur Mauer hin. Bei Regen schießt das gesammelte Oberflächenwasser gegen den aufgehenden Teil des Mauerwerkes. In der Folge ist es an dieser Stelle auf der anderen Seite zu einer Verformung des Mauerwerkes gekommen mit einer Auswölbung.</p>
<p>Maßnahmen:</p>	<p>Die Mauer von dem hier anfallenden Wasser entlastet werden. Der Asphalt auf dem Friedhofsweg ist so zu korrigieren, dass ein Gefälle von der Mauer weg realisiert wird. In ca. 3 m Abstand vor der Mauer ist eine Rinne einzubauen; das dort gesammelte Wasser kann durch eine Kernbohrung mit eingelegtem Rohr auf die andere Seite der Mauer geführt werden und idealerweise auch dort kontrolliert über den Weg gebracht werden (etwa über eine Querrinne mit Abdeckung).</p>

<p>Voruntersuchungen:</p>	<p>Gegebenenfalls Begleitung der Maßnahme durch einen Statiker. Einbindung der Unteren Denkmalschutzbehörde in die Konzepterarbeitung.</p>
<p>Priorität:</p>	<p>Hoch</p>
<p>Grober Schätzkostenrahmen (brutto):</p>	<p>5.000 €</p>

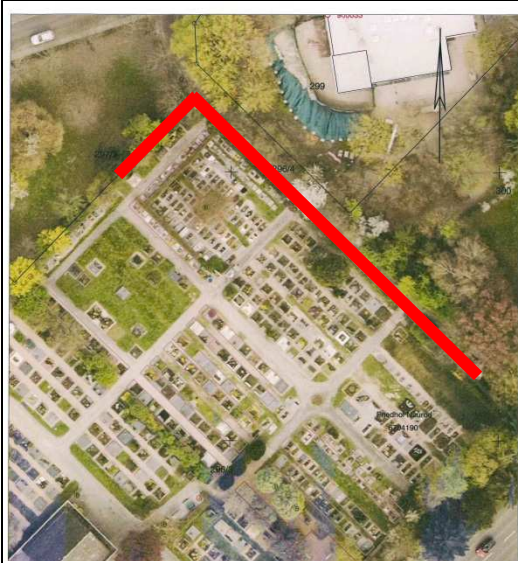
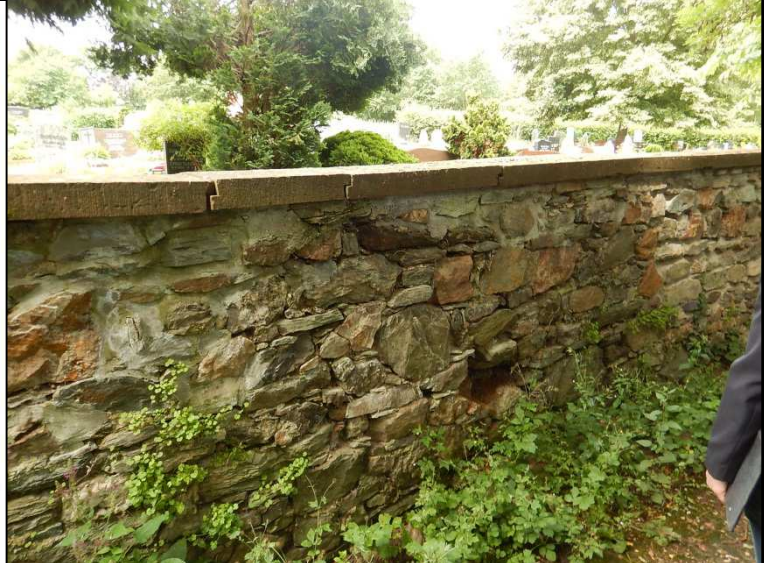
<p>Schadensbild:</p>	<p>Verformungen, Ausbrüche</p> <p>Insbesondere in dem zuvor beschriebenen, dauer-durchfeuchteten Bereich, aber auch an anderen Stellen, weist die Mauer Verformungen und vereinzelt auch Ausbrüche auf. Teilweise sind in diesen Bereichen die Zwickstücke verloren gegangen, dies ist auch durch unsachgemäße Ausbesserungen geschehen. Auch dadurch verliert das Gefüge Stabilität, was dort, wo die Mauer erdberührt ist und eine Stützfunktion hat, besonders hohes Schadenspotential hat.</p>
<p>Maßnahmen:</p>	<p>Ungeeignetes Fugmaterial (zementhaltig) ist zu entfernen. Verformungen können behutsam, mit entsprechend aufgebauten Stützjochen, mechanisch in der Fläche korrigiert werden. Ausbrüche sind mit geeignetem Stein – und Mörtelmaterial wieder zu schließen; dort, wo die Mauer trocken geschichtet ist (erdberührter Bereich) sollte auch im Rahmen der Maßnahme keine Verfugung vorgenommen werden. Dort, wo die Mauer mit Bruchsteinen versetzt wurde sind die Fugen mit geeignetem Mörtel (Kalkmörtel, eventuell drainfähig eingestellt) wieder neu auszufugen. Dabei sind geeignete Zwicksteine wieder zu ergänzen.</p>

<p>Voruntersuchungen:</p>	<p>Beratung bei der Auswahl von Stein und Mörtel durch das IFS. Eventuell Begleitung der Maßnahme durch einen Statiker. Einbindung der Unteren Denkmalschutzbehörde in die Konzepterarbeitung.</p>
<p>Priorität:</p>	<p>Hoch</p>
<p>Grober Schätzkostenrahmen (brutto):</p>	<p>40.000 €</p>

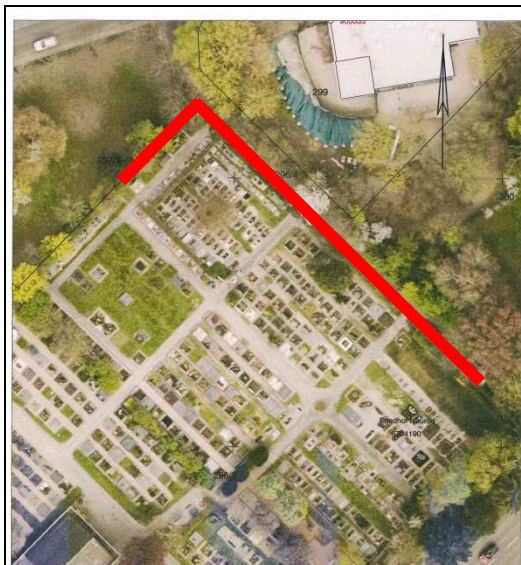
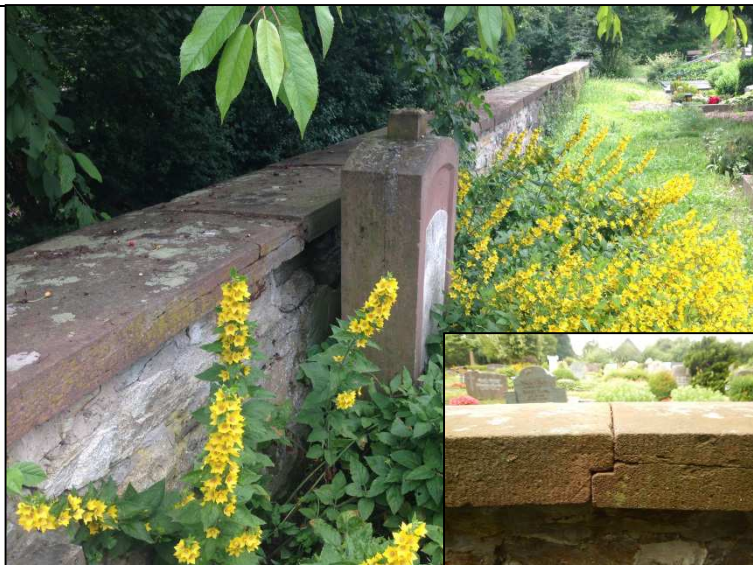
<p>Schadensbild:</p>	<p>Abdeckplatten</p> <p>Die mit Stufenfalz versehenen Sandsteinabdeckplatten sind vielfach nicht verschoben und teilweise stark angewittert. So können sie nicht mehr dauerhaft das Eindringen von Wasser von oben in die Mauer verhindern und ziehen Schäden nach sich.</p>
<p>Maßnahmen:</p>	<p>Es ist davon auszugehen, dass die Platten dort, wo sie zugänglich sind und frei bewittert werden, auf der ganzen Länge neu verlegt werden müssen. Der Anteil der zu erneuernden Platten wird auf 30 – 50 % geschätzt. Dabei sind die Falze wieder abzudichten; dies kann mit einem hydrophob eingestellten Mörtel oder einem Bleistreifen geschehen.</p>
<p>Voruntersuchungen:</p>	<p>Schadensaufnahme mit genauer Festlegung Platte für Platte, ob sie ganz oder teilweise zu erneuern ist. Untersuchung der historischen Fugenausbildung, Festlegung der Vorgehensweise. Einbindung der Unteren Denkmalschutzbehörde in die Konzepterarbeitung.</p>

<p>Priorität:</p>	<p>Mittel</p>
<p>Grober Schätzkostenrahmen (brutto):</p>	<p>28.000 €</p>
