Machbarkeitsstudie

Umbau / Sanierung der Pflegeeinrichtung
Moritz-Lang-Haus in Wiesbaden-Dotzheim

Stand 25.05.2016

LOEWER + PARTNER ARCHITEKTEN

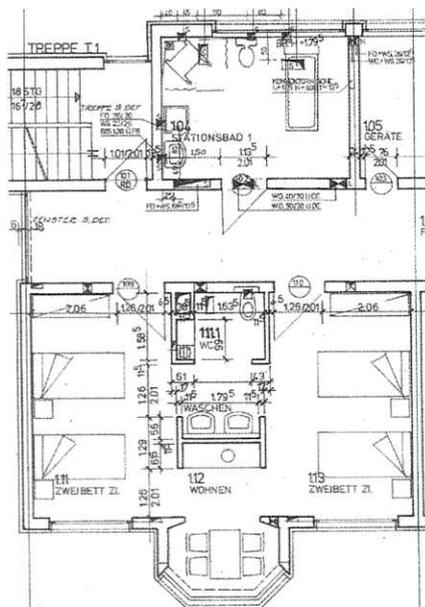
Doppelzimmerstruktur im Bestand mit gem. genutzten WC

zimmer mit den gemeinsam genutzten WCs haben keine Duschen oder Badewannen. Die Bewohner müssen zum Waschen in ein Stationsbad, das wie die WC-Räume keinerlei räumliche Qualität hat.

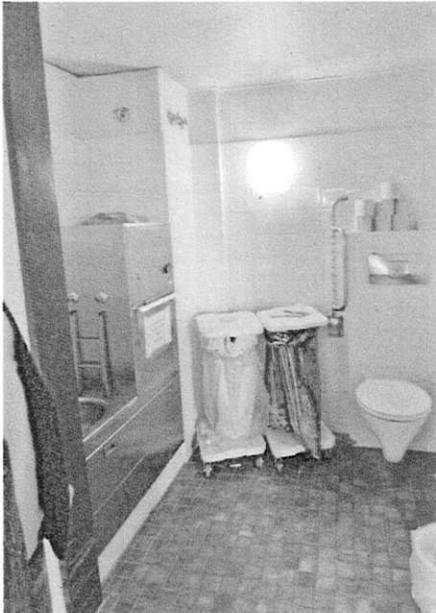
Gemeinsames WC für je 4 Bewohner, keine Dusche

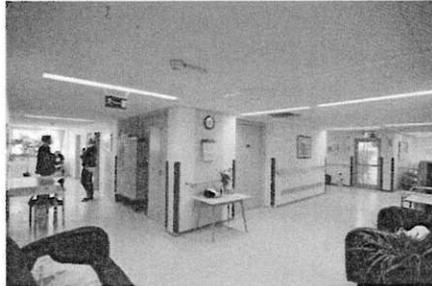
Flurbereich vor den Aufzügen als Aufenthaltsbereich
