ANDREA FRENZEL
RESTAURATOREN

Restauratorische Voruntersuchung/Gutachten Innenräume

Gebäude Walhalla, bestehend aus 3 Bauteilen:

65183 Wiesbaden

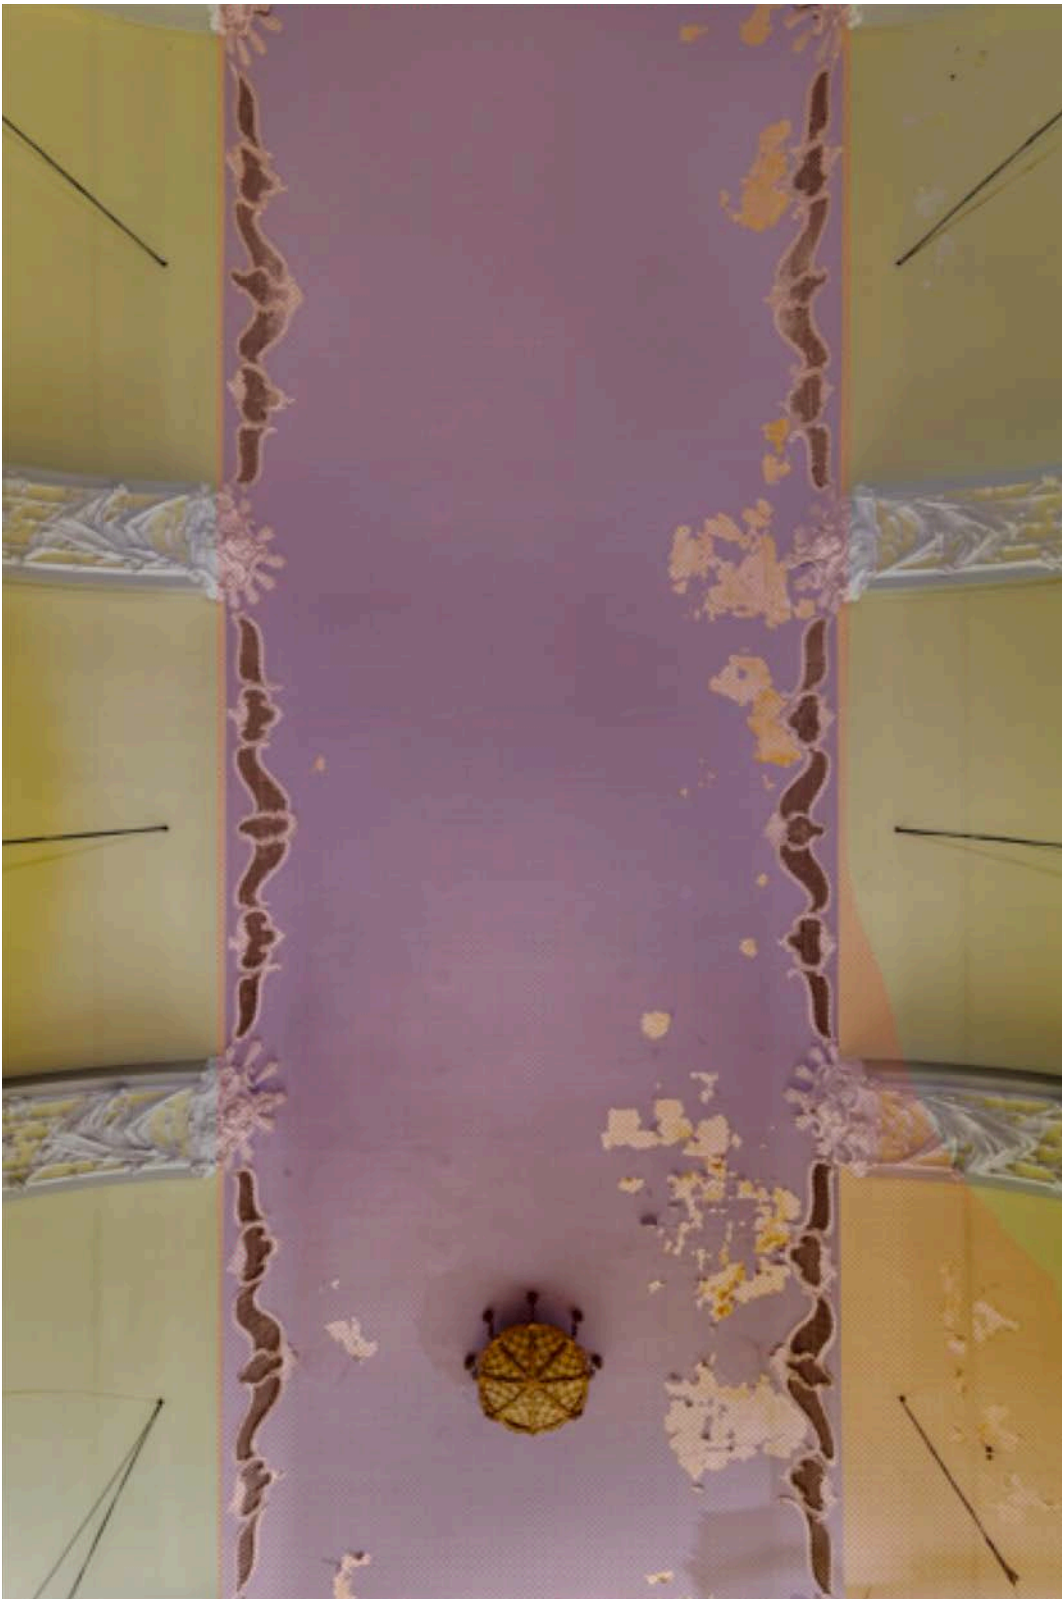
Abb. xx, „20170929_030477_HDR.TIF“ Schadensbild abblätternde Anstriche (Dispersionfarben).

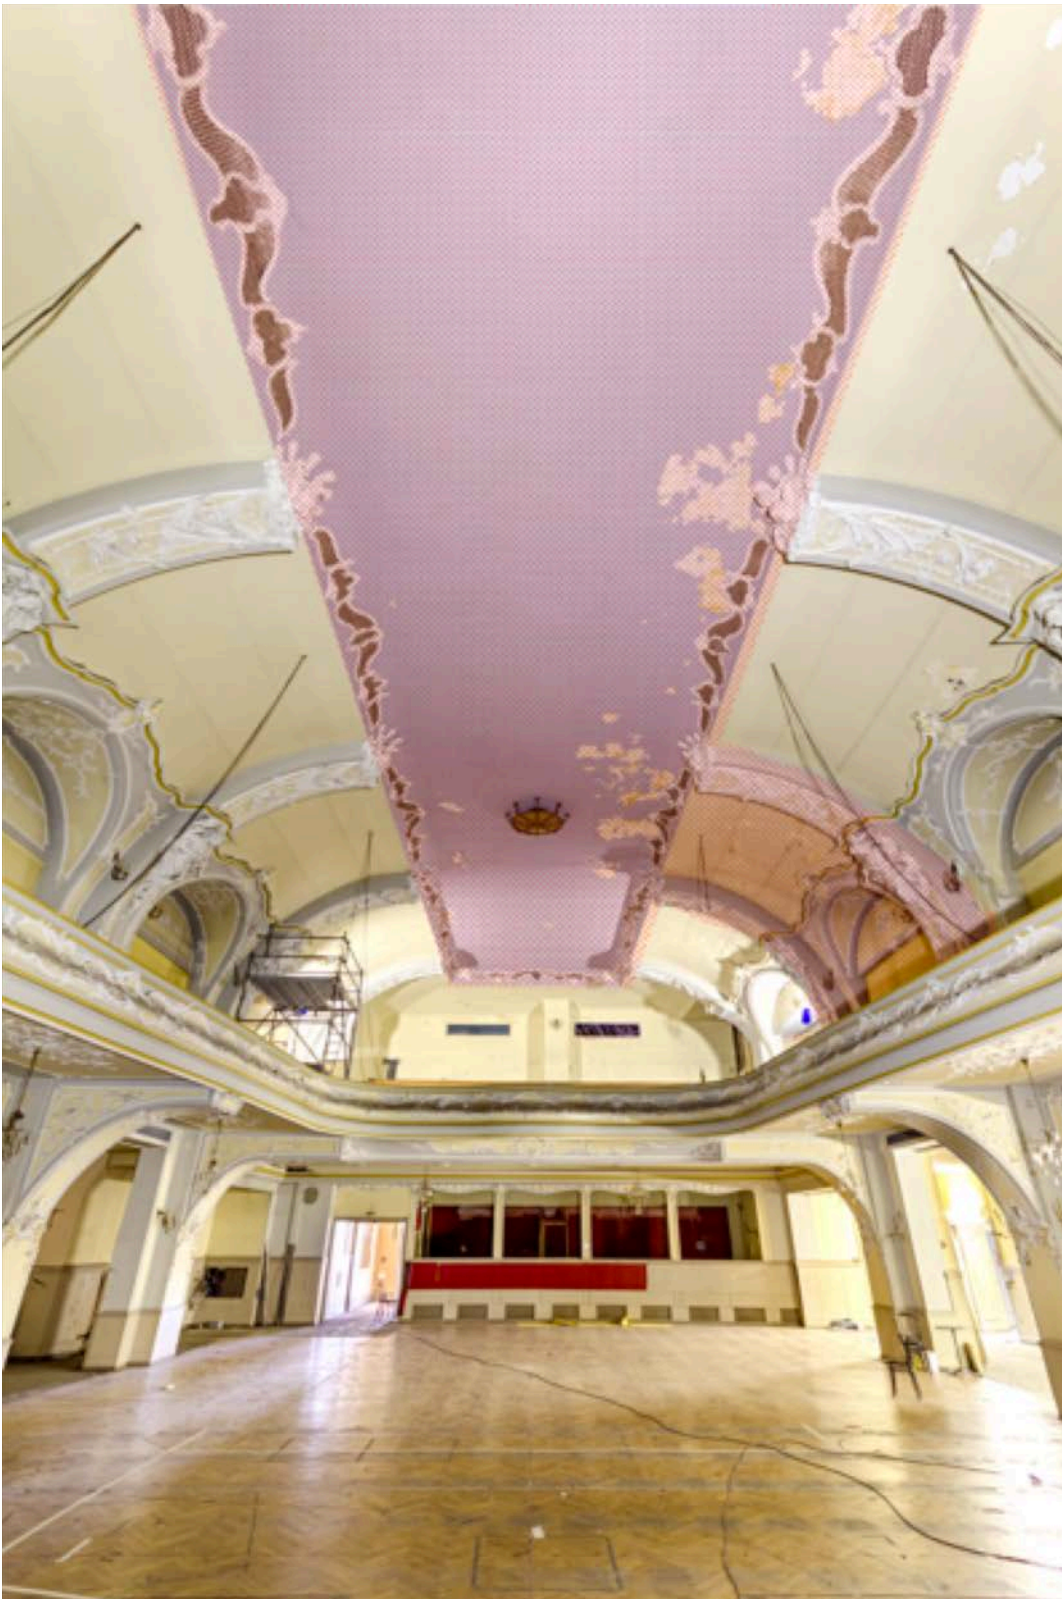
Abb. xx, „20170929_030532_HDR.TIF“ Schadensbild abblätternde Anstriche (Dispersionfarben).

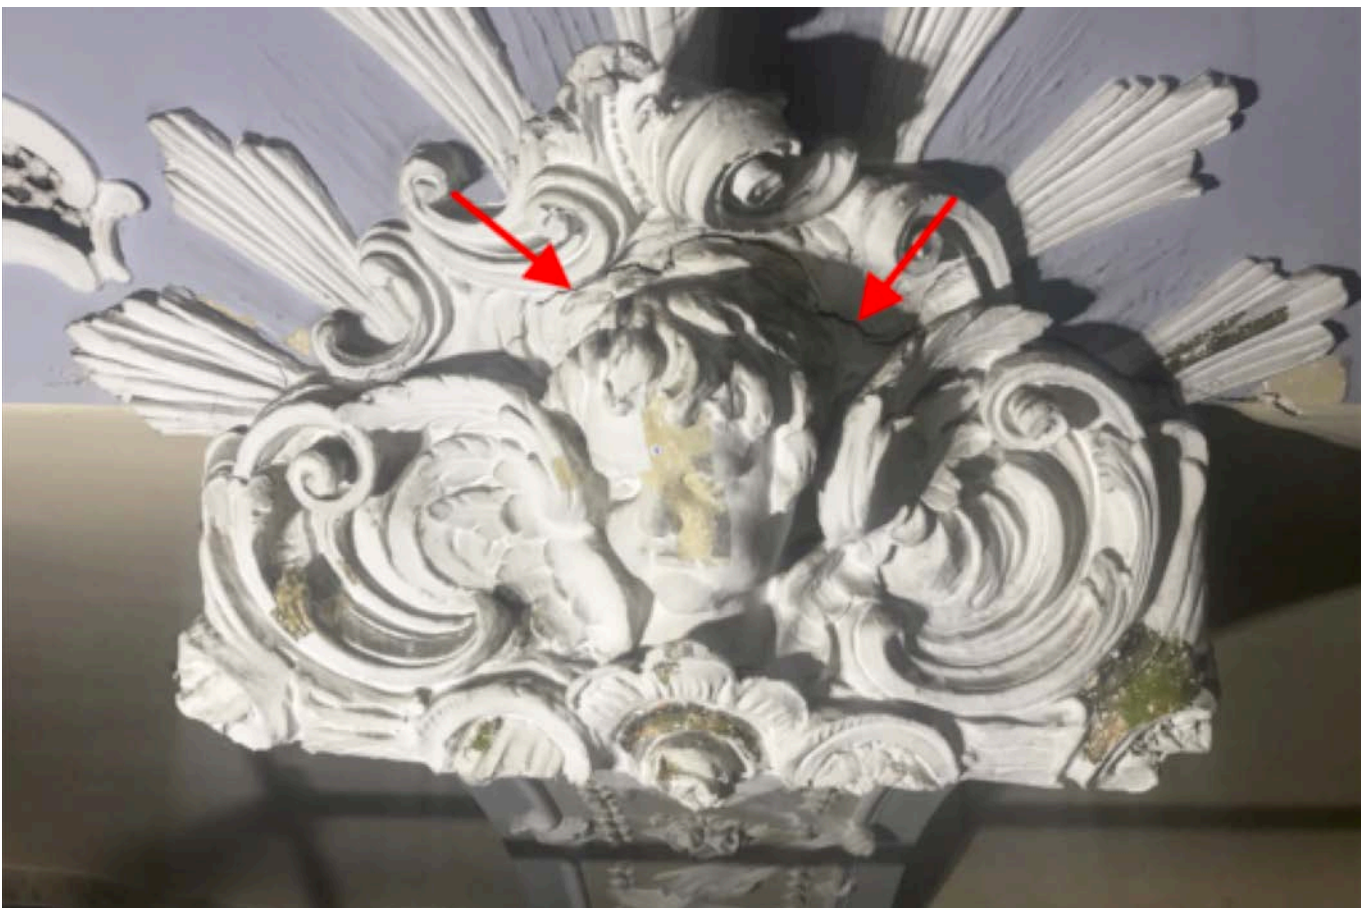
Zwischen der mittleren Gewölbefläche und der gekrümmten Seitenfläche des Gewölbes zeichnen sich ca.1 cm breite Risse ab. Die Risse verlaufen durch massive Stuckelemente.

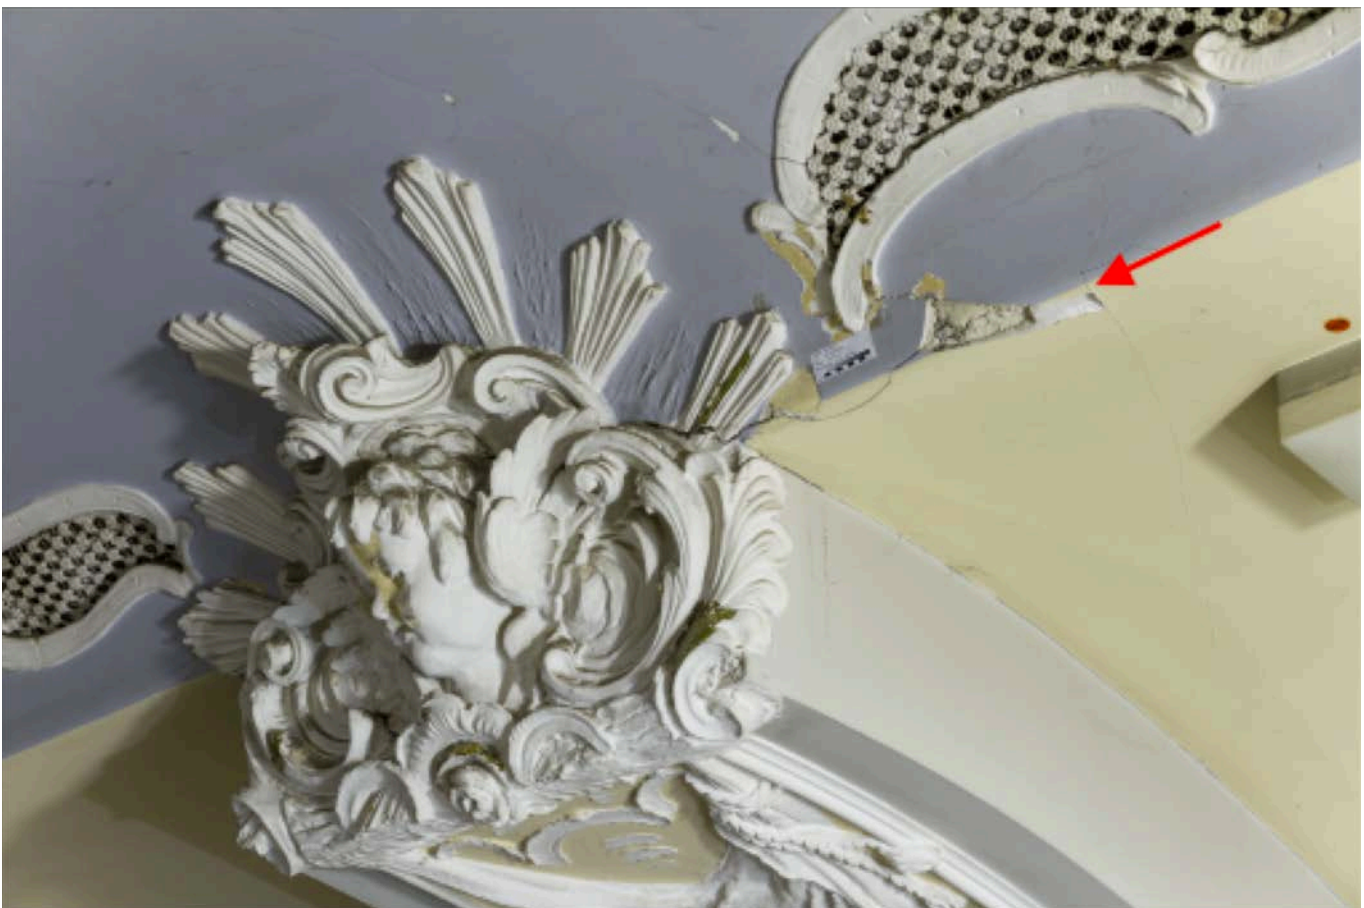
Zwischen der mittleren Gewölbefläche und der gekrümmten Seitenfläche des Gewölbes zeichnen sich ca.1 cm breite Risse ab. Die Risse verlaufen durch massive Stuckelemente.

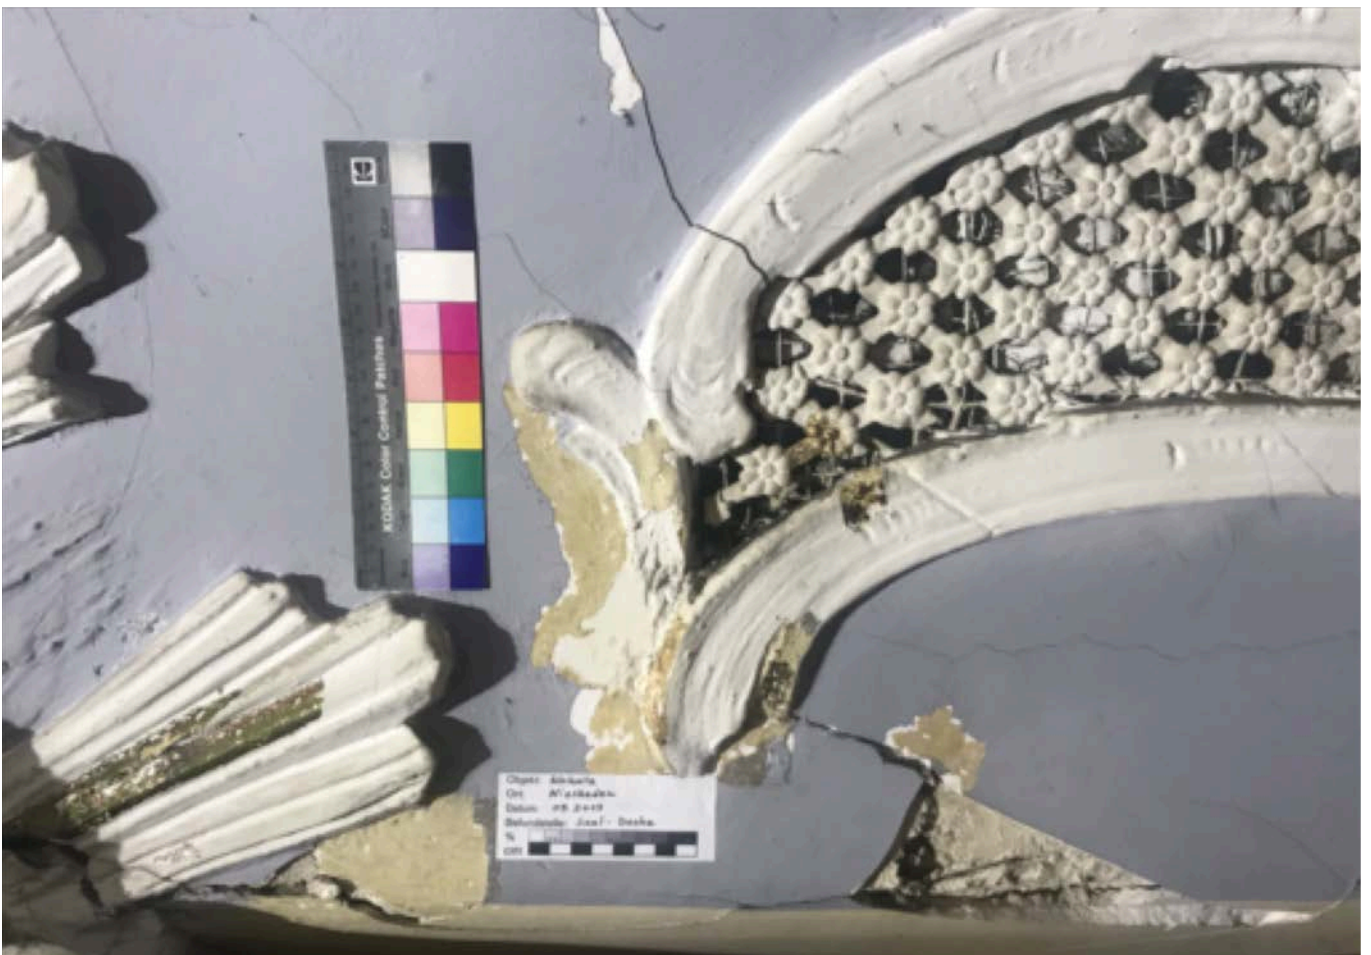
Auf dem glatt gespachtelten Kalkgipsputz liegt eine gelbe Öl-Harz-Grundierung. Es konnte bislang keine bauzeitliche Farbfassung nachgewiesen werden. Die Deckenflächen sind bereits abgewaschen worden. Die Deckenflächen sind durch Wasserschäden stark vergilbt, die 1975 aufgetragene Dispersionsfarbe blättert ab. Metallgitter: Die Metallgitter sind auf einer hellockrigen Grundierschicht mit Schlagmetall vergoldet.

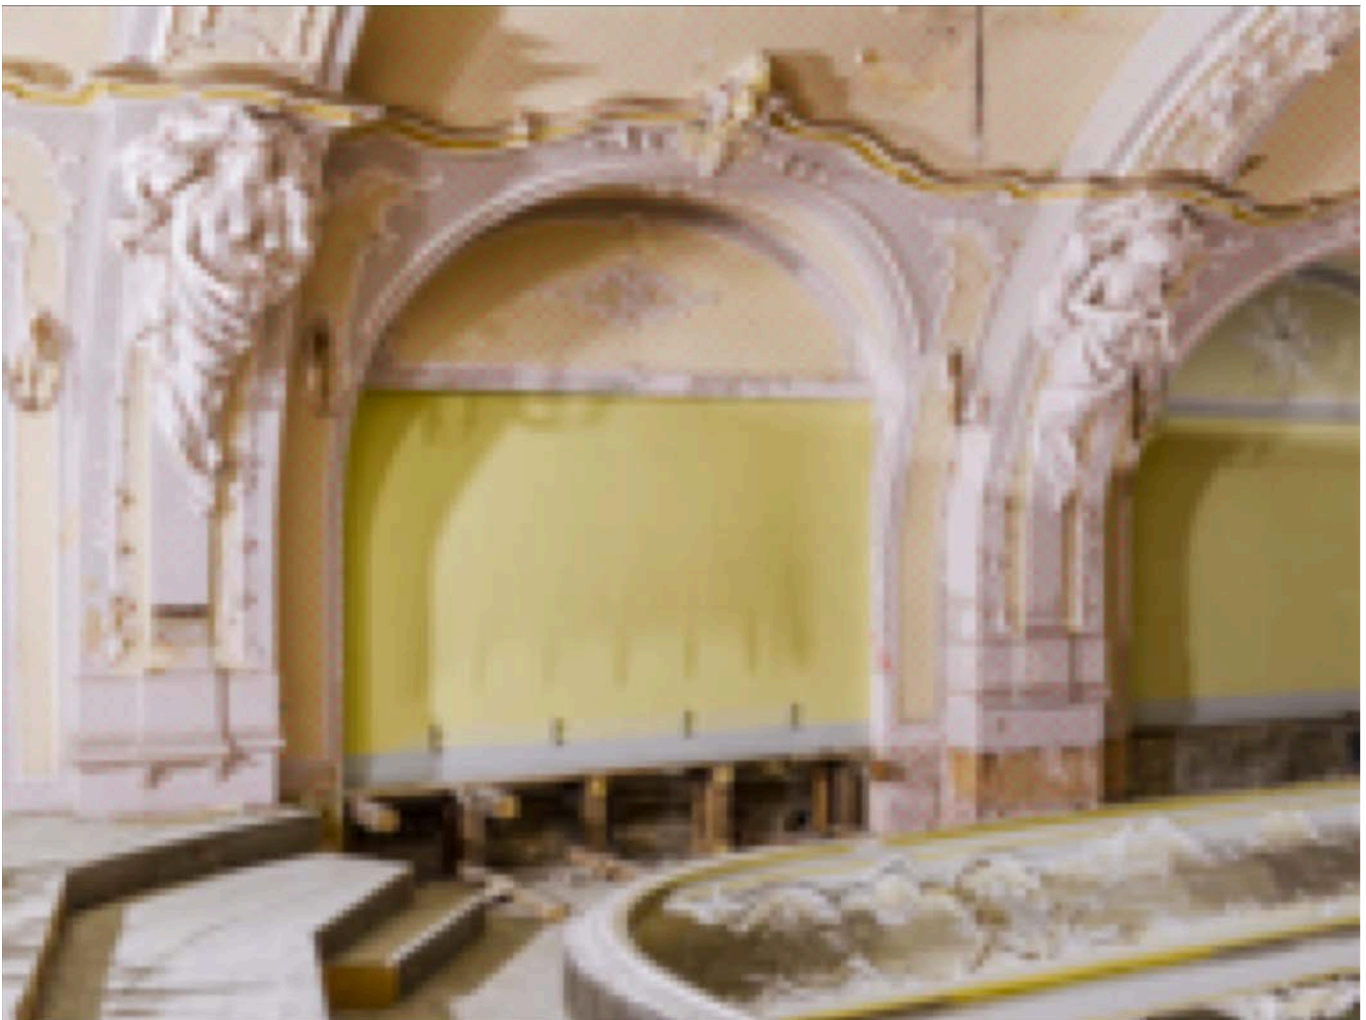
Schadensbild Wasserschaden (rosa markiert, s. a. Detail auf folgendem Blatt). Die Putz- und Stuckschäden sind auf Undichtigkeiten in der Dachabdeckung und der defekten Dachentwässerung zurückzuführen.

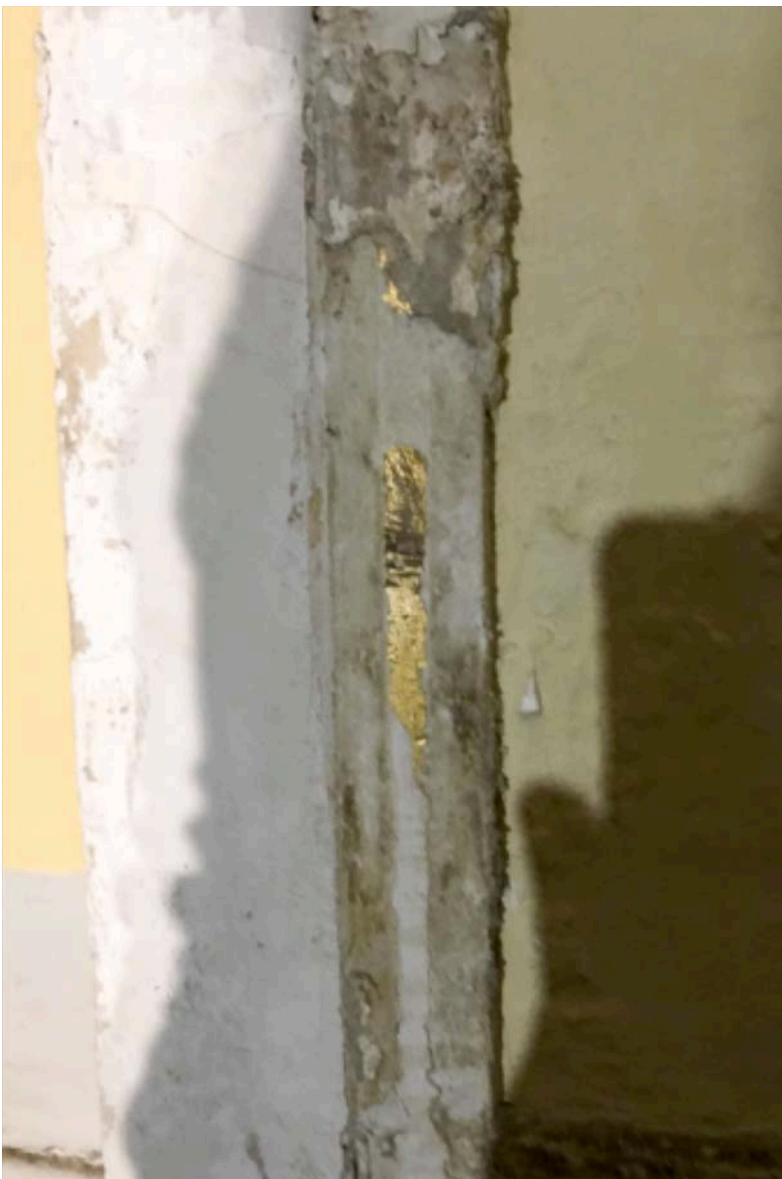
Schadensbild Wasserschaden

Die Putz- und Stuckschäden sind auf Undichtigkeiten in der Dachabdeckung und der defekten Dachentwässerung zurückzuführen.
