# **Gutachterliche Stellungnahme**

zur  
bauhistorischen  
und  
denkmalpflegerischen Einordnung  
der

**„Walhalla“**

**in Wiesbaden  
Mauritiusstraße 3, Kirchgasse 66,  
Hochstättenstraße 1**

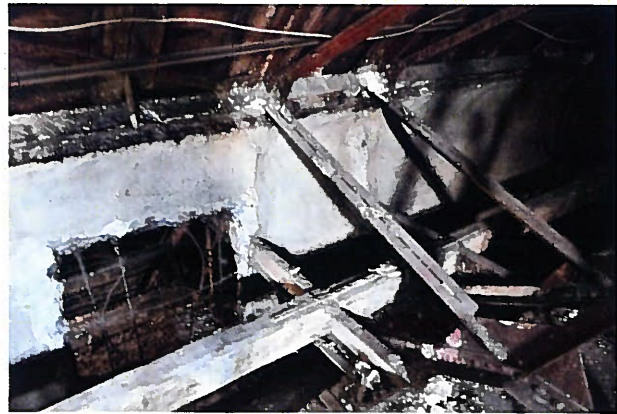
Abb. 21 Dachwerk über dem Festsaal, nach Westen, Reste des Luftkanals in Rabitz-Bauweise. Sept. 2017

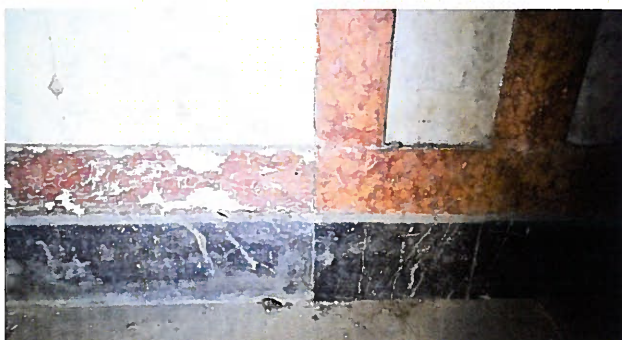
Abb. 37 Raum E0. B.44, links Zusetzung einer ursprünglichen Tür

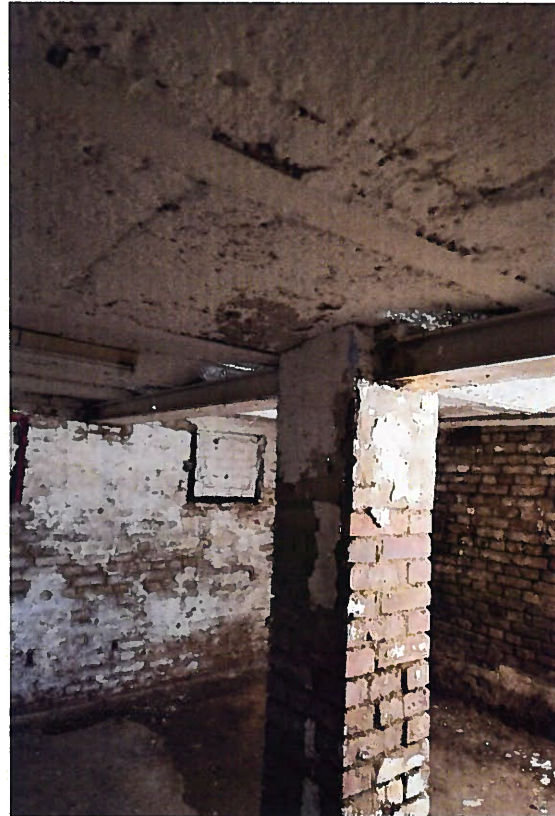
Abb. 42 Raum U2. E.51 Luftschutzraum mit zusätzlichem Ziegelpfeiler und Stahlunterzug, Sept. 2017

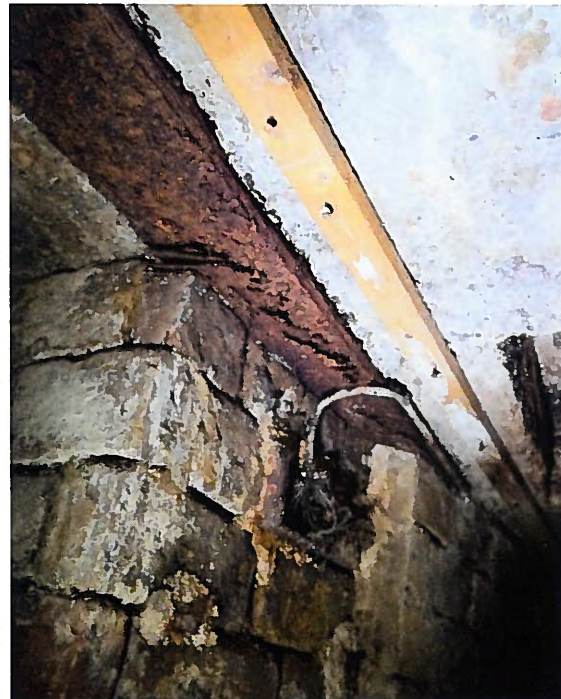
Abb. 54 Raum U2.R.70 Deckenausschnitt, Ortbeton, Stahlträgern, Wand im Läuferverband dahinter Korkstein, Sept. 2017

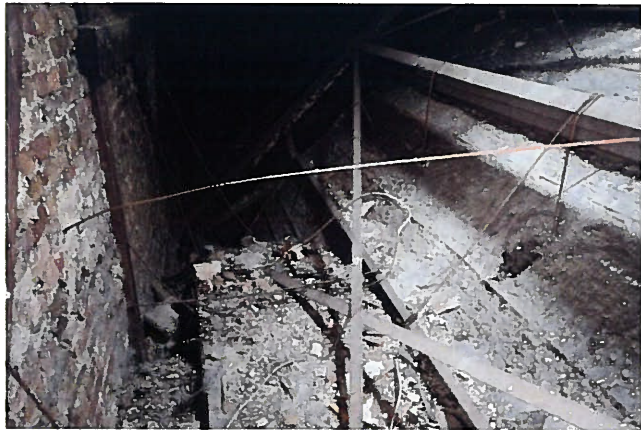
Abb. 59 Dachwerk über dem Festsaal, abgetrennte Abhängungen, Sept 2017

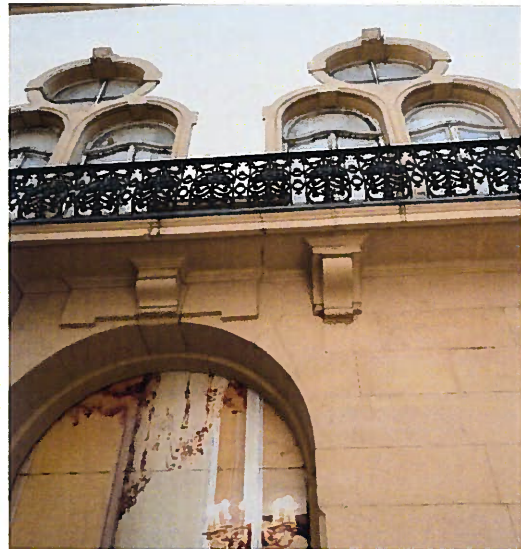
Abb. 60 Fassade Mauritiusstraße, Rissverlauf, Sept 2017

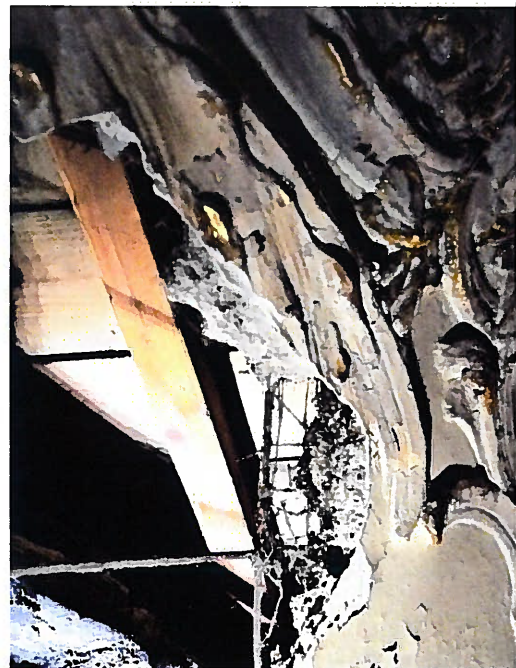
Abb. 61 Festsaalfoyer, Mauritiusstraße, Schadensbild Rabitzverkleidung, Sept 2017

Jutegewebe, auf das ein Gipsputz folgte. Eindringende Feuchte, bedingt durch länger anhaltende Undichtigkeiten der Dachhaut, führten bereits zu einer partiellen Zerstörung. Das Gewebe ist verrottet, Nägel sind verrostet und der Gips ist teilweise zersetzt. In diesem Detail besteht überdies ein bauphysikalisches Grundproblem. Zwischen Innen und Außen ist bei einer Materialstärke von 2 bis 3 cm für den Stuckputz, die Dachschalung mit ca. 2,6 cm und der Schiefereindeckung nicht von einem konstruktiven Mindestwärmeschutz auszugehen. Erschwerend kommt hinzu, dass die warme feuchte Luft aufsteigt und insbesondere in diesem Bereich an der Schräge Tauwasser ausfällt. Wie anhand der Abb. 30 deutlich zu erkennen ist, dass der Taufwasserausfall in diesem Raum sehr hoch gewesen ist. Aufgrund der unterschiedlichen Dämmwirkung der Deckenbalken und der Deckenfelder setzte Tauwasser ausfall ein, so dass die Balken auf der Deckenunterseite durch Staubanlagerungen deutlich erkennbar sind.

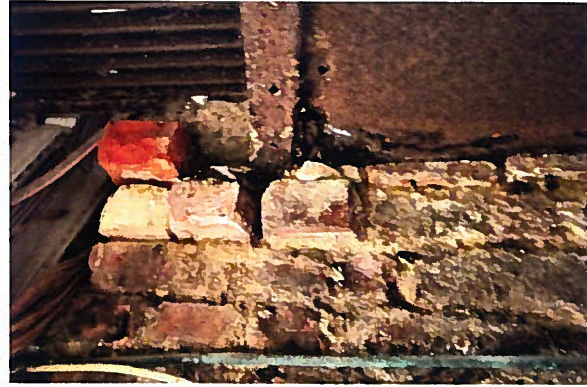
Die Kellerauswände zeichnen sich durch starke Salzgehalte und Feuchte aus. Es steht zu erwarten, dass keine Vertikalabdichtung existiert. Die Ertüchtigung der erdberührten Außenwand, beispielsweise im Bereich des „Bambi“, wäre unverhältnismäßig und lässt sich gegenwärtig nicht darstellen.

Abb. 62 Raum U1.D72 Decke, Stahlträger, Gitterrost und Stahlplatte, Mauerwerk, Ergänzungen, Salz- und Feuchtelastung, Sept. 2017

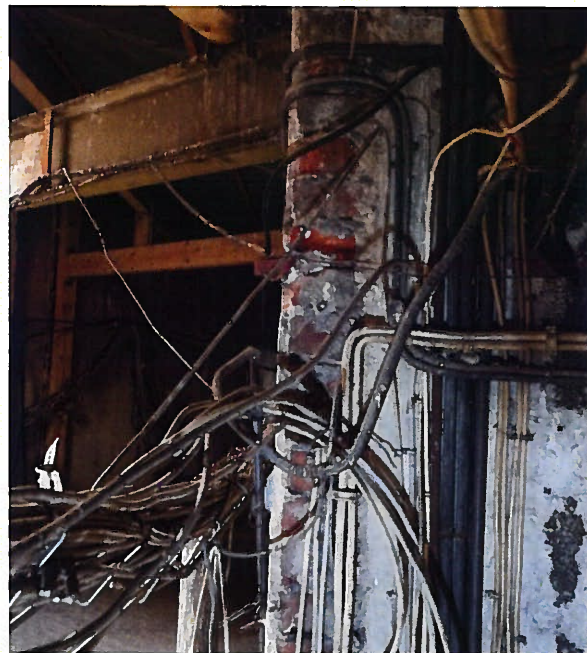
Abb. 63 Dachraum Mauritiusstraße, Zustand der Haus-technische Anlagen, Sept. 2017
