# PRÜFBERICHT NR. K2437

Kunststoffrasenspielfeld des Helmut Schön Sportpark  
Berliner Straße 11,

Kontrolluntersuchung der sportschutzfunktionalen Eigenschaften Kraftabbau und Drehwiderstand, gemäß DIN EN 15330-1 Sportböden - Überwiegend für den Außenbereich hergestellte Kunststoffrasenflächen und Nadelfilze - Teil 1: Festlegungen für Kunststoffrasen; deutsche Fassung EN 15330-1:2013 sowie optische Begutachtung des Allgemeinzustandes in Bezug auf Schäden und mögliche Gefahren für die Nutzer.

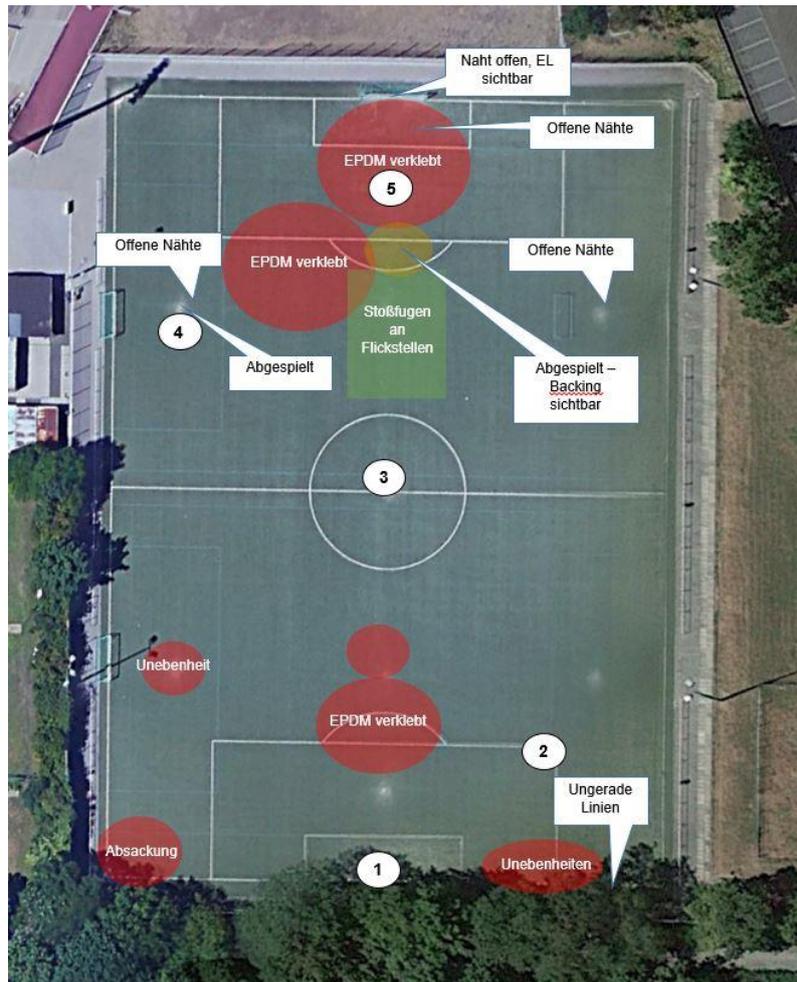
In verschiedenen Bereichen wurden offene Nähte sowie Unebenheiten und eine Absackung vorgefunden (siehe Lageplan). Im Bereich des dem Stadion zugewandten Strafraums ist davon auszugehen, dass unter einzelnen offenen Nähten bzw. Schädstellen, die Elastikschicht ebenfalls Schäden aufweist. An einer bereits ausgebesserten Stelle besteht eine signifikante Stoßfuge (siehe Bilder & Lageplan) welche ein zusätzliches Risiko für die Nutzer darstellt.

Abb.1 Lageplan mit verorteten Prüfpunkten und Schäden

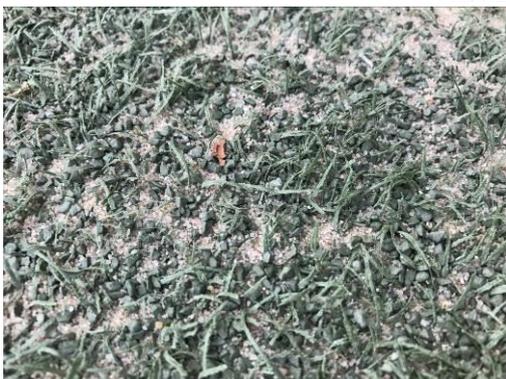
Abb.3: Kunststoffrasenoberfläche an Prüfpunkt 1

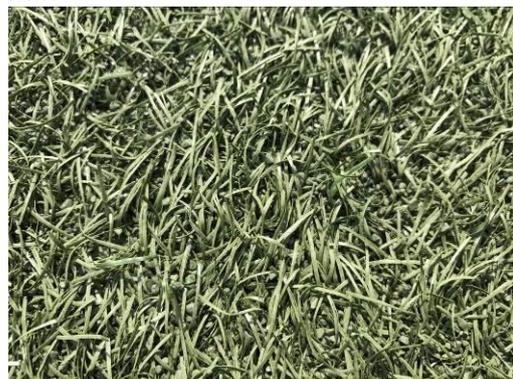
Abb.4: Kunststoffrasenoberfläche an Prüfpunkt 4

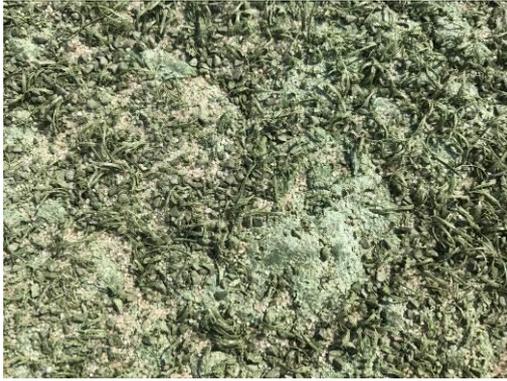
Auf dem gesamten Spielfeld ist das synthetische Infill agglomeriert (siehe Bilder 5 & 6). Die Agglomerationen sind dabei teilweise flächig ausgeprägt (siehe Lageplan), so dass eine feste Oberfläche vorzufinden ist. Diese Flächen stellen ein großes zusätzliches Risiko für die Nutzer dar. Nach Aussage eines der zuständigen Platzwarte des Helmut Schön Sportparks hat das Auftreten von Agglomerationen des Infills im Laufe des heißen Sommers stetig zugenommen.

Abb.5: Flächig verklebtes Infill im Kunststoffrasenbelag

- Kurzfristiges Verschließen der offenen Nähte zwecks Gefahrenminimierung für die Nutzer
- Falls möglich Entfernen des verklebten Granulats
- Schnellstmöglicher Austausch (bis Sommer 2019) des gesamten Kunststoffrasenspielfeldes
- Ausbessern der Schäden in der Elastikschicht
- Bei Austausch des Kunststoffrasens zwingend Kontrolle des Unterbaus der Bereiche mit Unebenheiten oder Absackungen

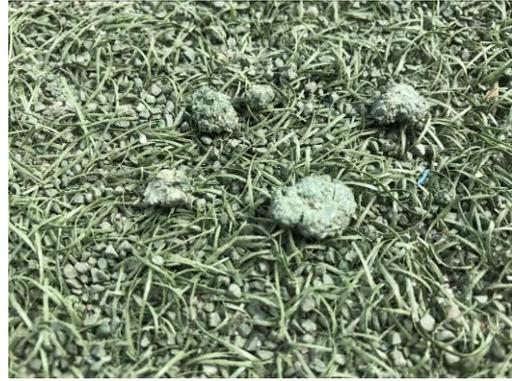
Abb.6: Verklebtes Infill im Kunststoffrasenbelag

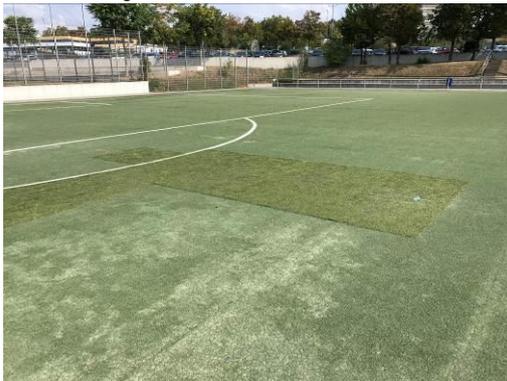
Abb.7: Ausgebesserter Belag mit Stoßfuge

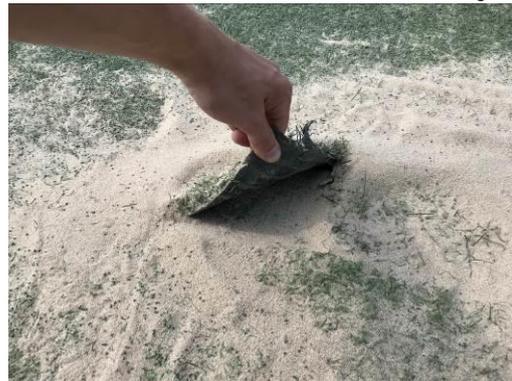
Abb.8: Offene Naht mit sandbedeckter Elastikschicht
