## **GUTACHTEN Nr. 130401-GA**

**Unterführung Berliner Straße  
Betoninstandsetzung  
– Zustandsanalyse; Instandsetzungskonzept; Kostenschätzung –**

**Landeshauptstadt Wiesbaden  
Tiefbau- und Vermessungsamt  
Gustav-Stresemann-Ring 15  
65189 Wiesbaden**

**Aktenzeichen** : 130401 – GA

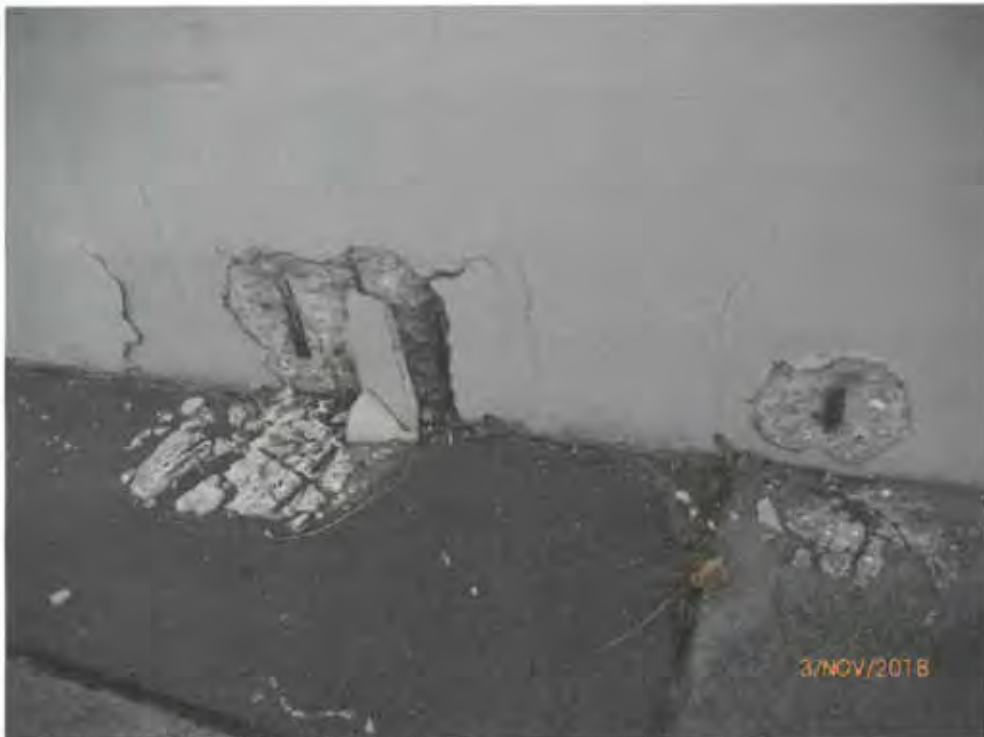
**Bild 25:** Achse A, Block 34: Betonabplatzungen, Bewehrungskorrosion

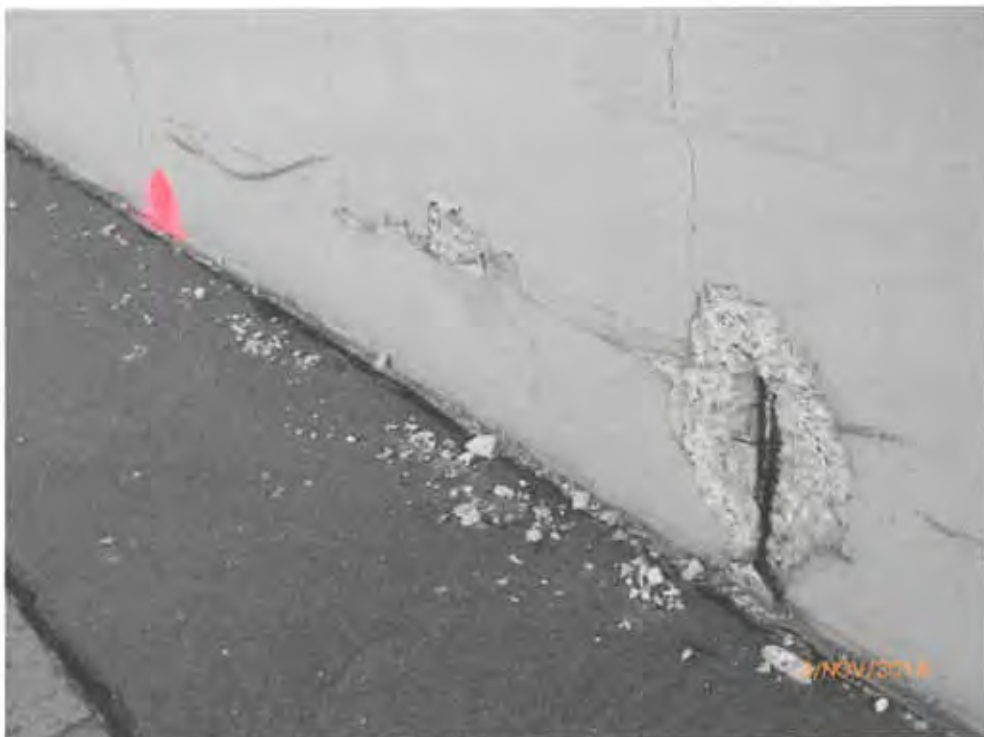
**Bild 26:** Achse A, Block 34: Betonabplatzungen, Bewehrungskorrosion

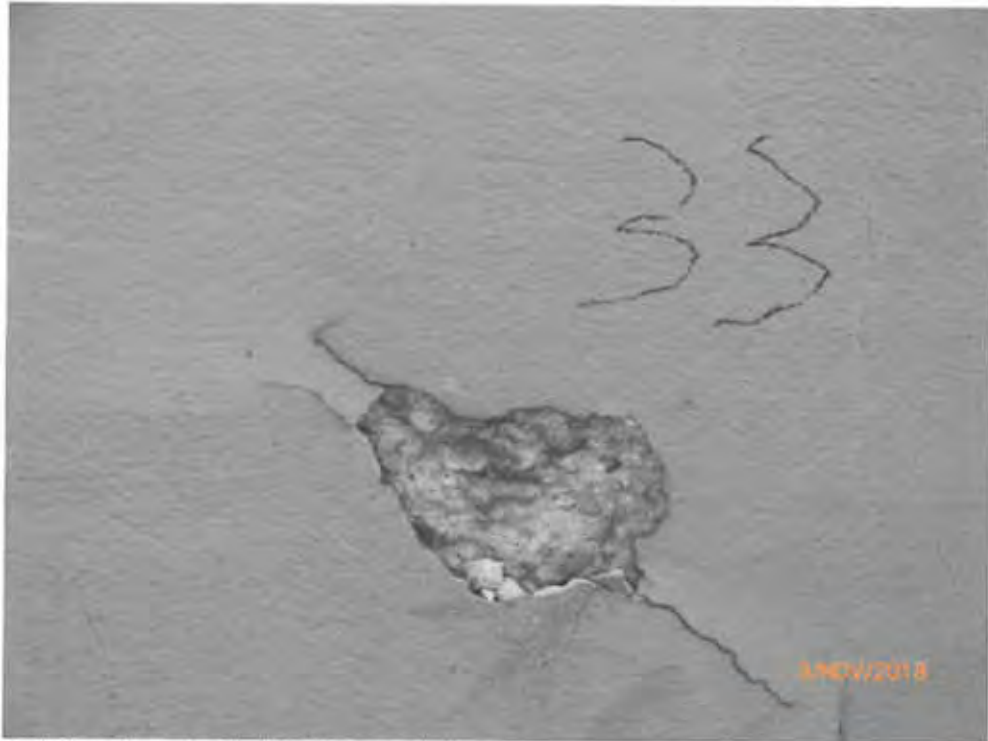
**Bild 27:** Achse A, Block 33: Betonabplatzung

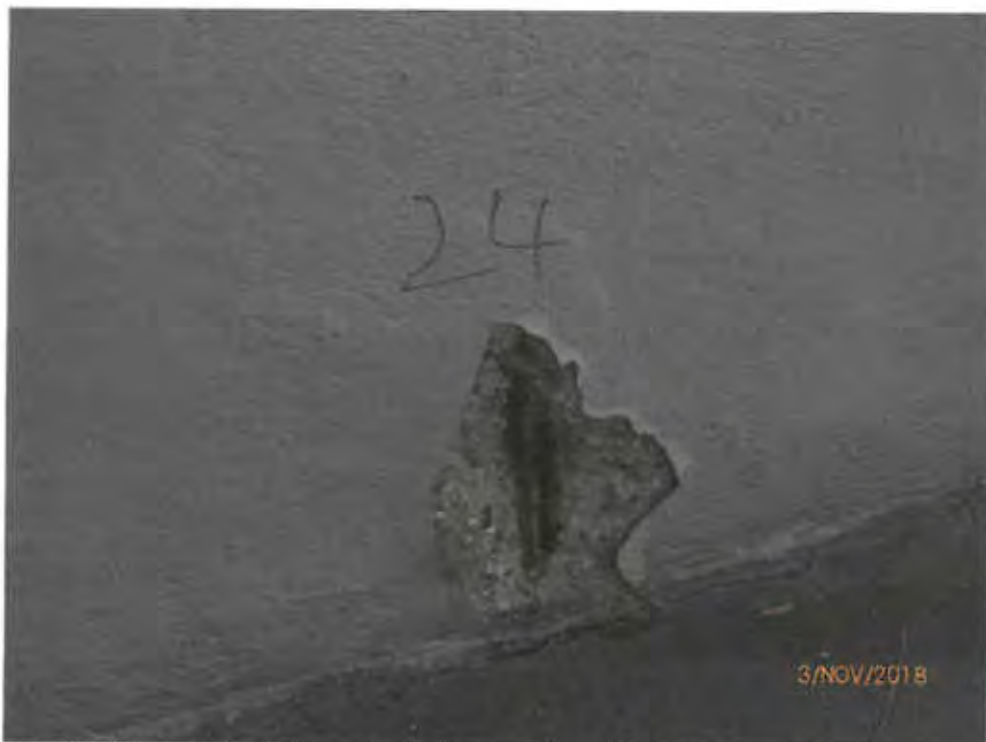
**Bild 28:** Achse A, Block 24: Betonabplatzung, Bewehrungskorrosion

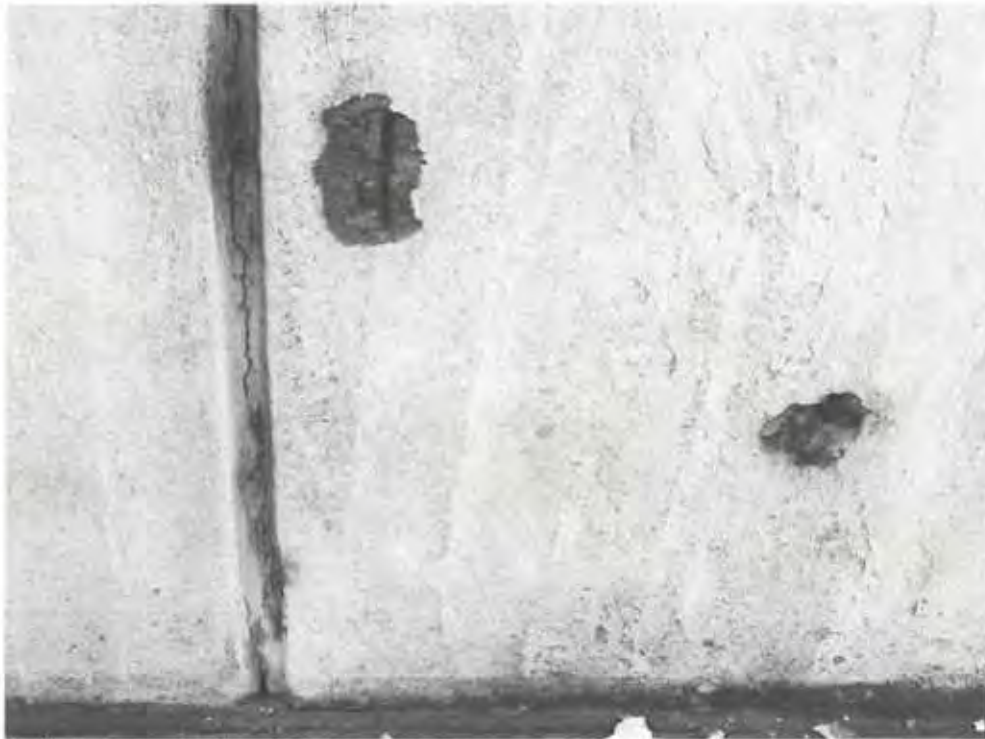
**Bild 29:** Achse B, Block 51: Betonabplatzungen, Bewehrungskorrosion

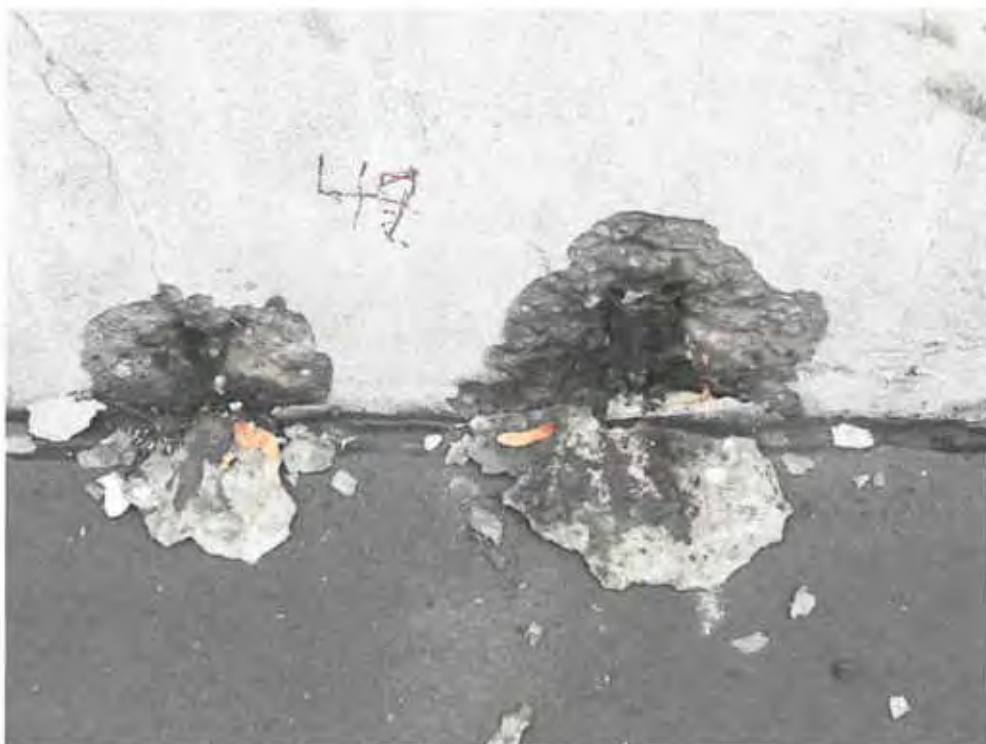
**Bild 30:** Achse B, Block 49: Betonabplatzungen, Bewehrungskorrosion

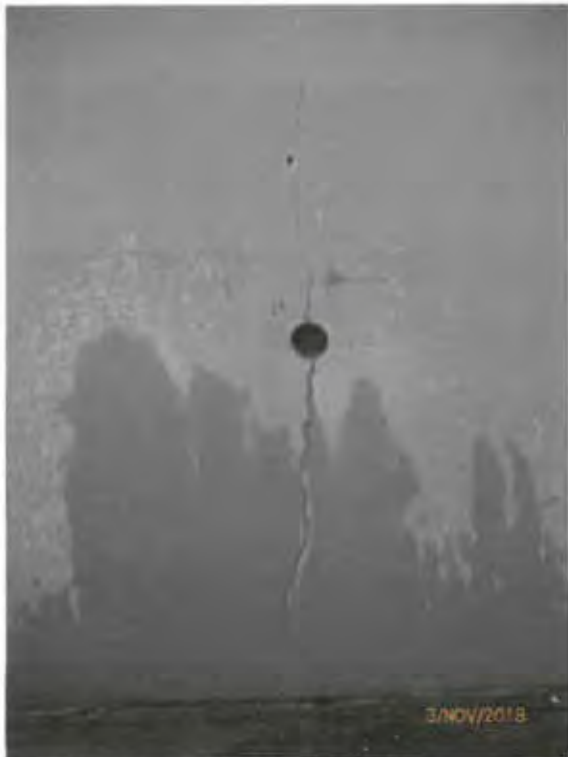
**Bild 31:** Achse A, Block 29 (BK 29)

**(22)** Die entnommenen Bohrkern im Bereich deutlich sichtbarer Risse weisen aus, dass es sich hier um Trennrisse über den gesamten Wandquerschnitt handelt (→ Bohrkernaufnahmen in [7]).

(57) Bei den gerichteten Rissen handelt es sich um Trenn-/ Spaltfisse, d. h., den gesamten Beton-/Bauteilquerschnitt durchtrennende Risse.

Die derzeitigen Rissbreiten sind  $> 0,1$  mm – was die größte, rechnerische Rissbreite für die Wasserundurchlässigkeit darstellt – und sie sind wasserdurchlässig: Beweis sind Kalk- und/oder Korrosionsprodukte in den Rissbereichen.

Bilder 31 bis 34: Senkrechte Trennrisse (mit BK Entnahmestellen)

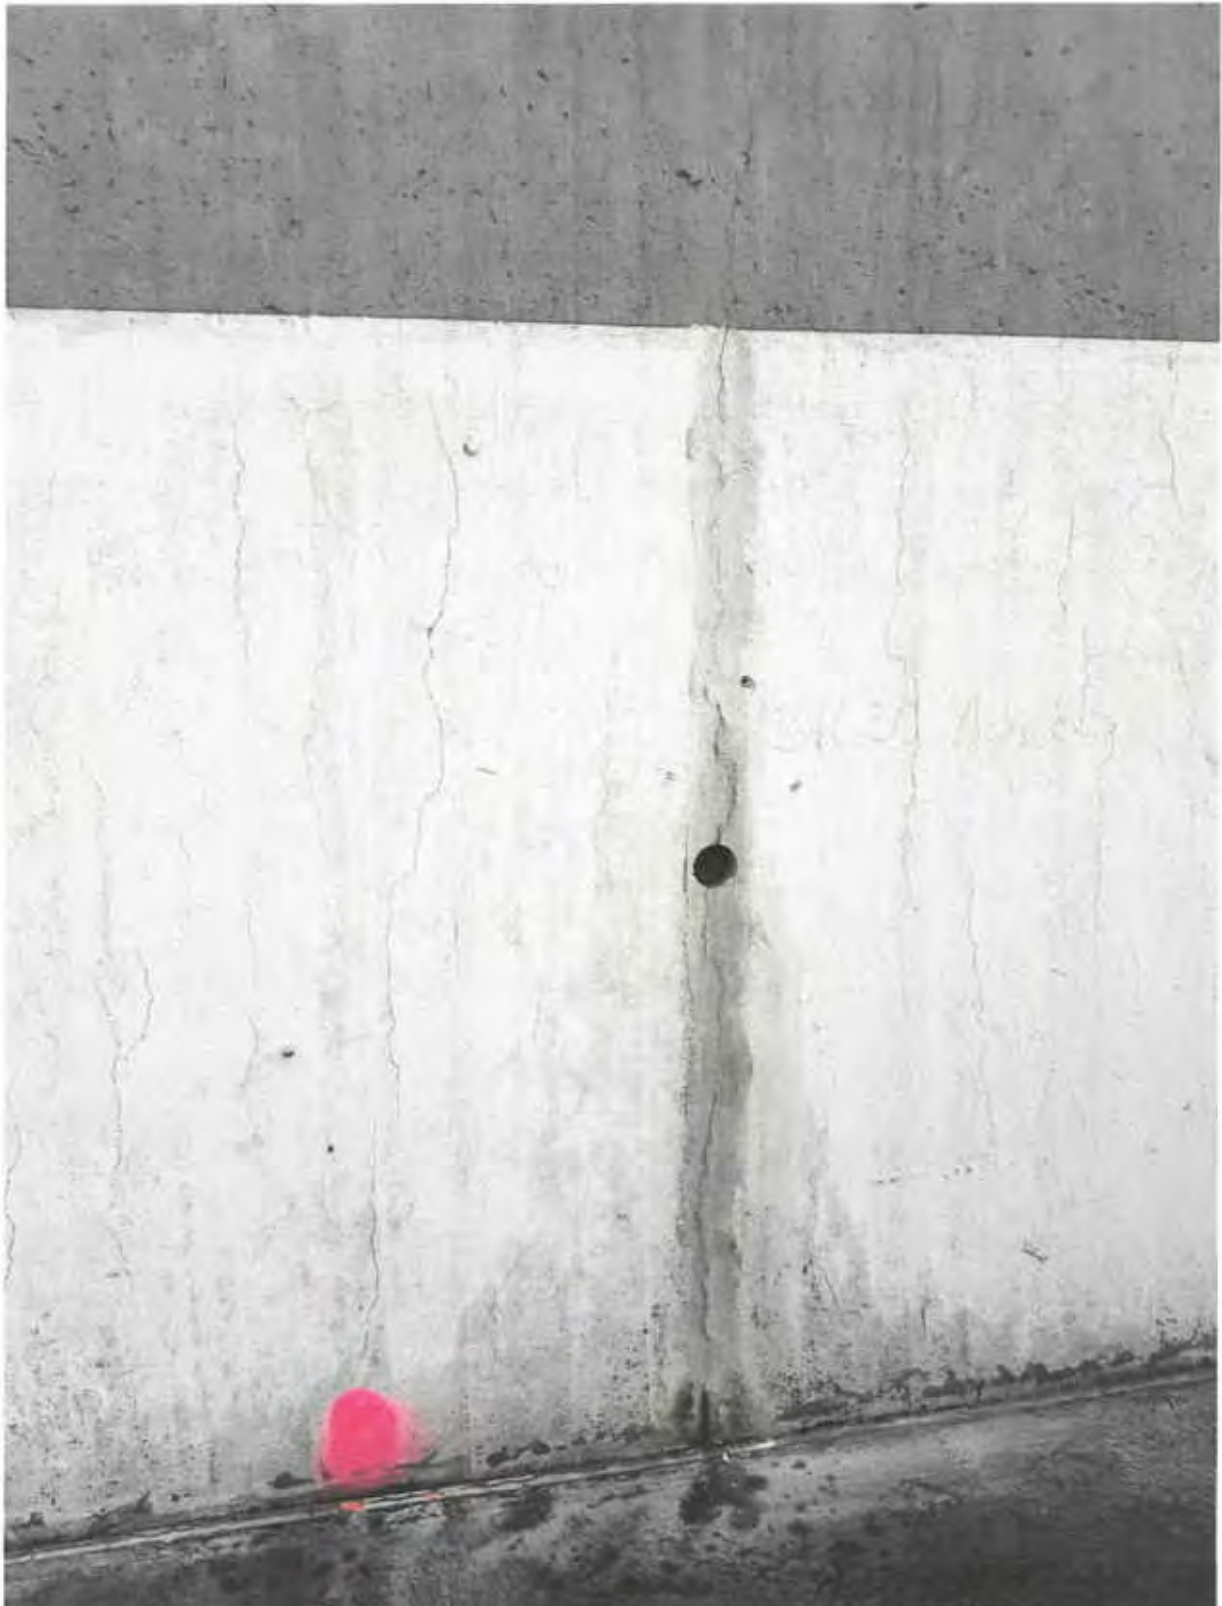
**Bild 35:** Achse B, Block 50: senkrechte Trennrisse (BK 50)

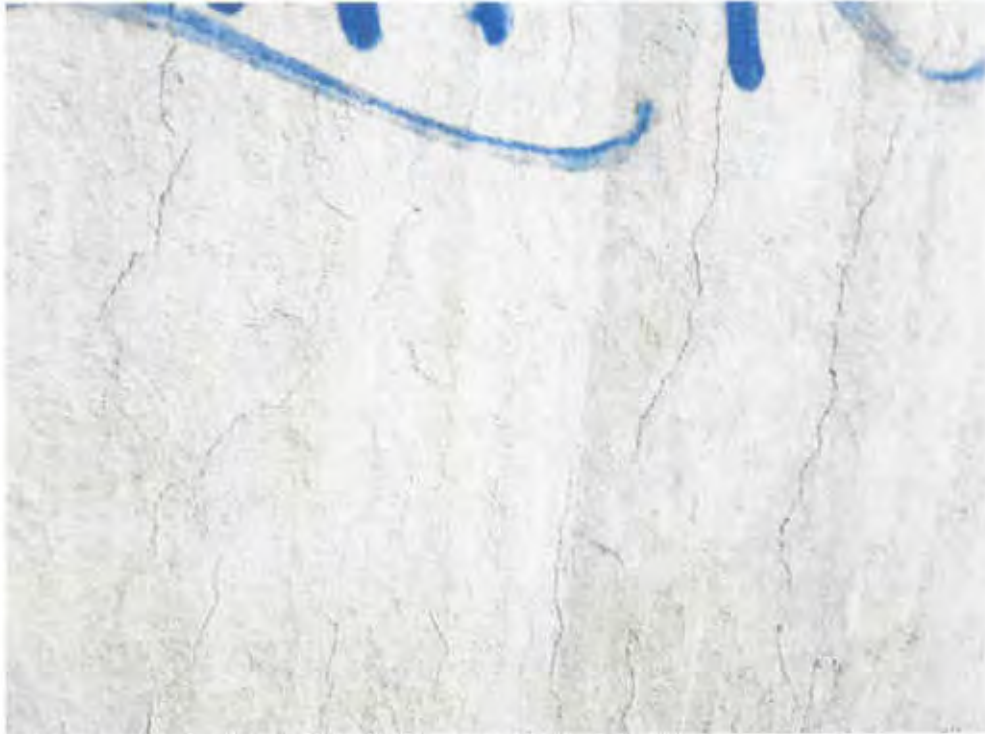
**Bild 36:** Achse B, Block 52: Rissbildung in Spachtelschicht

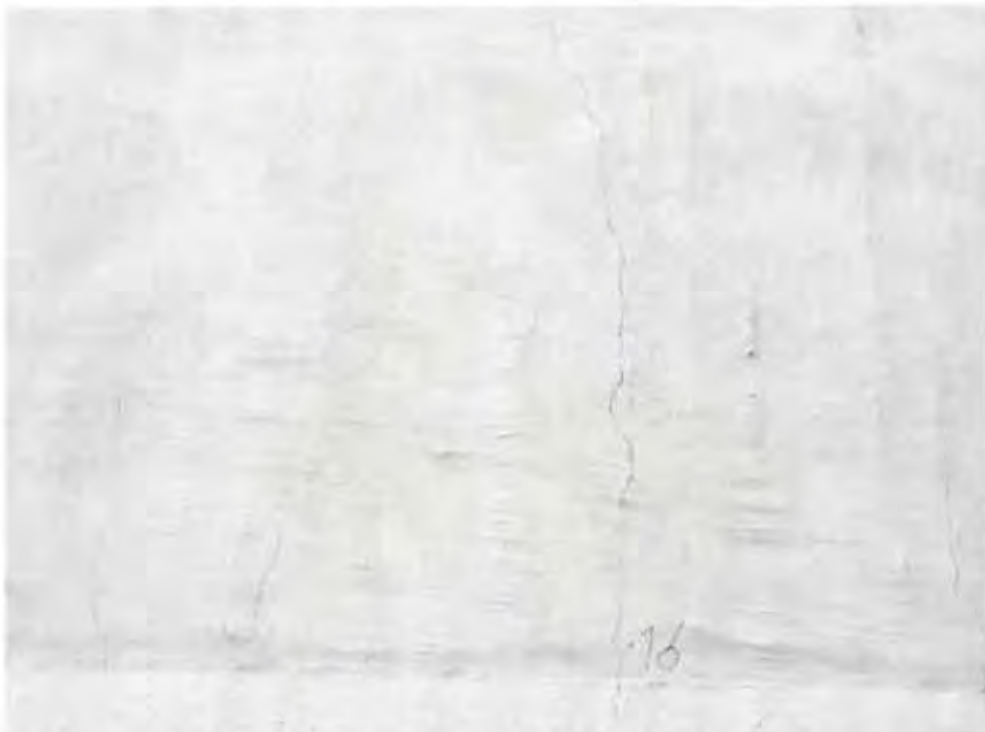
**Bild 37:** Achse C, Block 16: Senkrechte Rissbildung in Spachtelschicht

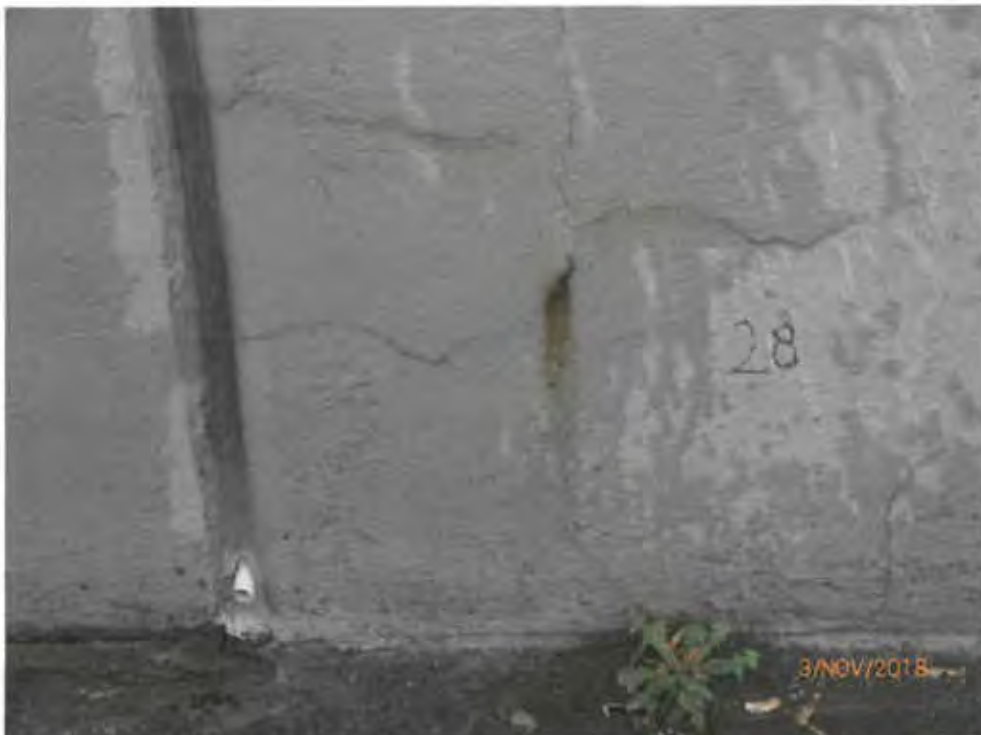
**Bild 38:** Achse A, Block 28: senkrechte / waagerechte Rissbildung

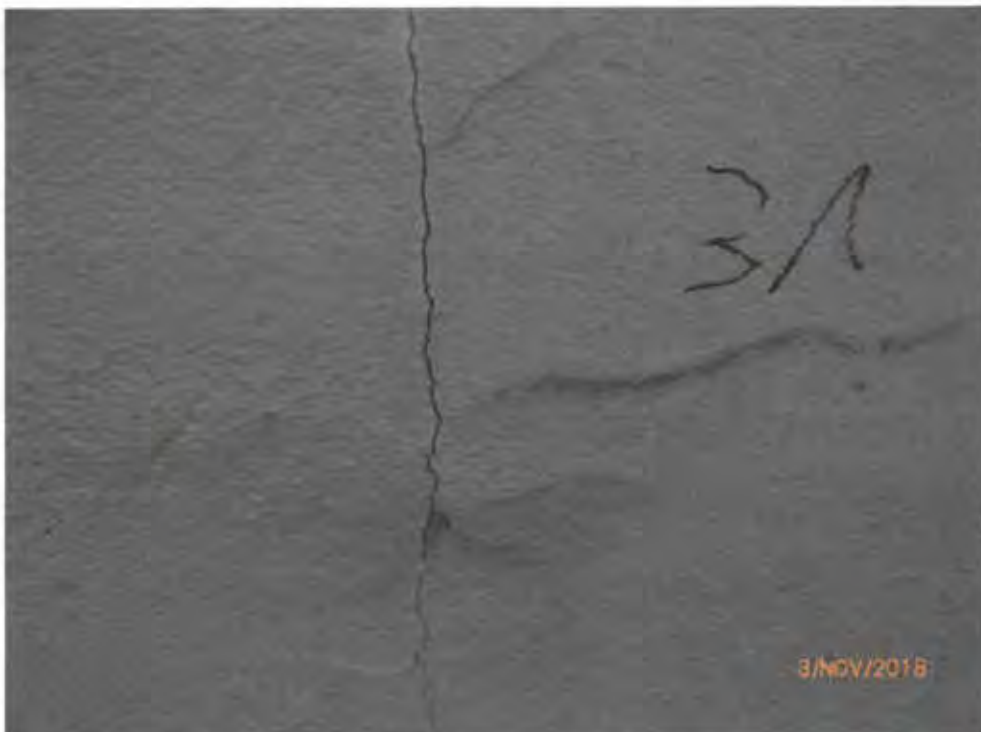
**Bild 39:** Achse A, Block 31: senkrechte / waagerechte Rissbildung

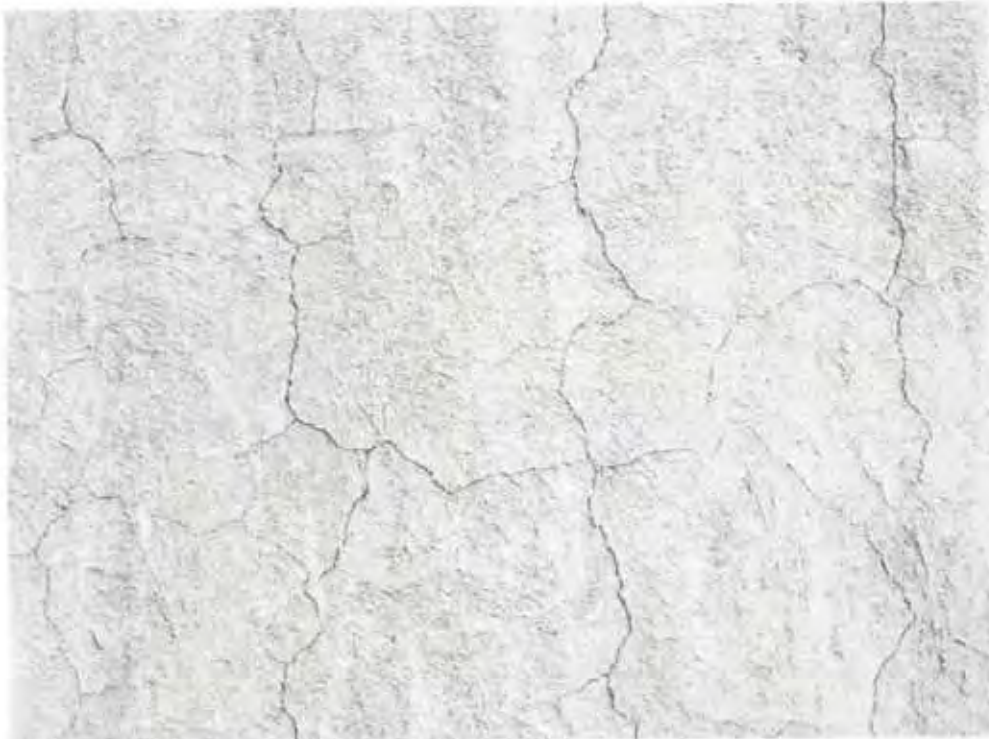
- Die Netzrisse haben keinen Einfluss auf die Standsicherheit und Dauerhaftigkeit der Betonkonstruktion. Sie beeinflussen jedoch nachhaltig die Dauerhaftigkeit des Beschichtungsaufbaues.
- Die oberflächlich geschlossenen / gespachtelten Risse sind analog zu beurteilen, so lange sie nur den Beschichtungsaufbau durchtrennen.
- Die senkrechten, gerichteten Risse haben dagegen aufgrund ihrer Ausbildung (Breite, Tiefe) wesentlichen Einfluss auf die Betonkonstruktion (s.u.).

**Bild 40:** Achse B, Block 50: Netzrisbildung

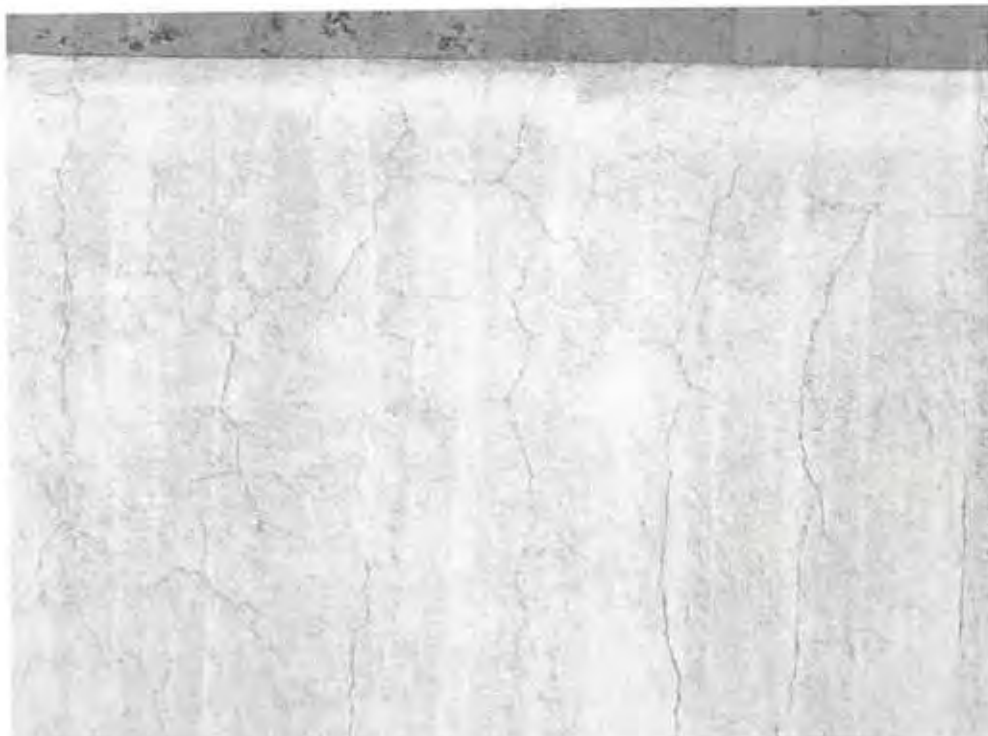
**Bild 41:** Achse B, Block 51: Netzrisbildung

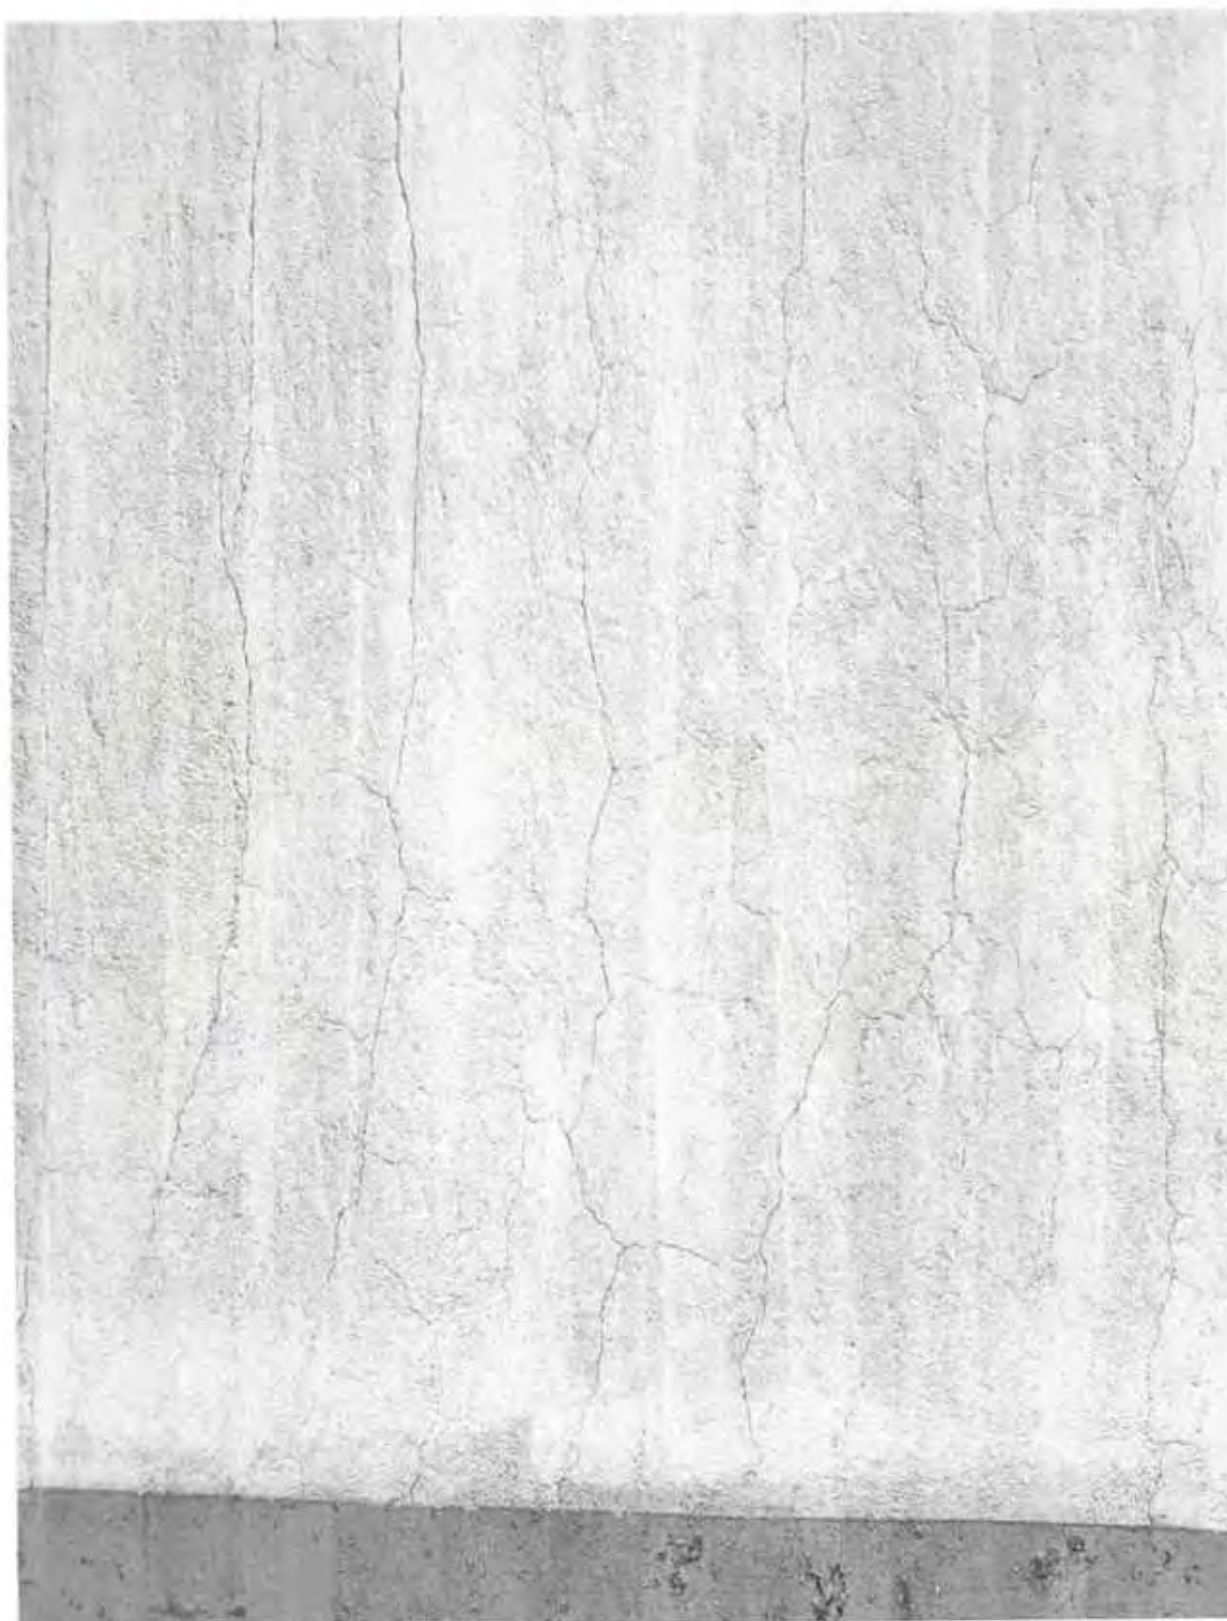
**Bild 42:** Achse c, Block 7: senkrecht-/ Netzzisse

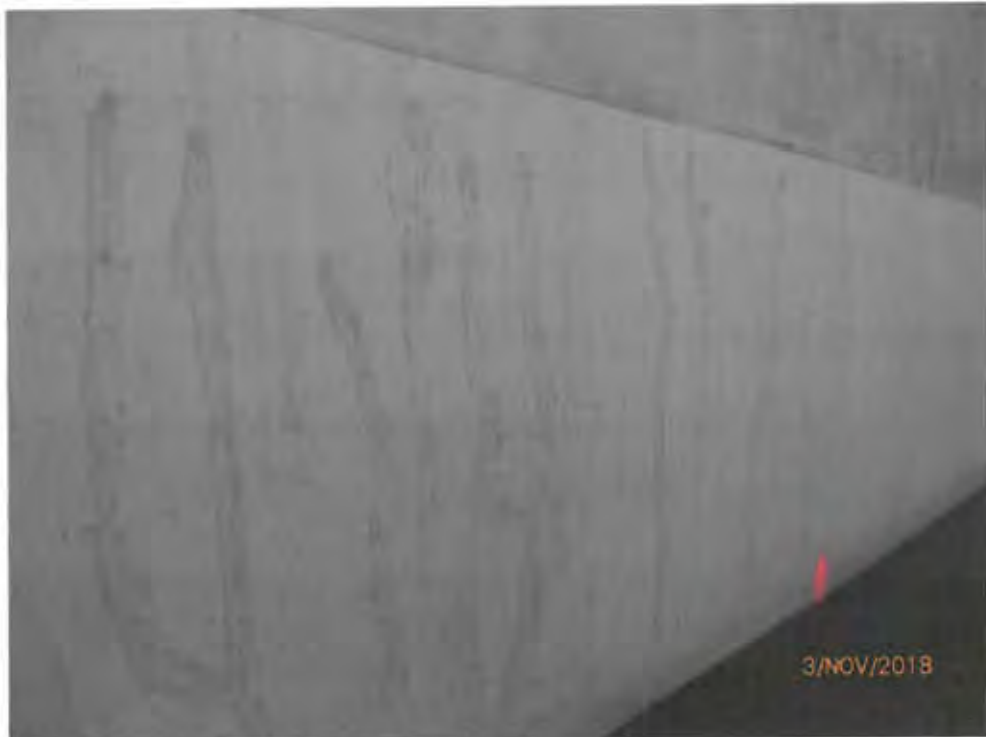
(24) Es zeichnen sich zahlreiche Risse in der Beschichtung als „verspachtelt“ ab.  
→ **Anlage 27**; Bilder 43 bis 44.

**Bild 43:** Achse D, Block 26: verspachtelter Rissverlauf

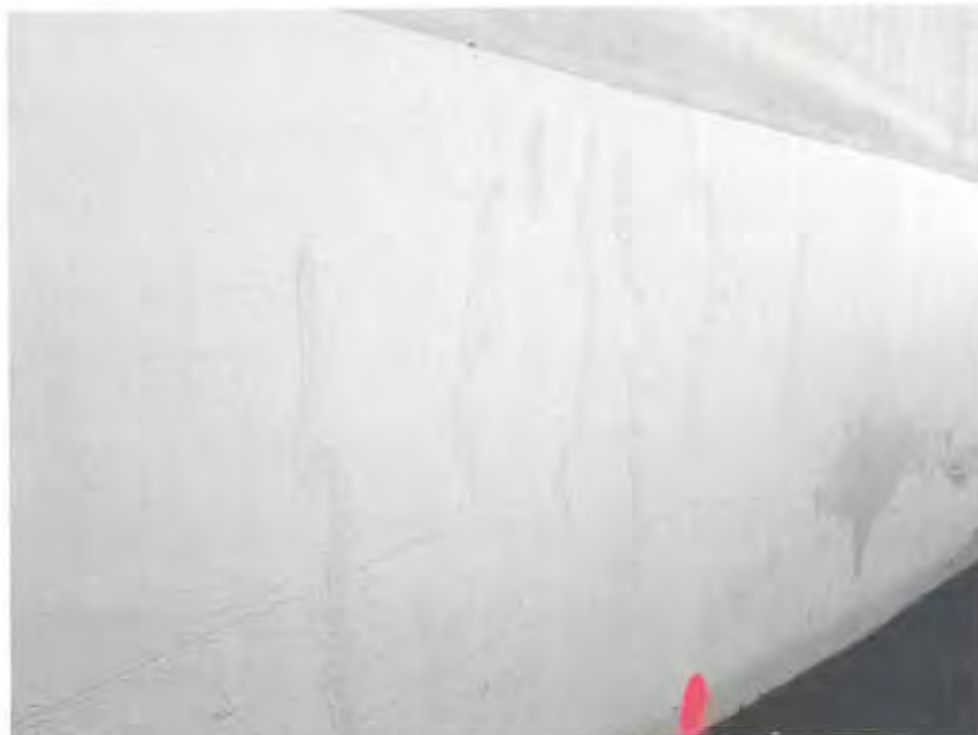
**Bild 44:** Achse D, Block 12: verspachtelter Rissverlauf

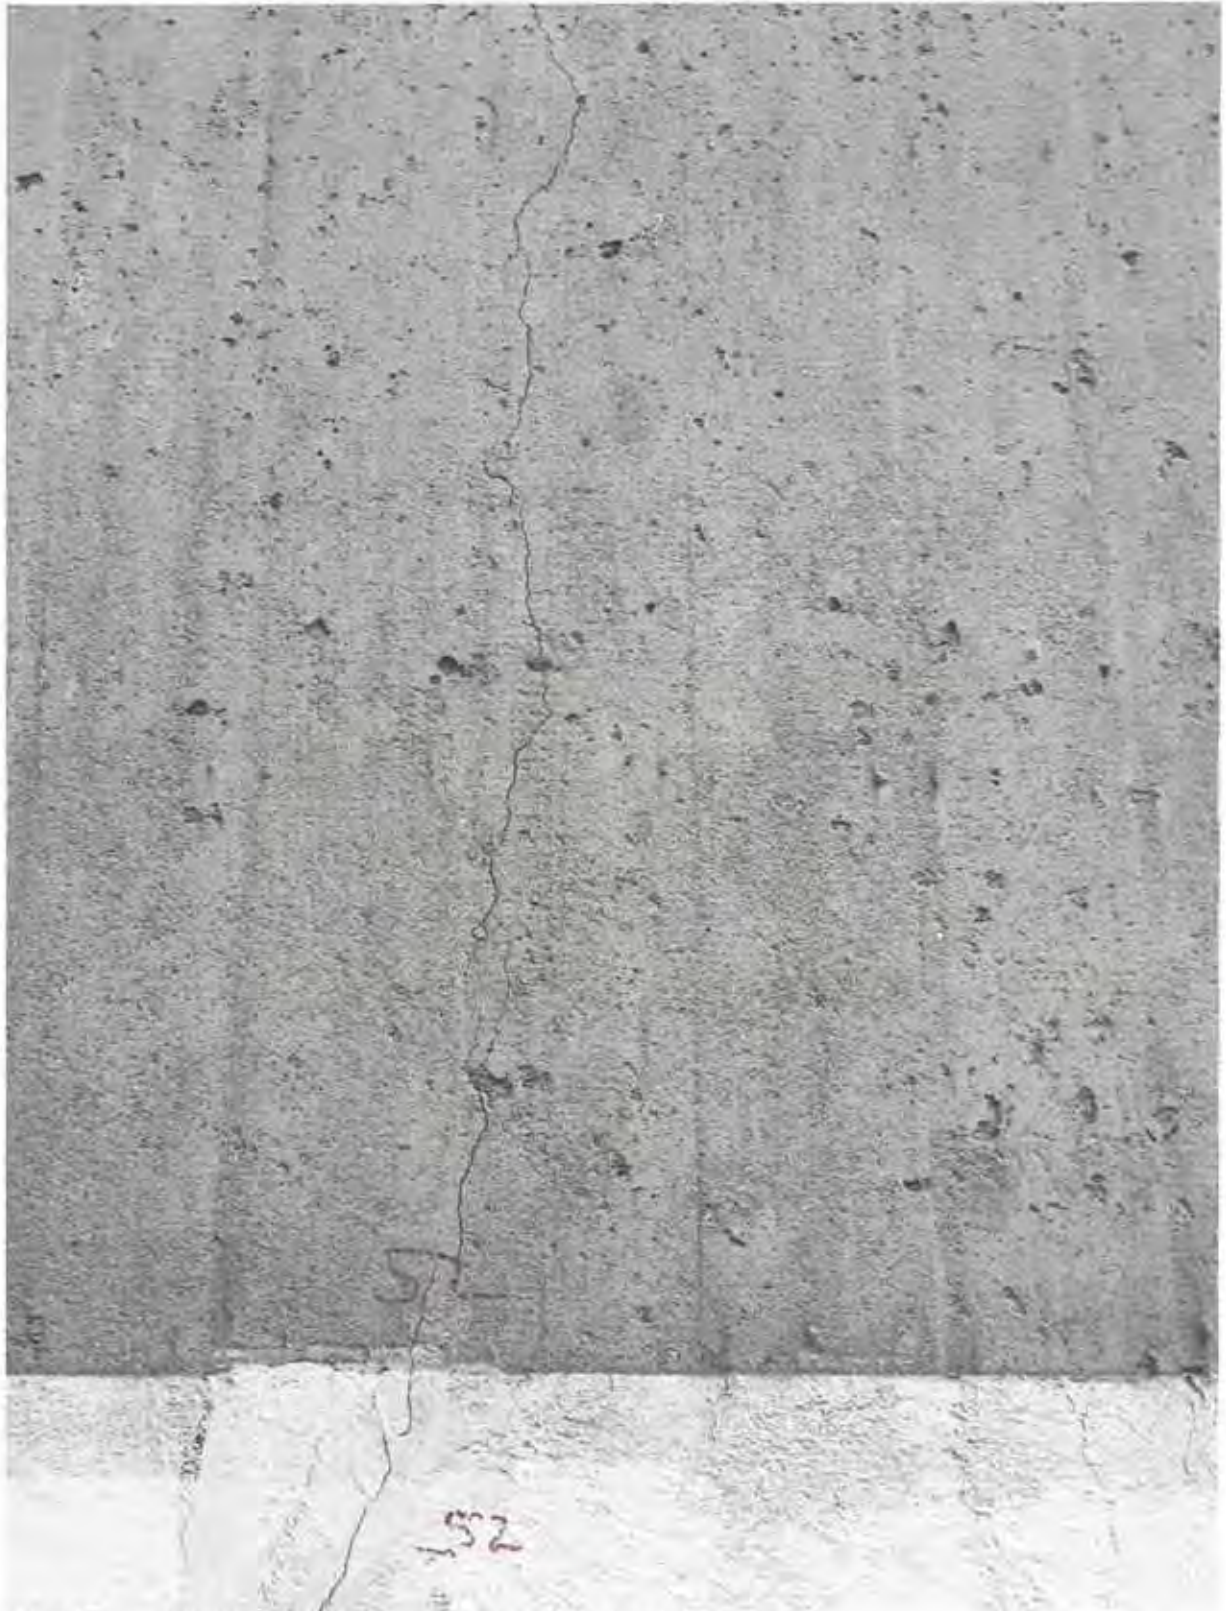
**Bild 15:** Achse B, Block 52: Sichtbetonfläche mit hoher Porigkeit

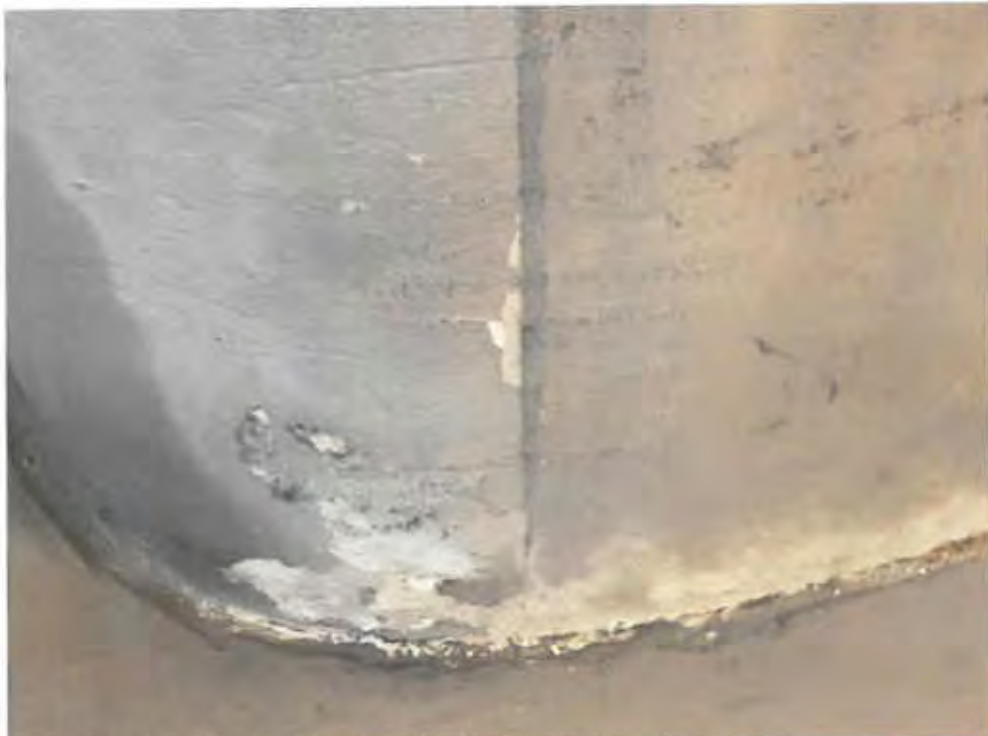
**Bild 49:** Achse B/L, Block 23: Schadstelle im Wandbereich

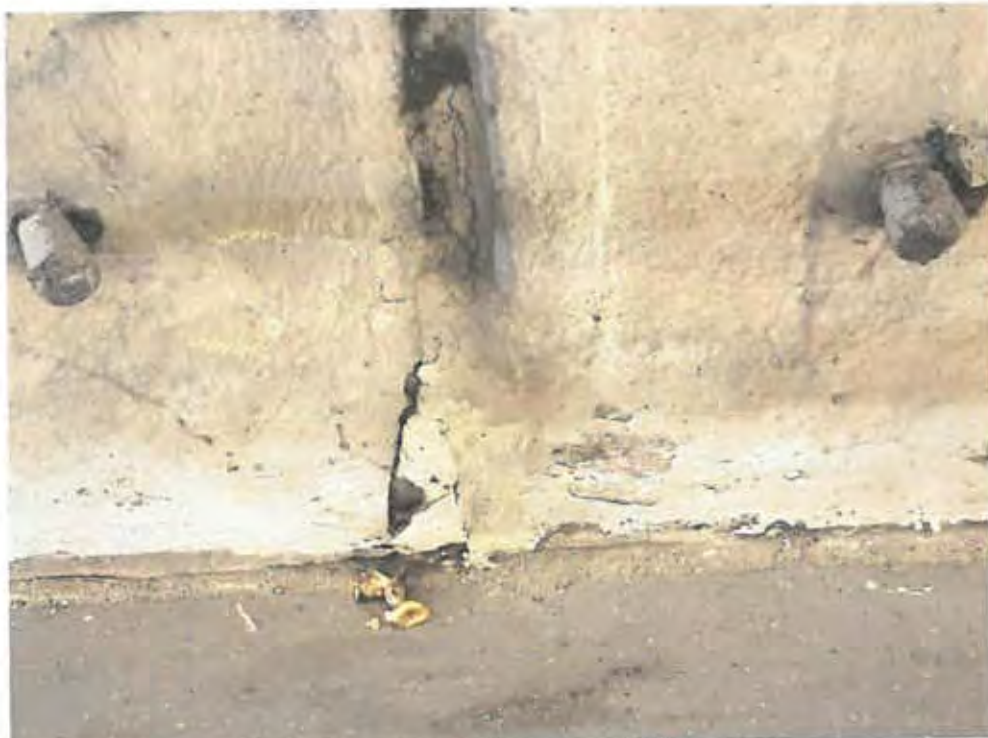
**Bild 51:** Achse B, Block 56/57: Schadstelle im Wandfußbereich

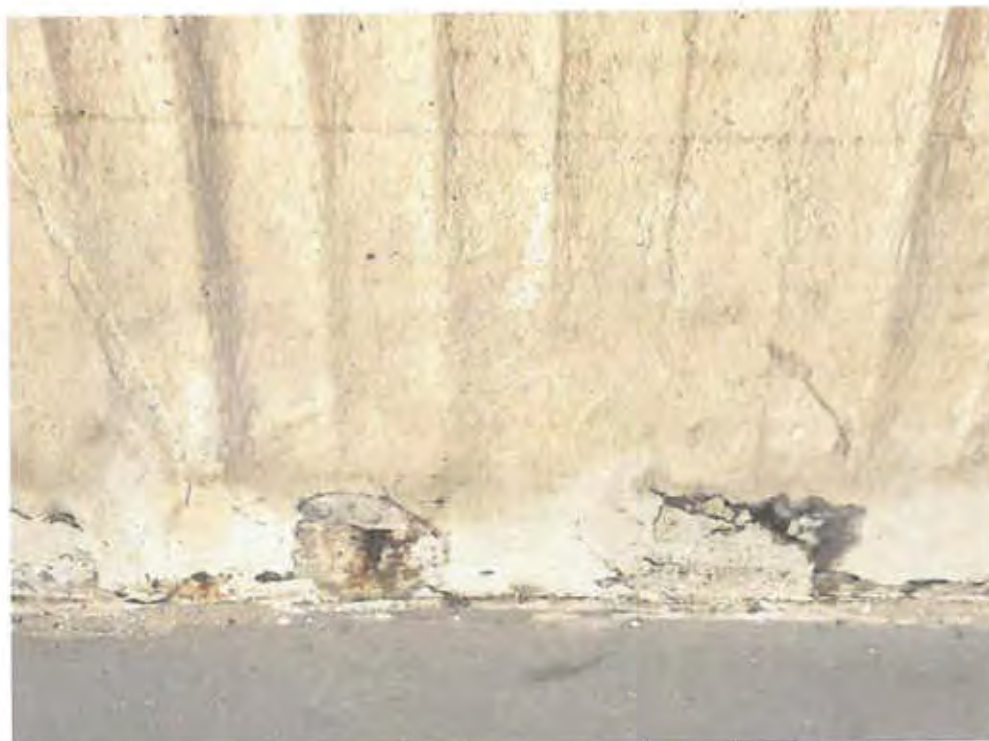
**Bild 52:** Achse B, Block 56: Betonabplatzungen, Bewehrungskorrosion

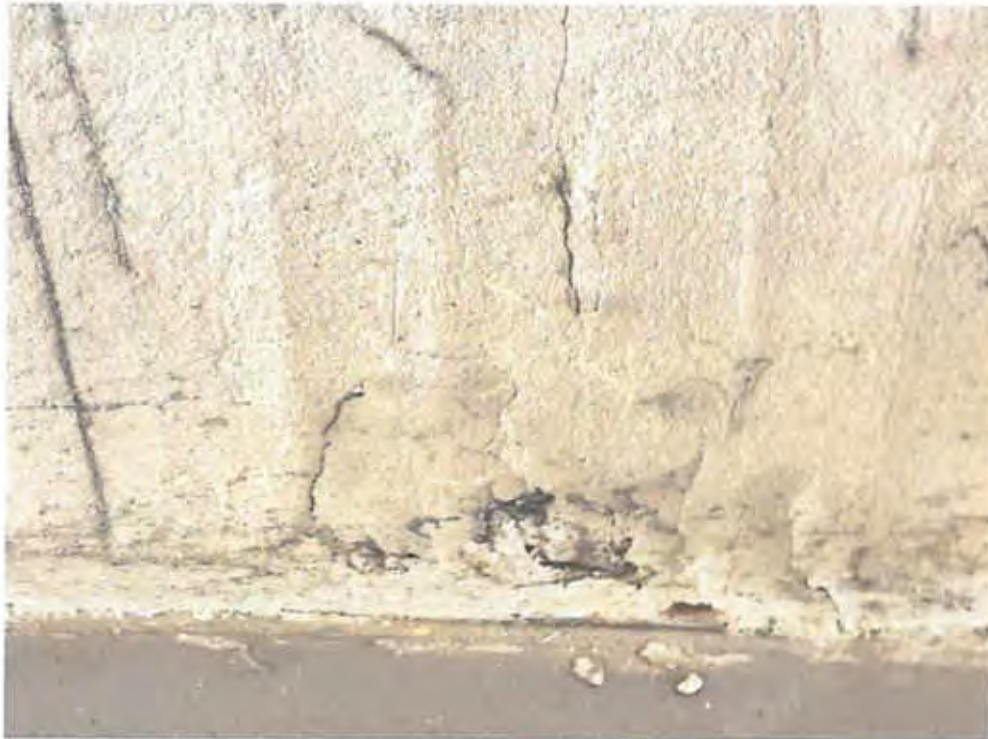
**Bild 53:** Achse B, Block 54: Betonabplatzung, Bewehrungskorrosion

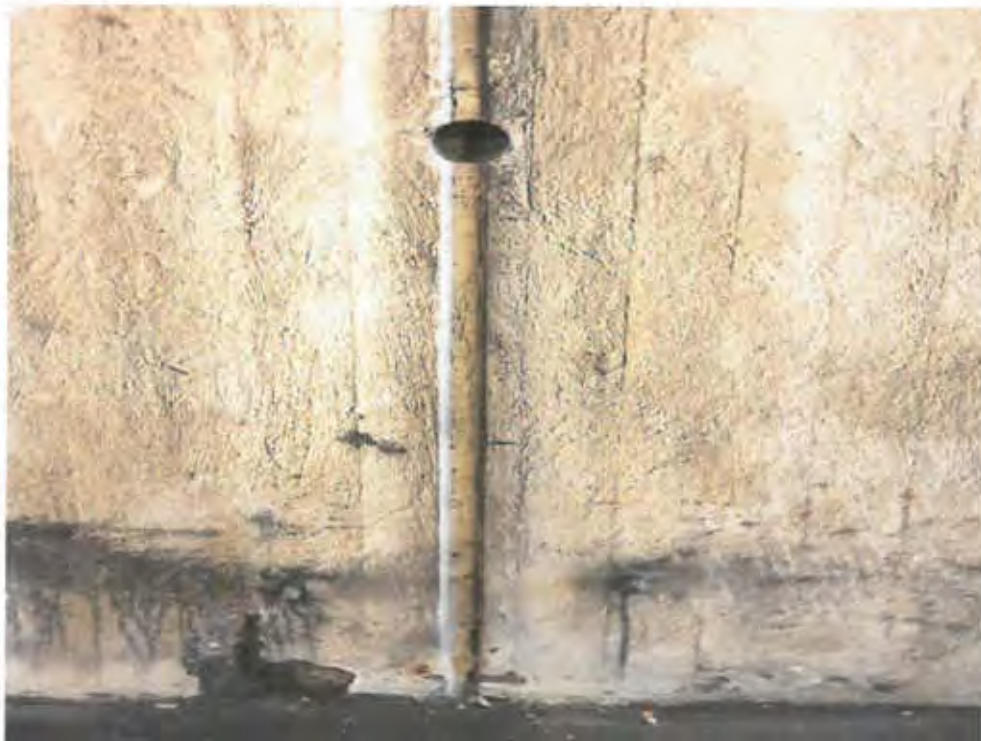
**Bild 54:** Achse B, Block 53/54: Betonabplatzung, Bewehrungskorrosion,  
Entnahmestelle BK 53 F

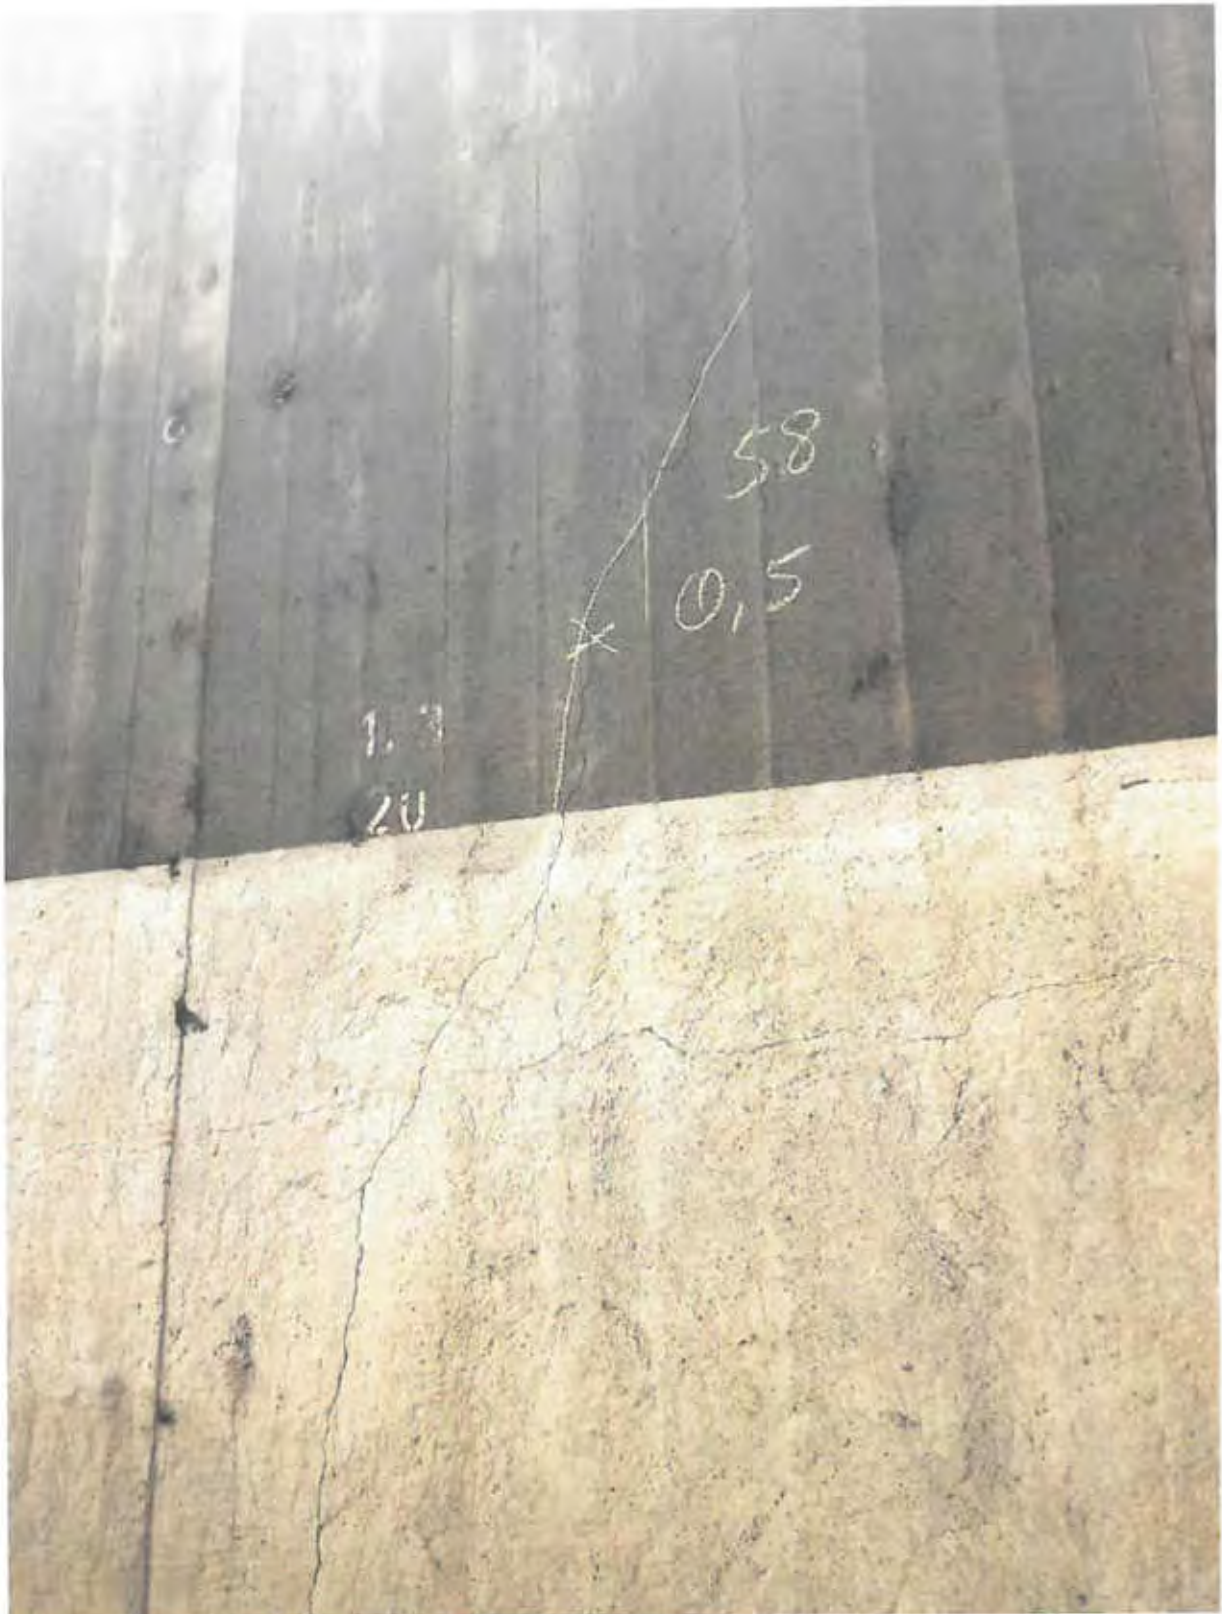
(31) Die Wandflächen weisen ebenfalls deutliche **Risse** auf. Ihre Intensität – Menge, Größe, Verlauf – stellen sich jedoch im Vergleich zu Abs. 21 – 25 unterschiedlich dar:

Bild 55: Achse B, Block 58: senkrechter Trennriss
