## **GUTACHTEN Nr. 130401-GA**

**Unterführung Berliner Straße  
Betoninstandsetzung  
– Zustandsanalyse; Instandsetzungskonzept; Kostenschätzung –**

**Landeshauptstadt Wiesbaden  
Tiefbau- und Vermessungsamt  
Gustav-Stresemann-Ring 15  
65189 Wiesbaden**

**Aktenzeichen** : 130401 – GA

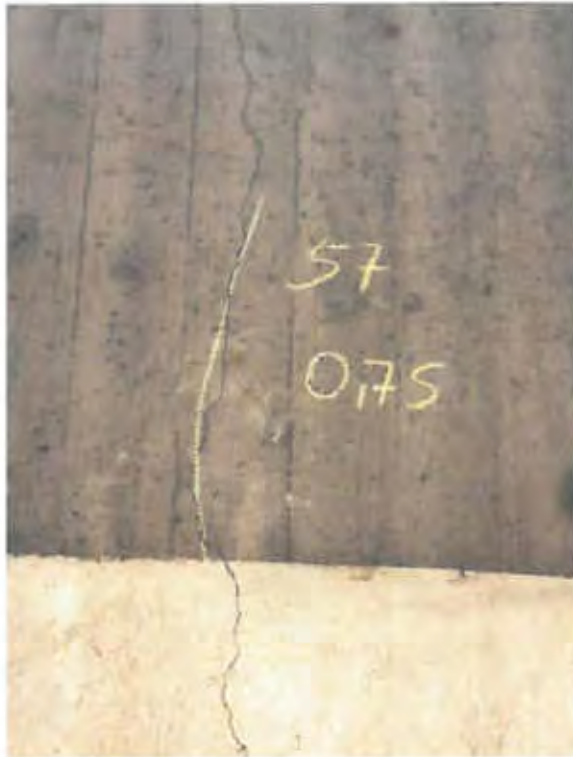
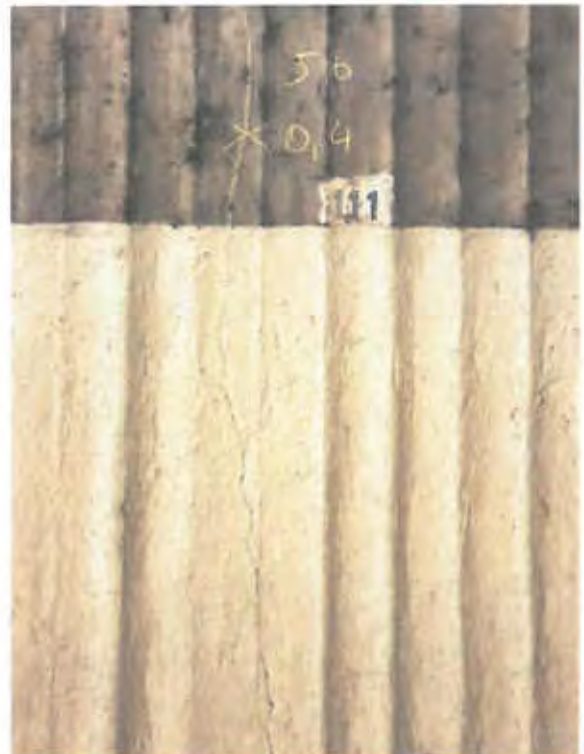
Bilder 56 bis 59: Achse B, Block 57/6: senkrechte Trennrisse

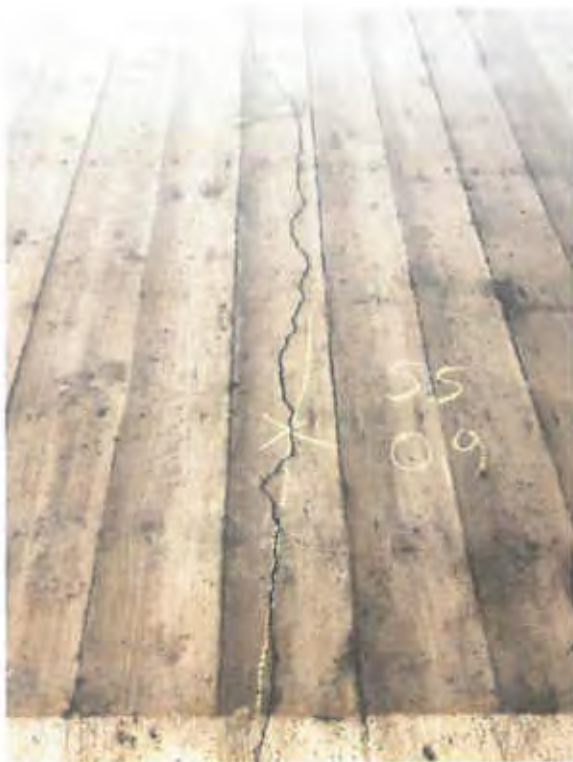
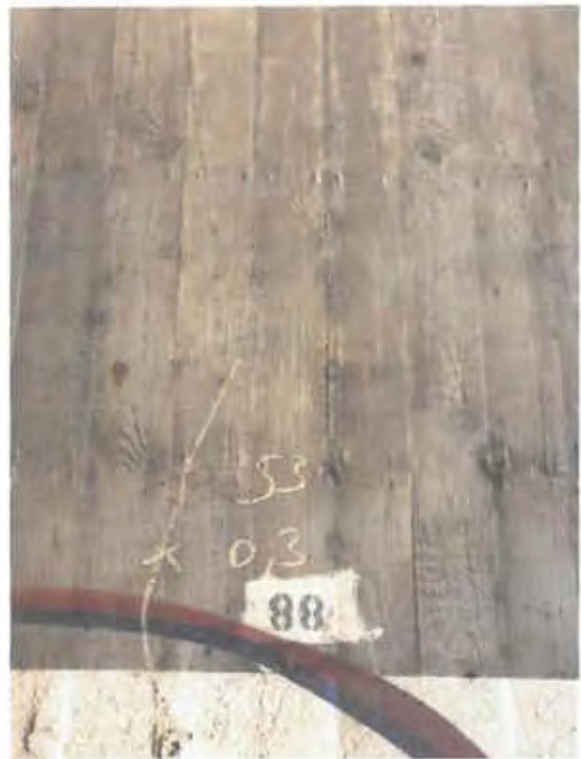
Bilder 60 bis 63, Achse B, Block 55-53: senkrechte Trennrisse

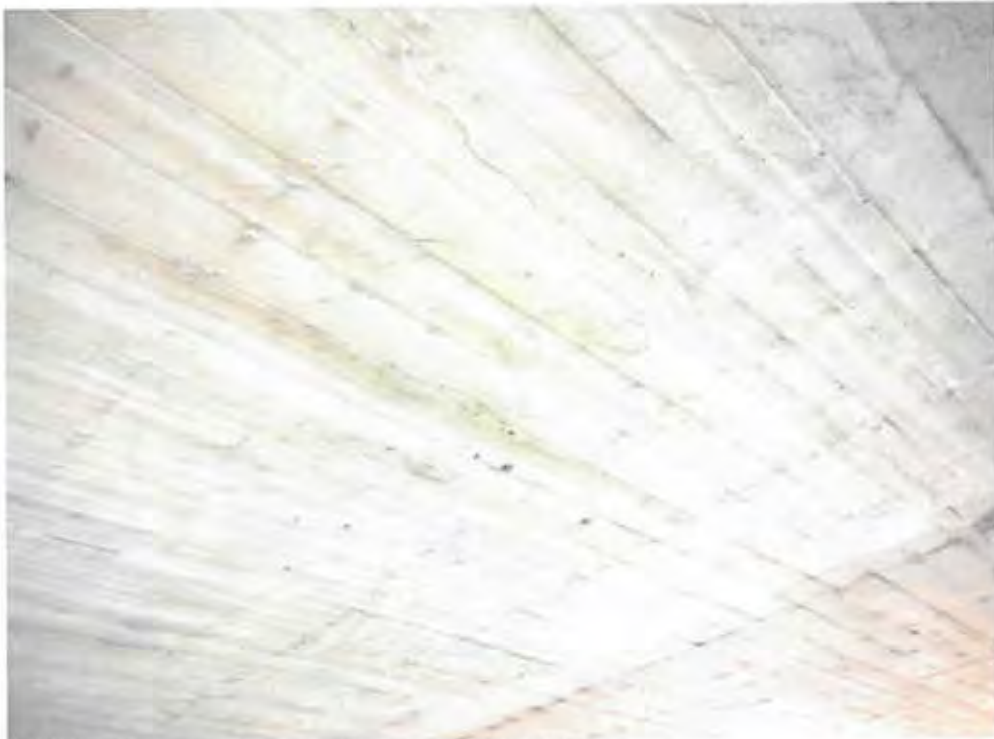
(37) Es sind **Risse** erkennbar, die sowohl annähernd parallel oder senkrecht zur Tragrichtung über die gesamte Deckenbreite verlaufen. Ihre Anzahl konnte aufgrund der eingeschränkten Einsehbarkeit (Hubsteiger) der Deckenfläche nicht sicher ermittelt werden.

**Bild 64:** Deckenunterseite: Sichtbeton, Rissbildung

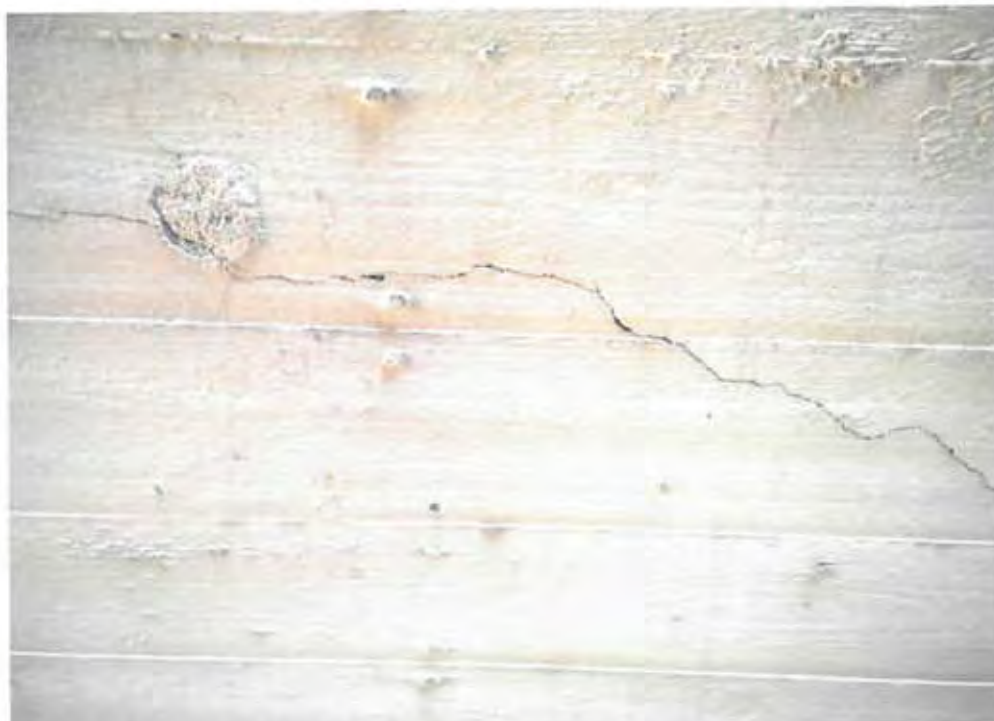
**Bild 65:** Deckenunterseite: Sichtbeton, Rissbildung

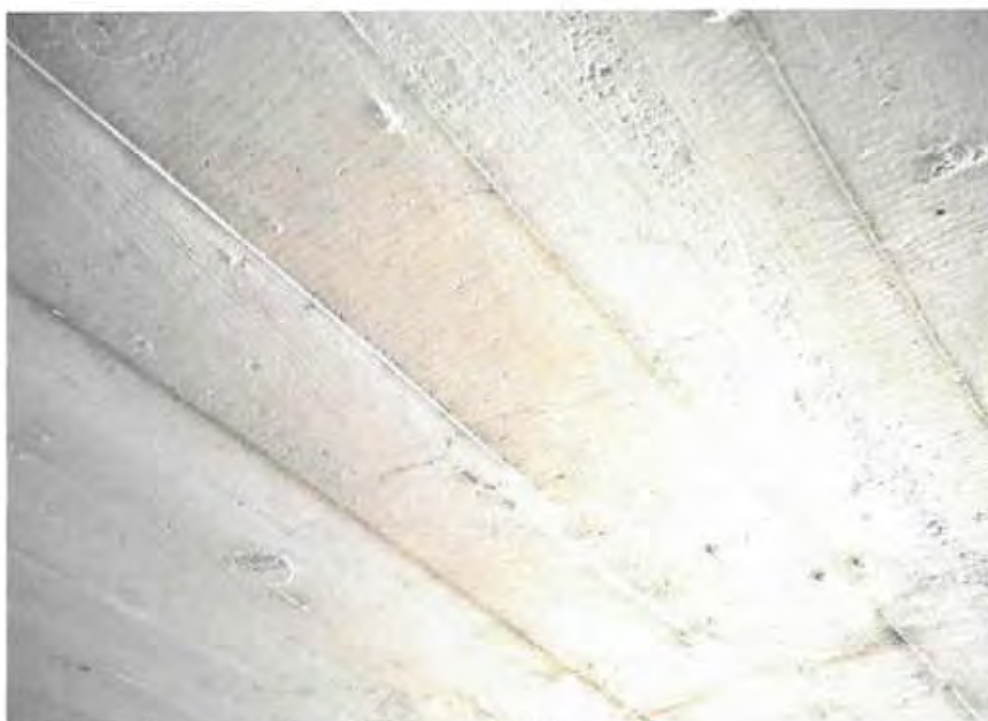
**Bild 66:** Deckenunterseite: Sichtbeton, Rissbildung

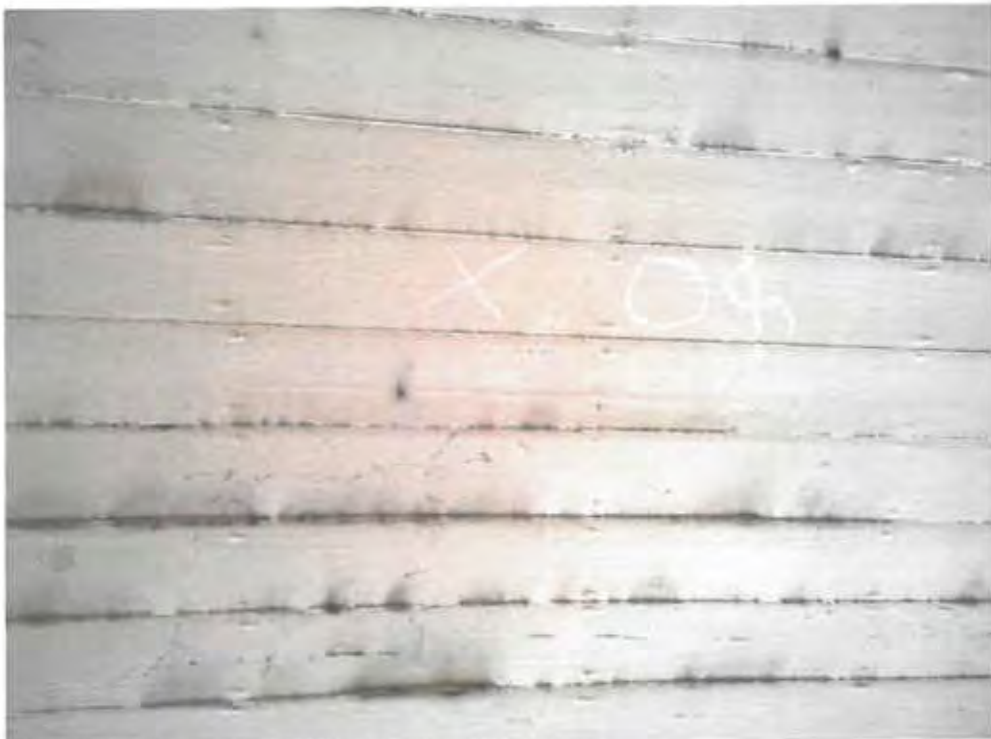
**Bild 68:** Deckenunterseite: Sichtbeton, Rissbildung

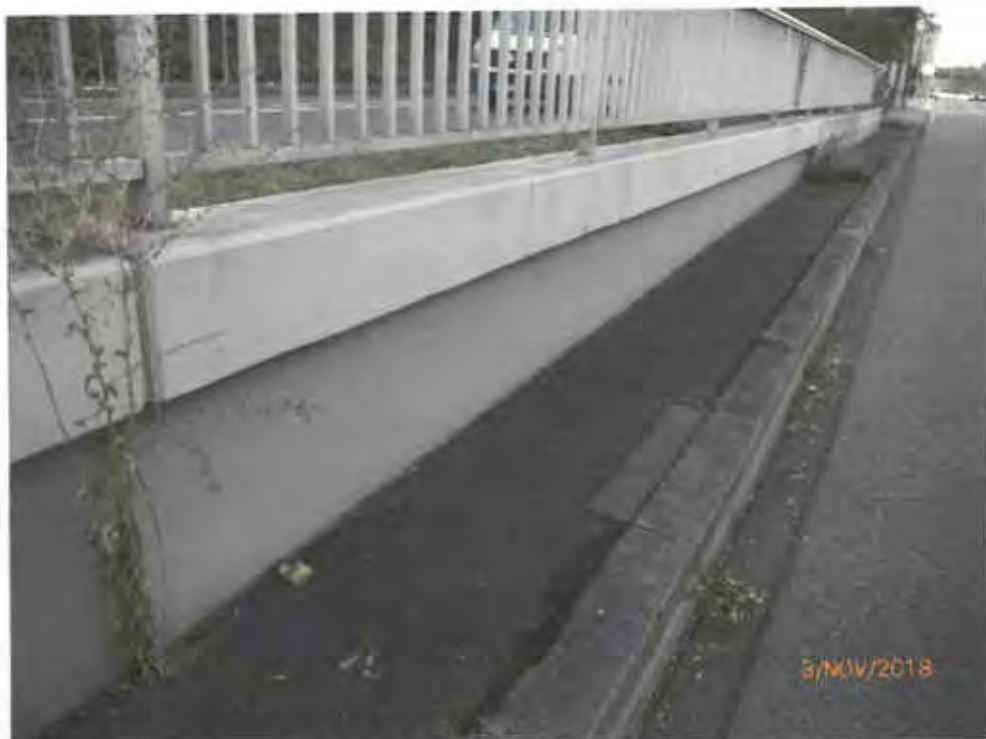
**(40)** Es sind in allen Kappen (Achse A bis D) senkrecht zu den Längsachsen verlaufende Risse, die sich in ihrer Anzahl von Block zu Block nicht wesentlich unterscheiden. Als „Richtwert“ gelten  $M \sim 11$  St.

**Bild 70:** Achse A, Block 40: Kappenausbildung, Rissbildung

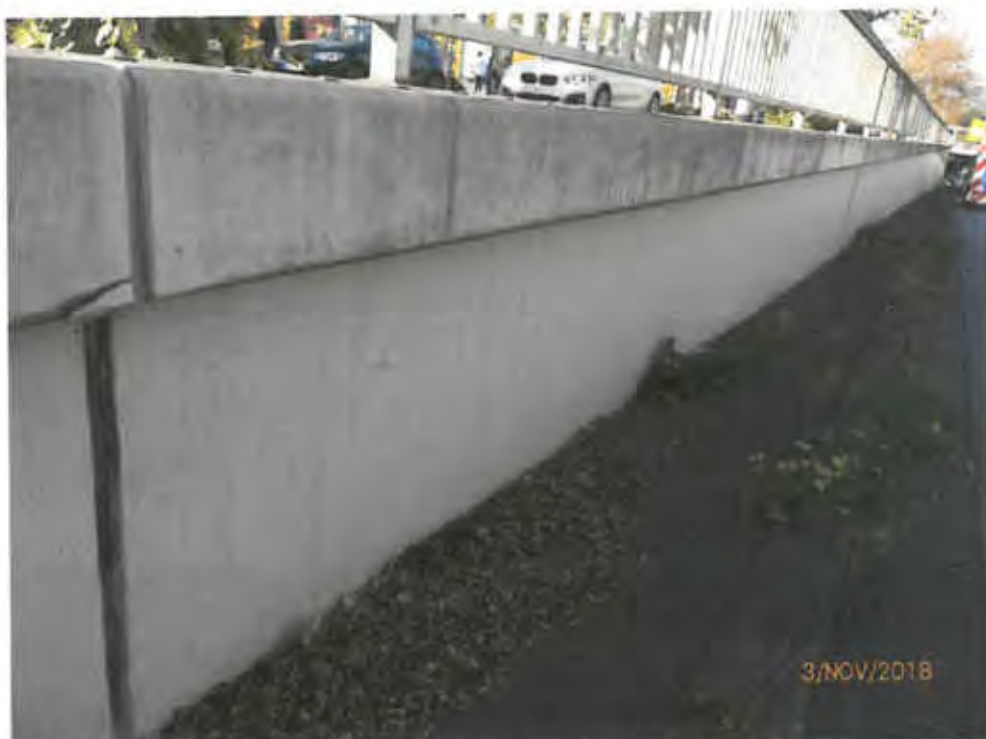
**Bild 71:** Achse D, Block 38: Kappenausbildung, Rissbildung

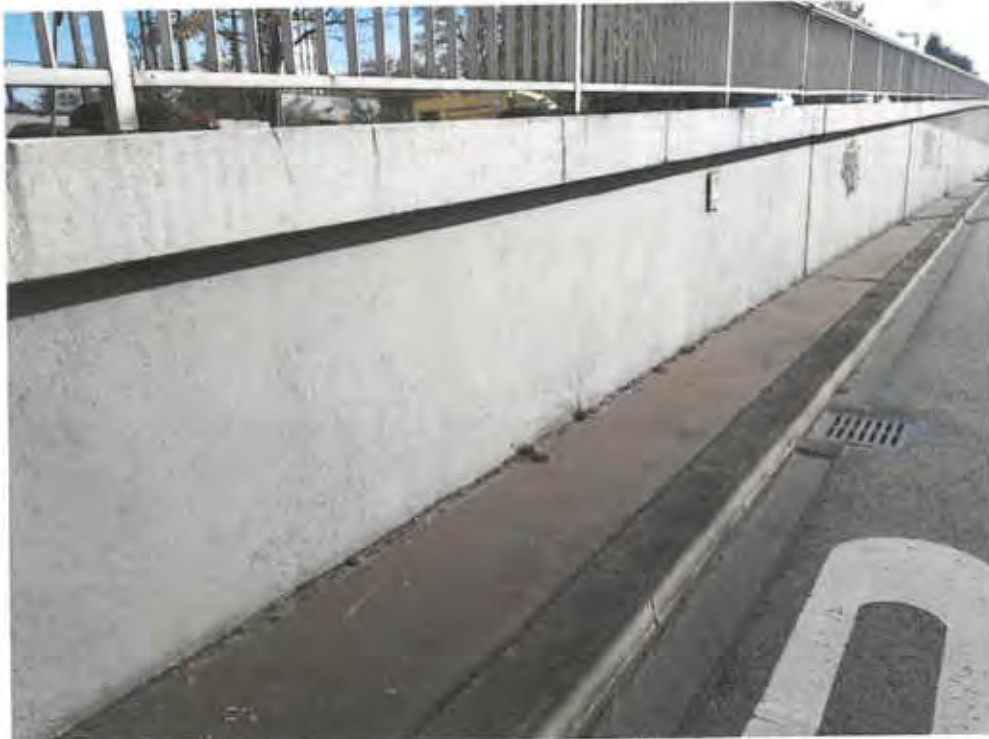
**Bild 72:** Achse A, Block 44: Kappenausbildung, Rissbildung

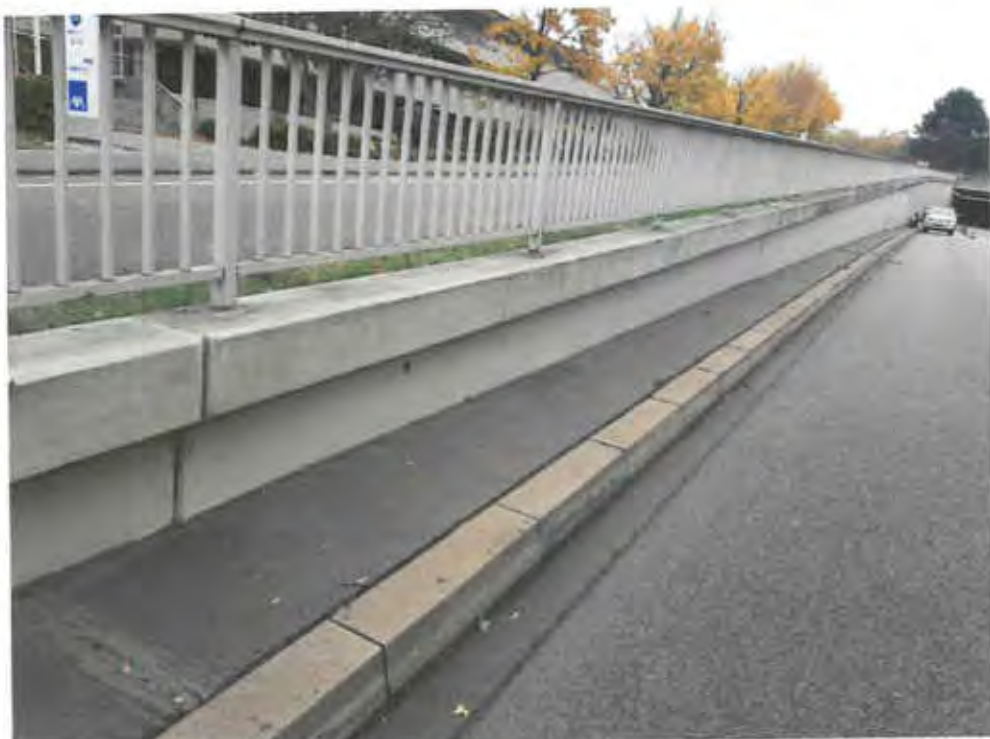
**Bild 73:** Achse C, Block 3: Kappenausbildung, Rissbildung

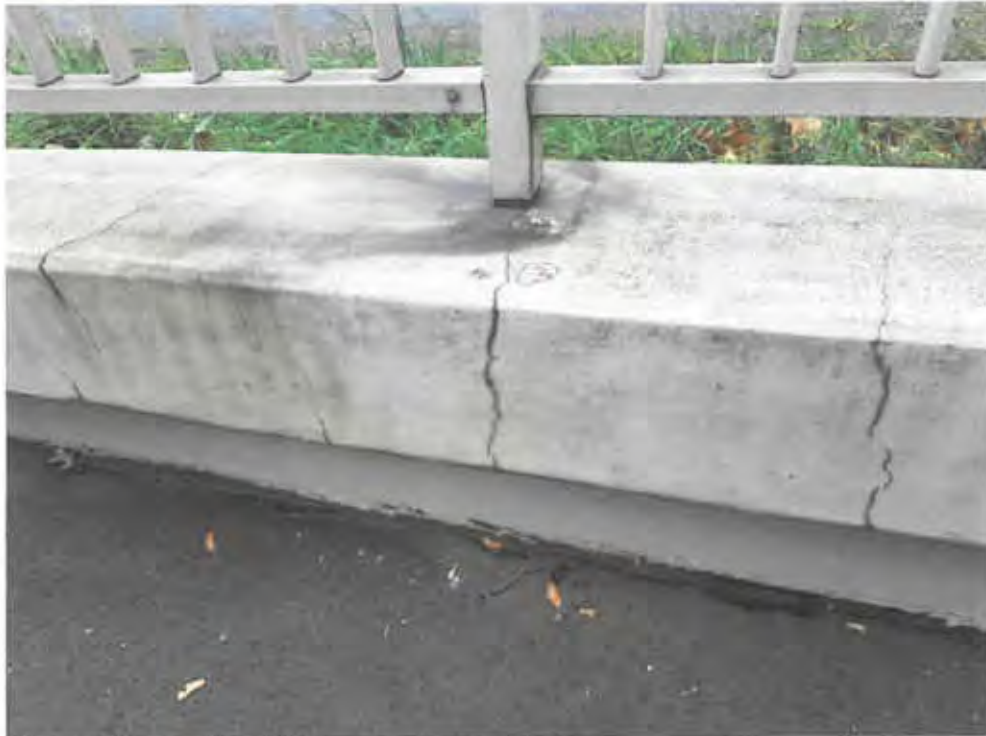
**Bild 78:** Achse C, Block 3: Kappe mit Rissbildung

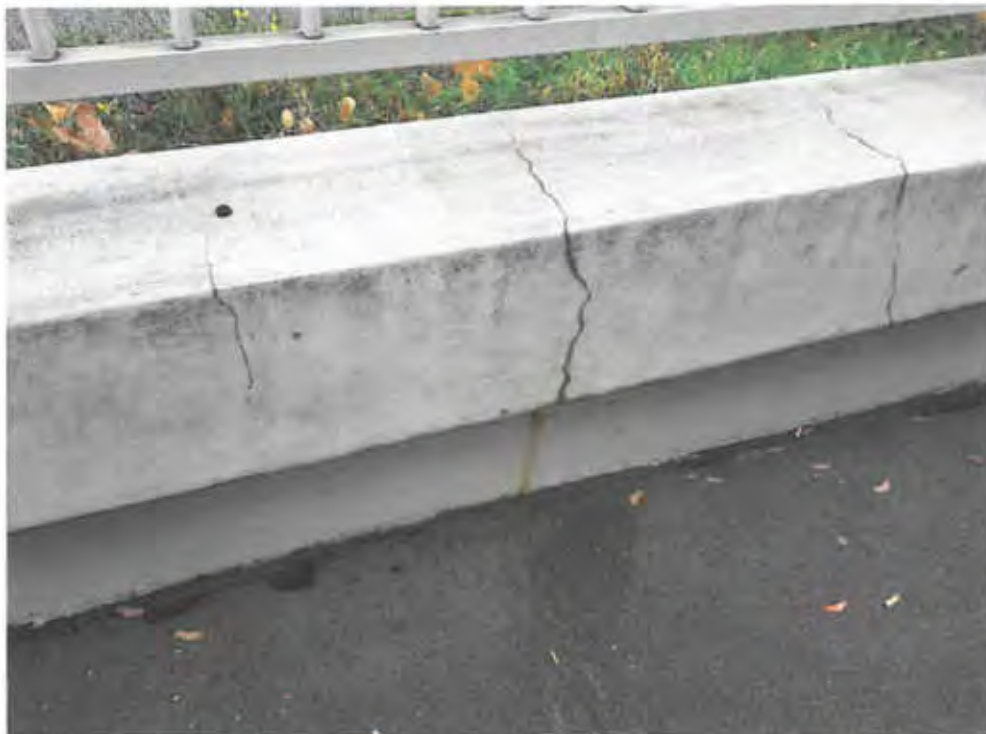
**Bild 79:** Achse C, Block 3: Kappe mit Rissbildung

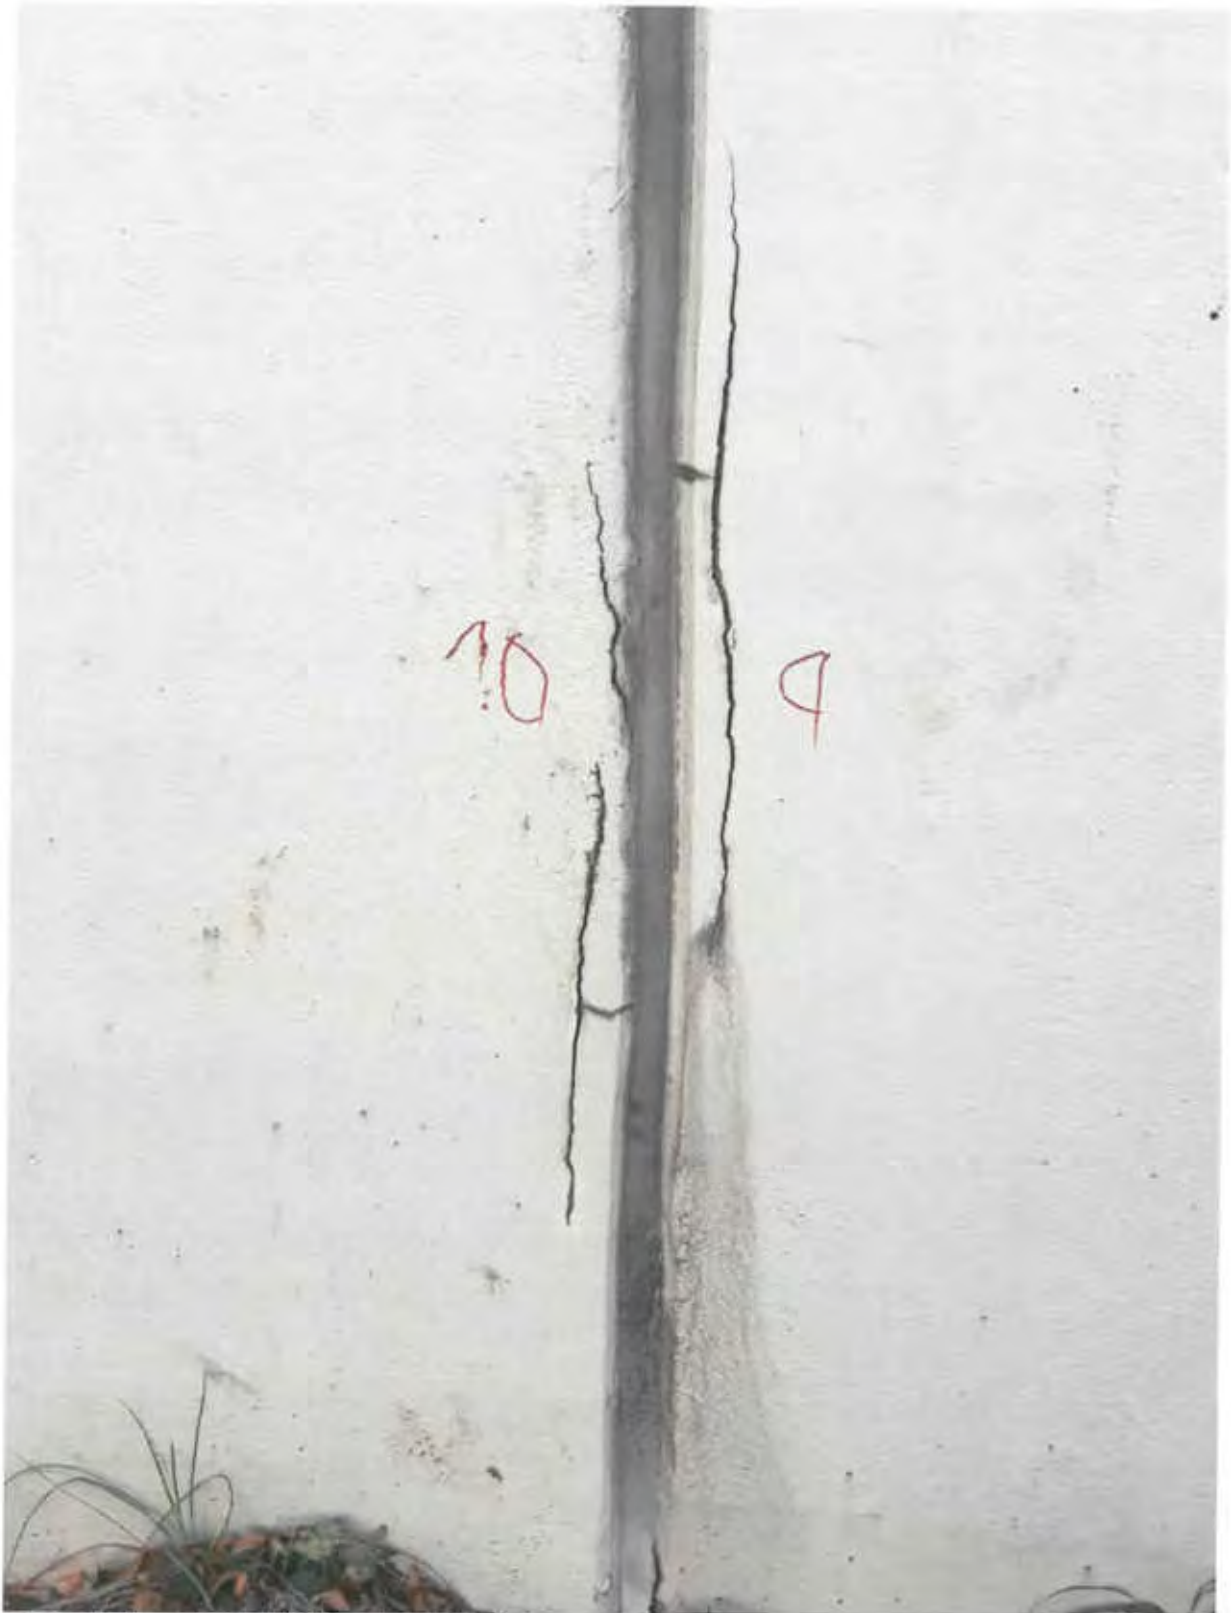
1. Der Dichtstoff weist ausgeprägte Adhäsions- und Kohäsionsrisse auf, wobei aufgrund ihrer Intensität die waagerechten Fugen der Gesimskappen hervorzuheben sind.
2. Die Fugenkanten (Fugenufer/-flanken) weisen zahlreiche Risse und/oder beginnende und fortgeschrittene Betonablösungen bzw.-abplatzungen auf. Die Schadensintensität wechselt sowohl im Verlauf der einzelnen Fuge als auch von Fuge zu Fuge.
3. Es sind im oberen Fugenbereich vereinzelt die Stahldübel und/oder senkrechten Bewehrungsstäbe infolge v.g. Betonabplatzungen freigelegt. Der Stahl weist hier deutlich Korrosion auf.

**(68)** Die Adhäsions- und/oder Kohäsionsrisse der Dichtstoffe sind zum einen auf dessen Versprödung zurückzuführen und zum anderen auf techn. nicht richtige Ausführungsgrundsätze (Querschnitt; Primer).

**(69)** Die verstärkten Betonabplatzungen/Rissbildungen sowie Korrosionserscheinungen im Bereich der Fugenufer/-flanken beruhen primär auf der Durchlässigkeit der Fugenkonstruktion infolge des unwirksamen schadhaften Dichtstoffes v.a. im Bereich der waagerechten Gesimsfuge - so ist das „Wasserangebot“ groß- und damit sekundär auf den Schadenmechanismus entsprechend Abs. 66.

**Bild 92:** Achse D, Block 10/9: schadhafte Bewegungsfuge

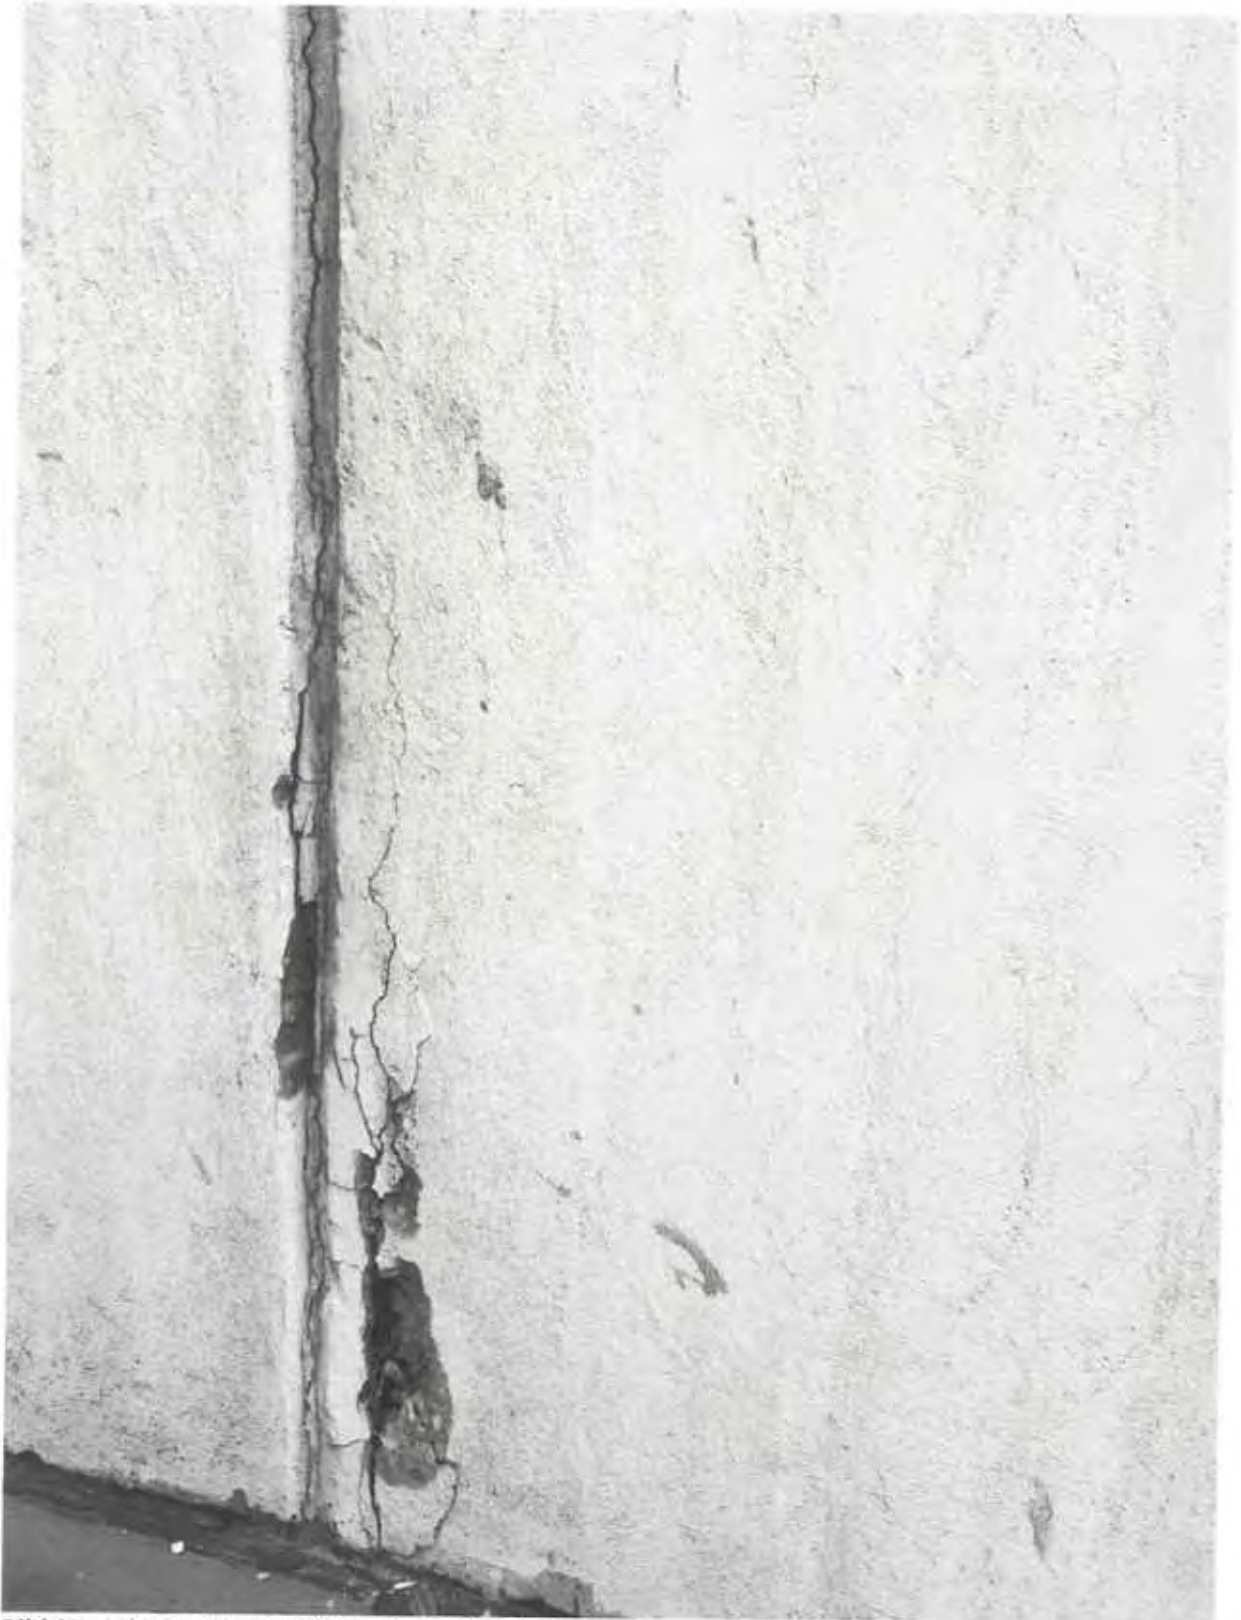
**Bild 97:** Achse B, Block 50/49: schadhafte Bewegungsfuge

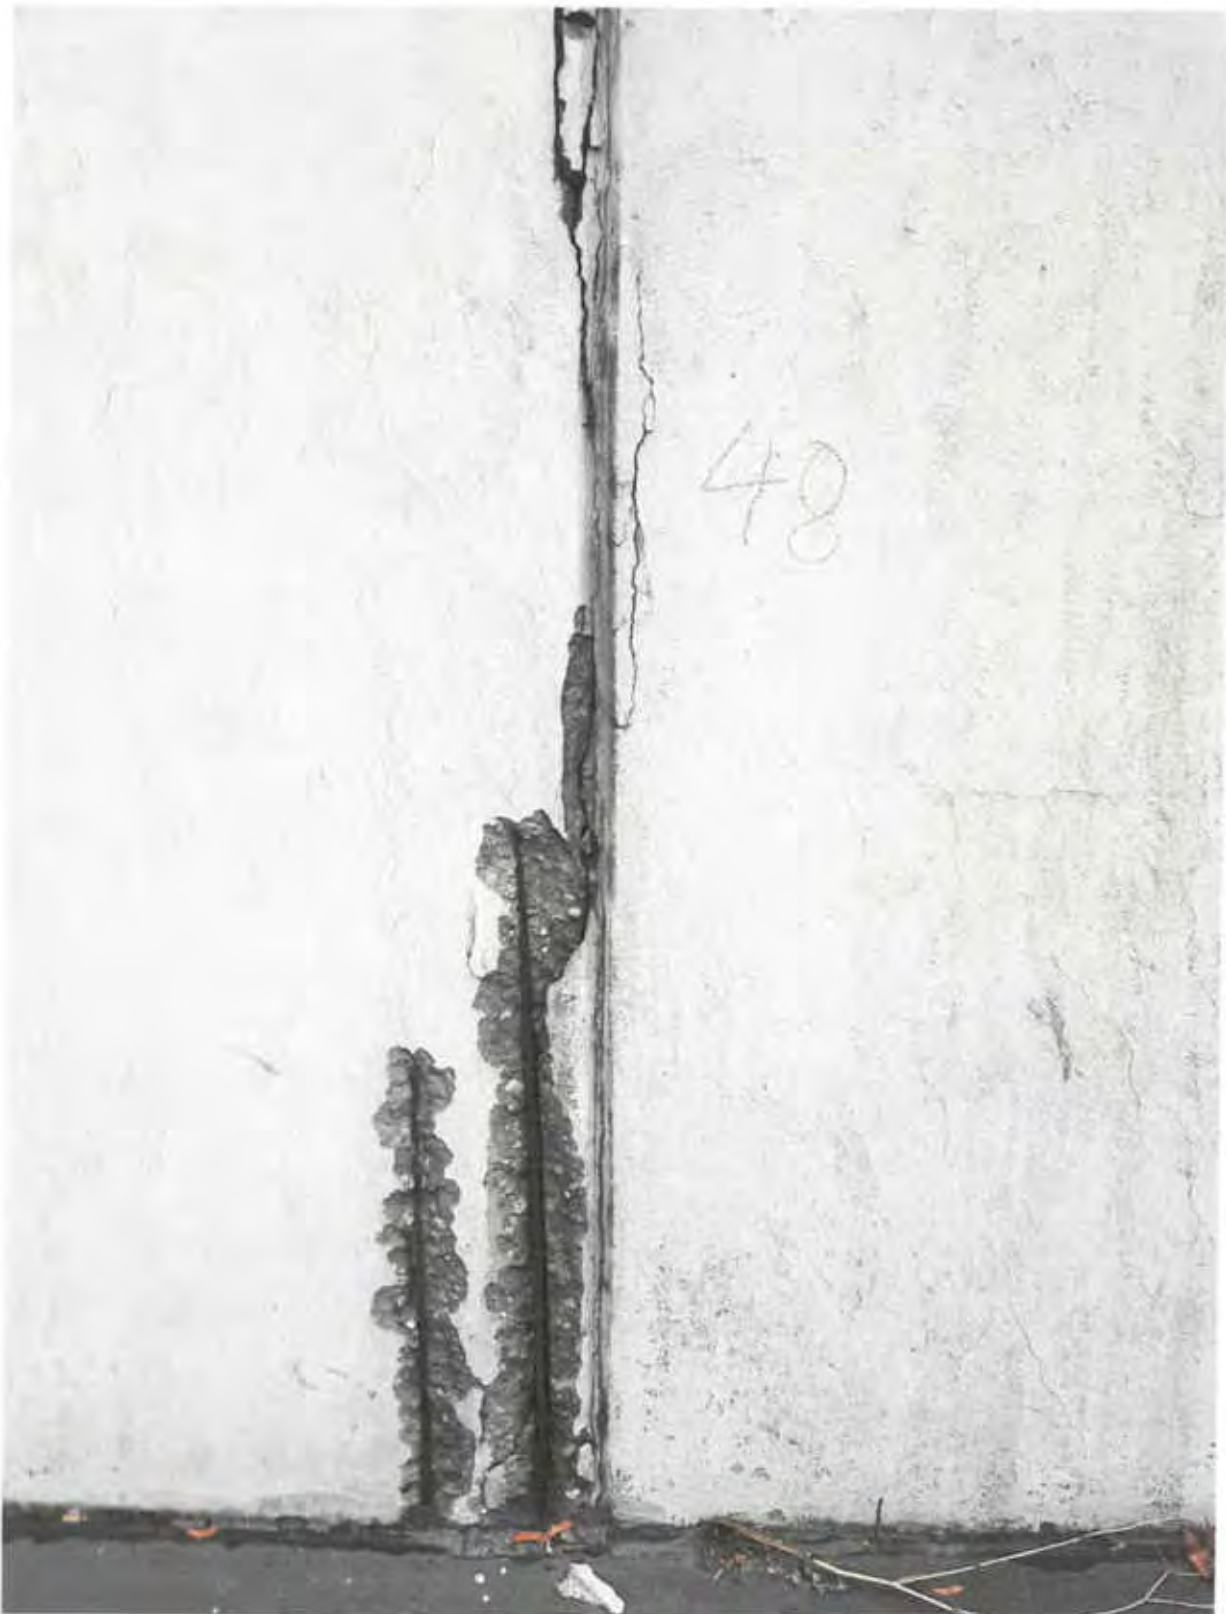
**Bild 98:** Achse B, Block 48/49: schadhafte Bewegungsfuge

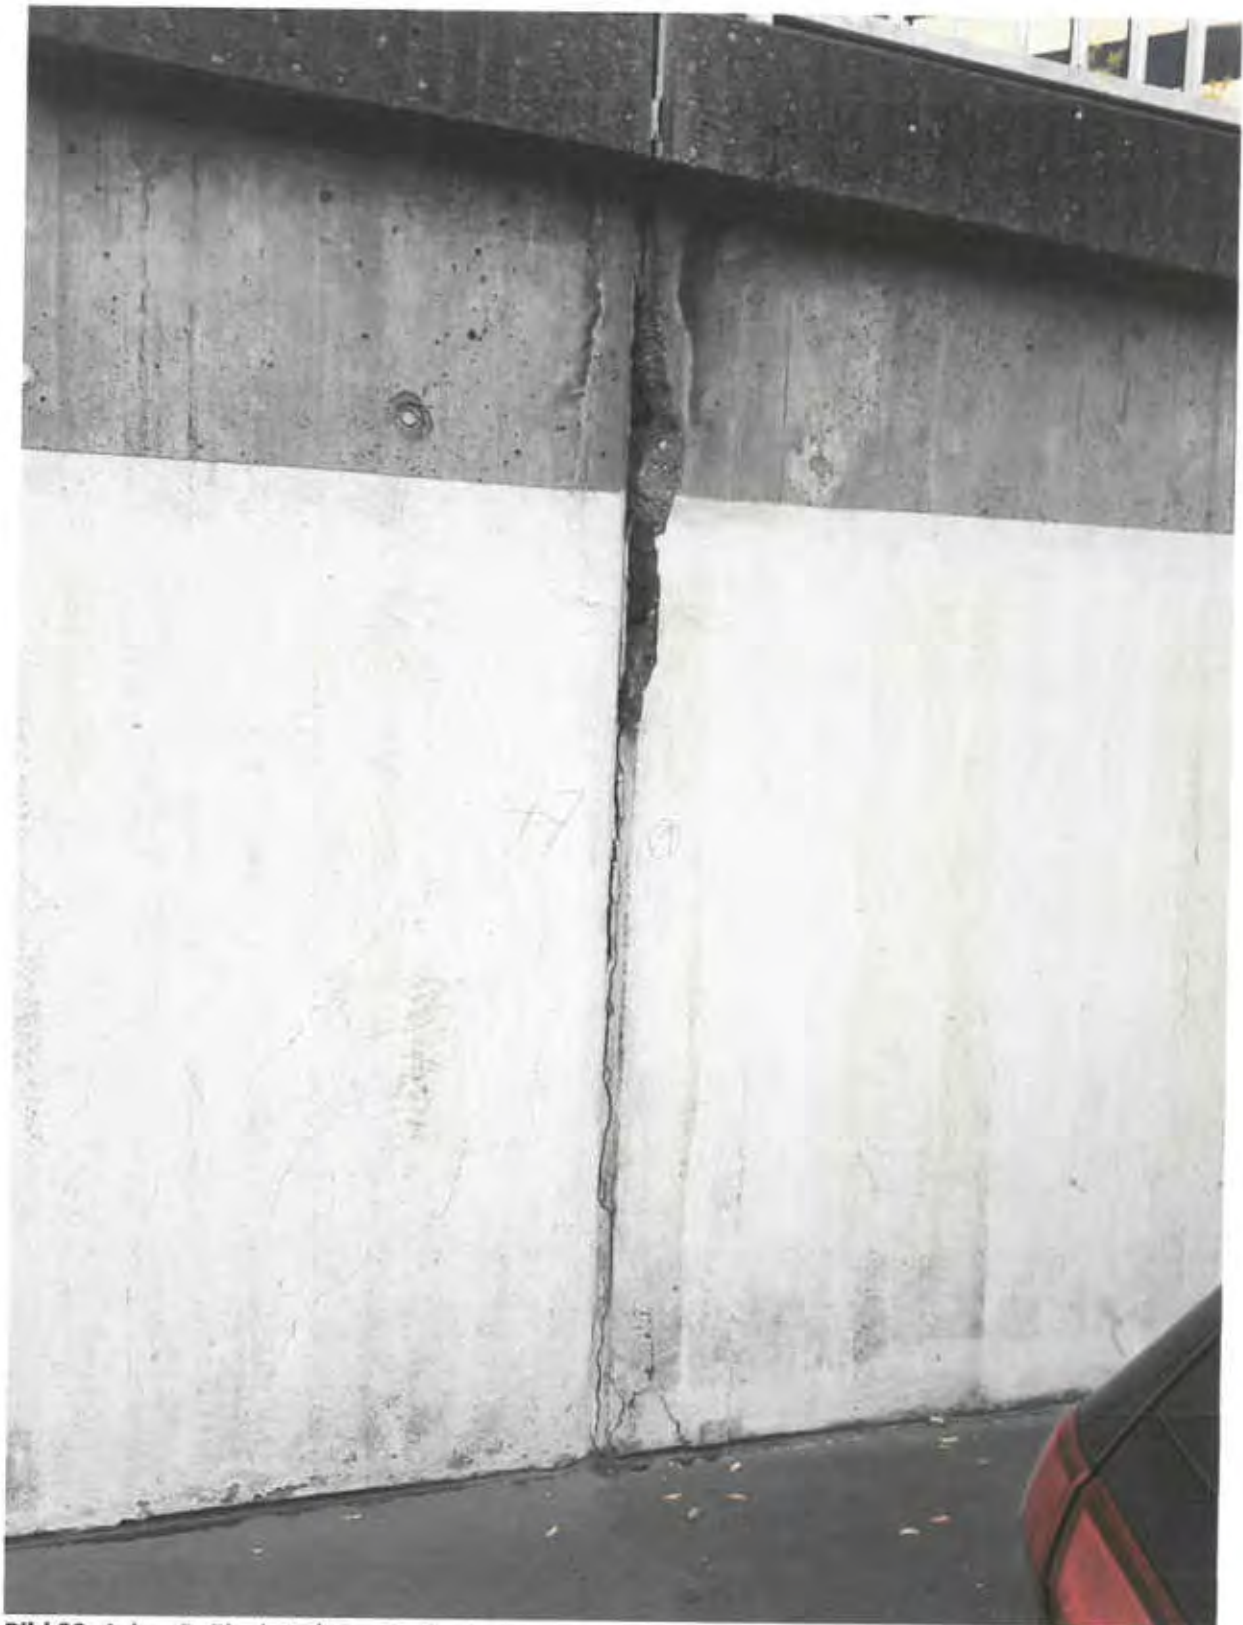
**Bild 99:** Achse B, Block 47/46: schadhafte Bewegungsfuge

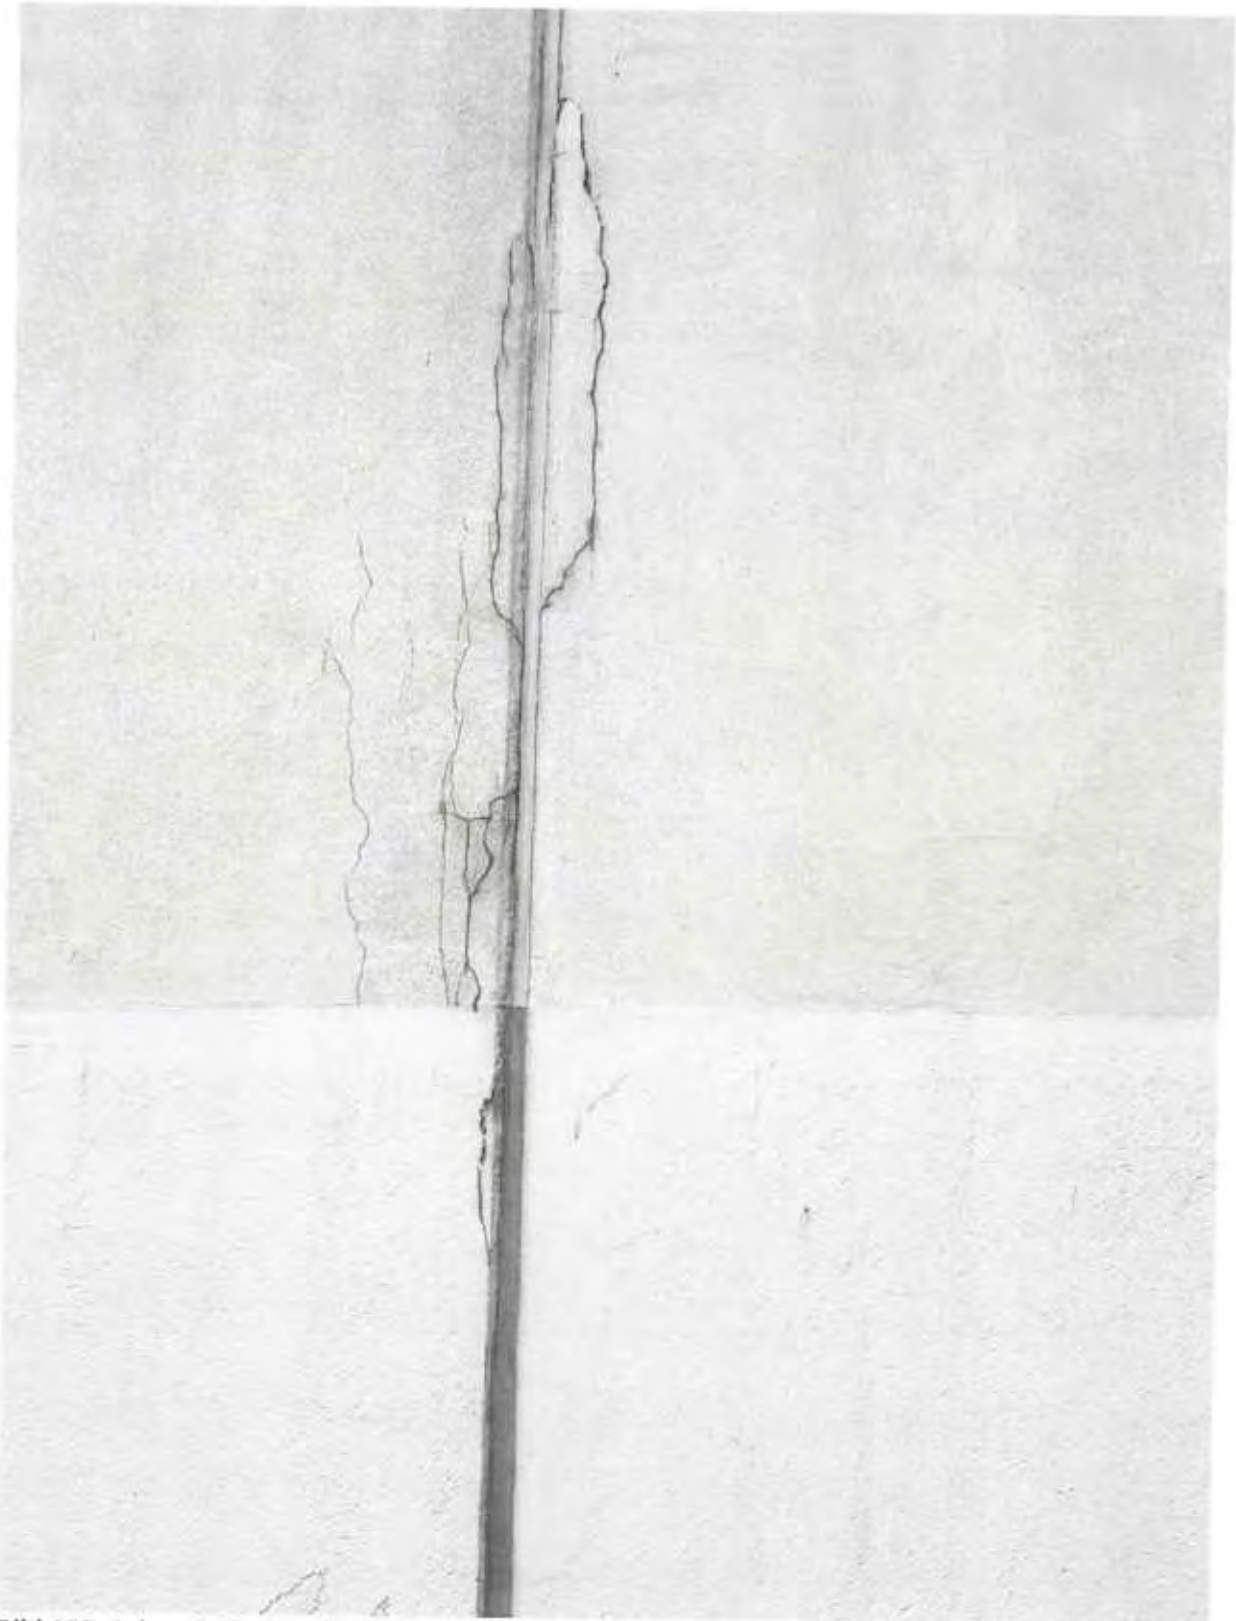
**Bild 108:** Achse C, Block 11/10: schadhafte Bewegungsfuge

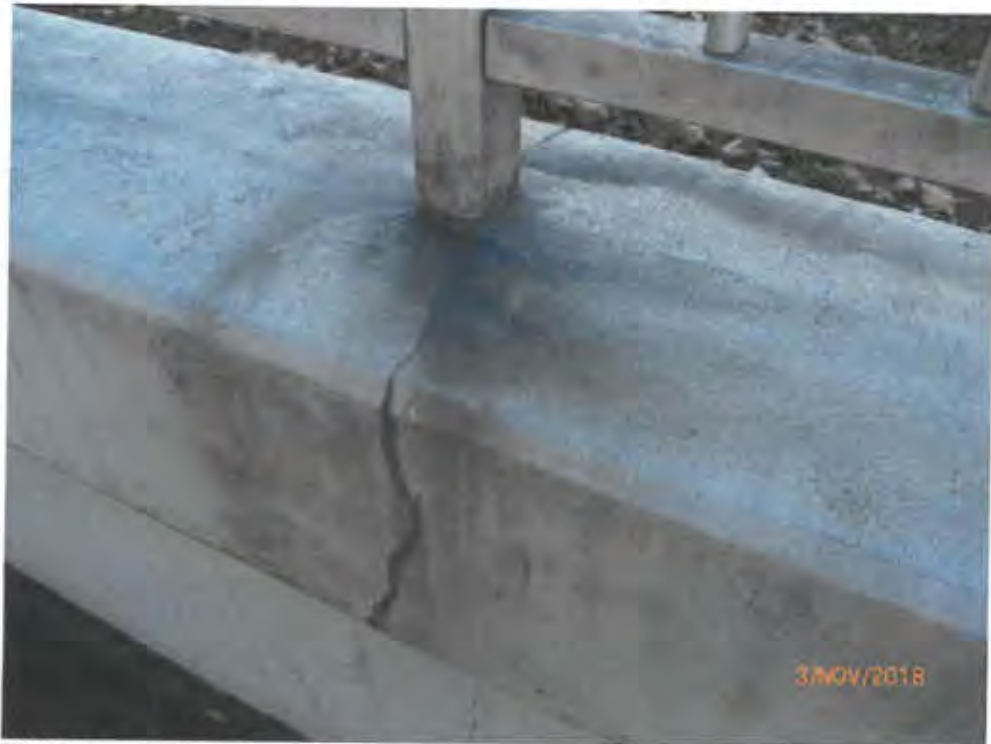
**Bild 109:** Geländerpfostenverankerung

(48) Die nach [6] ausgeführten „**Geländerpfostenverankerung**“ (210 St.) weist teilweise Risse und Abplatzungen auf.

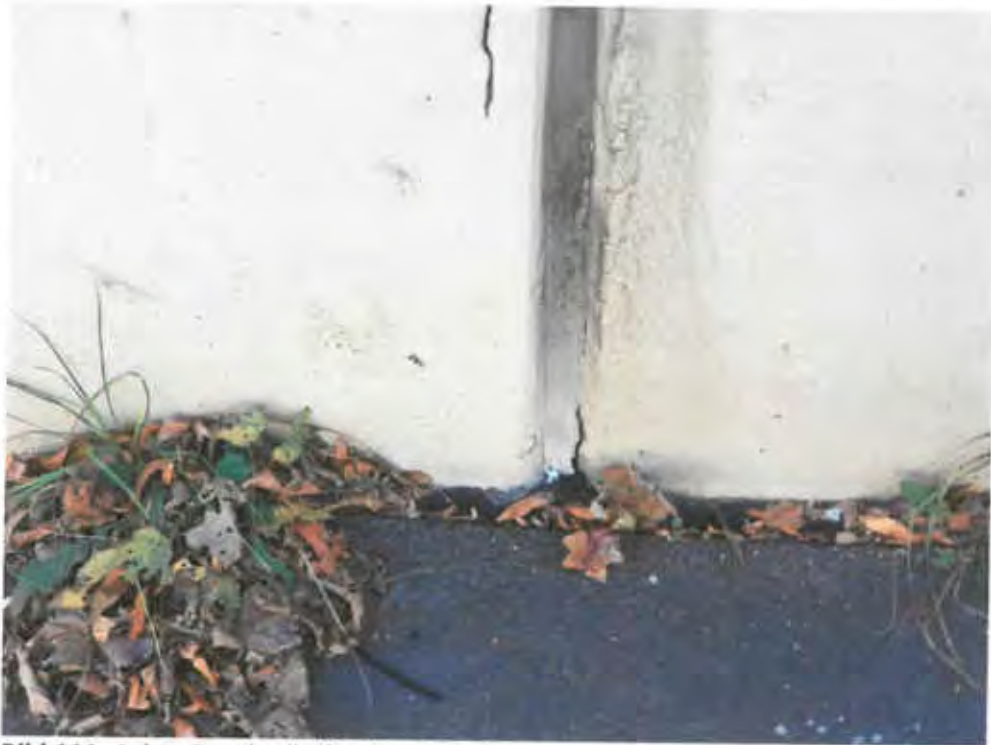
(51) Die Anschlussfugen aller aufgehenden Wände mit den Schrammborden weisen unterschiedlichen Schadensgrad auf mit Kohäsions- und Adhäsionsrissen. → **Anlage 57** und **58**; Bilder 111 bis 116, zeigen exemplarisch den Fugenzustand.

**Bild 111:** Achse D: schadhafte Anschlussfuge

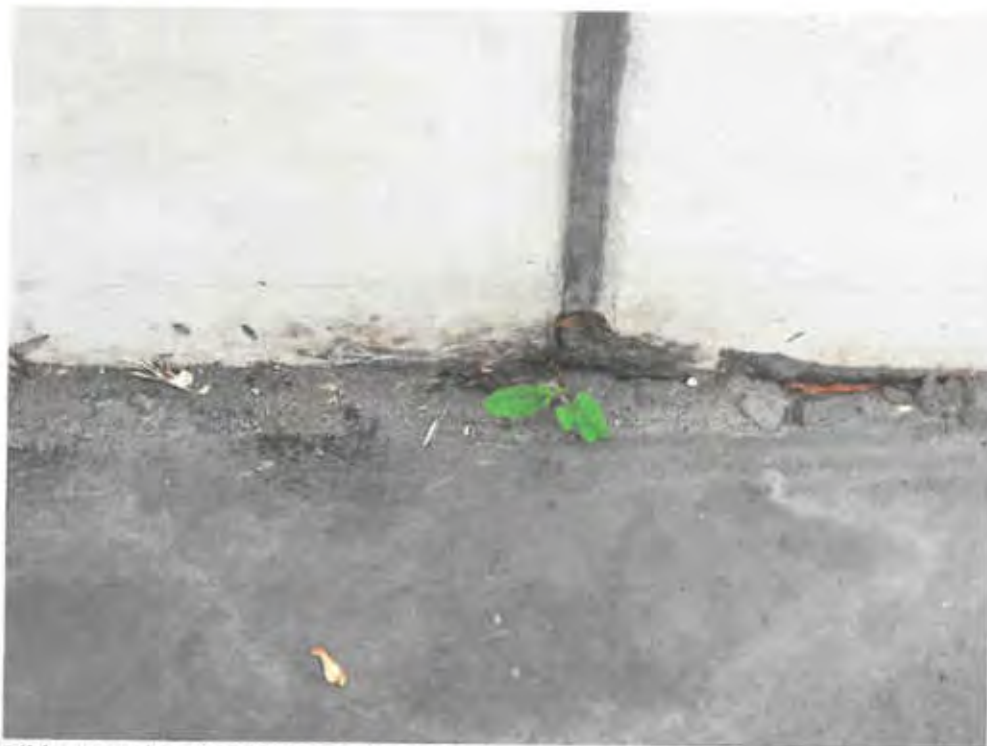
**Bild 112:** Achse C: schadhafte Anschlussfuge
