Umweltausschuss Wiesbaden am 10.03.2020

US Airbase Wiesbaden: Boden- und Grundwassersanierung der PFC-Kontamination

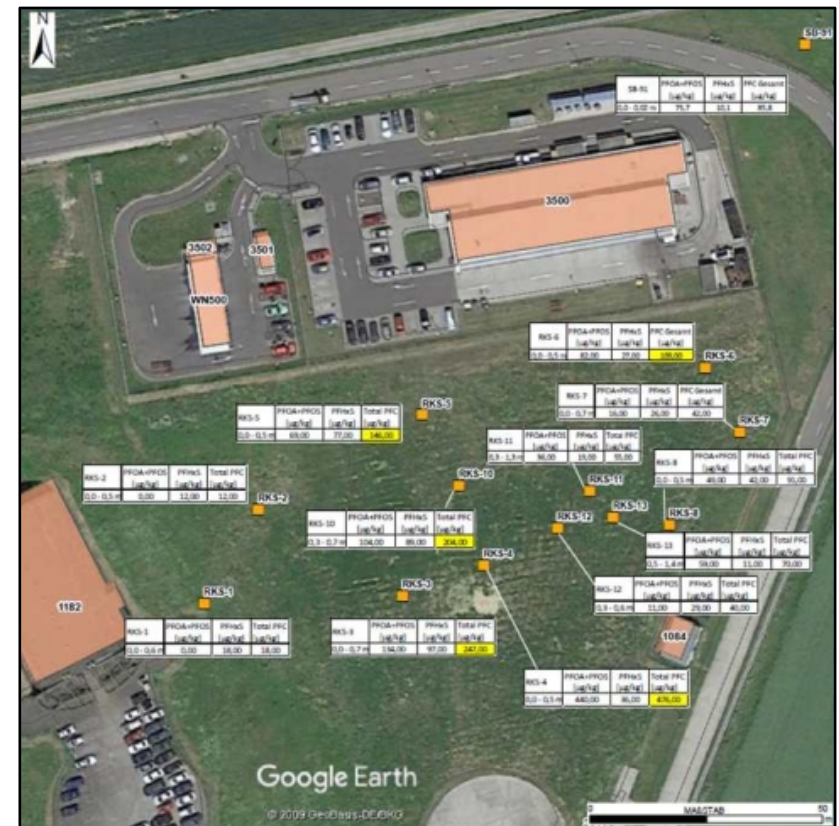
Kfz-Werkstatt bzw. ehemaliger Löschübungsplatz mit Ergebnissen der Bodensondierungen

- * Teilsanierung mit Rest-Konzentrationen zwischen 85 und 429 µg/kg PFC
- * Belastungen bis 500 µg/kg PFC konnten im Boden verbleiben -> Vorschlag HLNUG 2008

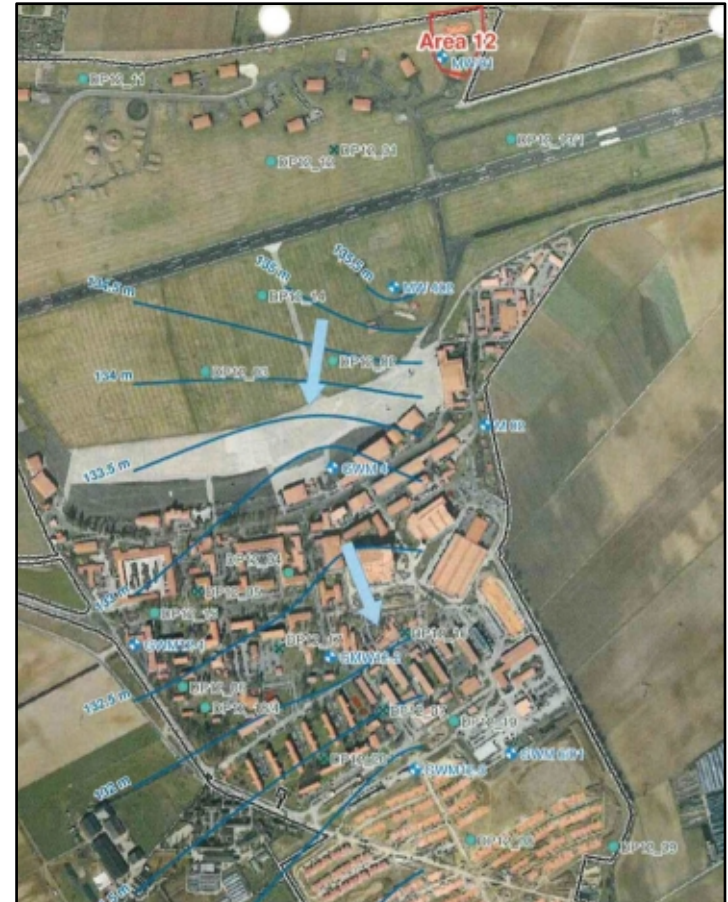
GW-Messstellen und ungefähre GW-Fließrichtung

- * Überwachung an 17 Grundwasser-
messstellen durch US-Army
- * Probenahme und Analyse 2 x p.a.
- * Ergebnisse vom 12'2019:
 - > erhöhte PFC-Konzentrationen
im Grundwasser
 - > nahe ehem. Löschübungsplatz
104 µg/l PFC („Area 12“)
 - > am weitesten entfernte Messstelle
0,9 µg/l PFC

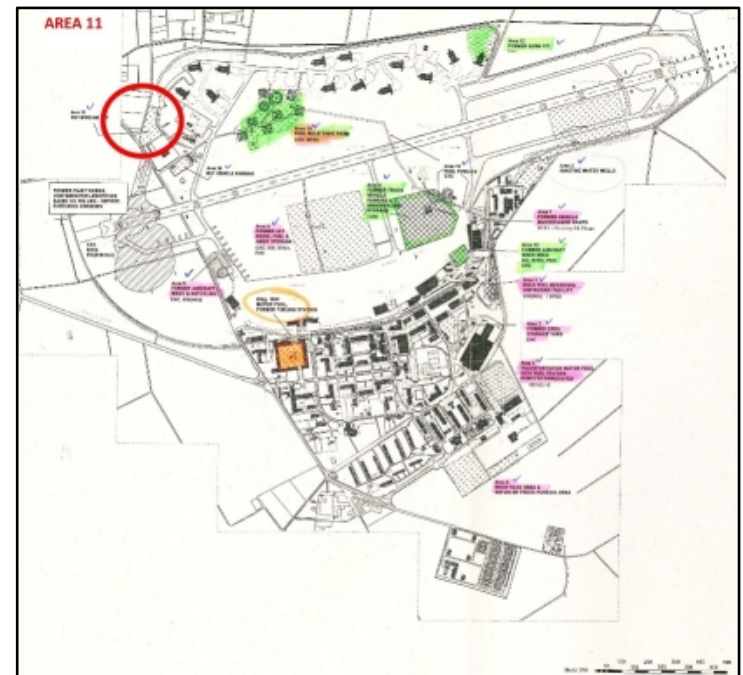
- * Recherchen RP Da: nördlich ehem. Lackfabrik
Verdachtsfläche für PFC-Belastung („Area 11“)
- * Aufforderung an LBIH:
Untersuchungen auf PFC, 30.01.2019
- * Mitteilung US-Army am 17.02.2020:
„Boden und Grundwasserstudie“
für nichtbestätigte Verdachtsfläche
-> Abstellplatz für
nicht-militärische Fahrzeuge
-> Durchführung PFC-Studie
vss. April 2020
