Beispiele

Schadensbilder in den begehbaren Bachkanälen

Beispielfotos für festgestellte Schäden

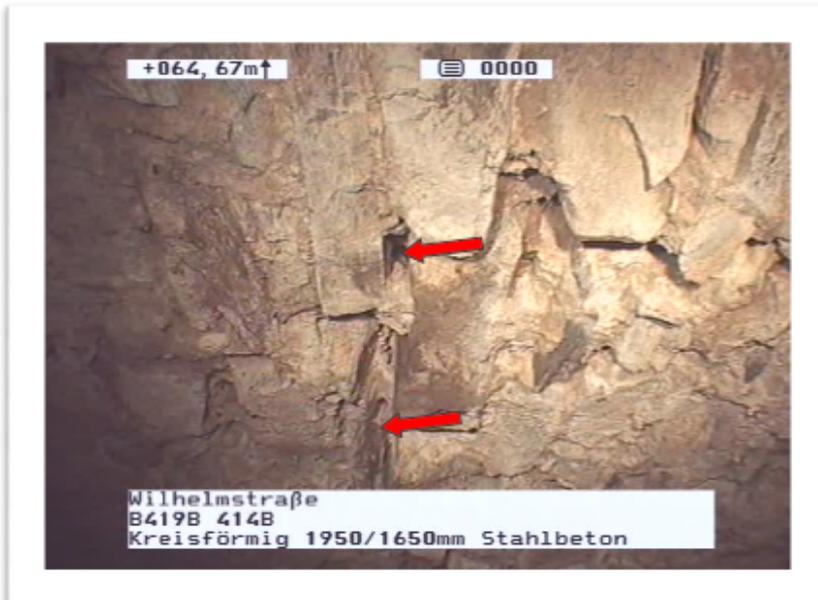
Wiesbaden - Mitte- Wilhelmstraße (Salzbach)
Haltung B419B - B414B; bei Station 64,7 in Fließrichtung

Schäden der ZKL 1 -> Beseitigung der Schäden sofort bzw. kurzfristig

fehlende Wandung/Mörtel

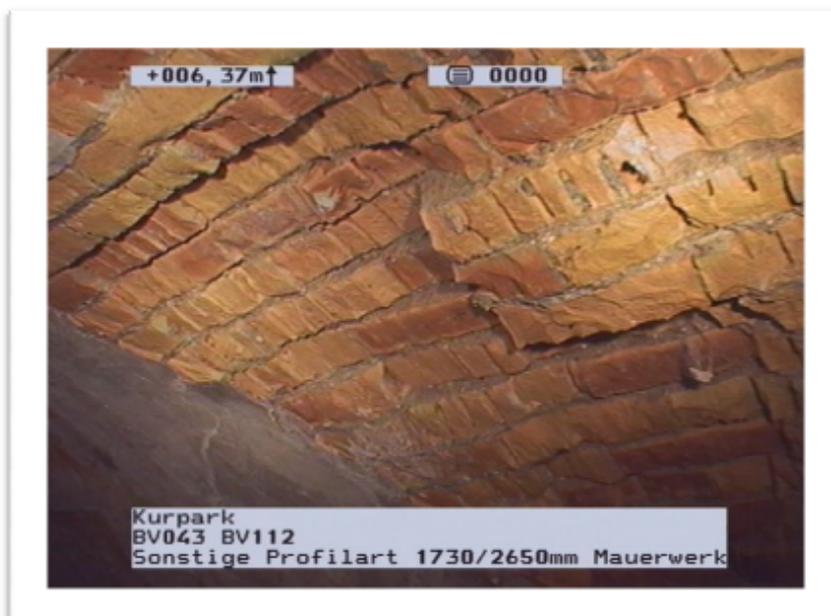
Wiesbaden -Nerotal- Nerotal (Schwarzbach)
Haltung BV043 - BV112, bei der Station 6,4 m in Fließrichtung

Rohrbruch, Abplatzungen partiell am ges. Rohrumfang

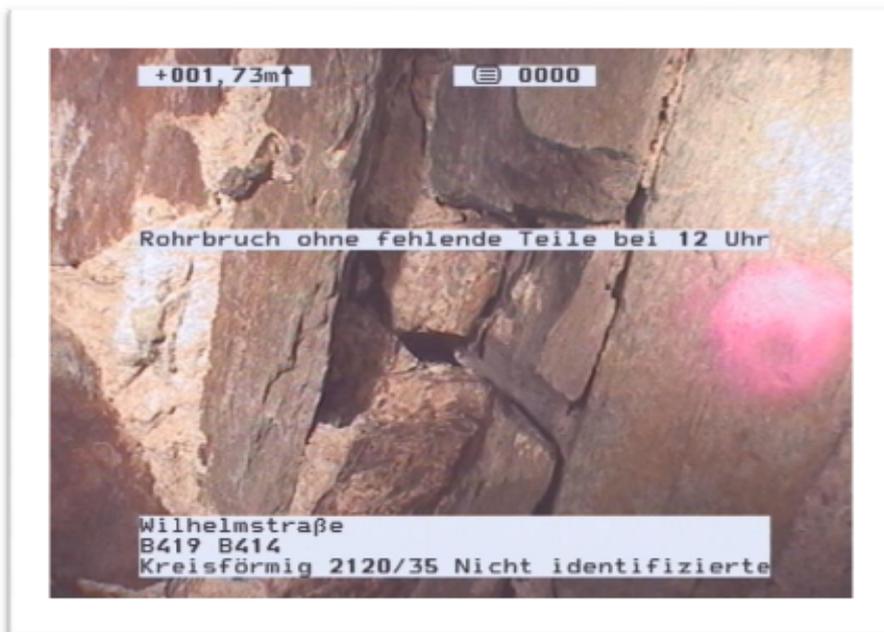
Wiesbaden -Mitte- Wilhelmstraße (Salzbach)
Haltung B419A - B414A, bei der Station 1,7 m in Fließrichtung

fehlende Wandungsteile

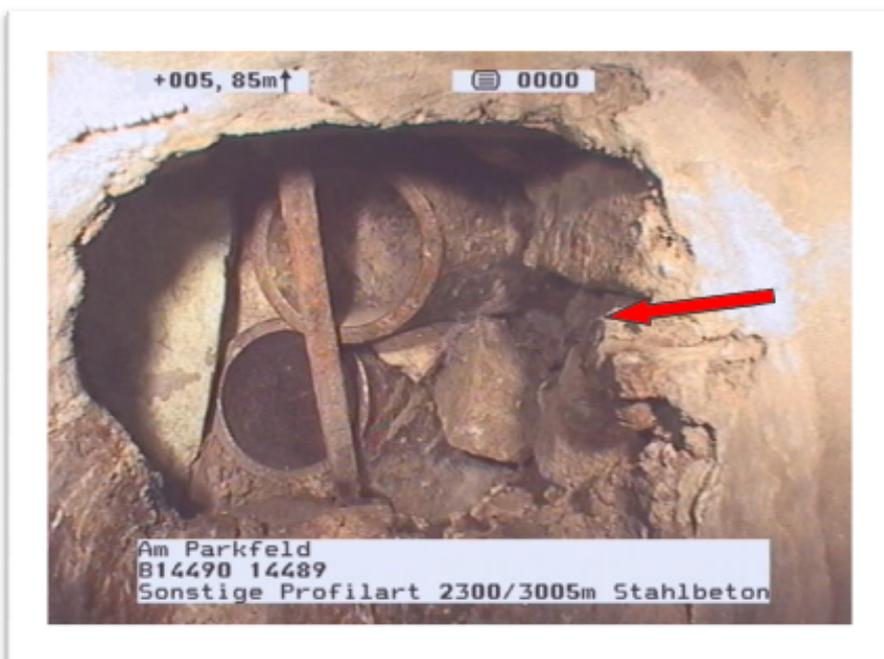
Wiesbaden -Biebrich- Am Parkfeld (Mosbach)
Haltung B14490 - 14489, bei Station 5,9 m in Fließrichtung

fehlendes Wandungsteil, Hohlraum sichtbar

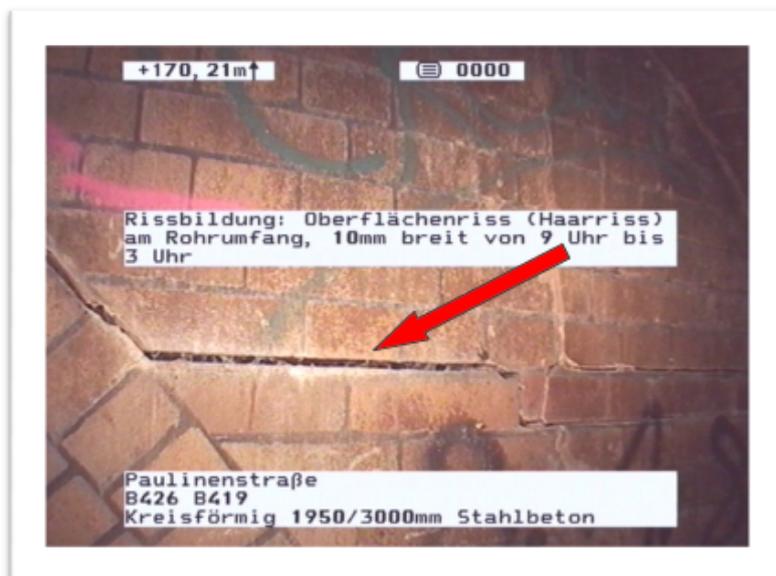
Wiesbaden -Mitte- Warmer Damm (Rambach)
Haltung B426 - B419, bei Station 170,2 m in Fließrichtung

Oberflächenriss am Rohrumfang 10 mm

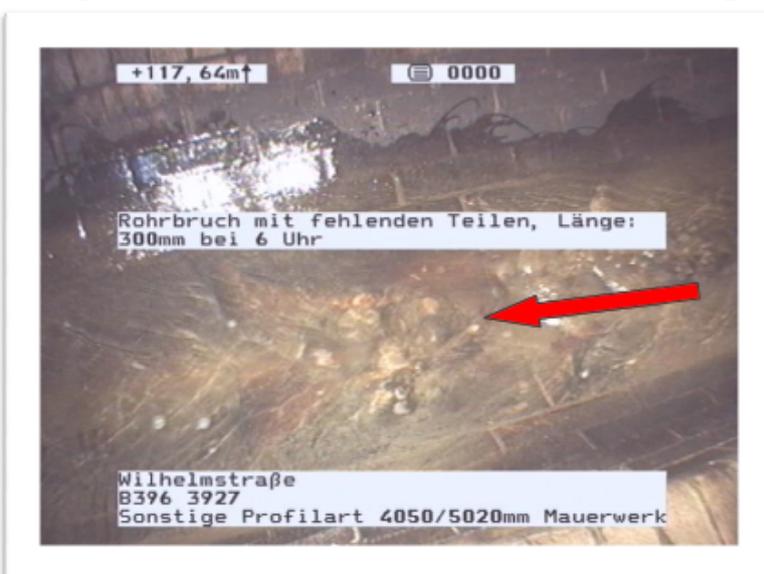
Wiesbade -Mitte- Wilhelmstraße (Salzbach)
Haltung B396 - 3927, bei Station 117,6 m in Fließrichtung

fehlende Teile Rohrbruch

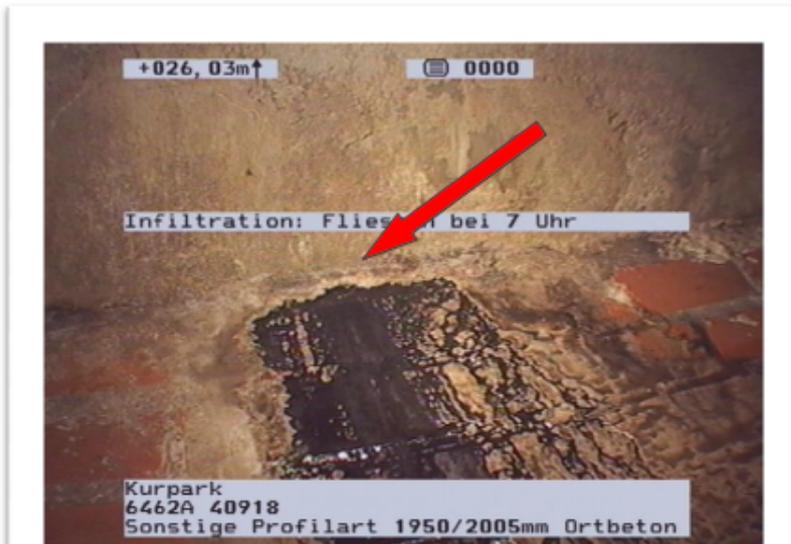
Wiesbaden -Mitte- Kurpark (Rambach)
Haltung 6462 - 40918, bei Station 26,0 m in Fließrichtung

Schäden der ZKL 2 -> Beseitigung der Schäden mittelfristig

fließende Infiltration

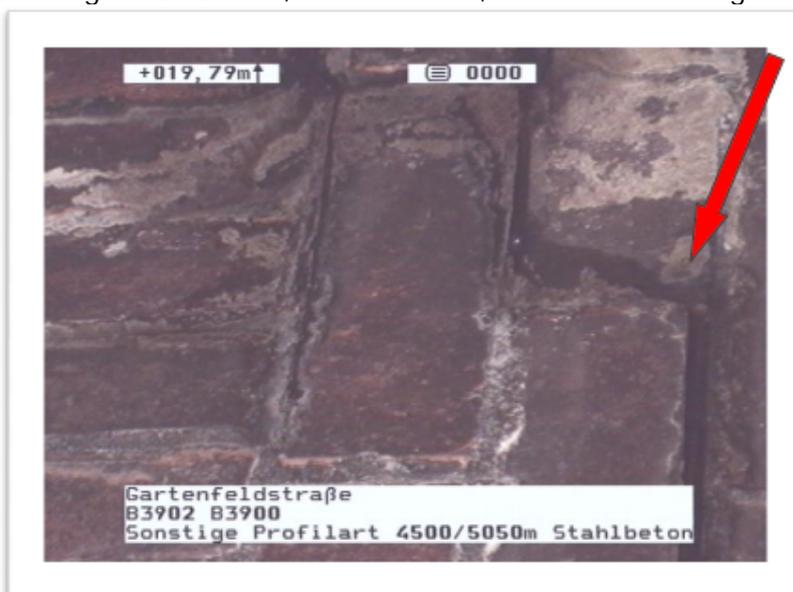
Wiesbaden - Mitte- Bahnhofsplatz (Salzbach)
Haltung 3902 . B3900, bei Station 19,8 m in Fließrichtung

Rissbildung in Längsrichtung erkennbar

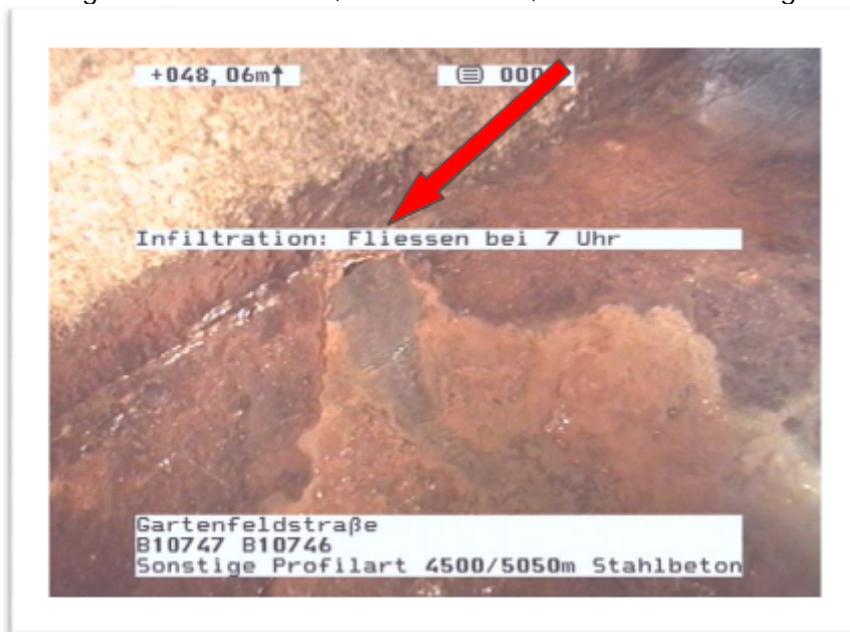
Wiesbaden - Mitte- Bahnhofplatz (Salzbach)
Haltung B10747 - B10746, bei Station 48,1 m in Fließrichtung

fließende Infiltration erkennbar

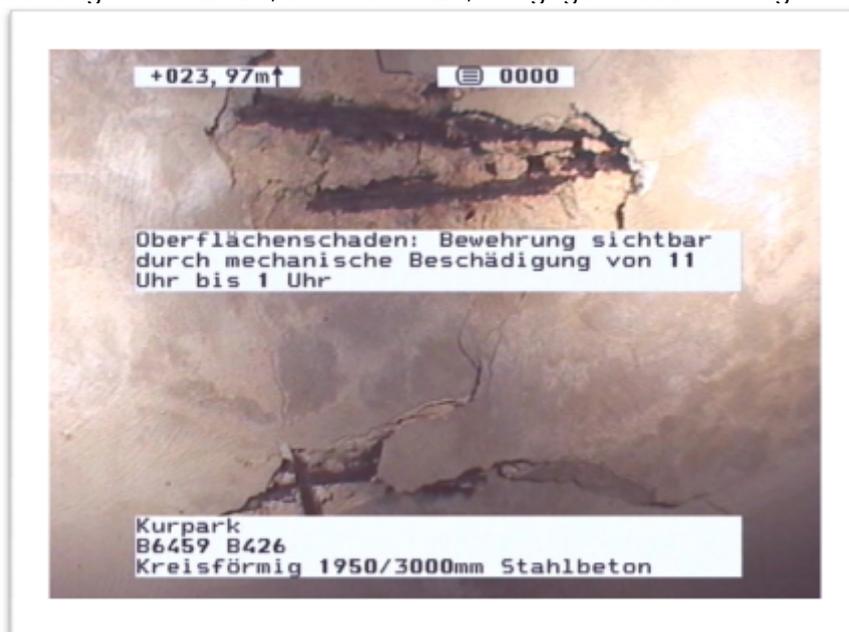
Wiesbaden -Mitte- Kurpark (Rambach)
Haltung 6459 - B426, bei Station 24,0 m gegen Fließrichtung

Abplatzungen, freiliegende Bewehrung

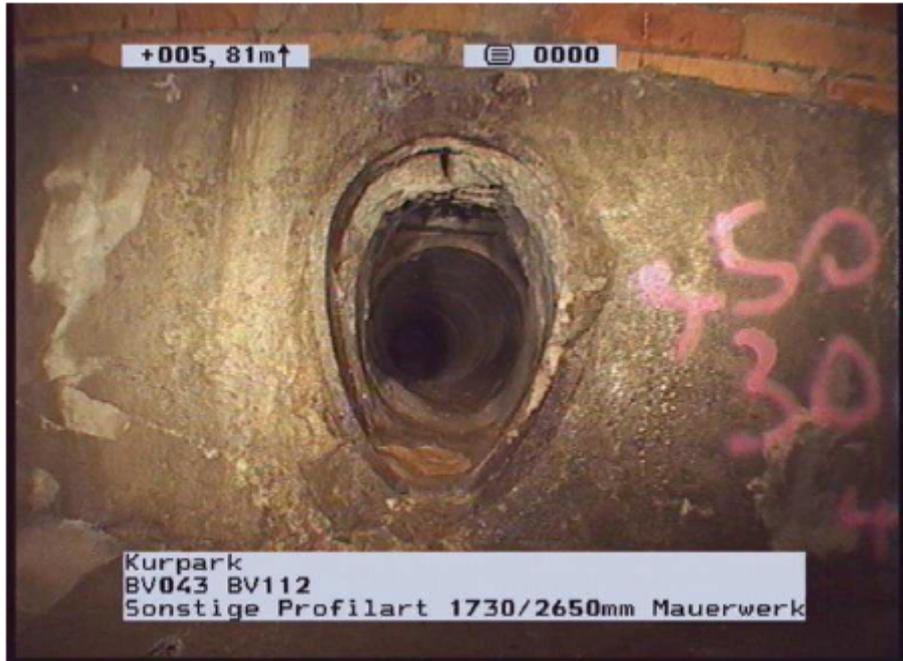
Haltung BV043 - BV112, bei Station 5,5 m in Fließrichtung

Schäden der ZKL 3 -> Beseitigung der Schäden mittelfristig

schadhafter Anschluss unvollständig eingebunden

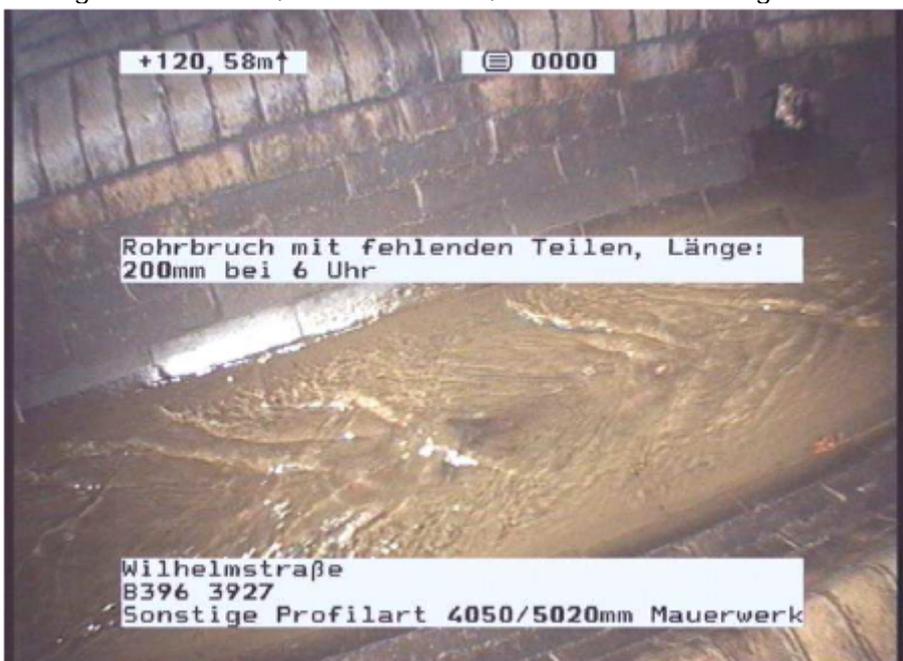
Haltung B396 . B3927, bei Station 120,60 m in Fließrichtung

Rohrbruch; fehlende Teile
