Schadensbilder in den befahrbaren Bachkanälen

Beispielfotos für festgestellte Schäden

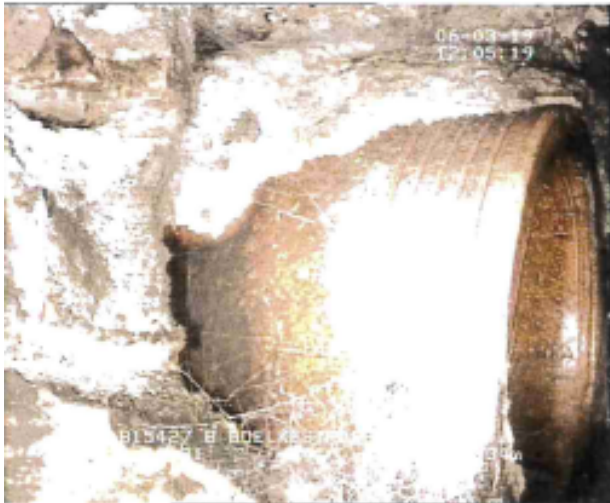
Kastel - Boelckestraße (Ochsenbrunnenbach);
Haltung B15427 - B15426, bei Station 9,34

Schäden der ZKL 1 -> Beseitigung der Schäden sofort bzw. kurzfristig

Einwachsende Wurzel; unsachgemäß eingebauter Zulauf, fehlender Mörtel

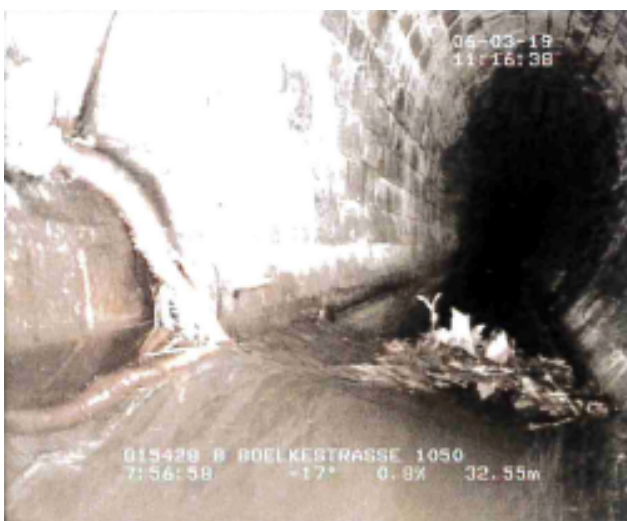
Kastel Boelckestraße (Ochsenbrunnenbach)
Haltung B15428, bei der Station 32,55 m

Eingewachsene, Pfahlwurzel

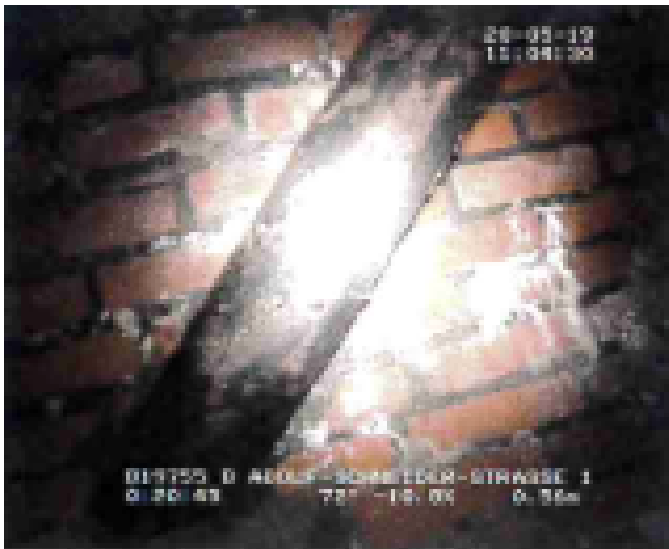
Rambach- Adolf Schneider Straße (Rambach),
Haltung B19755 - B19744, Station 0,56 m in Fließrichtung

Schäden der ZKL 2 -> Beseitigung der Schäden mittelfristig

Abflusshindernis

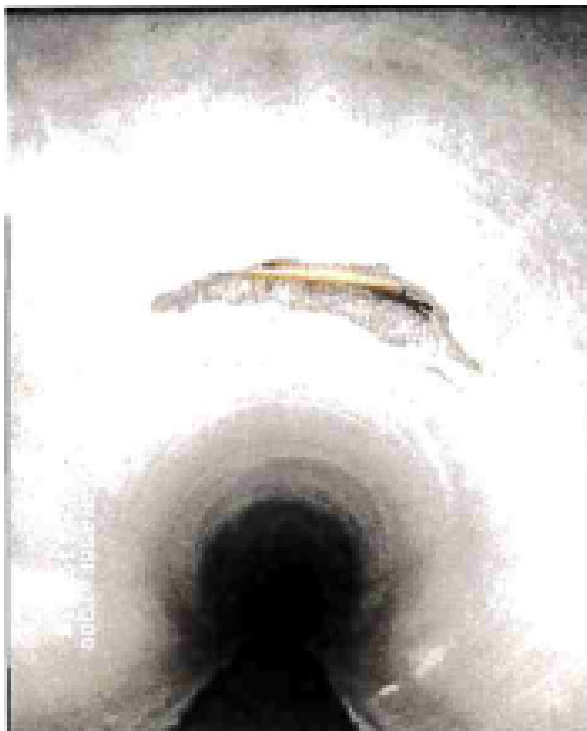
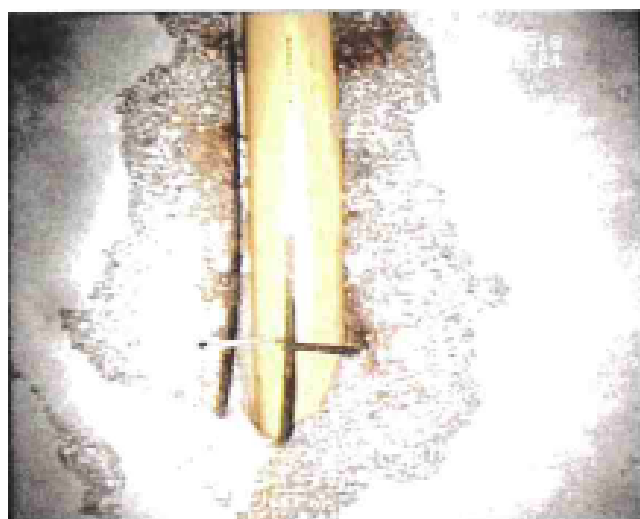
Haltung B1177 - B11778, bei Station 12,5 m gegen die Fließrichtung

Schäden der ZKL 3 -> Beseitigung der Schäden mittelfristig

Fremdleitung quert

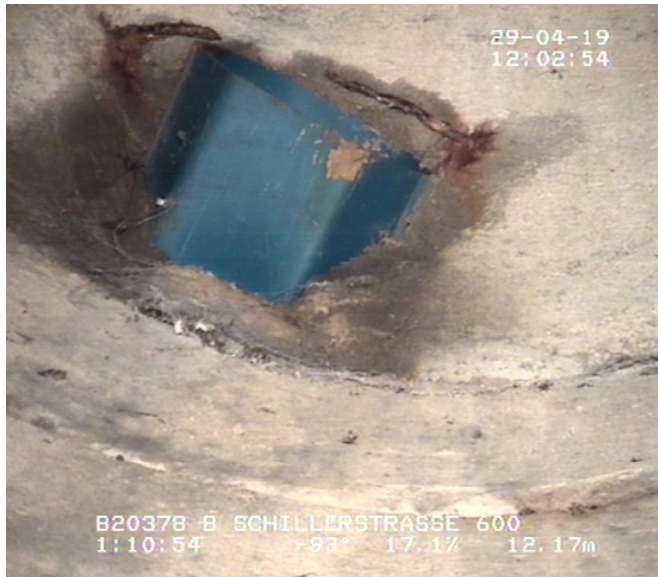
Naurod- Schillerstraße (Läusbach)

Bewehrung sichtbar

Haltung B20378 - B20377, bei Station gegen die Fließrichtung Oberflächenschaden,
