## Kurzübersicht Maßnahmen zur Renovierung der Fußgängerzone (Refit) Wiesbaden

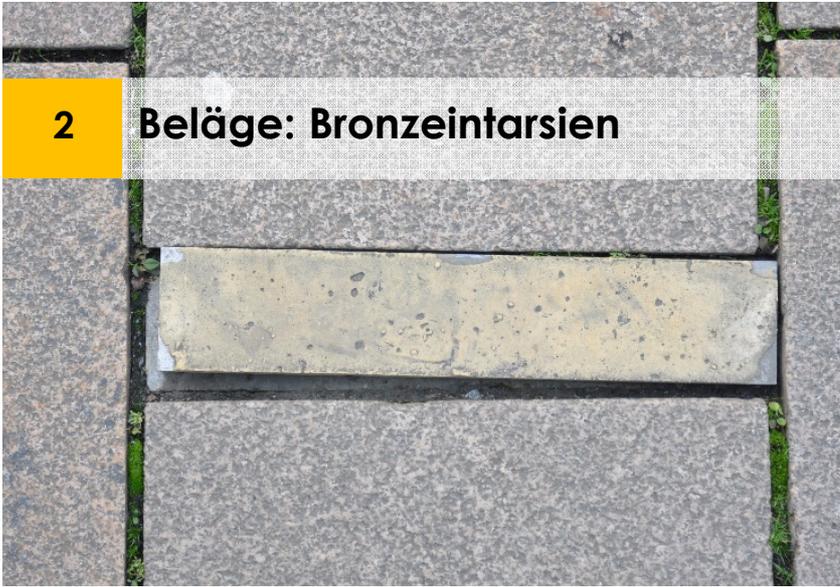
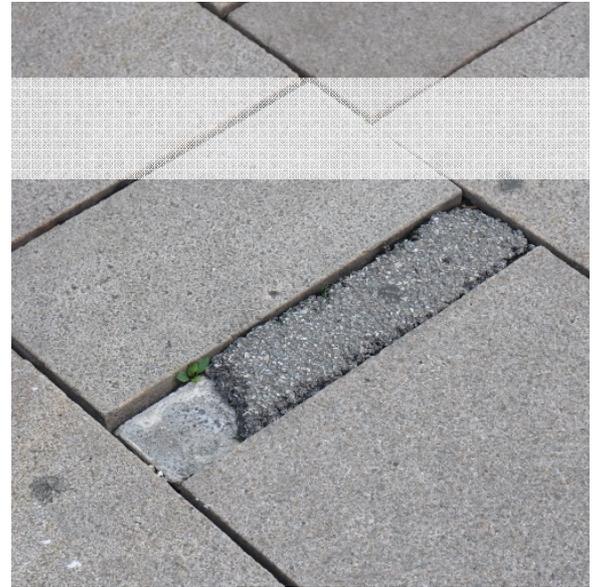
## 2 Beläge: Bronzeintarsien

- Ablösen der Bronzeintarsien
- ungenügende Rutschfestigkeit der Bronzeintarsien
- teilweise bereits fehlende Intarsien = Stolpergefahr oder provisorisch mit Asphalt verfüllt

- Bronzeintarsien durch hochwertigen Naturstein ersetzen
- Anlegen einer Musterfläche mit einjähriger Testphase, Stein: Valser Quarzit
- ursprünglichen Gestaltungsgedanken „Wiesbadener Gassen im neuen Gewand“ erhalten und fortführen

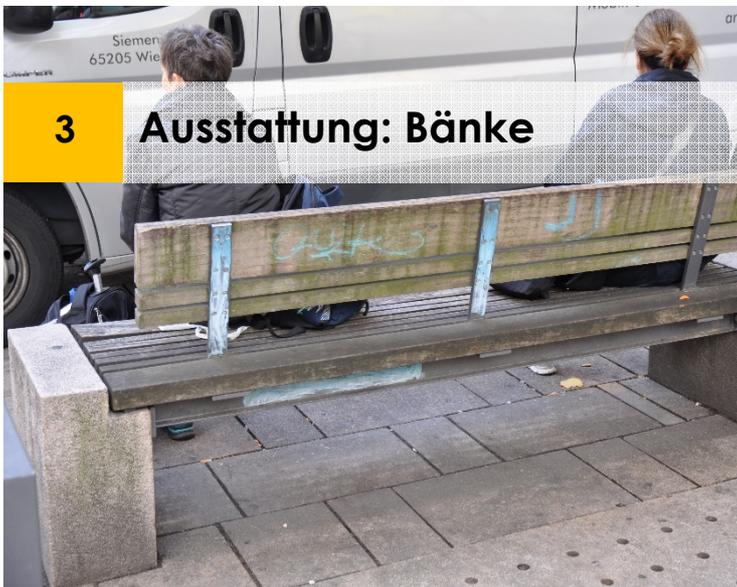
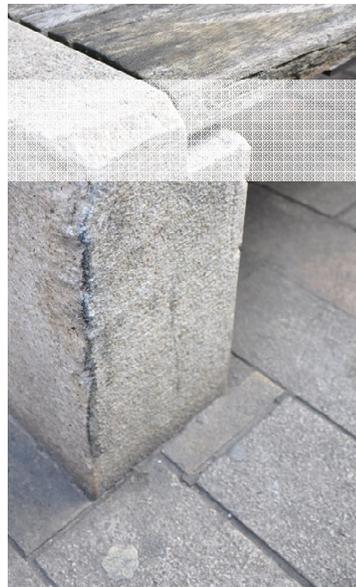
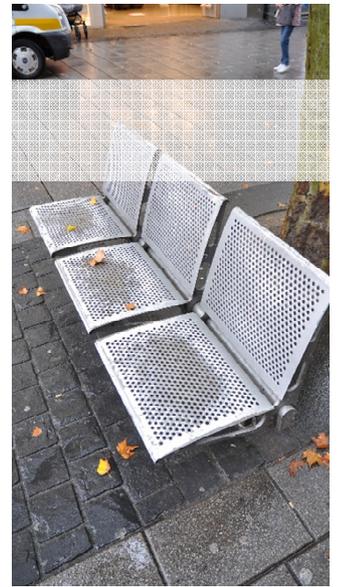
- seit der Neugestaltung in die Jahre gekommene Sitzbänke
- Verunreinigungen
- Verschleißerscheinungen durch hohen Nutzungsdruck
- raue und rissige Oberflächen
- teilweise noch Vorhandensein wenig benutzerfreundlicher Sitzbänke aus Metall

- Demontage, Aufarbeiten oder Tausch der Holzleisten, Montage
- Grundreinigung
- Metallbänke durch Holzbänke ersetzen
- Sicherstellung und Gewährleistung qualitätvoller Aufenthaltsbereiche

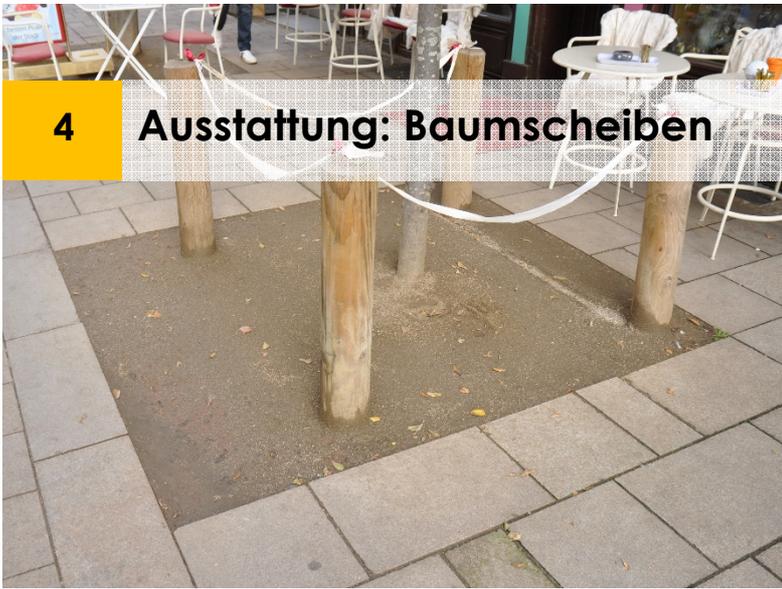
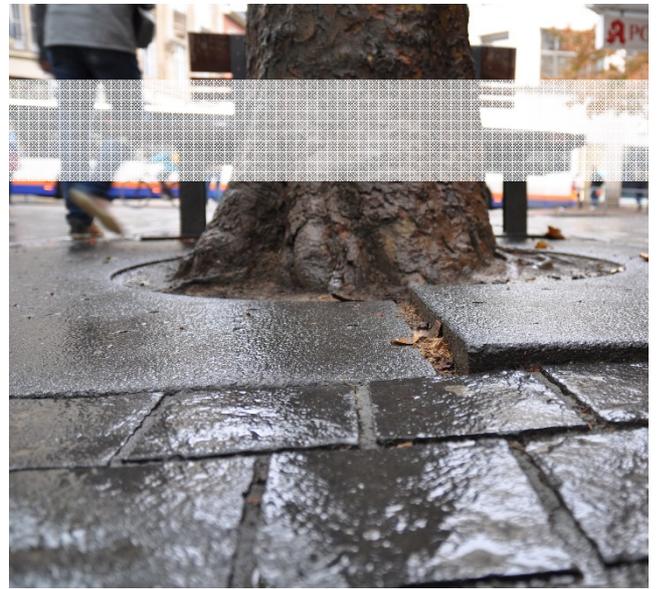
## 4 Ausstattung: Baumscheiben

- verschiedene Arten von Baumscheiben: wassergebundene Flächen und Baumscheiben
- Teilweise gehobene Baumscheiben aufgrund von Wurzeldruck  
= Stolpergefahr

- zwingender Austausch der Baumscheiben, die eine Unfallgefahr darstellen (bei einem Höhenunterschied vom mehr als 2 cm zum angrenzenden Belag)
- zukünftig Verwendung eines gusseisernen Modells
- mittelfristig gesamter Austausch aller Baumscheiben in der Fußgängerzone, um ein hochwertiges stadtgestalterisches Gesamtbild und eine langfristige Verbesserung des Baumstandortes zu gewährleisten

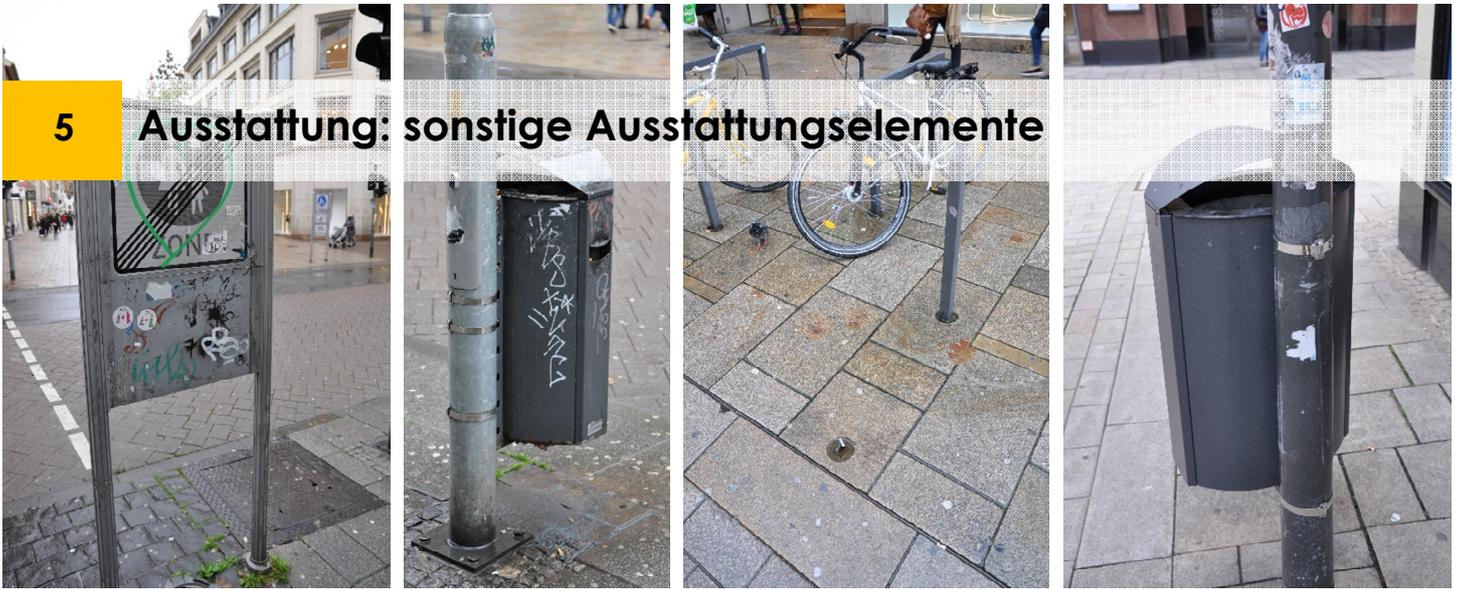
- Schäden und Verunreinigungen an Ausstattungselementen, wie Fahrradbügel, Abfallbehälter, Verkehrsschildern und Masten
- Spielelemente (Tanzglockenspiel, Wackelstein) momentan nicht funktionsfähig

- Prüfung notwendiger Ergänzungen: z.B. Fahrradbügel, Poller, Abfallbehälter
- Prüfung der Reaktivierung des Trinkbrunnens in der Alfons-Paquet-Straße und Kirchgasse Ecke Friedrichstraße sowie ergänzende neue Standorte
- ausbessern von Lackschäden, Reinigung von Ausstattungselementen oder falls nötig Komplettaustausch
- langfristige Maßnahmen: Aufbringung einer Antihaft-Sperrschicht zum Schutz vor Bekleben / Graffiti
- Instandsetzung der urbanen Spielgeräte: Tanzglockenspiel und Wackelstein

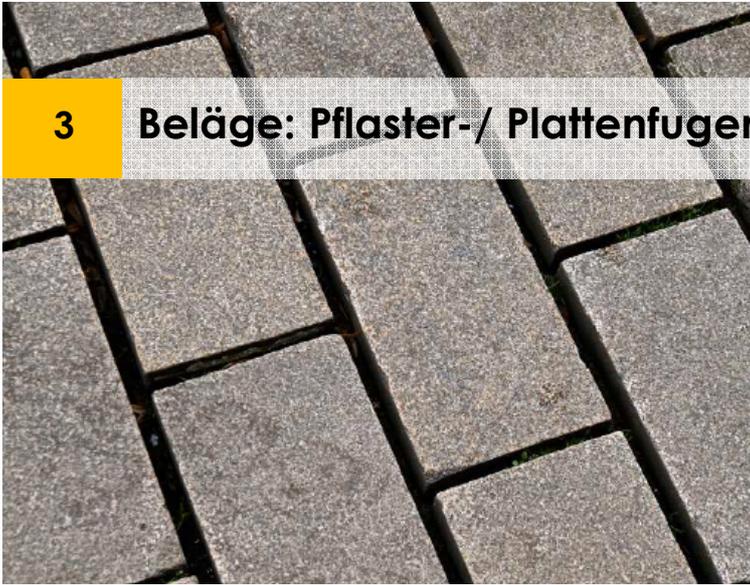
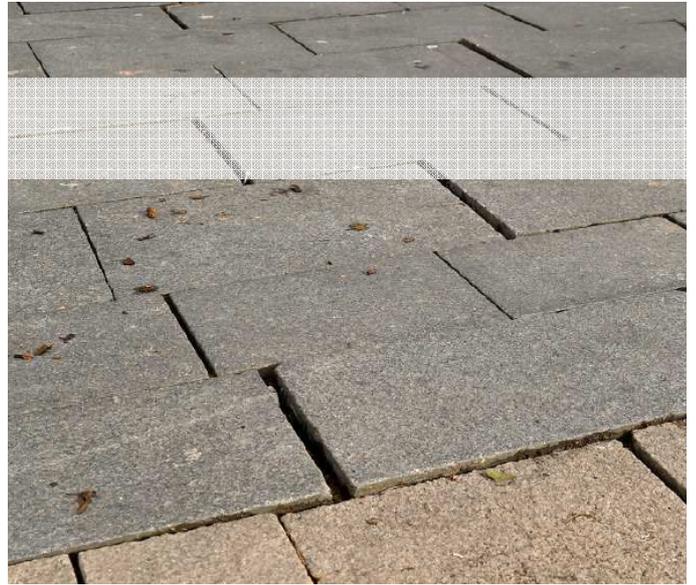
### 3 Beläge: Pflaster-/ Plattenfugen

- Flächen in gebundener und ungebundener Bauweise
- Vorrangig die Flächen in ungebundener Bauweise weisen Schäden bzw. fehlendes Fugenmaterial auf
- Fehlerhafte Fugen = Hauptursache für Schäden im Pflaster- bzw. Plattenbelag (Unterscheidung 'Schäden von außen' und 'Schäden im System')

- Herstellung einer 'festen' Fuge
- Wo nötig Herstellung der festen Fuge mit Richten des Belags
- Wiederherstellung eines funktionalen, gepflegten und homogenen Gesamteindrucks
- Widerstandsfähigkeit vor äußeren Einflüssen und Herstellung eines intakten in sich geschlossenen Systems

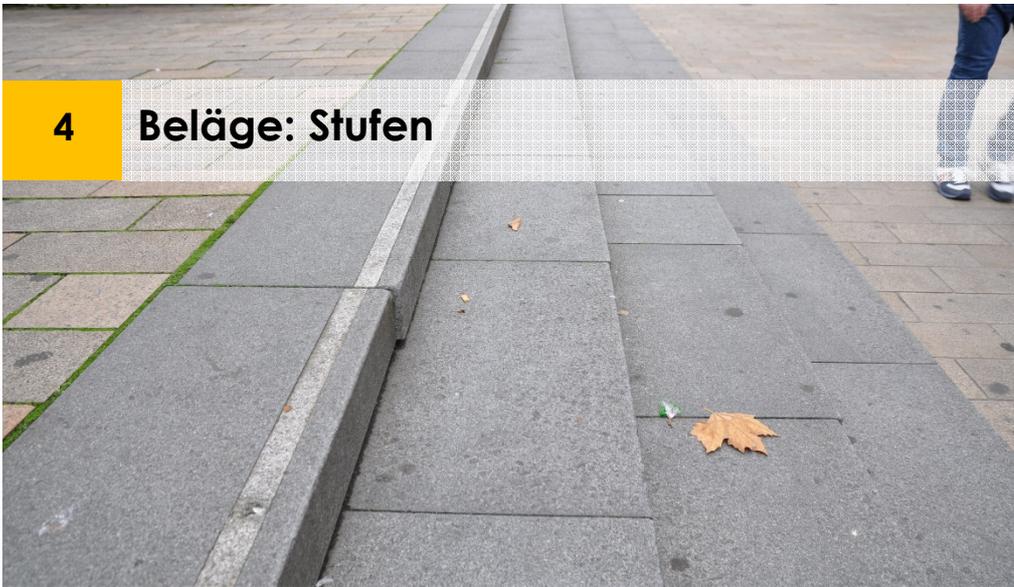
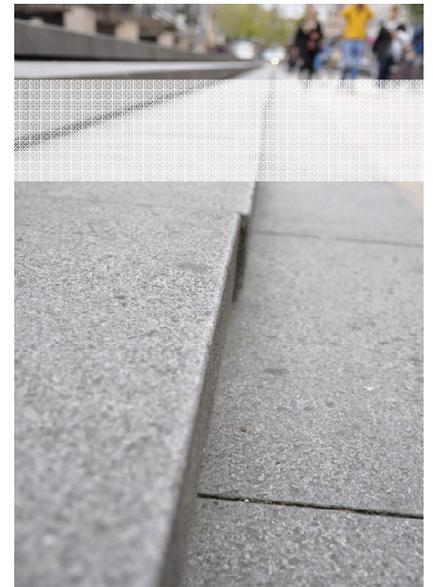
- Langgasse Ecke Webergasse: teilweise Verschiebung der Blockstufen
- U.U. Verschiebung durch Belastung oder Wurzeldruck

- Schadensursache ermitteln
- Bei Schaden durch Baumwurzeln: falls möglich Verlegung oder Rückschnitt der Wurzel,
- Aufnehmen und Neuverlegung der Stufen
