# Untersuchungsbericht

Altes Rathaus Wiesbaden

Fassadenuntersuchung

Art der Maßnahme: Untersuchung der Fassadenflächen  
Schadenserfassung und Konzepterstellung

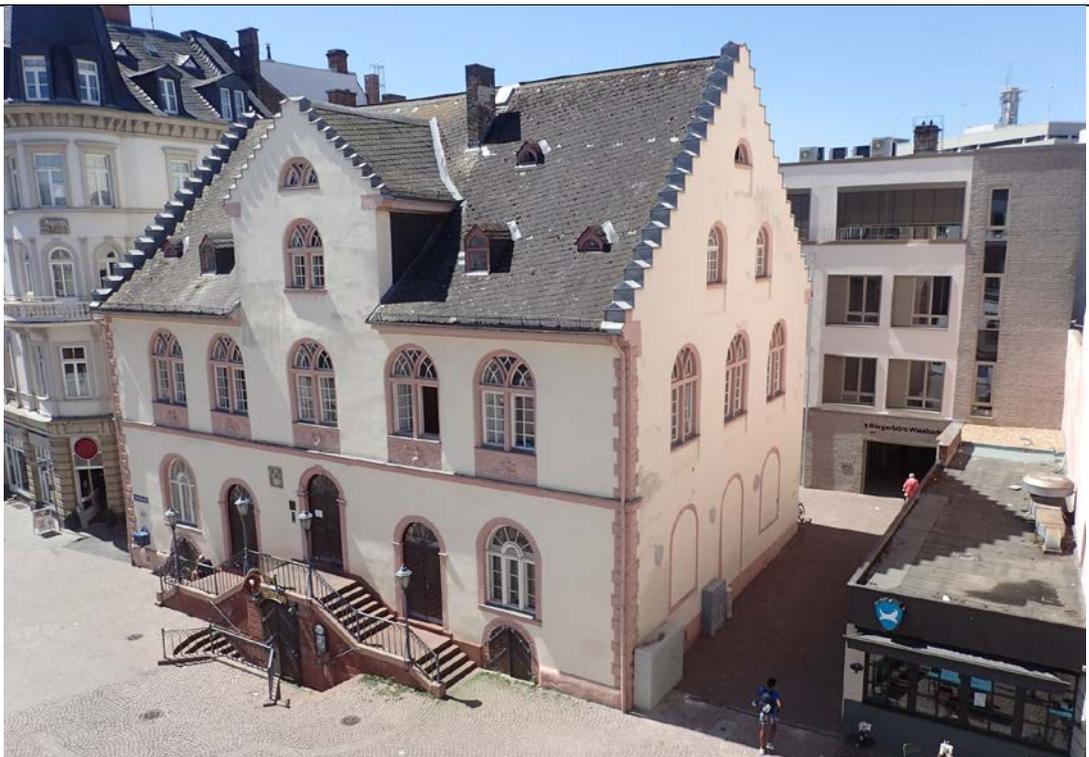
2

Altes Rathaus Ansicht Hauptfassade und Nordfassade. Die drei Erdgeschossfenster der Nordfassade sind vermauert und verputzt.

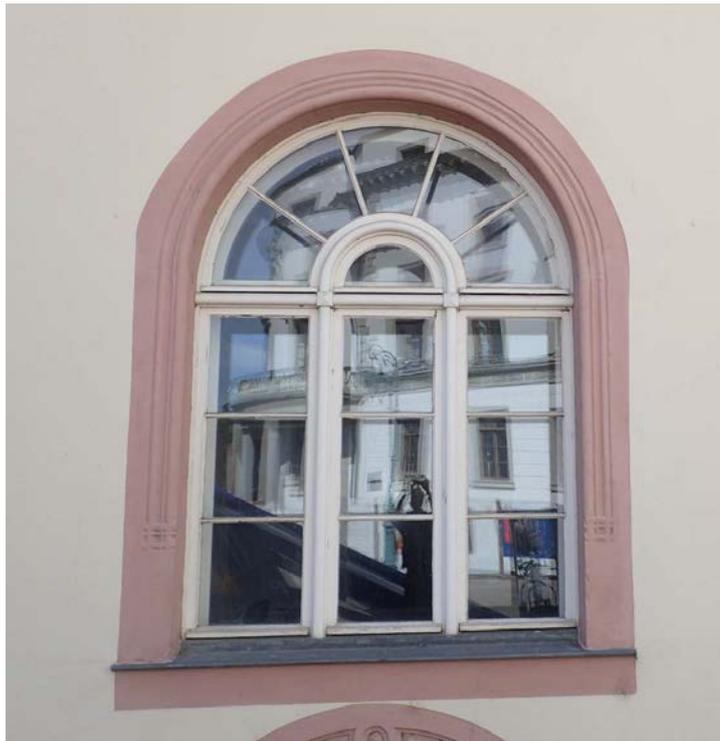
5

Bestand Fenster im EG der Hauptfassade mit Stabwerk am Gewände. Die Erdgeschossfenster wurden bei der Sanierung 1951 in ihrer Form verändert. Der ehemals vorhandene steinerne Kreuzstock wurde entfernt.

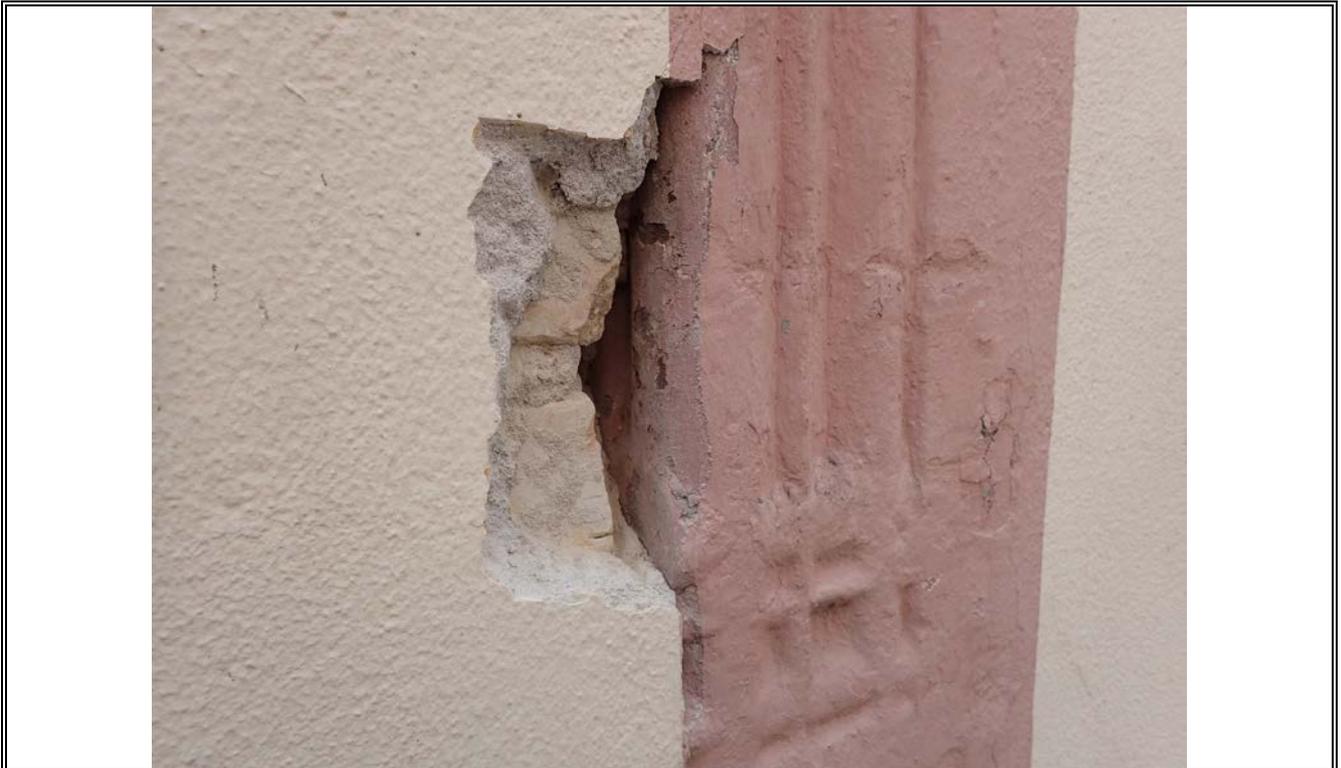
23

In der Befundstelle ist das Backstein Mauerwerk der Vermauerung erkennbar. Die Profilierung und die Farbfassungen des Fenstergewändes setzen sich in der zugemauerten Laibung fort.

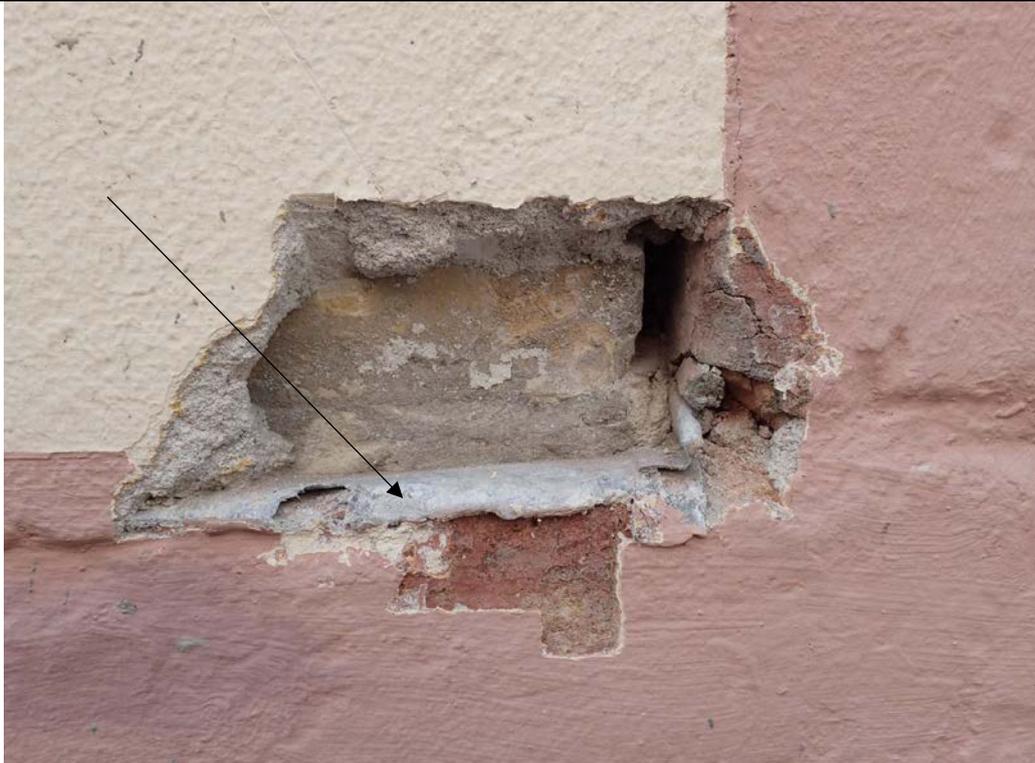
25

Eine zusätzliche Sondage im Bereich der Fensterbank zeigt, dass die Verblechung der Fensterbank vor der Vermauerung nicht entfernt wurde.

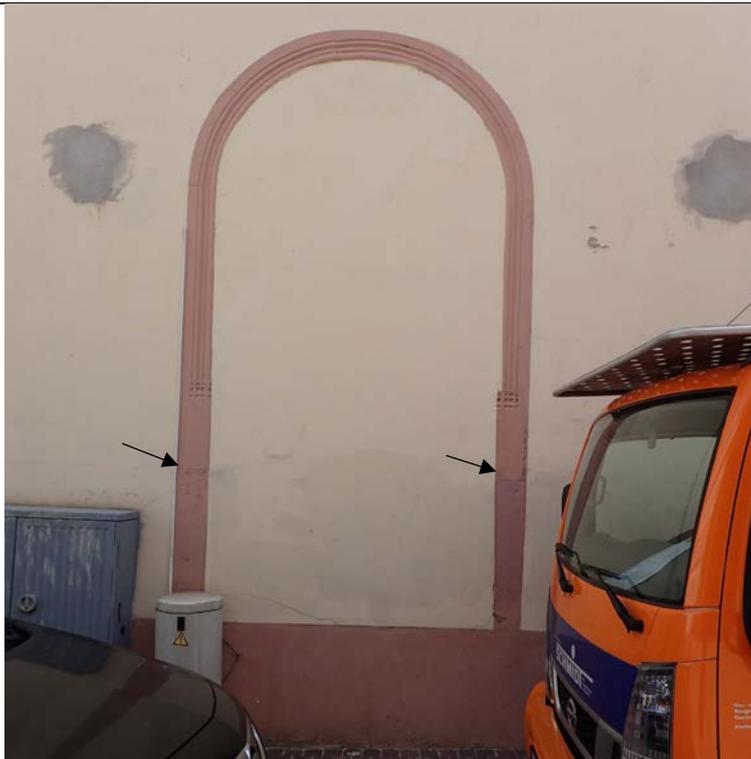
Das mittlere Fenster im EG der Nordfassade wurde nach unten verlängert und zu einem Durchgang umgebaut. Die Fensterbank ist nicht mehr vorhanden. Im heutigen Zustand ist der Durchgang vermauert.

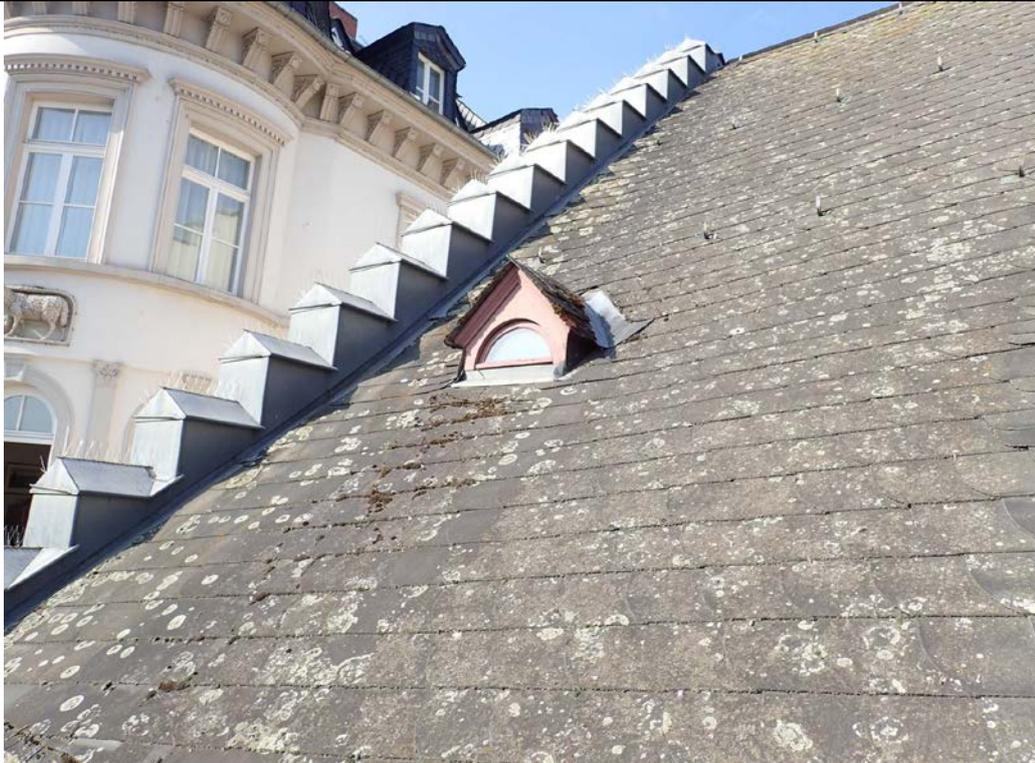
29

Zustand Dachfläche aus kleinformatischen Dachplatten. Die Oberfläche ist aufgeraut. Starker Flechtenbewuchs.

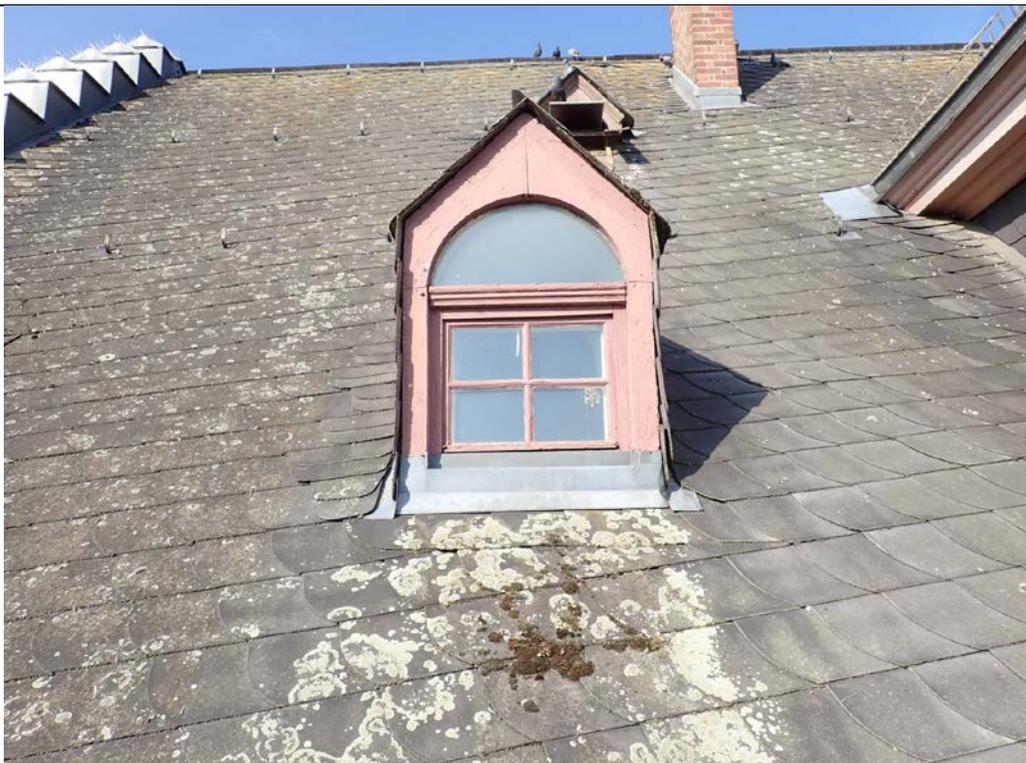
Zustand Dachgauben. Die Holzfronten der Dachgauben zeigen Verwitterungsspuren.

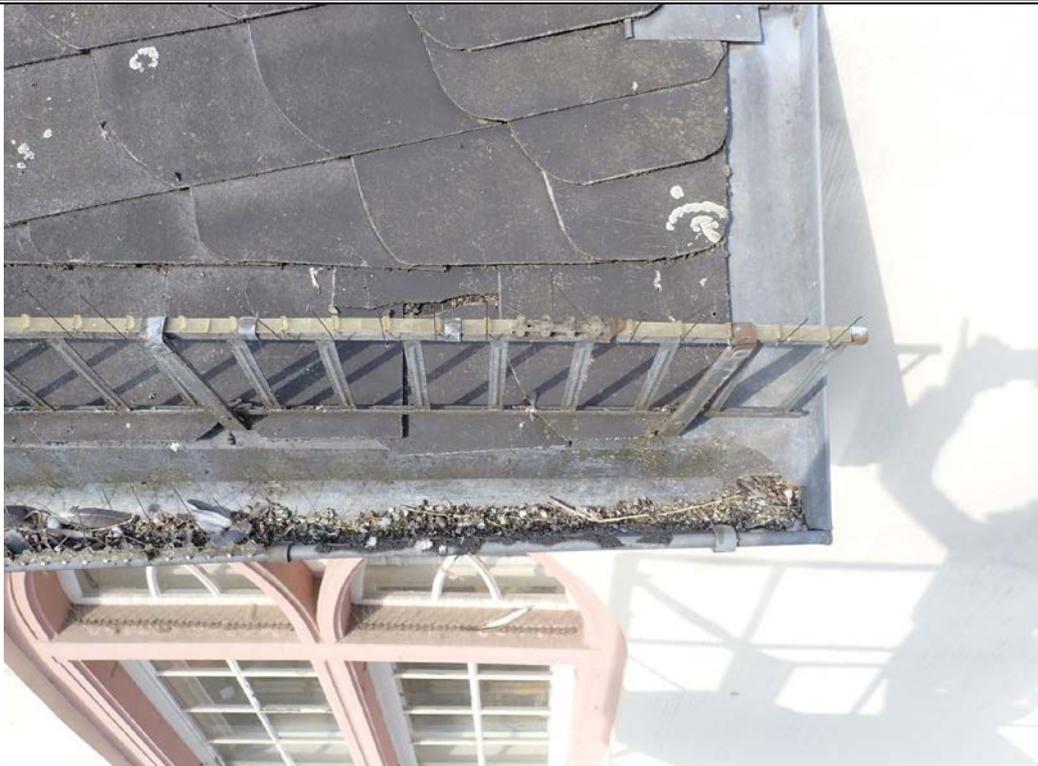
31

Taubenkot auf dem Sandstein führt bei der gegebenen Belastung zu einem starken Nitrateintrag, der den Stein nachhaltig schädigt. Für den Erhalt der denkmalgeschützten Fassade ist der Unterhalt eines Taubenschlags im Dachraum widersprüchlich.

Die Regenrinne der Hauptfassade ist, trotz regelmäßiger Reinigung, stark mit Taubenkot verschmutzt.

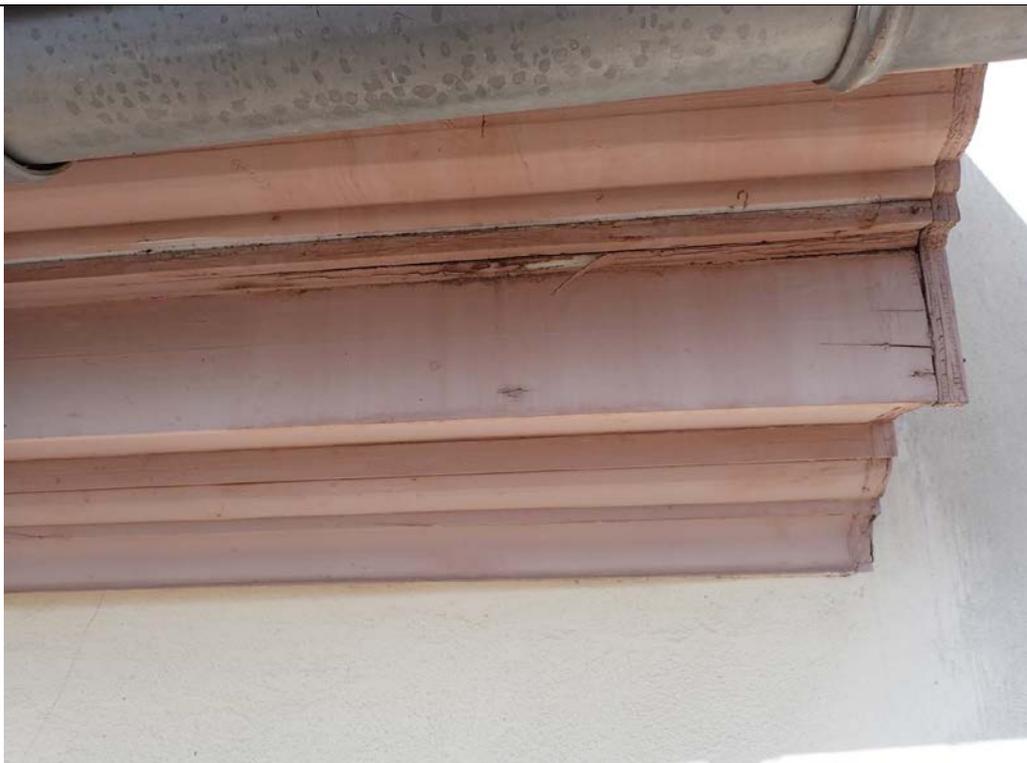
Das Traufgesims ist reparaturbedürftig, die Anstriche sind rissig, das Holz stellenweise aufgequollen.

Die Bretter des Traufgesimses sind reparaturbedürftig, der Anstrich ist rissig und blättert ab.

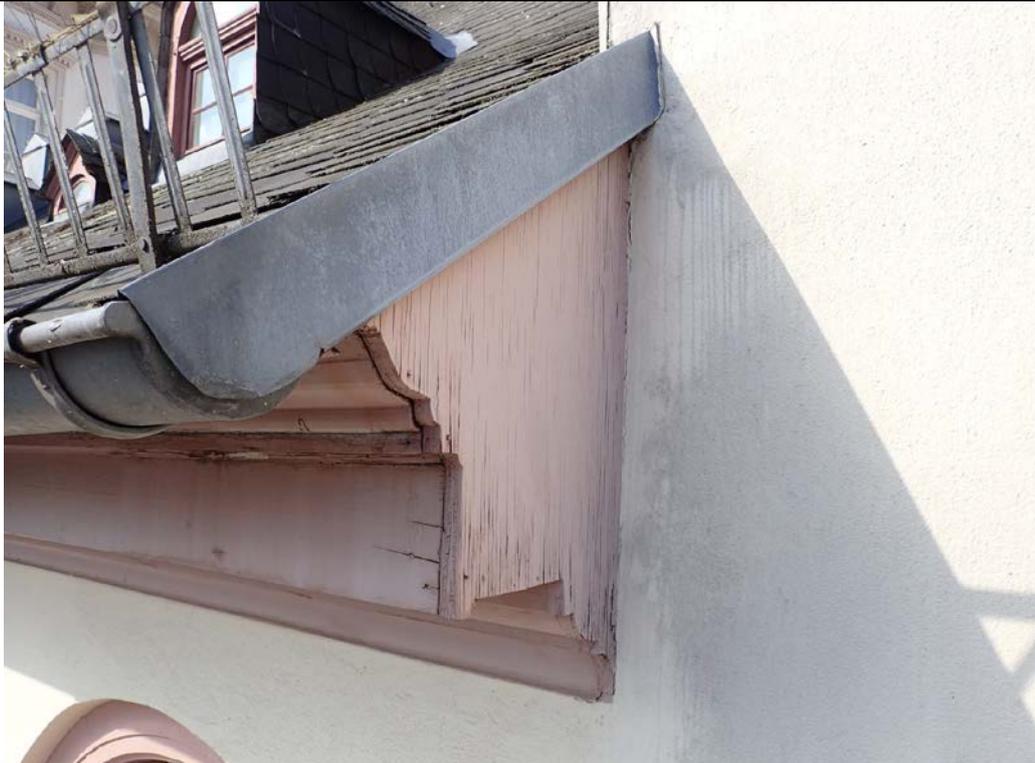
33

Die Bretter des Traufgesimses sind reparaturbedürftig, der Anstrich ist rissig und blättert ab.

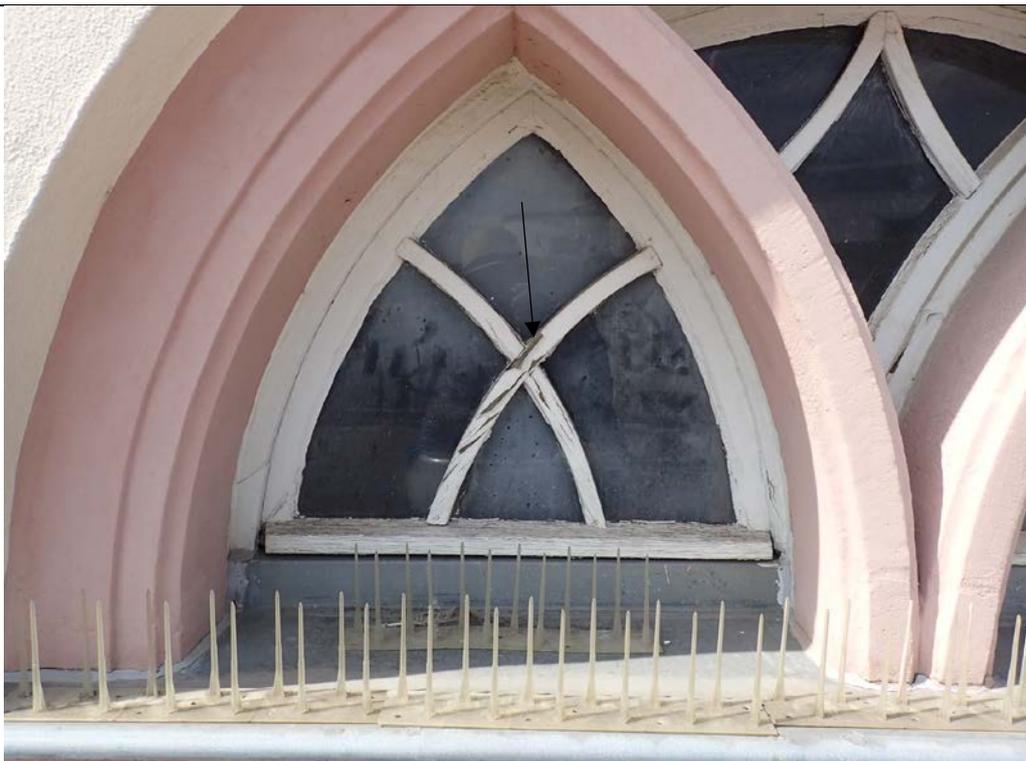
An sämtlichen Holzfensterrahmen und -flügeln sind die Anstriche rissig und abgeblättert. Das Holz ist vor allem in den unteren Fensterbereichen verwittert.

Die Anstriche der Fenster sind am gesamten Gebäude rissig und schadhafte. In diesem Foto: Hauptfassade, Fenster im Dachgeschoss.

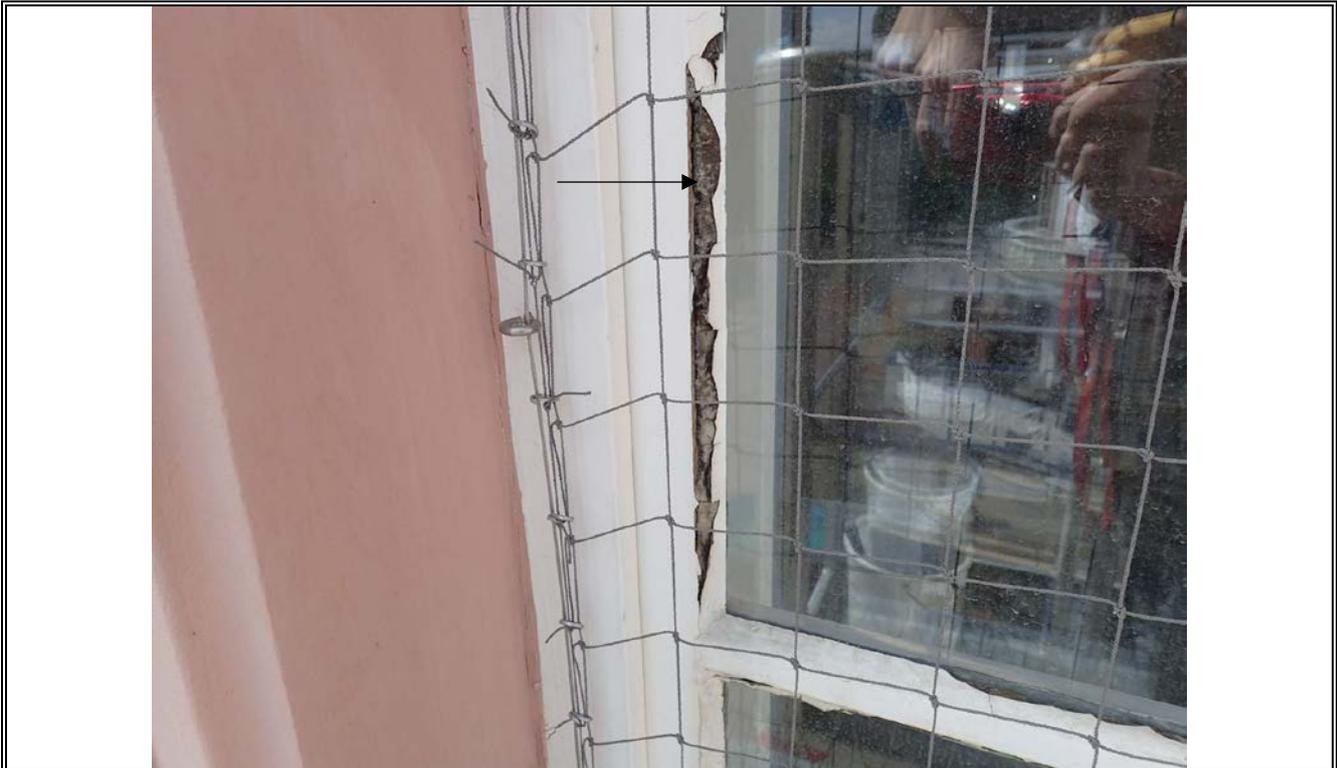
35

Die Anstriche der Fenster sind am gesamten Gebäude rissig und schadhaft. In diesem Foto: Hauptfassade, Fenster im 1. OG mit Schäden am Anstrich und am Fensterkitt.

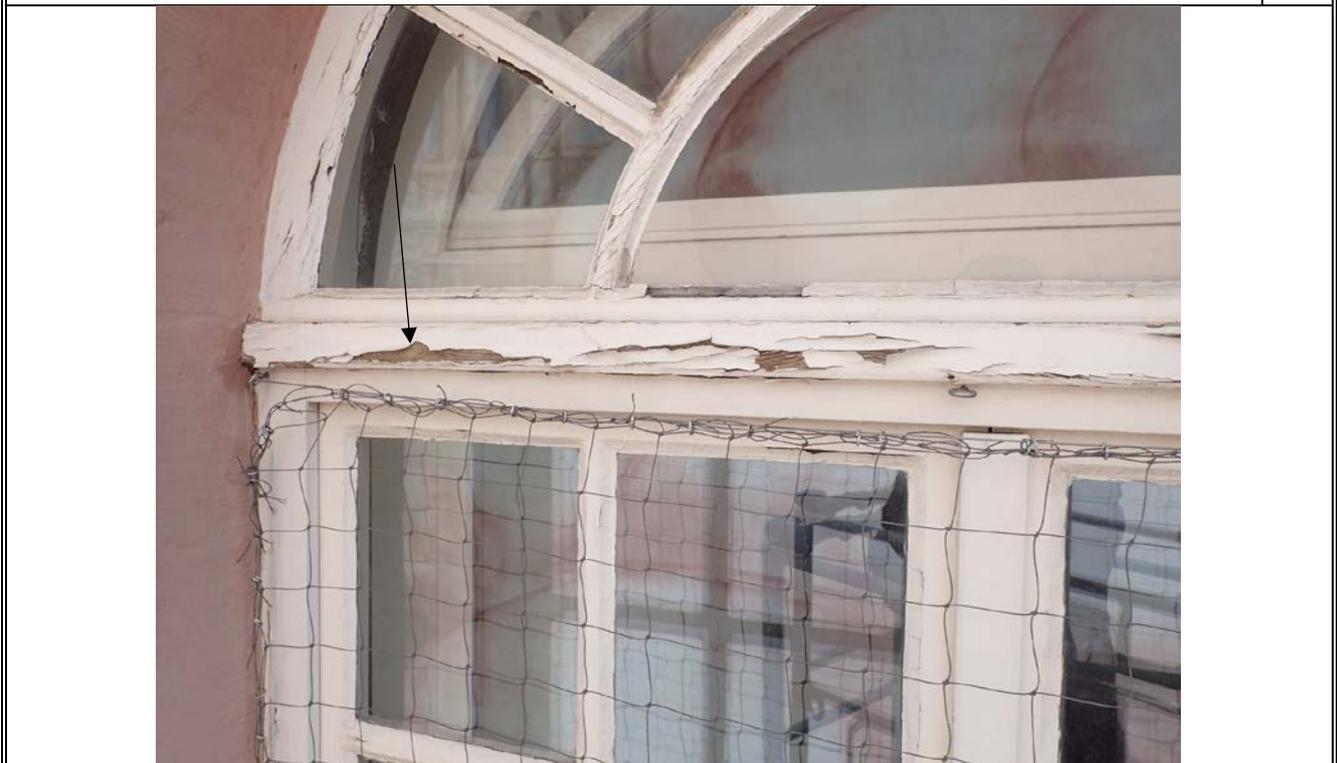
Die Anstriche der Fenster sind am gesamten Gebäude rissig und schadhaft. In diesem Foto: Nordfassade, Fenster im 2. OG

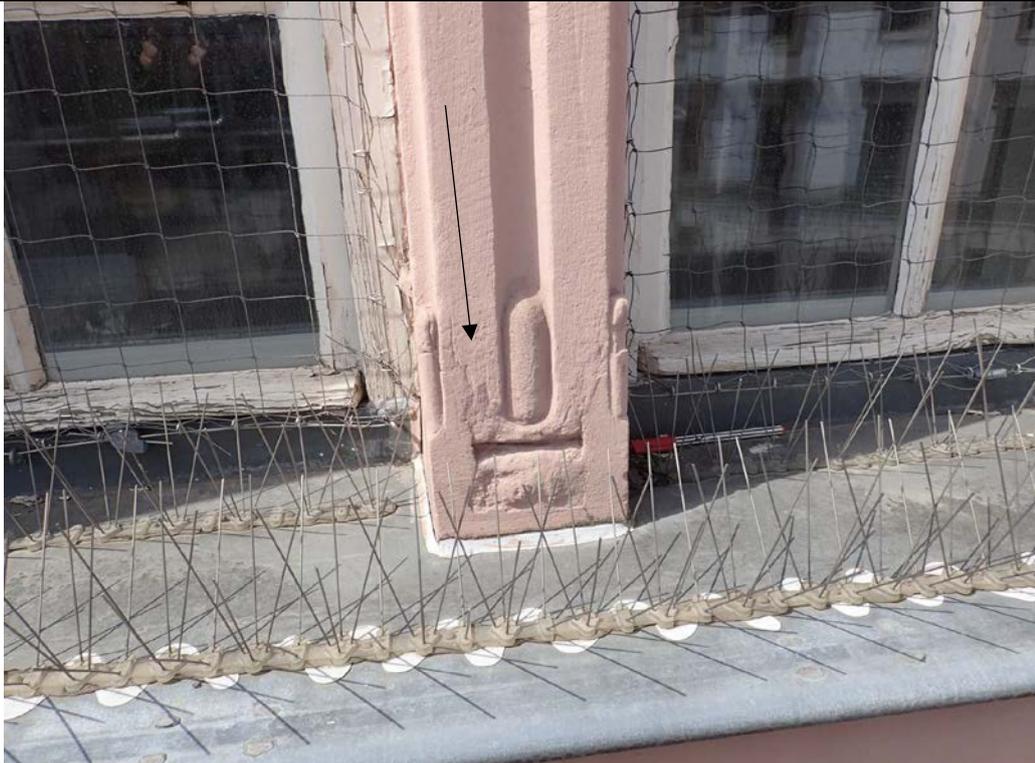
37

Verwitterungsschäden an den Gewändeaufständen der Fenster sind in geringem Umfang vorhanden.

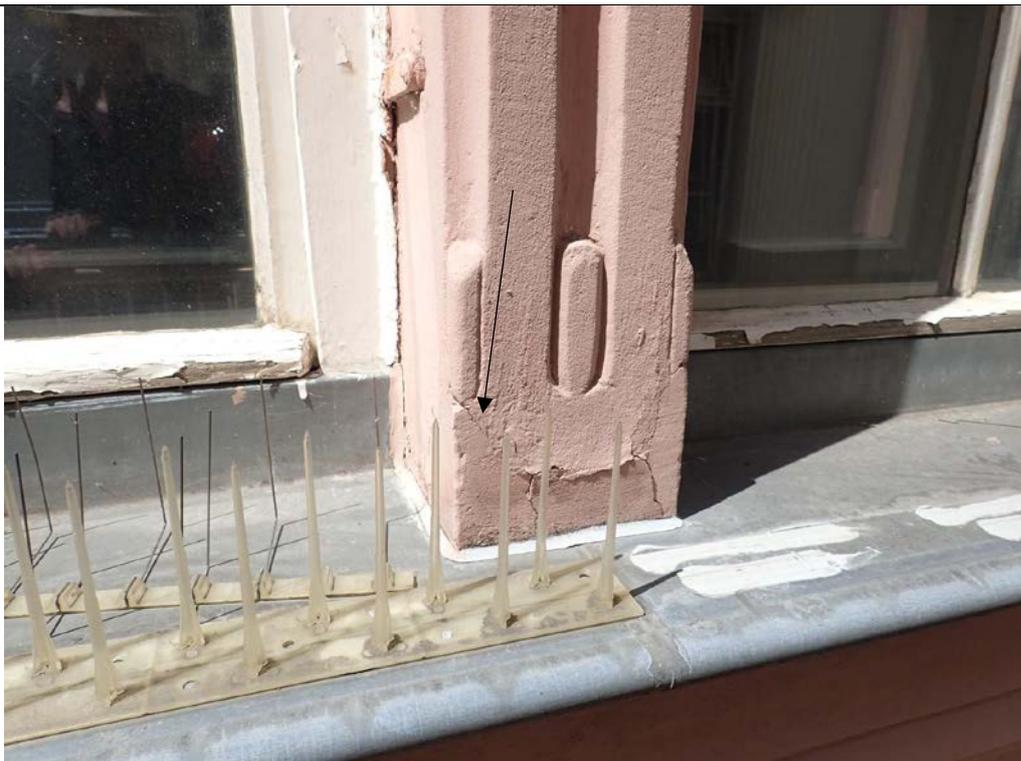
Schadhafte Altergänzungen an den Fenstergewänden sind in geringem Umfang erkennbar.

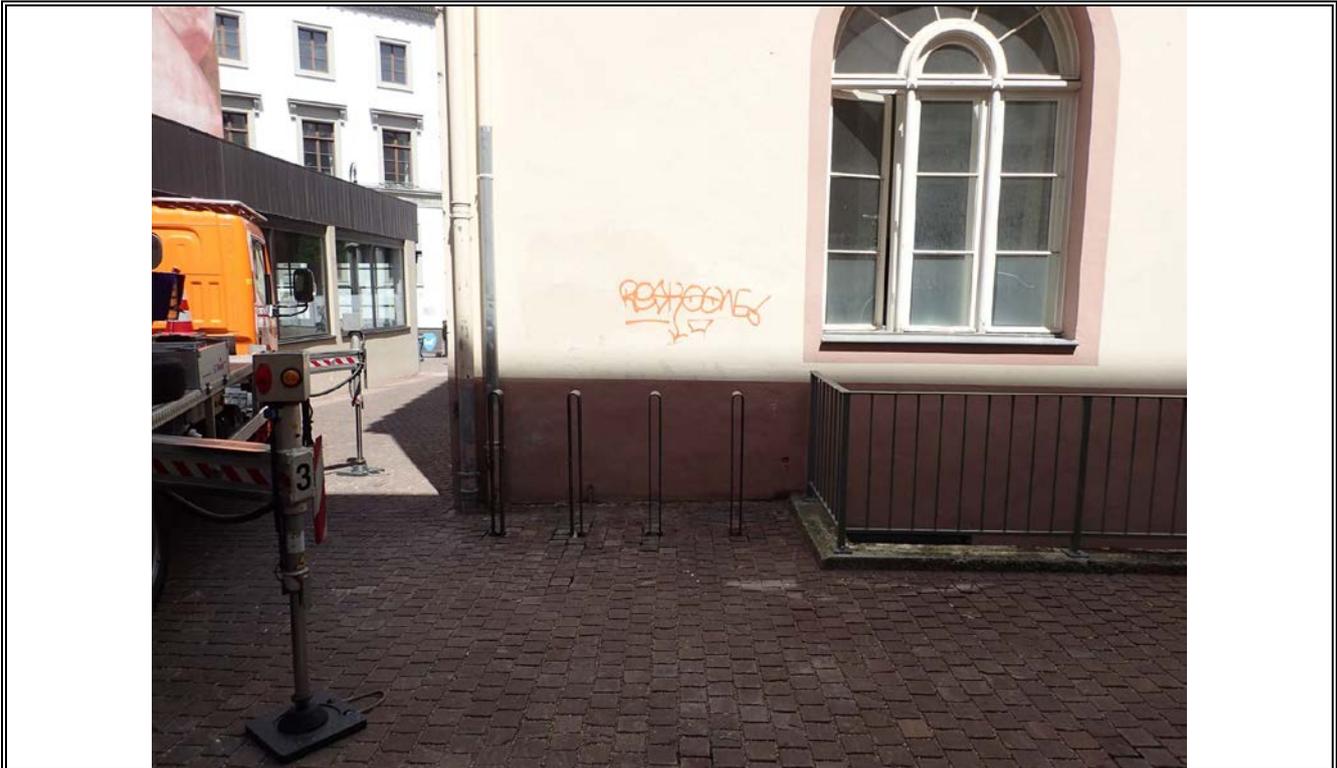
39

An der Gebäuderückseite wurden Graffitis auf die Putzfläche gesprüht

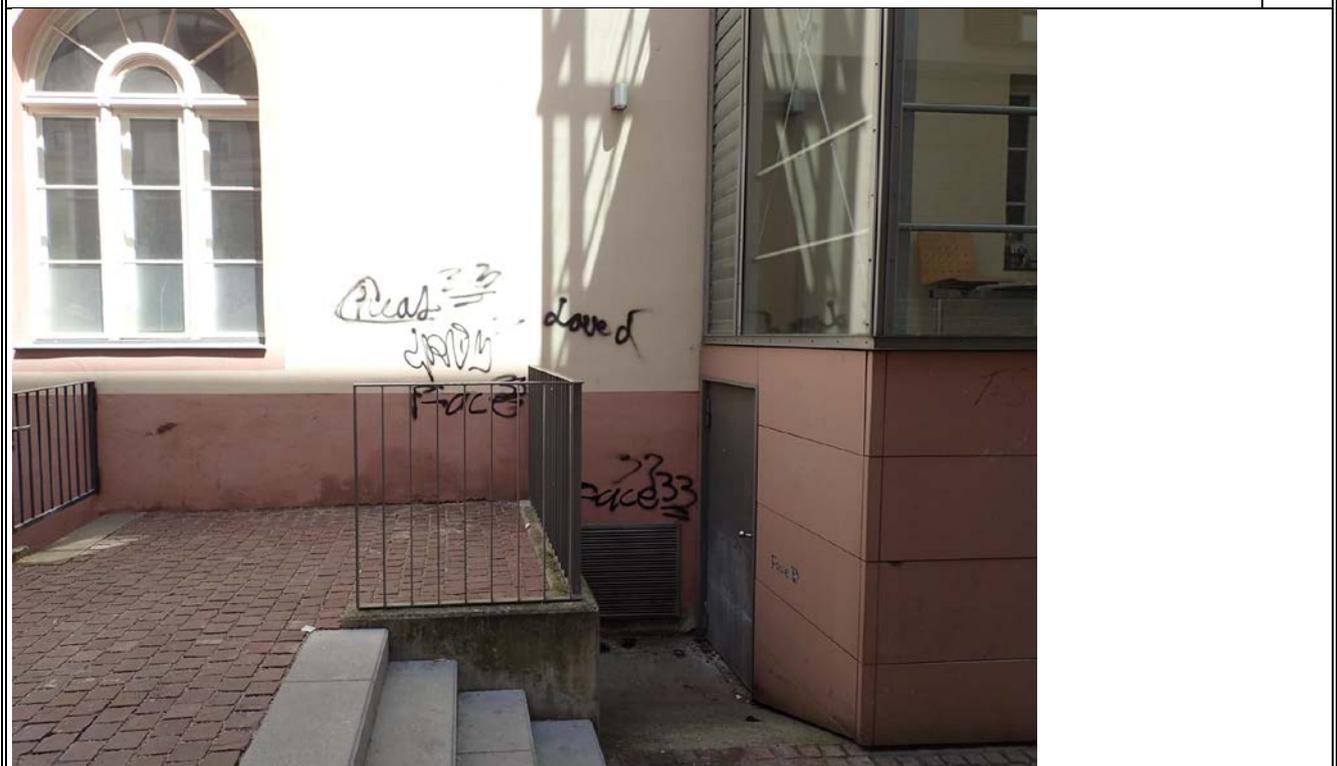
Auch an den Sandsteinsockelplatten der Gebäuderückseite sind Graffitis aufgesprüht.

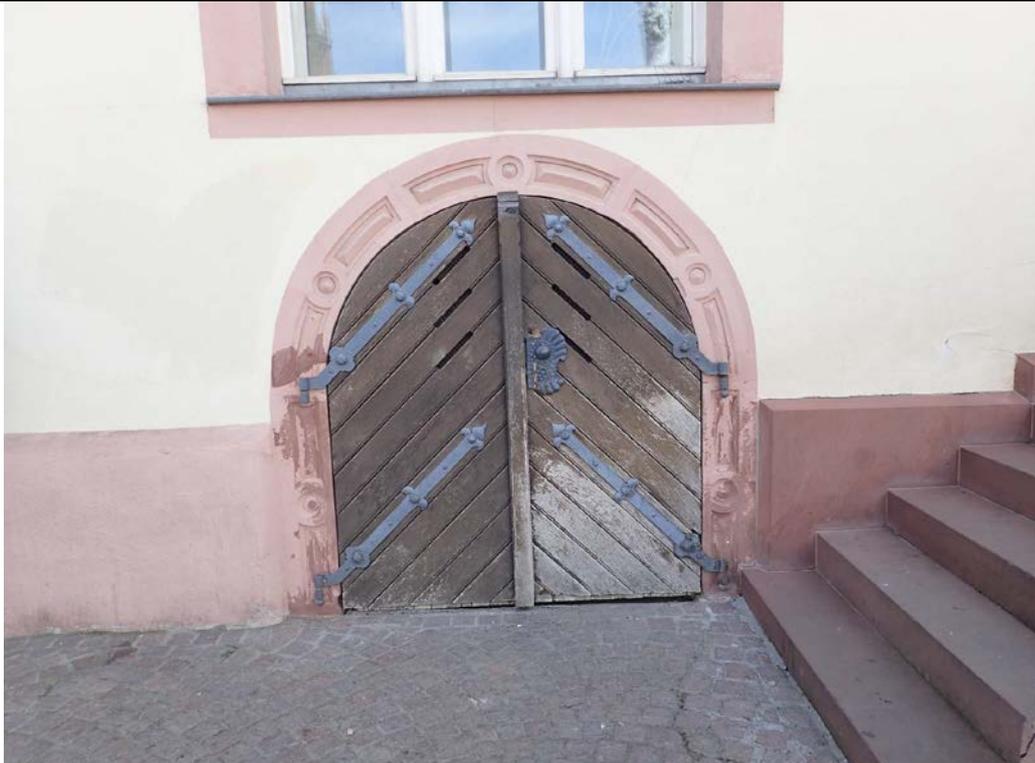
41

Die Türgewände aus Sandstein weisen im unteren Bereich Salzschäden auf. Einer der Türkloben wurde in der Vergangenheit mit einer zementhaltigen Steinersatzmasse im Steingewände befestigt. Der umliegende Sandstein weist Schädigungen durch eindringendes Wasser auf.

Zustand Sockelbereich Hauptfassade. Die Sandsteingewände im Sockelbereich sind stark versalzt und sanden ab. Der Anstrich der Gewände und des Türblatts ist schadhaft, das Holz der Tür ist verwittert.

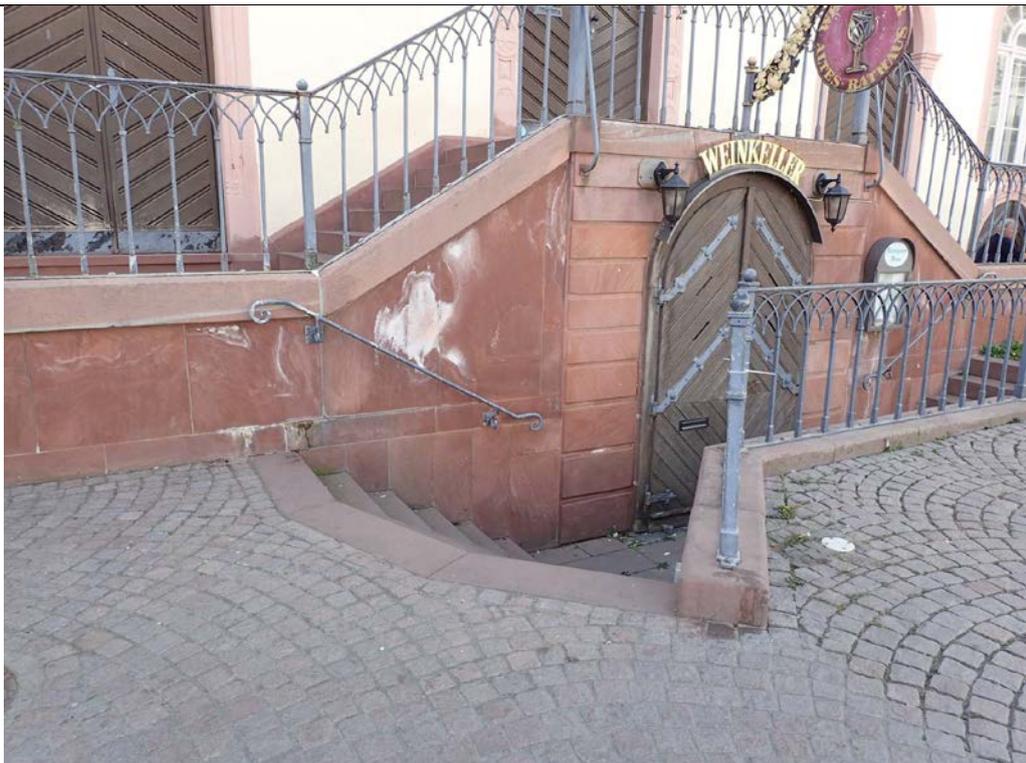
Die starken Schäden im Sockel- und Treppenbereich stehen in Zusammenhang mit der Nutzung des Dachraums als Taubenschlag.

Der hohe Eintrag von Wasser mit aus dem Taubenkot gelösten Bestandteilen führt zu den vorliegenden Schäden. Durch die schadhafte Fugen wird das Eindringen von Wasser und darin gelöster Salze zusätzlich begünstigt.

Zustand Treppenanlage der Hauptfassade. Es liegen starke Salzausblühungen und Kalksinterfahnen vor.

Auch nach einer oberflächlichen Salzreduzierung sind weiterhin Salze im Porenraum der Steinbauteile vorhanden, die durch Feuchtigkeit wieder gelöst und an die Oberfläche transportiert werden. Nassreinigungen an der Treppenanlage sollten daher auf ein notwendiges Minimum reduziert werden.

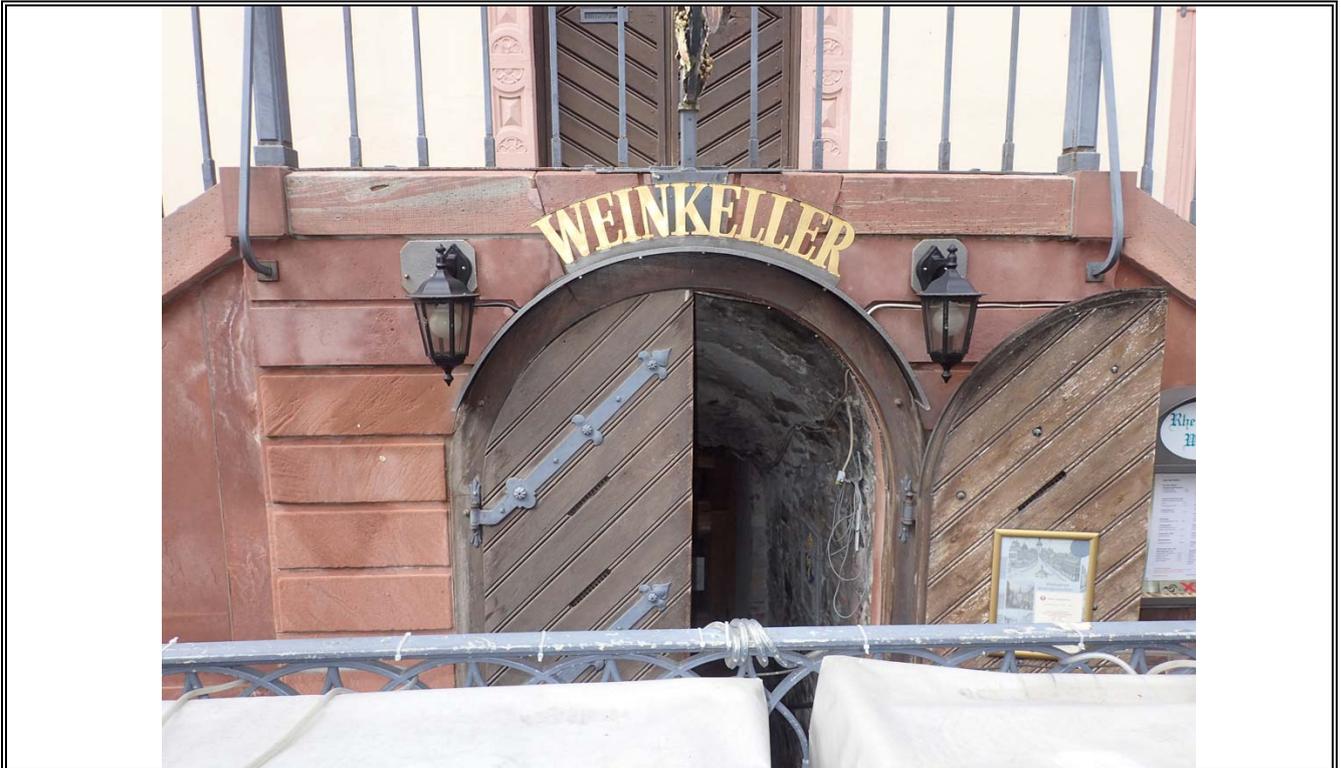
43

Zustand Treppenanlage der Hauptfassade. Die Sandsteinflächen der Bandrustika sind stark salzbelastet. Der Anstrich der Holztür ist schadhaft, das Holz am Türrahmen ist verwittert.

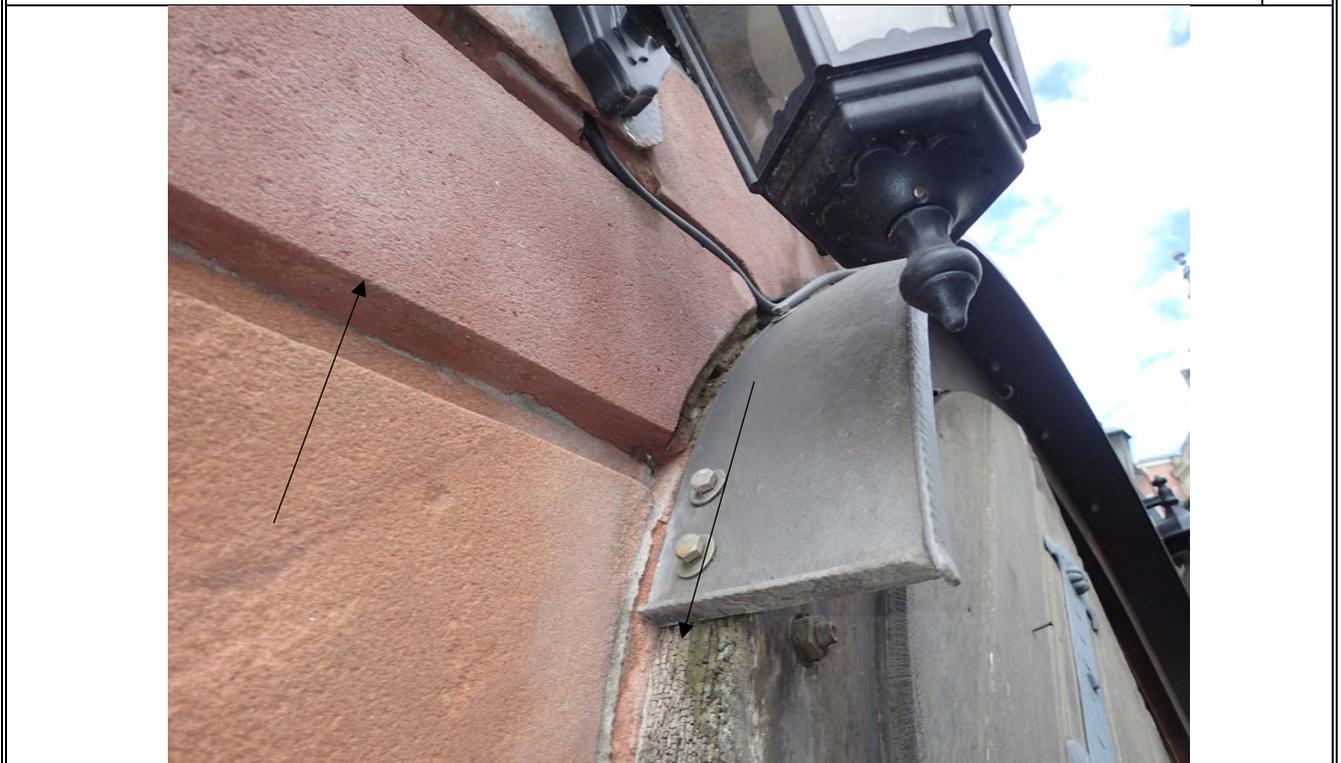
Zustand Treppenanlage der Hauptfassade. Die Bandrustika ist großflächig mit Steinersatzmasse ergänzt. Die Anschlüsse der Blechabdeckung sind undicht. Das Holz des Rahmens verwittert an den Randbereichen.

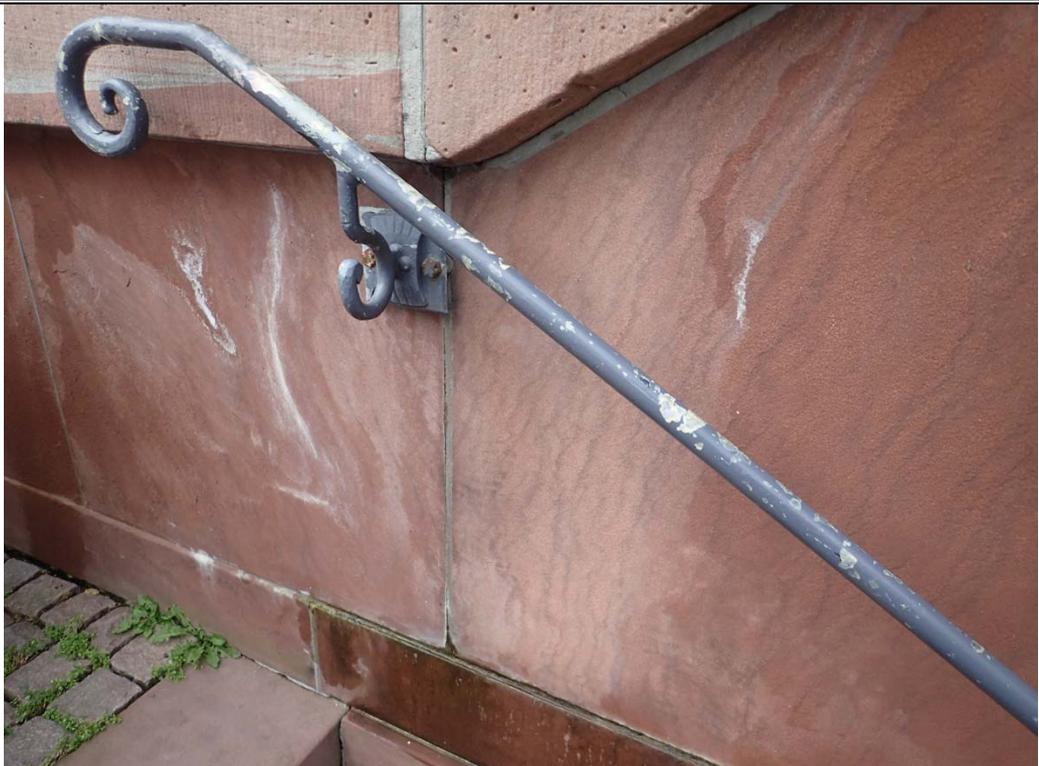
45

Zustand Treppenanlage der Hauptfassade. An den Sandsteinflächen der Treppenanlage sind starke Salzausblühungen und Sinterfahnen vorhanden.

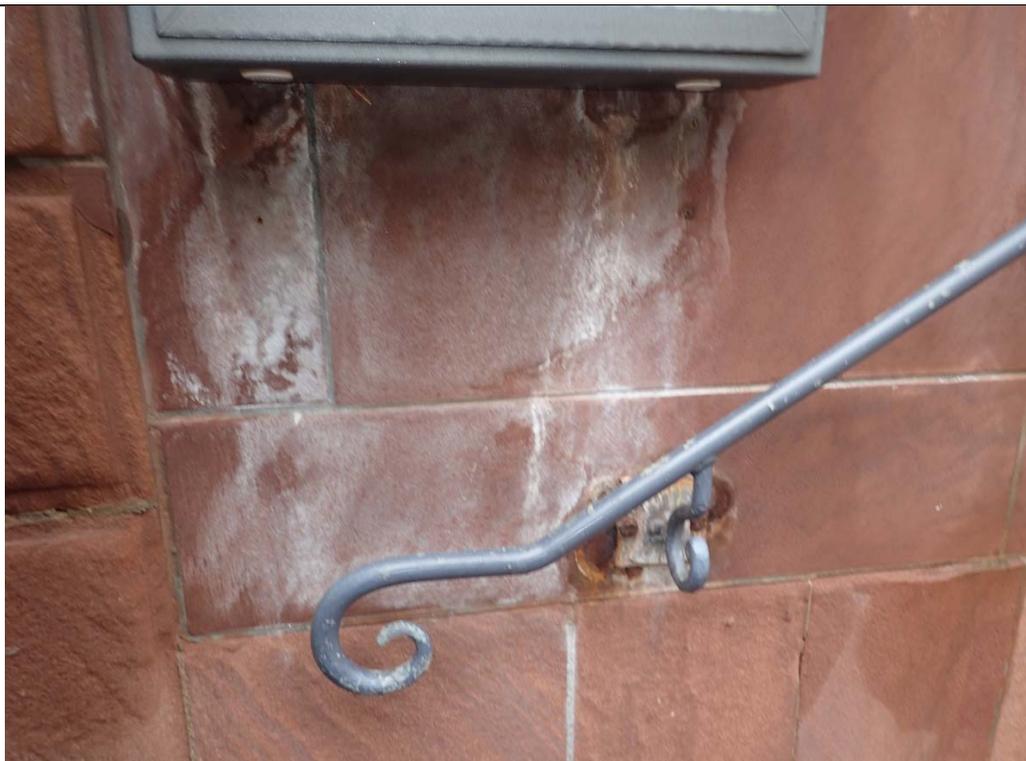
Die Beschichtung des Geländers ist schadhaft, in vielen Bereichen rostet der Stahl. Auch diese Schäden sind auf die Belastung mit salzhaltigem Wasser zurückzuführen.

Zustand Treppenanlage der Hauptfassade. An den Sandsteinflächen der Treppenanlage sind starke Salzausblühungen und Sinterfahnen vorhanden. Die Geländerbefestigungen rosten stark.

Das Treppengeländer benötigt eine Korrosionsschutzbehandlung und sollte neu im Sandstein verbleit werden.

Abnahme des schadhaften Anstrichs an den Geländerteilen und anschließende Korrosionsschutzbeschichtung mit Zinkstaubpigmentierung

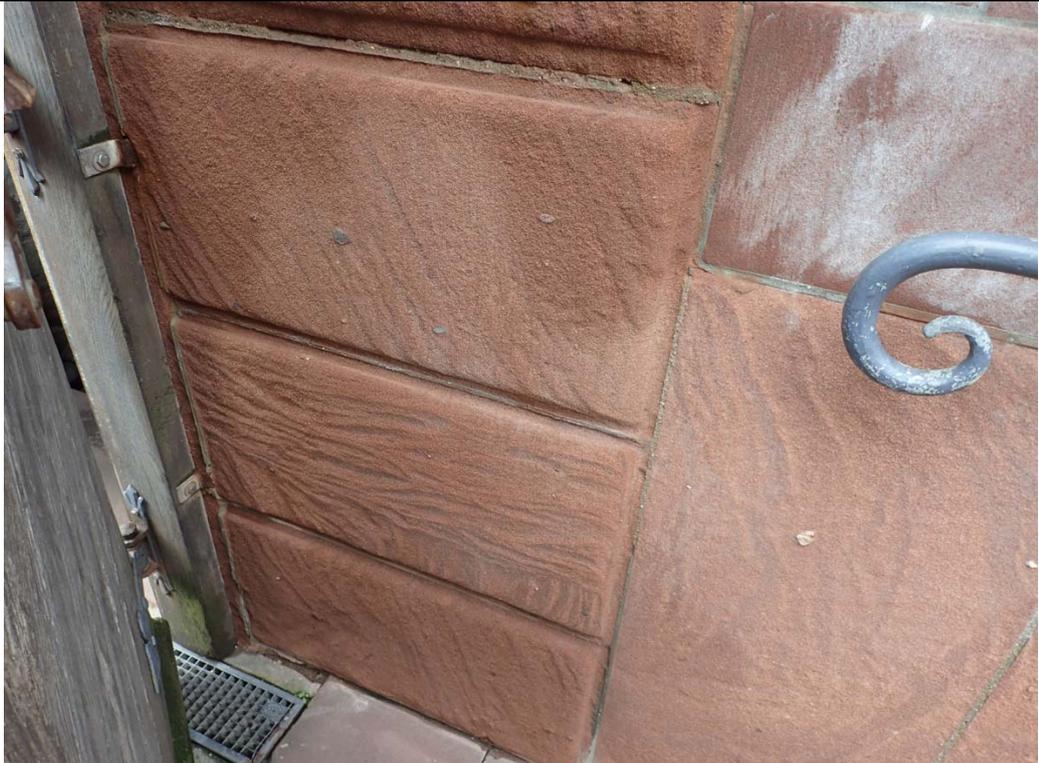
47

Zustand Treppenanlage der Hauptfassade. Der Sandstein ist stark salzbelastet und sandet ab.

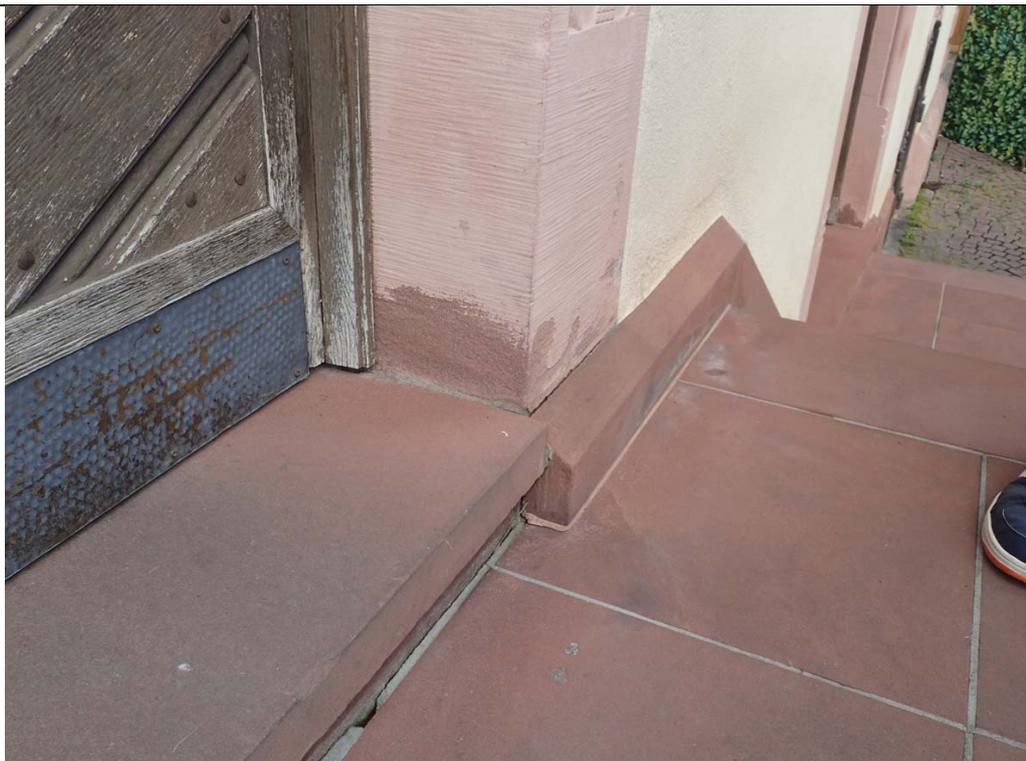
Auch die Türgewände des Eingangs auf dem Treppenpodest sind salzbelastet und sanden ab. Der Anstrich ist schadhaft.

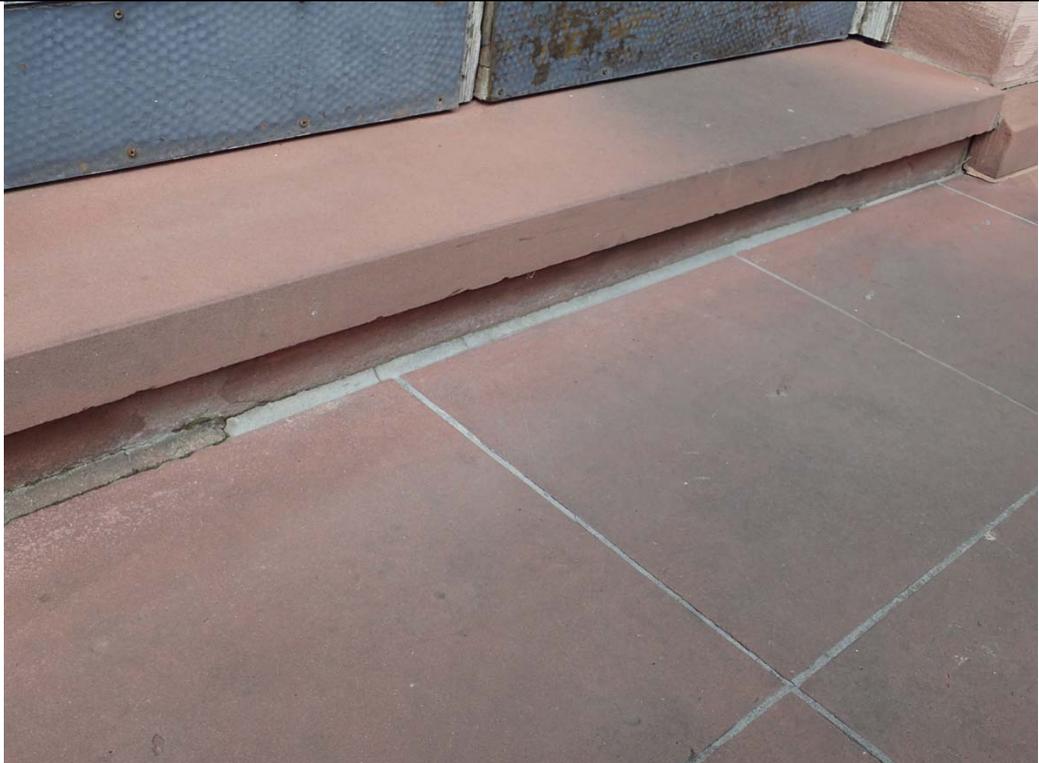
49

An der Treppenanlage sind die Fugen schadhaft.
