# Untersuchungsbericht

Altes Rathaus Wiesbaden

Fassadenuntersuchung

Art der Maßnahme: Untersuchung der Fassadenflächen  
Schadenserfassung und Konzepterstellung

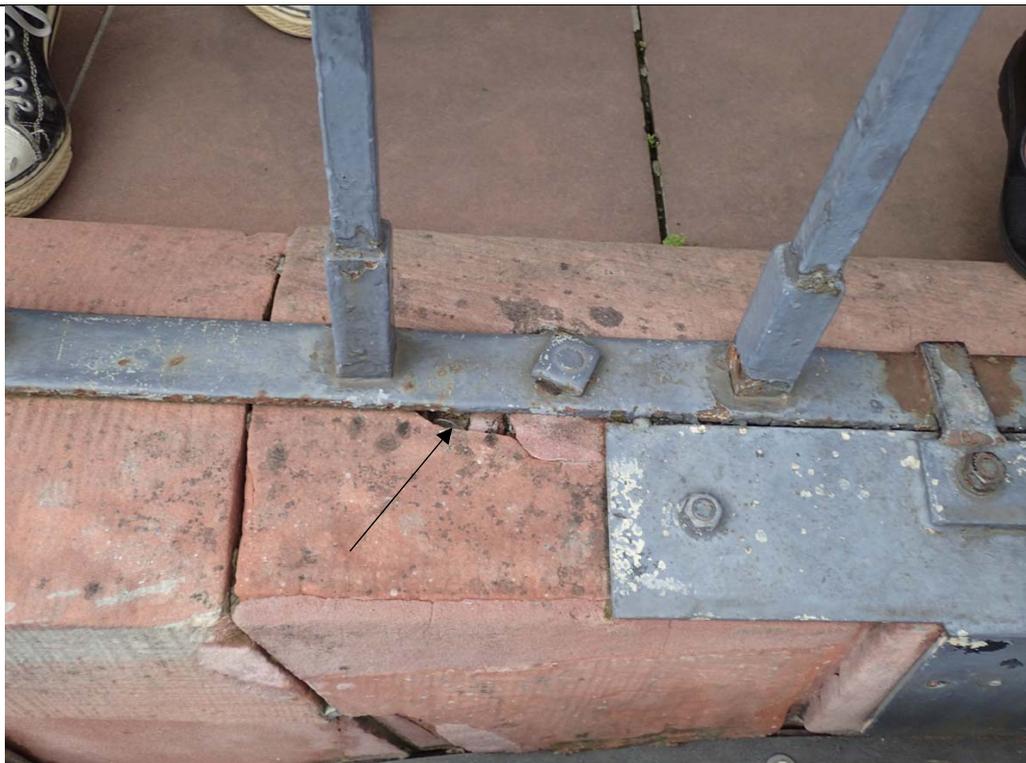
Die Befestigungen des Treppengeländers an den Sandsteinwangen der Treppe sind in vielen Bereichen ungenau ausgeführt, so dass die Befestigungsbohrungen zum Teil offen liegen. Auch die Fugen der Treppenwangen sind schadhaft. An einem Sandsteinpodest liegt ein aufklaffender Riss, verursacht durch Rostsprengung, vor.

An der Treppenwange sind die Fugen defekt, die Geländeranschlüsse sind un gelenk ausgeführt. Es ergeben sich Löcher, in denen Wasser stehen bleibt.

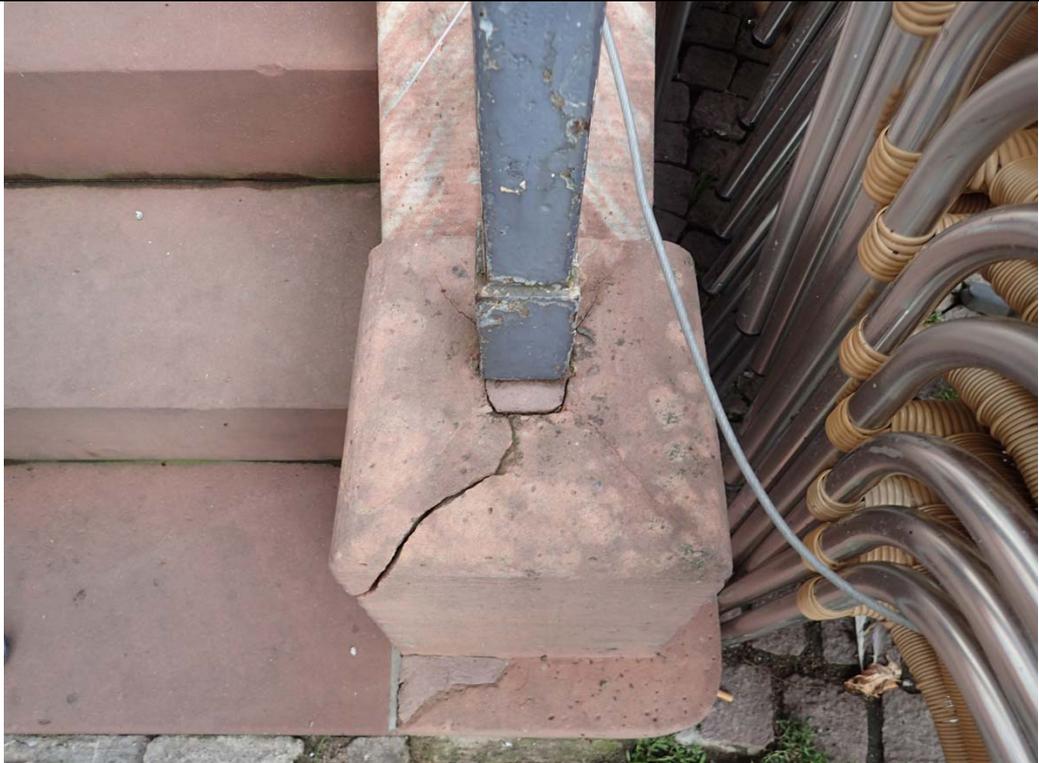
51

Das Podest der Treppenwange ist durch den rostenden Geländerstab gesprengt.

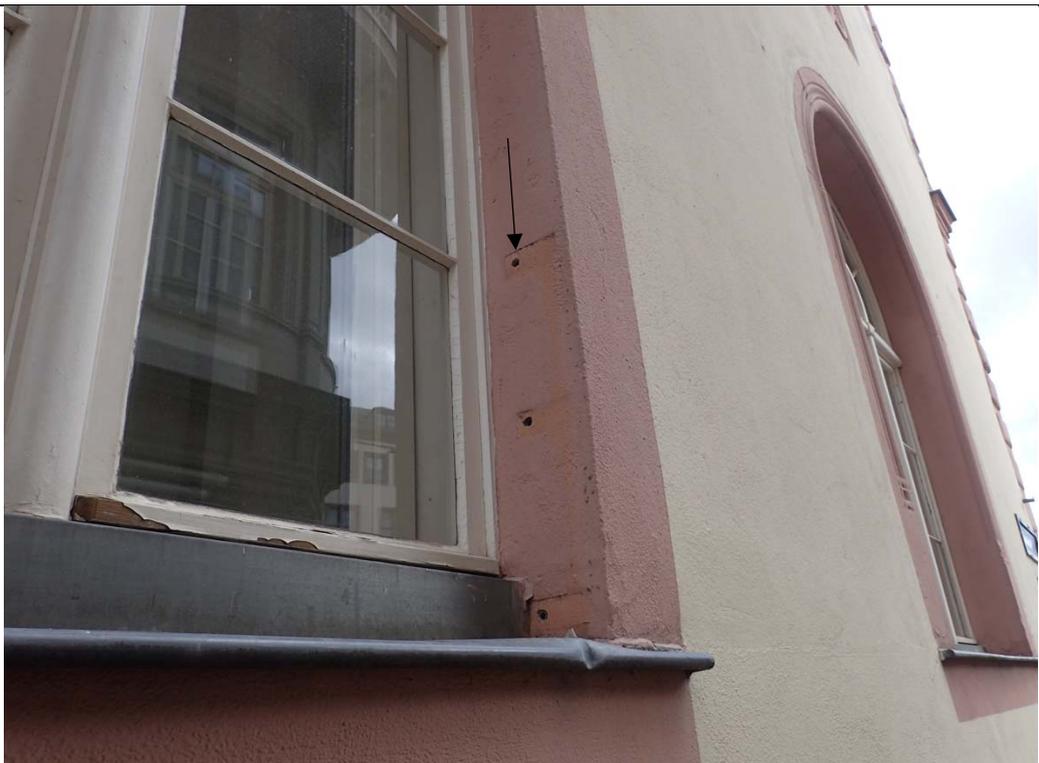
Die Sandsteinfenstergewände der Fassade sind in gutem Zustand. Einzelne alte Mörtelergänzungen sind schadhaft, in geringem Umfang sind an den Gewändeaufständen Verwitterungsschäden zu erkennen. Im Bereich der Fenstergewände im EG sind noch die Befestigungslöcher von ehemaligen Vergitterungen offen.

Die ehemaligen Gitterbefestigungen in den Fenstergewänden im EG sollten mit geeignetem Mörtel geschlossen werden.

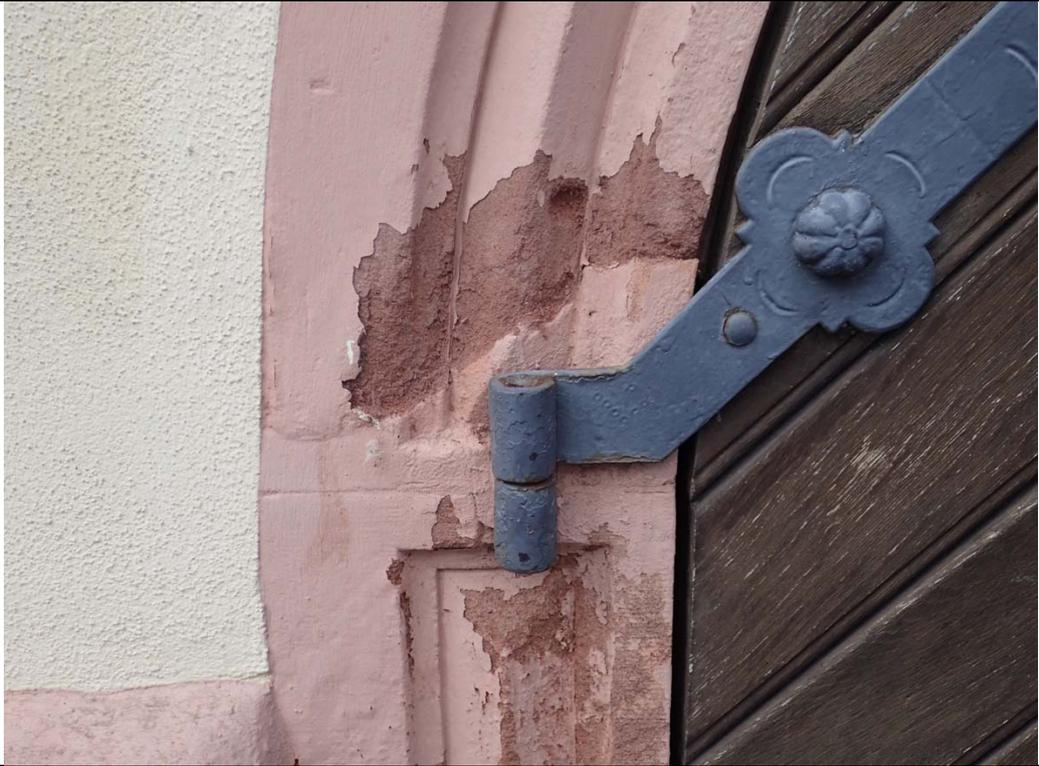
53

Der Kloben des Türbandes wurde mit zementhaltigem Steinersatzmörtel befestigt. Der umliegende Sandstein ist schadhaft.

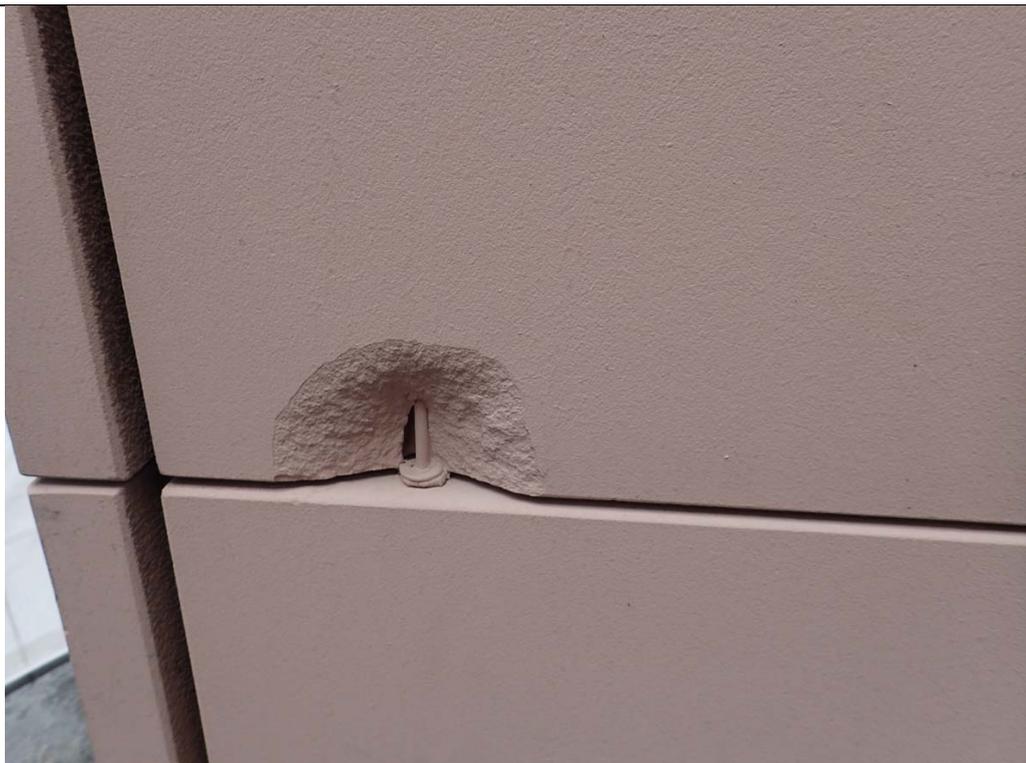
Sandsteinplattenverkleidung am Gebäudesockel der Westseite mit Ausbruch am Ankerdorn.
