Paulinenstraße

Wilhelmstraße

Anlage 2

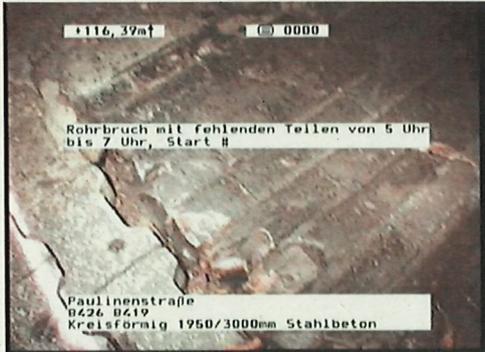
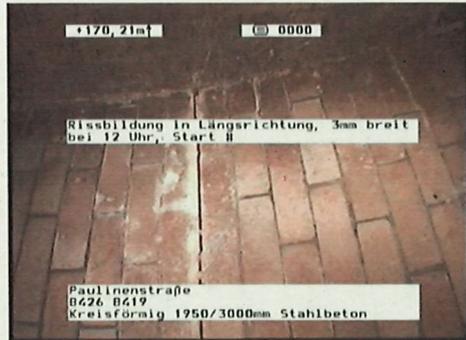
Von Station 116.40 bis 182.30
 - Rohrbruch/Einsturz, fehlen von Teilen
 - Allgemeine Fotos

SKL 2

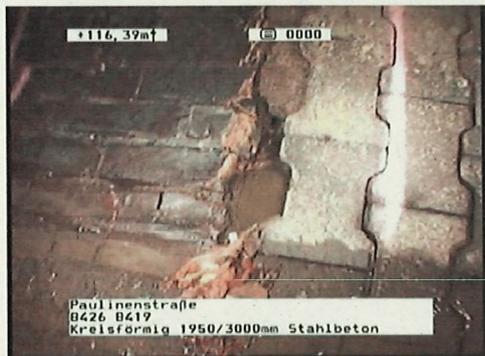
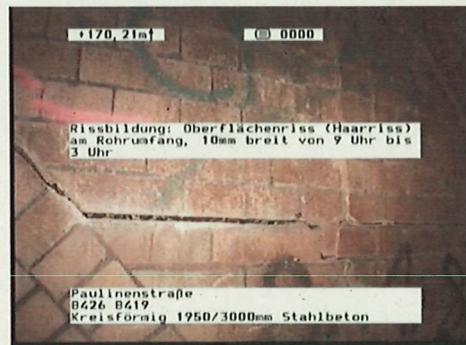
Von Station 170.20 bis 172.40
 - Riss, Risslinien an Rohrwand erkennbar, Längsrichtung
 - Riss, Risslinien an Rohrwand erkennbar, am Rohrumfang

SKL 1

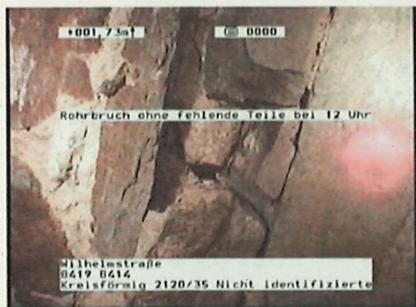
Station 1.70
 - Rohrbruch/Einsturz: Bruch, Segmente sichtbar verschoben aber nicht fehlend

SKL 1

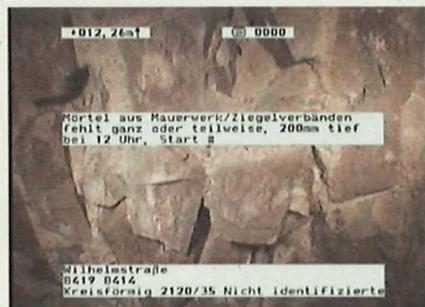
Von Station 12.30 bis 20.70
 - Fehlender Mörkel

SKL 2

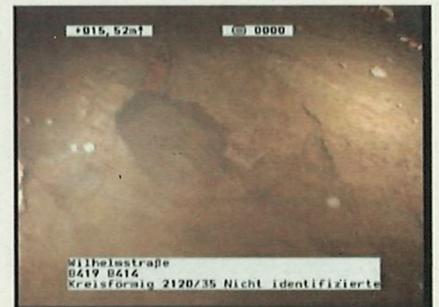
Station 15.50
 - Rohrbruch/Einsturz: Bruch, Segmente sichtbar verschoben aber nicht fehlend

SKL 1

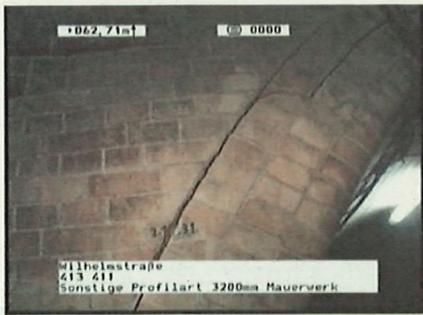
Station 62.70
 - Klüftender Riss, offener Spalt, am Rohrumfang

SKL 1

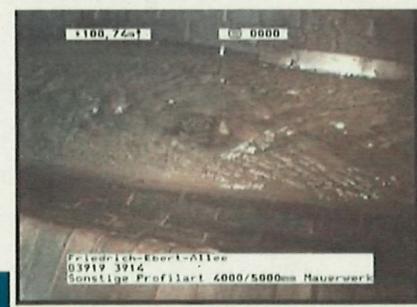
Von Station 100.70 bis 135.20
 - Rohrbruch/Einsturz, fehlen von Teilen

SKL 1
