Machbarkeitsstudie

Hallenbad Kostheim

Stand: 10.07.2024

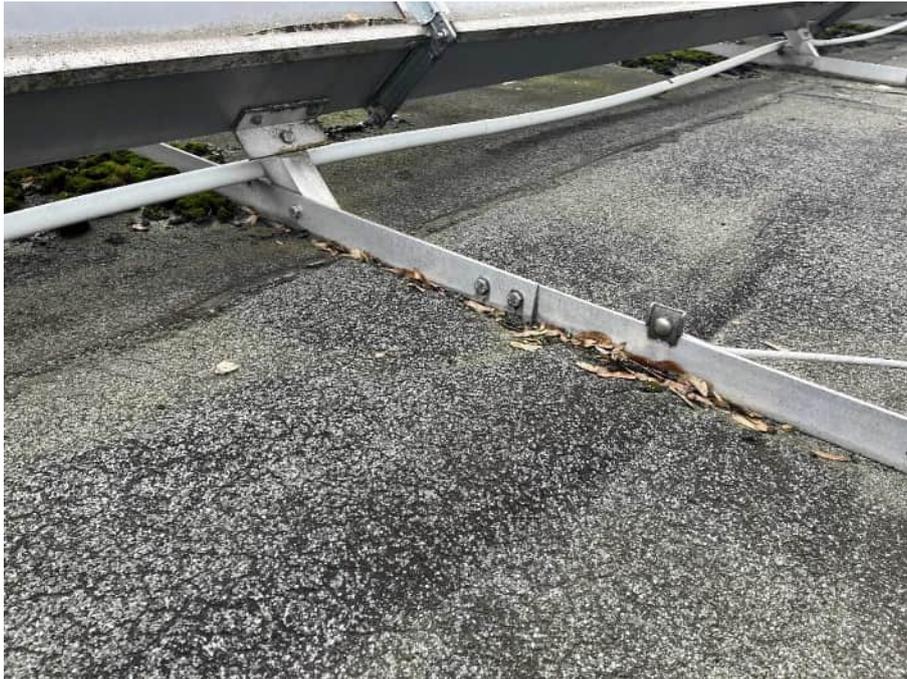
Seidel beschreibt bei einer der Bauteilöffnungen eine Durchfeuchtung der oberen Wärmedämmebene. Die Bauteilöffnungen haben im Bereich der Solarkollektorenanlage stattgefunden. Bei dieser Anlage liegen die Metallprofile der Unterkonstruktion ungeschützt auf der Dachabdichtung auf, teilweise haben sich die Profile in den Bitumen hineingedrückt. Eine Beschädigung der Dachabdichtung durch die Kollektoranlage kann angenommen werden, da es zu Bewegungen durch Wind (Horizontallasten) und Wärmeausdehnung kommt, die über Jahrzehnte permanent eingewirkt haben.

Foto vom 06.02.2024 – Metallprofile ohne Schutzlage unmittelbar auf der Dachabdichtung

Aufgrund der zahllosen Mängel an der Dachabdichtung und der Alterserscheinungen (Risse) ist hier von einer vollständigen Erneuerung der Dachabdichtung auszugehen, einschließlich einer zeitgemäßen Wärmedämmung und der Eindichtung aller Durchdringungspunkte und Lichtkuppeln.

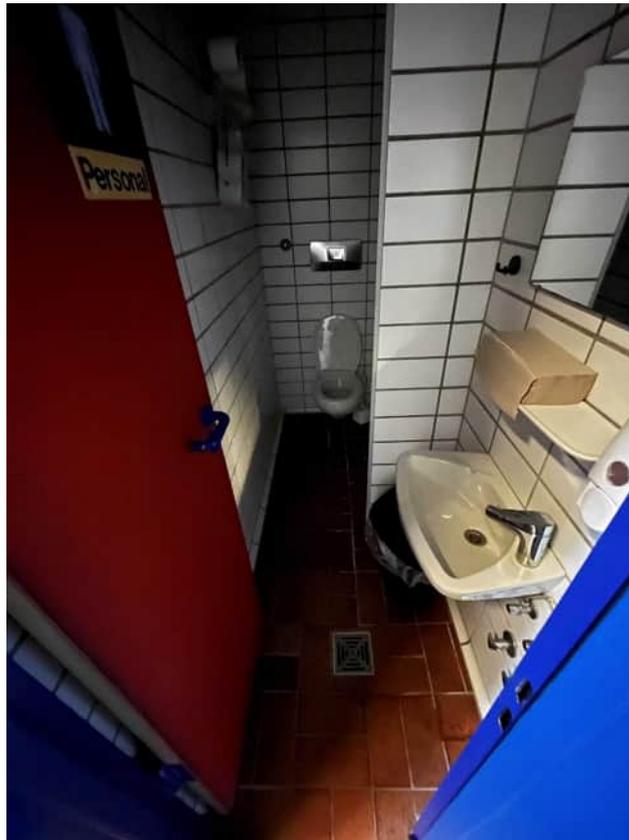
Die sanitären Anlagen für das Personal befinden in sehr engen Räumen mit deutlich zu schmalen Türen. Durch zwangsläufige Berührungen mit Bauteilen wegen der fehlenden Bewegungsflächen können hygienische Defizite entstehen. Die Bergung einer Person bei medizinischen Notfällen wäre durch die Enge und die nach innen öffnenden Türen sehr erschwert.

Foto vom 06.02.2024 – Personal-WC Herren

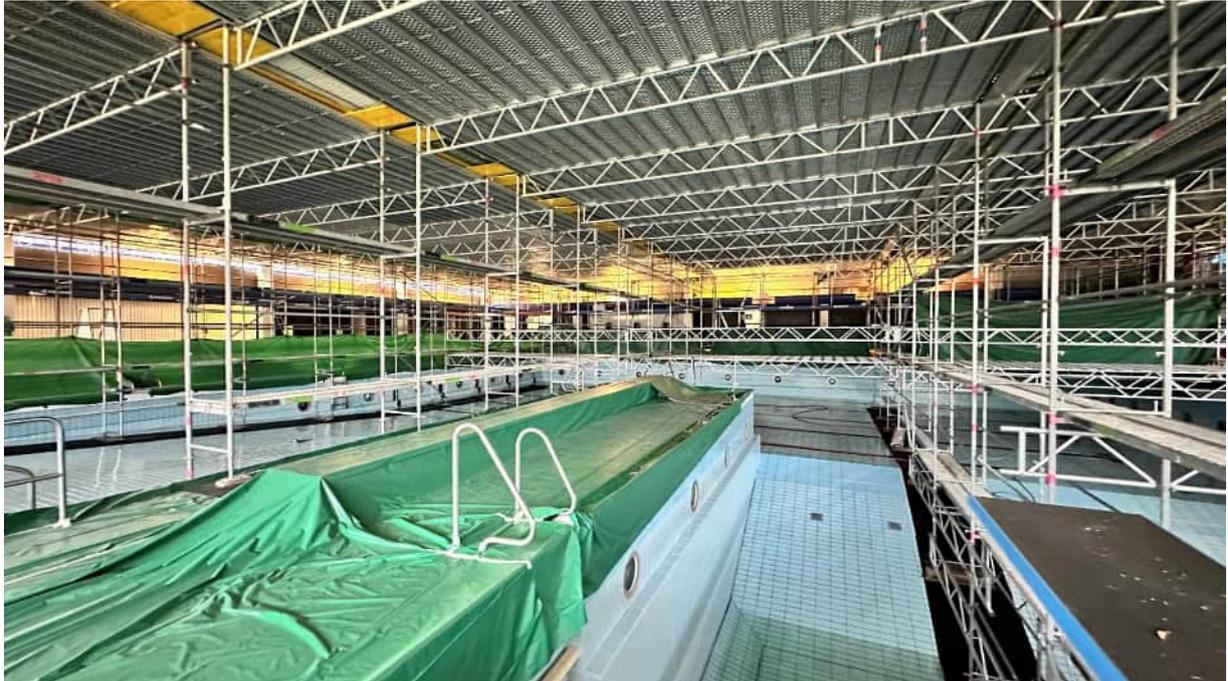
Foto vom 06.02.2024 – Schwimmhalle mit Raumgerüst und abgelassenem Badewasser

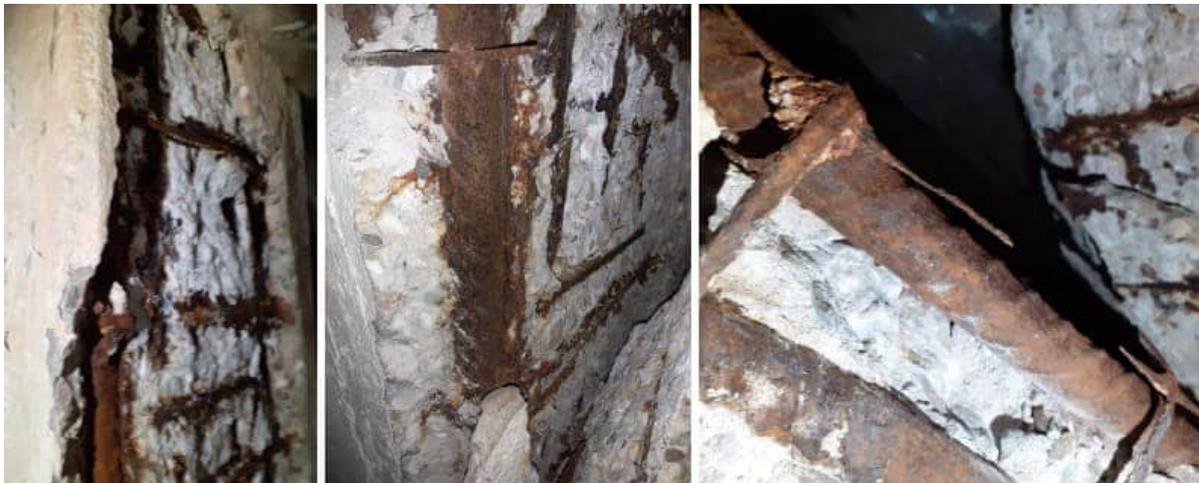
Detailaufnahmen der Bewehrungskorrosion, Bügel z. T. ohne Restquerschnitt
(Quelle: Baustoffkundliche Bewertung MPVA Neuwied)

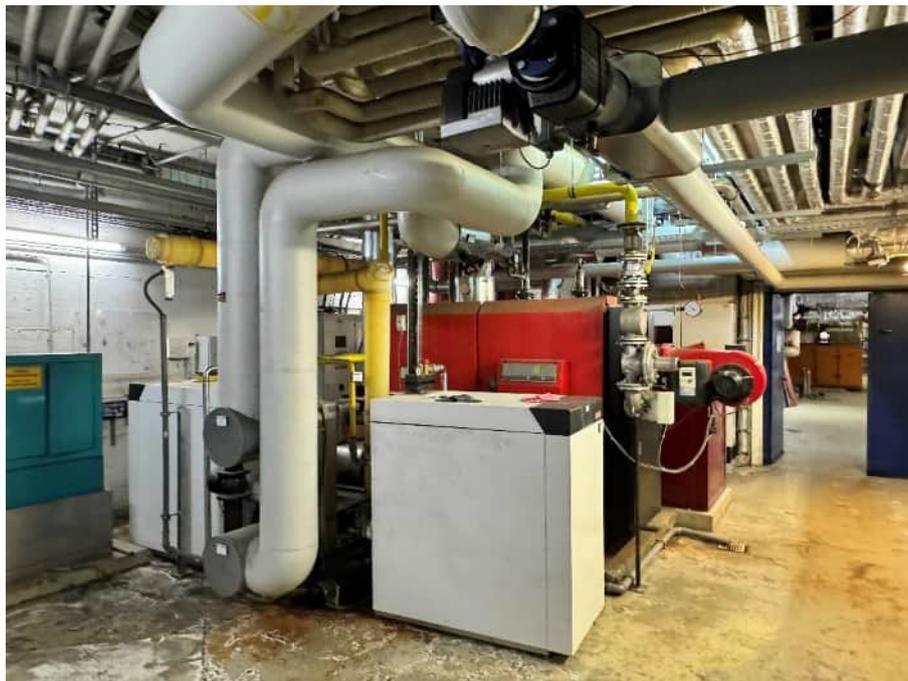
- teilweise stark korrodierte alte Rohrleitungen und Armaturen
- fehlende und beschädigte Wärmedämmung
- Verbrennungsluftversorgung und Abgassysteme sind auf Grund der Anpassungen/ Änderungen an den Wärmeerzeugern zu überprüfen
- Rohrdurchführungen durch Brandwände sind gem. BSK zu überprüfen
- Undichte Rohrdurchführungen der Fußbodenheizung

Foto vom 06.02.2024 – KG Heizzentrale

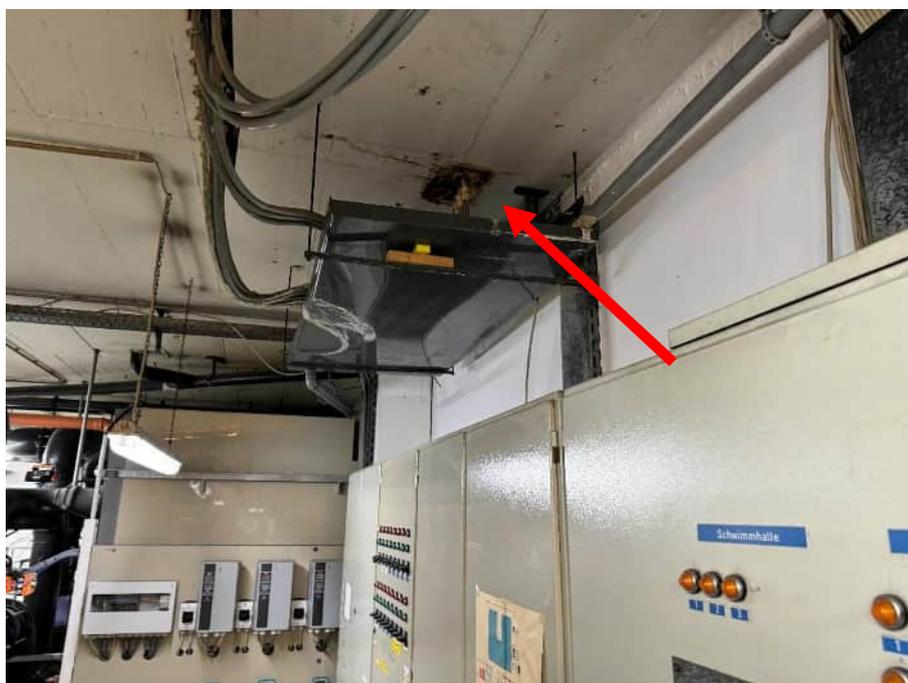
Foto vom 06.02.2024 – KG Technik – undichte Deckendurchführung FBH

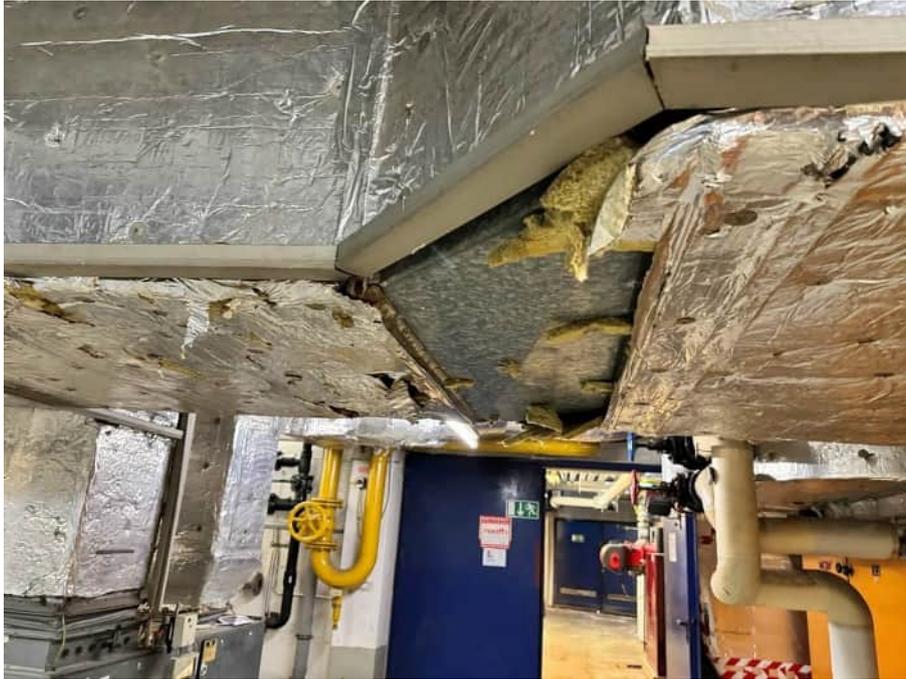
Foto vom 06.02.2024 – KG Technik – fehlende und beschädigte Wärmedämmung

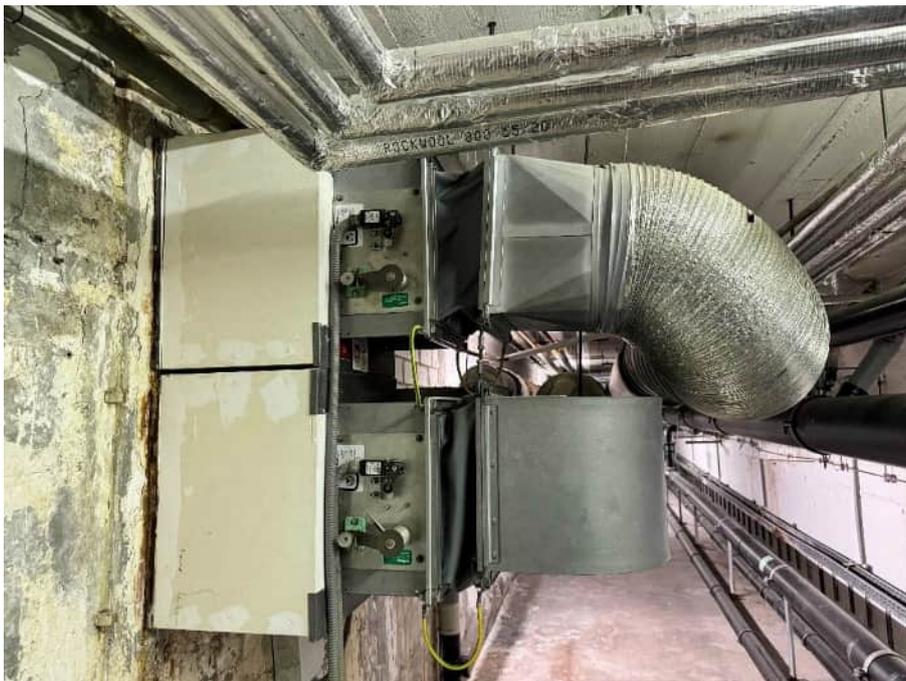
Foto vom 06.02.2024 – KG Beckenumgang – Brandschutzklappen

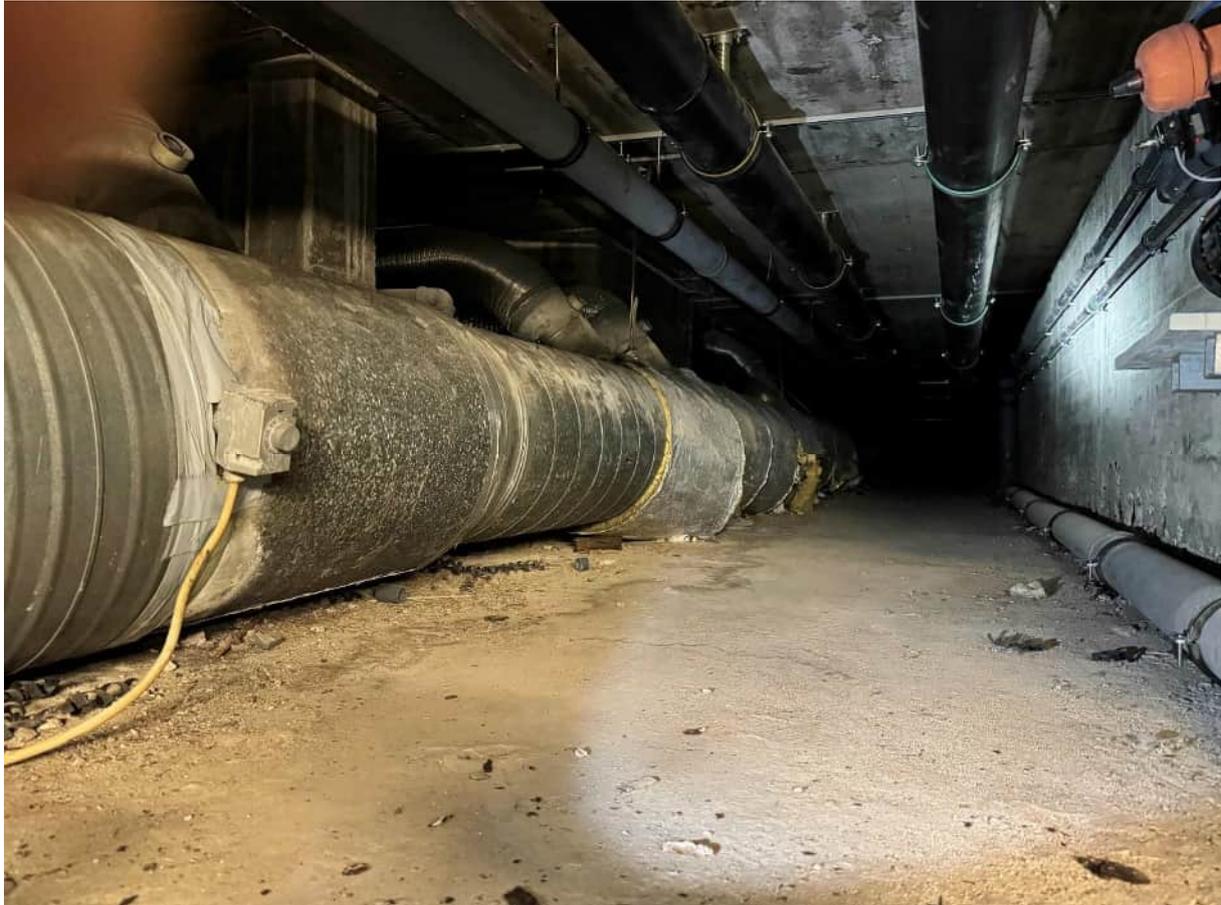
Foto vom 06.02.2024 – KG Beckenumgang – Kanal ohne bzw. mit beschädigter Wärmedämmung und ohne Befestigung

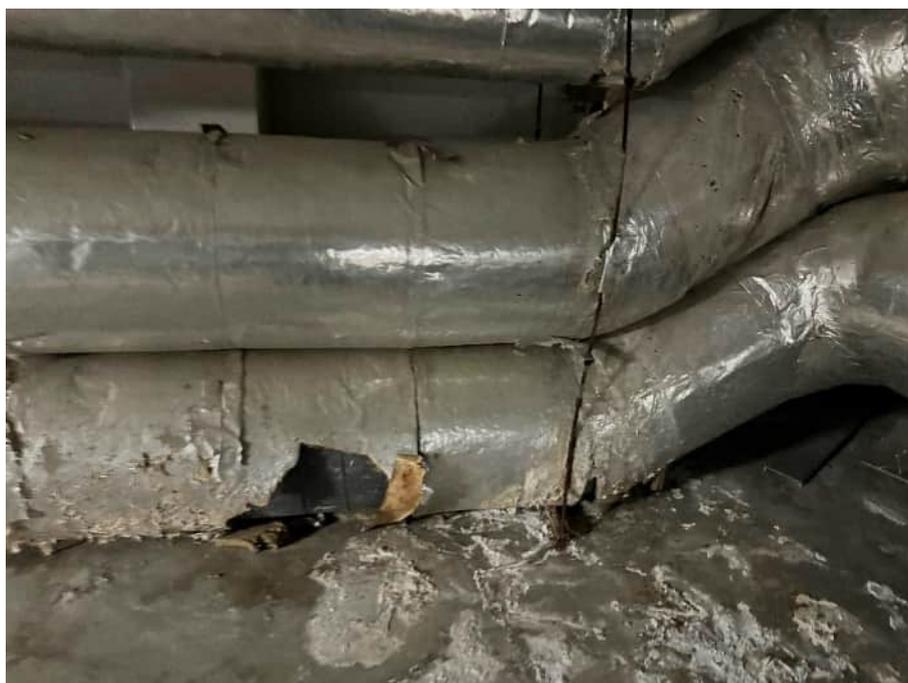
Foto vom 06.02.2024 – KG Beckenumgang – Kanäle mit beschädigter Wärmedämmung, Korrosion durch Wassereintrag

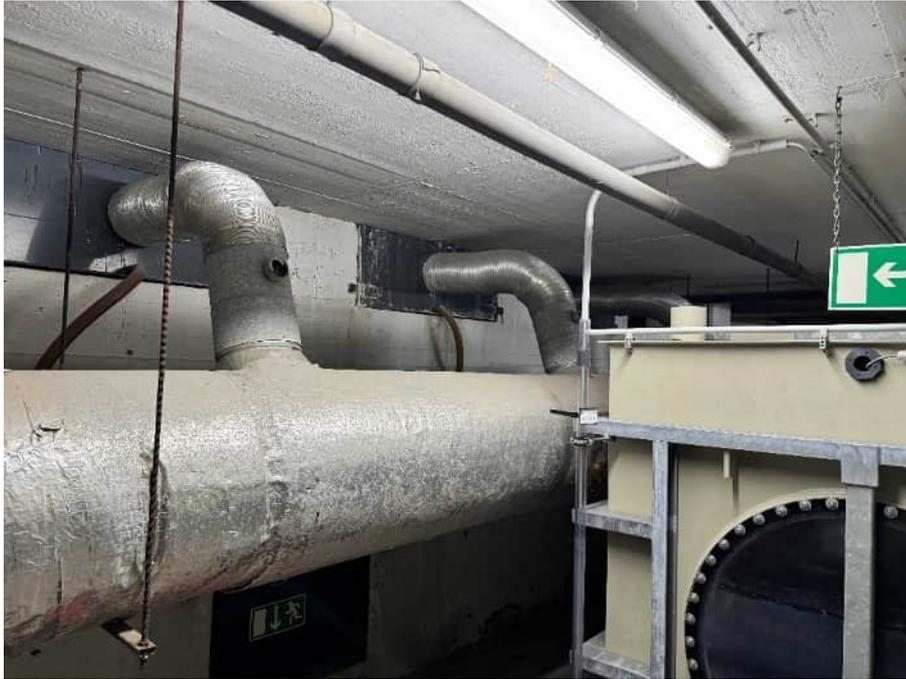
Foto vom 06.02.2024 – KG Beckenumgang – Zuluftkanal mit Anschlusskästen aus PVC, teilweise Undichtigkeiten an den Anschlusskästen

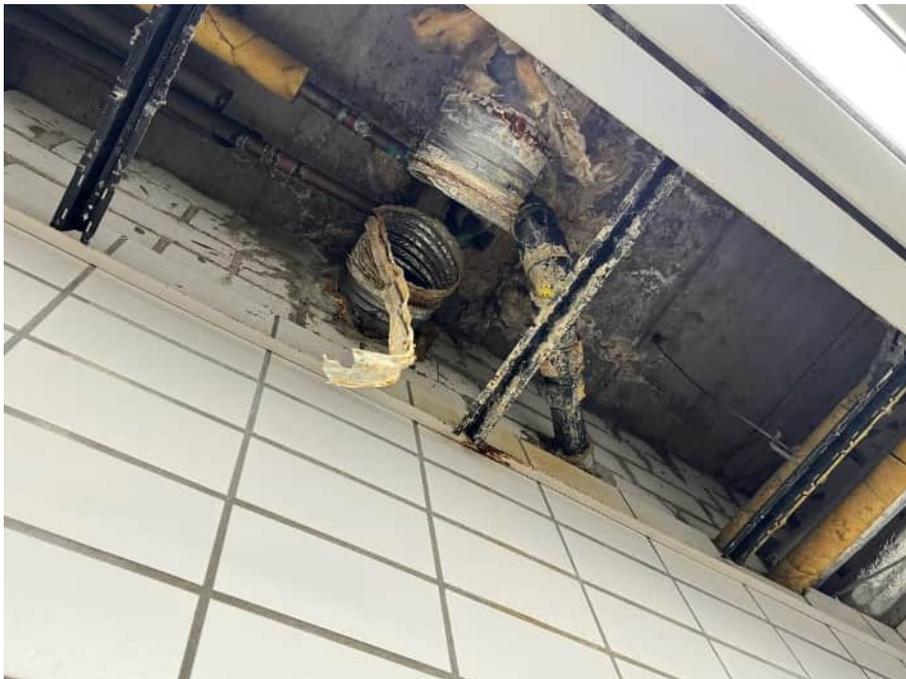
Foto vom 06.02.2024 – EG Duschbereich – völlig korrodierte Installationen durch Undichtigkeiten

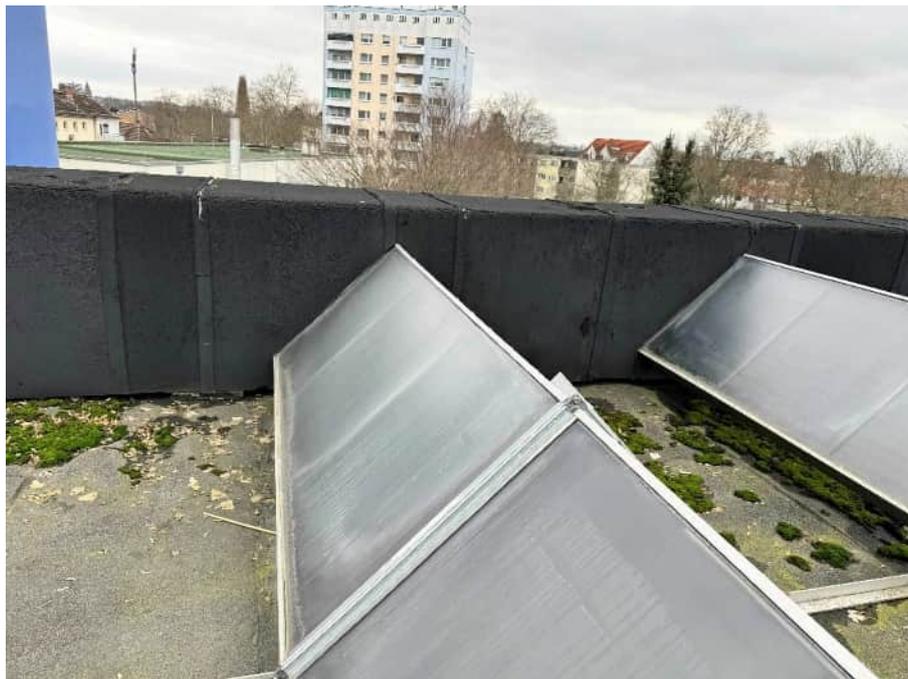
Foto vom 06.02.2024 – Dach Schwimmhalle – Solare Lufterwärmung mit völlig durchkorrodierten
Außenluftkanal

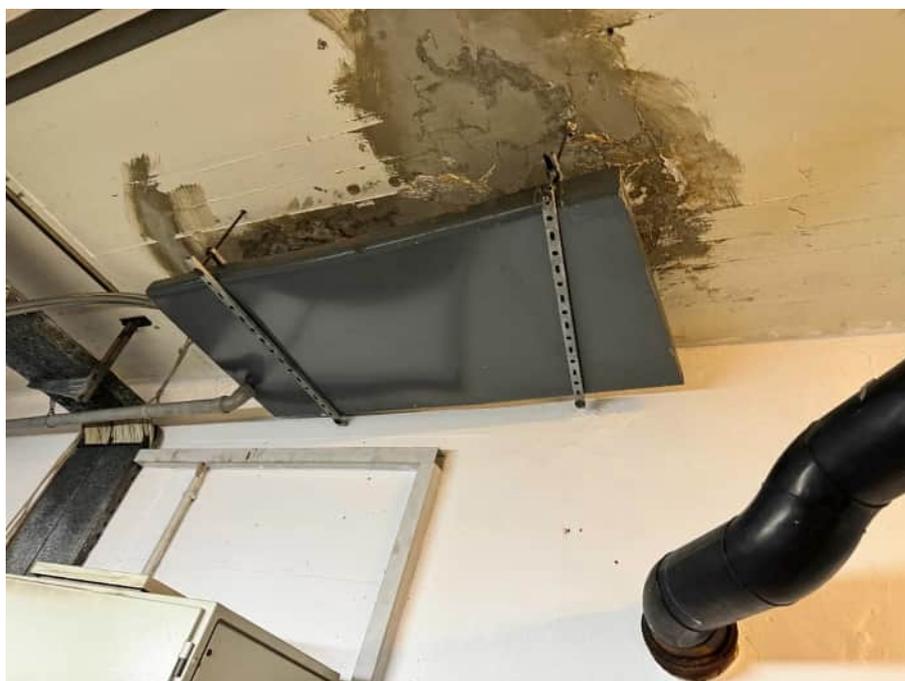
Foto vom 06.02.2024 – KG Technik – undichte Rohrdurchführungen

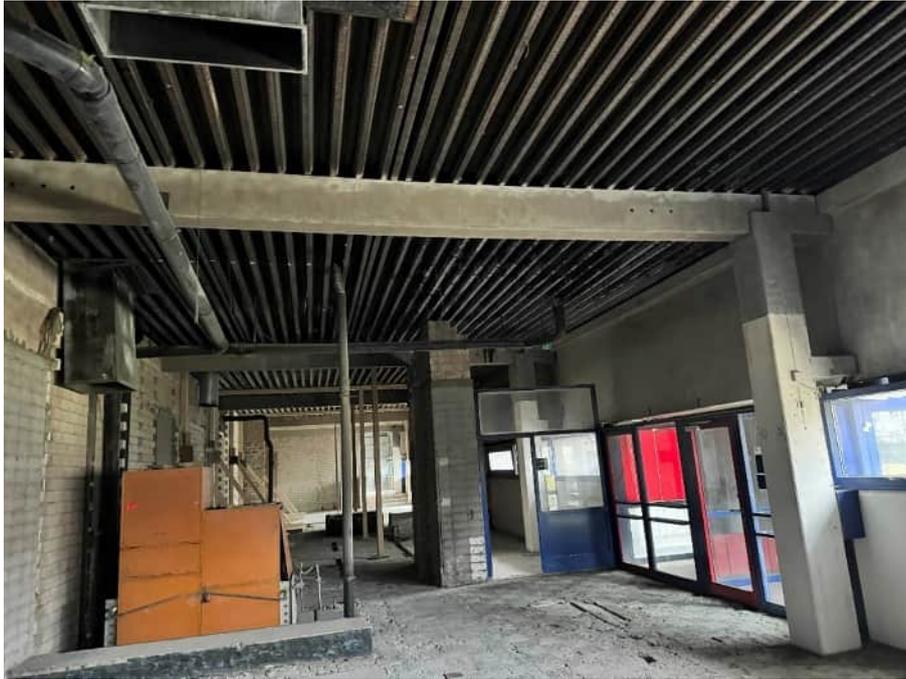
Foto vom 06.02.2024 – OG Sauna – Rückgebauter Saunabereich

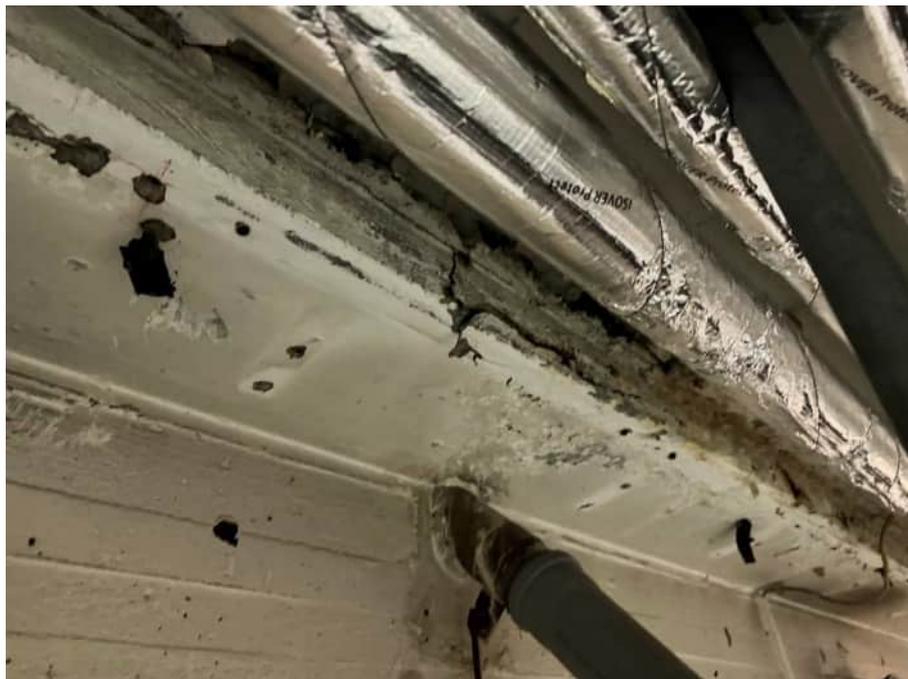
Foto vom 06.02.2024 – KG Beckenumgang – undichte Rohrdurchführungen am Becken

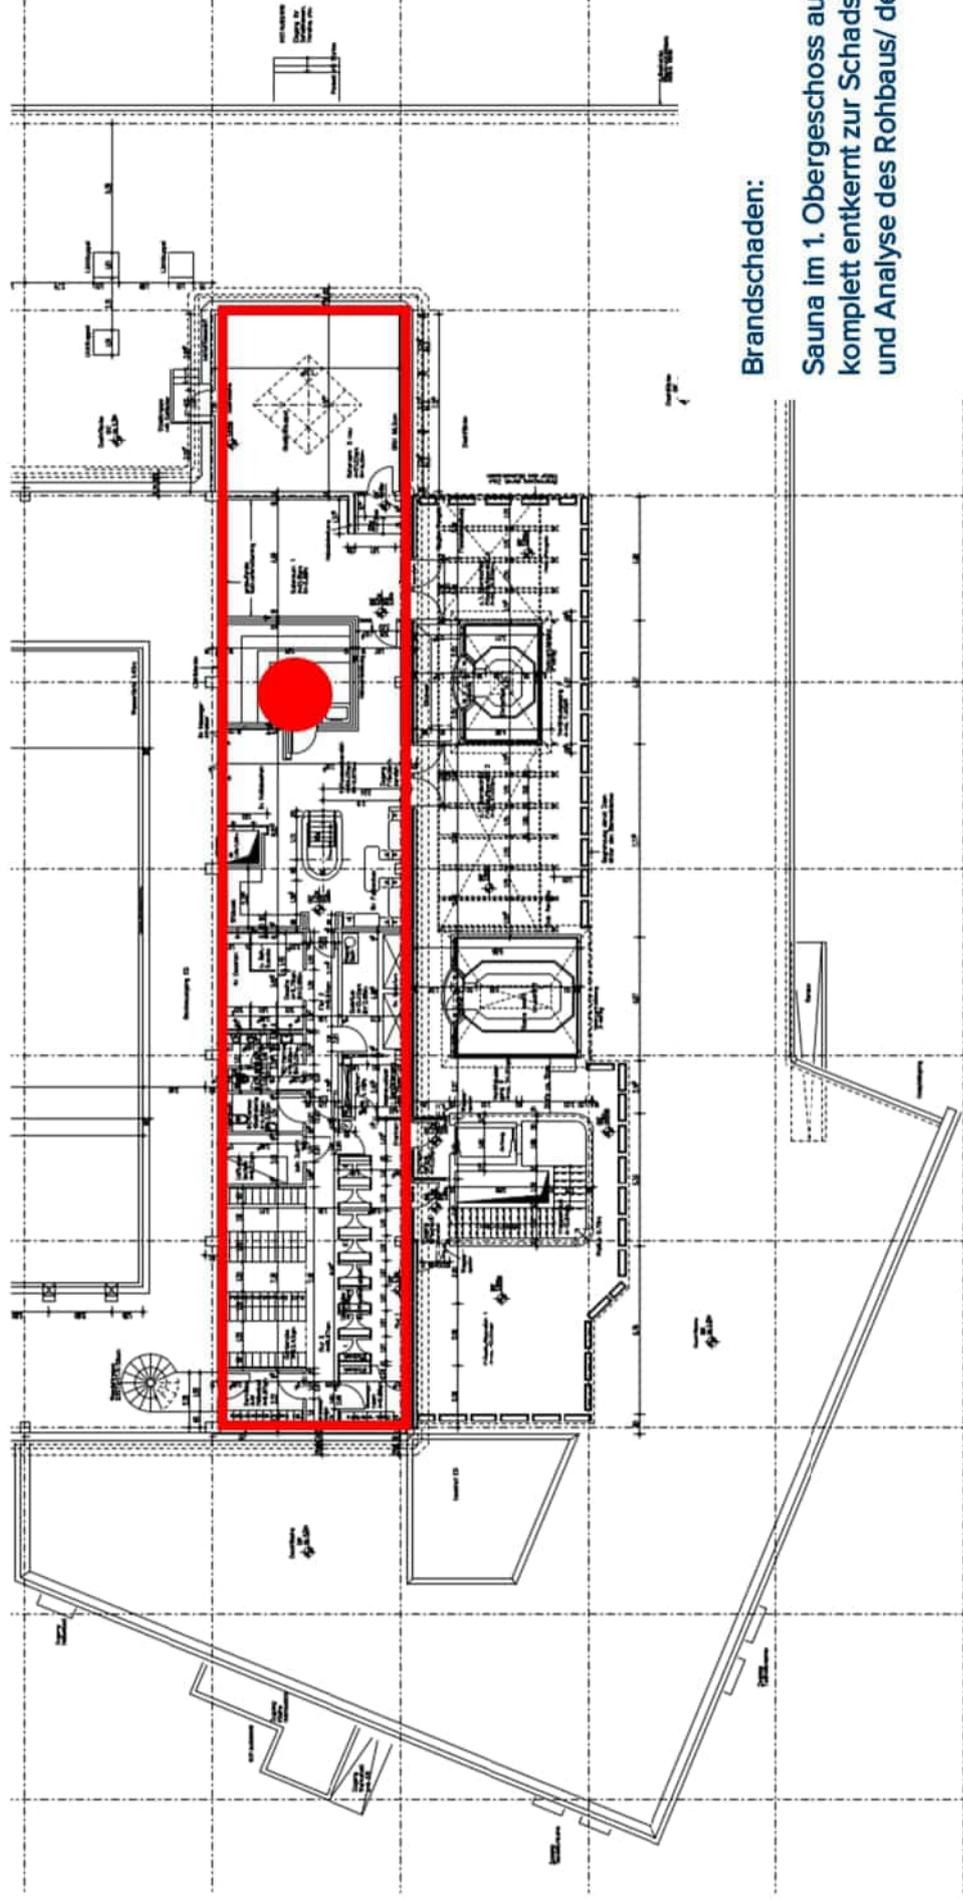
Sauna im 1. Obergeschoss ausgebrannt und komplett entkernt zur Schadstoffbeseitigung und Analyse des Rohbaus/ des Tragwerks

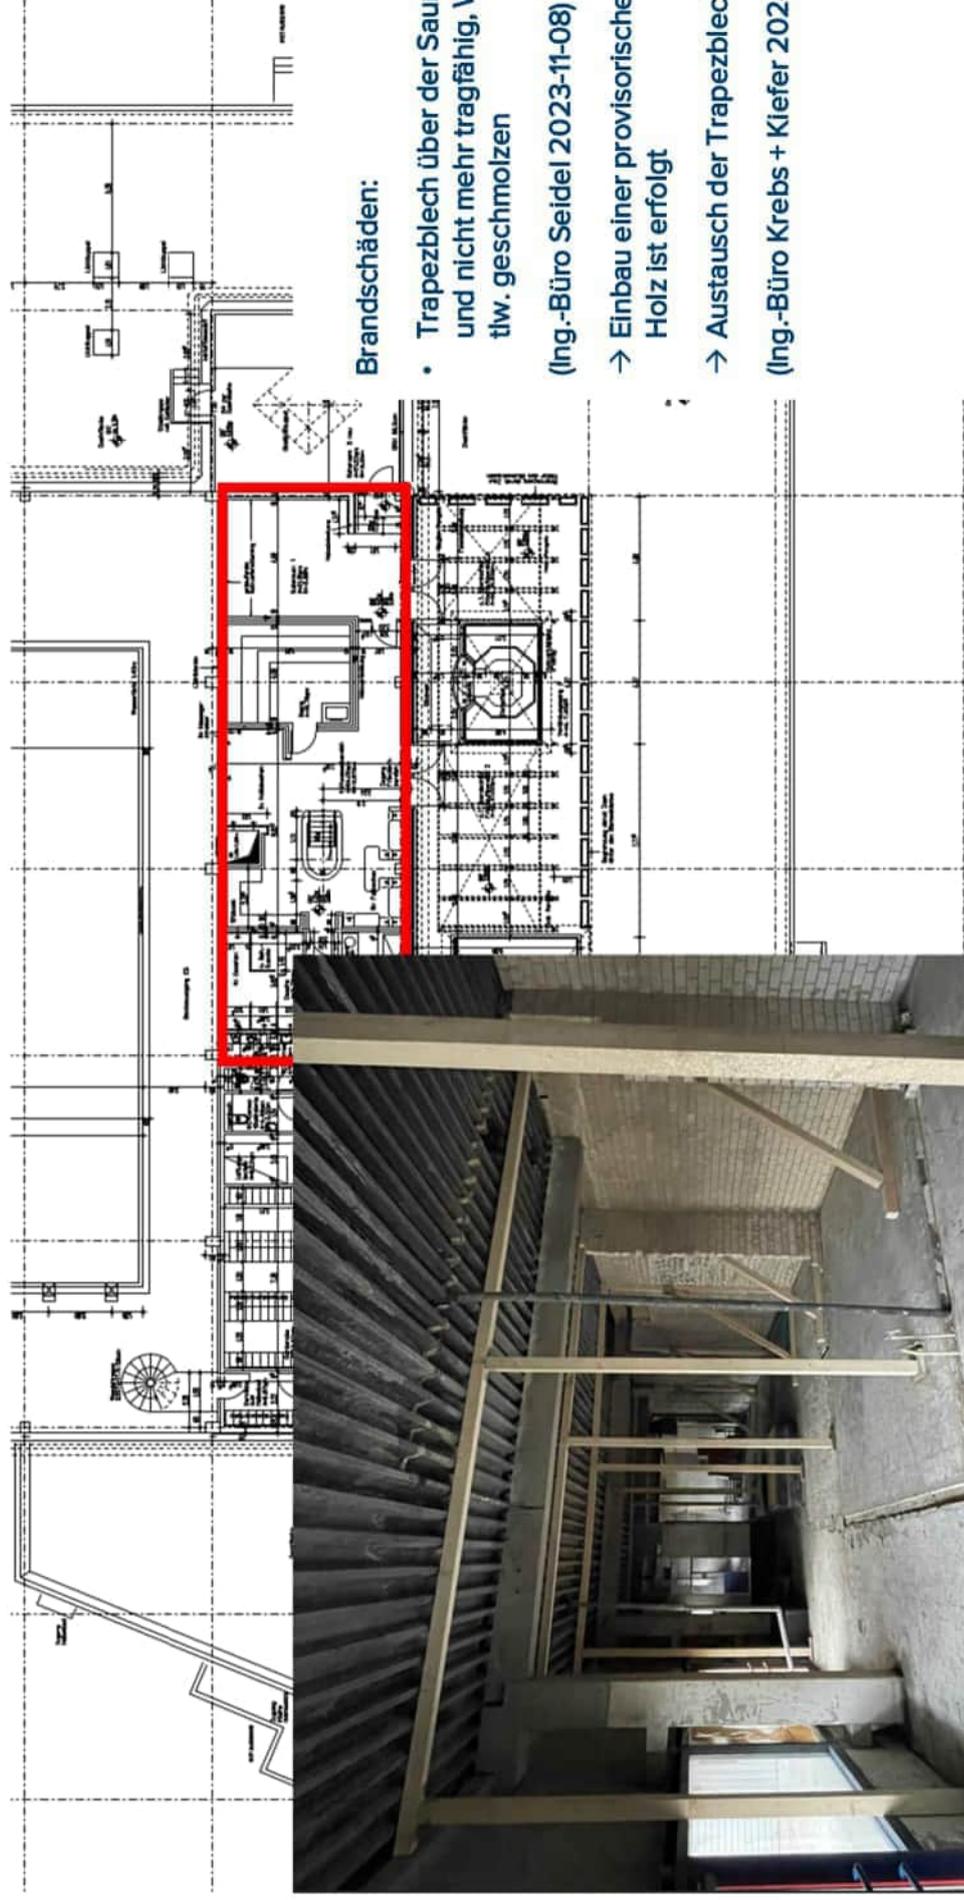
Trapezblech/ Dachkonstruktion

- Trapezblech über der Sauna ist ausgeglüht und nicht mehr tragfähig, Wärmedämmung tlw. geschmolzen

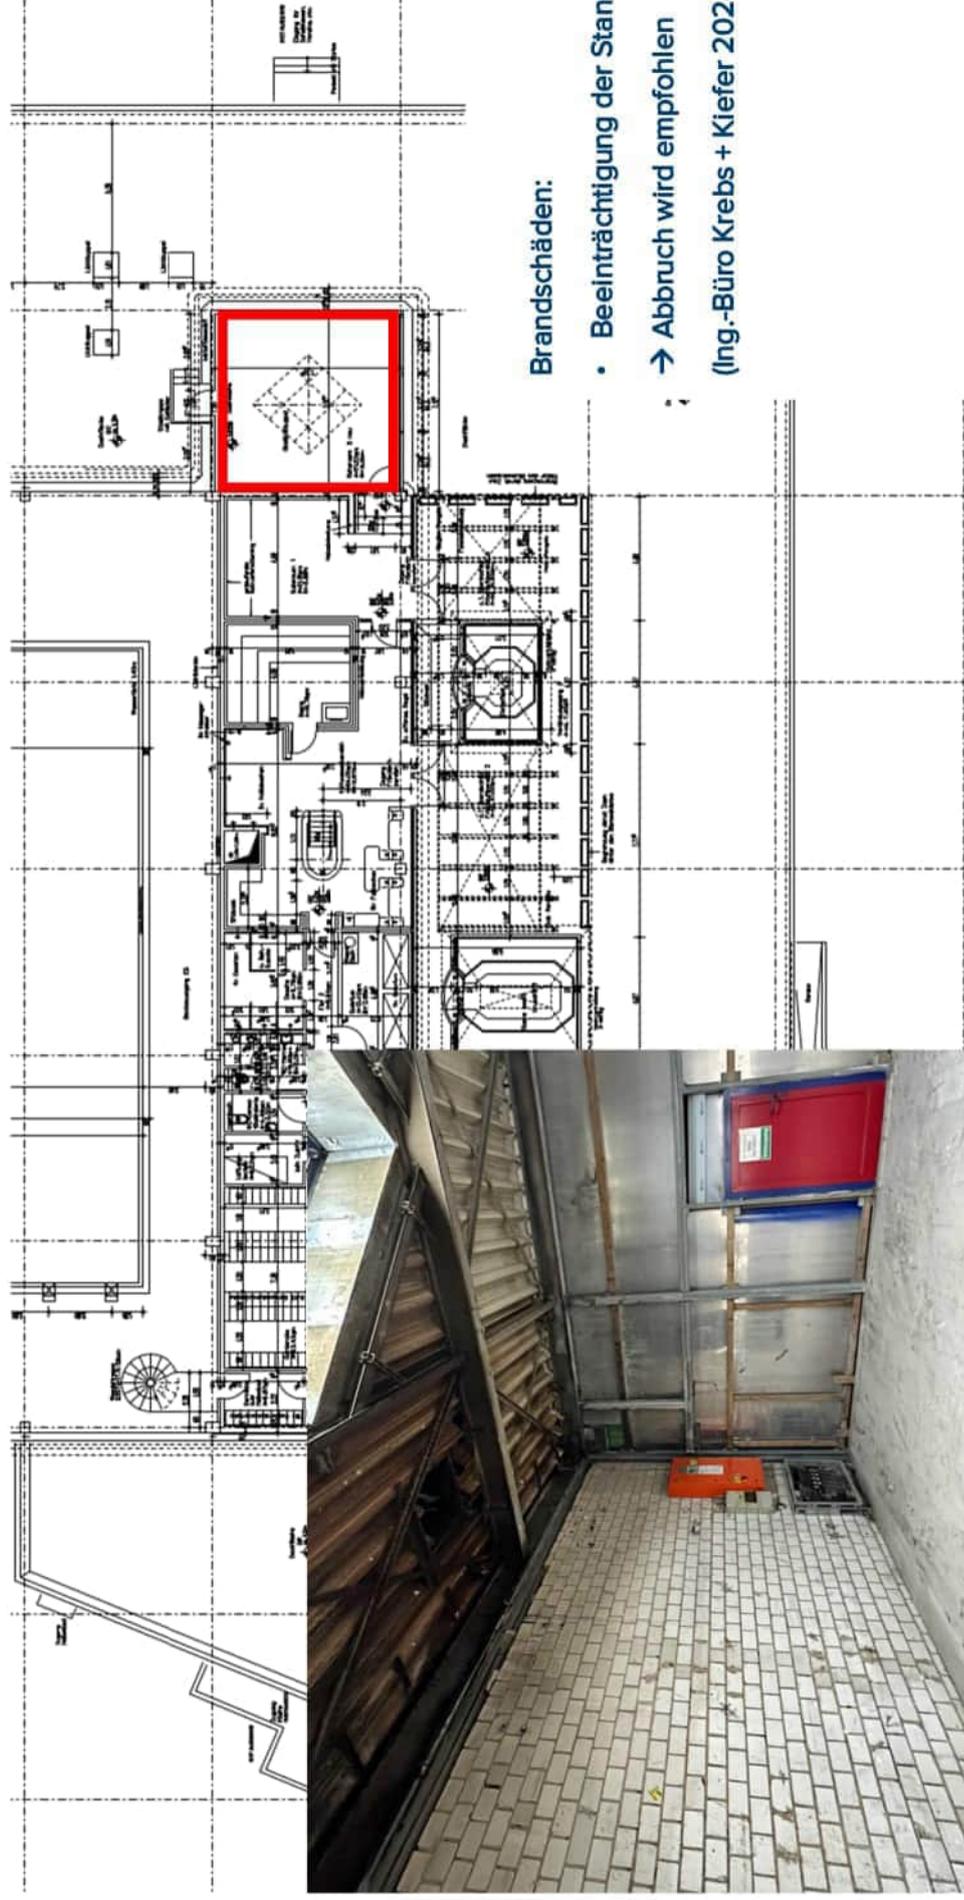
Saunaruheraum

- Beeinträchtigung der Standsicherheit
 - Abbruch wird empfohlen
- (Ing.-Büro Krebs + Kiefer 2024 0002)

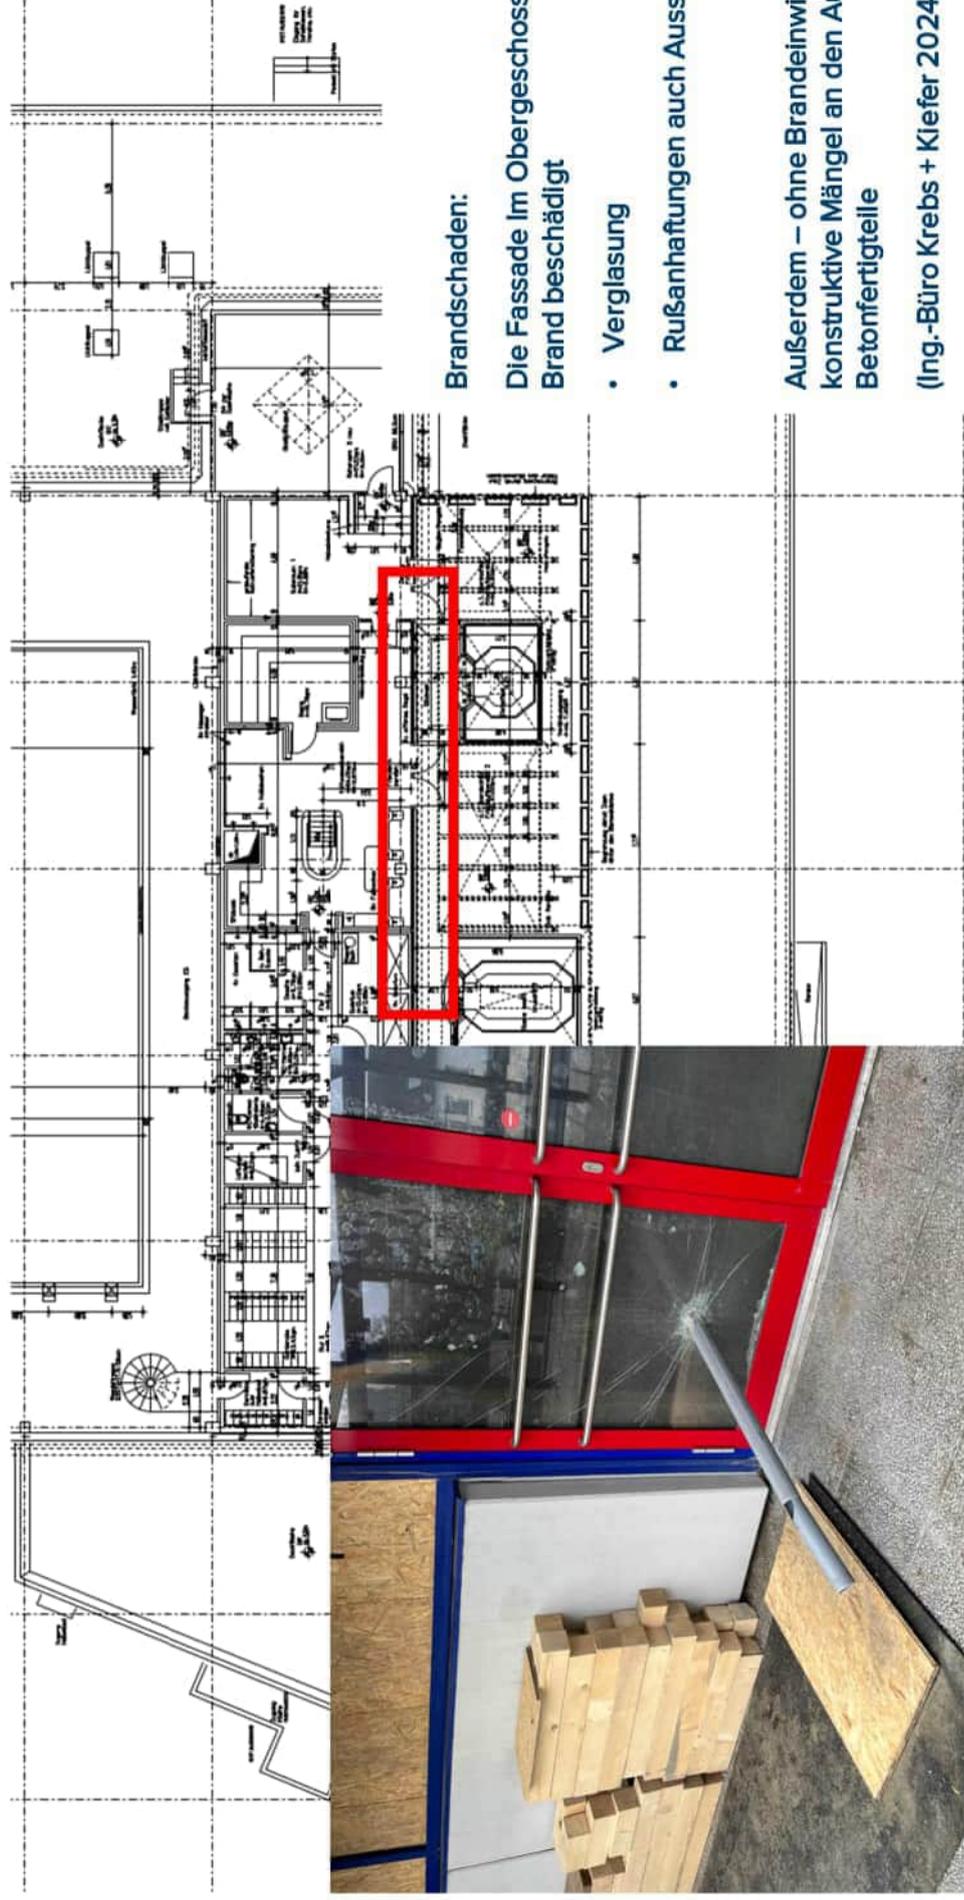
Sauna/ Badehalle

Die Fassade im Obergeschoss ist durch den Brand beschädigt

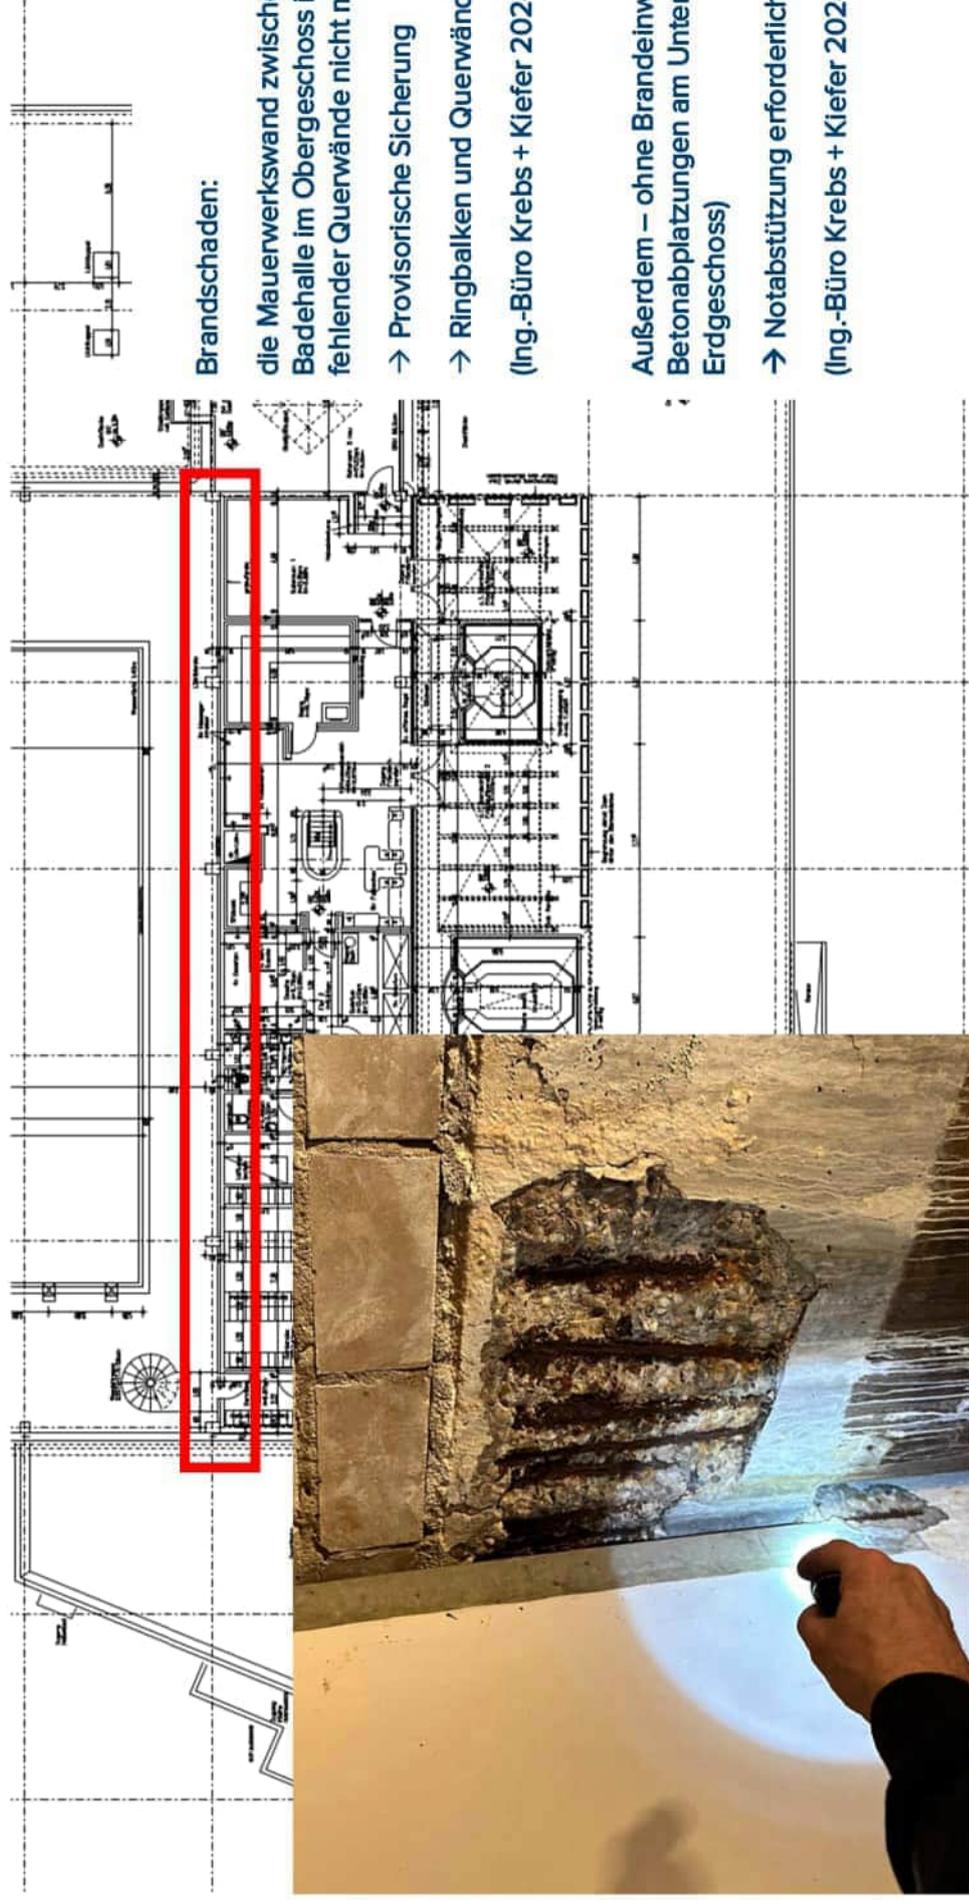
Sauna/ Badehalle

die Mauerwerkswand zwischen Sauna und Badehalle im Obergeschoss ist wegen fehlender Querwände nicht mehr tragfähig

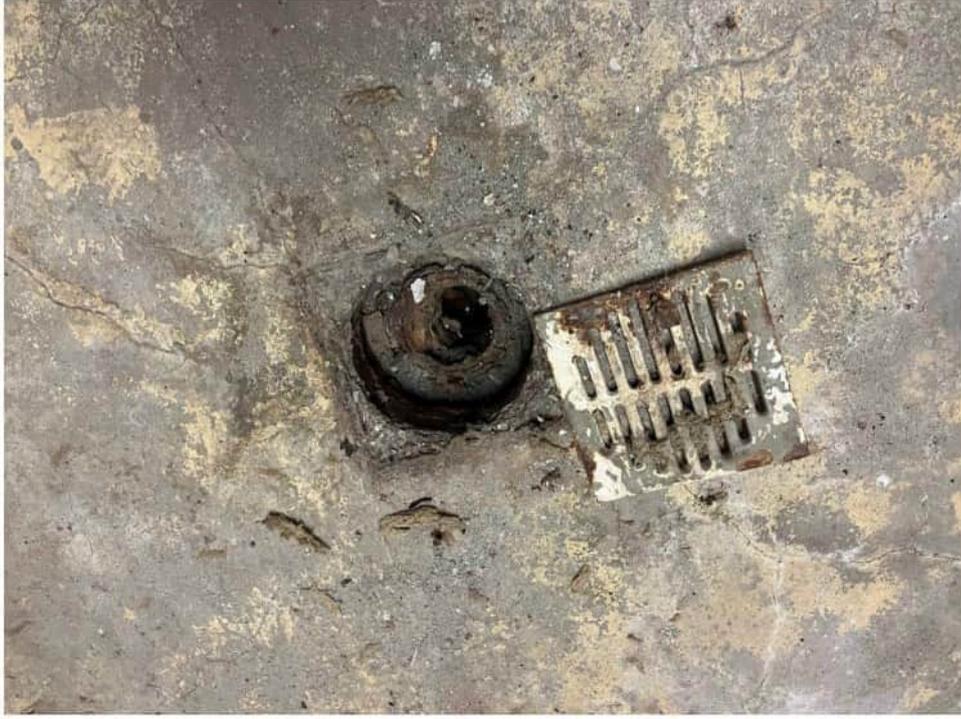
Grundleitungen augenscheinlich in schlechtem Zustand

→ Sanierung sehr aufwendig

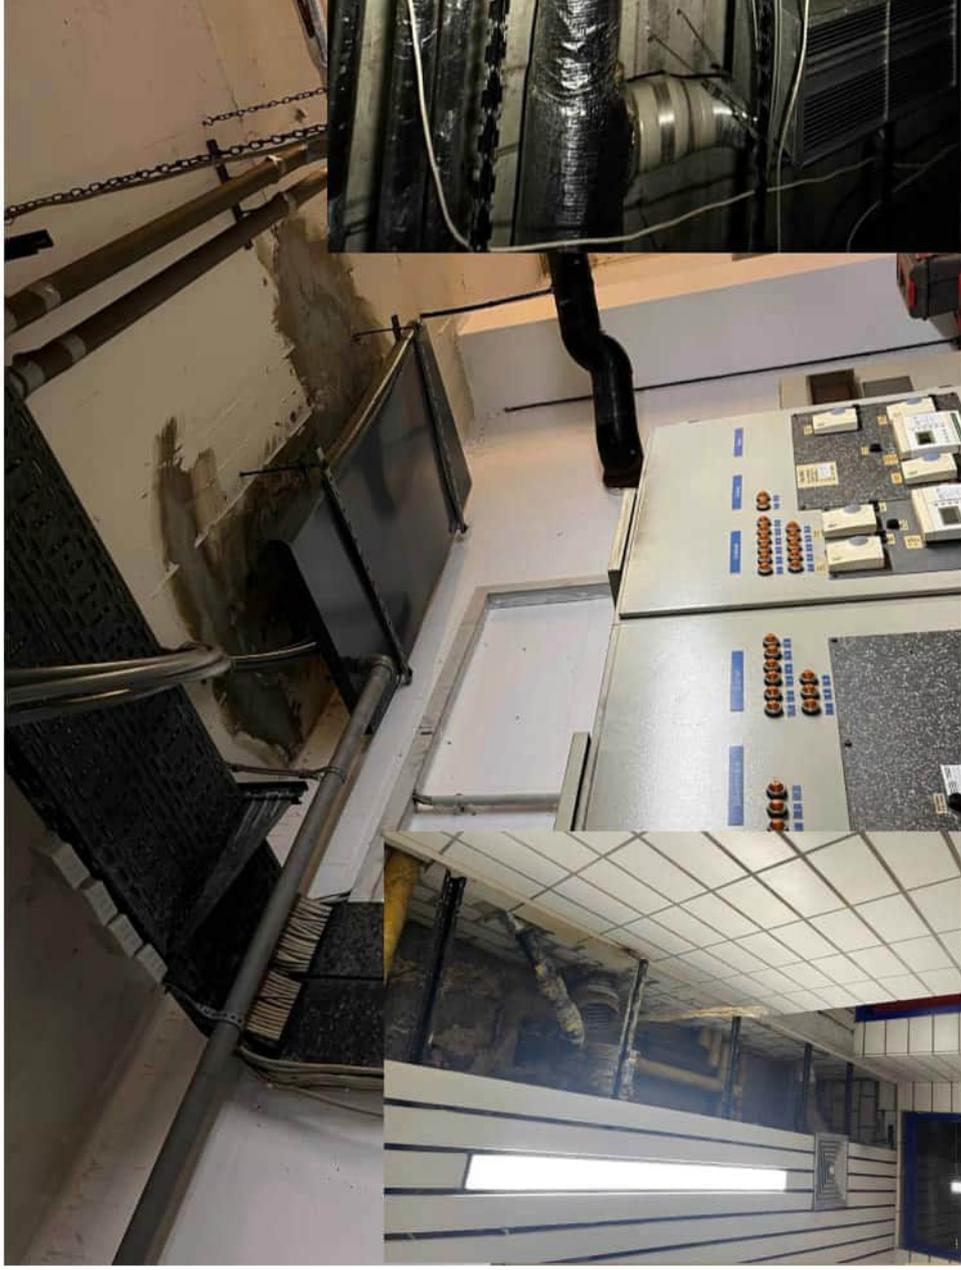
Mängel der Abdichtung

An mehreren Stellen Sonderkonstruktionen an der Decke, um Wasser abzuleiten

→ Erneuerung der Abdichtungen (samt Estrich, Fliesen, Bodenabläufe etc.)
