Machbarkeitsstudie

Hallenbad Kostheim

Stand: 10.07.2024

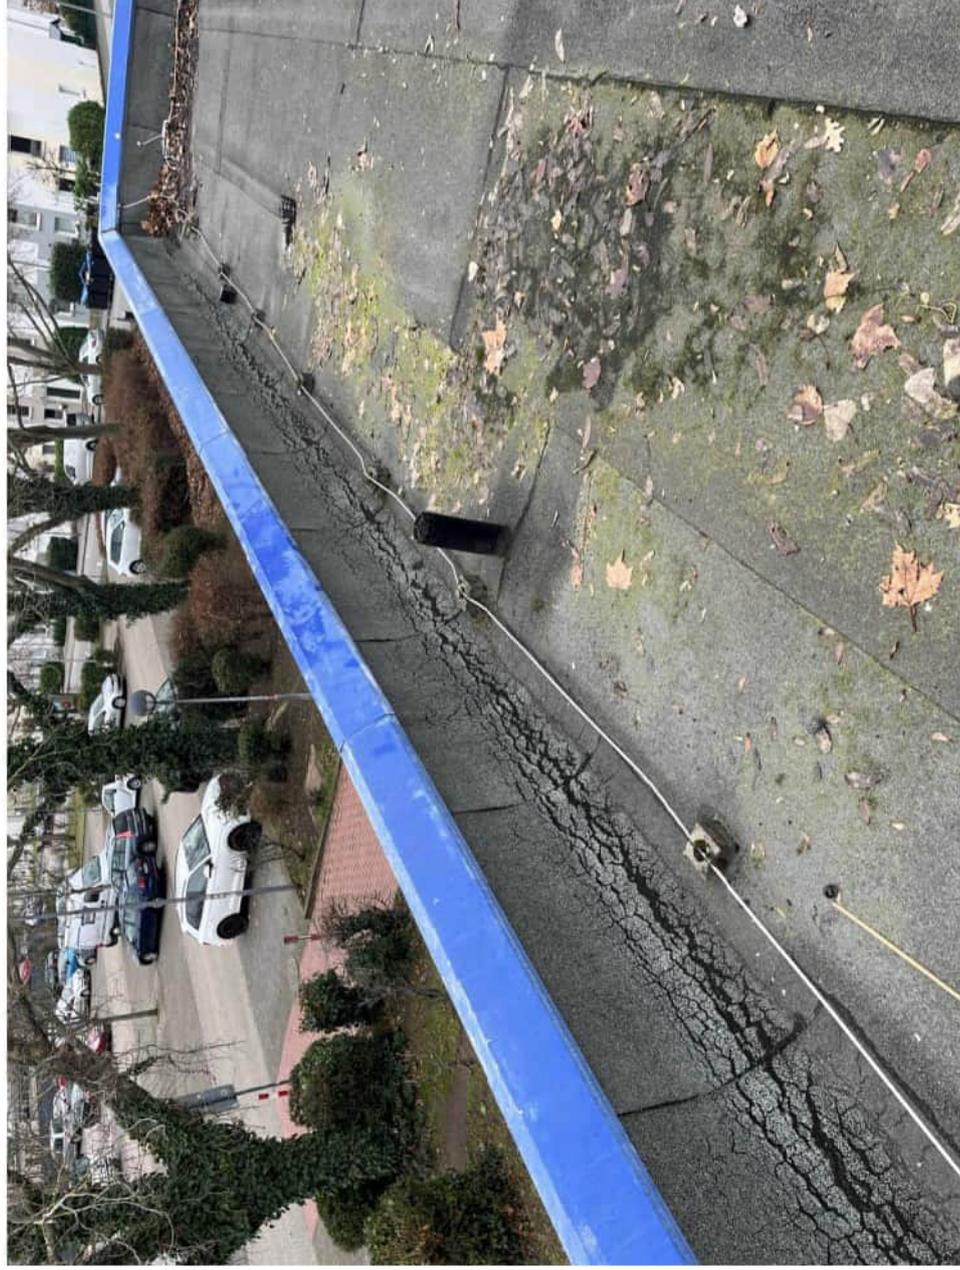
Dachabdichtung

Luft-Solar Kollektoren ohne Schutzlage auf der Abdichtung aufgestellt

Sanierung sowieso notwendig und geplant

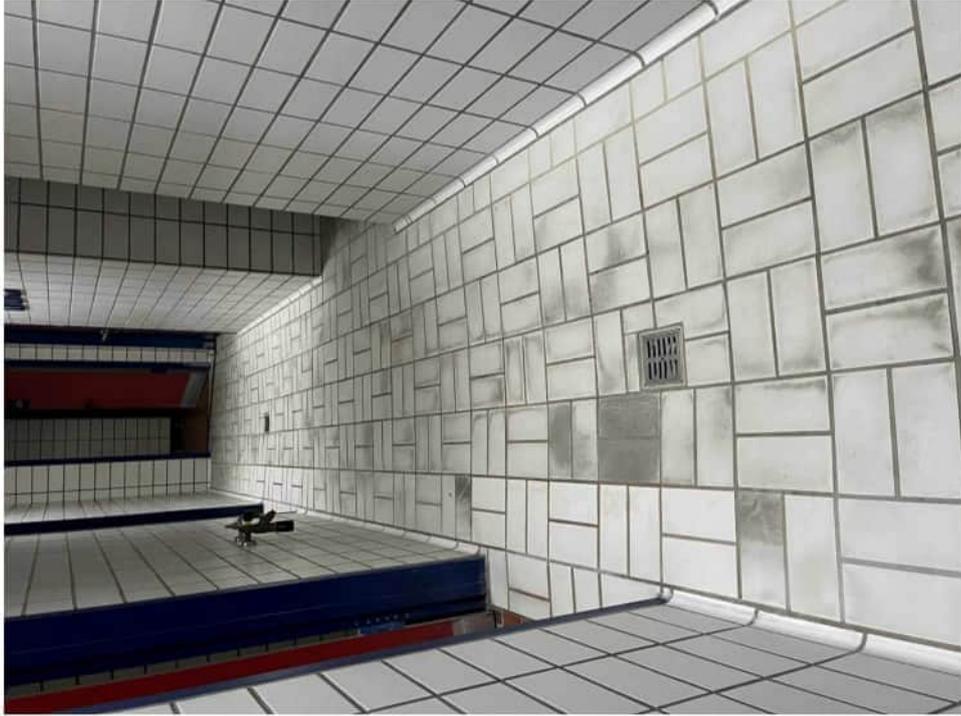
Fliesen/ Türen

Verschlossene Bodenfliesen

Verschlossener Ausbau, z.B. Innentüren

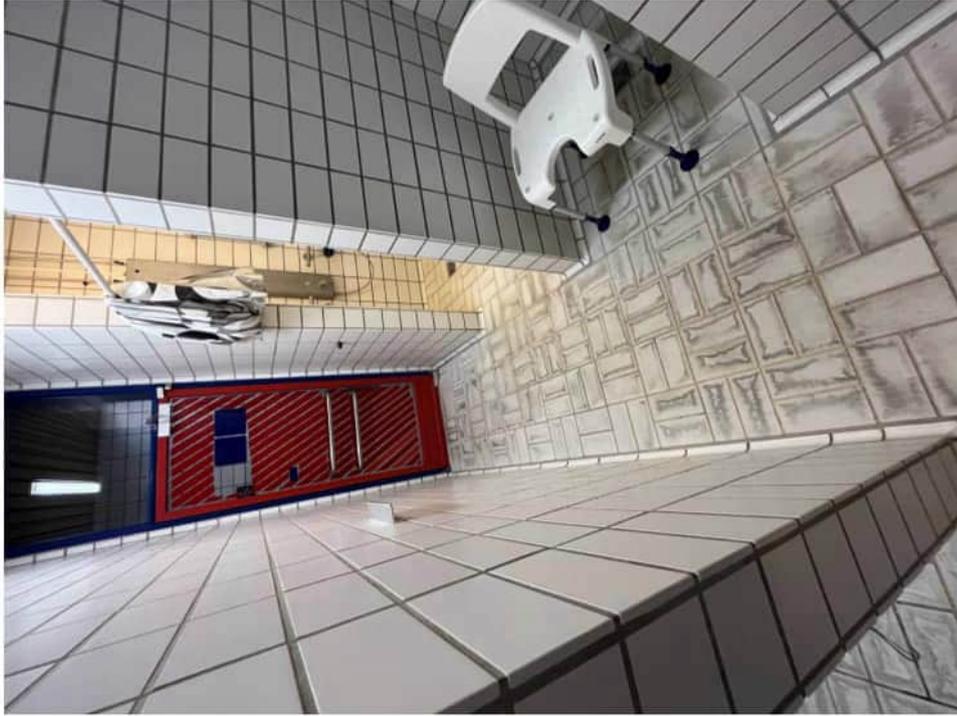
Barrierefreiheit

Selbst die dafür gekennzeichneten Räume sind nicht barrierefrei

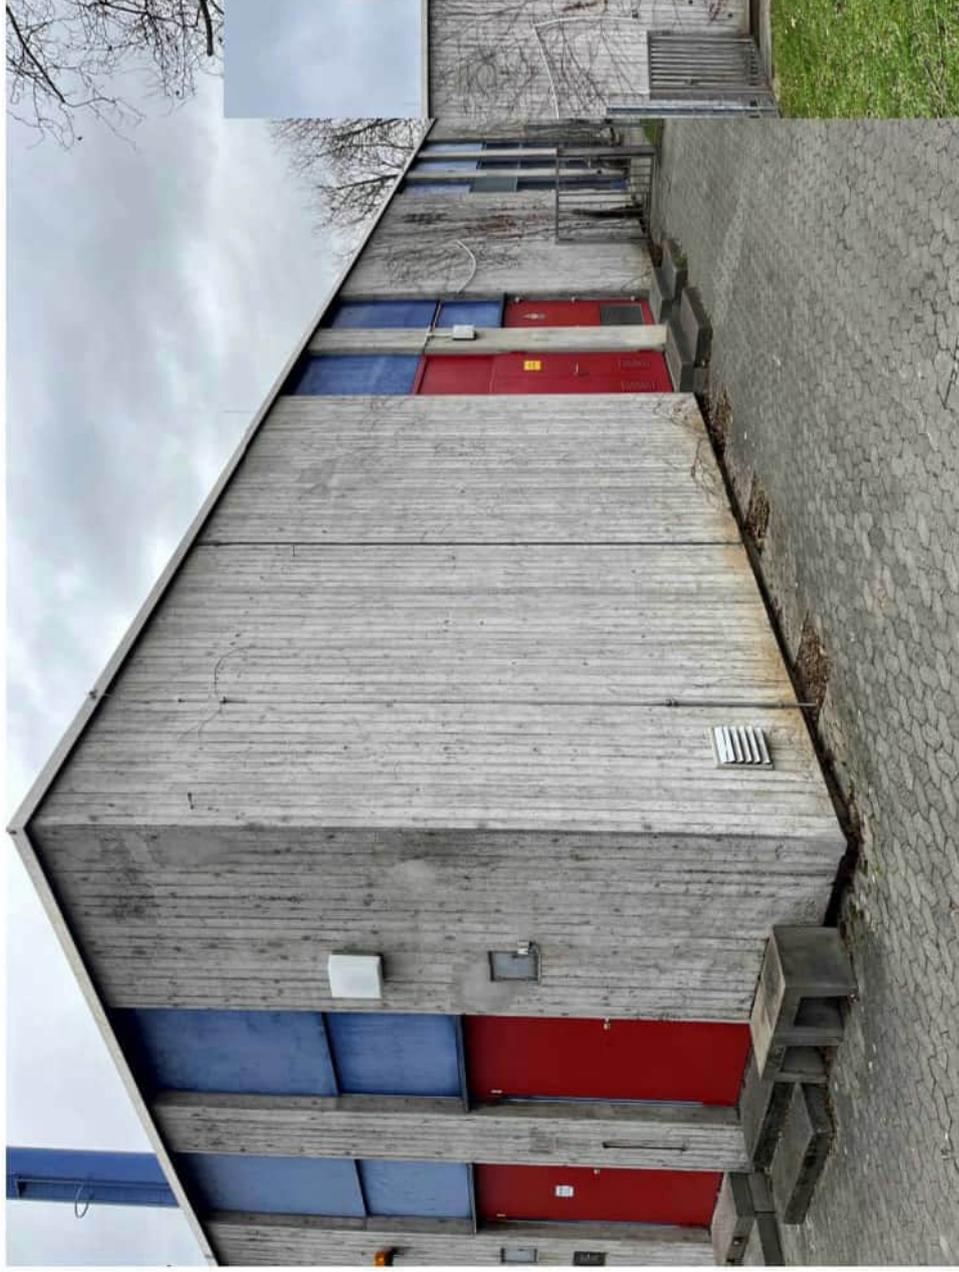
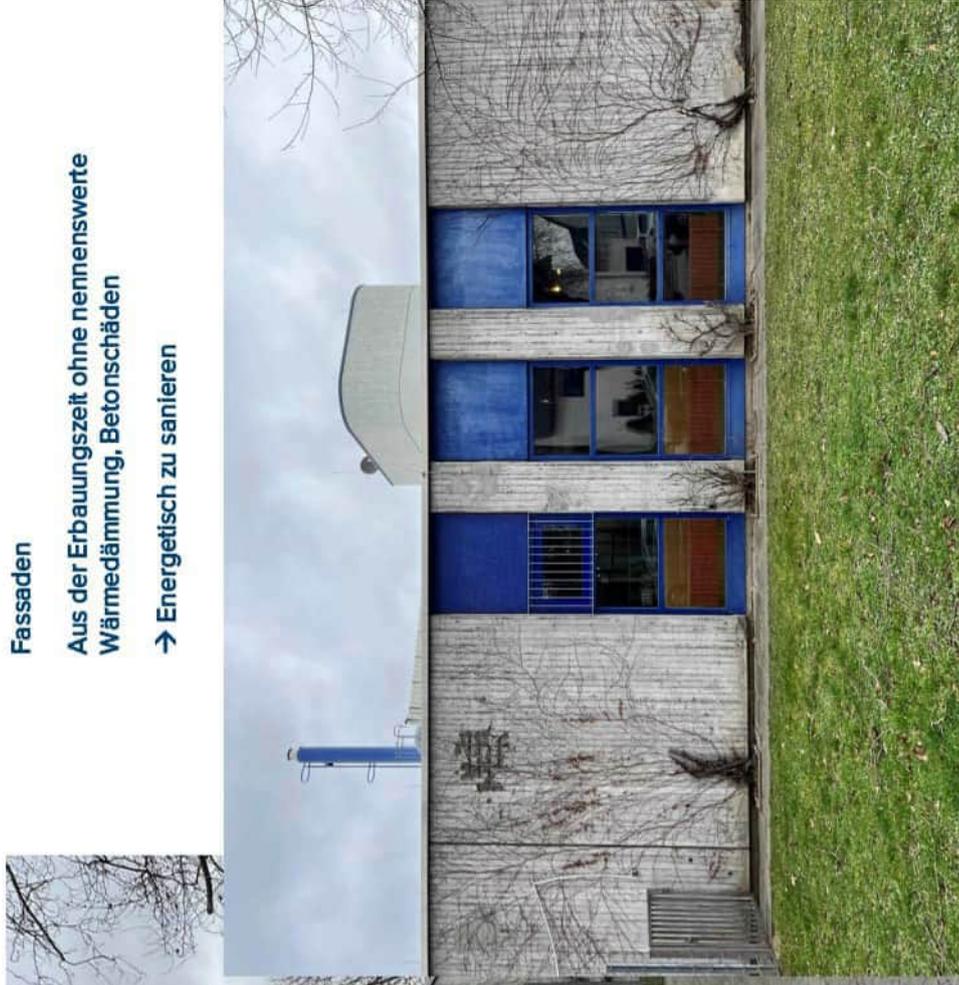
Fassaden aus der Erbauungszeit – Praktisch ohne Wärmedämmung

Aus der Erbauungszeit ohne nennenswerte
Wärmedämmung, Betonschäden

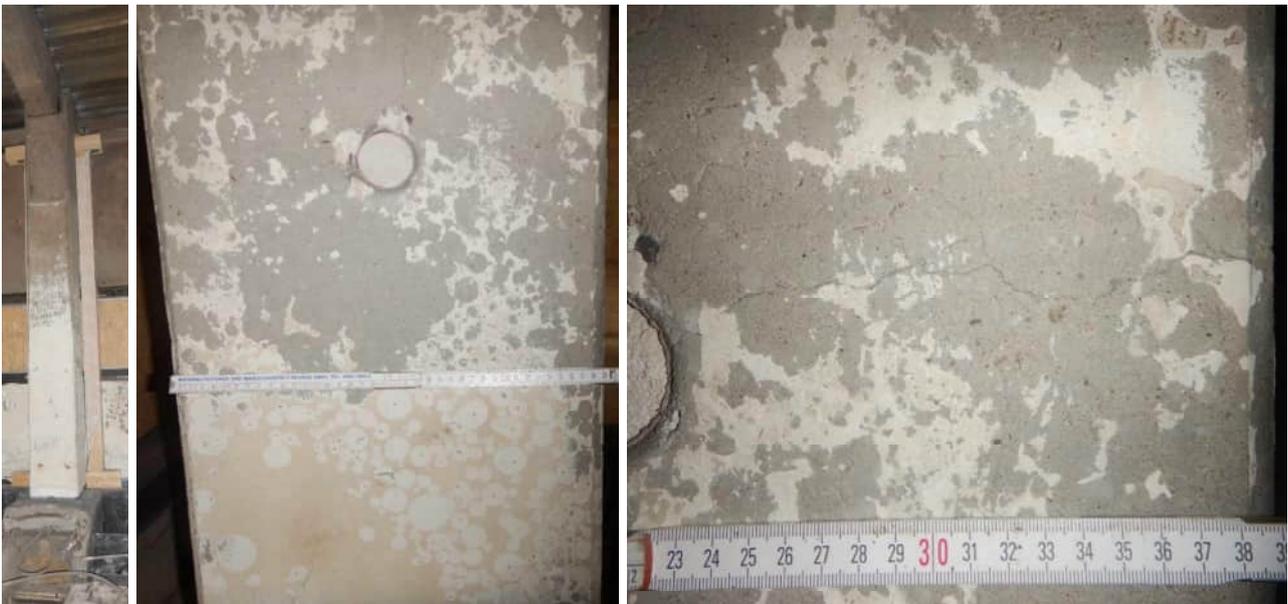
Bild 6: Ansicht und Detail Oberfläche einer Stahlbetonstütze

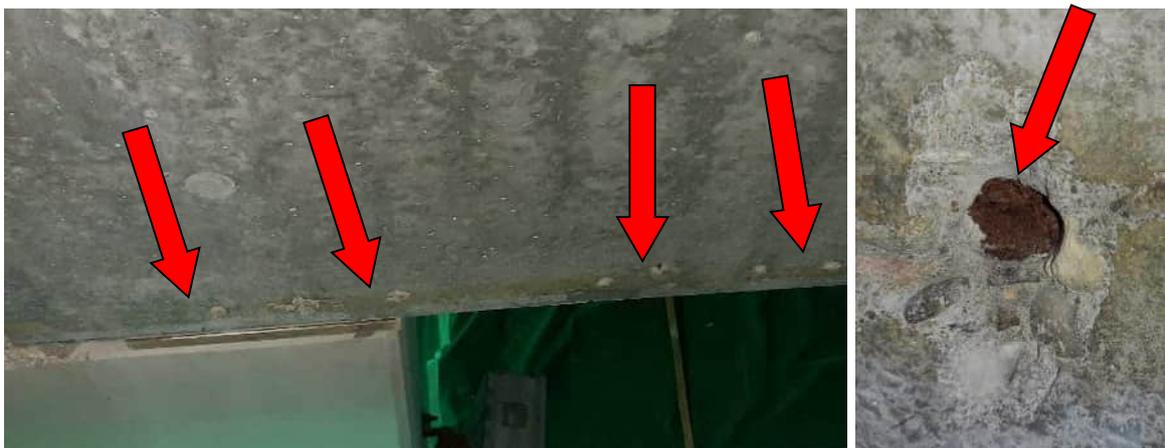
Bild 10: Ansicht und Detail der Bohrlöcher am unteren Teil des Spannbetonbinders, z. T. mit augenscheinlich angebohrter, rostender Bewehrung

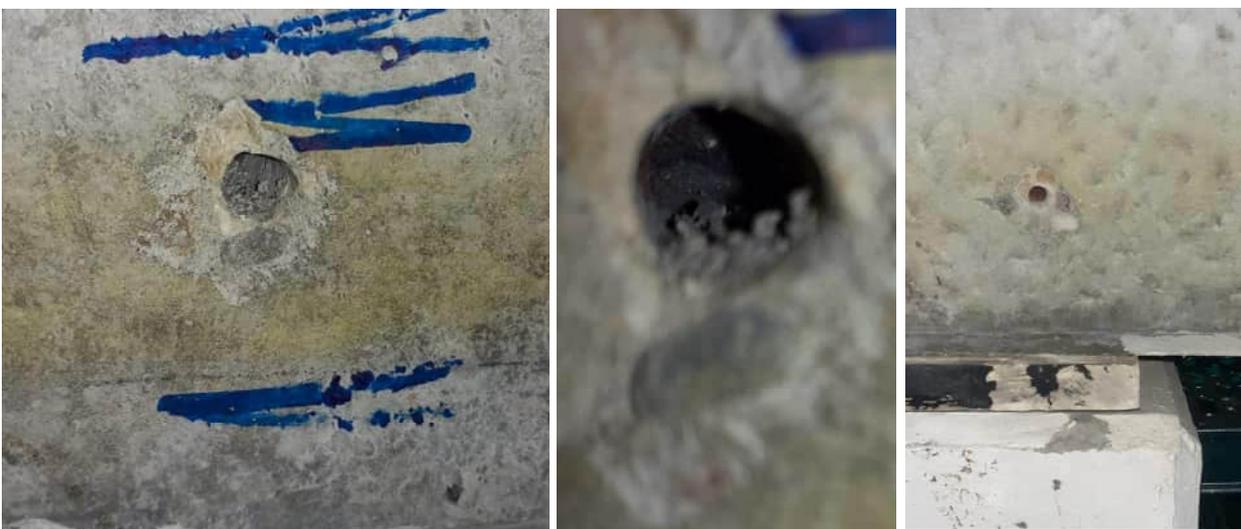
Bild 11: Detail eines Bohrloches am unteren Teil des Spannbetonbinders mit augenscheinlich angebohrter Bewehrung

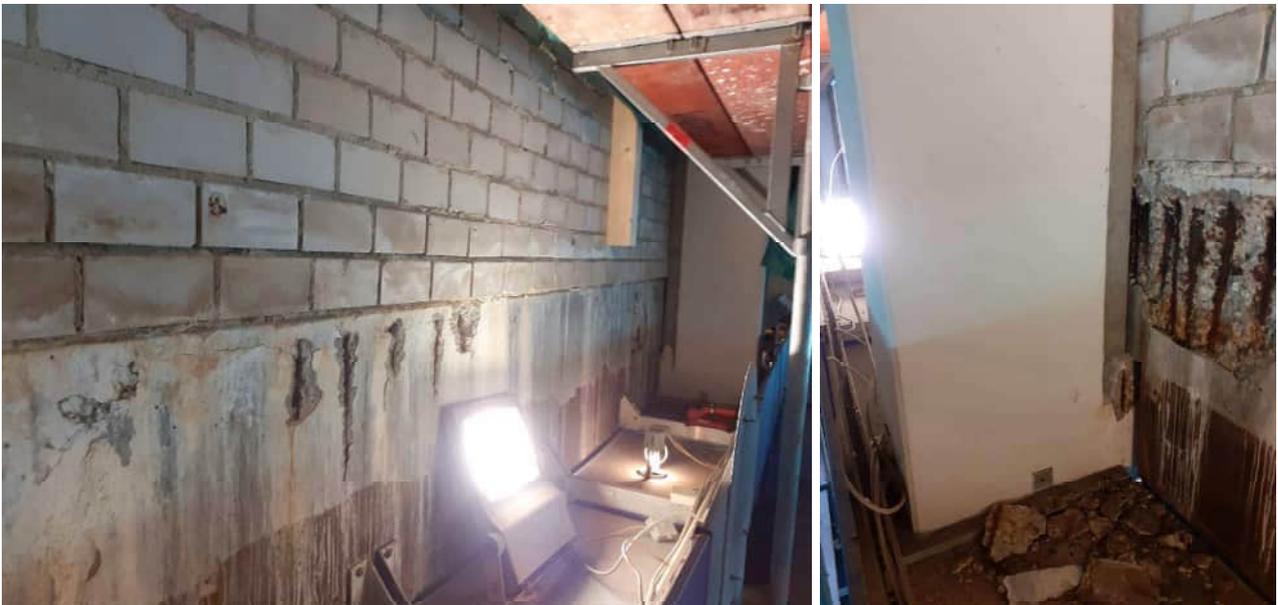
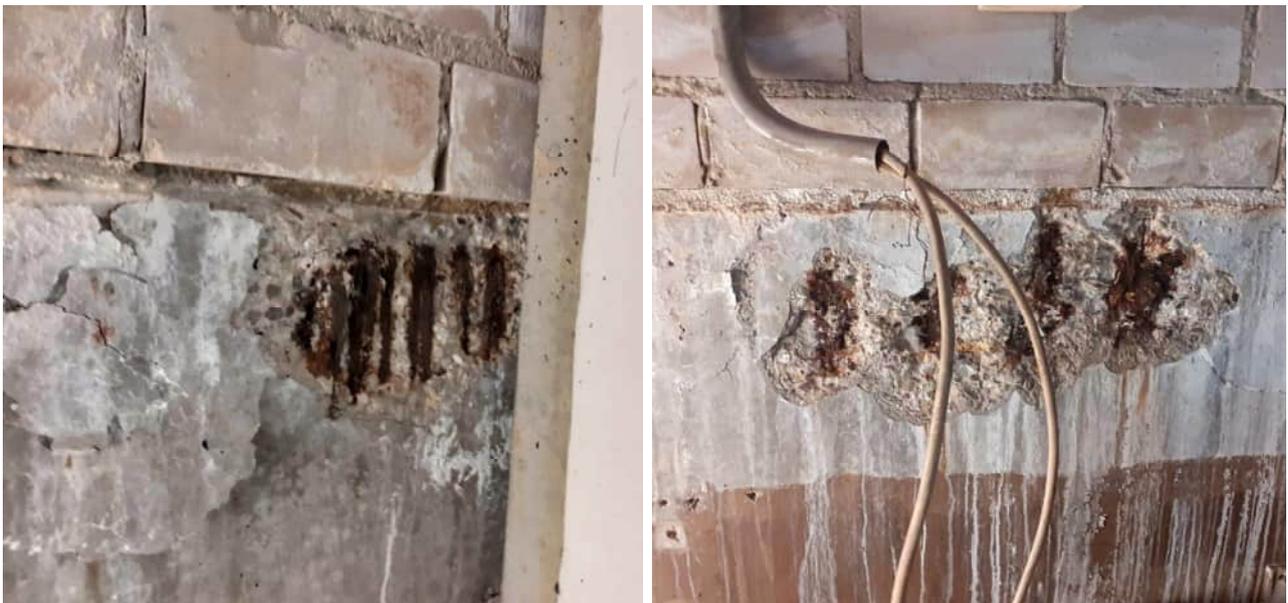
Bild 12: Ansicht und Detail des Balkens / Deckenrandes mit Ablaufspuren und zum Teil freiliegender, massiv korrodierter Bewehrung (exemplarisch)

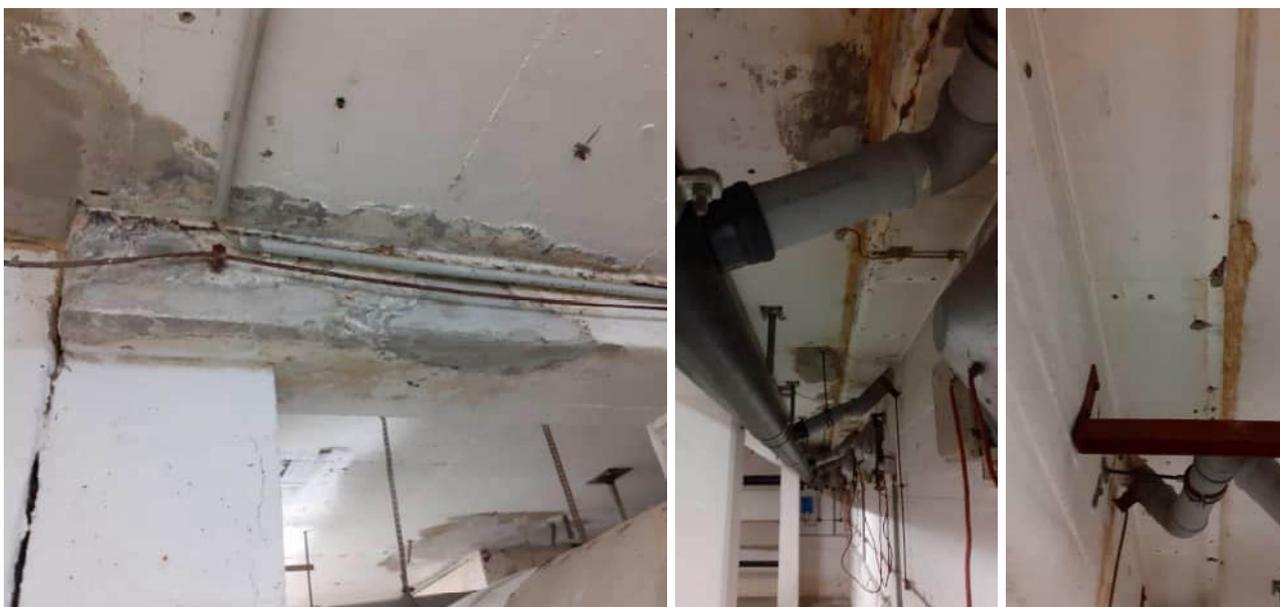
Bild 14: Exemplarische Ansicht von Undichtigkeiten im Keller (Beckenumgang)

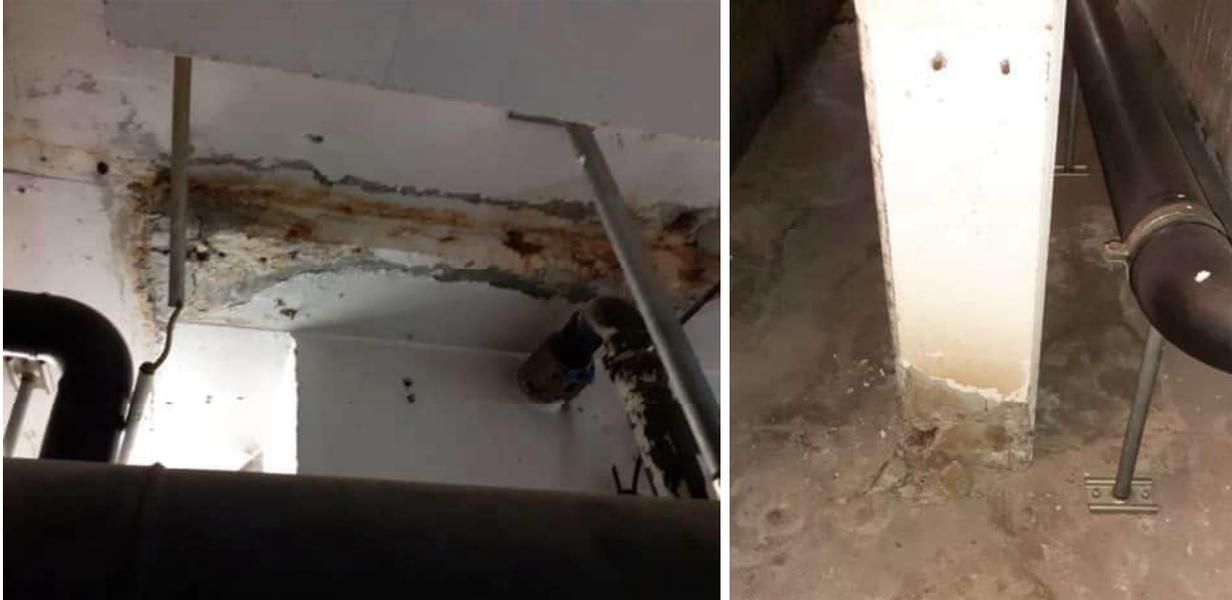
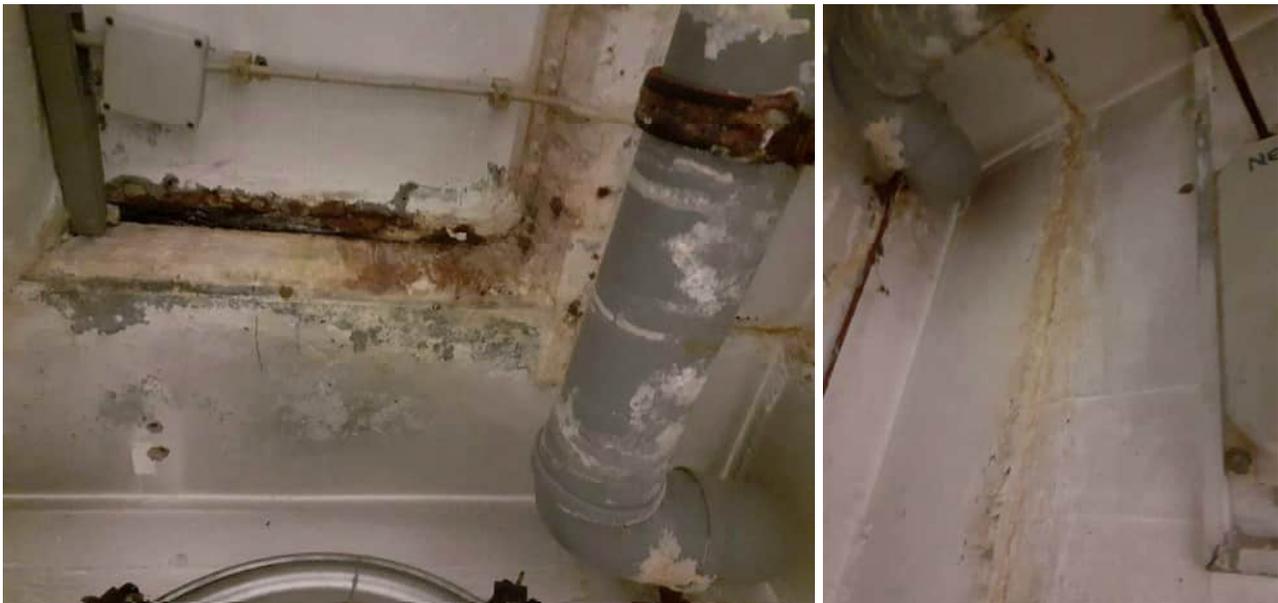
Bild 15: Exemplarische Ansicht von Schadstellen im Keller (Beckenumgang)

Aufgrund des vorgefundenen Erscheinungsbildes der massiv durchfeuchteten Stellen und der zum Teil vorgefundenen Hohllagen ist davon auszugehen, dass an einer Vielzahl dieser Schadstellen massive Bewehrungskorrosion festzustellen ist!

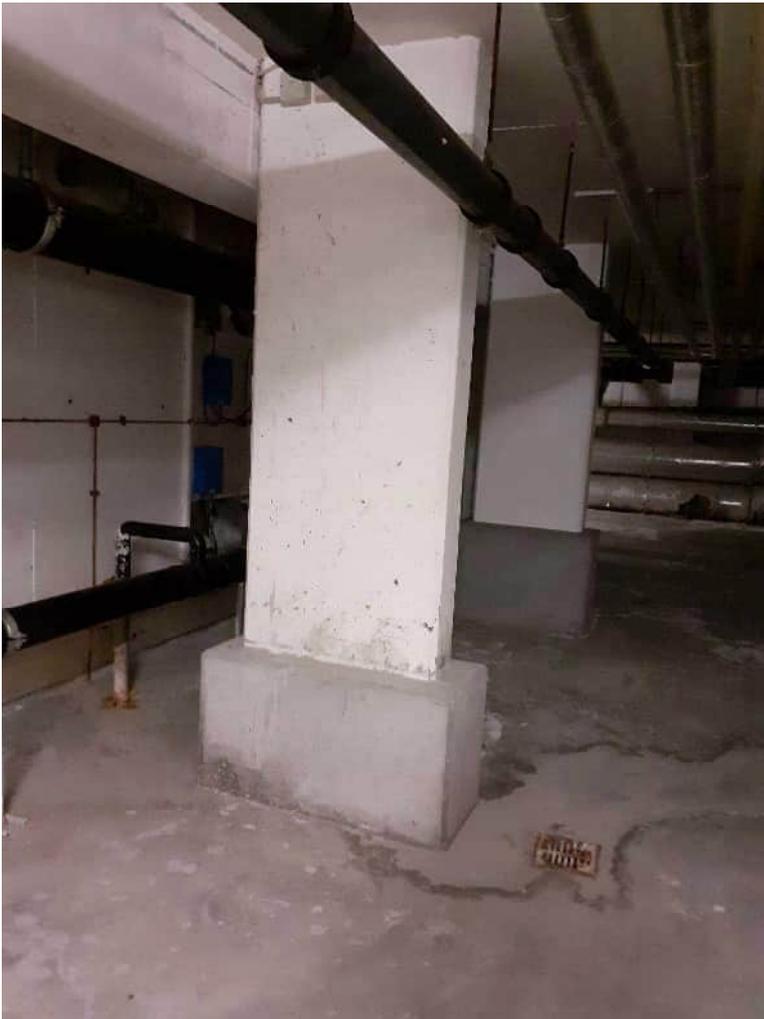
Bild 16: Stütze mit erhöhter Betondeckung im Stützenfuß,

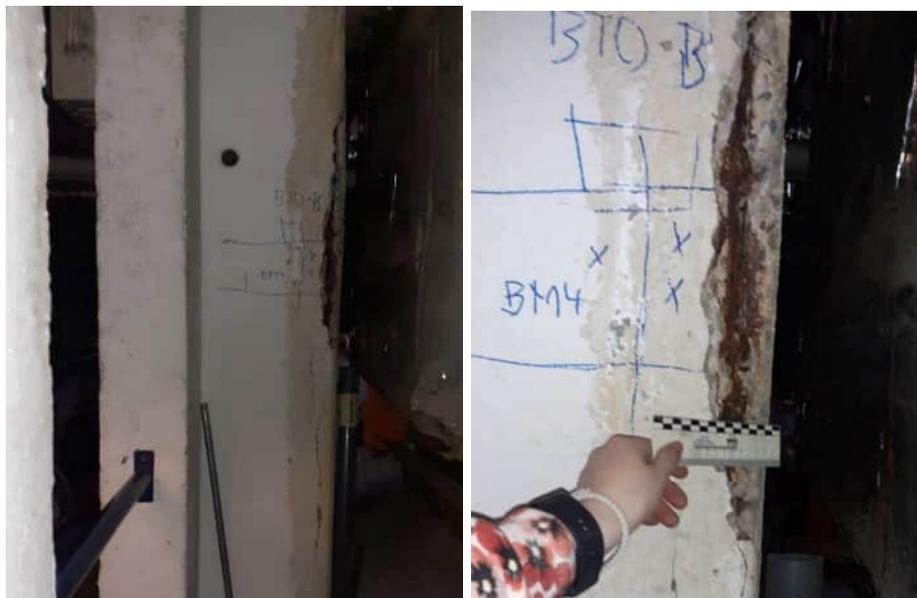
Bild 18: Bauteilöffnung B (Hauptstütze im Kellergeschoss) bei BM 4, Bild vor der Bauteilöffnung

Die Bauteilöffnung B befindet sich neben der Bohrmehlentnahmestelle BM 4 an einer Hauptstütze im Kellergeschoss (Achsen 105 und 205) mit augenscheinlicher Durchfeuchtung und Rissbildung sowie nahe eines freiliegenden, korrodierten senkrechten Eckstab. An dieser Öffnung brach im Zuge der Probenahme die hohl liegende Betondeckung an der Rückseite der Stütze flächig (schollenartig) ab. Es wurden im Wesentlichen die Bewehrungsstäbe im Eckbereich aufgenommen.

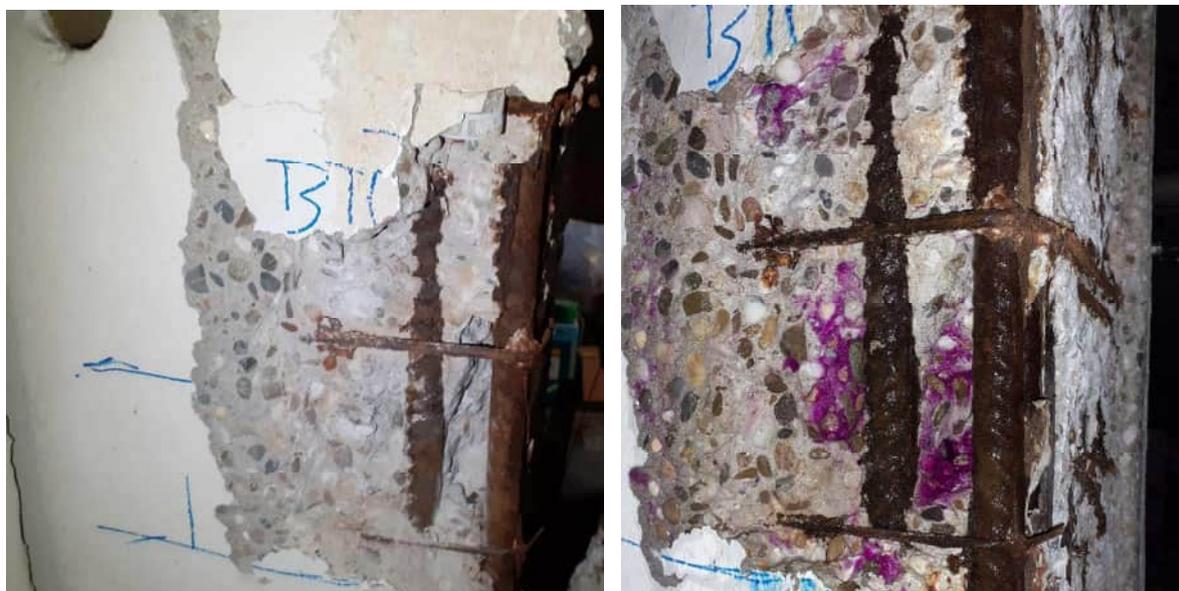
Bild 19: Bauteilöffnung B (Hauptstütze im Kellergeschoss) bei BM 4, Bild nach schollenartiger Ablösung der Betondeckung im Bereich der Bauteilöffnung

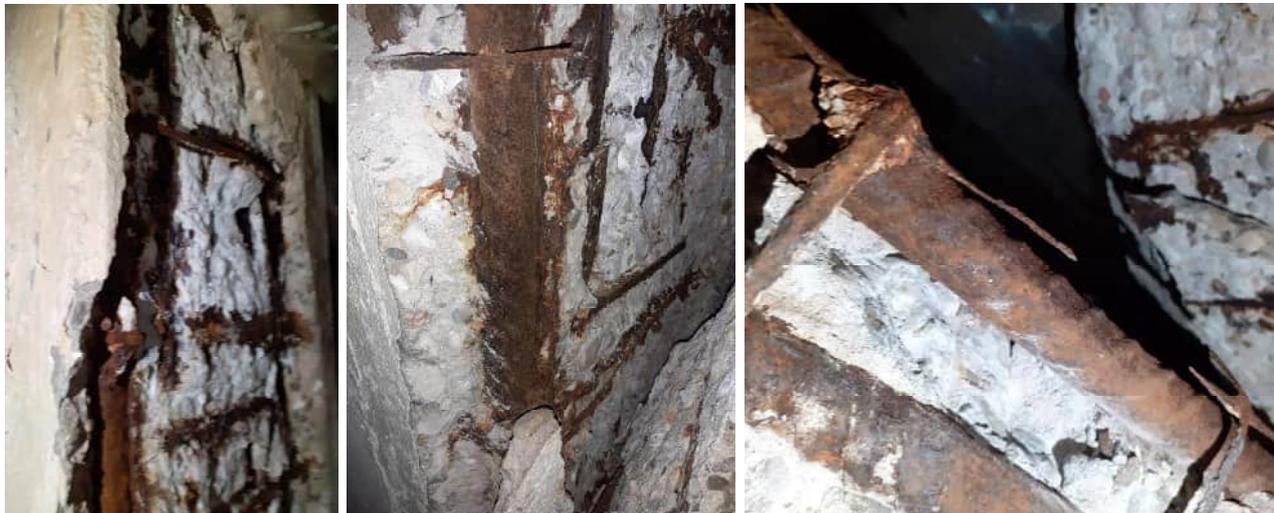
Bild 20: Detail des Zustandes der außenliegenden Bewehrung der Bauteilöffnung B

An dieser Stelle wurden mehrere dünne Bügel mit einem Stabdurchmesser von ca. 4 mm freigelegt, die in Teilen keinen Restquerschnitt mehr aufwiesen. Die Betondeckung betrug etwa 27 cm, die Stäbe werden der Korrosionsstufe D mit Abtragsraten bis 100% eingestuft.

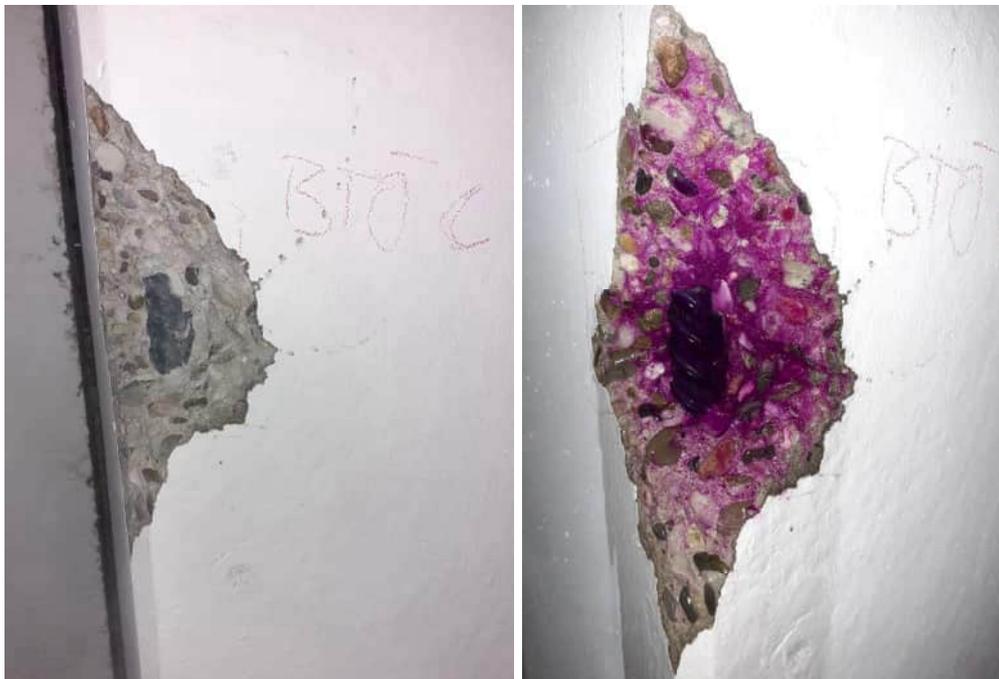
Bild 21: Bauteilöffnung C (Hauptstütze im Kellergeschoss)

Die Bauteilöffnung C befindet sich an einer Hauptstütze im Kellergeschoss (Achsen 107 und 205) ohne augenscheinlich erkennbare Schäden. Es wurde ein gerippter, senkrecht verlaufender Stab mit einem Durchmesser 28 mm freigelegt bei einer minimalen Betonüberdeckung von 26 mm. Die gemessene Carbonatisierungstiefe im Beton beträgt 3 mm und bis zu 14 mm im Kantenbereich. Der Bewehrungsstab ist augenscheinlich blank, es erfolgt daher die Einordnung in die Korrosionsstufe 0.

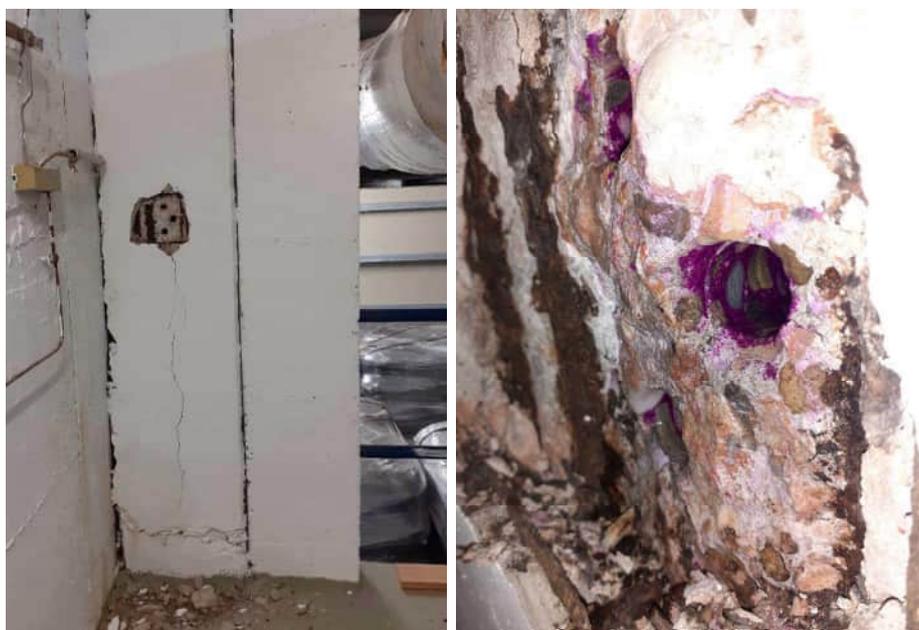
Bild 26: Ansicht der Bestimmung der Carbonatisierungstiefe an der Stelle BM 5 („sanierte“ Hauptstütze in Achse 205 und 109)

Die Carbonatisierungstiefe wurde zu ca. 2 mm bestimmt. Die bereits durchgeführte Sanierung der Stütze stellt keine dauerhafte Ertüchtigung der Konstruktion dar, das aufgebrachte Material lag flächig hohl und die Bewehrung wies in diesem Bereich massive Korrosionserscheinungen auf. Augenscheinlich wurde die Stelle als Sanierungsmaßnahme verputzt, was keine sachgerechte Instandsetzung des Bauteils darstellt.
