## Plausibilitätsprüfung

## Sanierung Sporthalle Biebrich

Datum: 20.07./25.11.2020  
Projektnummer: 3771

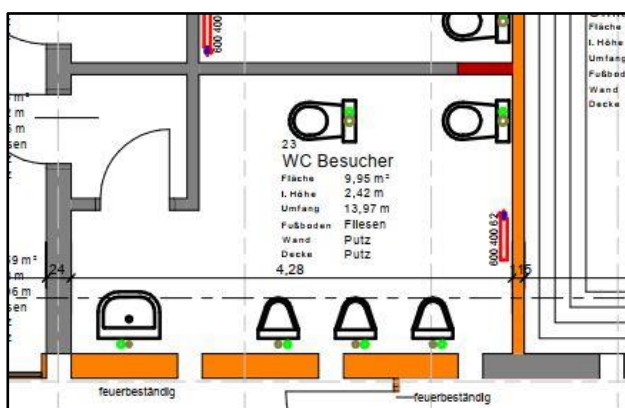
Planausschnitt Heizung / Sanitär, Erdgeschoss

Die im Schema dargestellten Trinkwasserleitungen enthalten widersprüchliche Angaben zu Rohrleitungsdimensionen. In den Grundrissen UG, EG und Halle sind die Gewerke Heizung und Sanitär gemeinsam dargestellt. Für das Gewerk Sanitär sind nur die Sanitärobjekte ersichtlich. Trink- und Abwasserleitungen sind nicht dargestellt. Diese sollten in dieser Leistungsphase in Lage und Dimension bekannt sein und müssen ergänzt werden.

Durch die im Grundriss nicht dargestellten Leitungsverläufe ist ein Abgleich zwischen Trinkwasserschema und Grundriss nur bedingt möglich.

Im Raum 23 „WC-Besucher“ wurde ein WC in der Mitte des Raums positioniert. Hier sollte geprüft werden, ob dies tatsächlich in dieser Lage errichtet werden soll.

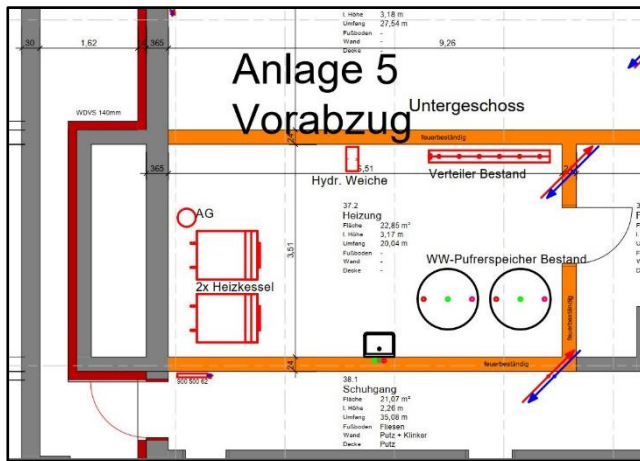
Planausschnitt Detailplan „Heizzentrale-UG neu“

Der zusätzlich übergebene Detailplan „Heizzentrale-UG neu“ ist offensichtlich nur ein Auszug aus dem UG-Grundriss und enthält keinerlei weitere, tiefgründigere Informationen. Es ist auch keine Verrohrung sichtbar.

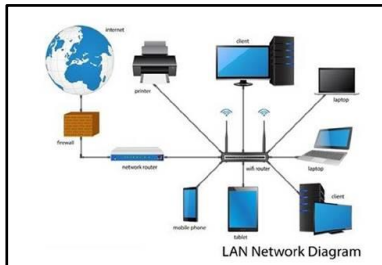
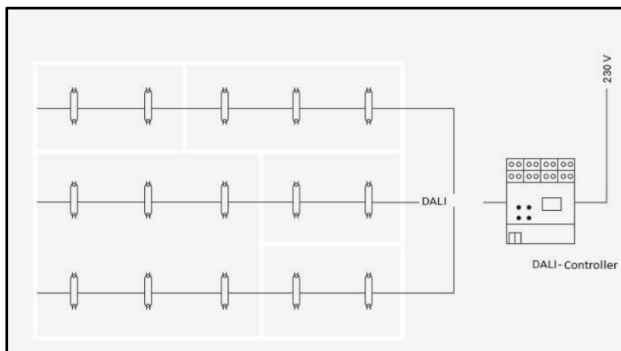
Anlagenschemen Stark- und Schwachstrom/Sicherheitstechnik fehlen vollständig. Die eingereichten „Schemata“ (beispielhaft) zu „Dali-Sporthalle“ oder „Datenverkabelung“ sind lediglich grobe Prinzipdarstellungen, ohne jeglichen Bezug zum Projekt. Siehe nachfolgende Bilder:

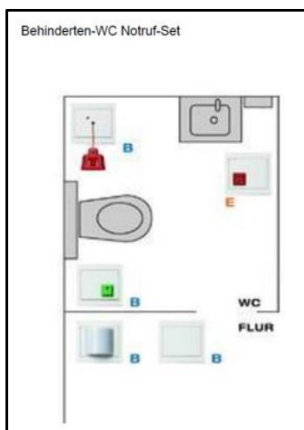
Fernmelde- und Informationstechnische Anlagen „Behinderten-WC Notruf-Set“

Was der Planer mit der „Planungsunterlage zum Behinderten-WC Notruf-Set“ (siehe nachfolgendes Bild) angeben möchte, ist unklar.

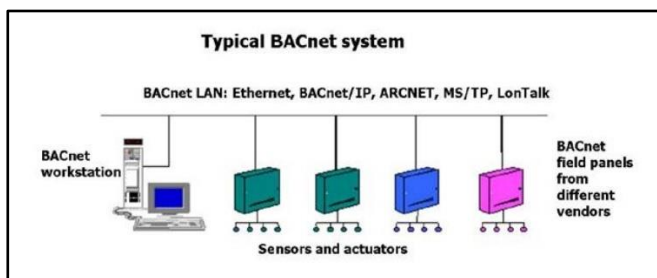
Gebäudeautomation „Schema BacNet“

Eine Planung der Gebäudeautomation ist aus den Unterlagen nicht ersichtlich. Was der Planer mit dem „Typical BACnet system“ (siehe nachfolgendes Bild) angeben möchte, ist unklar.

Es ist zu klären und mit dem Nutzer abzustimmen, inwiefern eine automatische Regelungstechnik erforderlich ist oder eine rein manuelle Steuerung der betrieblichen Anlagen erfolgen soll. Eine ggfs. erforderliche Gebäudetechnik ist aufgrund der Schnittstellen zu allen anderen Technik-Gewerken von Anfang an in die Planung zu integrieren.
