Landeshauptstadt Wiesbaden Sportpark Rheinhöhe

Neubau
Freizeitbad und Eissporthalle

Punktuelle Nachprüfung der Entwurfsplanung LP3

Stand: 29.04.2022

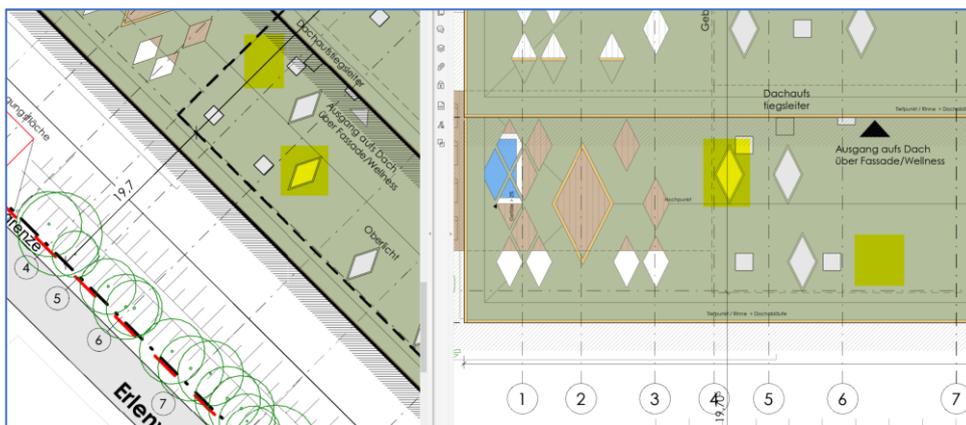
- Lage- und Dachaufsicht sind weiterhin nicht kongruent:

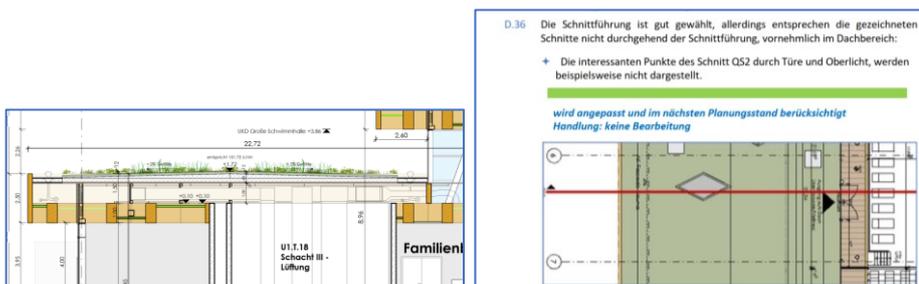
- Die gezeigte Schnittführung stimmt nicht mit dem entsprechenden Schnitt überein:

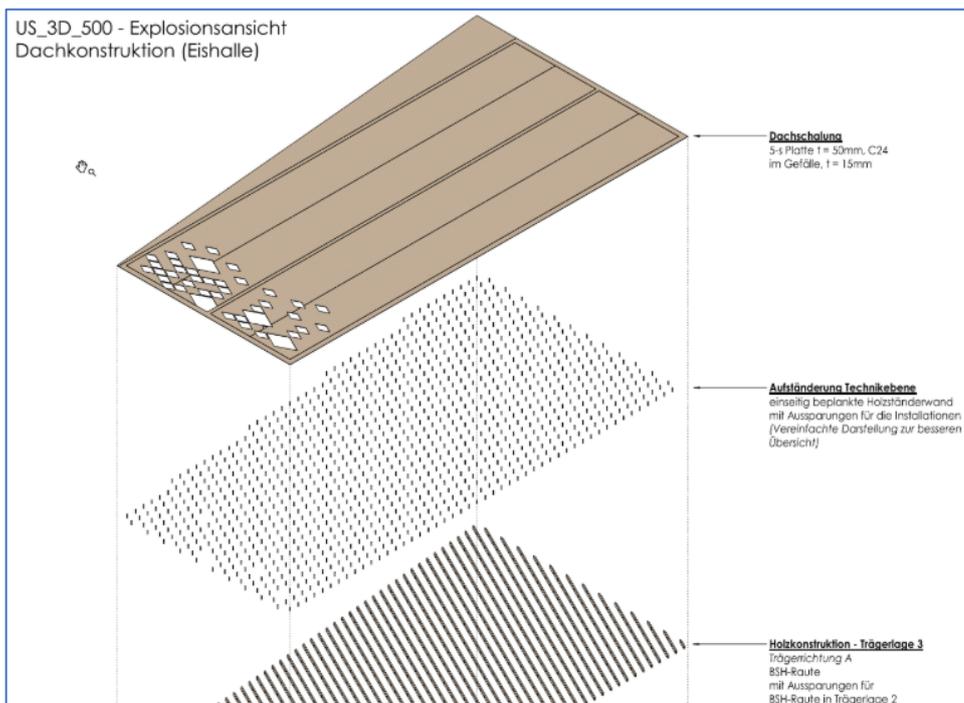
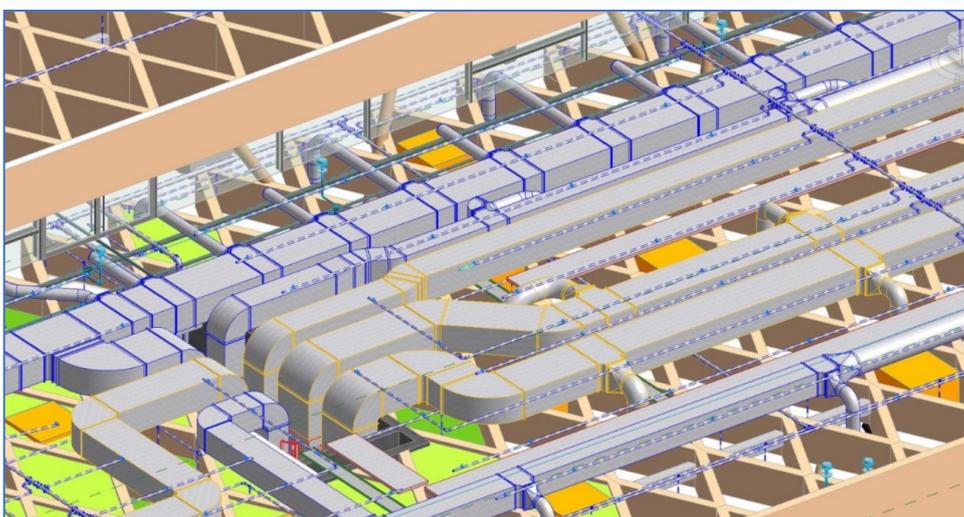
B.08 Gerade aus diesen Gründen ist es unbedingt erforderlich, dass das Dach über alle Gewerke geplant und dargestellt wird. Die planerischen Schwierigkeiten bei der Ausplanung sind unter anderem in der vereinfachten Darstellung der Tragkonstruktion in den Unterlagen der Tragwerksplanung und dem Auslassen der Tragkonstruktion in den Bildern der Technischen Ausrüstung zum anderen, erkennbar.

B.09 Aus den nachgereichten Bildern sind die Höhen, Abstände, Positionen der Installationen zueinander, etc. nicht ablesbar. Zudem scheinen die Kanäle alle nicht gedämmt sein – dies ist zu hinterfragen. Zu klären ist zudem, ob der Übergang von Schwimmhalle zu Eishalle (unter der Scheibe hindurch gezeichnet) wie hier gezeigt machbar ist.

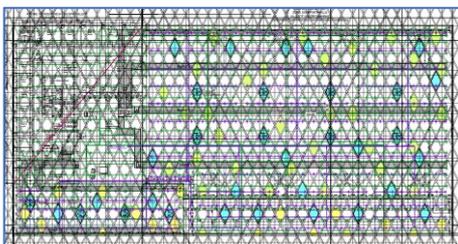
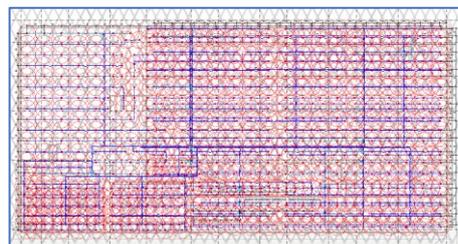
B.10 Darüber hinaus werden in den Grundrissen der Feuerlöschtechnik die Lüftungskanäle nicht mehr dargestellt, ein Schnitt wurde in der Fortschreibung ebenso nicht erneut übergeben. Auszugsweise anbei der Vergleich letzter Stand (links) zur Fortschreibung (rechts):

- B.51** Die vorliegenden Unterlagen weisen eine Fortschreibung der Planungsunterlagen auf, gesichtet wurde die Installations-/Dachebene. Wir stellen fest, dass die weiteren Gewerke nicht mehr in den Grundrissen eingeblendet sind und die Schnittzeichnung nicht erneut eingereicht wurde.
- B.52** Anhand dieser Grundlagen lässt sich keine belastbare Einschätzung zur Planung ableiten, wir erachten die Darstellung als zwingend erforderlich und empfehlen dringend die Koordinationsplanung aller Gewerke in der Installationsebene zu erstellen.
