Christian Kayser

Steinerne Zeuge der Stadtgeschichte – Bauforschung an der „Heidenmauer“ in Wiesbaden

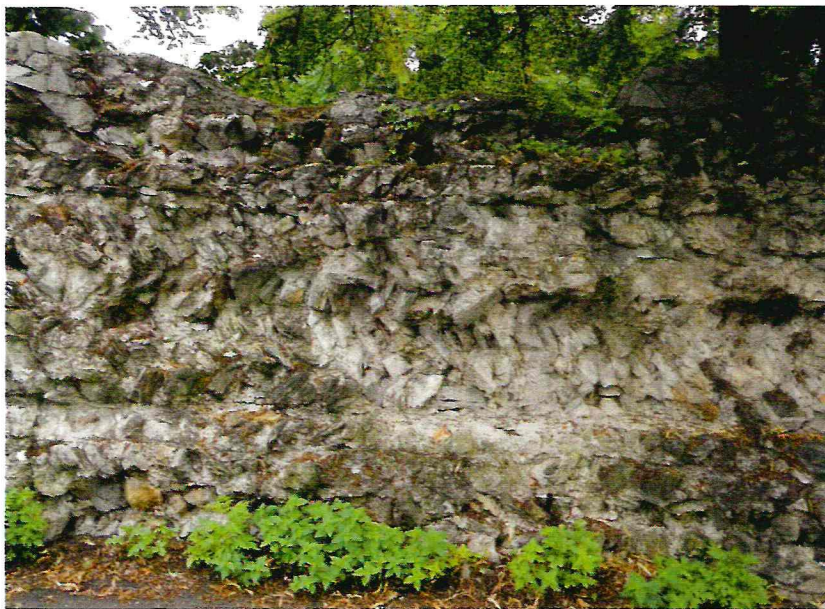
Abb. 5: Südseite der Plateaumauer mit dem charakteristischen „Fischgrät“-Verband im Kernmauerwerk. Die Fugen zwischen den einzelnen „Betonierabschnitten“ zeichnen sich deutlich ab. Foto: Ch. Kayser, Barthel & Maus

werks meist in einem freiem Verband versetzt sind, ist das Kernmauerwerk am obersten Mauerabschnitt, hinter dem Turm, aus plattigen, oft im Fischgrätverband (*opus spicatum*) gesetzten Steinen gefügt (Abb. 5).

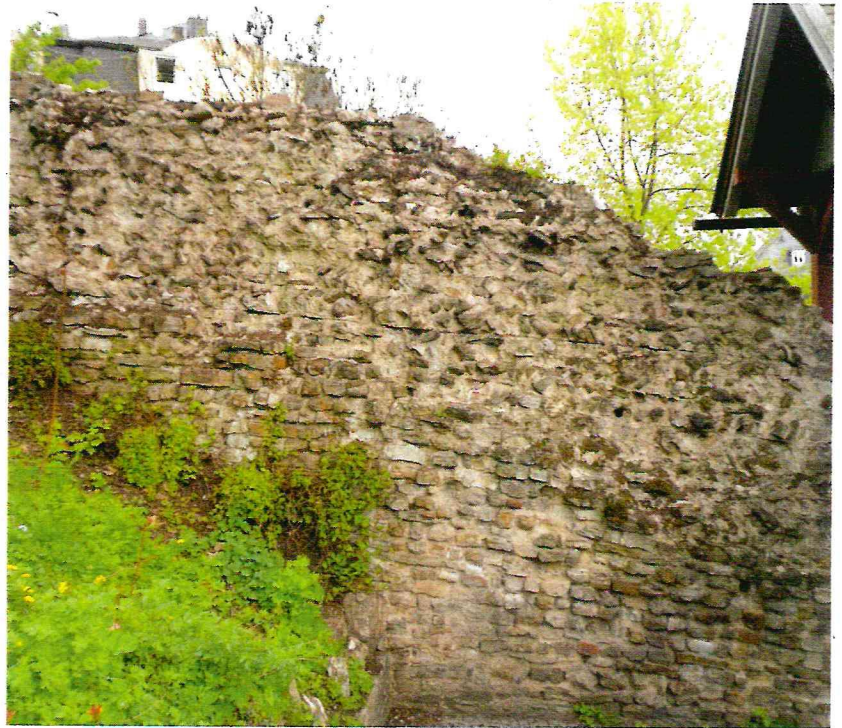
Abb. 7: Südseite der Hangmauer mit gut ablesbaren Befunden zur Bautechnik: Im unteren Teil ist die Handquaderschale erhalten, oberhalb im Kernmauerwerk zeichnen sich die Betonierabschnitte deutlich ab; auch die durchgehenden Rüstlöcher sind gut zu erkennen.

Im Mauerwerk finden sich zahlreiche runde Gerüstlöcher von etwa acht Zentimetern Durchmesser (Abb. 7). Ihre Lage korrespondiert mit den horizontalen Bauabschnitten und bezeugt so, dass jede folgende Gerüstlage auf die abgebundene Oberseite des zuletzt vollendeten Mauerabschnittes aufgelegt wurde. Typischerweise fehlen die Löcher auf den unteren zwei Metern: Hier konnte ohne Gerüst gearbeitet werden; die Lehrschalungen zur Stabilisie-

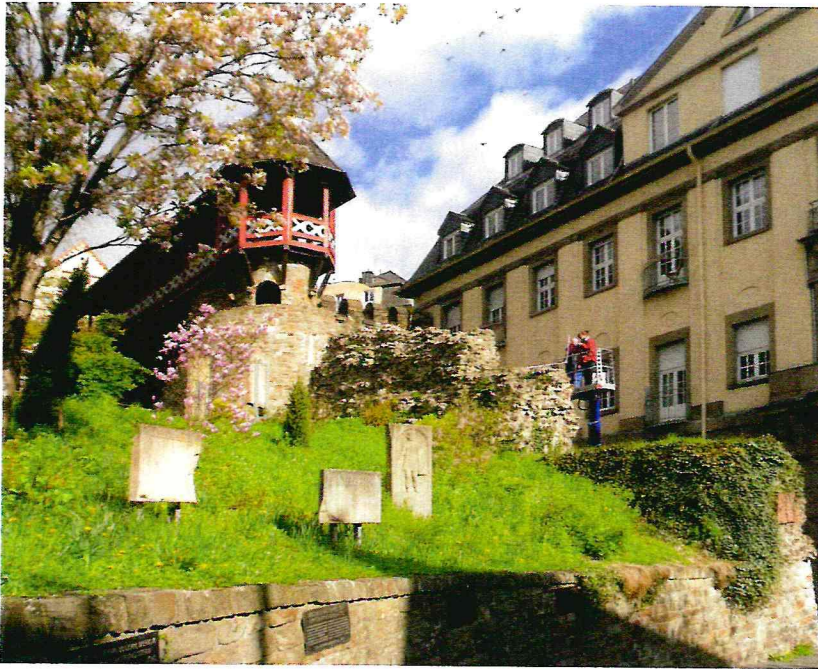
Abb. 11: Grünfläche im Süden der Heidenmauer – seit anderthalb Jahrtausenden unbebaut. Foto: Ch. Kayser, Barthel & Maus

Der Hang des Schulberges blieb dauerhaft (und auf der Südseite der Mauer bis heute) unbebaut – ein bemerkenswertes Kuriosum der Wiesbadener Stadtbaugeschichte (Abb. 11)! Bis zur Anlage eines Friedhofes im 17. Jahrhundert diente der Hang wohl als Weinberg. Auf der Nordseite, also im Bereich der Vorstadt, lagerte sich schon seit dem Spätmittelalter eine kleinteilige Bebauung an der Mauer an. Die Römermauer bot eine willkommene Gelegenheit, Baumaterial zu sparen: Kleine Handwerker- und Tagelöhnerhäuschen wurden einfach an den Mauerzug angesetzt (Abb. 12). Die einseitige Verbauung erwies sich für den Erhalt als Segen. Anders als auf der frei zugänglichen Südseite war Steinraub hier nicht mehr ohne Weiteres möglich. Das Profil der unteren Mauer bezeugt dies deutlich: Die Südseite

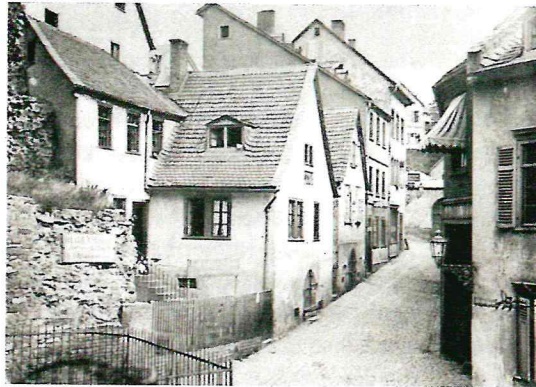
Abb. 12: Kleinteilige Bebauung im Nordosten der Heidenmauer. Die Nordflanke der oberen Mauer war bis zur Mitte des 19. Jahrhunderts verbaut. Foto: Stadtarchiv Wiesbaden, Dig. Multimediaarchiv, Foto 001061

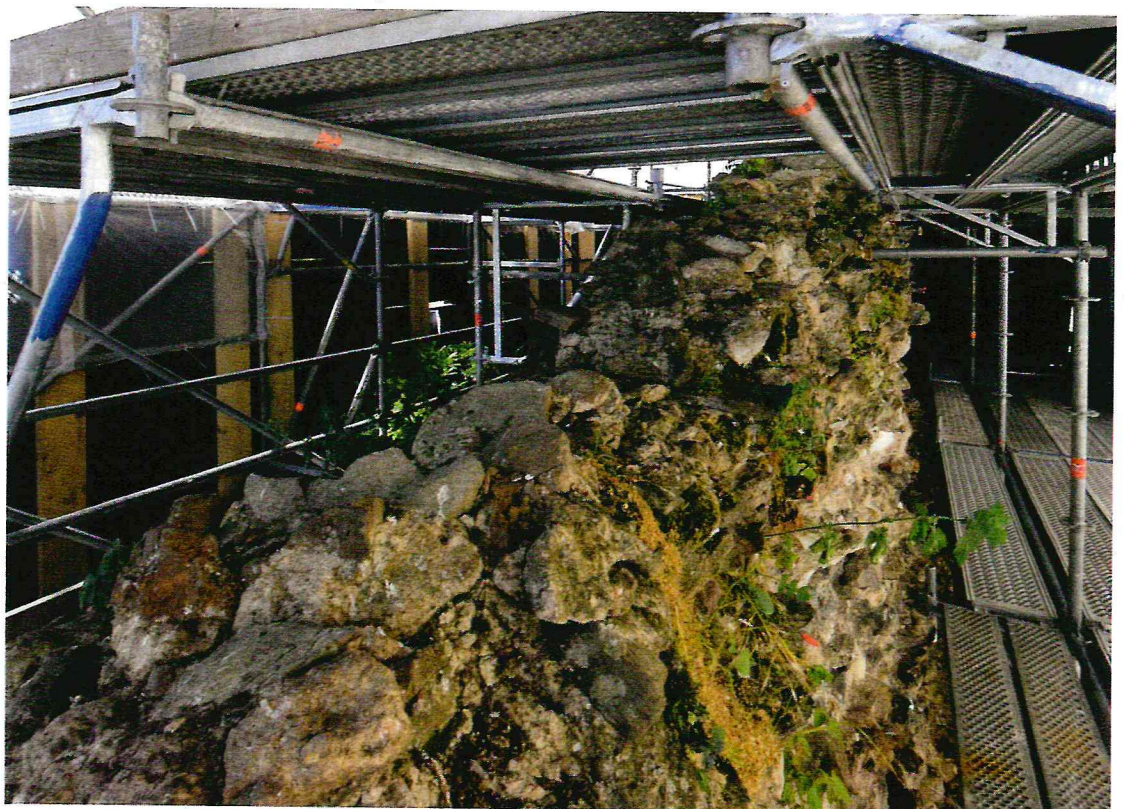
Abb. 13: Blick auf die Abbruchkante der unteren Mauer. Die rechte, nördliche Mauerflanke ist weitgehend in der Ursprungsgeometrie erhalten, die stets zugängliche Südseite (links) ist stark abgearbeitet. Foto: Ch. Kayser, Barthel & Maus

ist keilförmig zur Krone hin zurückgearbeitet, während an der Nordseite in weiten Bereichen lediglich die Handquaderschale fehlt (Abb. 13).

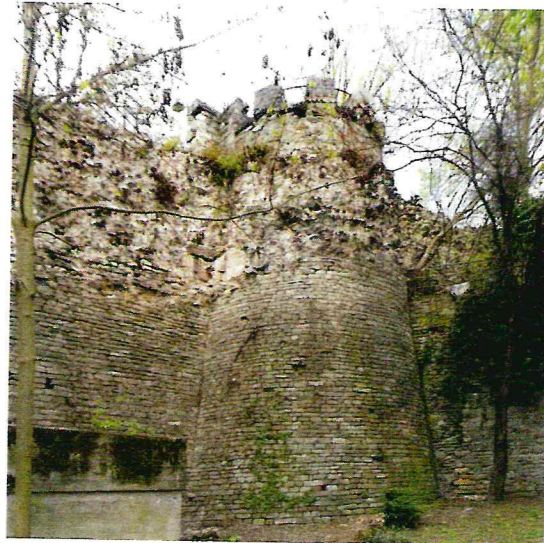
Abb. 14: Nordseite der „Hangmauer“ mit dem Heidenturm. Die bis zu sechs Meter hohe Untermauerung entstand um 1880 als Sicherungsmaßnahme. Links unten der ehemalige Zugang zu den Luftschutzkellern des Zweiten Weltkrieges. Foto: Ch. Kayser, Barthel & Maus

Bild der Mauer dauerhaft verändernde Sicherungsmaßnahmen unternommen werden. Es entstand die etwa fünf Meter hohe, geböschte untere Mauerpartie (Abb. 14). Dieses oft für antik gehaltene Mauerstück ist tatsächlich nichts anderes als eine moderne Stützmaßnahme, die sich, mit einer antikisierenden Handquaderschale verkleidet, dem überlieferten Bestand anpasst. Den schmerzlichsten Eingriff in den überlieferten Bestand brachte der Durchbruch der Coulinstraße ab 1899. Zwischen den beiden verbliebenen Partien der Mauer vermittelt seitdem das hölzerne, in der Gestaltung an antike Brücken angelehnte „Römertor“ Felix Genzmers. Die Abbrucharbeiten an der antiken Mauer wurden immerhin zu umfangreichen archäologischen Untersuchungen genutzt (Abb. 15). Die Baufuge zwischen der historischen Unterfütterung der Hangmauer und dem Unterbau des später angesetzten Römertores ist bis heute ablesbar (Abb. 16).

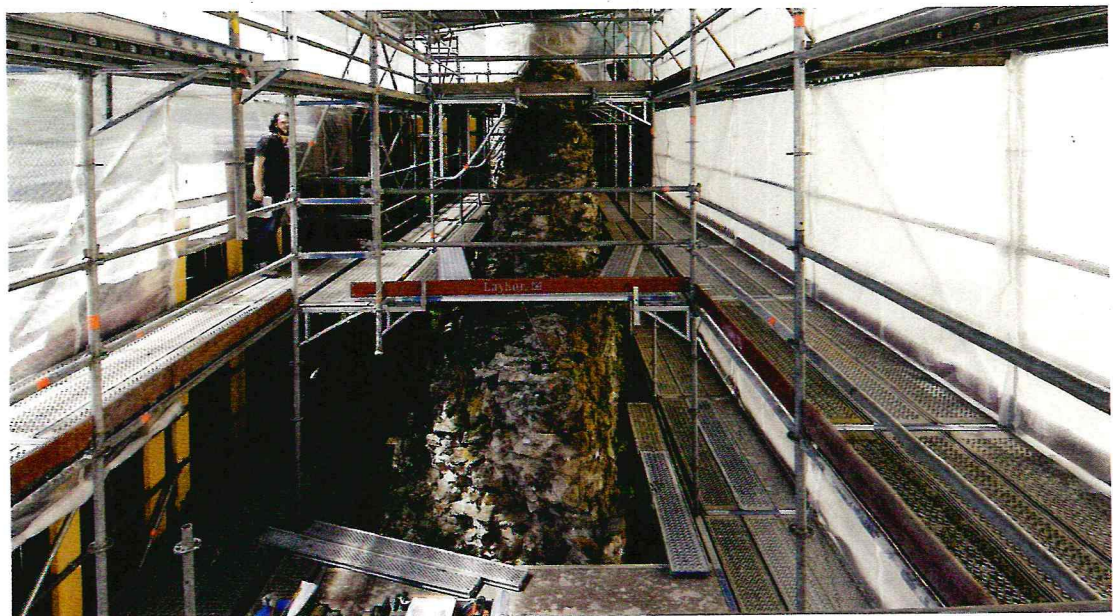
Abb. 17: Aktuelle Einhausung der Heidenmauer für die Restaurierung der Steinoberflächen. Foto: Ch. Kayser, Barthel & Maus

Bei der Instandsetzung des „Römertores“ 2013/14 traten die Schäden an der anschließenden Mauer deutlich hervor. Unmittelbar in Folge veranlasste das Hochbauamt eine Einhausung des unteren, stadseitigen Mauerabschnittes, die eine gründliche und fachkundige Untersuchung sowie die darauf aufbauende restauratorische Reinigung und Sicherung der Maueroberflächen möglich machte (Abb. 17). Nach Abschluss der Restaurierung werden nun Konzepte zum weiteren Umgang mit der antiken Mauer erstellt und diskutiert: Wie kann die Entstehung neuer Schäden verhindert werden? Wie kann das Bauwerk auch didaktisch seinem historischen Rang entsprechend präsentiert werden? Wie kann das urbane Umfeld attraktiv und mit Verweilqualitäten gestaltet werden? Die Heidenmauer bleibt nicht nur in wissenschaftlicher Hinsicht eine Herausforderung!
