## **BURG SONNENBERG**

Erarbeitung eines Zielkataloges

Stand: Januar 2017

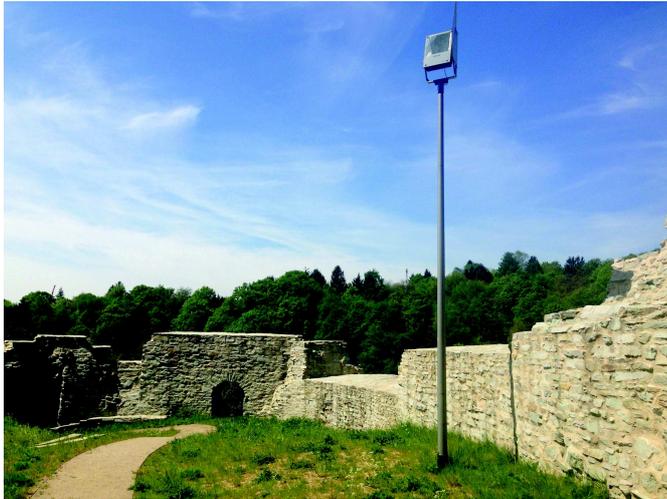
Die bereits sanierte Nordmauer mit Ergänzungen im aufgehenden Bereich; diese wurden mittels Bleistreifen vom historischen Mauerwerk getrennt.

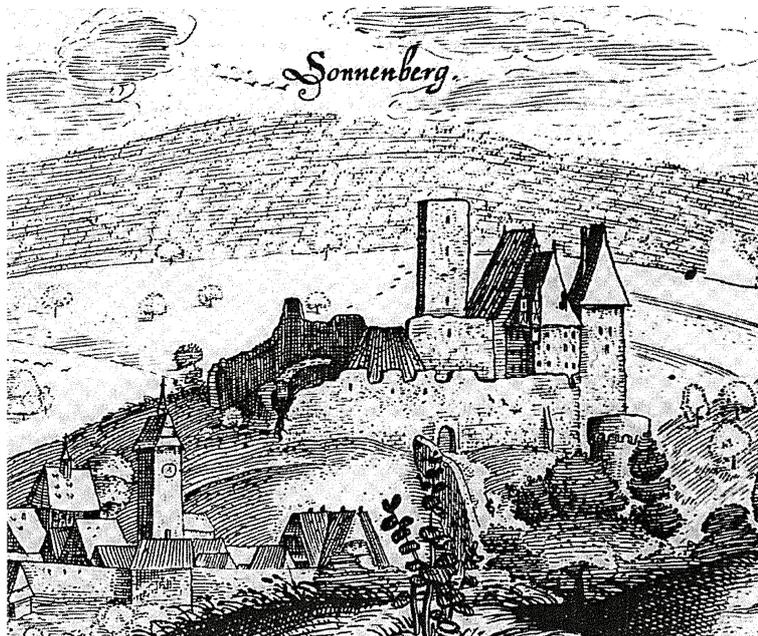
(Reck Bericht 2:1)

Ausschnitt der Ansicht von Burg und Stadt Sonnenberg in der *Sciographia Cosmica* von Daniel Meisner 1624. Die von Süden aufgenommene Burg lässt an der Südwestecke deutlich eine bis zum Geländeneiveau reichende Bresche in der Ringmauer erkennen.

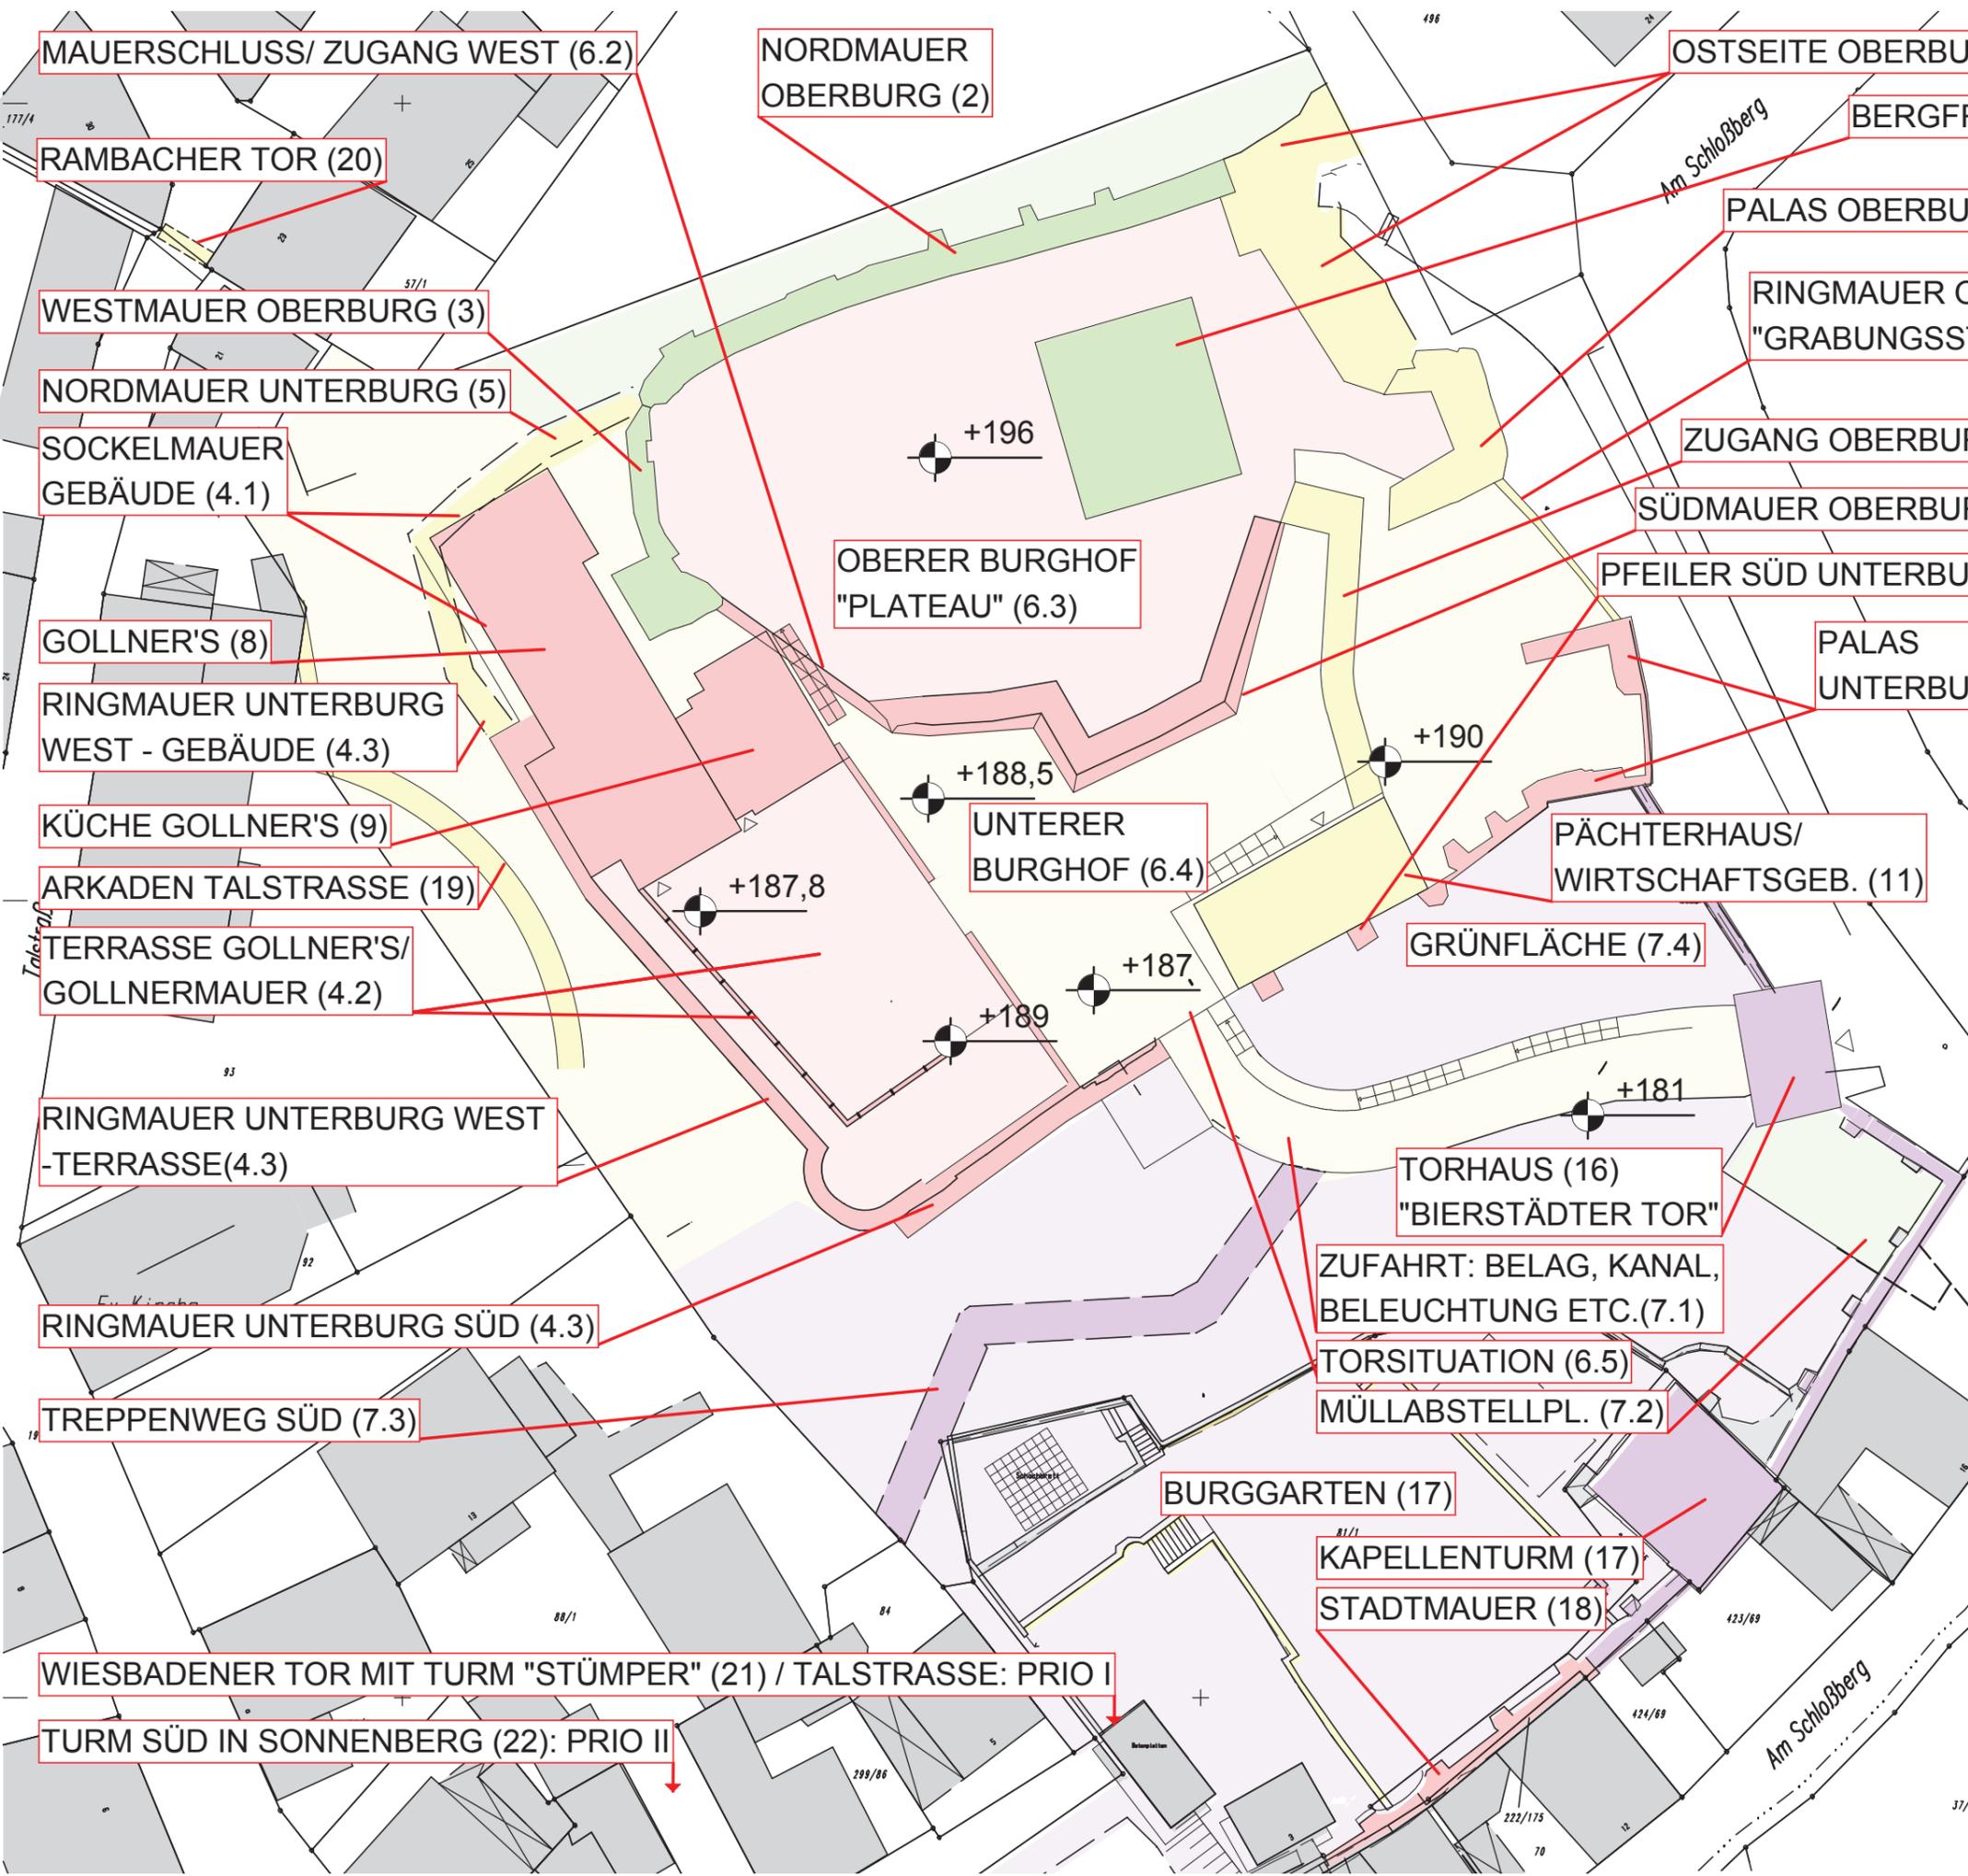
Der Lageplan auf der folgenden Seite gibt jedem Bauteil der Burganlage einen Namen und eine Nummer. Er soll als Orientierung dienen und sicherstellen, dass alle Projektbeteiligten dieselben Begrifflichkeiten verwenden. Farbig unterlegt sind die Bereiche abhängig von ihrer Dringlichkeit.

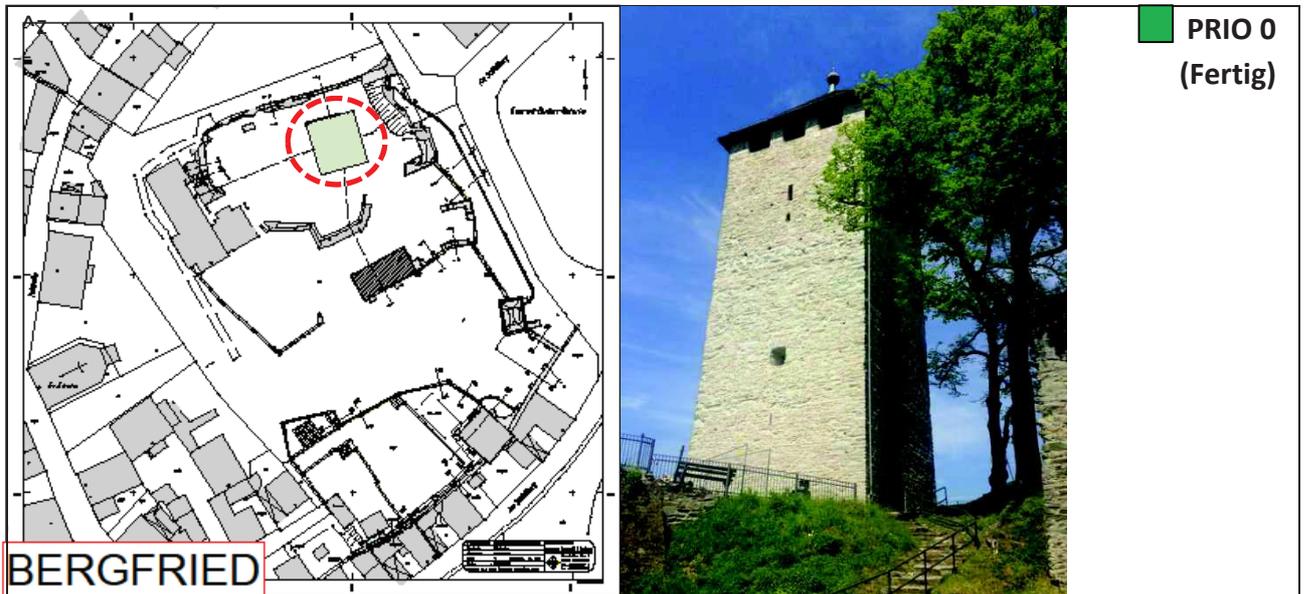
<b>Status/ Wartung</b>	Abgeschlossen – Wartung und Anschluss der Entwässerung sind noch offen Es liegt kein Pflegeheft vor.	
<b>Ingenieure:</b>	Schwab-Lemke Ingenieurbüro für Baukonstruktion GmbH  Dipl. Ing. Architekt Claus Giel	Göppersgasse 1 in 51107 Köln T 0221 – 494959 / F 0221 4973446  Odenwaldstraße 5 in 64807 Dieburg T 06071 2616 / F 06071 2617
<b>Eigentum:</b>	Kulturamt (Amt 41)	Herr Funk/ Frau Scheuerling Tel.: (0611) 31-3772 doris.scheuerling@wiesbaden.de
<b>Kosten:</b>	Geschätzt: Frei gegeben: Abgerechnet:	400.000 € 400.000 € 400.000 €
<b>Termine:</b>	Projektierung: Planung: Ausführung:	2008 2009 2010
<b>Sachstand und Priorität:</b>	Die bauliche Umsetzung der Maßnahme ist abgeschlossen. Es ist ein Instandhaltungskonzept mit Wartungsintervallen und jährlichem Kostenrahmen zu erarbeiten. (Gehölz aus den Fugen entfernen, Regenrinnen reinigen, Dachhaut überprüfen etc.) Im Zuge der weiteren Arbeiten ist noch ein Beleuchtungskonzept zu erarbeiten. Der Anschluss Fallrohre erfolgt derzeit an eine Sickergrube und soll an die noch nicht vorhandene Kanalisation auf dem oberen Burghof erfolgen.

<b>Beschreibung:</b>	Das Mauerwerk des Bergfrieds wurde gesichert, vernadelt und neu verfugt; die Dachhaut wurde instand gesetzt. Im Inneren des Bergfried befindet sich das Sonnenberger Heimatmuseum, welches regelmäßig von Schulklassen und anderen Interessierten besucht wird.

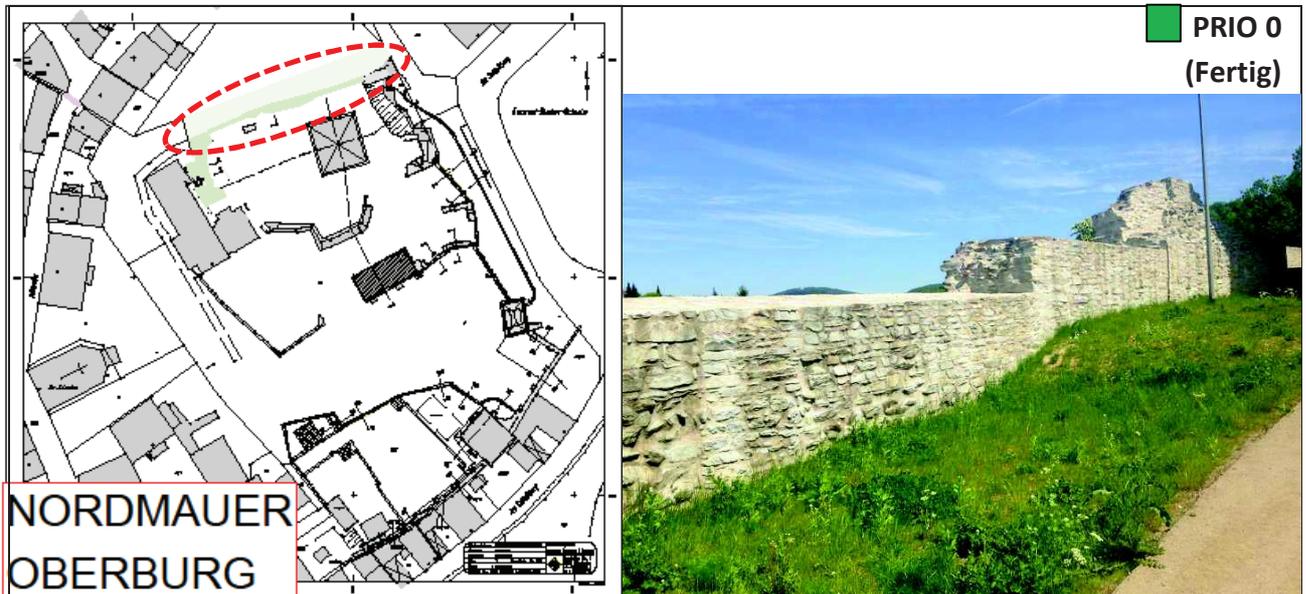
<b>Status/ Wartung</b>	Abgeschlossen – Wartung ist offen	
<b>Ingenieure:</b>	Schwab-Lemke Ingenieurbüro für Baukonstruktion GmbH  Dipl. Ing. Architekt Claus Giel	Göppersgasse 1 in 51107 Köln T 0221 – 494959 / F 0221 4973446  Odenwaldstraße 5 in 64807 Dieburg T 06071 2616 / F 06071 2617
<b>Eigentum:</b>	Kulturamt (Amt 41)	Herr Funk/ Frau Scheuerling Tel.: (0611) 31-3772 doris.scheuerling@wiesbaden.de
<b>Kosten:</b>	Geschätzt: Frei gegeben: Abgerechnet:	640.000 € 640.000 € 640.000 €
<b>Termine:</b>	Projektierung: Planung: Ausführung:	2010 2011 bis 2012 2013
<b>Sachstand und Priorität:</b>	Die Nordmauer ist fertig saniert; eine Pflegeanleitung mit Kostenschätzung für die jährlich aufzuwendenden Mittel ist noch zu erstellen. Schon heute ist Gehölz an Mauerkrone und Mauerfuss vorhanden, welches unbedingt regelmässig zu entfernen ist. Am Mauerfuss befinden sich „Algen-Nester“ im Fugenmörtel, die sanden und frei von Bindemitteln sind. Diese sind zu untersuchen (z.B.: durch das IFS Mainz).

<b>Beschreibung:</b>	Diese Mauer prägt wesentlich die Silhouette der Burg aus nördlicher Richtung. Die Nordmauer wurde gesichert, vernadelt und neu verfugt. Die Brüstung zum Burggelände wurde teilweise ergänzt und die neu aufgemauerten Bereiche mit Bleieinlagen von den historischen Mauerteilen getrennt.

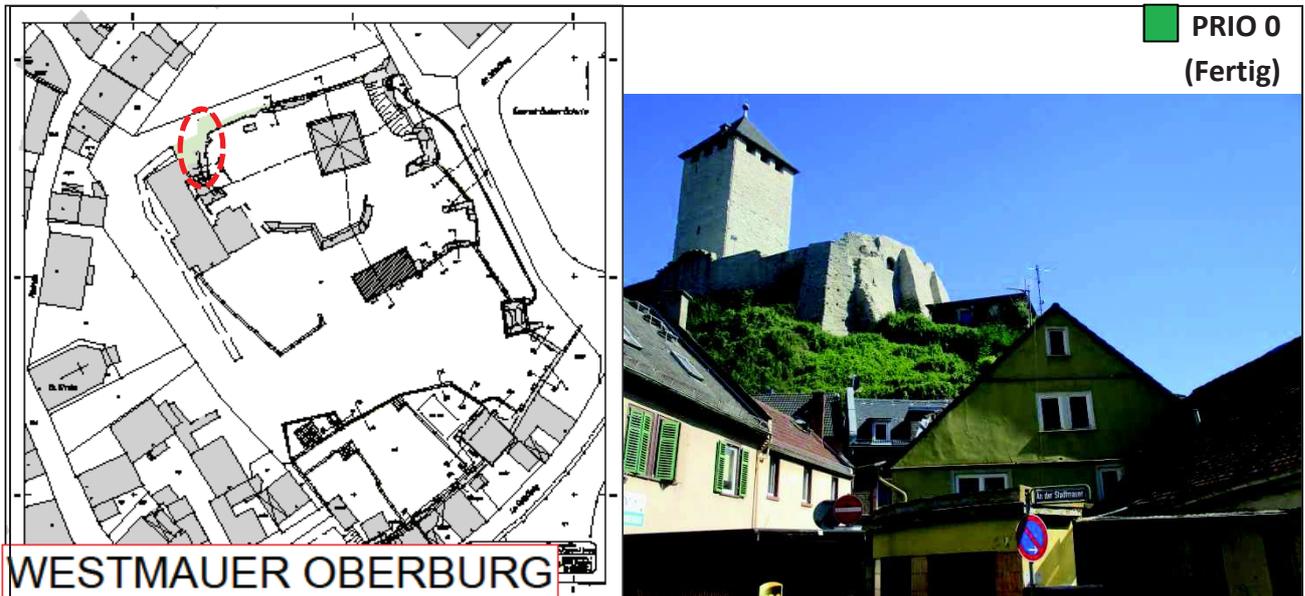
**WESTMAUER OBERBURG**

<b>Status/ Wartung</b>	Abgeschlossen – Wartung ist offen	
<b>Ingenieure:</b>	Barthel und Maus Beratende Ingenieure GmbH	Graelstraße 14 in 55129 Mainz T 06131 4802092 / F 06131 4802094
<b>Eigentum:</b>	Kulturamt (Amt 41)	Herr Funk/ Frau Scheuerling Tel.: (0611) 31-3772 doris.scheuerling@wiesbaden.de
<b>Kosten:</b>	Geschätzt: Frei gegeben: Abgerechnet:	140.000 € 140.000 € 140.000 €
<b>Termine:</b>	Projektierung: Planung: Ausführung:	2013 2014 2015
<b>Sachstand und Priorität:</b>	Die Westmauer der Oberburg ist in den Teilen fertig gestellt, in denen sie die Funktion der Stützwand hat. Eine Pflegeanleitung mit Kostenschätzung für die jährlich aufzuwendenden Mittel ist noch zu erstellen. Am Mauerfuss zeigen sich dunkle Verfärbungen ab, die im Zusammenhang mit der fehlenden Entwässerung des Plateaus stehen können und zu untersuchen sind.	
<b>Beschreibung:</b>	Die Westflanke der Oberburg mit den mächtigen Strebepfeilern prägt aus der Ferne betrachtet zusammen mit der Nordmauer und dem Bergfried erheblich das Erscheinungsbild der Burganlage.

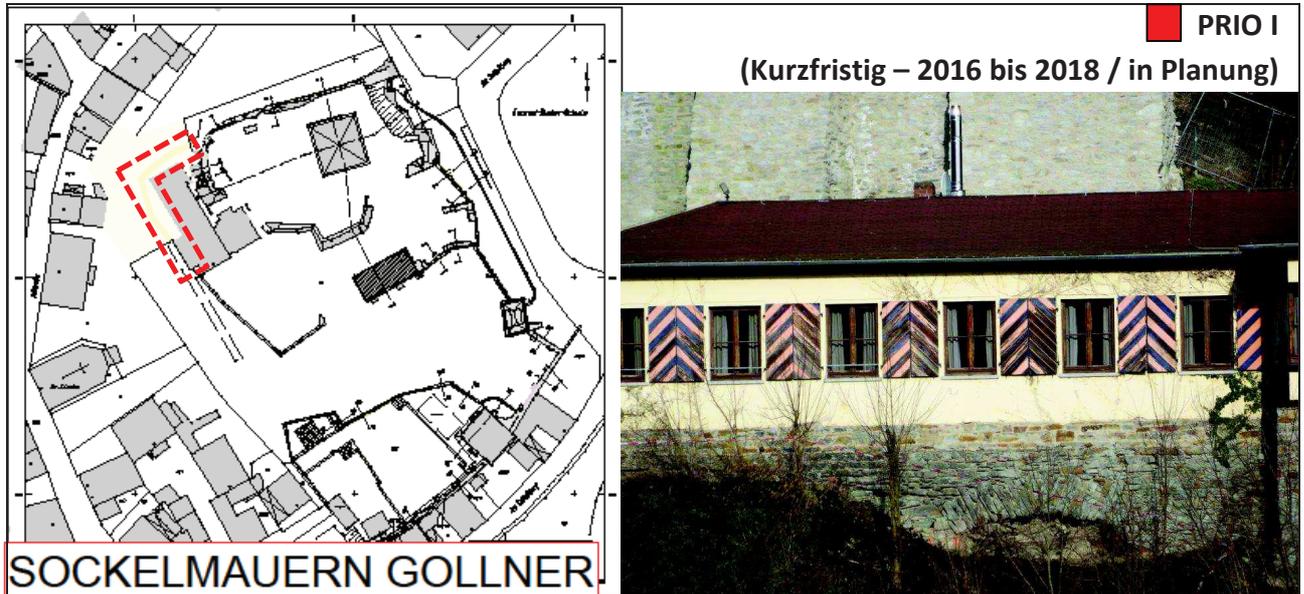
**4.1**

<b>Status/ Wartung</b>	Die Sockelmauern des Gastronomiegebäudes sind instand zu setzen	
<b>Ingenieure:</b>		
<b>Eigentum:</b>	Amt für Wirtschaft und Liegenschaften (Amt 80)	Frau Waldschmitt Tel.: (0611) 31-5425 ute.waldschmitt@wiesbaden.de
<b>Kosten:</b>	Geschätzt: Frei gegeben: Abgerechnet:	152.000 € 152.000 €
<b>Termine:</b>	Projektierung: Planung: Ausführung:	
<b>Sachstand und Priorität:</b>	Unterhalb des Gebäudes der Gastronomie verläuft im Westen und im Norden eine Sockelmauer aus Bruchstein. Die Mauer ist nicht jederzeit einsehbar aufgrund von Bewuchs bisher nicht eingehend untersucht.	
<b>Beschreibung:</b>	Die westliche Sockelmauer konnte in der Vergangenheit bereits in Augenschein genommen werden; über die nördliche Sockelmauer liegen keine Erkenntnisse vor, da der Bereich extrem schwer zugänglich ist. Im Zuge der Arbeiten an der Fassade der Gastronomie werden hier Gerüste gebraucht. Diese Maßnahmen ermöglichen voraussichtlich eine Untersuchung und gegebenenfalls Bearbeitung auch der Sockelzone.

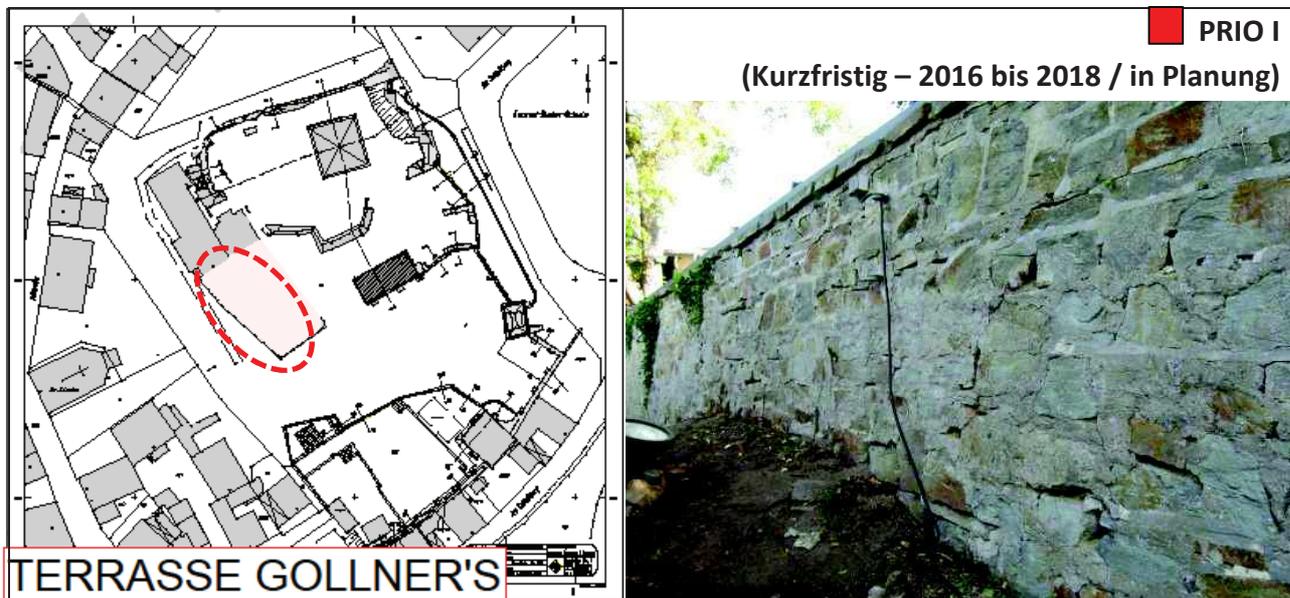
## 4.2 TERRASSE – GOLLNERMAUER

<b>Status/ Wartung</b>	In Planung	
<b>Ingenieure:</b>	Harald Neu Architekt & Städtebauarchitekt BDA  IBC Ingenieurbau-Consult GmbH	Liebigstraße 4 in 64293 Darmstadt T 06151-39699-55 / F 06151-39699-57  Romano-Guardini-Platz 1 in 55116 Mainz T (0 61 31) 9 49 11 – 0 / F (0 61 31) 9 49 11 – 44
<b>Eigentum:</b>	Amt für Wirtschaft und Liegenschaften (Amt 80)	Frau Waldschmitt Tel.: (0611) 31-5425 ute.waldschmitt@wiesbaden.de
<b>Kosten:</b>	Geschätzt: Frei gegeben: Abgerechnet:	486.000 € 486.000 €
<b>Termine:</b>	Projektierung: Planung: Ausführung:	2015 2016 bis 2017 2017 bis 2018
<b>Sachstand und Priorität:</b>	Die vorhandene Stützmauer der Terrasse kann nicht wirtschaftlich erhalten werden.	
<b>Beschreibung:</b>	Die vor Ort angelegten Suchgrabungen sollen im Winter 2016/2017 ausgedehnt werden; verschiedene Konzepte zur Terrasse wurden bereits in Planungsrounden besprochen. Die Fertigstellung der Planung hat eine hohe Priorität, da angrenzende Bereiche betroffen sind. Festzulegen ist der Umgang mit den historischen Mauern und der Topografie im Terrassenbereich, sowie deren äußere Begrenzung. Dazu liegen verschiedene Ansätze vor, die zu diskutieren und mit der Denkmalpflege und der Bauforschung abzustimmen sind. Favorisiert wird eine Trennung von Ringmauer und Terrassenbegrenzung, so dass die historischen Burgmauern unverfälscht ablesbar sein werden.

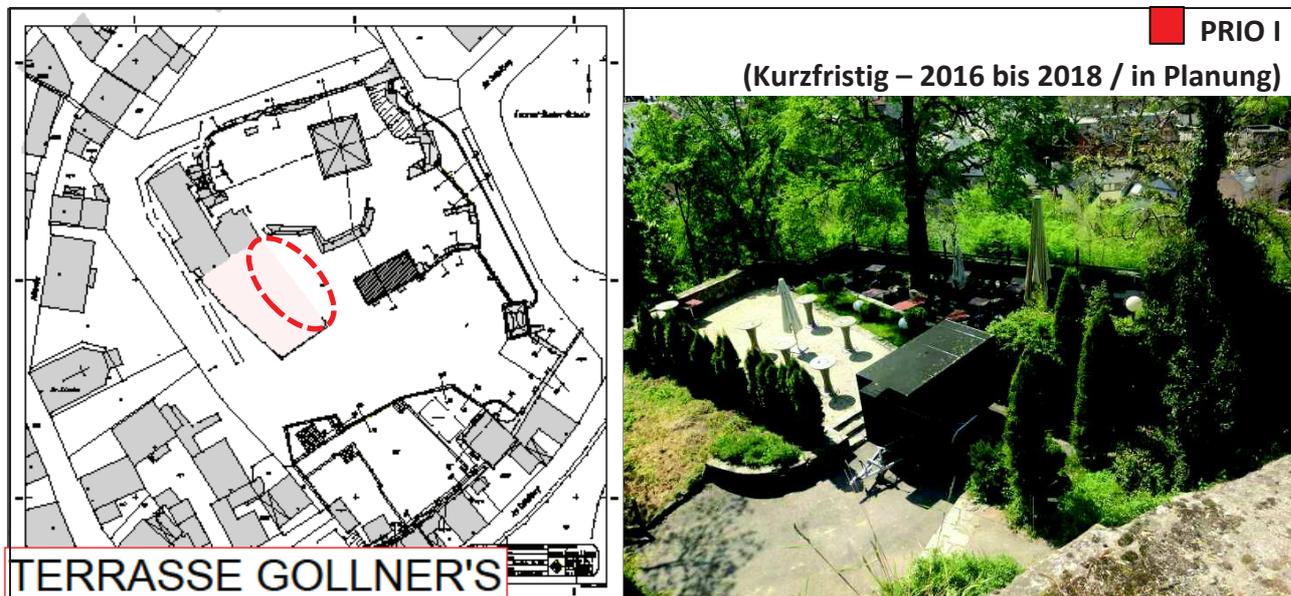
**TERRASSE GOLLNER'S**

<b>Status/ Wartung</b>	In Planung	
<b>Ingenieure:</b>	Harald Neu Architekt & Städtebauarchitekt BDA  IBC Ingenieurbau-Consult GmbH	Liebigstraße 4 in 64293 Darmstadt T 06151-39699-55 / F 06151-39699-57  Romano-Guardini-Platz 1 in 55116 Mainz T (0 61 31) 9 49 11 – 0 / F (0 61 31) 9 49 11 – 44
<b>Eigentum:</b>	Amt für Wirtschaft und Liegenschaften (Amt 80)	Frau Waldschmitt Tel.: (0611) 31-5425 ute.waldschmitt@wiesbaden.de
<b>Kosten:</b>	Geschätzt: Frei gegeben: Abgerechnet:	138.000 €
<b>Termine:</b>	Projektierung: Planung: Ausführung:	2015 2016 bis 2017 2017 bis 2018
<b>Sachstand und Priorität:</b>	Die vor Ort angelegten Suchgrabungen sollen im Winter 2016/2017 ausgedehnt werden; verschiedene Konzepte zur Terrasse wurden bereits in Planungsrounden besprochen. Die Fertigstellung der Planung hat eine hohe Priorität, da auch der Zugang zur Oberburg und zum Restaurant davon abhängig ist.	
<b>Beschreibung:</b>	Durch die Anbindung an den unteren Burghof auch im topografischen Sinne lässt sich künftig ein barrierefreier Zugang zum Restaurant realisieren.

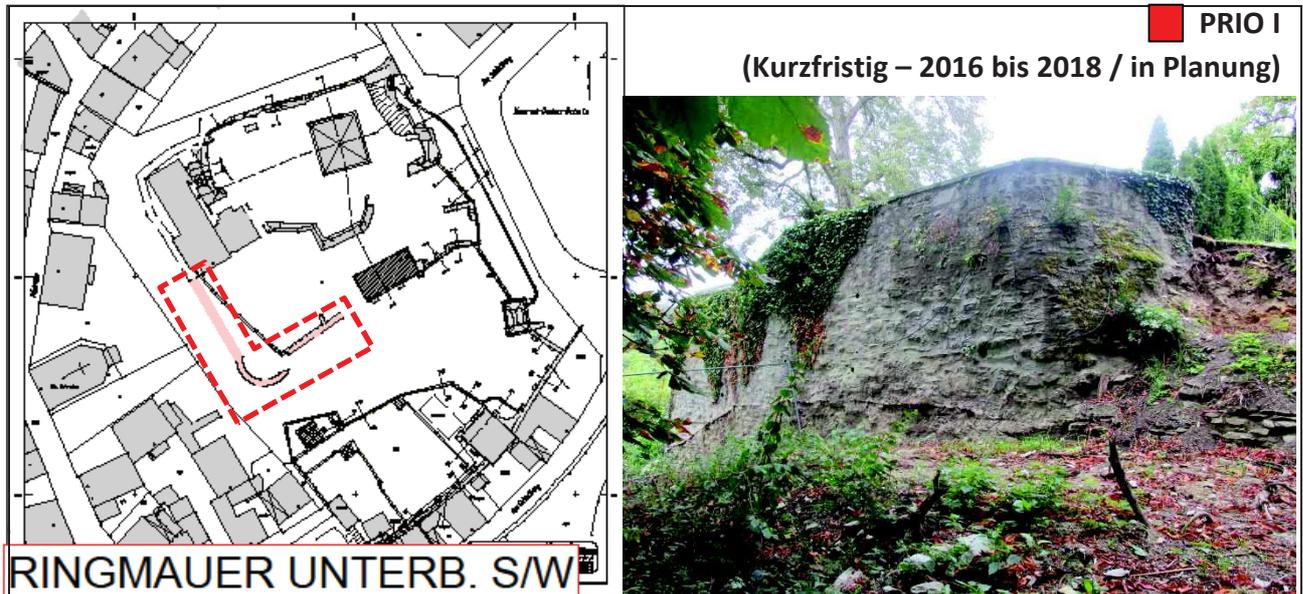
**RINGMAUER UNTERB. S/W**

<b>Status/ Wartung</b>	In Planung; zu den Ringmauern Süd und West gehören auch die im Bereich der Terrasse vorhandenen und teilweise noch nicht bekannten Mauerstücke	
<b>Ingenieure:</b>	Harald Neu Architekt & Städtebauarchitekt BDA  IBC Ingenieurbau-Consult GmbH	Liebigstraße 4 in 64293 Darmstadt T 06151-39699-55 / F 06151-39699-57  Romano-Guardini-Platz 1 in 55116 Mainz T (0 61 31) 9 49 11 – 0 / F (0 61 31) 9 49 11 – 44
<b>Eigentum:</b>	Kulturamt (Amt 41)	Herr Funk/ Frau Scheuerling Tel.: (0611) 31-3772 doris.scheuerling@wiesbaden.de
<b>Kosten:</b>	Geschätzt: Frei gegeben: Abgerechnet:	250.000 €
<b>Termine:</b>	Projektierung: Planung: Ausführung:	2016 2016 bis 2017 2017 bis 2018
<b>Sachstand und Priorität:</b>	Die vor Ort angelegten Suchgrabungen sollen im Winter ausgedehnt werden; das Konzept zum Umgang mit den Mauern wird derzeit erarbeitet. Die Fertigstellung der Planung hat eine hohe Priorität, da auch die Realisierung der Terrasse davon abhängt.

<b>Beschreibung:</b>	Die westliche Ringmauer im Bereich der Terrasse wurde punktuell erkundet; um den Verlauf zu klären, sind weitere Sondierungen nötig. Dieser Bereich der Ringmauer soll frei gelegt und sichtbar gemacht werden, ebenso wie die Südmauer der Unterburg, die deckungsgleich mit der jetzigen Stützwand der Terrasse ist.

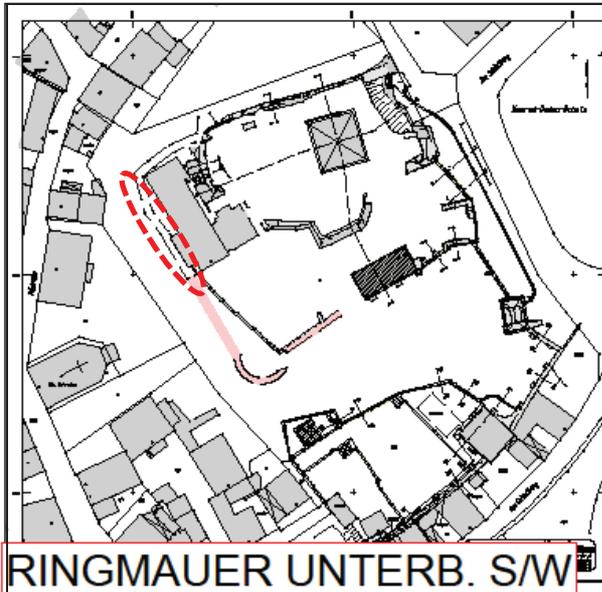
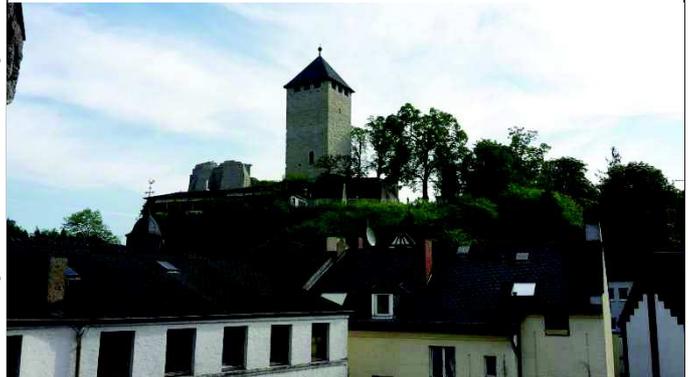
**RINGMAUER UNTERB. S/W**

<b>Status/ Wartung</b>	Konnte bisher nicht untersucht werden mangels Zugänglichkeit	
<b>Ingenieure:</b>		
<b>Eigentum:</b>	Kulturamt (Amt 41)	Herr Funk/ Frau Scheuerling Tel.: (0611) 31-3772 doris.scheuerling@wiesbaden.de
<b>Kosten:</b>	Geschätzt: Frei gegeben: Abgerechnet:	
<b>Termine:</b>	Projektierung: Planung: Ausführung:	
<b>Sachstand und Priorität:</b>	Über die westliche Ringmauer der Unterburg im Bereich vor dem Gastronomiegebäude liegen bisher kaum Erkenntnisse vor; das Gelände ist stark abschüssig und dicht bewachsen.	
<b>Beschreibung:</b>	Im Zuge der Arbeiten an der Fassade der Gastronomie wird der Bereich zugänglich zu machen sein; Gerüst sind zu stellen und Material zu transportieren. Diese Phase soll genutzt werden, um Untersuchungen durchzuführen.

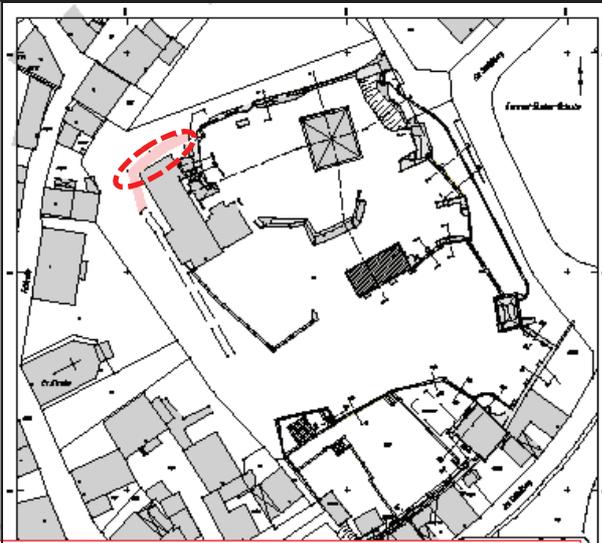
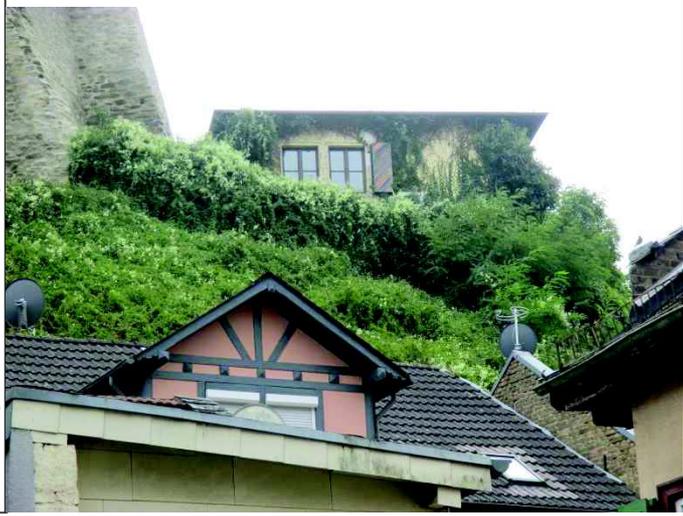
<b>NORDMAUER UNTERBURG</b>		
<b>Status/ Wartung</b>	Noch nicht untersucht	
<b>Ingenieure:</b>		
<b>Eigentum:</b>	Kulturamt (Amt 41)	Herr Funk/ Frau Scheuerling Tel.: (0611) 31-3772 doris.scheuerling@wiesbaden.de
<b>Kosten:</b>	Geschätzt: Frei gegeben: Abgerechnet:	
<b>Termine:</b>	Projektierung: Planung: Ausführung:	
<b>Sachstand und Priorität:</b>	Im Zuge der Restaurantsanierung wird das Gelände unterhalb der Nordmauer der Unterburg zugänglich gemacht werden, so dass eine Untersuchung stattfinden und ein Sanierungskonzept erarbeitet werden können. Die Mauer ist nicht jederzeit einsehbar aufgrund von Bewuchs bisher nicht eingehend untersucht.	
<b>Beschreibung:</b>	Die Nordmauer unterhalb des Restaurants ist extrem schwer zugänglich, so dass bisher nur unzureichende Kenntnisse über den Zustand existieren. Im Zuge der Sanierung der Nordmauer erfolgte ein Freischnitt, derzeit ist allerdings wieder intensiver Besuchs vorhanden. Im Zuge der Sanierung der Gastronomie wird ein Gerüst für den Hochbau erforderlich. Voraussichtlich ermöglichen diese Arbeiten einen besseren Zugang, der für weitere Untersuchungen genutzt werden sollte.

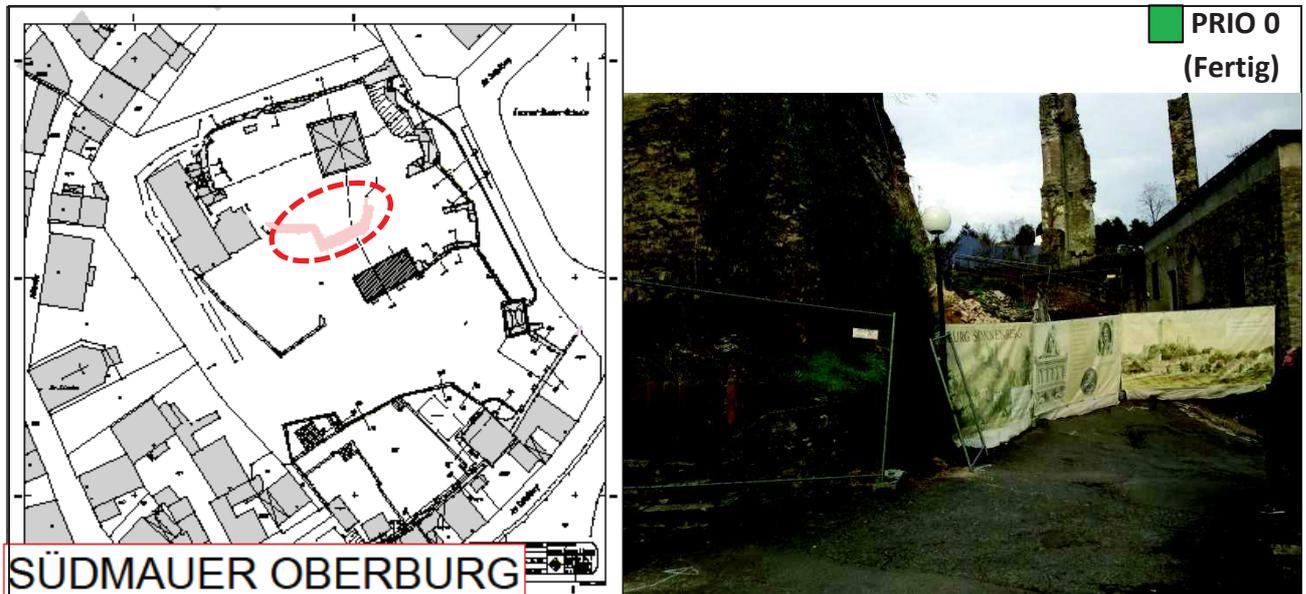
## 6.1 - VERKEHRSSICHERUNG

<b>Status/ Wartung</b>	Die Verkehrssicherung wurde hergestellt	
<b>Ingenieure:</b>	Barthel und Maus Beratende Ingenieure GmbH	Graelstraße 14 in 55129 Mainz T 06131 4802092 / F 06131 4802094
<b>Eigentum:</b>	Kulturamt (Amt 41)	Herr Funk/ Frau Scheuerling Tel.: (0611) 31-3772 doris.scheuerling@wiesbaden.de
<b>Kosten:</b>	Geschätzt: Frei gegeben: Abgerechnet:	20.000 € 50.000 € 55.700 €
<b>Termine:</b>	Projektierung: Planung: Ausführung:	2016 2016 2016
<b>Sachstand und Priorität:</b>	Nach dem Abgang eines Teils der neuzeitlichen Vorsatzschale (KW 8 in 2016) wurde eine Sicherung der gefährdeten Bereiche vorgenommen, die insbesondere wegen dem andauernden Betrieb der Gastronomie regelmäßig zu überprüfen ist. Sie beinhaltet Sperrmaßnahmen auf dem Plateau oberhalb.	
<b>Beschreibung:</b>	Durch das Errichten von Bauzäunen mit Schwerlast – Vorlagen in Form von BigBags und Steinpaletten wurde umgehend sichergestellt, dass eventuell weiter abrutschendes Material der Vorsatzschale keine Gefahr für Leib und Leben darstellen würde.

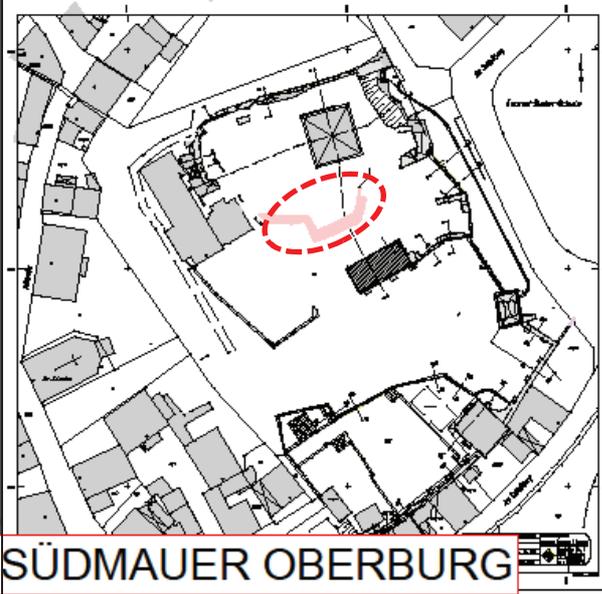
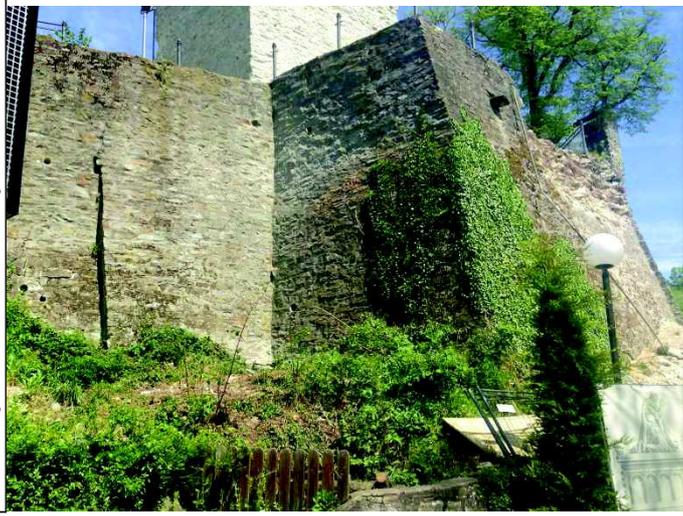
## 6.1 - SANIERUNGSKONZEPT

<b>SÜDMAUER OBERBURG</b>		
<b>Status/ Wartung</b>	In Planung	
<b>Ingenieure:</b>	Barthel und Maus Beratende Ingenieure GmbH  Harald Neu Architekt & Städtebauarchitekt BDA (Vorpl.)	Grauelstraße 14 in 55129 Mainz T 06131 4802092 / F 06131 4802094  Liebigstraße 4 in 64293 Darmstadt T 06151-39699-55 / F 06151-39699-57
<b>Eigentum:</b>	Kulturamt (Amt 41)	Herr Funk/ Frau Scheuerling Tel.: (0611) 31-3772 doris.scheuerling@wiesbaden.de
<b>Kosten:</b>	Geschätzt: Frei gegeben: Abgerechnet:	863.000 € 100.000 € eventuell - Rest aus anderen Maßnahmen
<b>Termine:</b>	Projektierung: Planung: Ausführung:	2016 2016 2017 bis 2020
<b>Sachstand und Priorität:</b>	Die statische Sicherung der Mauer hat hohe Priorität; der Baustellenbereich überschneidet sich mit dem Besucherbereich des Restaurants. Eine Erneuerung der neuzeitlichen Vorsatzschale vor dem mittelalterlichen Mauerkörper wird favorisiert.

<b>Beschreibung:</b>	Die Arbeiten an der Südmauer erfordern eine Planung zur Sicherung der Vorsatzschale an den jeweils zu bearbeitenden Bereichen, um eine Gefährdung der Handwerker zu vermeiden. Denkbar ist für die künftige Gestalt der Mauer der Verzicht auf die Schräge (den „dicken“ Mauerfuß), die historisch wahrscheinlich nicht ausgeprägt war. Grabungen am westlichen Rand der Südmauer der Oberburg haben den Verlauf der mittelalterlichen Mauer deutlich gezeigt; scheinbar anschließende Mauerteile könnten auf ehemalige Gebäudestrukturen hinweisen. Die weiteren Arbeiten sind archäologisch zu begleiten.

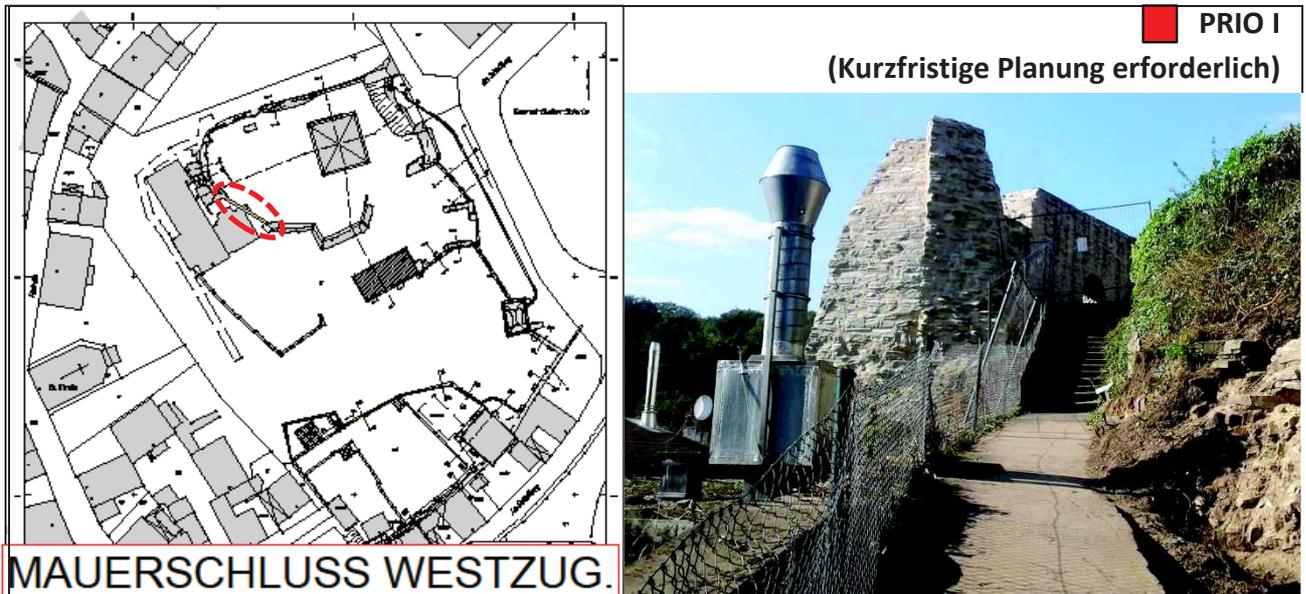
**MAUERSCHLUSS WESTZUG.**

<b>Status/ Wartung</b>	Noch nicht in der Projektierung, muss jedoch aufgrund der Schnittstellen in anderen Teilprojekten unbedingt mit geplant werden.	
<b>Ingenieure:</b>	Harald Neu Architekt & Städtebauarchitekt BDA Schreiber und Partner	Liebigstraße 4 in 64293 Darmstadt T 06151-39699-55 / F 06151-39699-57 Flandernstrasse 30 in 65191 Wiesbaden Tel. 0611 -88093- 0 / Fax. 0611 -88093- 22
<b>Eigentum:</b>	Kulturamt (Amt 41)  Amt für Wirtschaft und Liegenschaften (Amt 80)	Herr Funk/ Frau Scheuerling Tel.: (0611) 31-3772 doris.scheuerling@wiesbaden.de Frau Waldschmitt Tel.: (0611) 31-5425 ute.waldschmitt@wiesbaden.de
<b>Kosten:</b>	Geschätzt: Frei gegeben: Abgerechnet:	98.000 €
<b>Termine:</b>	Projektierung: Planung: Ausführung:	2016 2016 bis 2017 2018-2020
<b>Sachstand und Priorität:</b>	Der Verlauf der historischen Ringmauer soll im Bereich des heutigen westlichen Aufgangs wieder gezeigt werden; für Besucher kann ein „Durchschlupf“ entstehen. In diesem Bereich wird auch ein Kanal zur geregelten Entwässerung herzustellen sein.

<b>Beschreibung:</b>	Die Art, Materialität und Gestalt des „Mauerschloss“, des Durchgangs und der vertikalen Erschließung bedarf noch der Planung unter Berücksichtigung hochwertiger Mauerwerksbefunde. Der zweite Flucht – und Rettungsweg der Gastronomie muss berücksichtigt werden und es ist ein erheblicher Höhenversprung ebenso zu bewältigen wie die Kanalführung. Die Gebäudekante des Küchengebäudes ragt fast an die historische Mauer heran.

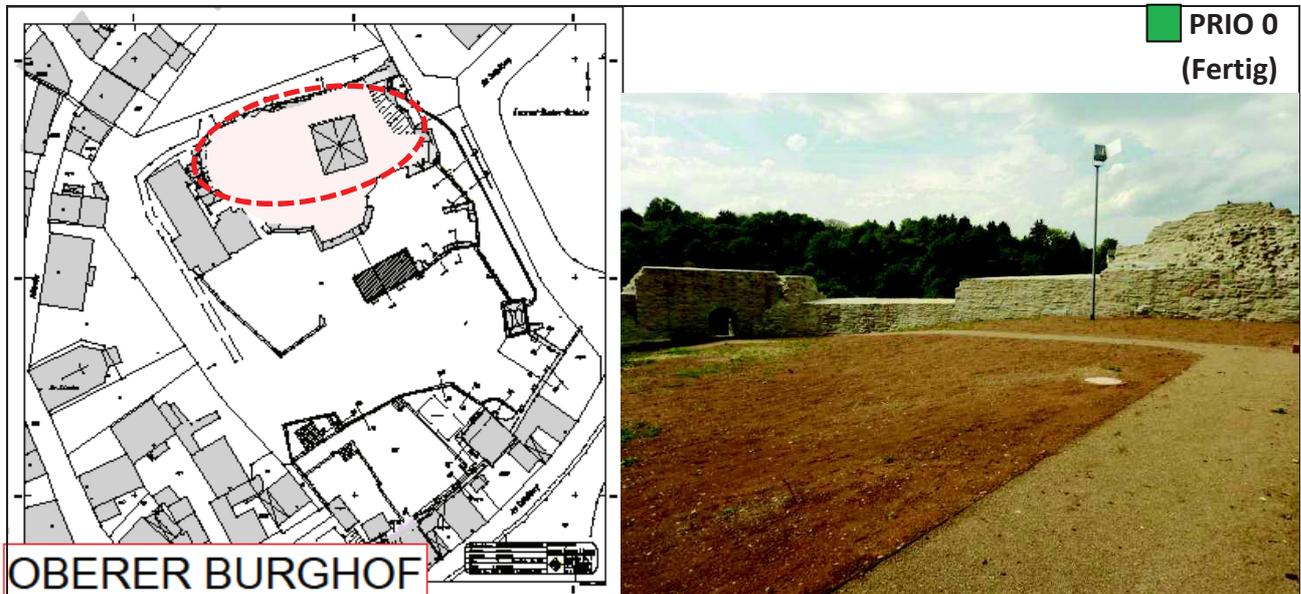
## 6.3 – WEGE

<b>Status/ Wartung</b>	Fertig gestellt	
<b>Ingenieure:</b>	Barthel und Maus Beratende Ingenieure GmbH	Graelstraße 14 in 55129 Mainz T 06131 4802092 / F 06131 4802094
<b>Eigentum:</b>	Kulturamt (Amt 41)	Herr Funk/ Frau Scheuerling Tel.: (0611) 31-3772 doris.scheuerling@wiesbaden.de
<b>Kosten:</b>	Geschätzt: Frei gegeben: Abgerechnet:	170.000 € 170.000 € 170.000 €
<b>Termine:</b>	Projektierung: Planung: Ausführung:	2007 2008 2009
<b>Sachstand und Priorität:</b>	Der obere Burghof wurde im Zusammenhang mit der Sanierung der Nordmauer und des Bergfried hergestellt. Geplant wurde die Entwässerung über einen Sickerschacht und eine offene Rinne oder einen Kanal; diese Maßnahme wurde nicht fertig gestellt. Bei der Auswahl einer möglichen Bepflanzung (eine weniger karge Vegetation würde einen Teil des Niederschlagwassers aufnehmen und das Erdreich stabilisieren) muss darauf geachtet werden, dass es zu keinen Schäden am Mauerwerk infolge von ungeeignetem Gehölz kommen kann.

<b>Beschreibung:</b>	Es wurden Wege als wassergebundene Decke und Rasenflächen angelegt. Teilweise wurden historische Befunde im Boden gezeigt.

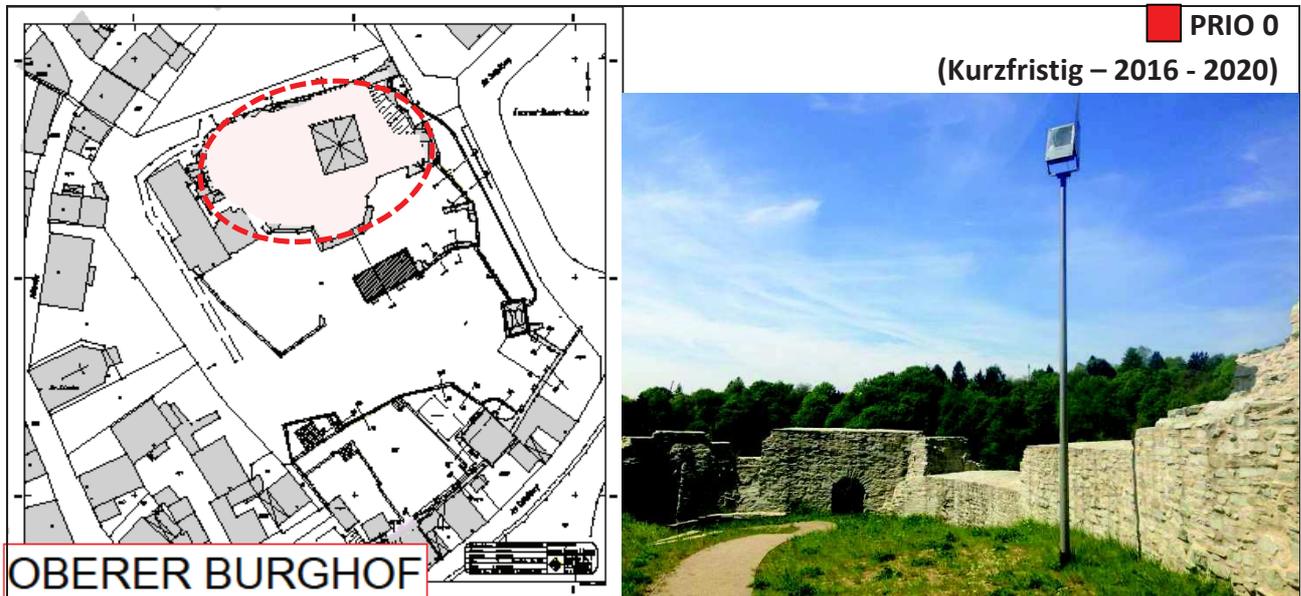
## 6.3 – ENTWÄSSERUNG

<b>Status/ Wartung</b>	Noch nicht in der Projektierung, muss jedoch aufgrund der Schnittstellen in anderen Teilprojekten mit geplant werden, auch wenn die Ausführung später erfolgt.	
<b>Ingenieure:</b>		
<b>Eigentum:</b>	Kulturamt (Amt 41)	Herr Funk/ Frau Scheuerling Tel.: (0611) 31-3772 doris.scheuerling@wiesbaden.de
<b>Kosten:</b>	Geschätzt: Frei gegeben: Abgerechnet:	148.000 €
<b>Termine:</b>	Projektierung: Planung: Ausführung:	2016-2017 2017
<b>Sachstand und Priorität:</b>	Dringend erforderlich ist eine Überarbeitung der Entwässerungsplanung, die idealerweise in ein neu zu verlegendes Kanalsystem erfolgt. Ein Instandhaltungskonzept mit Wartungsintervallen und den jährlich dafür aufzubringenden Kosten ist noch zu erstellen.	
<b>Beschreibung:</b>	Die aktuelle Ausbildung des Burghofes der Oberburg gewährleistet keine kontrollierte Entwässerung; eine Anbindung an den Kanal war im Zuge der Nordmauersanierung für eine spätere Realisierung vorgesehen. Der Eintrag des Oberflächenwassers einschließlich des auf der Dachfläche des Bergfrieds anfallenden Niederschlagwassers erfolgt derzeit provisorisch über einen Sickerschacht in das Hochplateau; überschüssiges Wasser sucht sich einen Weg über die Westseite (Zugang und Gastronomie). Der fortwährende Wassereintrag muss als sehr schädigend für die das Plateau einfassenden Stützmauern angesehen werden.

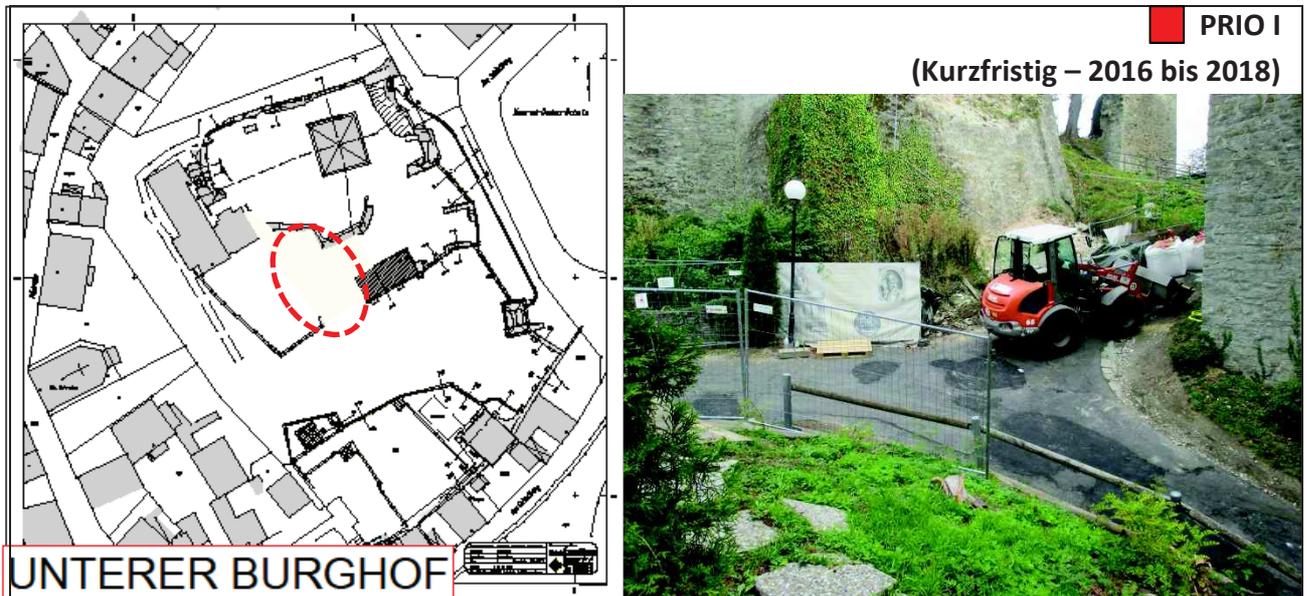
**6.4**

<b>Status/ Wartung</b>	Noch keine Planung beauftragt, muss jedoch aufgrund der Schnittstellen in anderen Teilprojekten mit geplant werden, auch wenn die Ausführung später erfolgt.	
<b>Ingenieure:</b>	Harald Neu Architekt & Städtebauarchitekt BDA (Unverbindliche Betrachtung im Rahmen angrenzender Themen)	Liebigstraße 4 in 64293 Darmstadt T 06151-39699-55 / F 06151-39699-57
<b>Eigentum:</b>	Kulturamt (Amt 41)  Amt für Wirtschaft und Liegenschaften (Amt 80)	Herr Funk/ Frau Scheuerling Tel.: (0611) 31-3772 doris.scheuerling@wiesbaden.de Frau Waldschmitt Tel.: (0611) 31-5425 ute.waldschmitt@wiesbaden.de
<b>Kosten:</b>	Geschätzt: Frei gegeben: Abgerechnet:	313.000 €
<b>Termine:</b>	Projektierung: Planung: Ausführung:	2016 2017 2018-2020
<b>Sachstand und Priorität:</b>	Im Zuge der Planung dieses technischen und organisatorischen wichtigen Knotenpunktes ist der Anschluss der Burg an die öffentliche Kanalanlage herzustellen. Der Bereich überschneidet sich mit der Gastronomie und mit den Zugängen zur Burganlage.

<b>Beschreibung:</b>	Der untere Burghof ist komplett neu zu gestalten; möglicherweise ergeben weitere Grabungen Mauerwerksbefunde auch in diesem Bereich, was die Überhöhung vermuten lässt. Der Platz dient als Abstellplatz für die Lieferanten des und muss deshalb mindestens die Größe für ein Wendemanöver aufweisen. Die Torsituation soll künftig das unbefugte Betreten der Unterburg außerhalb der Öffnungszeiten verhindern und sowohl Fußgängern als auch Lieferfahrzeugen den sicheren Zugang zum unteren Burghof ermöglichen; die Situation an der Stelle neben dem Pächterhaus ist aber recht beengt.

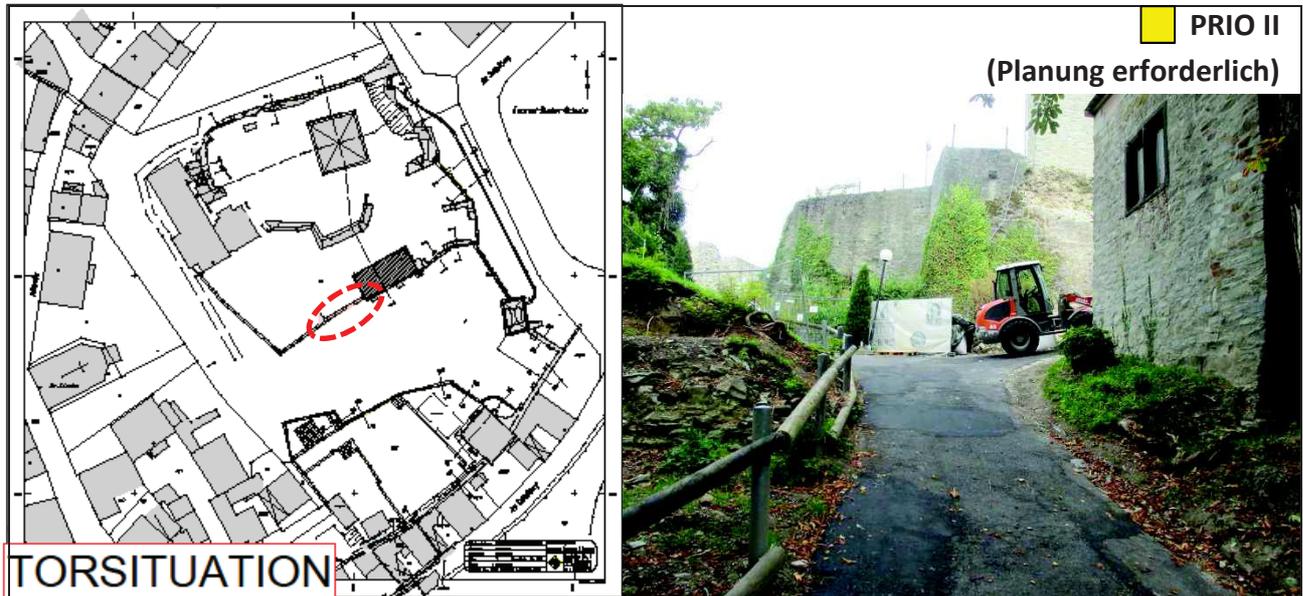
**6.5**

<b>Status/ Wartung</b>	Noch keine Planung beauftragt, muss jedoch aufgrund der Schnittstellen in anderen Teilprojekten mit geplant werden, auch wenn die Ausführung später erfolgt.	
<b>Ingenieure:</b>		
<b>Eigentum:</b>	Kulturamt (Amt 41)	Herr Funk/ Frau Scheuerling Tel.: (0611) 31-3772 doris.scheuerling@wiesbaden.de
<b>Kosten:</b>	Geschätzt: Frei gegeben: Abgerechnet:	189.000 €
<b>Termine:</b>	Projektierung: Planung: Ausführung:	2016 2017
<b>Sachstand und Priorität:</b>	In dem Bereich bildet ein Nadelöhr für den motorisierten Lieferverkehr und fußläufigen Verkehr; aufgrund der hochwertigen Mauerfunde rechts und links der Durchfahrt kann diese nicht verbreitert werden. Die Maßnahme ist im Zuge der Sanierung und Herstellung der angrenzenden Bereiche zwingend umzusetzen.	
<b>Beschreibung:</b>	Als organisatorischer und optischer Abschluss der Burg soll quer zu der der vorhandenen asphaltierten Zufahrt zwischen den Enden der vorgefundenen Ringmauer der Unterburg ein abschlussfähiges Tor realisiert werden.
