## **BURG SONNENBERG**

Erarbeitung eines Zielkataloges

Stand: Januar 2017

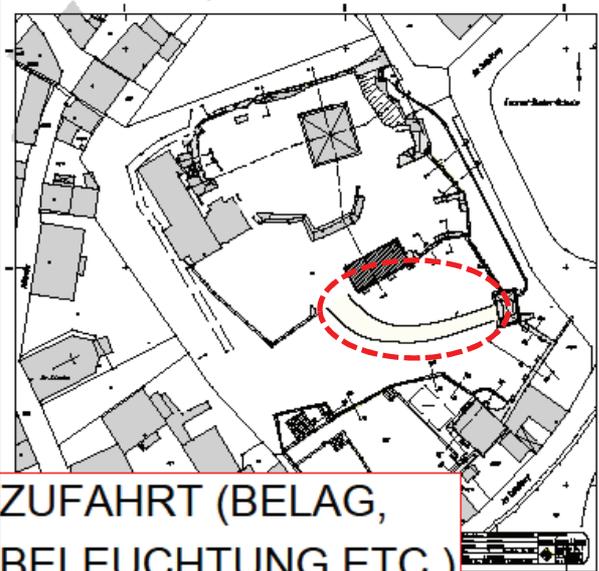
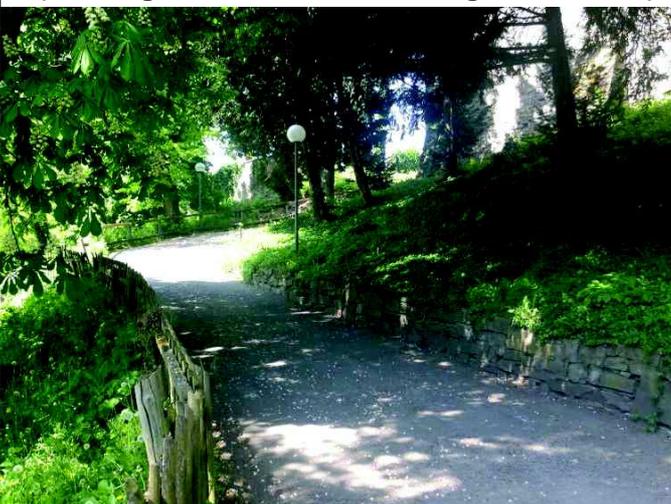
**ZUFAHRT (BELAG, BELEUCHTUNG ETC.)**

<b>Status/ Wartung</b>	Noch nicht in der Projektierung, muss jedoch aufgrund der Schnittstellen in anderen Teilprojekten mit geplant werden.	
<b>Ingenieure:</b>		
<b>Eigentum:</b>	Kulturamt (Amt 41)  Amt für Wirtschaft und Liegenschaften (Amt 80)	Herr Funk/ Frau Scheuerling Tel.: (0611) 31-3772 doris.scheuerling@wiesbaden.de Frau Waldschmitt Tel.: (0611) 31-5425 ute.waldschmitt@wiesbaden.de
<b>Kosten:</b>	Geschätzt: Frei gegeben: Abgerechnet:	197.000 €
<b>Termine:</b>	Projektierung: Planung: Ausführung:	2016 2017 2018-2020
<b>Sachstand und Priorität:</b>	Die Erneuerung des Kanalanschlusses ist unaufschiebbar. Aufgrund bestehender Unfallgefahren und einer der Burganlage nicht angemessenen Zugangs-situation ist der Zufahrtsbereich auch dringend neu zu gestalten.	
<b>Beschreibung:</b>	Der Weg vom Torhaus zur Unterburg ist sehr steil und mit mehrfach ausgebeisstem Asphalt belegt; die seitlichen Begrenzungen bieten den Fußgängern, die sich diesen Bereich mit Fahrzeugen teilen müssen, nur eingeschränkt Halt. Für den sicheren Fußweg ist eine Treppe erforderlich mit entsprechender Planung von Geländern und Beleuchtung. Es ist eine Erneuerung der Hausanschlussleitungen (Gas / Elektro) herzustellen und die Anbindung an den Kanal zu erneuern. ESWE als Verursacher eines Schadens an den Abwasserleitungen ist an den Kanalsanierungskosten zu beteiligen.

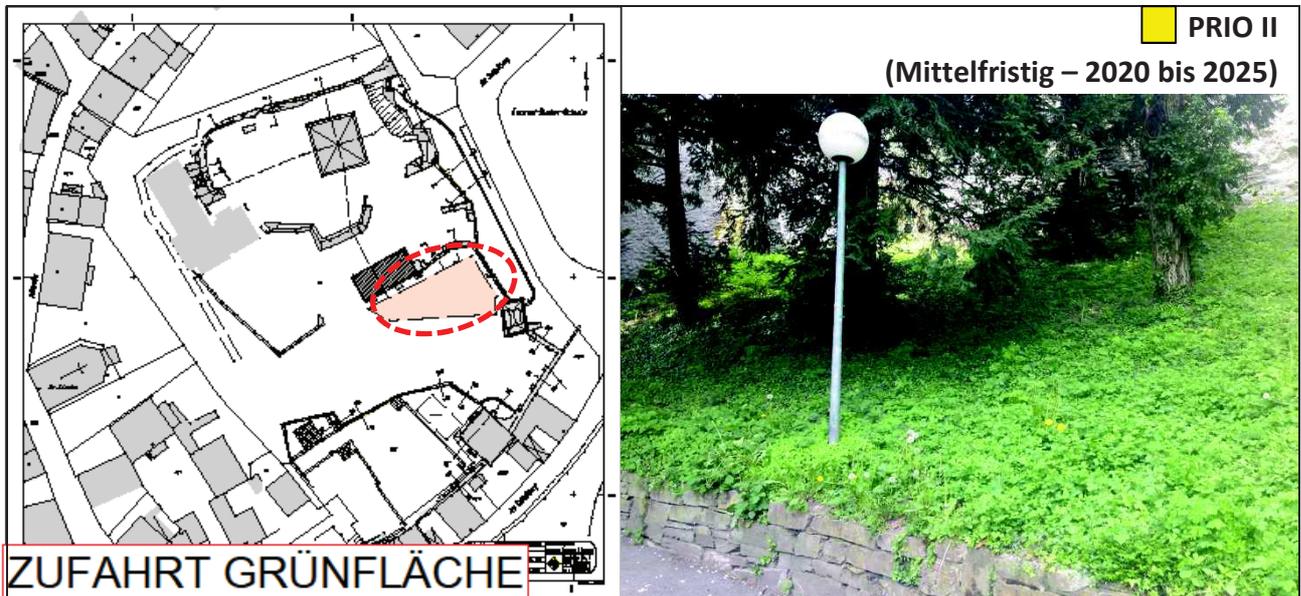
**7.4**

<b>Status/ Wartung</b>	Nicht in der Projektierung	
<b>Ingenieure:</b>		
<b>Eigentum:</b>	Kulturamt (Amt 41)	Herr Funk/ Frau Scheuerling Tel.: (0611) 31-3772 doris.scheuerling@wiesbaden.de
<b>Kosten:</b>	Geschätzt: Frei gegeben: Abgerechnet:	
<b>Termine:</b>	Projektierung: Planung: Ausführung:	
<b>Sachstand und Priorität:</b>	Diese Grünfläche prägt den Zugangsbereich zur Gastronomie und zur Burg. Im Zuge der Neugestaltung des Zugangs ist ein Konzept für Gestalt und Pflege dieser Fläche erforderlich; das Thema „Fußgängertreppe“ zur Burg greift eventuell in diese Fläche ein. Das Gehölz verschattet die Pfeiler und das Mauerwerk der Südmauer der Unterburg. Es kann ein Zusammenhang zwischen der Verschattung und den Schäden am Palas Pfeiler der Unterburg bestehen. Der Hang darf nicht ohne Prüfung der Folgen für die Gründung der Südmauer abgetragen werden. Zurzeit wird die Fläche für die Verkehrssicherung (Bauzaun) des Palas Pfeilers benötigt.

<b>Beschreibung:</b>	Die Pflanzen bedürfen einer regelmäßigen Pflege; im Zuge der Planung und Realisierung einer Neugestaltung ist unbedingt ein Pflegehandbuch zu erarbeiten.

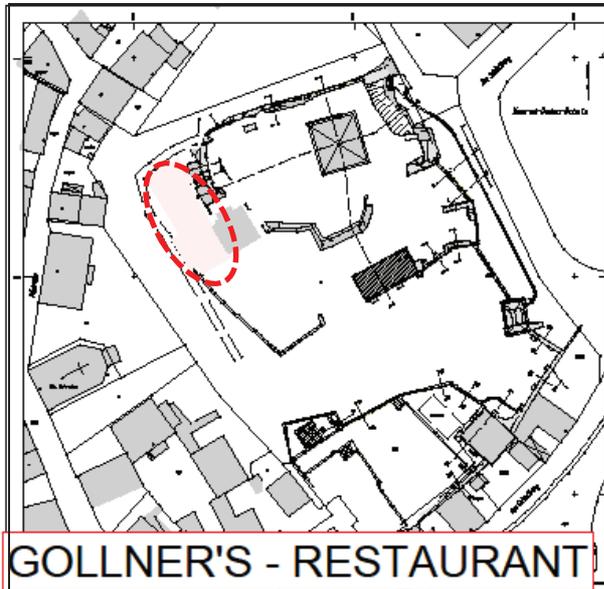
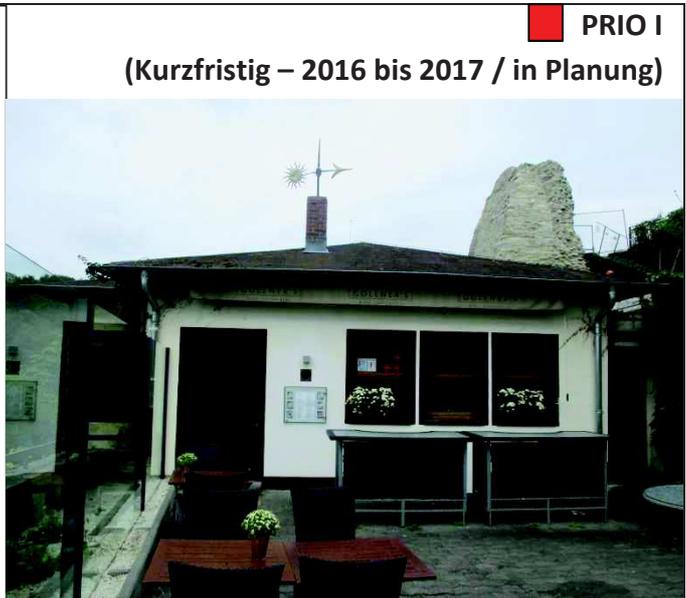
**GOLLNER'S - RESTAURANT**

<b>Status/ Wartung</b>	In Planung	
<b>Ingenieure:</b>	Schreiber und Partner	Flandernstrasse 30 in 65191 Wiesbaden Tel. 0611 -88093- 0 / Fax. 0611 -88093- 22
<b>Eigentum:</b>	Amt für Wirtschaft und Liegenschaften (Amt 80)	Frau Waldschmitt Tel.: (0611) 31-5425 ute.waldschmitt@wiesbaden.de
<b>Kosten:</b>	Geschätzt: Frei gegeben: Abgerechnet:	150.000 € 150.000 €
<b>Termine:</b>	Projektierung: Planung: Ausführung:	2015 bis 2016 2016 2017 bis 2018
<b>Sachstand und Priorität:</b>	Die Sanierungsmaßnahmen an dem Gebäude sind fertig geplant, der Bauantrag wurde eingereicht.	
<b>Beschreibung:</b>	Neben den hochbaulichen Sanierungsarbeiten an Dach und Fassade stehen auch umfangreiche Modernisierungsarbeiten an den gebäudetechnischen Anlagen an. Offen ist derzeit noch die Frage nach dem zweiten Flucht – und Rettungsweg für Gäste des Restaurants.

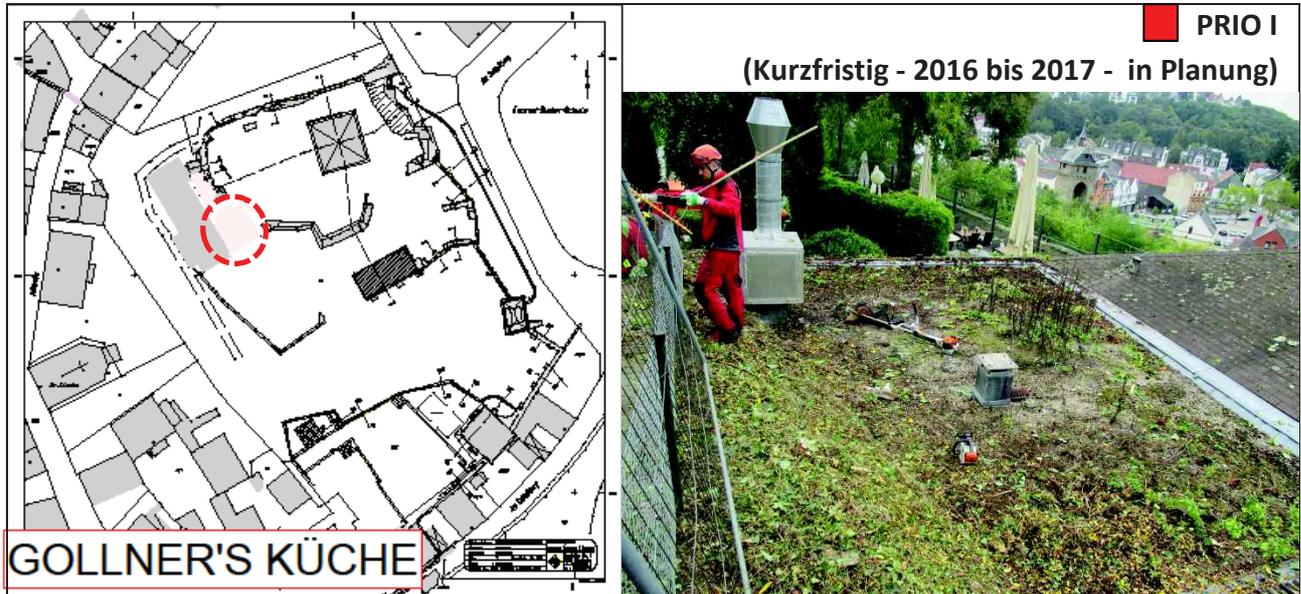
<b>Status/ Wartung</b>	In Planung	
<b>Ingenieure:</b>	Schreiber und Partner	Flandernstrasse 30 in 65191 Wiesbaden Tel. 0611 -88093- 0 / Fax. 0611 -88093- 22
<b>Eigentum:</b>	Amt für Wirtschaft und Liegenschaften (Amt 80)	Frau Waldschmitt Tel.: (0611) 31-5425 ute.waldschmitt@wiesbaden.de
<b>Kosten:</b>	Geschätzt: Frei gegeben: Abgerechnet:	324.000 € 324.000 €
<b>Termine:</b>	Projektierung: Planung: Ausführung:	2015 bis 2016 2016 2017 bis 2018
<b>Sachstand und Priorität:</b>	Die Sanierungsmaßnahmen an dem Gebäude sind fertig geplant, der Bauantrag wurde eingereicht.	
<b>Beschreibung:</b>	Neben den hochbaulichen Sanierungsarbeiten an Dach und Fassade stehen auch umfangreiche Modernisierungsarbeiten an den gebäudetechnischen Anlagen an.

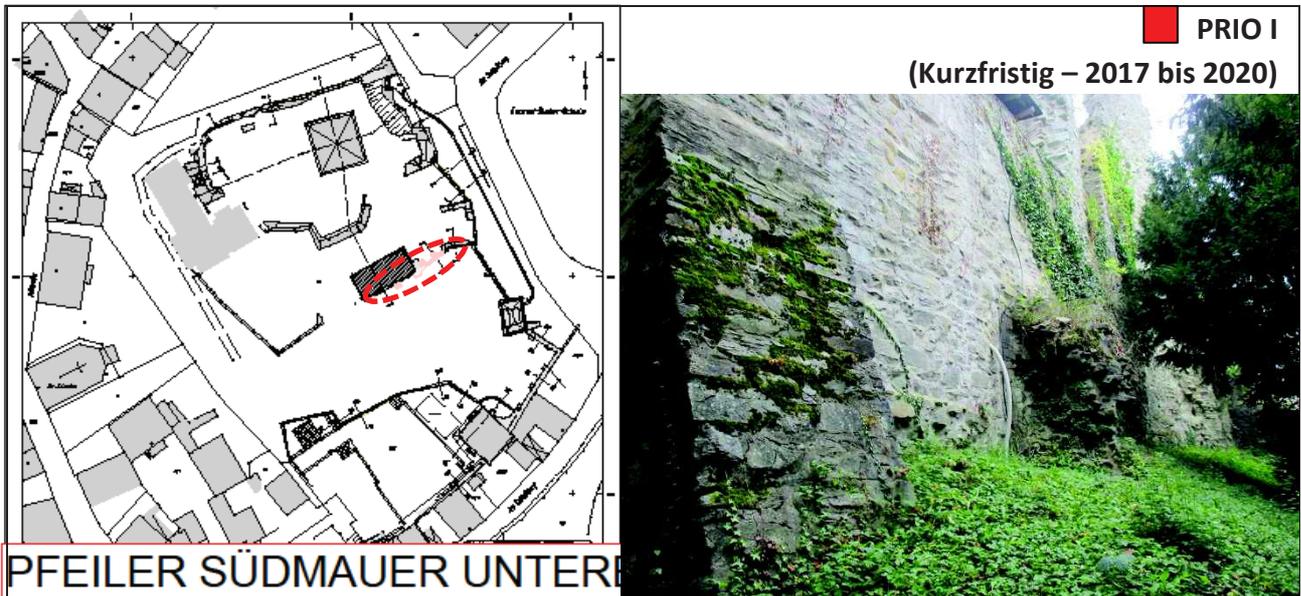
**PFEILER SÜDMAUER UNTERE**

<b>Status/ Wartung</b>	Noch nicht in der Projektierung.	
<b>Ingenieure:</b>	Barthel und Maus Beratende Ingenieure GmbH	Grauelstraße 14 in 55129 Mainz T 06131 4802092 / F 06131 4802094
<b>Eigentum:</b>	Kulturamt (Amt 41)	Herr Funk/ Frau Scheuerling Tel.: (0611) 31-3772 doris.scheuerling@wiesbaden.de
<b>Kosten:</b>	Geschätzt: Frei gegeben: Abgerechnet:	
<b>Termine:</b>	Projektierung: Planung: Ausführung:	
<b>Sachstand und Priorität:</b>	Im Zuge der Arbeiten an der Grünfläche und der Zufahrt werden die Pfeiler an Bedeutung gewinnen. Sie sind teilweise in schlechtem Zustand und erfordern dringend ein Sanierungskonzept. Das Gehölz an den Pfeilern weitet die Risse auf. Es kommt zu Folgeschäden und Substanzverlust.	
<b>Beschreibung:</b>	Die Pfeiler weisen zum Teil starken Bewuchs auf; in geschädigten Bereichen sind Salzausblühungen zu beobachten, die weitere Durchfeuchtung nach sich ziehen. Die frei stehenden Pfeiler östlich des Pächterhauses weisen teilweise starke Rissbildung auf.

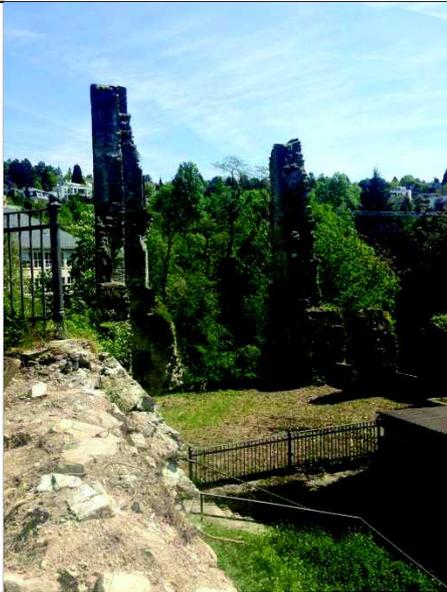
## 12 - VERKEHRSSICHERUNG

<div style="background-color: green; width: 15px; height: 15px; display: inline-block; margin-right: 5px;"></div> <b>PRIO 0</b> (Fertig)
<b>Status/ Wartung</b>	Die Verkehrssicherung wurde hergestellt			
<b>Ingenieure:</b>	Barthel und Maus Beratende Ingenieure GmbH	Grauelstraße 14 in 55129 Mainz T 06131 4802092 / F 06131 4802094		
<b>Eigentum:</b>	Kulturamt (Amt 41)	Herr Funk/ Frau Scheuerling Tel.: (0611) 31-3772 doris.scheuerling@wiesbaden.de		
<b>Kosten:</b>	Geschätzt: Frei gegeben: Abgerechnet:	10.000 € 10.000 € 10.000 €		
<b>Termine:</b>	Projektierung: Planung: Ausführung:	2016 2016 2016		
<b>Sachstand und Priorität:</b>	Eine Verkehrssicherung in Form von Absperrungen ist erfolgt; die Mauerpfeiler werden regelmäßig hinsichtlich ihrer Neigung überwacht.			
<b>Beschreibung:</b>	Über Bauzaunelemente am Fuß der Pfeiler wurde sichergestellt, dass im Falle eines Mauerabgangs am kippenden südlichen Pfeiler keine Gefahr für Leib und Leben auf Bürgersteig und Straße entsteht.

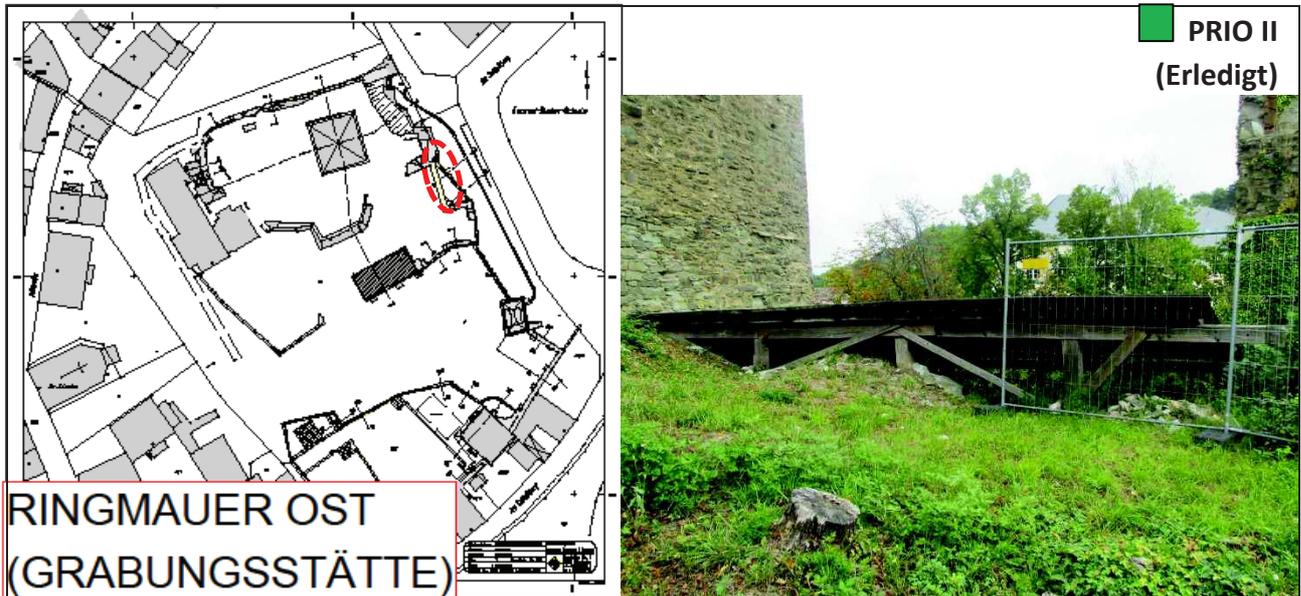
### 13 – GRABUNG UND NOTSICHERUNG

<b>Status/ Wartung</b>	Erledigt	
<b>Ingenieure:</b>	Schwab-Lemke Ingenieurbüro für Baukonstruktion GmbH  Dipl. Ing. Architekt Claus Giel	Göppersgasse 1 in 51107 Köln T 0221 – 494959 / F 0221 4973446  Odenwaldstraße 5 in 64807 Dieburg T 06071 2616 / F 06071 2617
<b>Eigentum:</b>	Kulturamt (Amt 41)	Herr Funk/ Frau Scheuerling Tel.: (0611) 31-3772 doris.scheuerling@wiesbaden.de
<b>Kosten:</b>	Geschätzt: Frei gegeben: Abgerechnet:	90.000 € 90.000 € 90.000 €
<b>Termine:</b>	Projektierung: Planung: Ausführung:	2007 2007 2007
<b>Sachstand und Priorität:</b>	Im Zuge der Arbeiten am oberen Burghof wurden Teile der historischen Ringmauer im Osten der Burganlage frei gelegt. Die Ausgrabungsstätte wurde provisorisch geschützt.	
<b>Beschreibung:</b>	Dieser Teil der Ringmauer bildet die Verbindung zwischen oberem und unterem Palas. Das Notdach schützt den mittelalterlichen Mauerker in diesem Bereich.

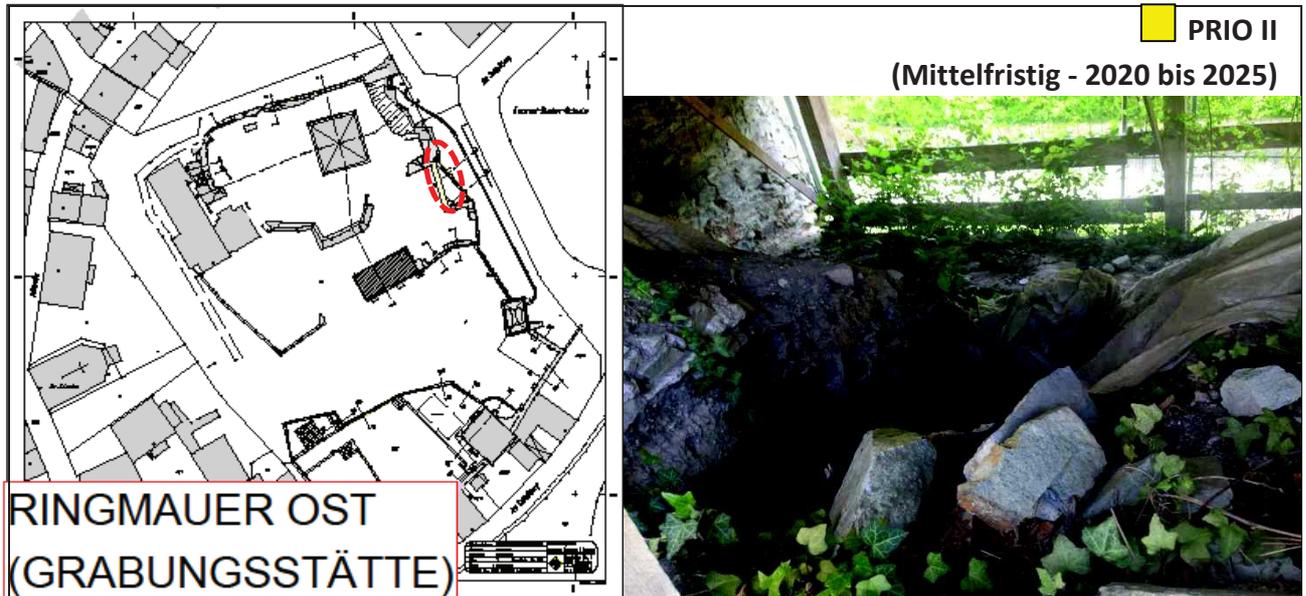
<b>Status/ Wartung</b>	Nicht in der Projektierung	
<b>Ingenieure:</b>		
<b>Eigentum:</b>	Kulturamt (Amt 41)	Herr Funk/ Frau Scheuerling Tel.: (0611) 31-3772 doris.scheuerling@wiesbaden.de
<b>Kosten:</b>	Geschätzt: Frei gegeben: Abgerechnet:	
<b>Termine:</b>	Projektierung: Planung: Ausführung:	
<b>Sachstand und Priorität:</b>	Ein Konzept zum Umgang mit dem Befund ist zu dessen Schutz dringend zu erarbeiten.	
<b>Beschreibung:</b>	Dieser Teil der Ringmauer bildet die Verbindung zwischen oberem und unterem Pallas. Der historische Befund droht unter dem Einfluss der Witterung Schaden zu nehmen. Vorstellbar ist - analog zu anderen Bereichen der Burg - ein Schutz dieser Mauerteile durch eine aufgemauerte Brüstung, die die ehemalige Begrenzung der Burganlage deutlich zeigt und gleichzeitig eine Absturzsicherung in diesem Bereich gewährleistet.

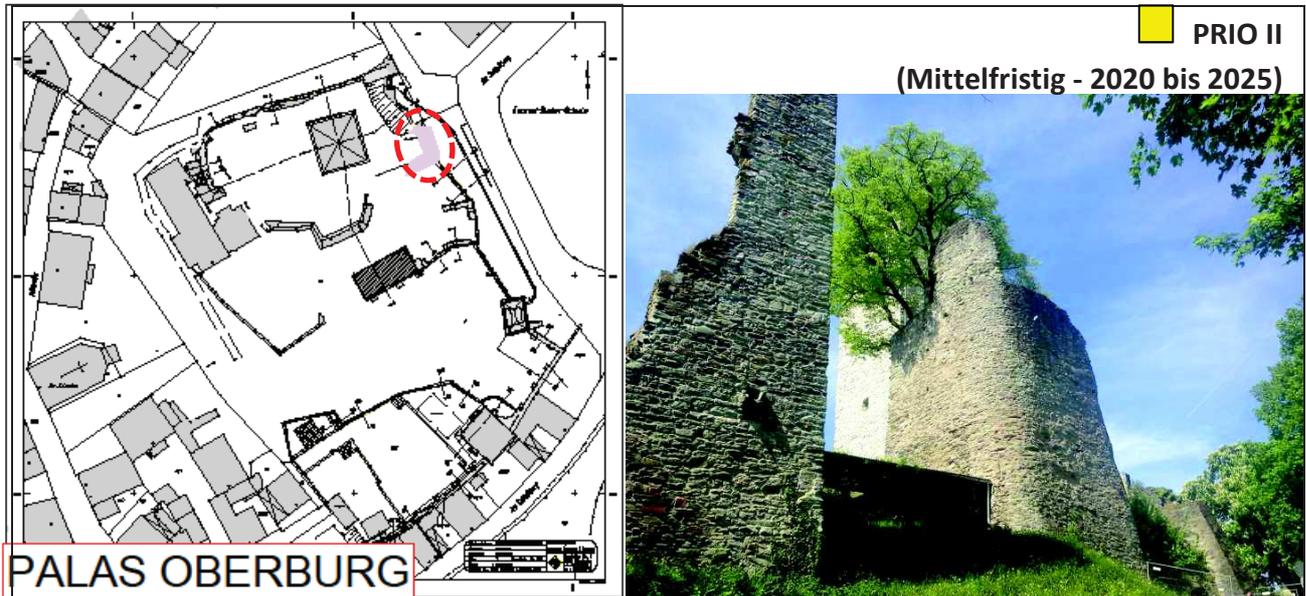
<b>Status/ Wartung</b>	Nicht in der Projektierung	
<b>Ingenieure:</b>	Barthel und Maus Beratende Ingenieure GmbH	Graelstraße 14 in 55129 Mainz T 06131 4802092 / F 06131 4802094
<b>Eigentum:</b>	Kulturamt (Amt 41)	Herr Funk/ Frau Scheuerling Tel.: (0611) 31-3772 doris.scheuerling@wiesbaden.de
<b>Kosten:</b>	Geschätzt: Frei gegeben: Abgerechnet:	
<b>Termine:</b>	Projektierung: Planung: Ausführung:	
<b>Sachstand und Priorität:</b>	Der Pallas der Oberburg steht aufgrund seiner winkelförmigen Geometrie relativ sicher. Es besteht aber die Gefahr eines Abgangs auf der Nordseite (im abgesperrten Bereich). Bewuchs wurzelt in den Fugen und zerstört das Mauerwerk.	
<b>Beschreibung:</b>	Die hoch aufragende, abgerundete Mauerecke prägt das Erscheinungsbild der Burganlage aus südöstlicher Richtung, zusammen mit dem Palas der Unterburg. Im nordöstlichen Bereich löst sich die äußere Mauerschale; Fugen sind teilweise stark ausgespült. Für den Erhalt des Mauerwerks ist das Sichern der Mauerkrone, in deren Bereich schon baumähnliches Buschwerk wächst, von erheblicher Bedeutung. Inwieweit weitere Teile des Mauerwerks oder der Fugen gegebenenfalls auszutauschen sind bedarf eingehender Untersuchungen. Eine Verkehrssicherung in Form von Bauzaunelementen erfolgte bereits 2015; diese ist regelmäßig auf ihre Funktion zu überprüfen.

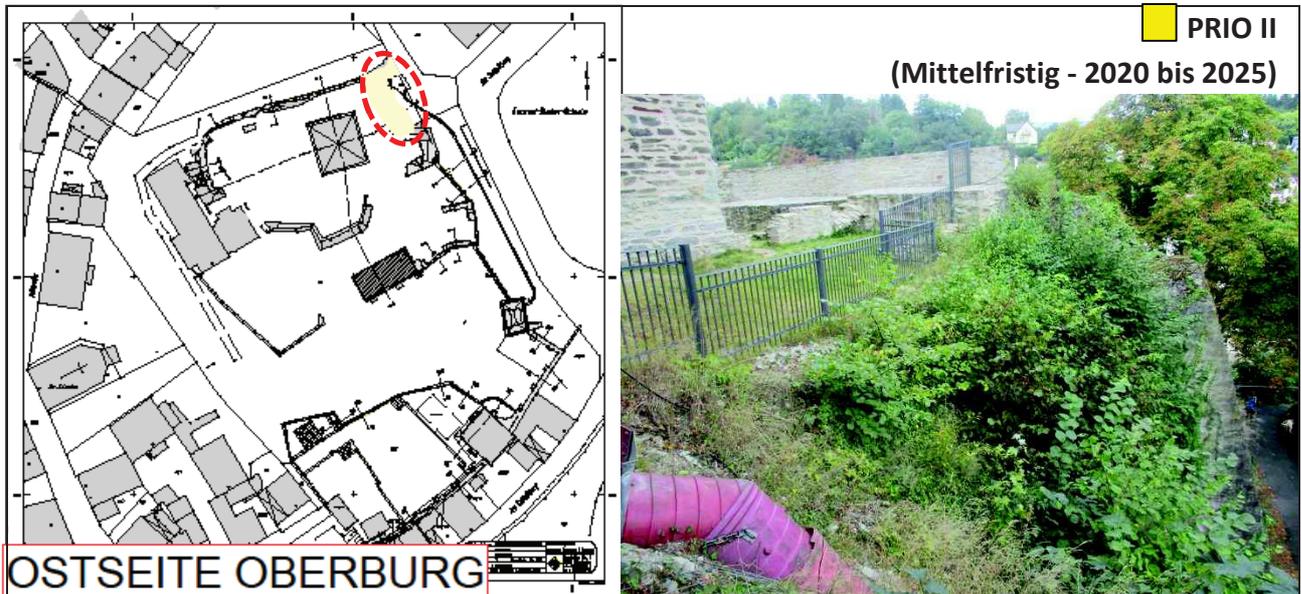
<b>Status/ Wartung</b>	Projektierung nicht begonnen	
<b>Ingenieure:</b>	Barthel und Maus Beratende Ingenieure GmbH	Graelstraße 14 in 55129 Mainz T 06131 4802092 / F 06131 4802094
<b>Eigentum:</b>	Kulturamt (Amt 41)	Herr Funk/ Frau Scheuerling Tel.: (0611) 31-3772 doris.scheuerling@wiesbaden.de
<b>Kosten:</b>	Geschätzt: Frei gegeben: Abgerechnet:	
<b>Termine:</b>	Projektierung: Planung: Ausführung:	
<b>Sachstand und Priorität:</b>	Die felsige, steile Hanglage der nördlichen Ostseite der Oberburg und die anschließende Ostflanke der Nordmauer der Oberburg sind dringend zu sichern; der Fels ist regelmäßig zu kontrollieren. Bei Bedarf ist eine Felsberäumung notwendig.	
<b>Beschreibung:</b>	In dem Bereich wurden wichtige historische Befunde gesichert, die auf das Vorhandensein eines Gebäudes in früheren Zeiten schließen lassen. Ein Konzept für die Sicherung dieser Befunde und des Umgangs damit, sowie für den Felshang und die dauerhafte Grünpflege, ist zu erarbeiten und umzusetzen.

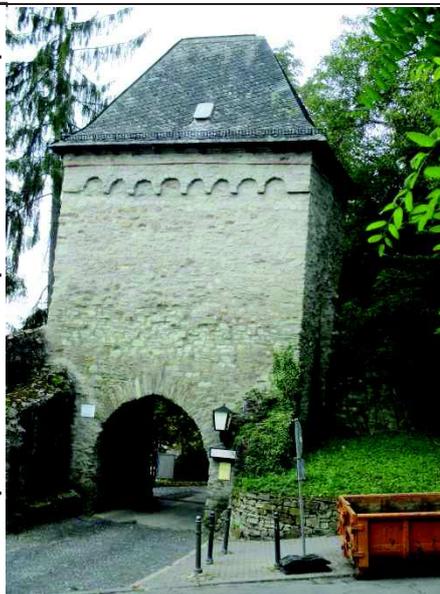
<b>Status/ Wartung</b>	Nicht in der Projektierung	
<b>Ingenieure:</b>		
<b>Eigentum:</b>	Kulturamt (Amt 41)	Herr Funk/ Frau Scheuerling Tel.: (0611) 31-3772 doris.scheuerling@wiesbaden.de
<b>Kosten:</b>	Geschätzt: Frei gegeben: Abgerechnet:	
<b>Termine:</b>	Projektierung: Planung: Ausführung:	
<b>Sachstand und Priorität:</b>	Nach einem Anfahrtschaden durch einen LKW gab es Reparaturbedarf im Gewölbe des imposanten Torhauses. Neben dem Mauerwerk müssen das Dachwerk, die Entwässerung (Rinnen, Fallrohre, Ableitung) turnusgemäß kontrolliert werden.	
<b>Beschreibung:</b>	Das Torhaus, auch „Bierstädter Tor“, prägt den Eingangsbereich zur Burganlage. Eine umfassende Untersuchung der Substanz, auch der Dachhaut, ist erforderlich, bevor Maßnahmen geplant werden können. Insbesondere an den Seiten ist Bewuchs vorhanden und demzufolge mit Durchfeuchtung und Schäden an den Fugen zu rechnen.

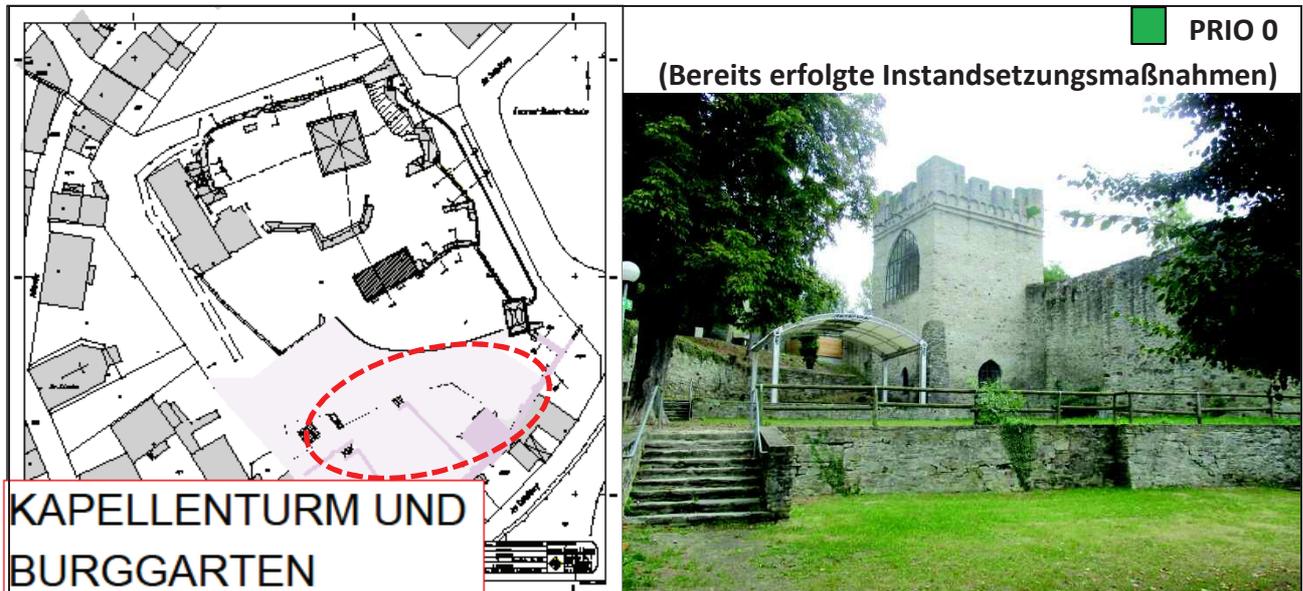
## 17 – STÜTZMAUERN BURG GARTEN

<b>Status/ Wartung</b>	Projektierung nicht begonnen	
<b>Ingenieure:</b>	Schwab-Lemke Ingenieurbüro für Baukonstruktion GmbH	Göppersgasse 1 in 51107 Köln T 0221 – 494959 / F 0221 4973446
	Dipl. Ing. Architekt Claus Giel	Odenwaldstraße 5 in 64807 Dieburg T 06071 2616 / F 06071 2617
<b>2016:</b> (Statische Aspekte)	Barthel und Maus Beratende Ingenieure GmbH	Graelstraße 14 in 55129 Mainz T 06131 4802092 / F 06131 4802094
<b>Eigentum:</b>	Kulturamt (Amt 41)	Herr Funk/ Frau Scheuerling Tel.: (0611) 31-3772 doris.scheuerling@wiesbaden.de
<b>Kosten:</b>	Geschätzt: Frei gegeben: Abgerechnet:	110.000 € 110.000 € 110.000 €
<b>Termine:</b>	Projektierung: Planung: Ausführung:	2007 – 2010 2007 – 2010 2007 - 2010
<b>Sachstand und Priorität:</b>	Die Stützmauern im Burggarten wurden teilweise instand gesetzt und weisen partiell kleinere Instandhaltungsmängel auf. Der Mauerabschluss sollte handnah untersucht werden. Die dauerhafte Durchfeuchtung des Mauerwerks unterhalb der Mauerkrone schädigt dieses. Das Gehölz muss entfernt werden.

<b>Beschreibung:</b>	Die Stützmauern im Burggarten sind instand zu halten – Fugen zu kontrollieren, Bewuchs zu entfernen. In den Burggartenmauern lassen sich Salzausblühungen, Durchfeuchtung, Bewuchs und lose Fugen beobachten.

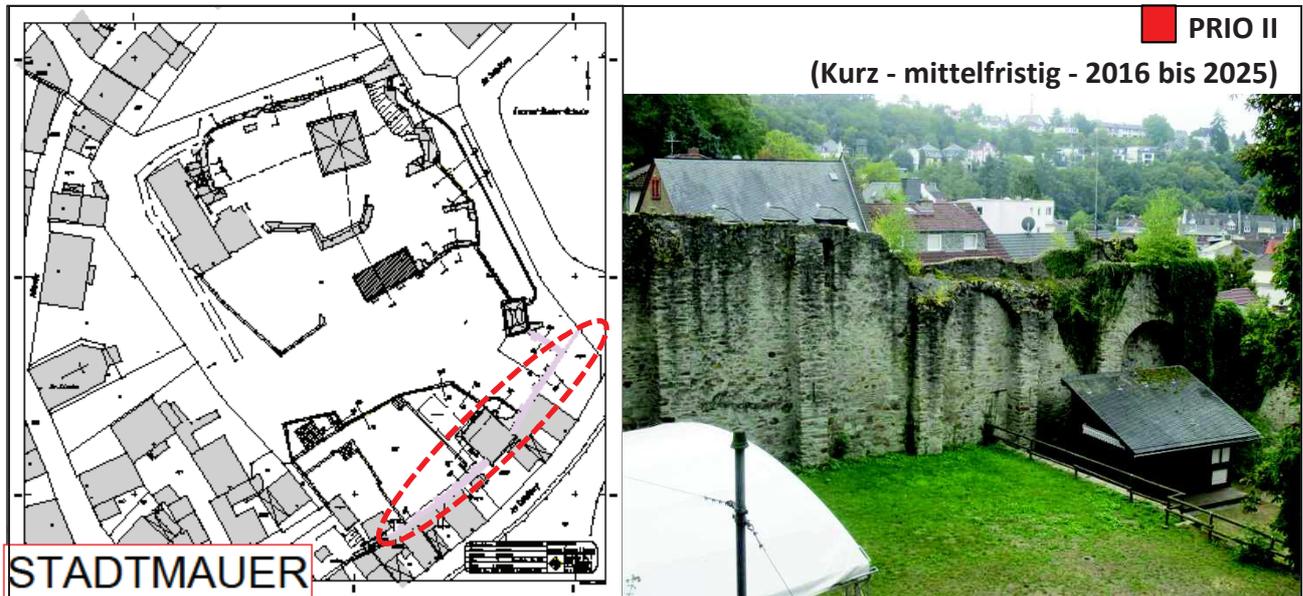
<b>Status/ Wartung</b>	Nicht in der Projektierung	
<b>Ingenieure:</b> (Statische Aspekte)	Barthel und Maus Beratende Ingenieure GmbH	Graelstraße 14 in 55129 Mainz T 06131 4802092 / F 06131 4802094
<b>Eigentum:</b>	Kulturamt (Amt 41)	Herr Funk/ Frau Scheuerling Tel.: (0611) 31-3772 doris.scheuerling@wiesbaden.de
<b>Kosten:</b>	Geschätzt: Frei gegeben: Abgerechnet:	
<b>Termine:</b>	Projektierung: Planung: Ausführung:	
<b>Sachstand und Priorität:</b>	Teile der alten Stadtmauer ziehen sich durch den ganzen alten Ortskern von Sonnenberg und befinden sich teilweise in Privatbesitz. Teilweise befinden sich diese Mauern in schlechtem Zustand.	
<b>Beschreibung:</b>	Soweit als möglich ist es wünschenswert, die Ausdehnung der historischen Stadtmauern deutlicher heraus zu arbeiten; vor allem aber sind die Mauerteile, die sich im Besitz der Landeshauptstadt Wiesbaden befinden, hinsichtlich der Standsicherheit ihres Gefüges zu untersuchen und instand zu halten. In Teilbereichen starker Bewuchs ist zu entfernen. Stark geschädigte Bereiche sind zu sichern und/ oder zu erneuern. Nicht fachgerechte Zementverfugung behindert teilweise das Abtrocknungsvermögen des Mauerwerks über die Fugen. Teilweise ist die Mauerkrone ungeschützt und ermöglicht ein Durchfeuchten des Mauerwerks. Die Konsolsteine sind zurück gewittert und verlieren ihre Tragfähigkeit.

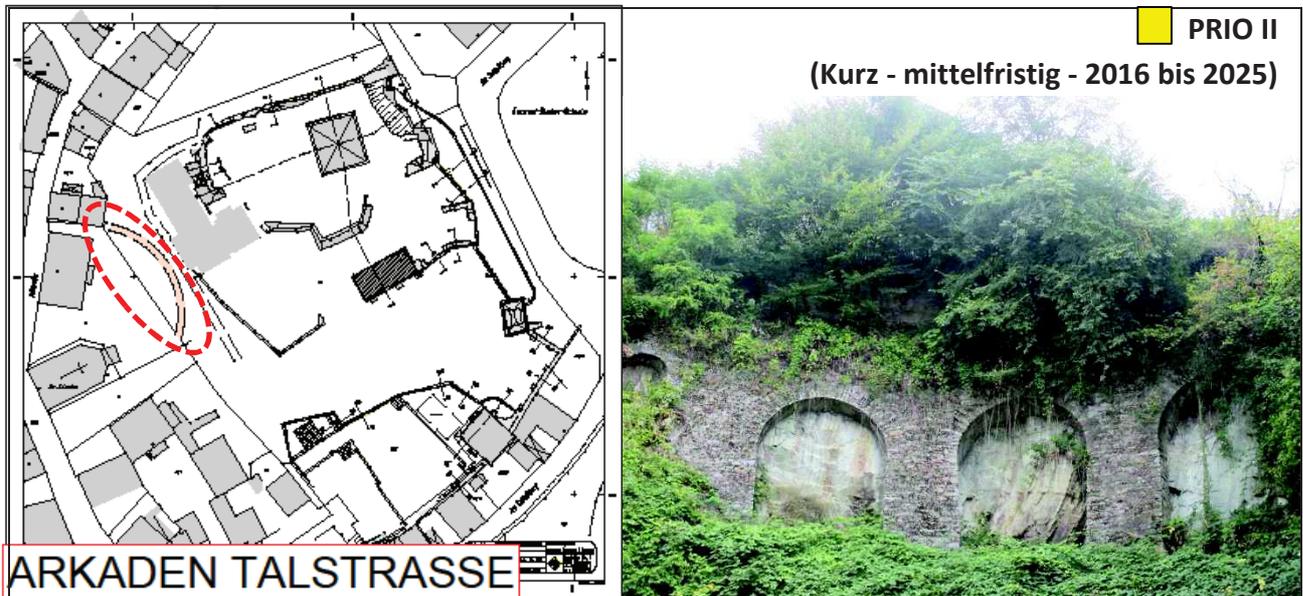
**ARKADEN TALSTRASSE**

<b>Status/ Wartung</b>	Nicht in der Projektierung	
<b>Ingenieure:</b> (Statische Aspekte)	Barthel und Maus Beratende Ingenieure GmbH (2013)	Graelstraße 14 in 55129 Mainz T 06131 4802092 / F 06131 4802094
<b>Eigentum:</b>	Kulturamt (Amt 41)	Herr Funk/ Frau Scheuerling Tel.: (0611) 31-3772 doris.scheuerling@wiesbaden.de
<b>Kosten:</b>	Geschätzt: Frei gegeben: Abgerechnet:	
<b>Termine:</b>	Projektierung: Planung: Ausführung:	
<b>Sachstand und Priorität:</b>	Die westliche Ringmauer der Unterburg fußt auf einem mit Arkaden abgefangenen Sockel im Ortskern. Dieser Bereich ist aufgrund der potentiellen Unfallgefahr bis zu endgültigen Instandsetzung intensiv zu überwachen; später dann zu warten. Der Bereich ist allerdings nicht begehbar und detailliert einsehbar.	
<b>Beschreibung:</b>	Die großen Arkaden befinden sich oberhalb eines Parkplatzes. 2010 wurde eine Erweiterung der Fangzäune Richtung Süden empfohlen. Eine eingehende Untersuchung ist erforderlich, bevor Maßnahmen geplant werden können.

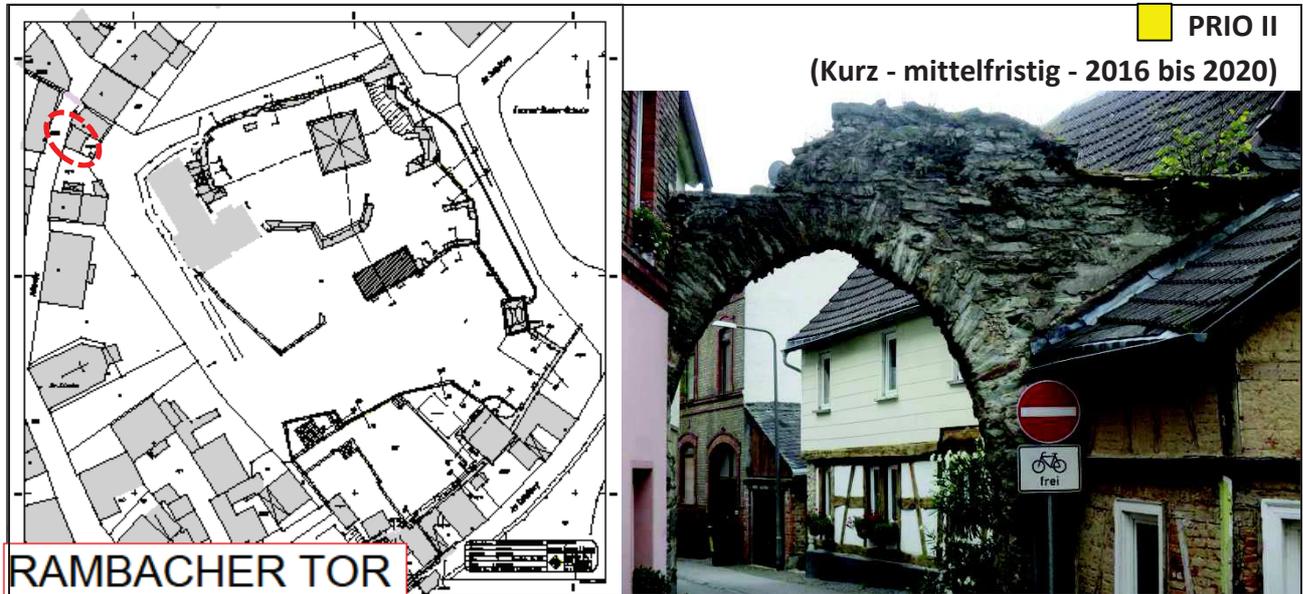
<b>Status/ Wartung</b>	Nicht in der Projektierung	
<b>Ingenieure:</b>		
<b>Eigentum:</b>	Kulturamt (Amt 41)	Herr Funk/ Frau Scheuerling Tel.: (0611) 31-3772 doris.scheuerling@wiesbaden.de
<b>Kosten:</b>	Geschätzt: Frei gegeben: Abgerechnet:	
<b>Termine:</b>	Projektierung: Planung: Ausführung:	
<b>Sachstand und Priorität:</b>	Das Rambacher Tor ist eines von drei ehemaligen Toren der alten Stadtmauer, die im öffentlichen Bereich stehen und teilweise einer Instandsetzung bedürfen. Teilweise melden Bewohner Unfallgefahren; kleinere Ausbesserungsmaßnahmen laufen kurzfristig. Das Tor weist starken Bewuchs auf und in der Folge lose Fugen und Durchfeuchtung. Die obere Abdeckung funktioniert nicht durchgängig; das ist Voraussetzung für eine funktionierende Neuverfugung.. Die nicht fachgerechten Ausbesserungen mit Zementmörtel lösen sich.	
<b>Beschreibung:</b>	Die Tore könnten künftig wieder mehr in den Fokus rücken. Sie gehören zu den prägenden Elementen im Ortsbild von Sonnenberg. Zu den Wegebeziehungen und dem weiteren Umfeld der Burganlage liegt ein grobes Konzept des Ingenieurbüros Sliwka vor.

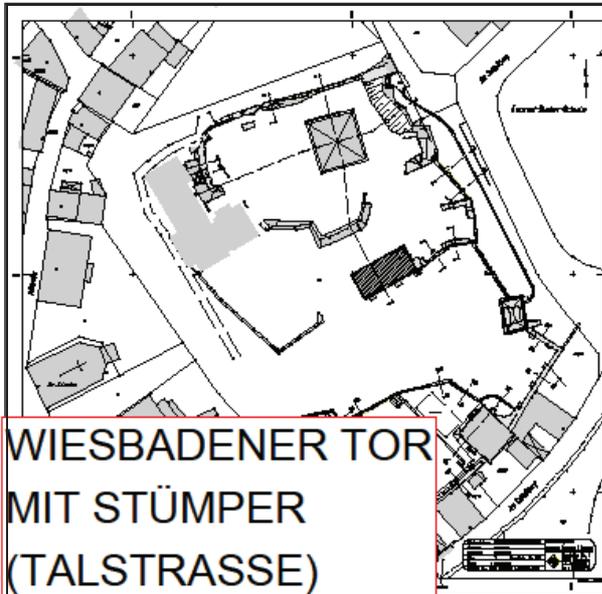
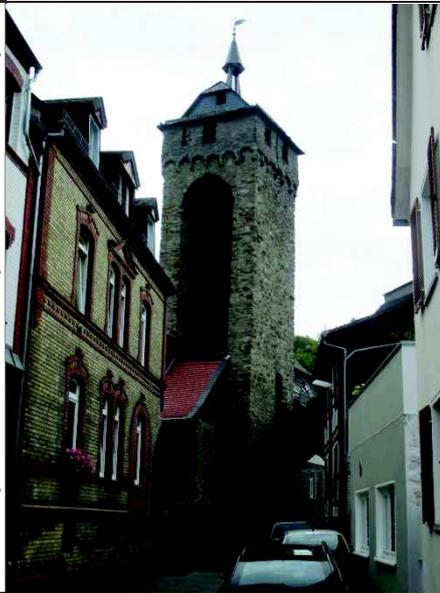
<b>Status/ Wartung</b>	Nicht in der Projektierung	
<b>Ingenieure:</b> (Statische Aspekte)	Barthel und Maus Beratende Ingenieure GmbH	Grauelstraße 14 in 55129 Mainz T 06131 4802092 / F 06131 4802094
<b>Eigentum:</b>	Kulturamt (Amt 41)	Herr Funk/ Frau Scheuerling Tel.: (0611) 31-3772 doris.scheuerling@wiesbaden.de
<b>Kosten:</b>	Geschätzt: Frei gegeben: Abgerechnet:	
<b>Termine:</b>	Projektierung: Planung: Ausführung:	
<b>Sachstand und Priorität:</b>	Das Wiesbadener Tor mit dem zugehörigen Turm („Stümpfer“) ist eines von drei ehemaligen Toren der alten Stadtmauer, die im öffentlichen Bereich stehen und teilweise einer Instandsetzung bedürfen. Teilweise melden Bewohner Unfallgefahren; kleinere Ausbesserungsmaßnahmen laufen kurzfristig.	
<b>Beschreibung:</b>	Im inneren Gewölbe sind Fugen lose und ein Sturz gebrochen. Die Konsolsteine sind zurück gewittert und verlieren ihre Tragfähigkeit. Die Dacheindeckung ist nicht einsehbar. Die Tore könnten künftig wieder mehr in den Fokus rücken. Sie gehören zu den prägenden Elementen im Ortsbild von Sonnenberg. Zu den Wegebeziehungen und dem weiteren Umfeld der Burganlage liegt ein grobes Konzept des Ingenieurbüros Sliwka vor.
