**DOKUMENTATION • Restauratorische Voruntersuchung**

erstellt von: Andrea Frenzel Restauratoren Hedwigstraße 3 65191 Wiesbaden 0611-370254		Ort: 65183 Wiesbaden Kreis: Objekt: Gebäude Walhalla Flur: 101 Flst.: 293/12 Straße: Mauritiusstraße 3 Architekt: Jakob Rath Bauzeit: 1896-1897 bauliche Veränderung:	
Fachdisziplin: Restaurator	Datum: 2017/09-10	Bauteil: 1. OG	Raum: 1.5 Foyer
Ausführende(r): Andrea Frenzel Gunter L. Hilbig	Sonstiges: Restauratorische Voruntersuchung	Bereichs-Nr.:	Befund-Nr.:
		Anhang Text:	Anhang Fotos:
		Abbildung-Nr.:	Anhang Plan:
		Stufe: I ( ) , II (X) , III ( )

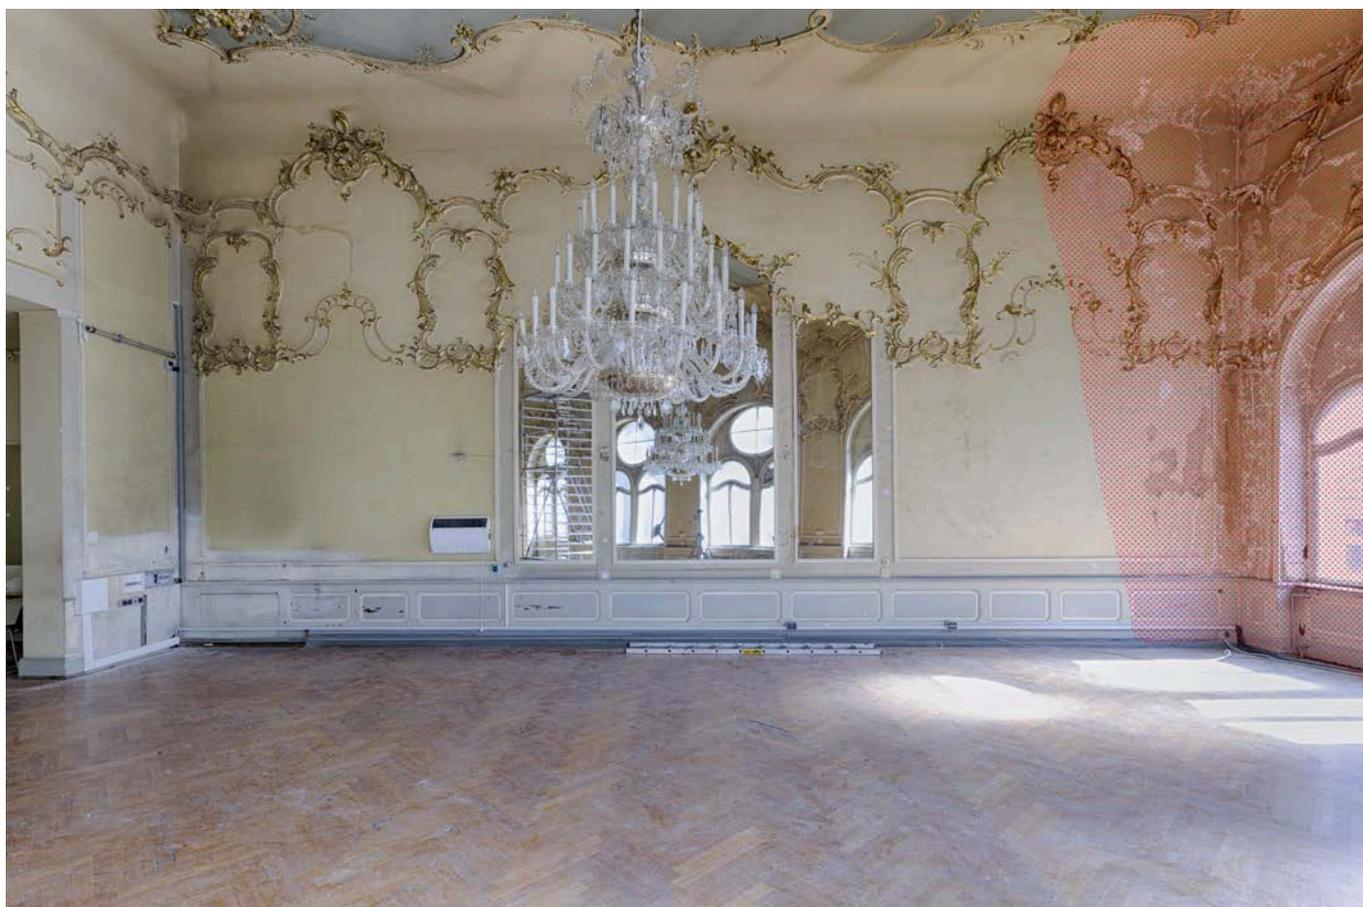
Abb. xx, „20170921\_030300\_HDR.TIF“

Schadensbild Wasserschaden (rosa markiert). Die Putz- und Stuckschäden sind auf Undichtigkeiten in der Dachabdeckung und der defekten Dachentwässerung zurückzuführen.

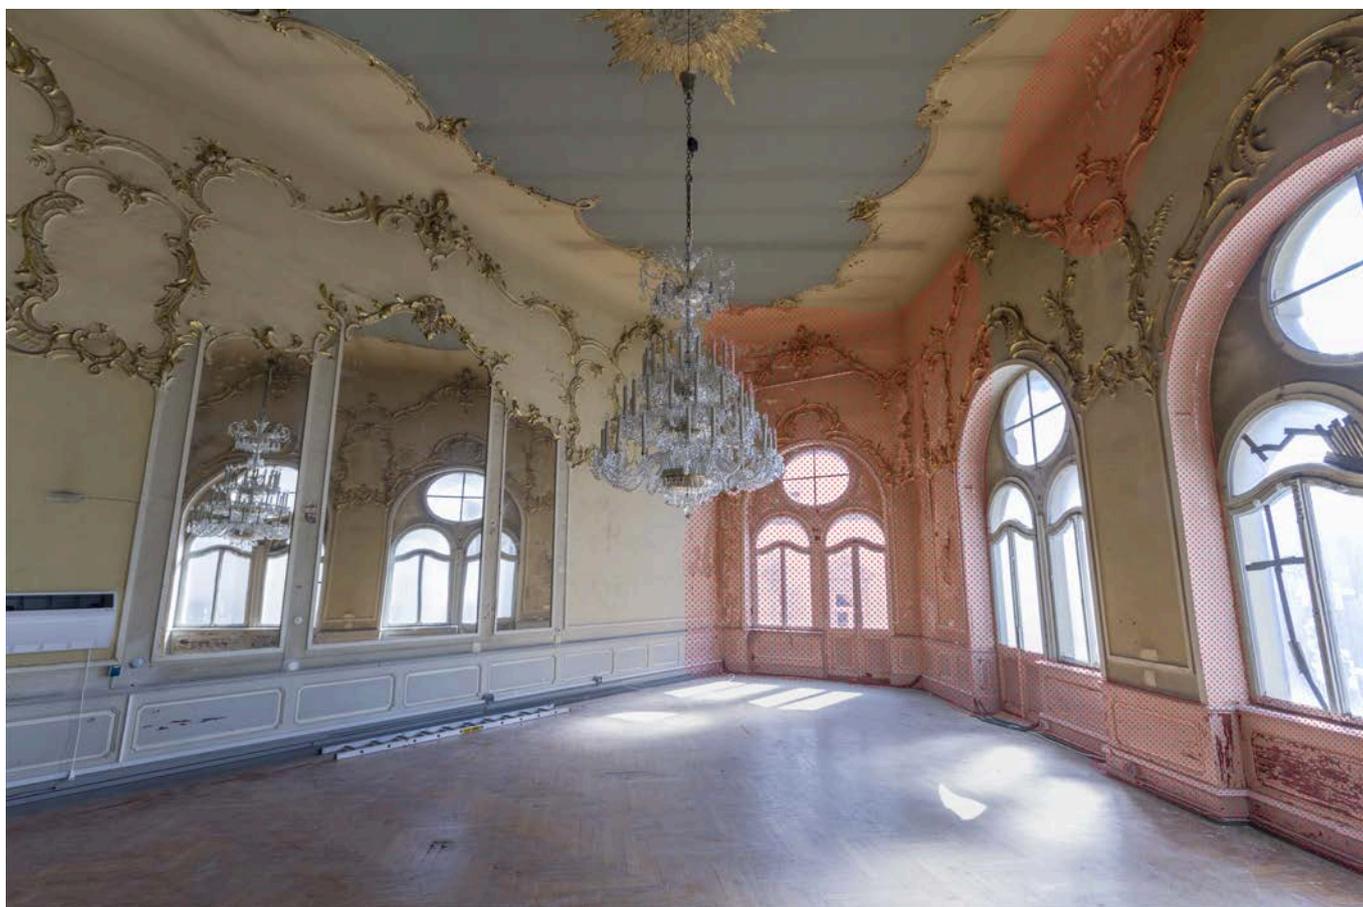
Abb. xx, „20170921\_030323-HDR.TIF“

Schadensbild Wasserschaden (rosa markiert). Die Putz- und Stuckschäden sind auf Undichtigkeiten in der Dachabdeckung und der defekten Dachentwässerung zurückzuführen.

An den Holzeinbauten sind hauptsächlich Schäden durch Feuchtigkeit entstanden. Defekte und offenstehende Fenster und Türen haben dazu geführt, das Wasser über längere Zeit auf den Lackschichten stehen und diese anquellen lassen konnte. Die nach 1945 aufgetragenen hellen Lackschichten sind in diesen Bereichen abgeblättert.

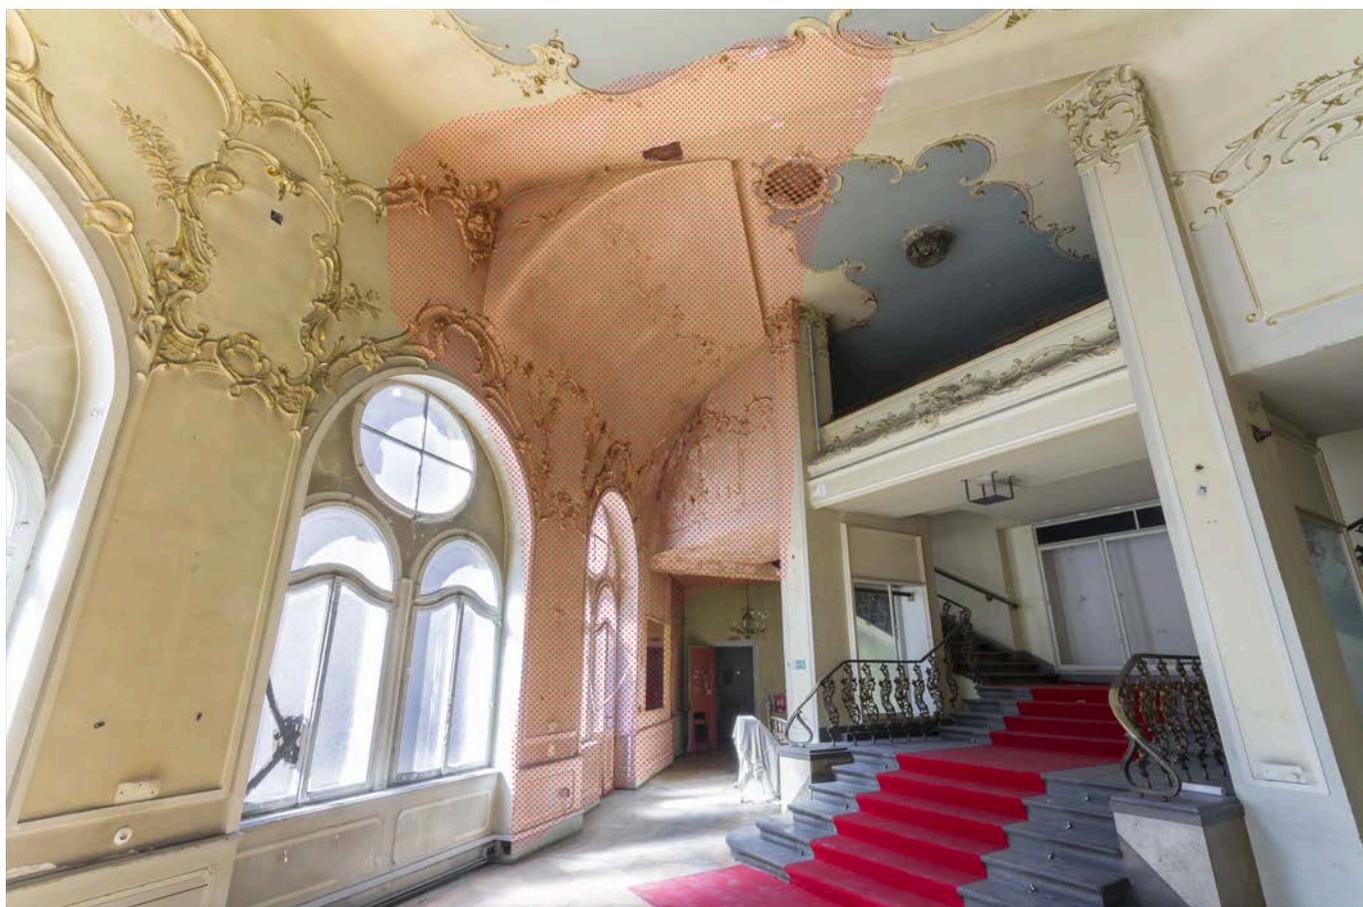
Abb. xx, „20170921\_030340-HDR\_b.TIF“

Schadensbild Wasserschaden (rosa markiert). Die Putz- und Stuckschäden sind auf Undichtigkeiten in der Dachabdeckung und der defekten Dachentwässerung zurückzuführen.

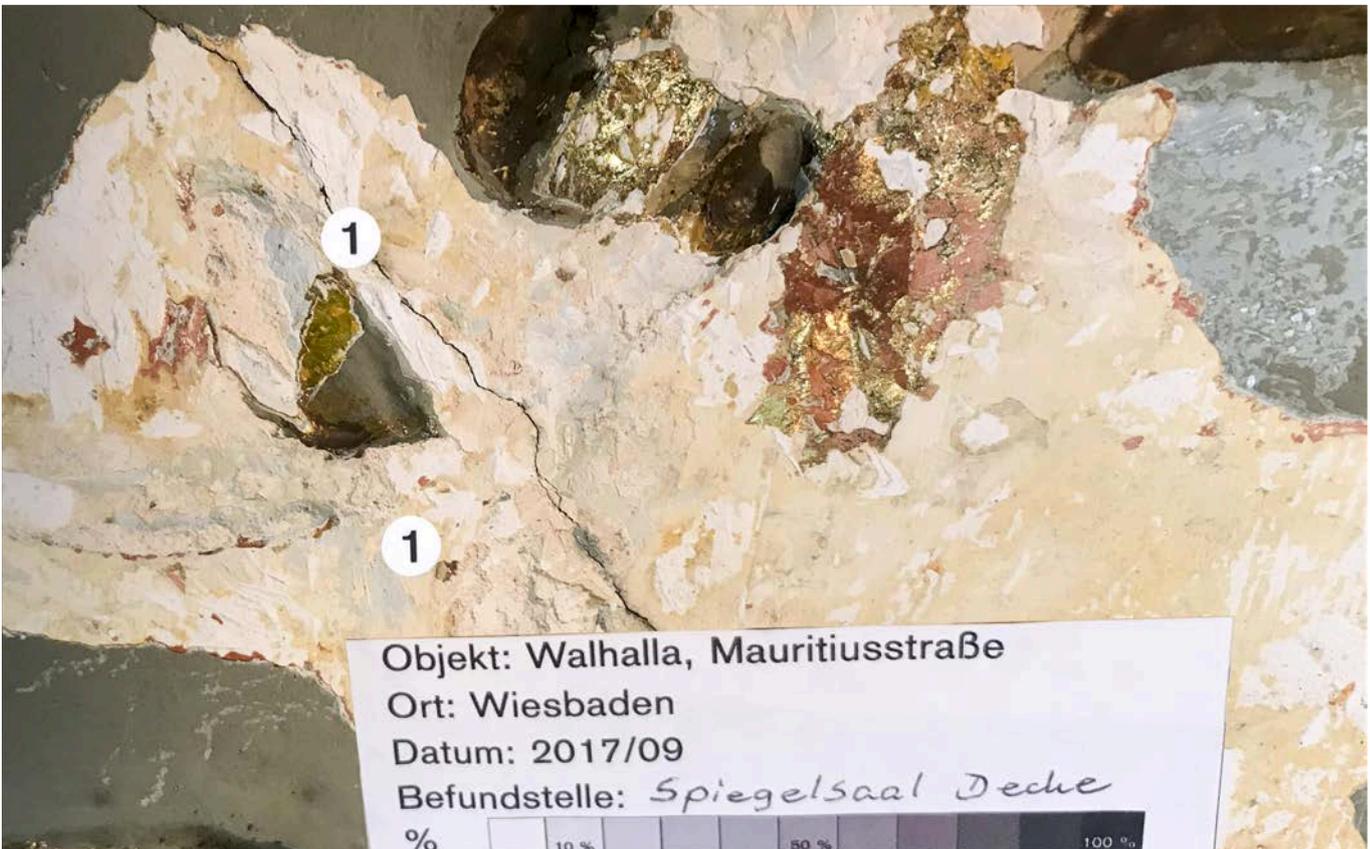
Abb. xx, „20170926\_IMG\_7055\_b.TIF“

Nr.	Fassung	Beschreibung der Schichten	Farbgebung/Farbnnr.
0	Träger	Kalkgips	
01	Grundierung	gelbliche Ölharzgrundierung und auf den zu vergoldeten Bereichen rosa Schellacklösche,	
1	Fassung	Stuck: Hellbeige, Leimfarbe Schlagmetall und Schellacküberzug Deckenplafond: Hellblau	NCS S 0500-N NCS S 1005-R80B

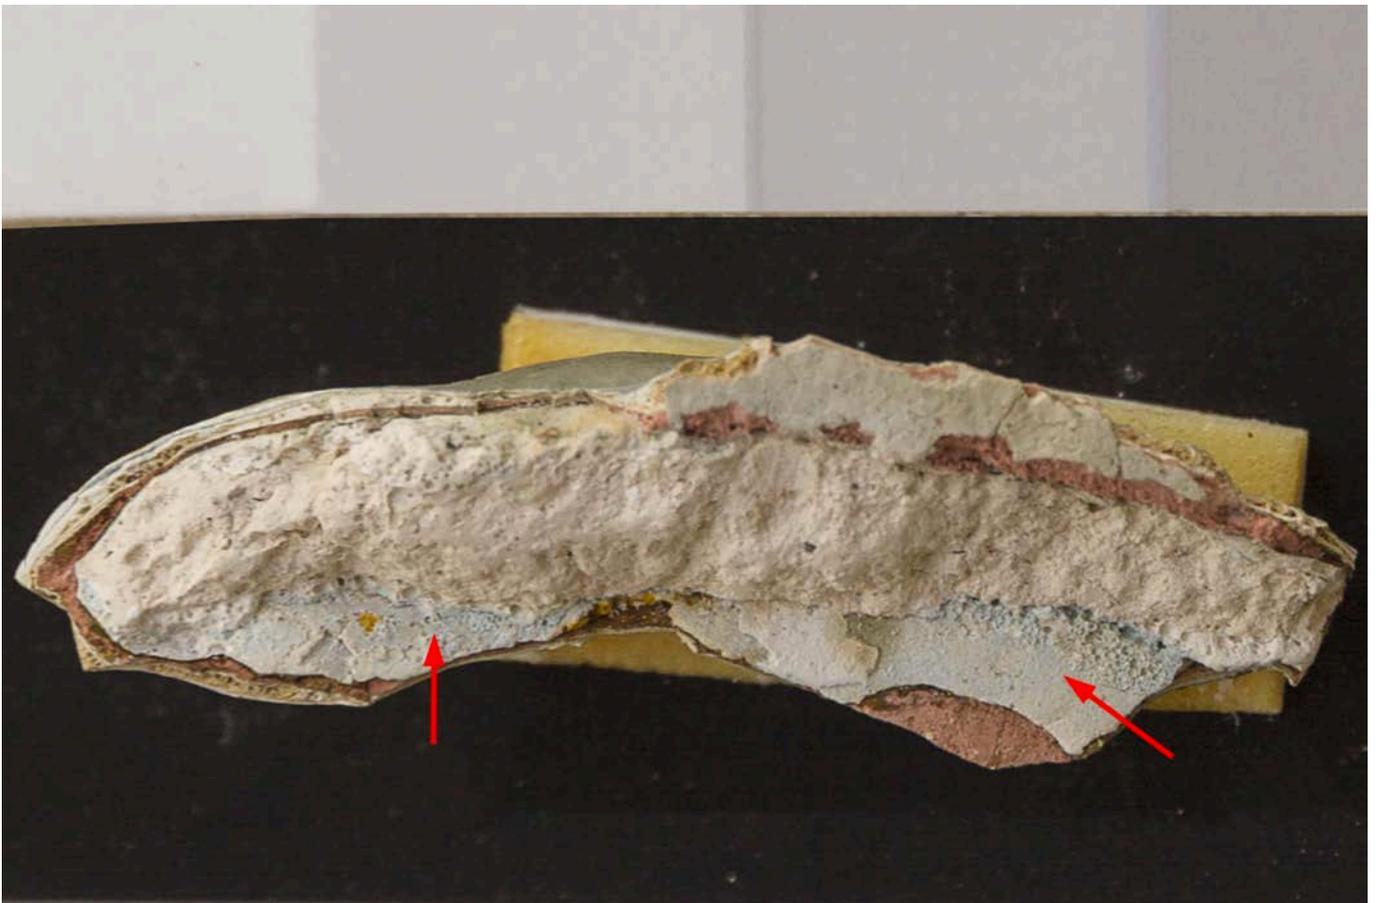
Abb. xx, „20171103\_031188\_b.TIF“

Deckenplafond Rocaillestück:

Fassung 1: Rückseite der blauen Farbschicht NCS S 1005-R80B

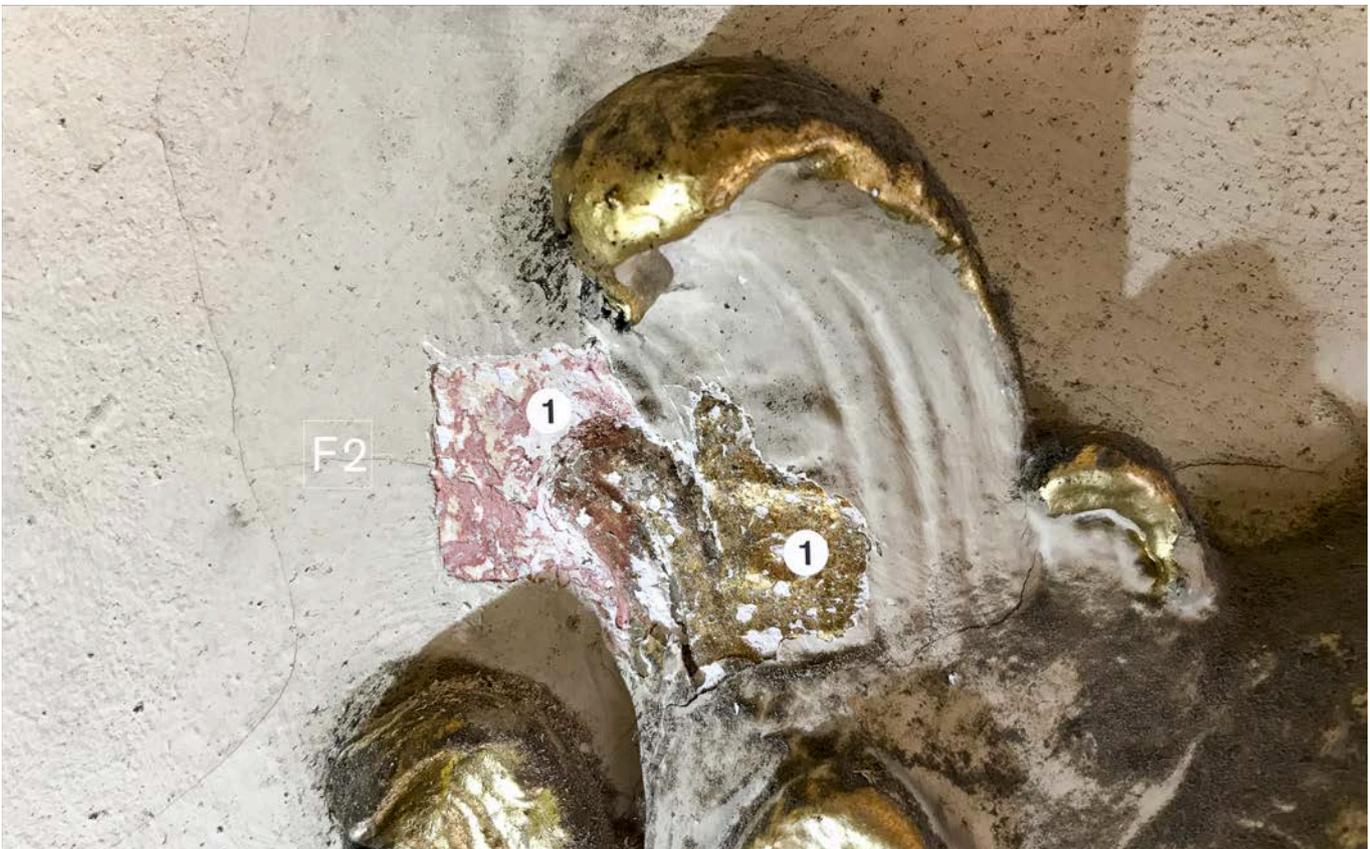
Abb. xx, „20170922\_IMG\_7038.TIF“

Nr.	Fassung	Beschreibung der Schichten	Farbgebung/Farbnr.
0	Träger	Kalkgips	
01	Grundierung	gelbliche Ölharzgrundierung und auf den zu vergoldeten Bereichen rosa Schellacklösche,	
1	Fassung	Stuck: Hellbeige, Leimfarbe Schlagmetall und Schellacküberzug Decke/Voute: rötlich, Leimfarbe	NCS S 0500-N NCS S 2040-Y80R

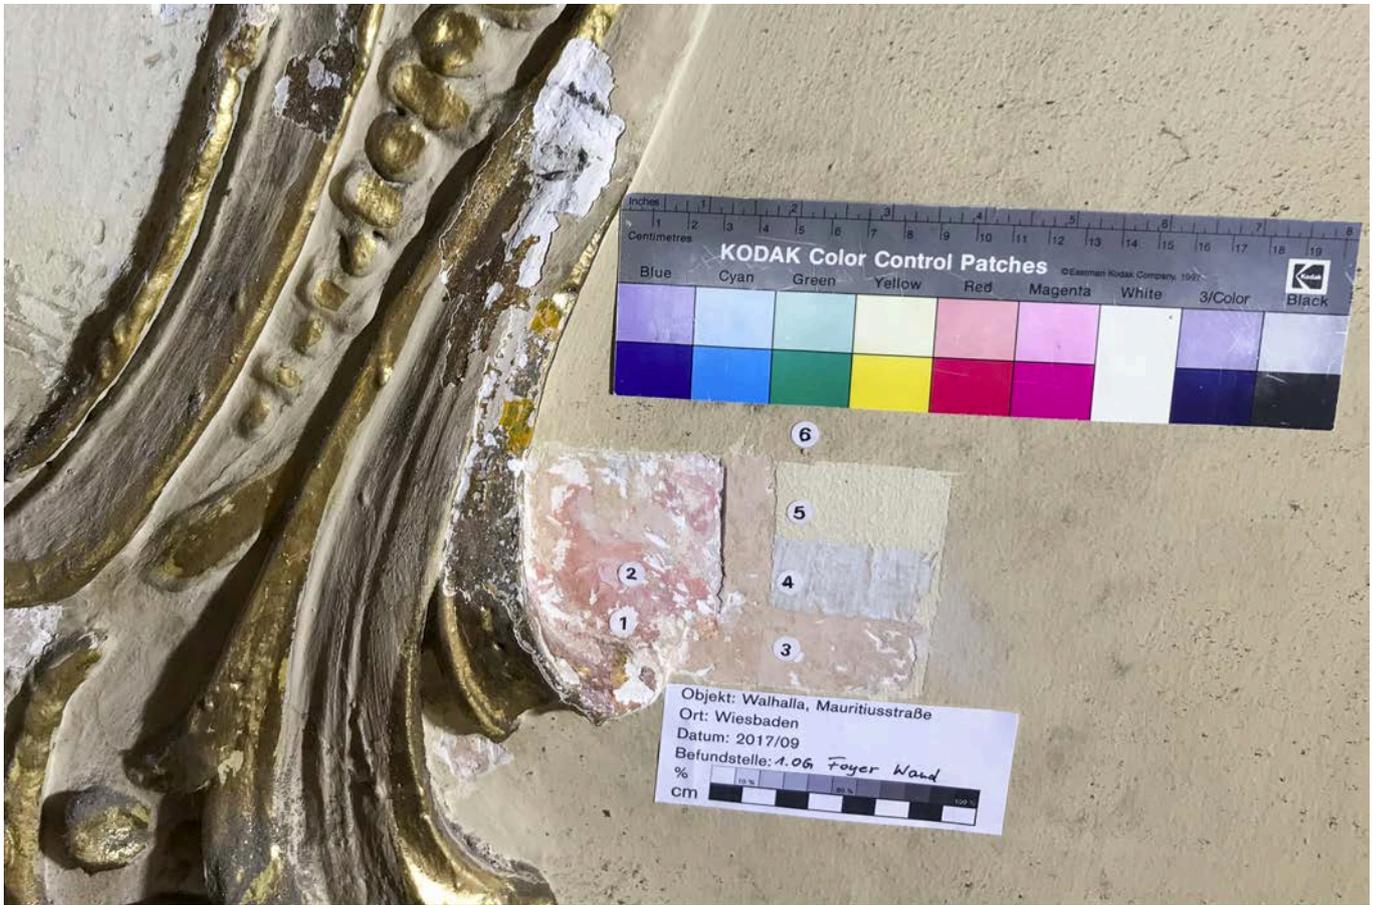
Abb. xx, „20170927\_IMG\_7060.TIF“

Nr.	Fassung	Beschreibung der Schichten	Farbgebung/Farbnr.
0	Träger	Kalkgips	
01	Grundierung	gelbliche Ölharzgrundierung und auf den zu vergoldeten Bereichen rosa Schellacklösche,	
1	Fassung	Stuck: Hellbeige, Leimfarbe Schlagmetall und Schellacküberzug Wand: rötlich, Leimfarbe	NCS S 0500-N NCS S 2040-Y80R
2	Fassung	Wand: rötlich, Leimfarbe	NCS S 2030-Y80
03	Träger	weiße Gips-Spachtelmasse ca. 3 - 4 mm	
3	Fassung	Hellrosa leicht bräunlich, Leimfarbe	NCS S 1510-Y80R
4	Fassung	Grau	NCS S 1500-N
5	Fassung	Gelb	
6	Fassung	Gelb

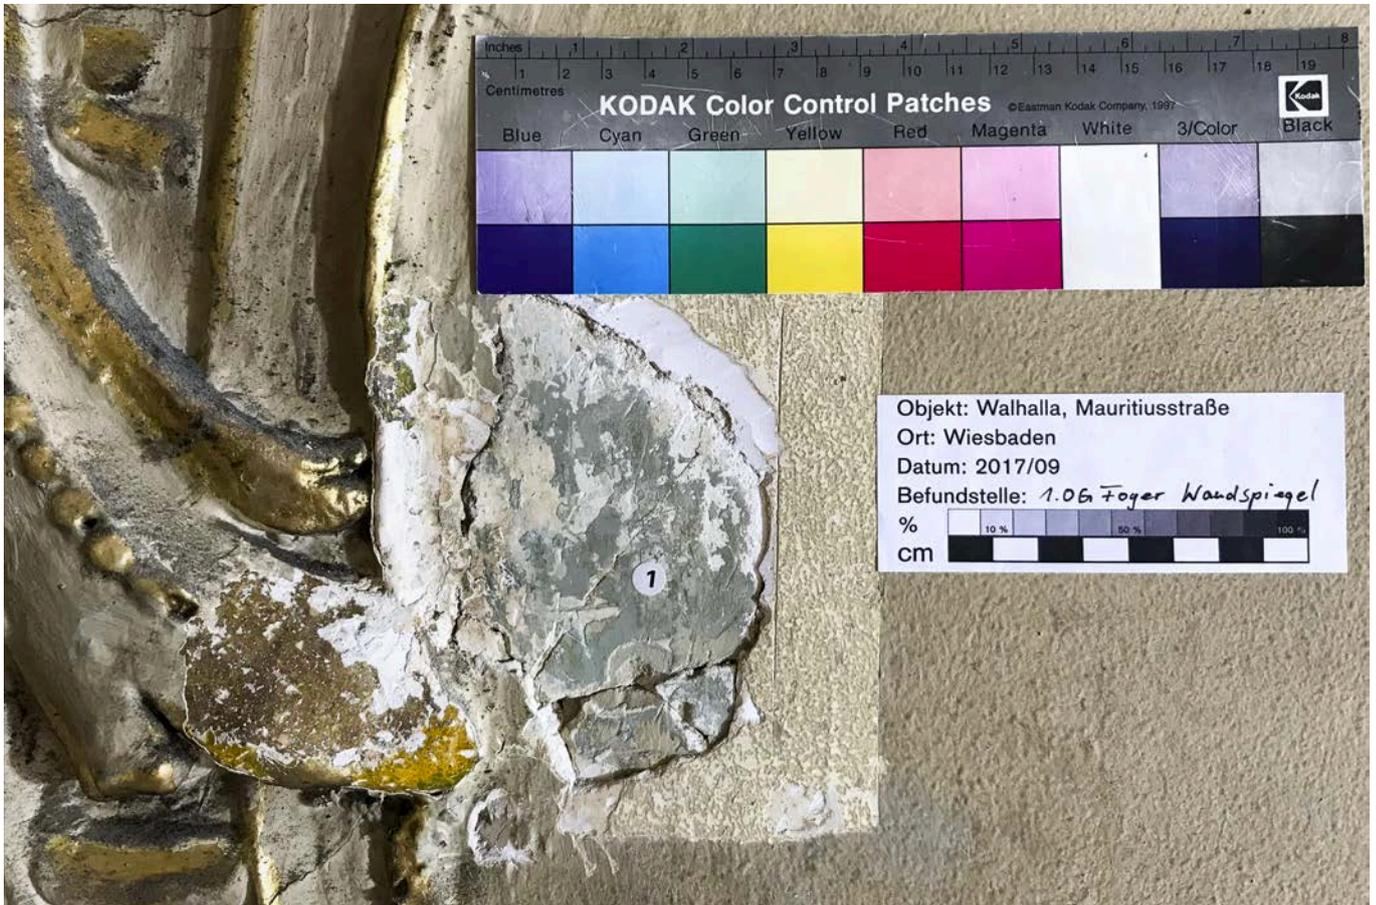
Abb. xx, „20170927\_IMG\_7067.TIF“

Nr.	Fassung	Beschreibung der Schichten	Farbgebung/Farbnr.
0	Träger	Kalkgips	
01	Grundierung	gelbliche Ölharzgrundierung und auf den zu vergoldeten Bereichen rosa Schellacklösche,	
1	Fassung	Stuck: Hellbeige, Leimfarbe Schlagmetall und Schellacküberzug Kleiner Wandspiegel: Umbragrün, Leimfarbe	NCS S 0500-N NCS S 3010-G30Y

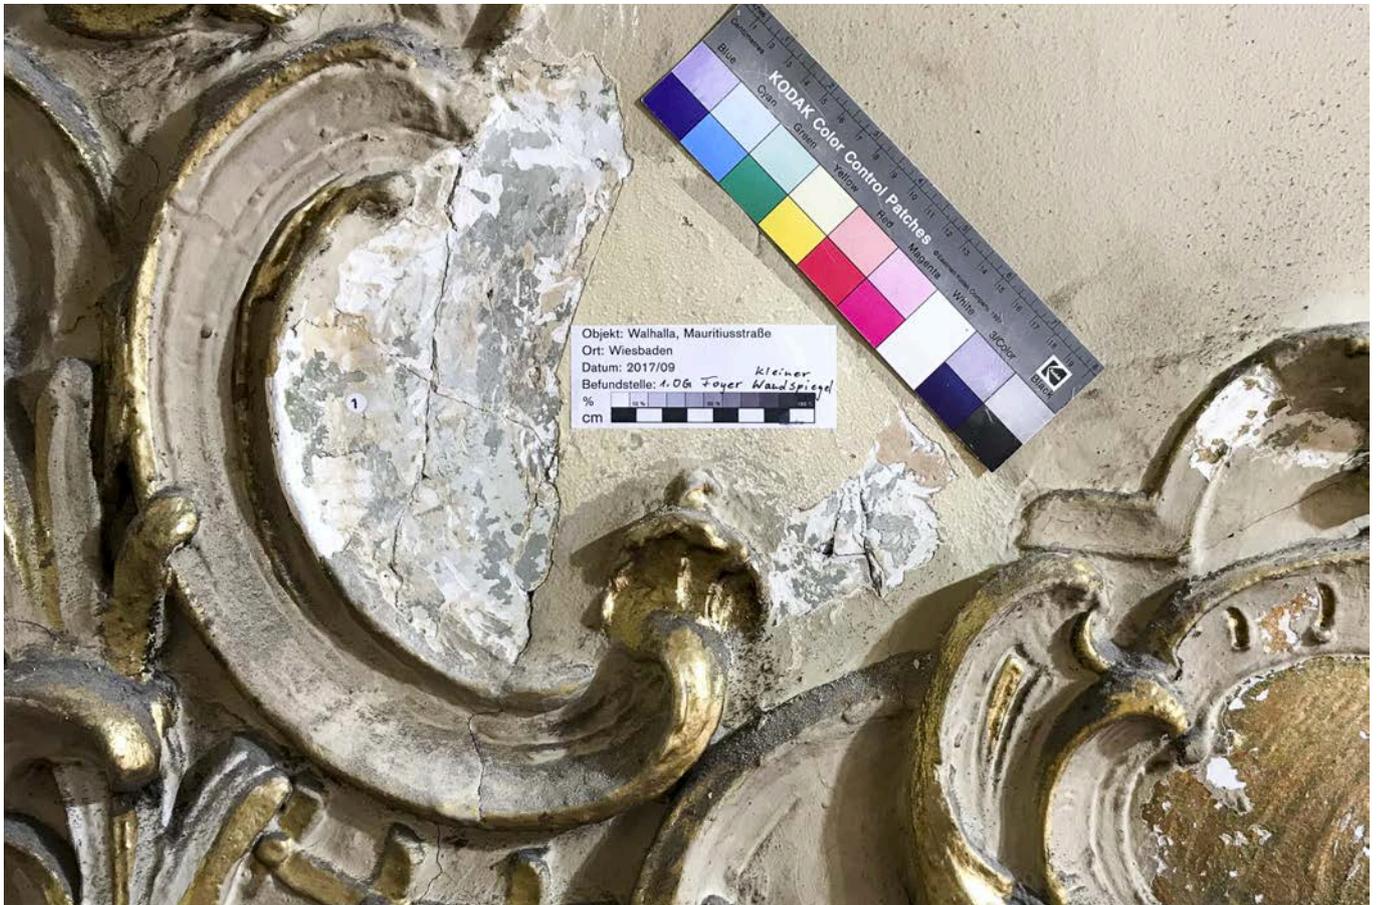
Abb. xx, „20170927\_IMG\_7070.TIF“

Nr.	Fassung	Beschreibung der Schichten	Farbgebung/Farbnr.
0	Träger	Kalkgips	
01	Grundierung	gelbliche Ölharzgrundierung und auf den zu vergoldeten Bereichen rosa Schellacklösche,	
1	Fassung	Stuck: Hellbeige, Leimfarbe Schlagmetall und Schellacküberzug Kleiner Wandspiegel: Umbragrün, Leimfarbe	NCS S 0500-N NCS S 3010-G30Y

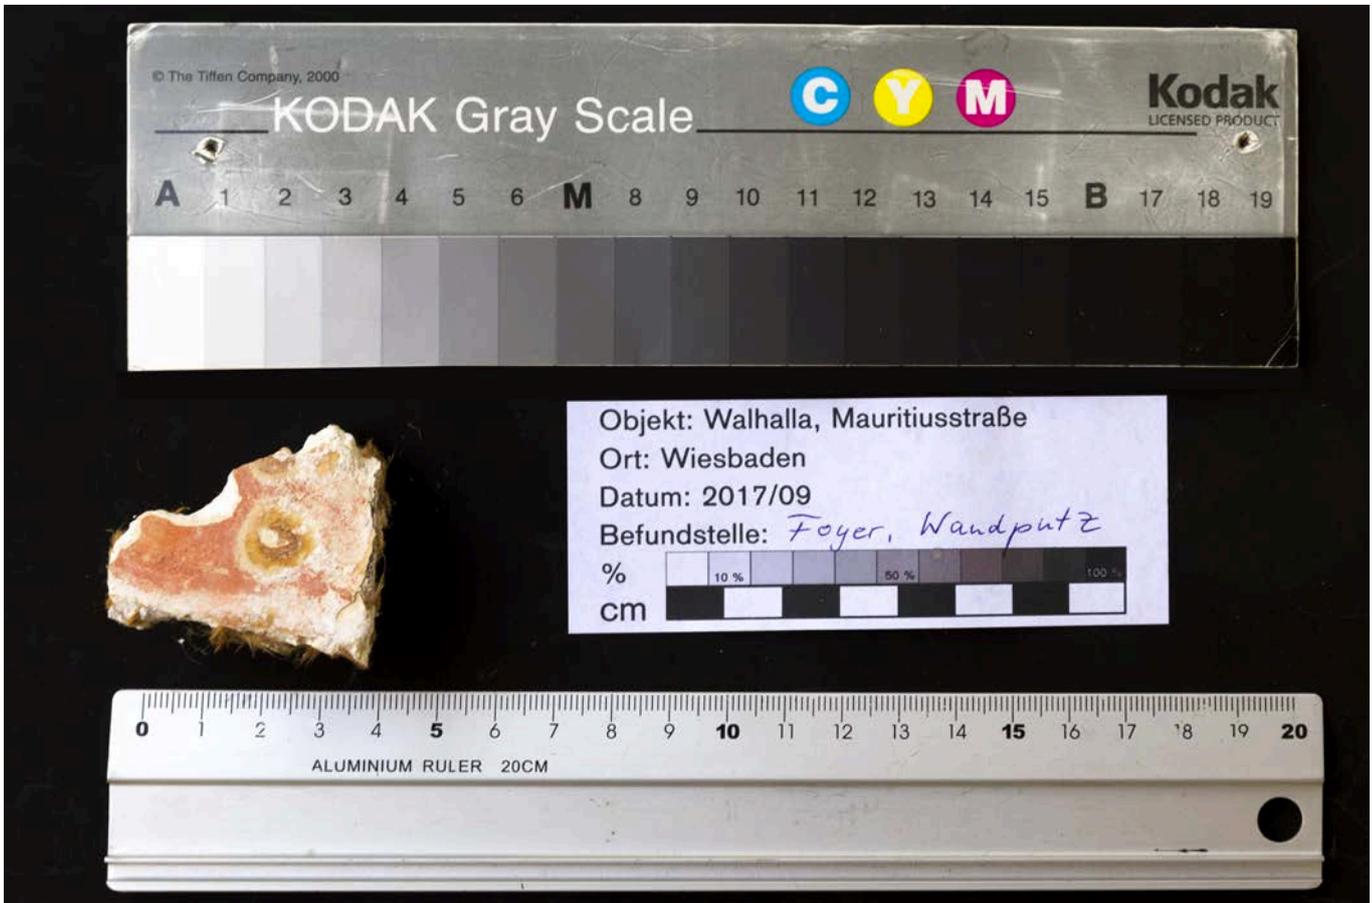
Abb. xx, „20171103\_031195.TIF“

**Bauphase 1 Fassung 1:**

Träger: Kalkgips mit Kälberhaaren versetzt.  
 Wand: rötliche Leimfarbe NCS S 2040-Y80R  
 (s. a. Detail auf folgendem Blatt)

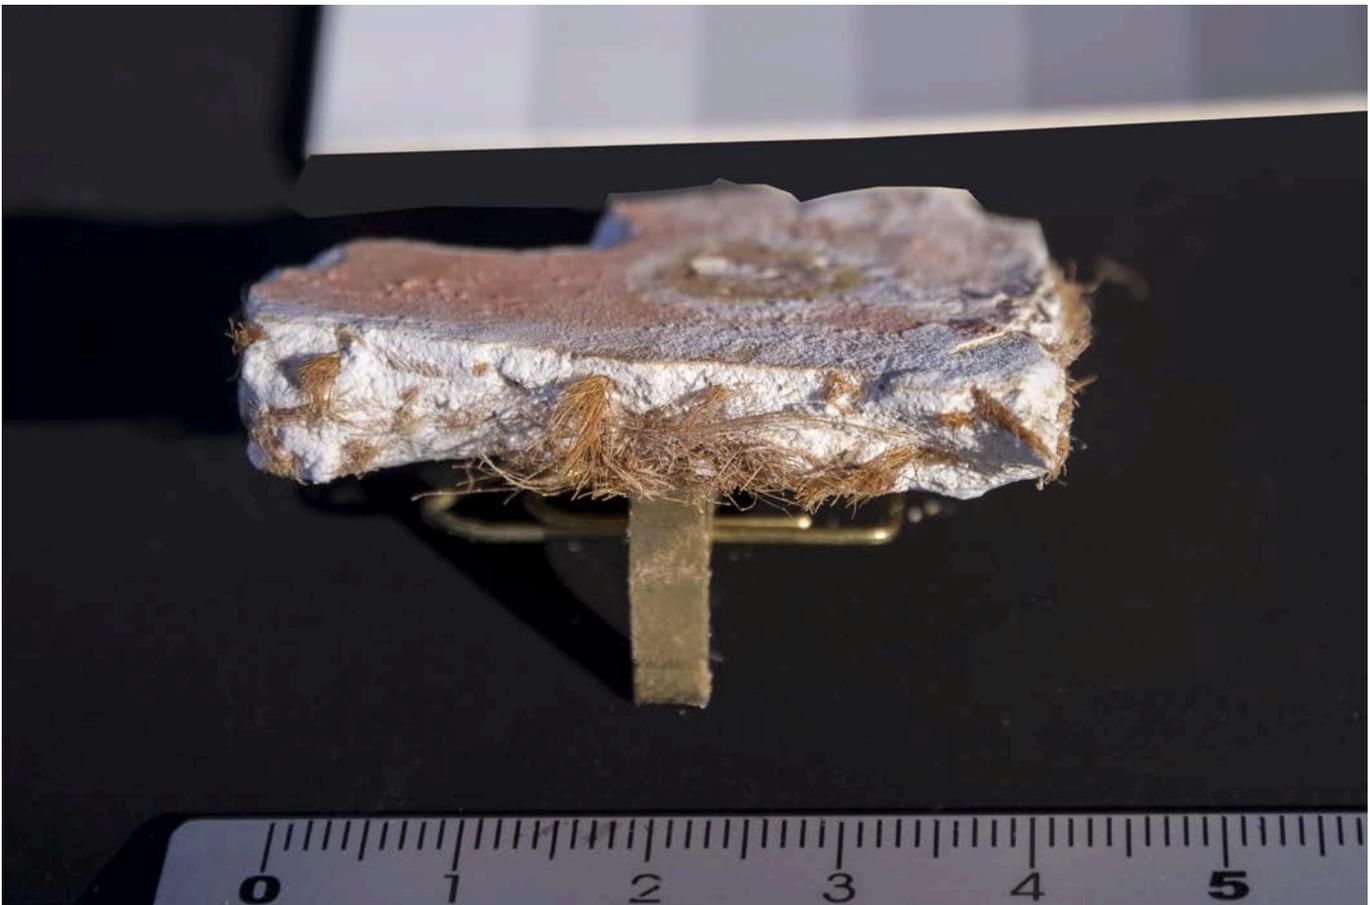
Abb. xx, „20171103\_031198.TIF“

Bauphase 1 Fassung1:

Träger: Kalkgips mit Kälberhaaren versetzt.

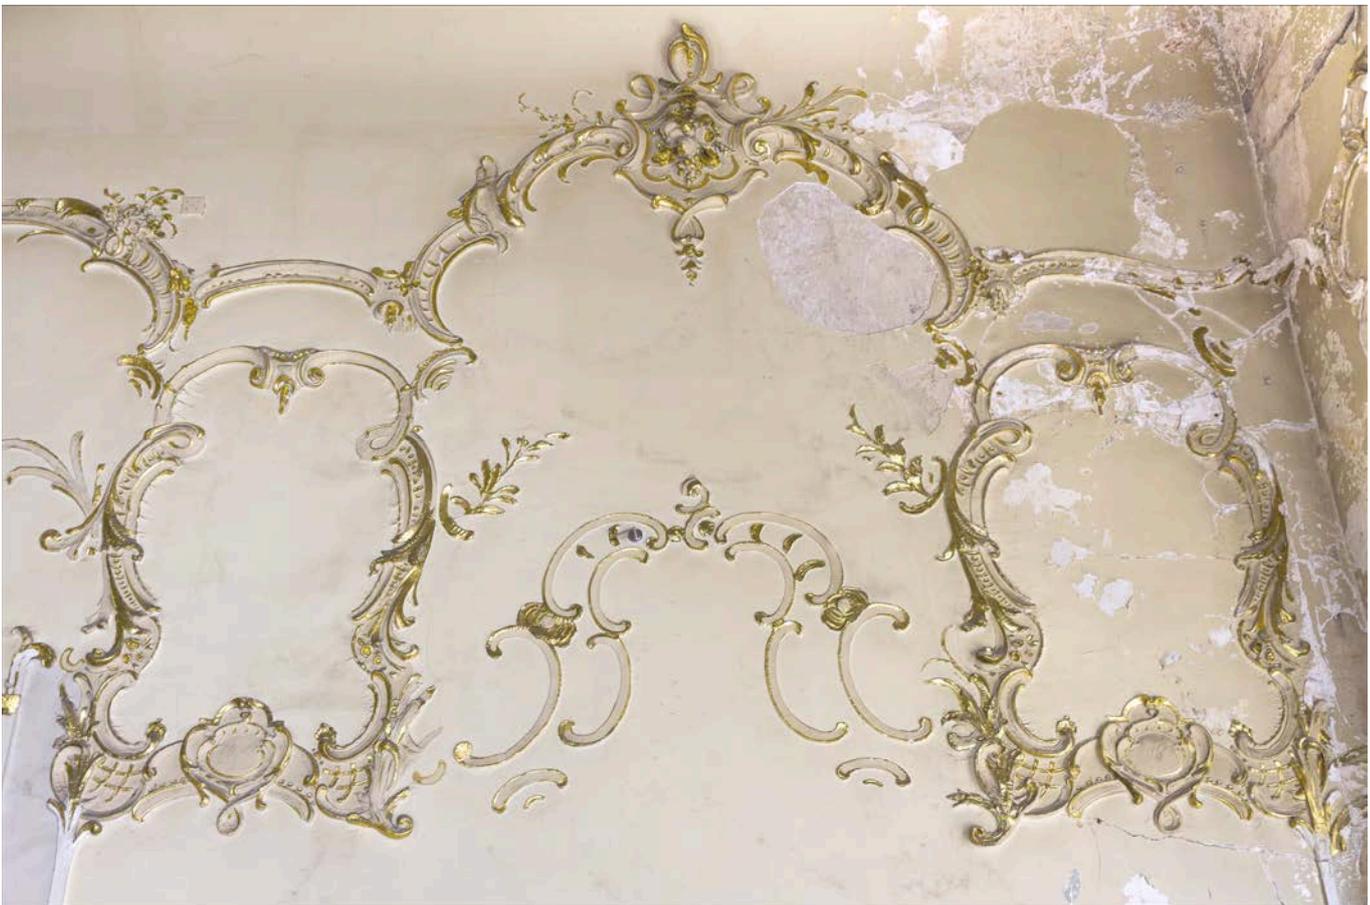
Abb. xx, „20170921\_030165.TIF“

Schadensbild Wasserschaden. Die Putz- und Stuckschäden sind auf Undichtigkeiten in der Dachabdeckung und der defekten Dachentwässerung zurückzuführen.

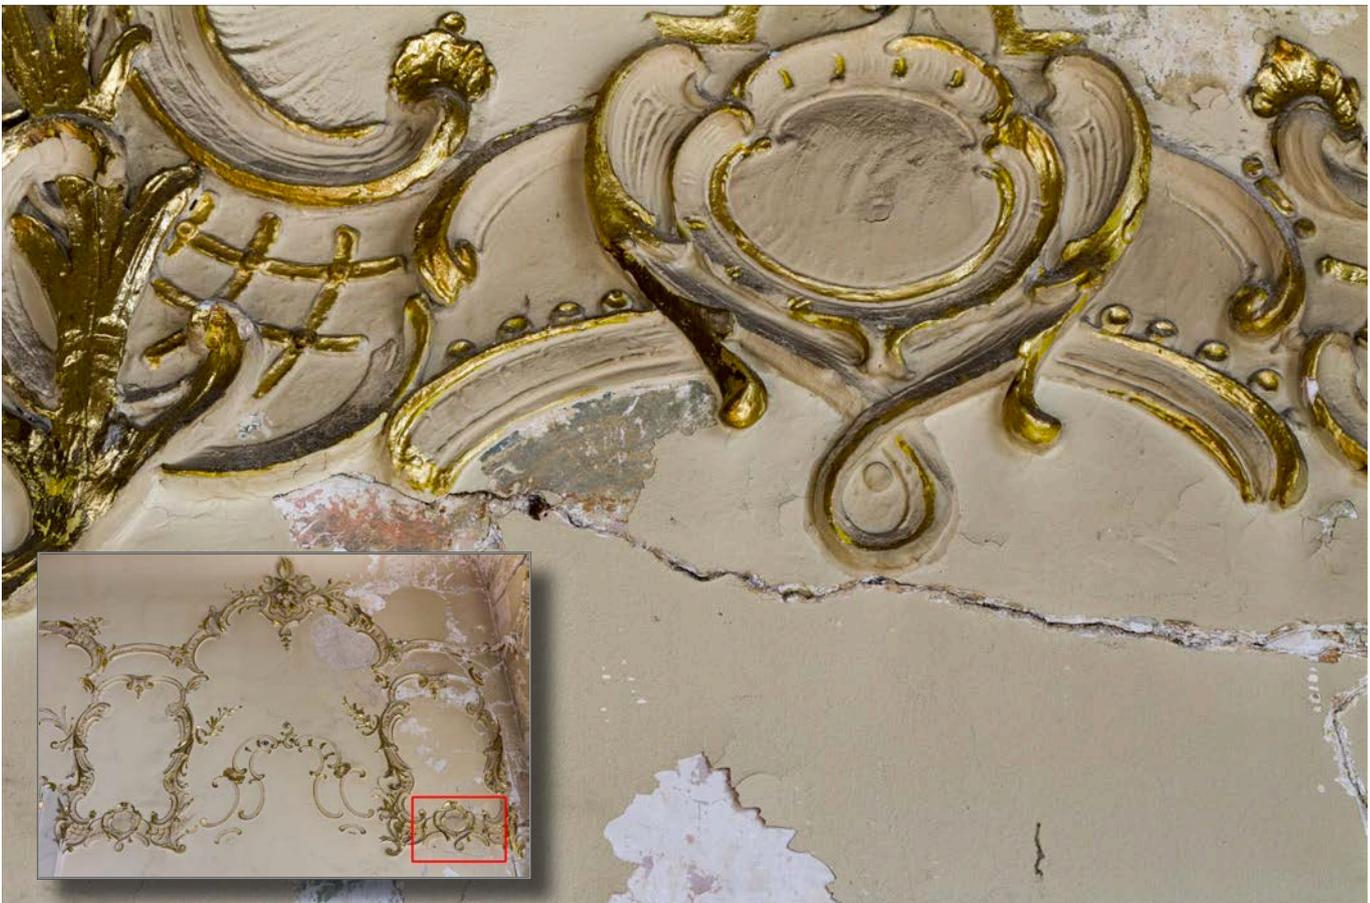
Abb. xx, „20170921\_030165.TIF“

Schadensbild Rißverlauf

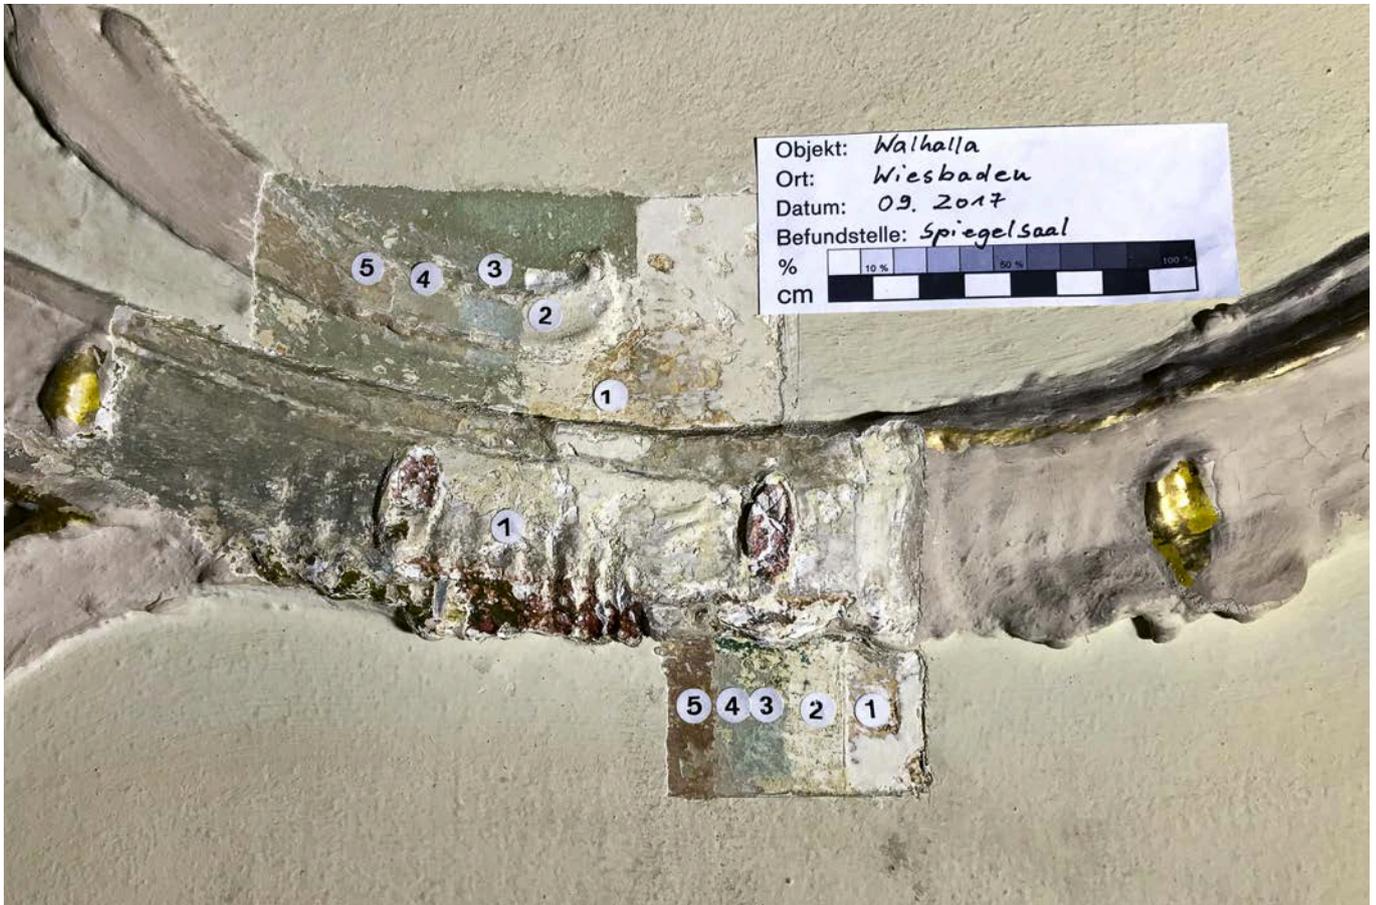
Abb. xx, „20170914\_IMG\_6938.TIF“

Nr.	Fassung	Beschreibung der Schichten	Farbgebung/Farbnr.
0	Träger	Kalkgips	
01	Grundierung	gelbliche Ölharzgrundierung und auf den zu vergoldeten Bereichen rosa Schellacklöschle,	
1	Fassung	<b>Stuckleiste:</b> Schlagmetallaufgabe 1 cm breit zur rötlich gefassten Füllung, Schellacküberzug Schlagmetall mit hellbeiger Leimfarbe beschnitten Wandfüllung: kein Nachweis	NCS S 0500-N

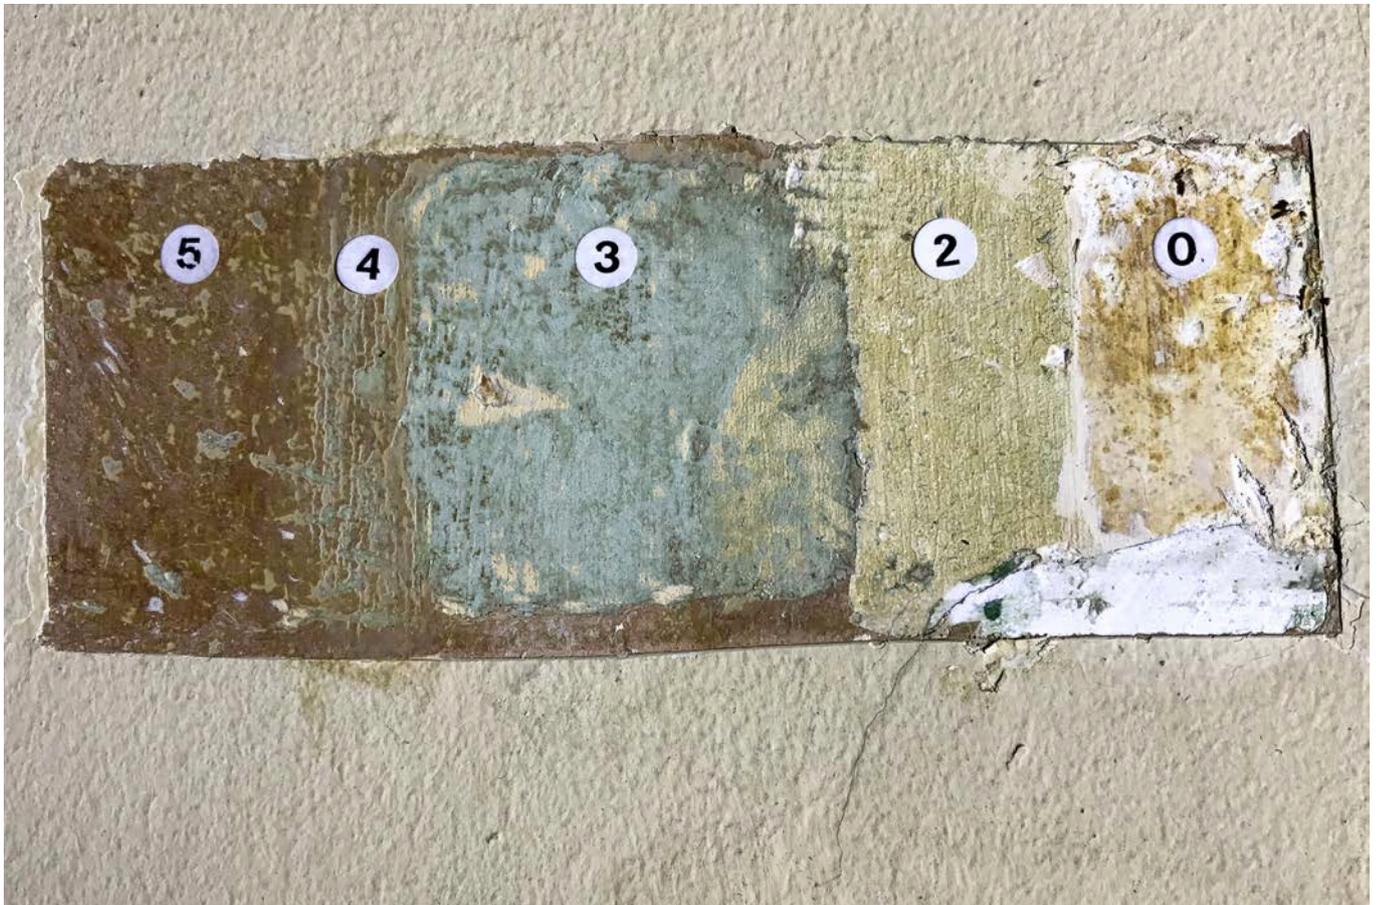
Abb. xx, „20170914\_IMG\_6937.TIF“

Nr.	Fassung	Beschreibung der Schichten	Farbgebung/Farbnr.
0	Träger	Kalkgips	
1	Fassung	kein Nachweis	
2	Fassung	gelblich Beige, Auftrsg pastos	NCS S 0804-Y10R
3	Fassung	Grün, leicht Türkisblau	
4	Fassung	Grau	
5	Fassung	Braun	
6	Fassung	Gelb, Dispersion

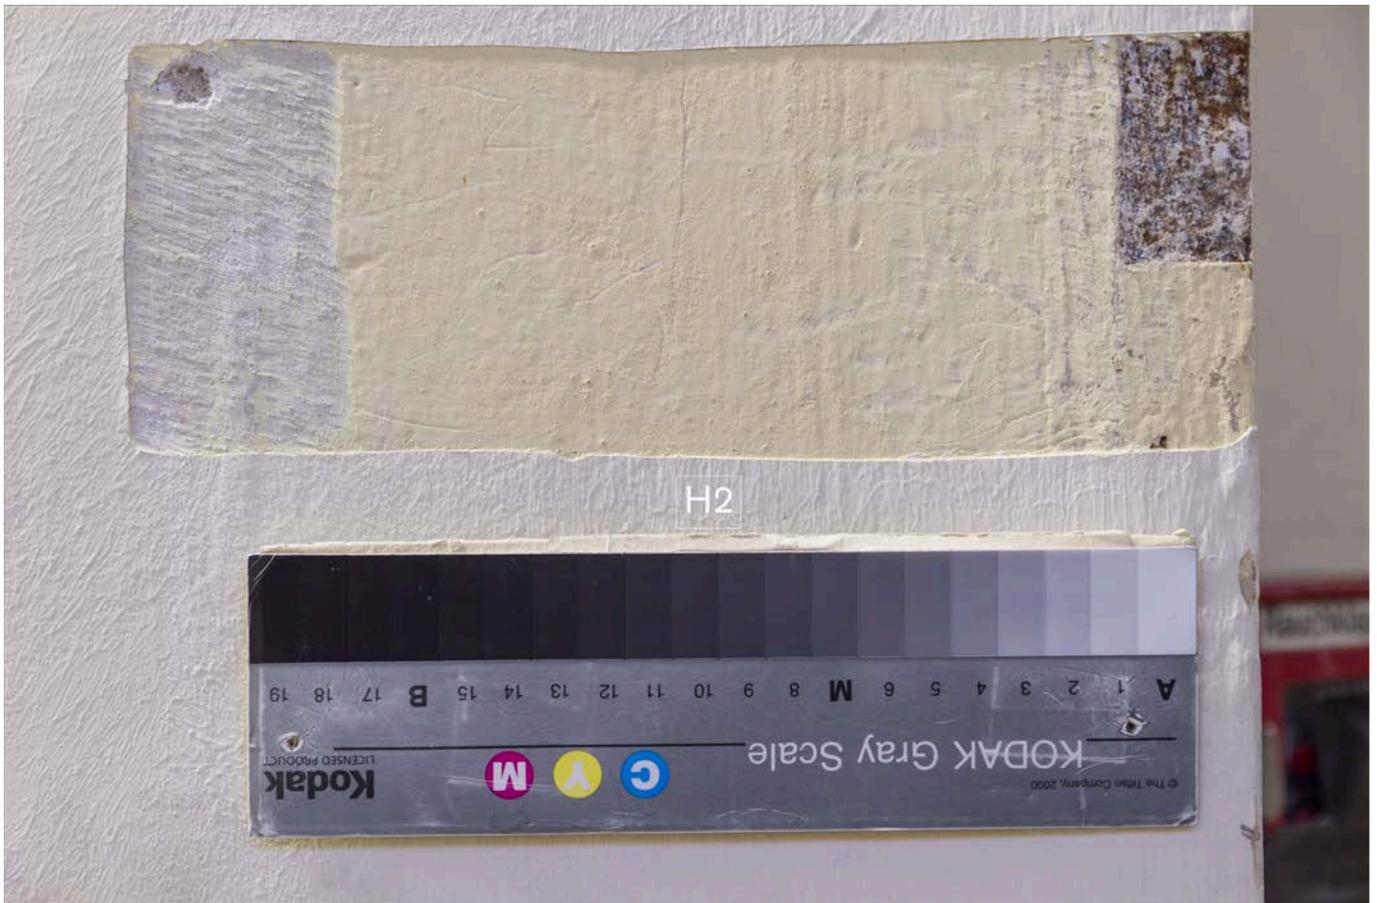
Abb. xx, „20171011\_031065.TIF“

Nr.	Fassung	Beschreibung der Schichten	Farbgebung/Farbnr.
0	Träger	Kalkmörtelputz, Stahleckschiene	
1	Fassung	weißer Kalkanstrich	
2	Fassung	Gelb, Leimfarbe

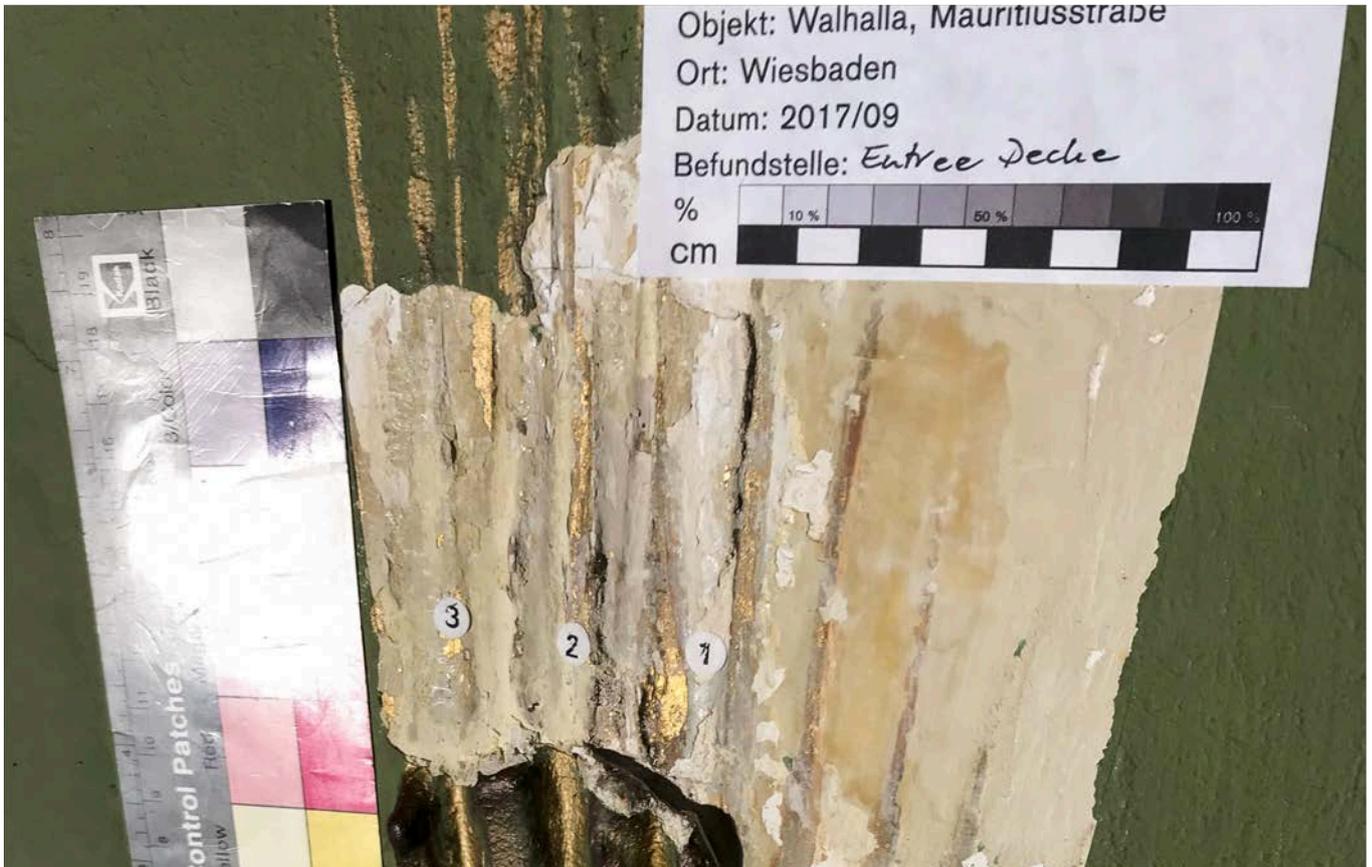
Abb. xx „20171005\_IMG\_7132.TIF“

Nr.	Fassung	Beschreibung der Schichten	Farbgebung/Farbnr.
0	Träger	Kalkgips	
01	Grundierung	gelbliche Ölharzgrundierung und auf den zu vergoldeten Bereichen rosa Schellacklöschle,	
1	Fassung	Stuckerhöhungen: Schlagmetall, Schellacküberzug Stuck: hellbeige Leimfarbe	NCS S 0500-N
