**DOKUMENTATION • Restauratorische Voruntersuchung**

erstellt von: Andrea Frenzel Restauratoren Hedwigstraße 3 65191 Wiesbaden 0611-370254		Ort: 65183 Wiesbaden Kreis: Objekt: Gebäude Walhalla Flur: 101 Flst.: 293/12 Straße: Mauritiusstraße 3 Architekt: Jakob Rath Bauzeit: 1896-1897 bauliche Veränderung:	
Fachdisziplin: Restaurator	Datum: 2017/09-10	Bauteil: 1. OG	Raum: 1.5 Foyer
Ausführende(r): Andrea Frenzel Gunter L. Hilbig	Sonstiges: Restauratorische Voruntersuchung	Bereichs-Nr.:	Befund-Nr.:
		Anhang Text:	Anhang Fotos:
		Abbildung-Nr.:	Anhang Plan:
		Stufe: I ( ) , II (X) , III ( )

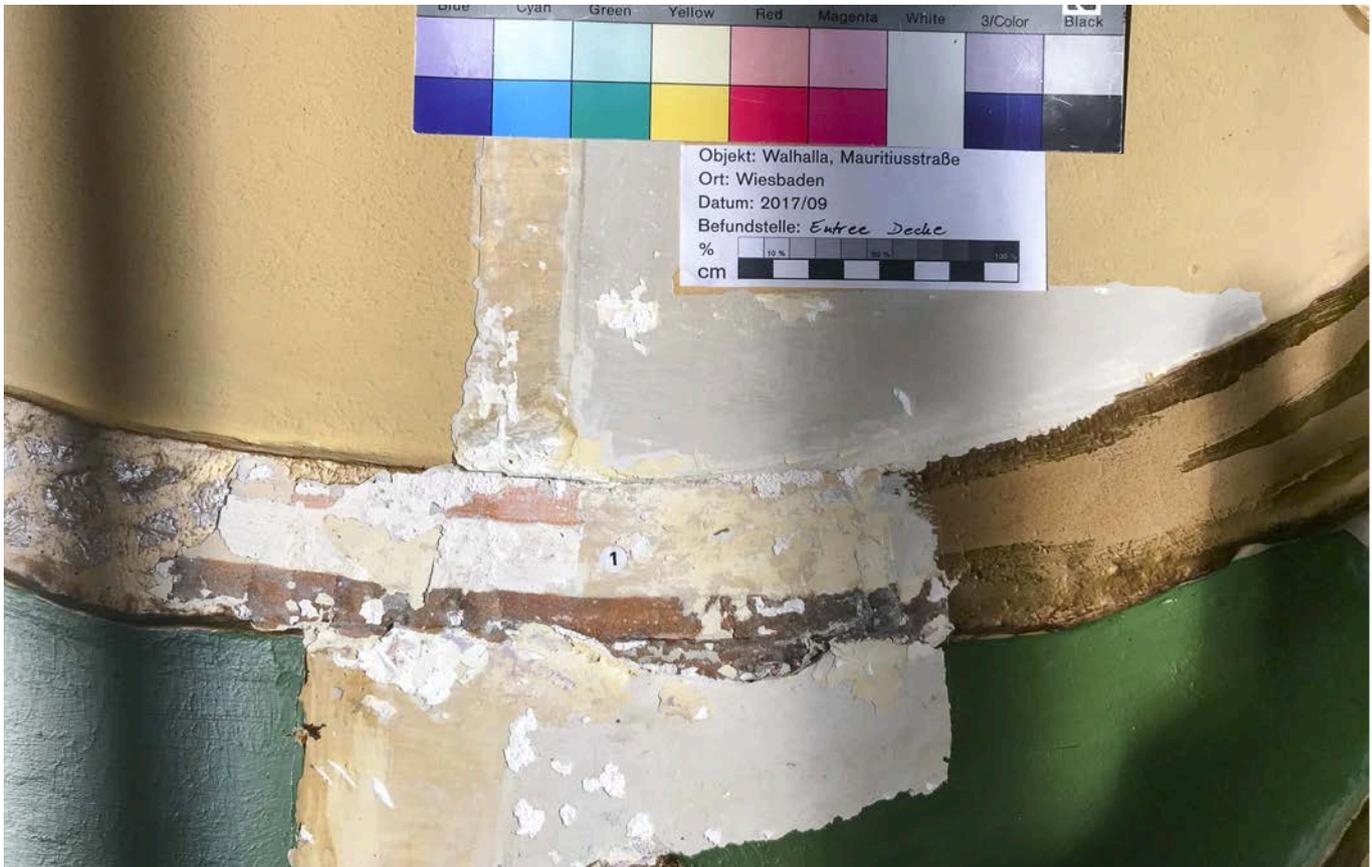
Abb. xx, „20171005\_IMG\_7127.TIF“

Nr.	Fassung	Beschreibung der Schichten	Farbgebung/Farbnr.
0	Träger	Kalkgips	
01	Grundierung	gelbliche Ölharzgrundierung und auf den zu vergoldeten Bereichen rosa Schellacklöschle,	
1	Fassung	Stuckerhöhungen: Schlagmetall, Schellacküberzug Stuck: hellbeige Leimfarbe	NCS S 0500-N

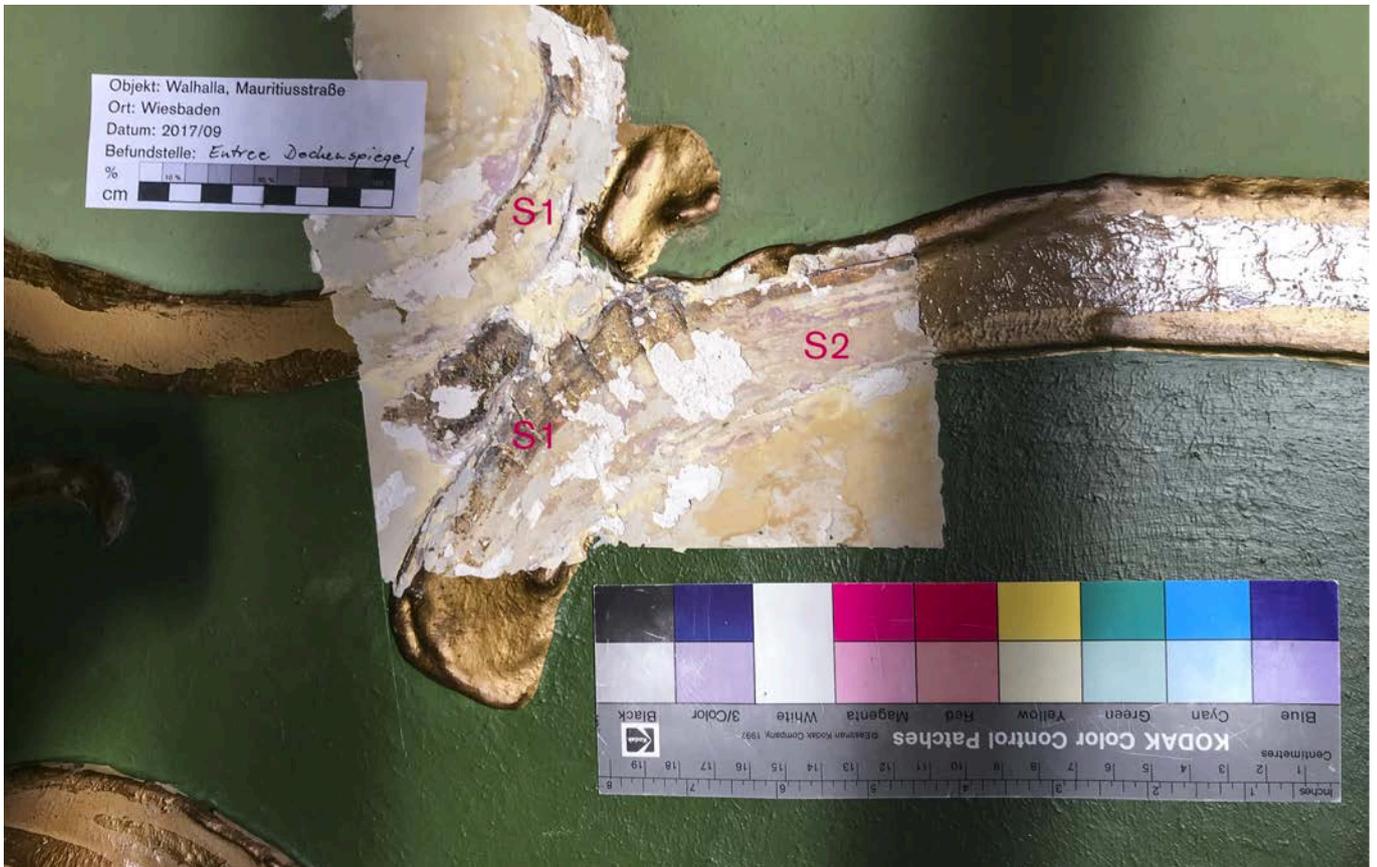
Abb. xx, "20171005\_IMG\_7131.TIF"

Nr.	Fassung	Beschreibung der Schichten	Farbgebung/Farbnr.
0	Träger	Kalkgips	
01	Grundierung	gelbliche Ölharzgrundierung und auf den zu vergoldeten Bereichen rosa Schellacklöschle,	
1	Fassung	Stuckerhöhungen: Schlagmetall, Schellacküberzug Stuck: hellbeige Leimfarbe	NCS S 0500-N

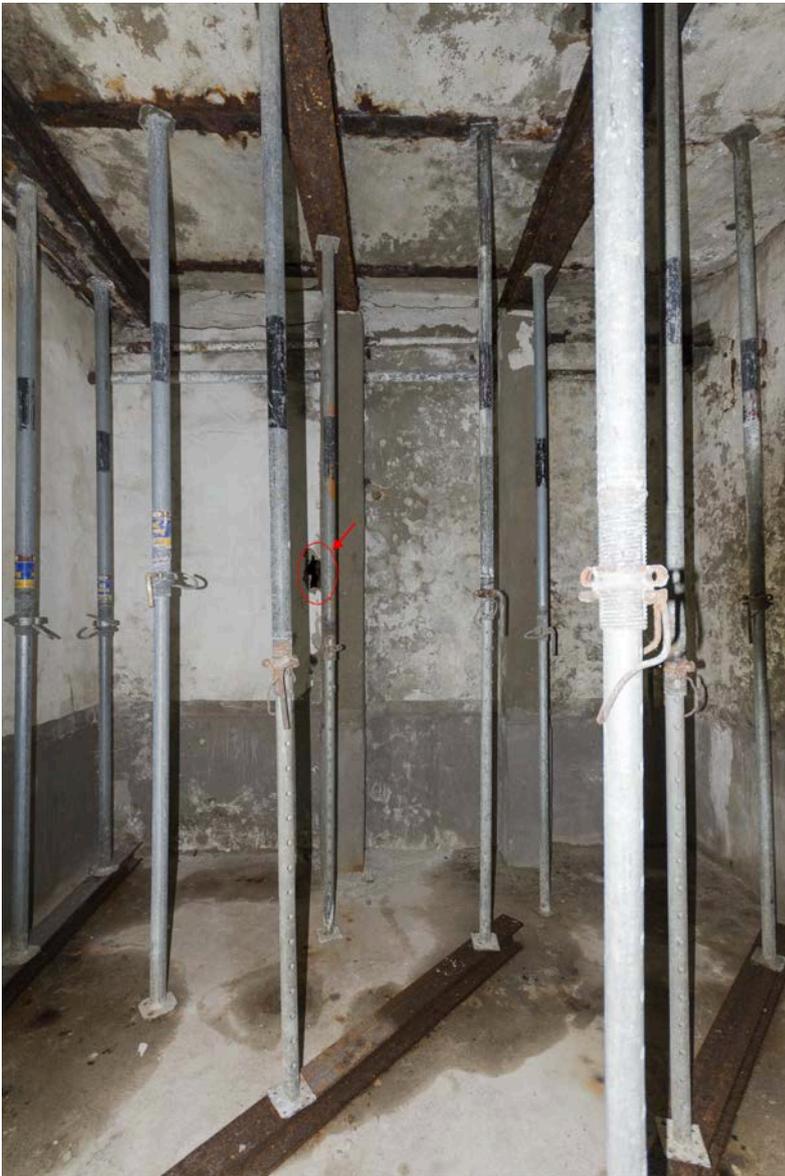
Abb. xx, „20171107\_031246.TIF“

→ Die mit dem Pfeil markiert rote Ellipse bezeichnet einen Durchbruch zu Keller U1.2.
