DOKUMENTATION • Restauratorische Voruntersuchung

erstellt von: Andrea Frenzel Restauratoren Hedwigstraße 3 65191 Wiesbaden 0611-370254		Ort: 65183 Wiesbaden Kreis: Objekt: Gebäude Walhalla Flur: 101 Flst.: 293/12 Straße: Mauritiusstraße 3 Architekt: Jakob Rath Bauzeit: 1896-1897 bauliche Veränderung:	
Fachdisziplin: Restaurator	Datum: 2017/09-10	Bauteil: 1. Untergeschoss	Raum: U1.2
Ausführende(r): Andrea Frenzel Gunter L. Hilbig	Sonstiges: Restauratorische Voruntersuchung	Bereichs-Nr.:	Befund-Nr.:
		Anhang Text:	Anhang Fotos:
		Abbildung-Nr.:	Anhang Plan:
		Stufe: I () , II (X) , III ()

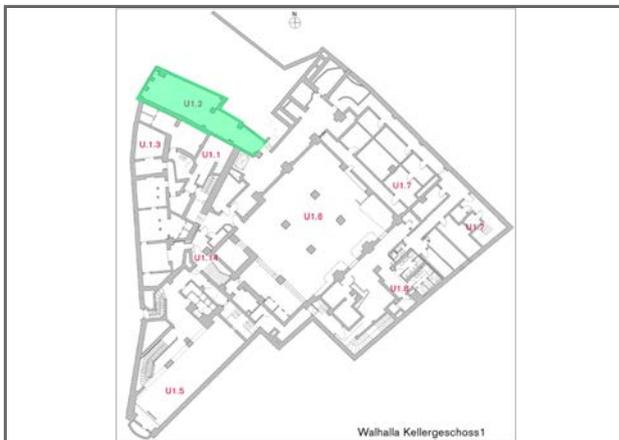
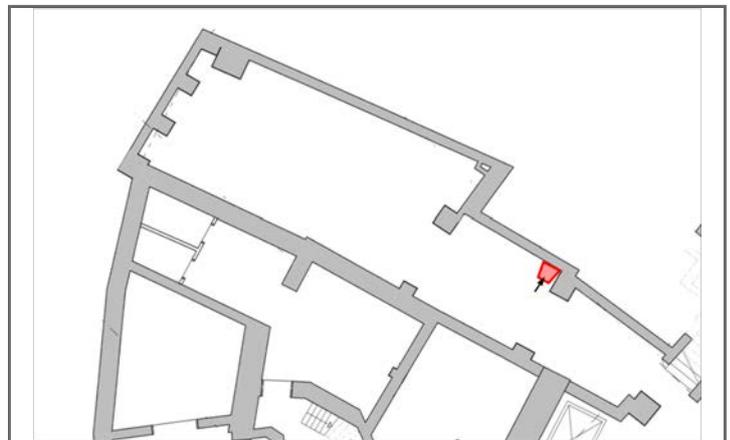
Abb. xx, „20170906_IMG_6901.TIF“

1. Untergeschoss Decke und Wände

Die Decken und Wände sind mit einem Kalkmörtel verputzt. Die Putzstärke des Trägermaterials beträgt 2-3 cm. Es folgt eine reinweiße Kalkschlämme. Als Wanddekoration ist ein blaugrauer Sockel (vgl. NCS S 1515-R80B) Höhe 1.98 cm, ausgeführt. Er wird oben zunächst mit einem 1 cm breiten, weißen Begleitstrich und im Anschluß einem 1,8 cm breiten, oxidroten Begleitstrich (vgl. NCS S 4550-Y80R) begrenzt. Die Fassung ist durch extrem klimatische Einwirkungen nur noch rudimentär erhalten (Wasseraufnahme durch Sicker- und Hanglage, Bachverlauf). Neben der Feuchtigkeit wurden erhebliche Mengen an Schadstoffen wie Salze mit in das Mauerwerk transportiert: Tiefgreifende Gefügezerstörungen an Putzträger und Kalkfassung sind auszumachen.

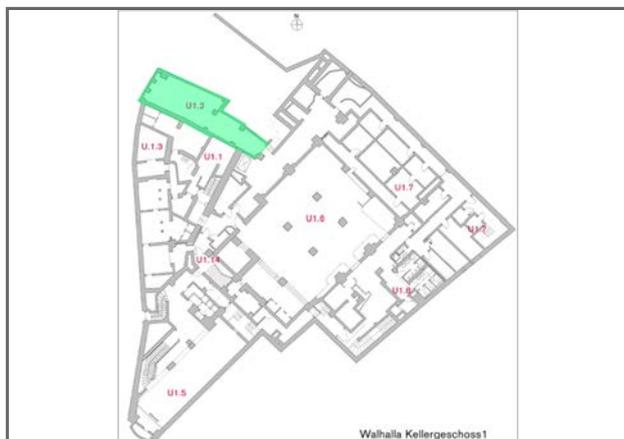
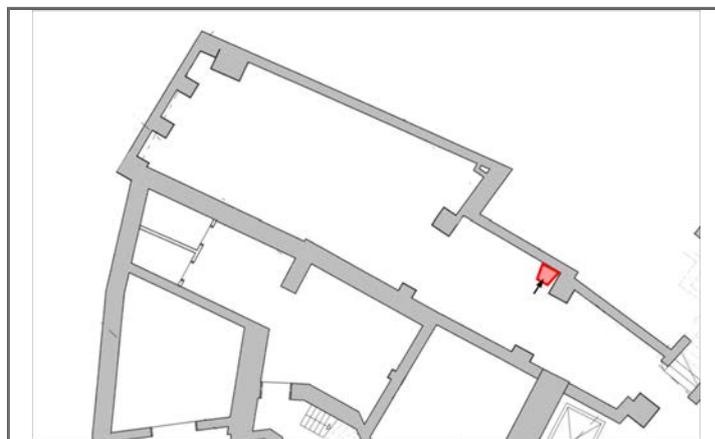
Abb. xx, „20170906_029865.TIF“

Als Wanddekoration ist ein blaugrauer Sockel (vgl. NCS S 1515-R80B) Höhe 1.98 cm, ausgeführt. Er wird oben zunächst mit einem 1 cm breiten, weißen Begleitstrich und im Anschluß einem 1,8 cm breiten, oxidroten Begleitstrich (vgl. NCS S 4550-Y80R) begrenzt.

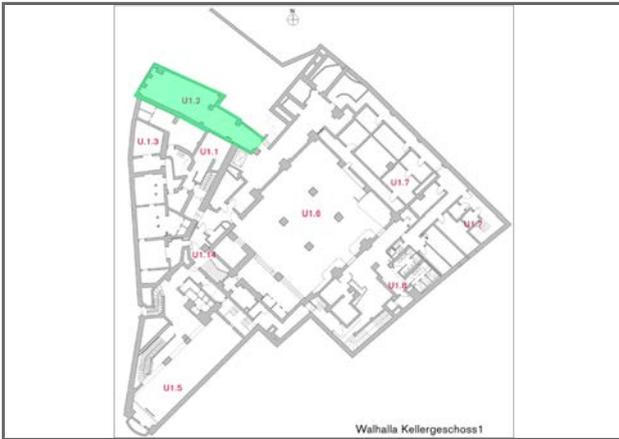
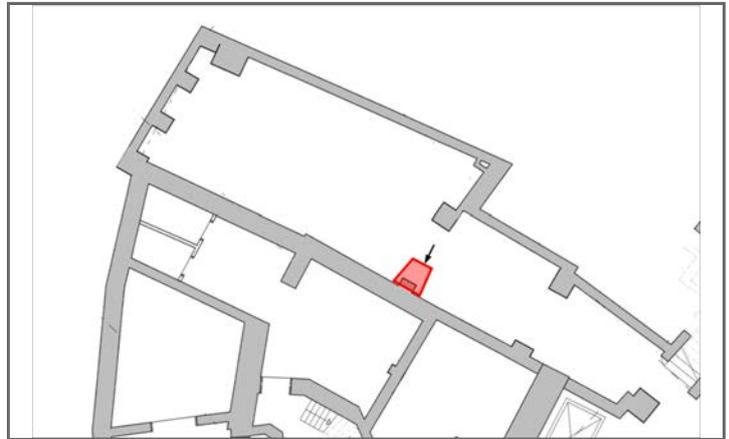
Abb. xx, „20170906_029867.TIF“

Die bauschädlichen Salze haben das Ziegelmauerwerk zermürbt, es kam zum Abmehlen der Oberschicht, was sich gegenwärtig als „Rollmuster-Dekoration“ an der oberen Wandfläche irrtümlich darstellt. Es handelt sich hier nur um ungebundenen Ziegel und Kalkputz-Abrieb, der einem Craquelee-Muster ähnelt.

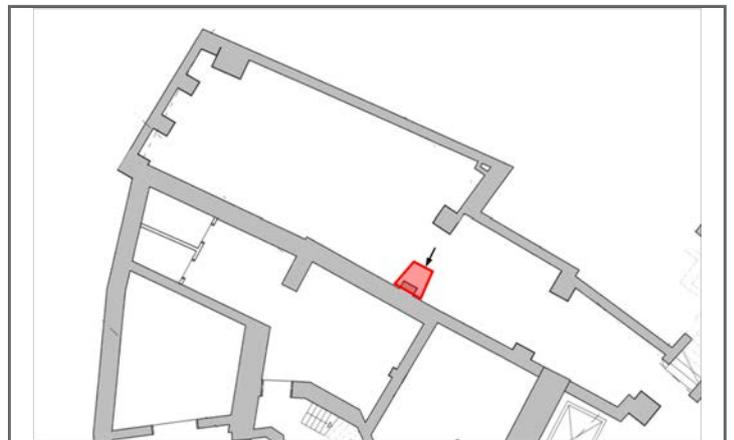
Abb. xx, „20170906_029869.TIF“

Die bauschädlichen Salze haben das Ziegelmauerwerk zermürbt, es kam zum Abmehlen der Ober-schicht, was sich gegenwärtig als „Rollmuster-Dekoration“ an der oberen Wandfläche irrtümlich dar-stellt. Es handelt sich hier nur um ungebundenen Ziegel und Kalkputz-Abrieb, der einem Craquelee-Muster ähnelt.

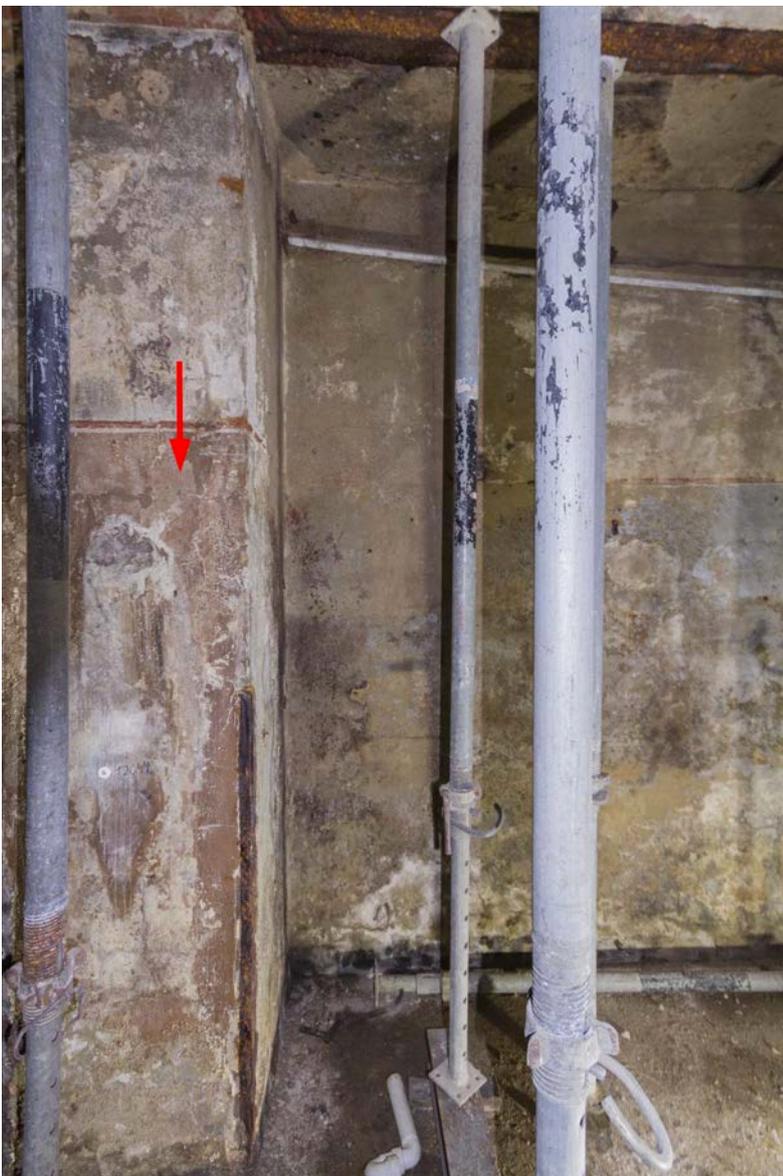
Abb. xx, „20170906_029947.TIF“

Durchgang vom mittleren Bereich von Raum U1.2 zum hinteren, nord-westlich gelegenen Bereich von Raum U1.2.

Oxidrote Überfassung (vermutlich Ausbesserung) auf der Durchgangslaubung (NCS S 3030-Y80R).

Der oxidrote Farbauftrag ist an dieser Seite der Durchgangslaubung flächig ausgeführt. Auf der gegenüberliegenden Seite der Laubung ist das Oxidrot nur als Farbauftrag in einer ovalen Fläche von 30 cm x 20 cm (H x B) auszumachen (s. Abb. 20170906_029916.TIF).

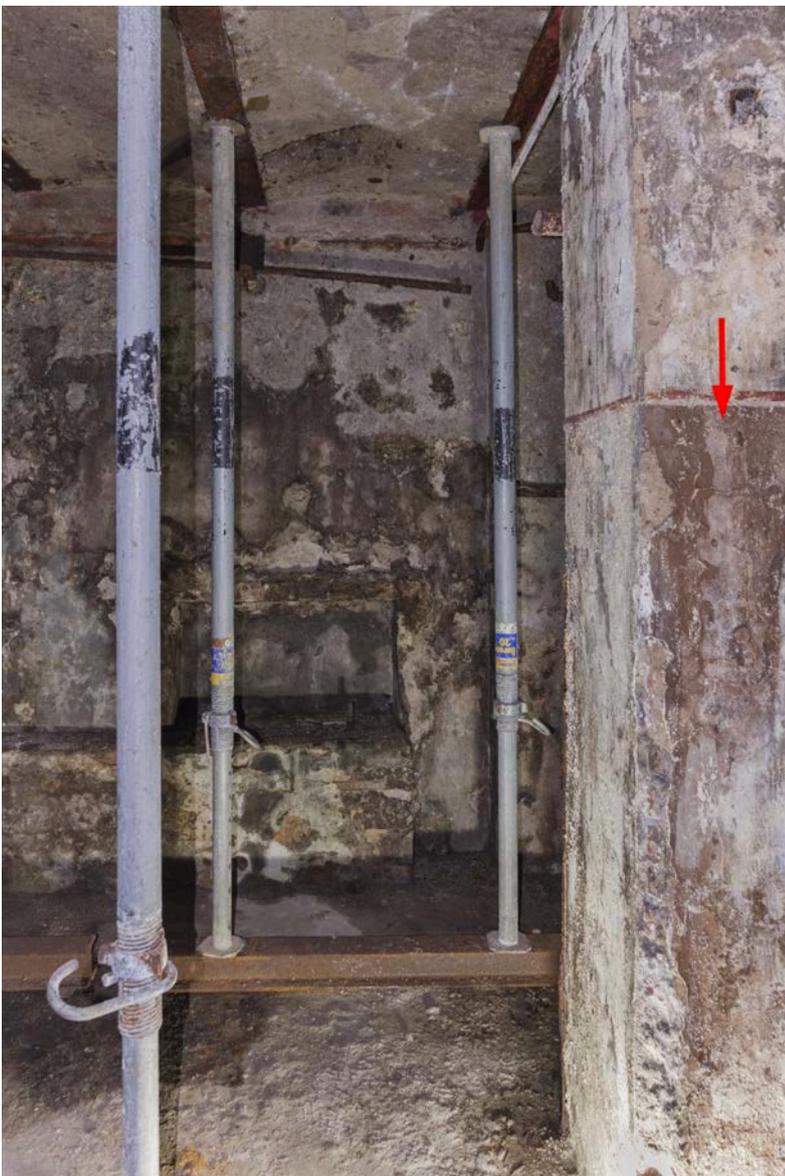
Abb. xx, „20170906_029911.TIF“

Durchgang vom mittleren Bereich von Raum U1.2 zum hinteren, nord-westlich gelegenen Bereich von Raum U1.2.

Oxidrote Überfassung (vermutlich Ausbesserung) auf der Durchgangslaubung (NCS S 3030-Y80R).

Der oxidrote Farbauftrag ist an dieser Seite der Durchgangslaubung flächig ausgeführt. Auf der gegenüberliegenden Seite der Laibung ist das Oxidrot nur als Farbauftrag in einer ovalen Fläche von 30 cm x 20 cm auszumachen (s. Abb. 20170906_029916.TIF).

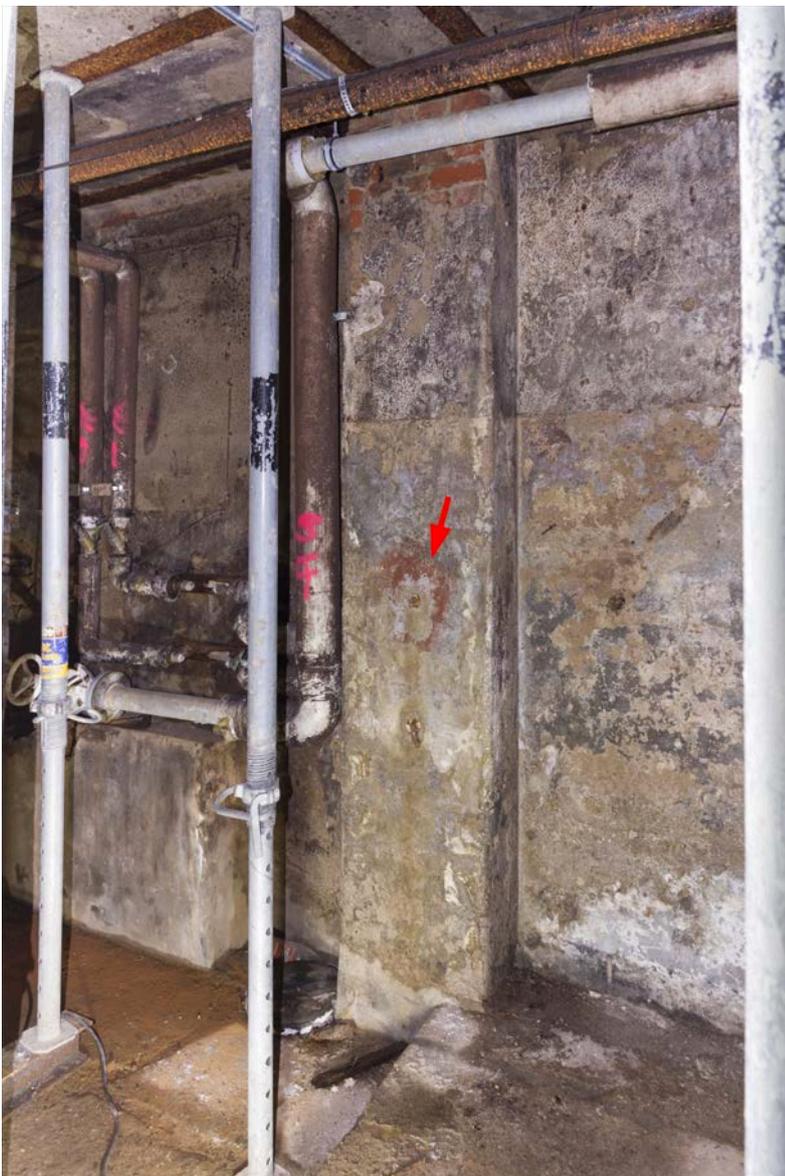
Abb. xx, „20170906_029916.TIF“

Durchgang vom mittleren Bereich von Raum U1.2 zum hinteren, nord-westlich gelegenen Bereich von Raum U1.2.

Oxidrote Überfassung (vermutlich Ausbesserung) auf der Durchgangslaubung (NCS S 3030-Y80R).

An dieser Seite der Durchgangslaubung ist das Oxidrot nur als Farbauftrag in einer ovalen Fläche von 30 cm x 20 cm (H x B) auszumachen (s. auch Abb. 20170906_029911.TIF).

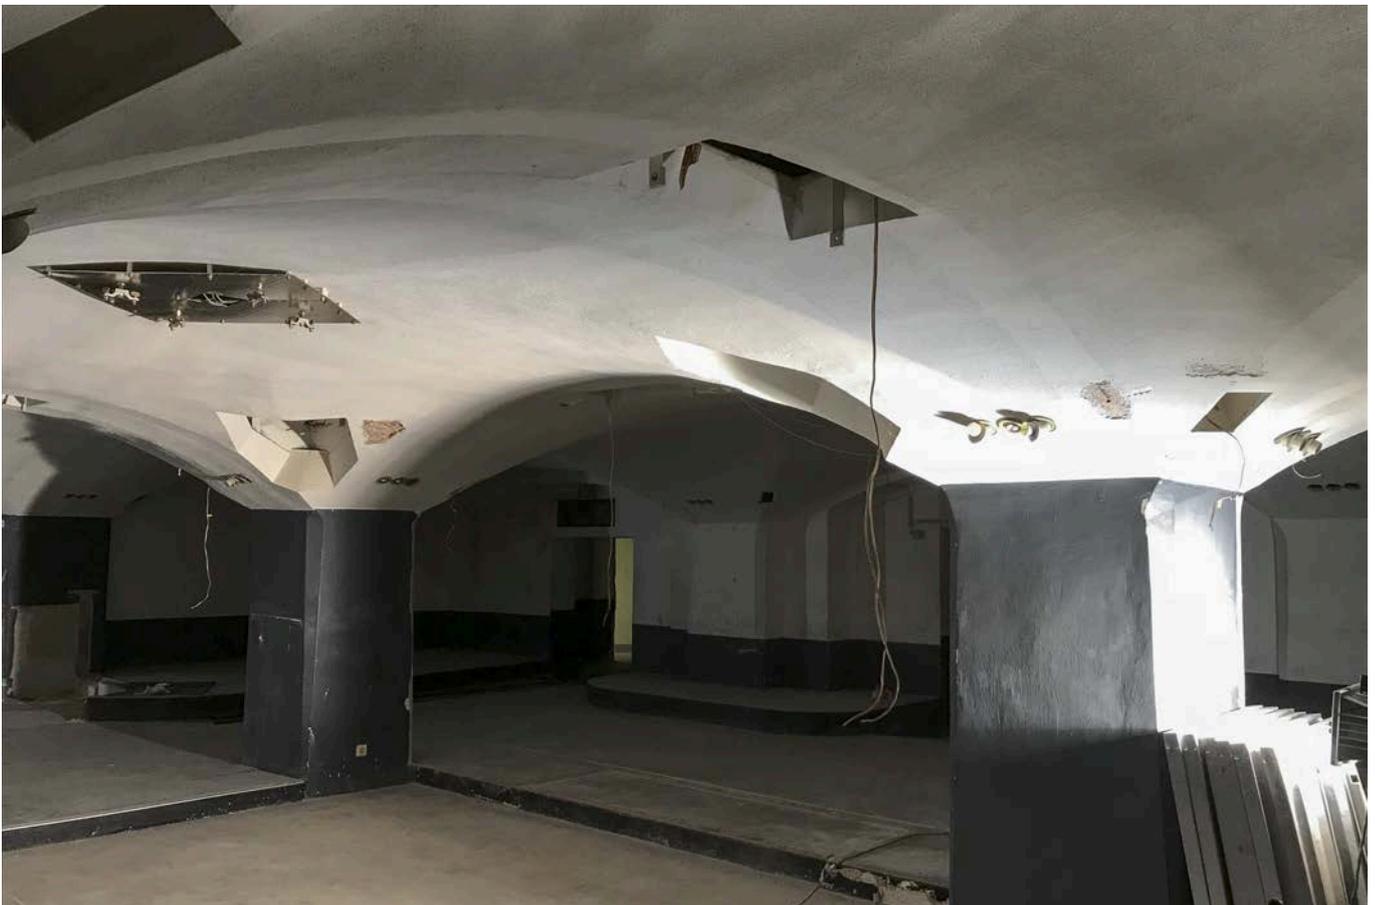
Abb. xx, „201771107_IMG_7266.TIF“

In dem alten Grundleit. Plan des Architekten Jakob Rath, datiert 14.2.1899, wird der große Gewölberaum als Weinkeller bezeichnet.

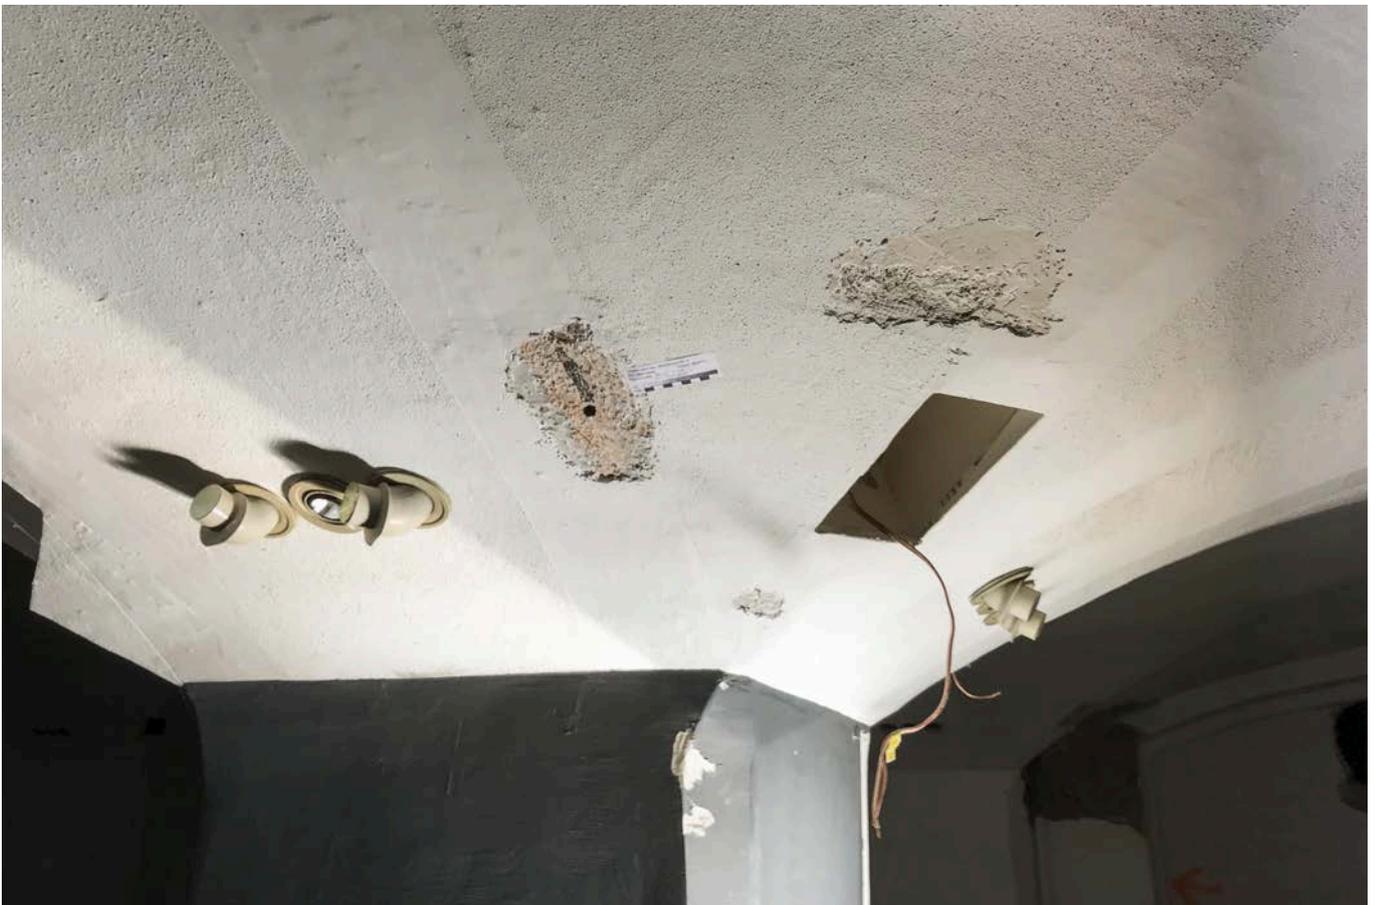
Abb. xx, „201771107_IMG_7265.TIF“

Auf den Gewölbeflächen und den Gurtbögen liegt ein grobkörniger, grauer Strukturputz. Dieser wird mit im Niveau tiefer liegenden, glatt geputzten 2 cm breiten Bändern beidseitig der Gurtbögen konturiert. Auf den Graten des Kreuzgewölbes liegt auf einem graugrünlichen Grundton eine Schlagmetall-Vergoldung. Die Schlagmetallaufgabe hat einen rötlich glänzenden Überzug. (Die Fassung auf der strukturierten Fläche läßt sich extrem schwer freilegen: Ein Dekorationssystem ließ sich bislang nicht ableiten.)

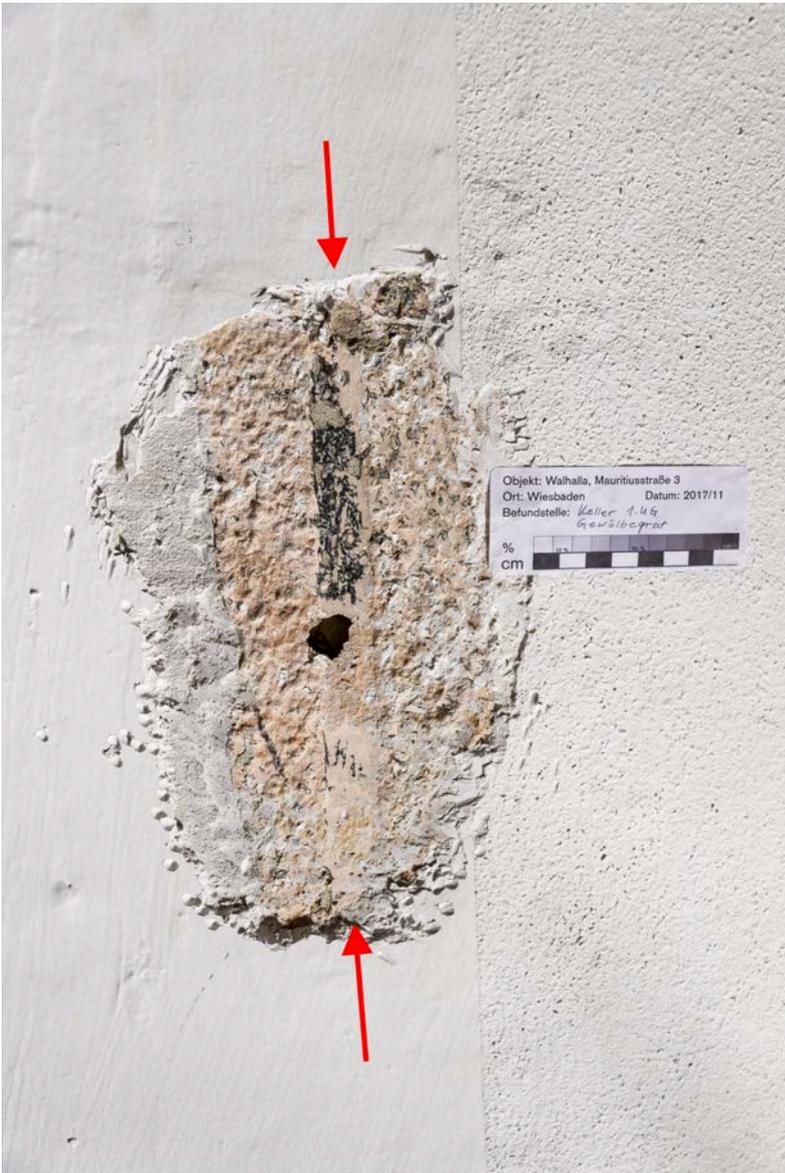
Abb. xx, „20171107_031289.TIF“

Auf den Gewölbeflächen und den Gurtbögen liegt ein grobkörniger, grauer Strukturputz. Dieser wird mit im Niveau tiefer liegenden, glatt geputzten 2 cm breiten Bändern beidseitig der Gurtbögen konturiert.

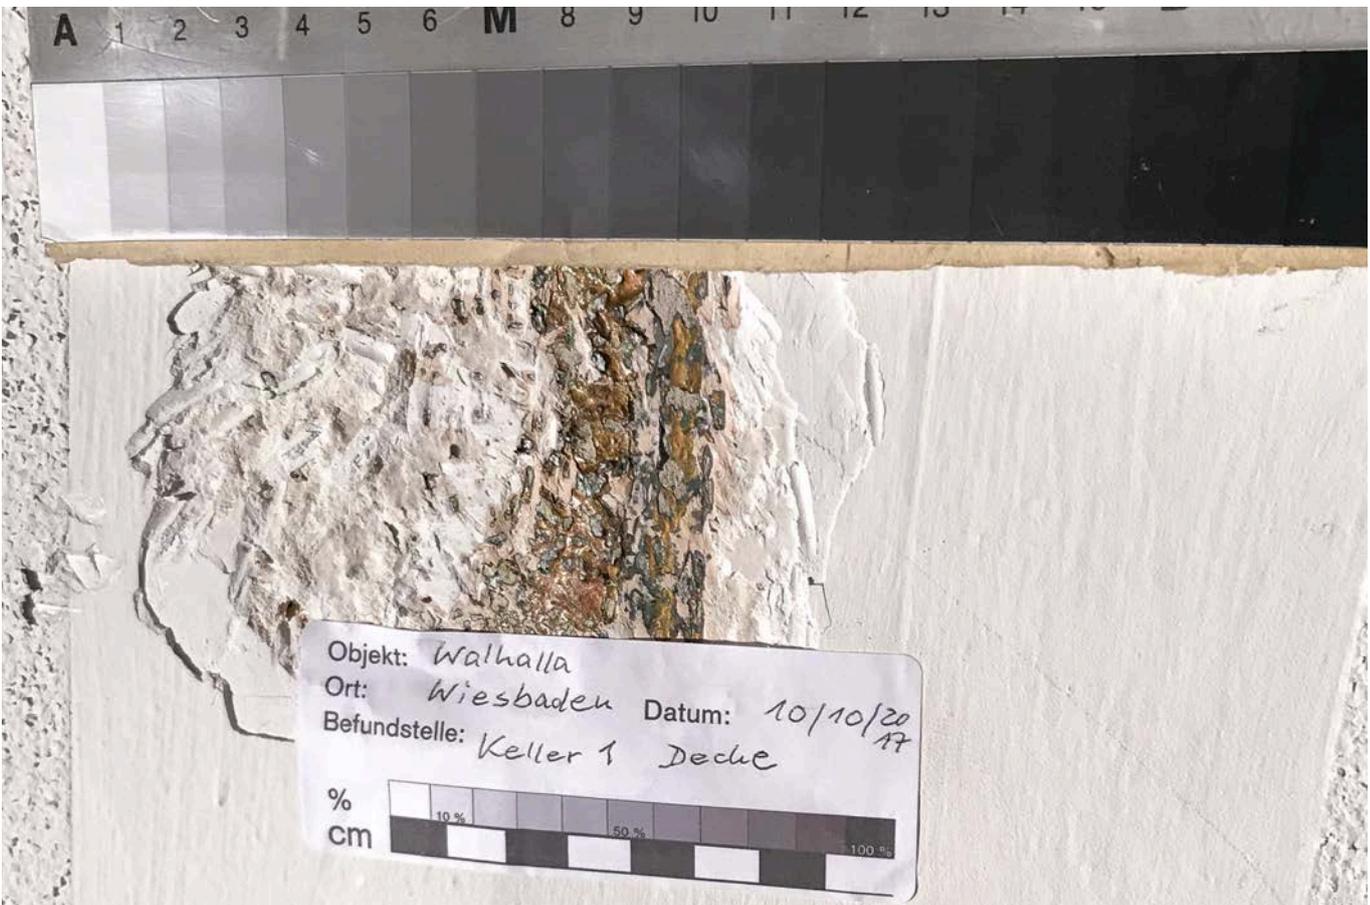
Abb. xx, „201771107_IMG_7262.TIF“

Auf den Graten des Kreuzgewölbes liegt auf einem graugrünlichen Grundton eine Schlagmetall-Vergoldung. Die Schlagmetallaufgabe hat einen rötlich glänzenden Überzug.

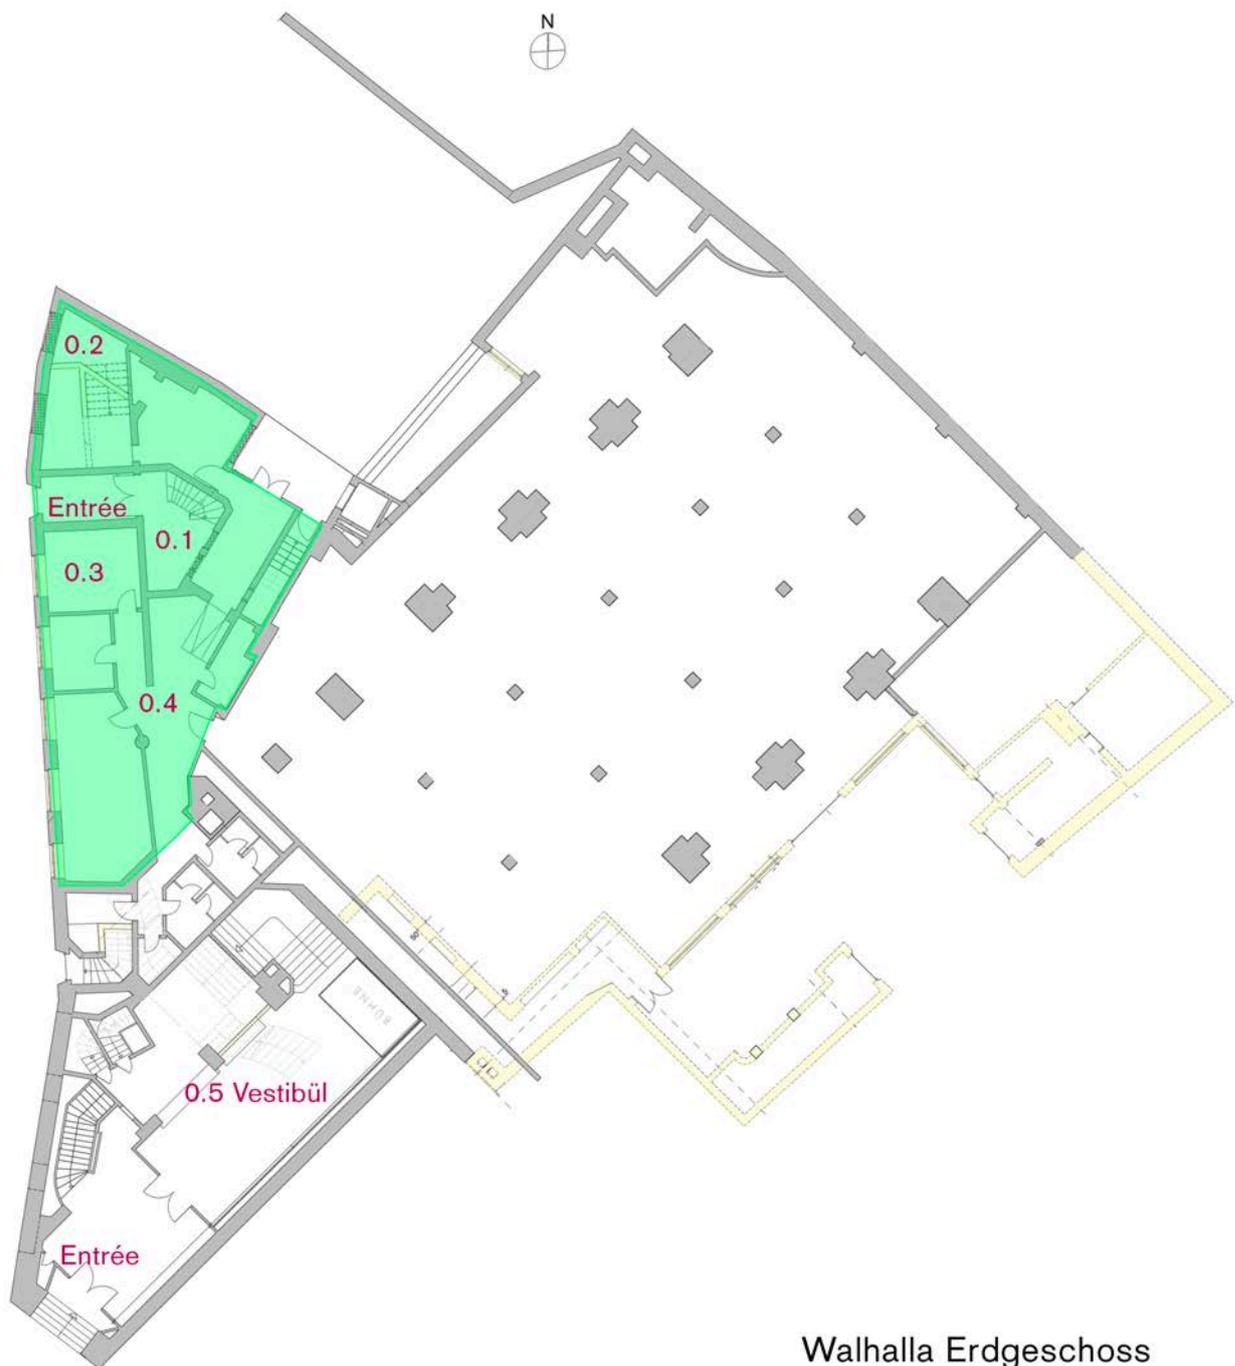
Abb. xx, „Plan_Hochstätten_EG.TIF“ Grundriss EG Hochstättenstr. 1 auf Basis der Pläne von Ingenieurbüro VKK Vallieur

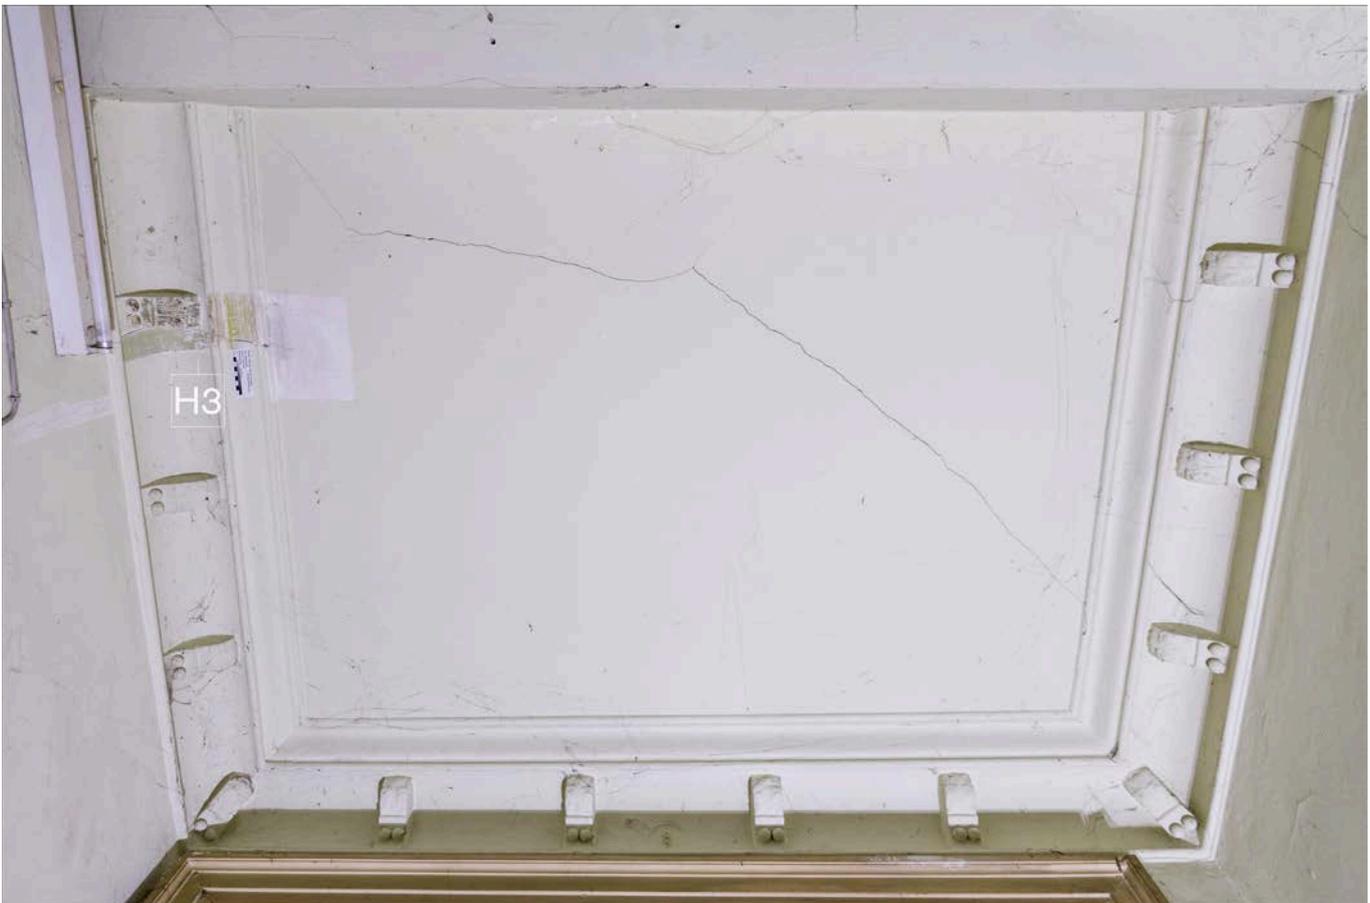
Abb. xx, „20171010_030773.TIF“

Entrée Decke West:

Unterhalb der Decke verläuft bis zum ersten Unterzug ein relativ schlichtes Stuckgesims. Das Gesims ist industriell hergestellt. Es ist eine Hohlkehle ausgebildet, die zur Wand ein kleineres 1,5 cm Rundprofil und zur Decke ein 10 cm Profil andeutet. In der Hohlkehle sind kleine Konsolen angeordnet, die Aufsicht der Konsolen ist mit Akanthusblättern und zwei Perlen verziert.

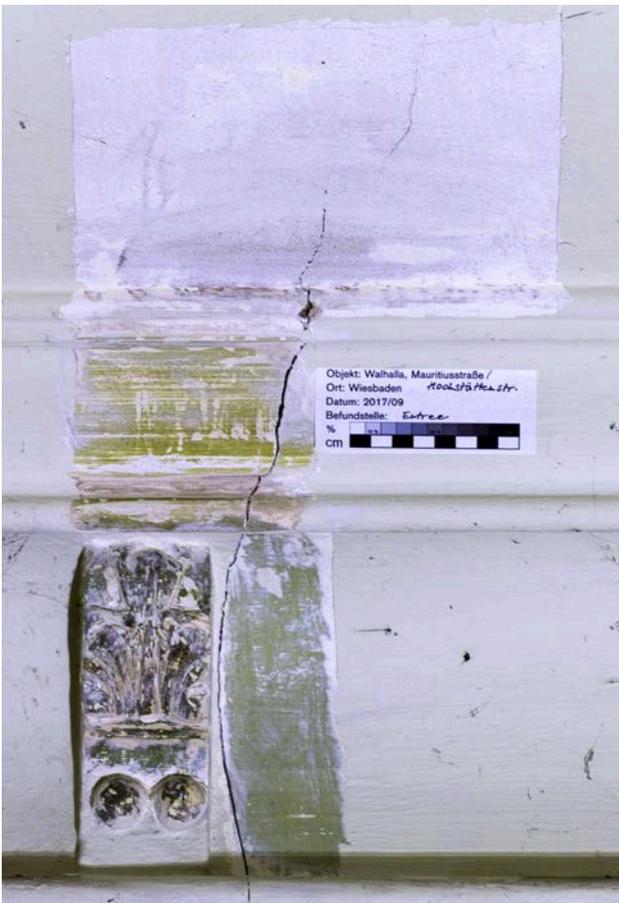
Abb. xx, „20171010_030775.TIF“

Das Gesims ist zweifarbig grünlich gefasst. Die Hohlkehle mit den Konsölnchen zeichnen sich dunkler grün vgl. NCS S 4020-G50Y, die Profilleisten heller grün NCS S 2030-G70Y ab. Die Stuckerhöhungen, die zwei Perlen und die schmalen Rundleisten sind mit Goldbronze gestrichen.

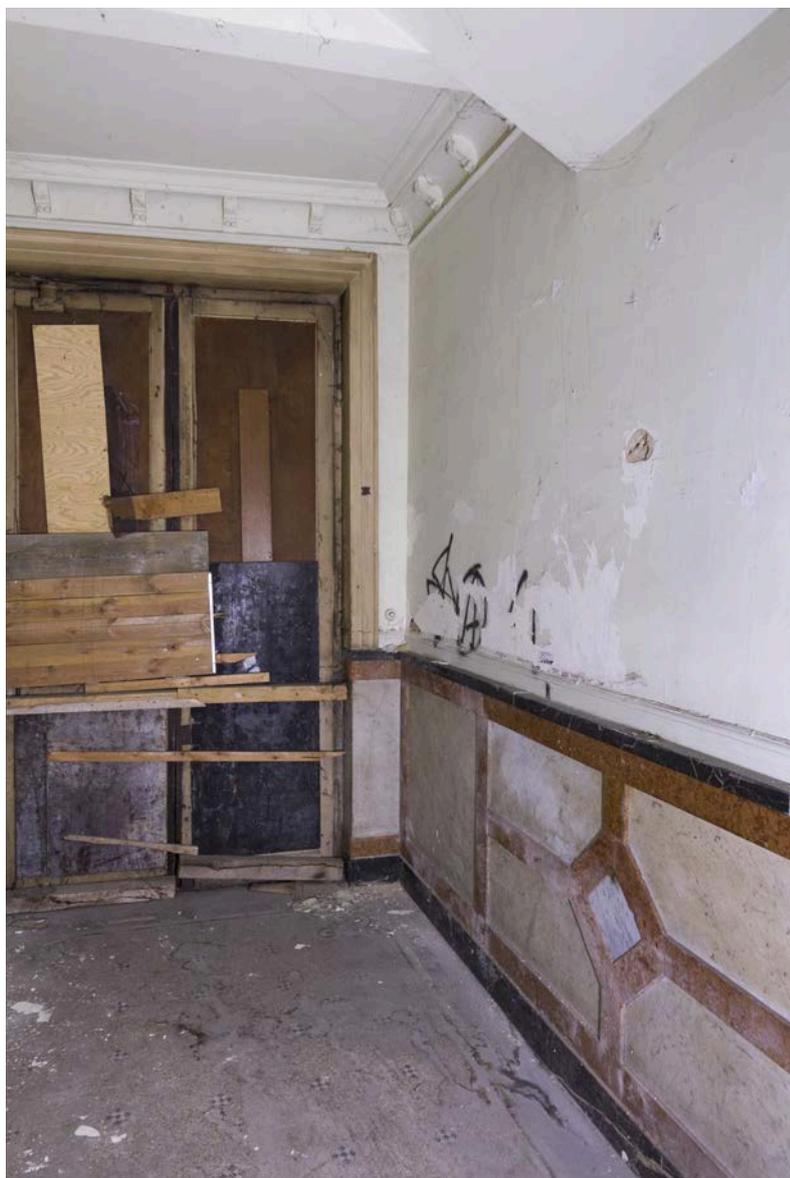
Abb. xx, „20171010_030801.TIF“

Marmorsockel Nordwand und
Eingangstür West (Hochstättenstraße).

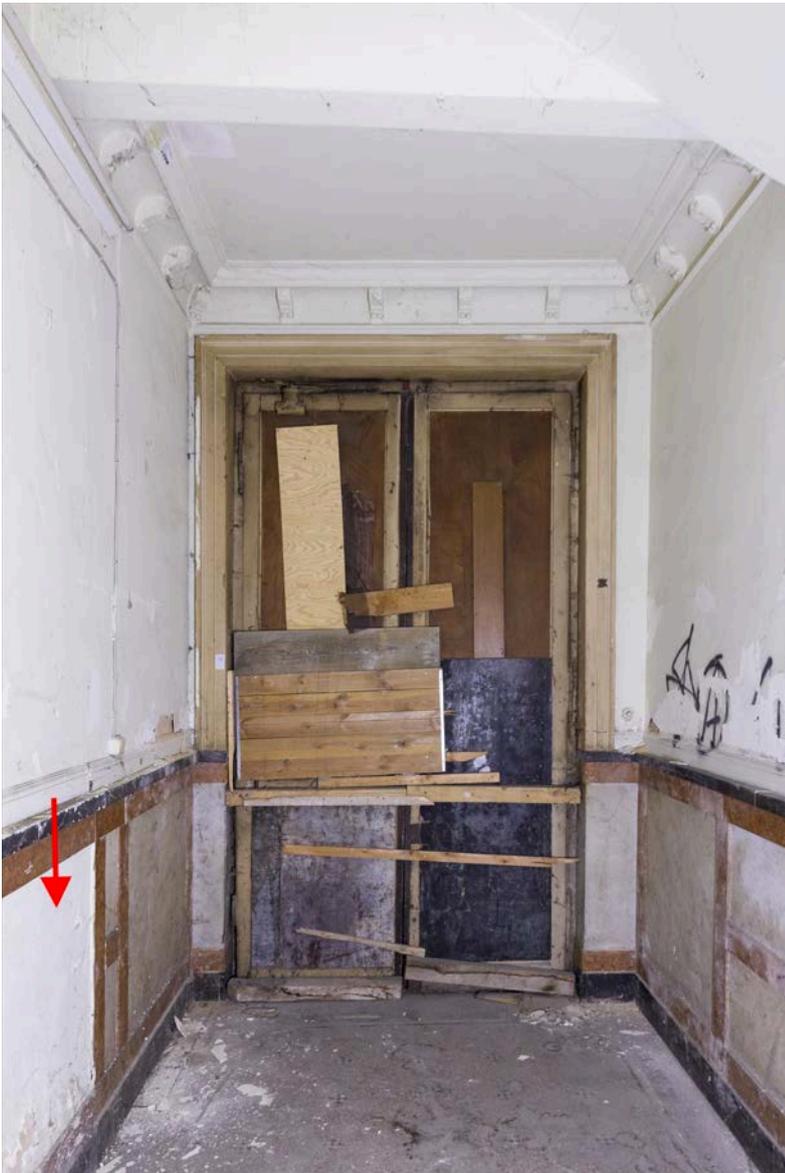
Abb. xx, „20171010_030800.TIF“

Marmorsockel Südwand mit Fehlstelle (→) und Eingangstür West (Hochstättenstraße).

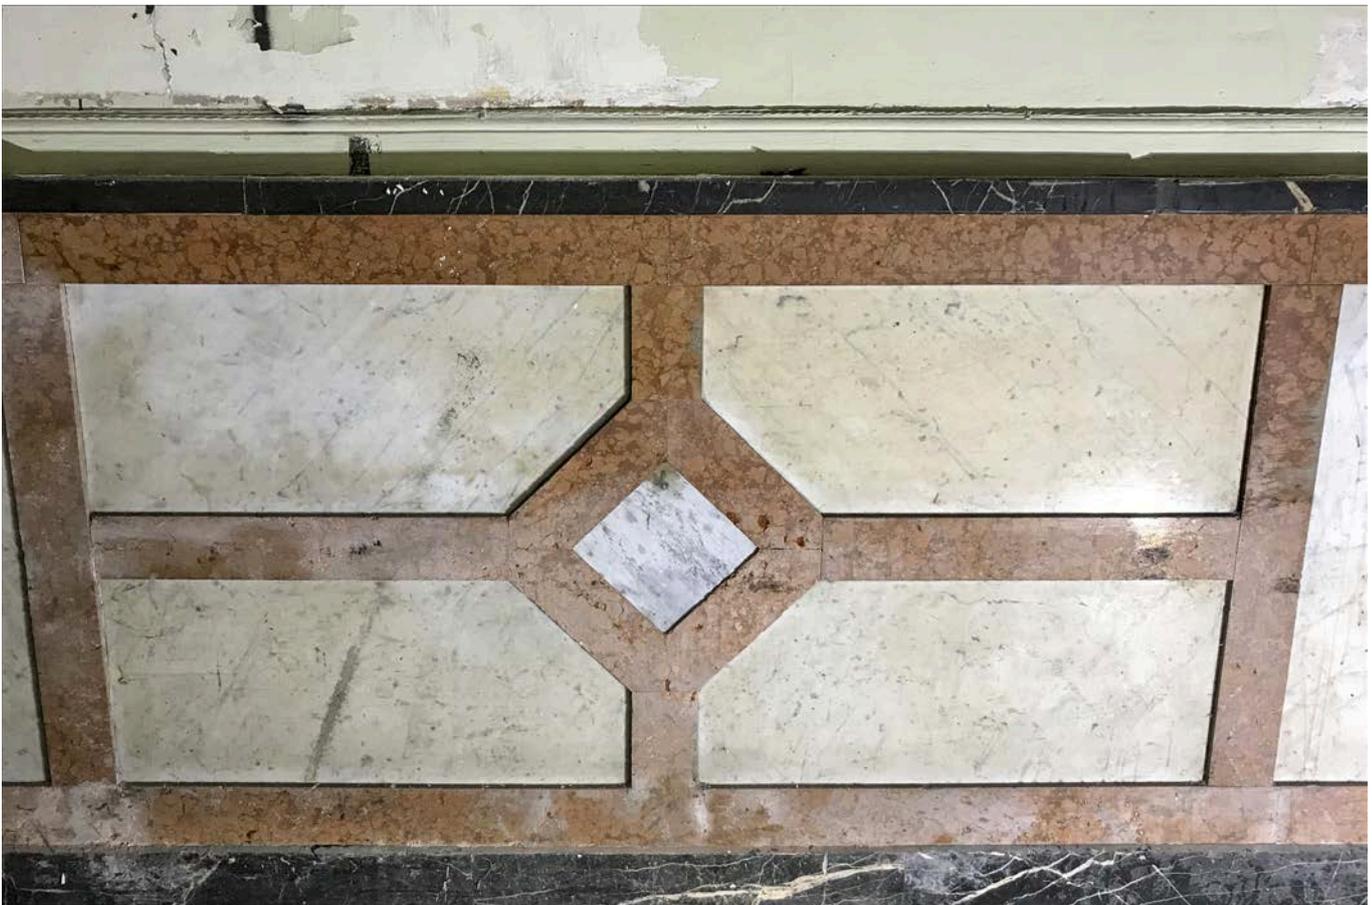
Abb. xx, „20171009_IMG_7161.TIF“

Die Eingangswände sind mit einem ca. 1.20 hohen, kassettierten Marmorsockel (Lahnmarmor) ausgestattet. Die im Niveau tieferliegenden Füllungen sind aus weißem Marmor mit grauer Aderung, die erhabene Rahmengliederung ist aus rötlichem Lahnmarmor. Die Fußbodenleiste und der obige Abschluß ist schwarzer Lahnmarmor.

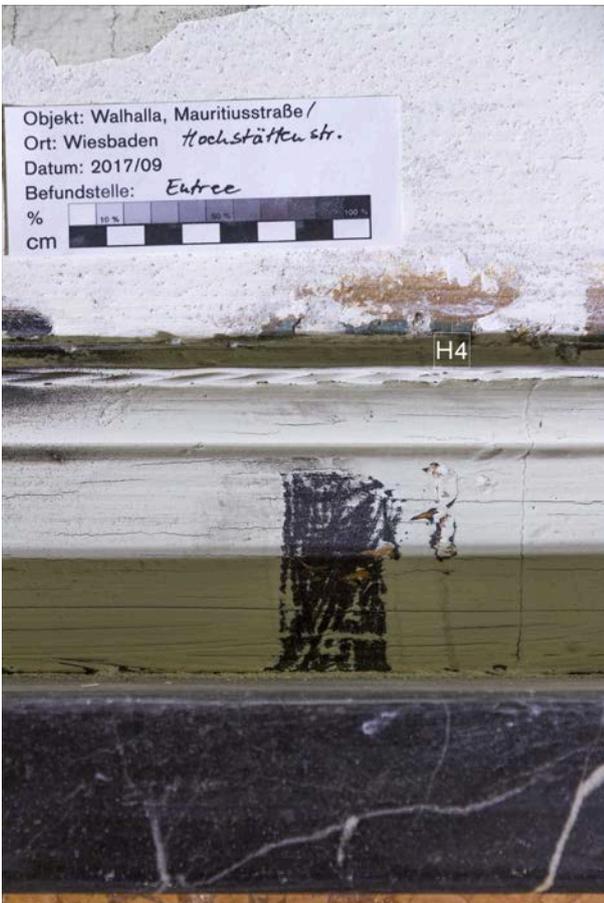
Abb. xx, „20171010_030764.TIF“

Oberhalb des Marmorsockels ist ein 2 cm breiter oxidroter Begleitstrich gezogen. Über diesem verläuft ein weiterer 1 cm breiter ockerfarbener Begleitstrich. An den Wänden und dem Deckenspiegel konnten keine figürlichen oder ornamentalen Malereien nachgewiesen werden. (s a. Detail auf folgendem Blatt).

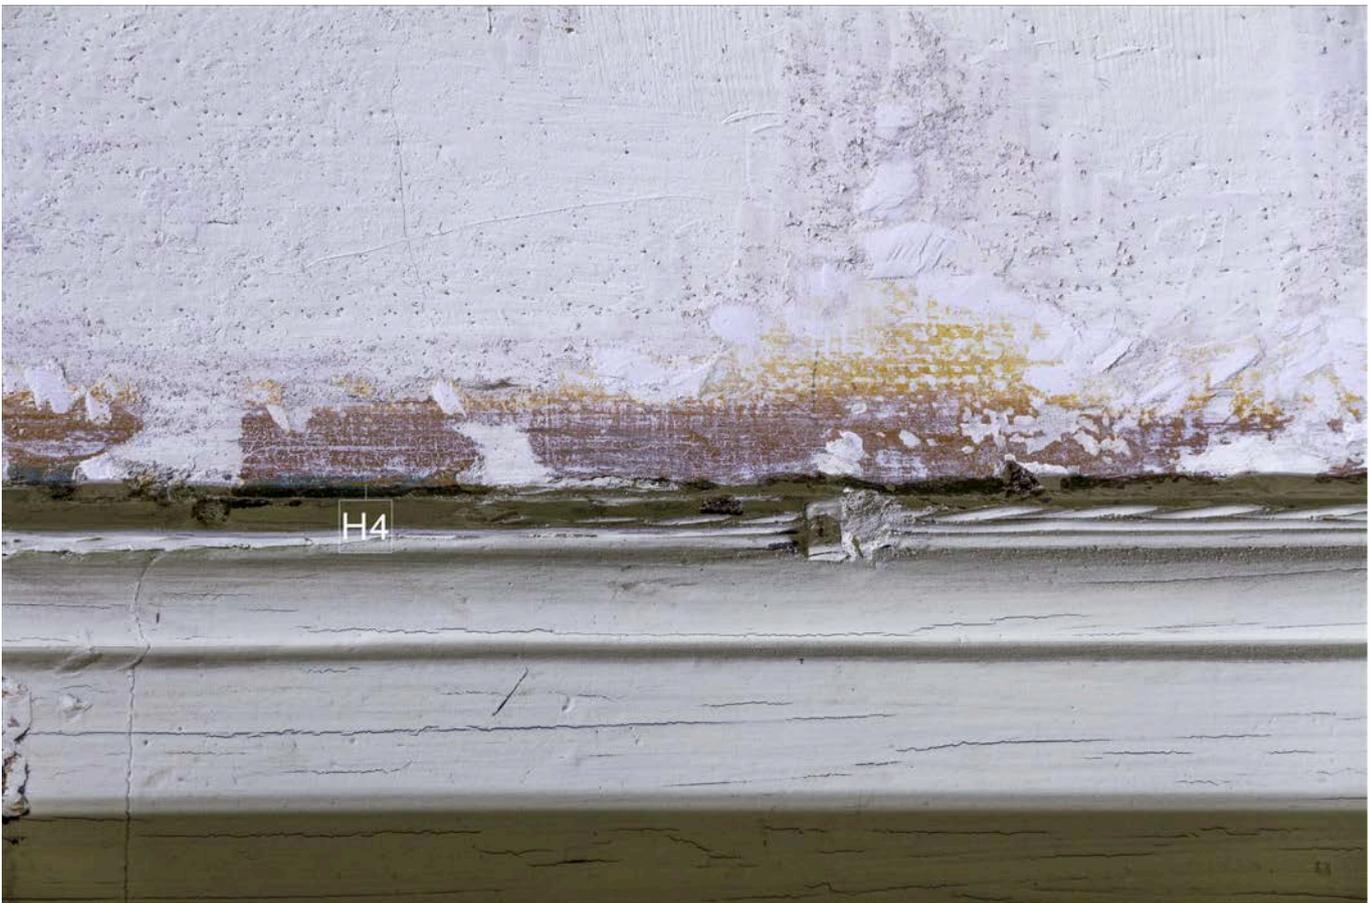
Abb. xx, „20171010_030765.TIF“

Oberhalb des Marmorsockels ist ein 2 cm breiter oxidroter Begleitstrich gezogen. Über diesem verläuft ein weiterer 1 cm breiter ockerfarbener Begleitstrich. An den Wänden und dem Deckenspiegel konnten keine figürlichen oder ornamentalen Malereien nachgewiesen werden.

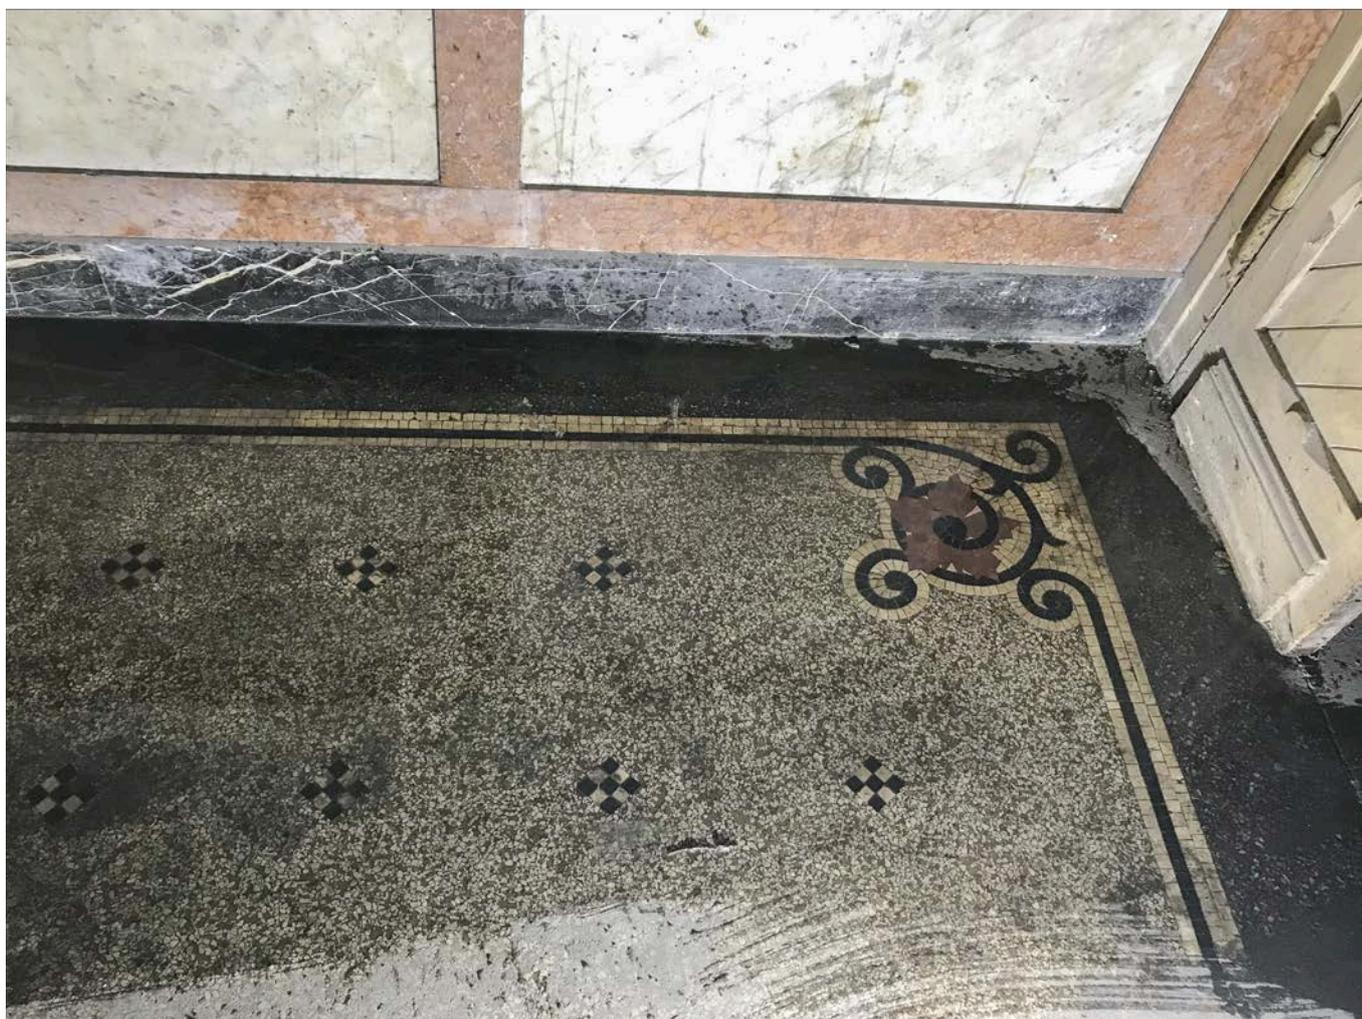
Abb. xx, „20171009_IMG_7160.TIF“

Der bauzeitliche Fußboden im Entrée ist mit weiß-grauem Terrazzo und polychromen Einlegearbeiten ausgestattet.

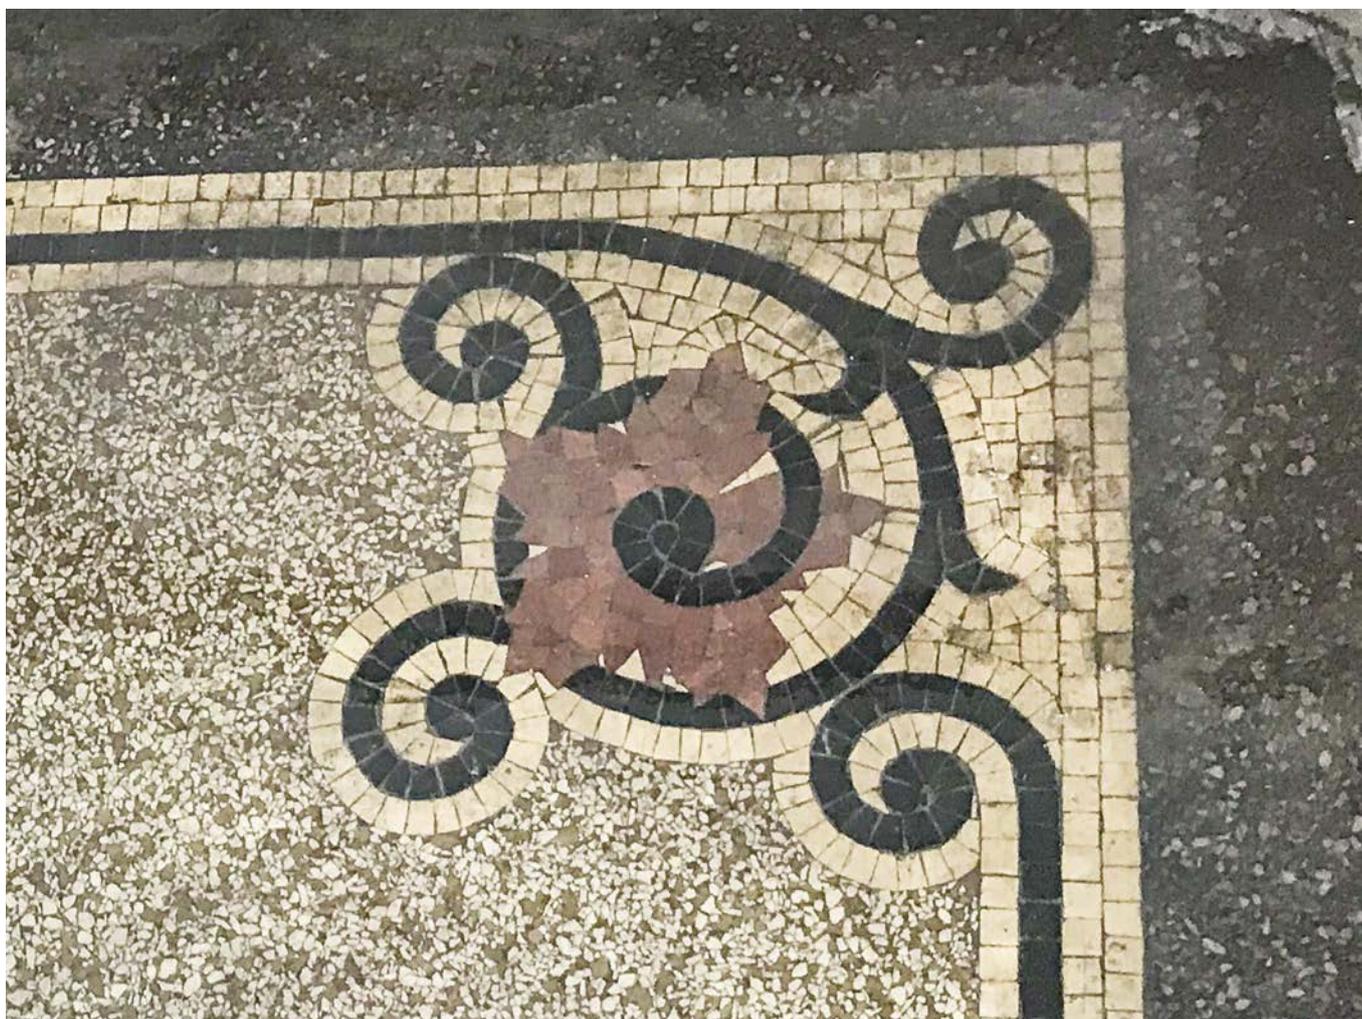
Abb. xx, „20171009_IMG_7159.TIF“

Der bauzeitliche Fußboden im Entrée ist mit weiß-grauem Terrazzo und polychromen Einlegearbeiten ausgestattet.
