DOKUMENTATION • Restauratorische Voruntersuchung

erstellt von: Andrea Frenzel Restauratoren Hedwigstraße 3 65191 Wiesbaden 0611-370254		Ort: 65183 Wiesbaden Kreis: Objekt: Gebäude Walhalla Flur: 101 Flst.: 293/12 Straße: Mauritiusstraße 3 Architekt: Jakob Rath Bauzeit: 1896-1897 bauliche Veränderung:	
Fachdisziplin: Restaurator	Datum: 2017/09-10	Bauteil: 1. Untergeschoss	Raum: U1.2
Ausführende(r): Andrea Frenzel Gunter L. Hilbig	Sonstiges: Restauratorische Voruntersuchung	Bereichs-Nr.:	Befund-Nr.:
		Anhang Text:	Anhang Fotos:
		Abbildung-Nr.:	Anhang Plan:
		Stufe: I () , II (X) , III ()

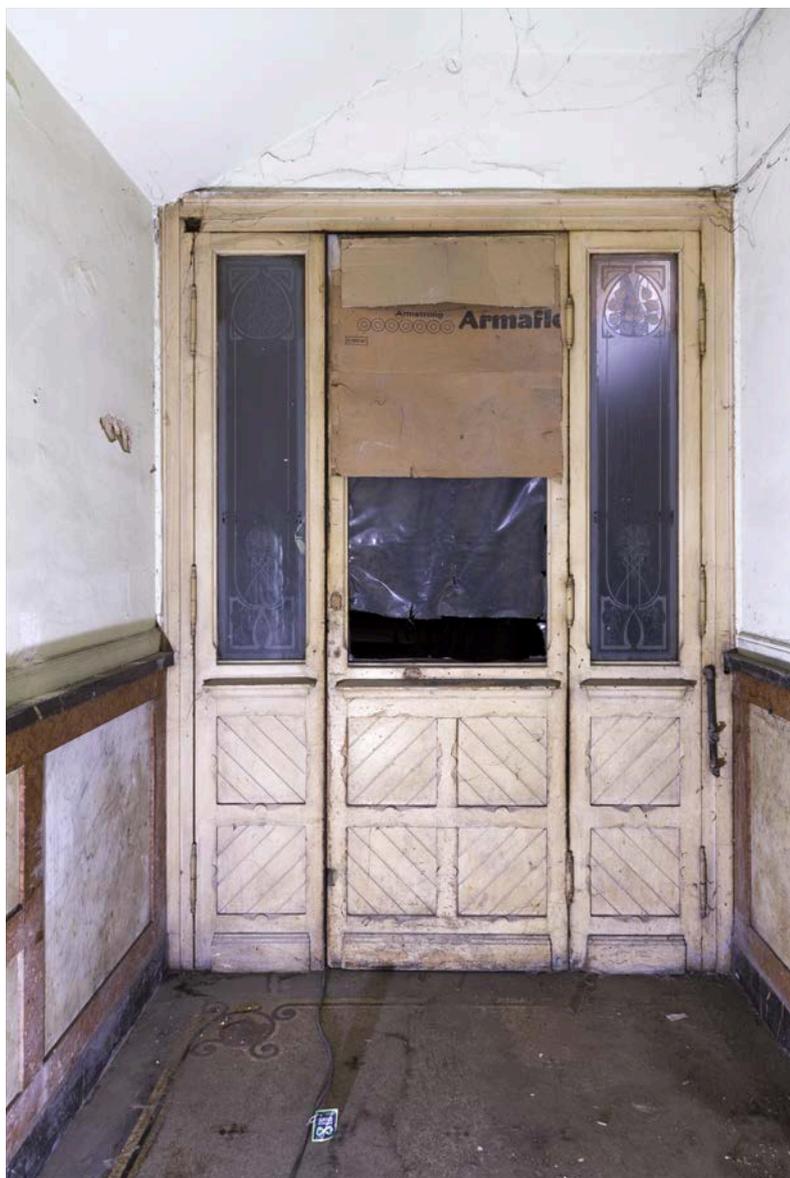
Abb. xx, „20171010_030793.TIF“

Die Verglasung der Türen ist mit floralen Jugendstil- und Bandelwerkornamenten verziert. (s. a. folgendes Blatt).

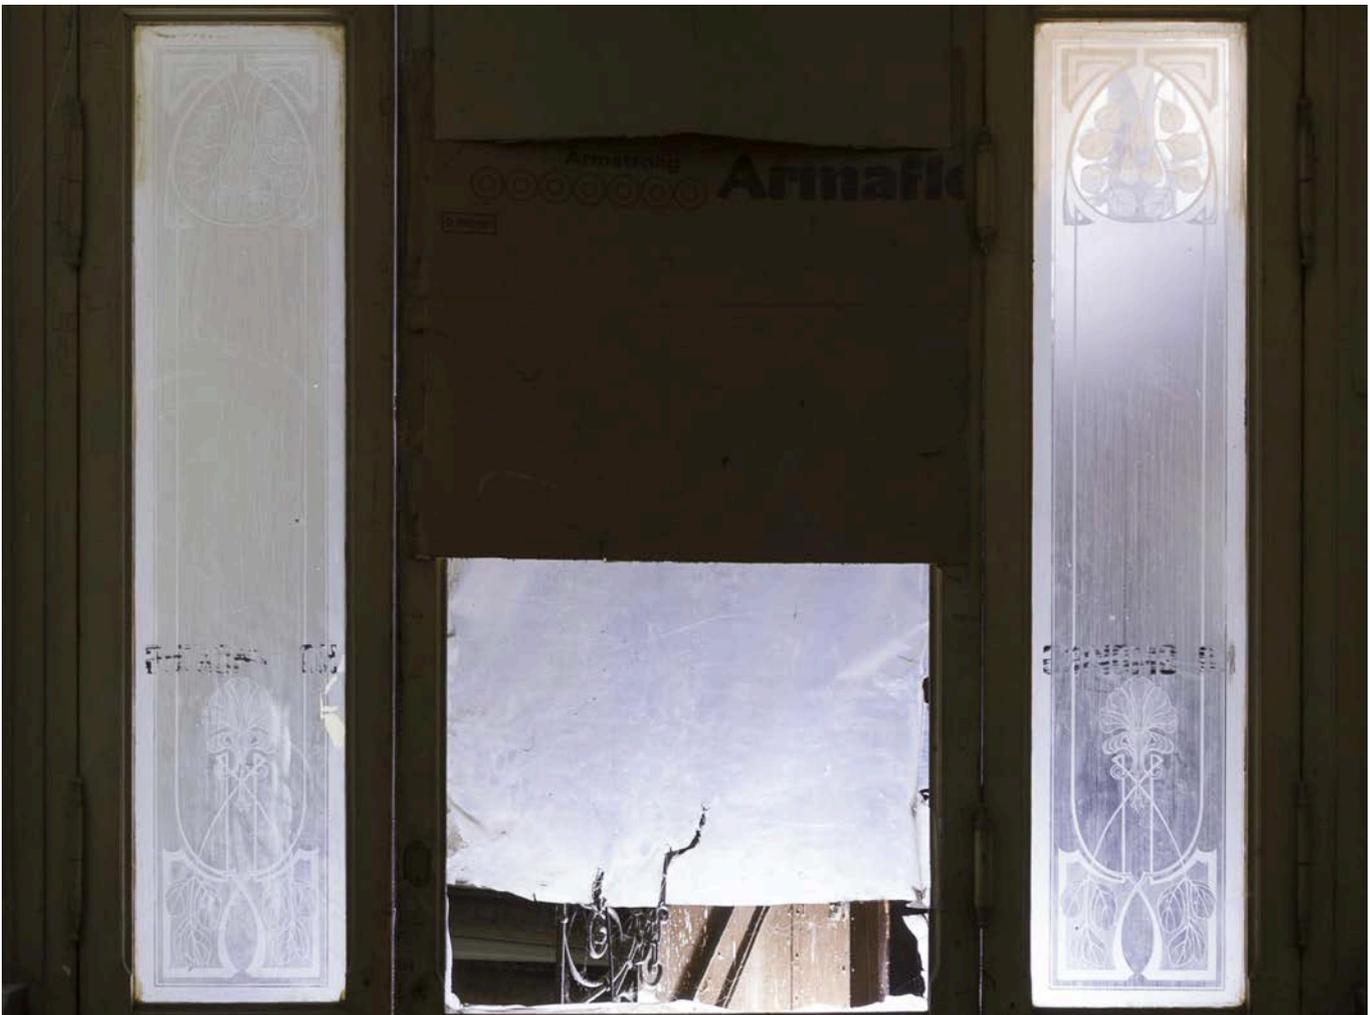
Abb. xx, „20171010_030790.TIF“

Die Verglasung der Türen ist mit floralen Jugendstil- und Bandelwerkornamenten verziert.

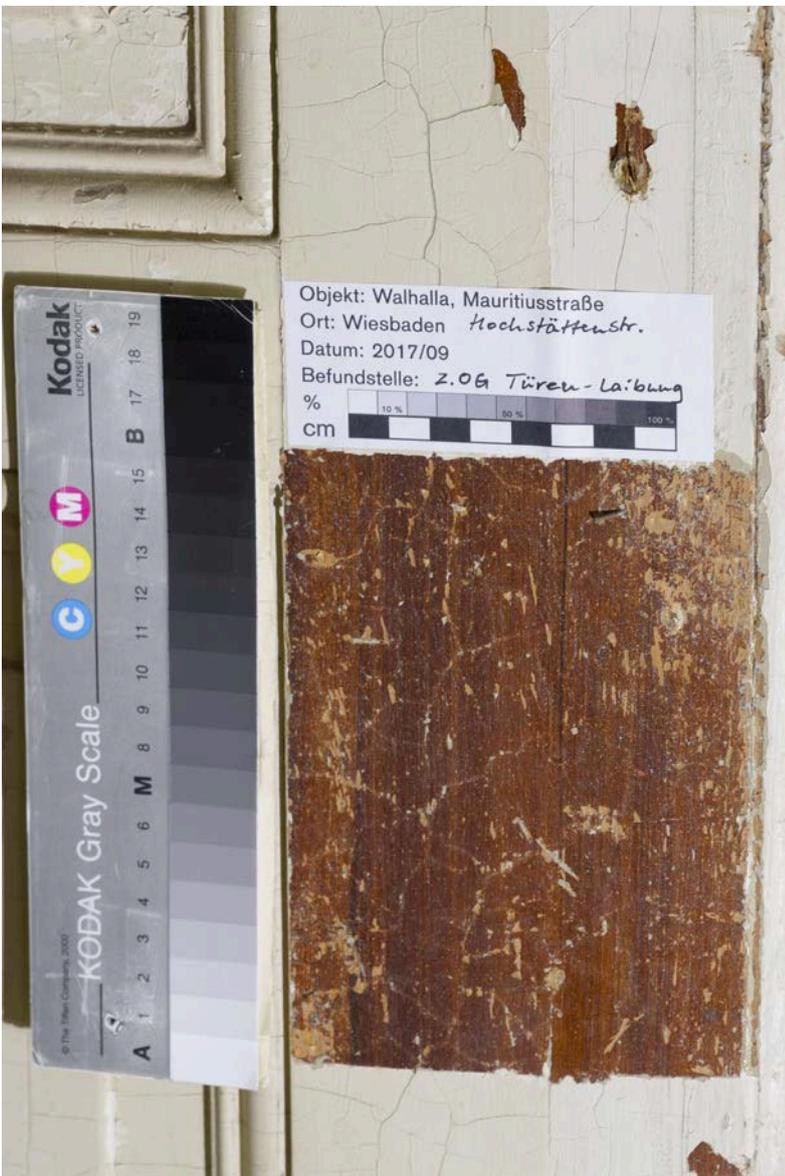
Abb. xx, „20171010_030809.TIF“

Die aus Nadelholz gefertigten Türen-Türlaibungen sind rötlichbraun (öliges Bindemittel) grundiert. Auf der Grundierung liegt eine rötlichbraune Maserierung, Holzimitation.

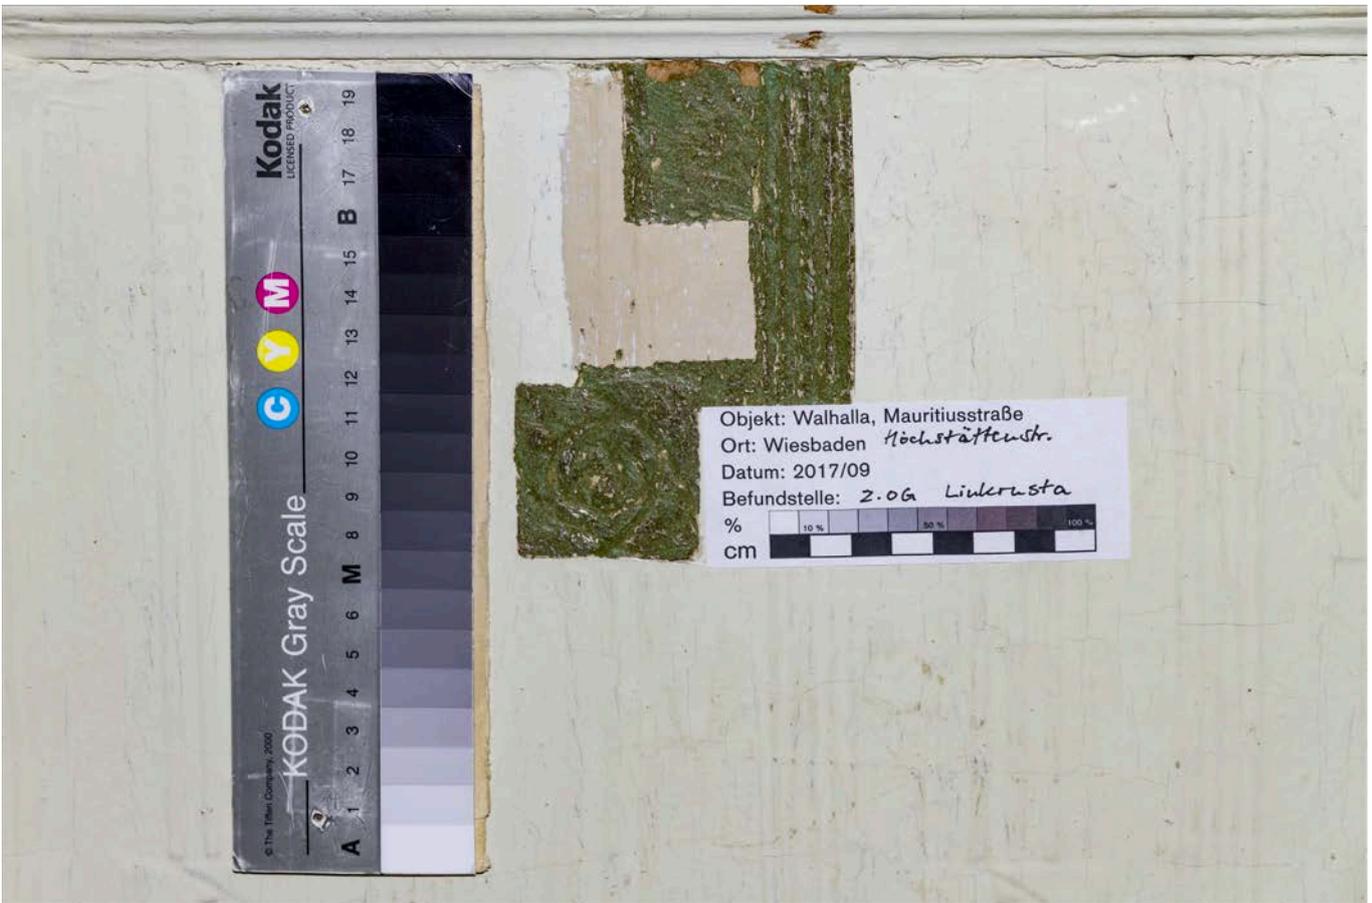
Abb. xx, „20171010_030745.TIF“ Sockel aus Linkrusta

Die Sockelzone des kleinen Flures ist auch mit der Linkrusta-Tapete des Treppenhauses versehen. Das Tapetenmuster hat senkrecht verlaufende Profilierungen und das typische Jugendstil-Rosenornament. Der Linkrustasockel im kleinen Flur ist grün NCS S 4020-G10Y gefasst.

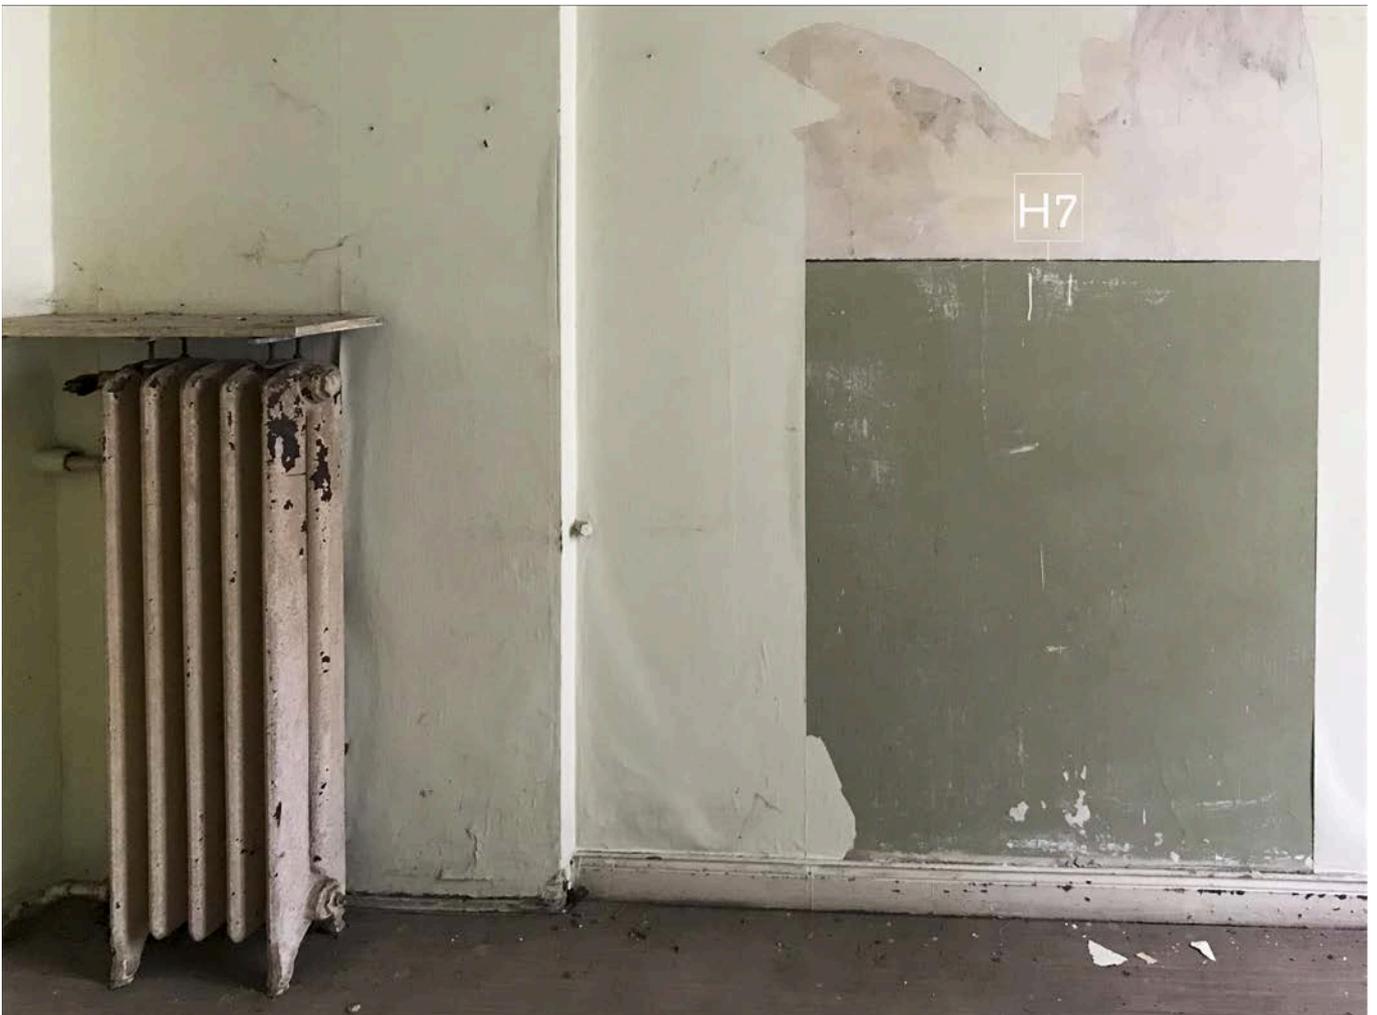
Abb. xx, „20171010_IMG_7173.TIF“

Der zum Hof gelegene Raum hat einen ca. 2 m hohen grünlichen Wandsöckel NCS S 4020-G10Y. Die angrenzende Wandfläche und die Decke sind mit hellbeiger Leimfarbe gefasst

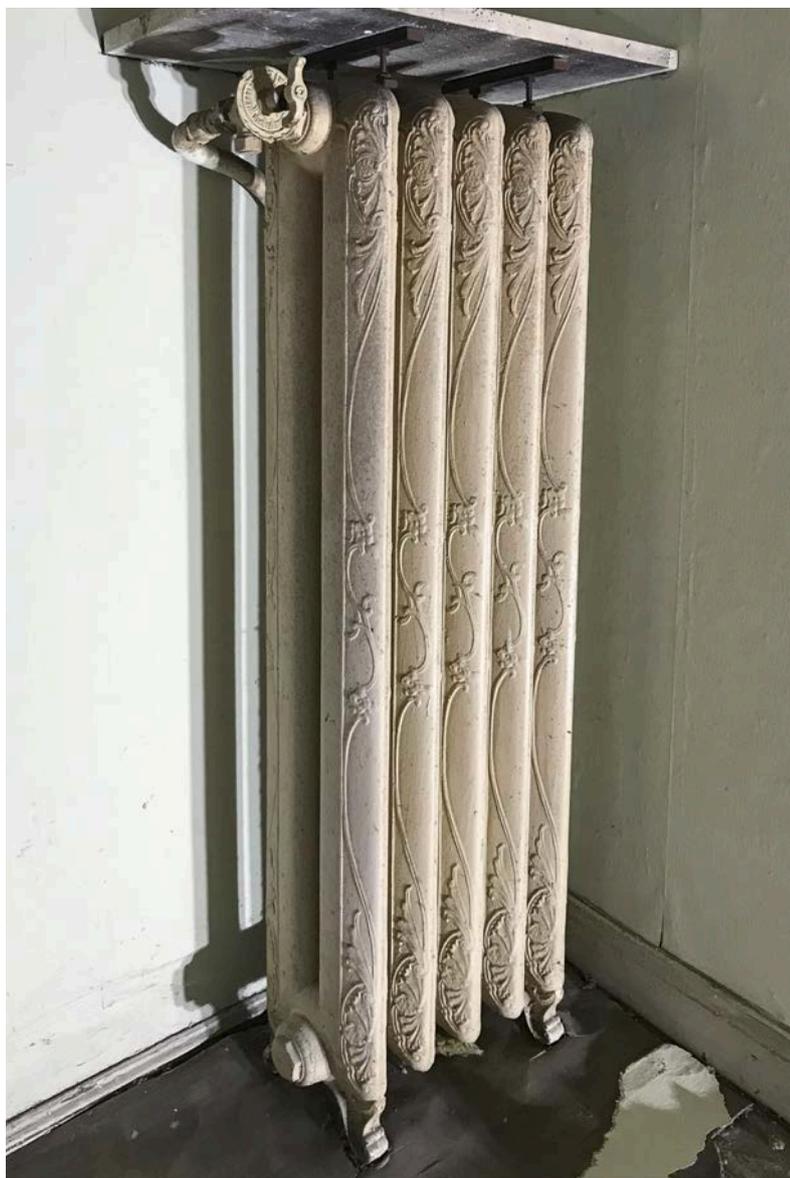
Abb. xx, „20171010_IMG_7167.TIF“

Bauzeitlicher Heizkörper

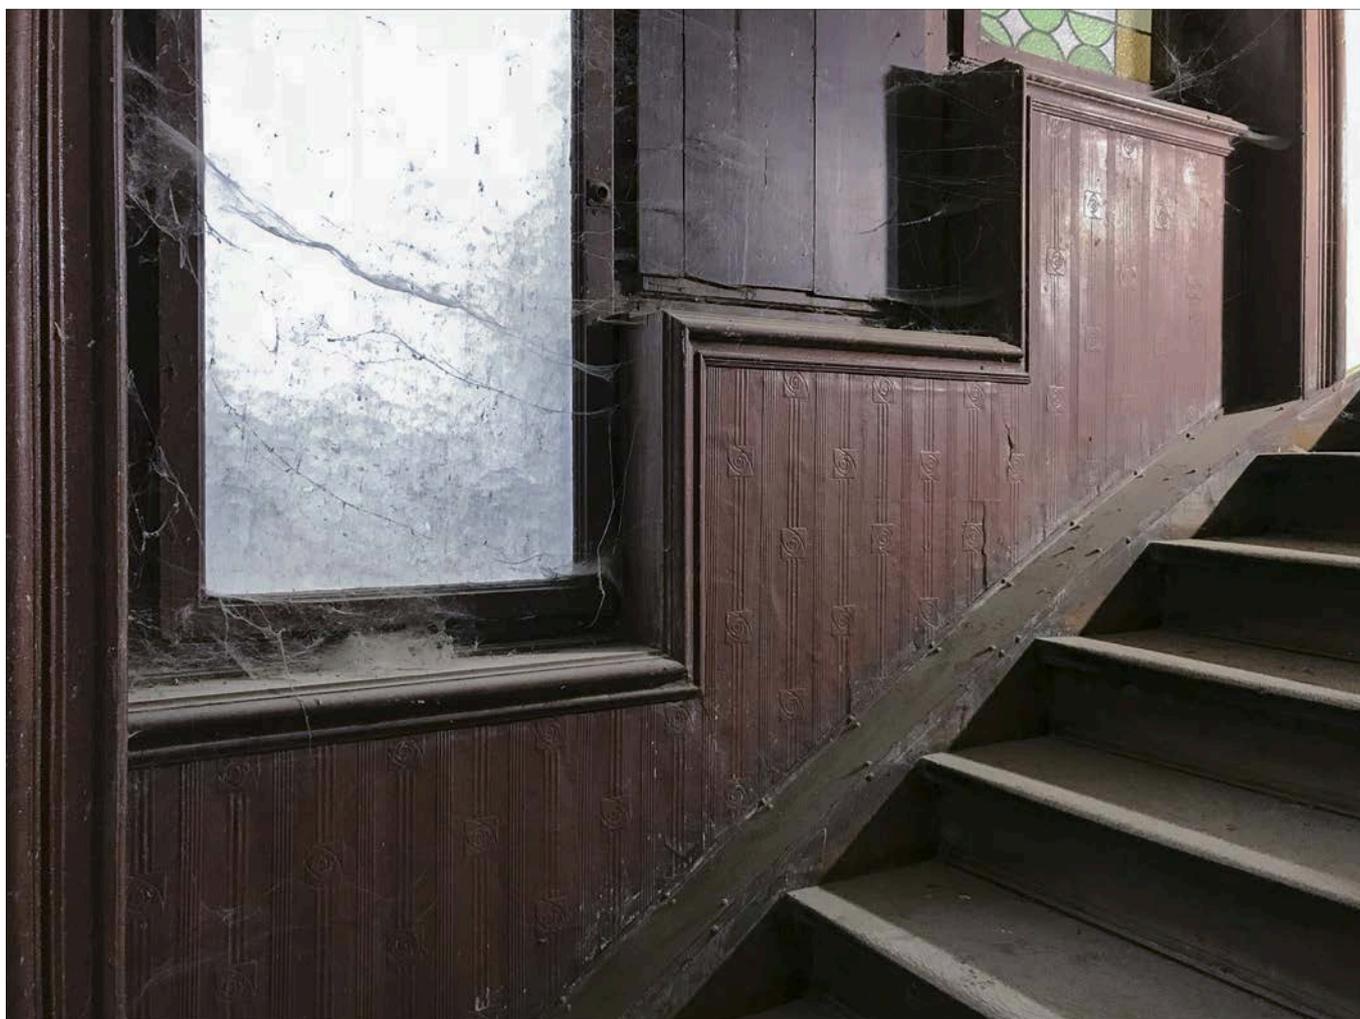
Abb. xx, „20171010_IMG_7168.TIF“

Die Wände unterhalb der Fenster sind mit einer Jugendstil-Prägetapete (Linkrusta) dekoriert. Die Prägetapete unter den Fenstern ist rötlichbraun gefasst.

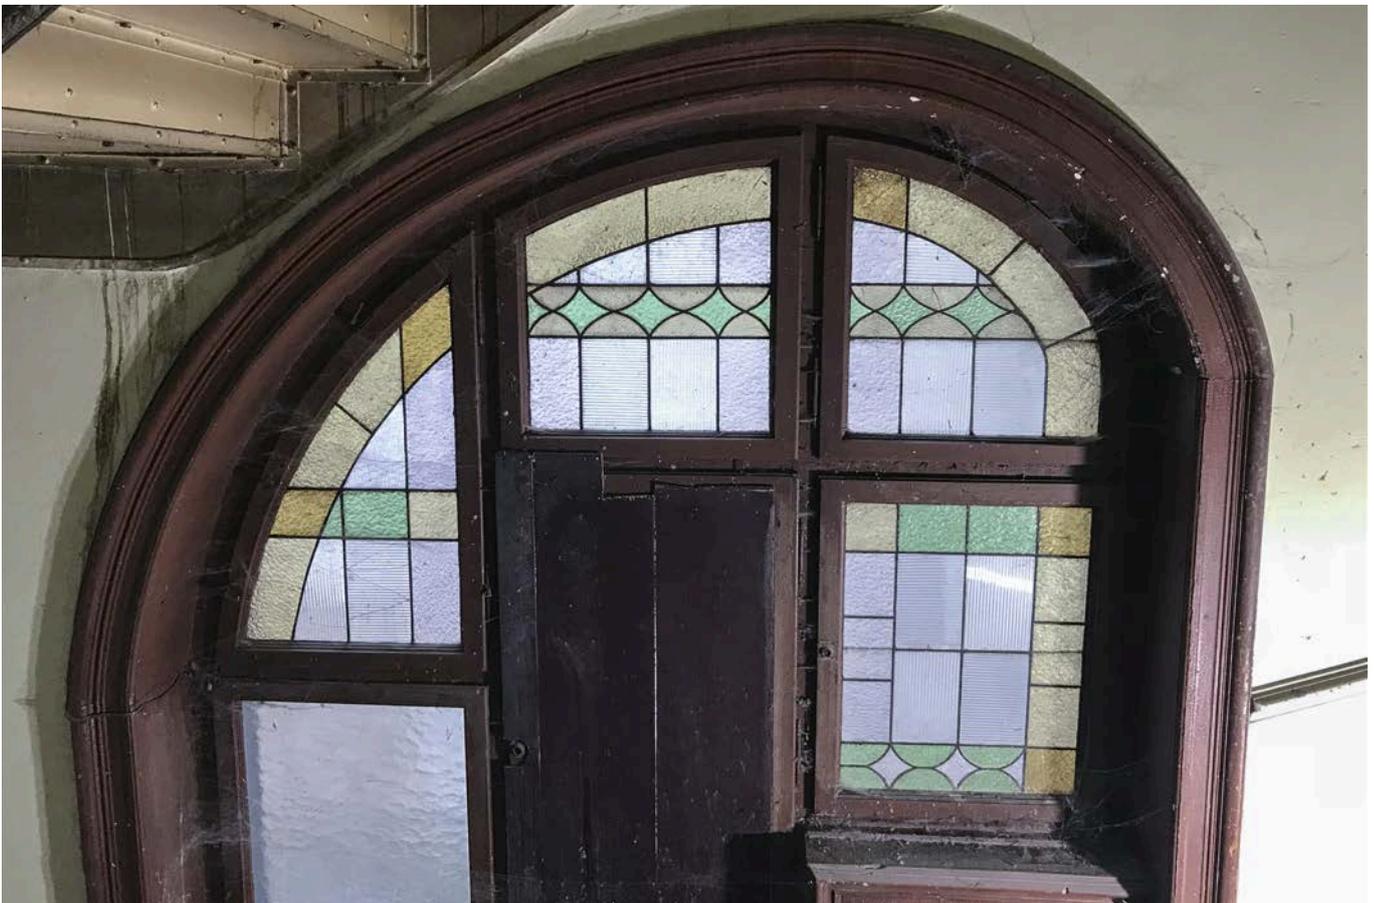
Abb. xx, „20171010_IMG_7170.TIF“

Die dreiflügeligen Fenster sind auf der linken Seite abgeschrägt, das sie unter dem Treppenlauf Platz finden. Die bleiverglasten Fensterscheiben sind mit vier Farben zusammengestellt: weiß, heller ocker, ocker und grün. Die Fensterscheiben sind partiell mit geometrischen Muster wie Rauten und Halbkreise zusammengesetzt.

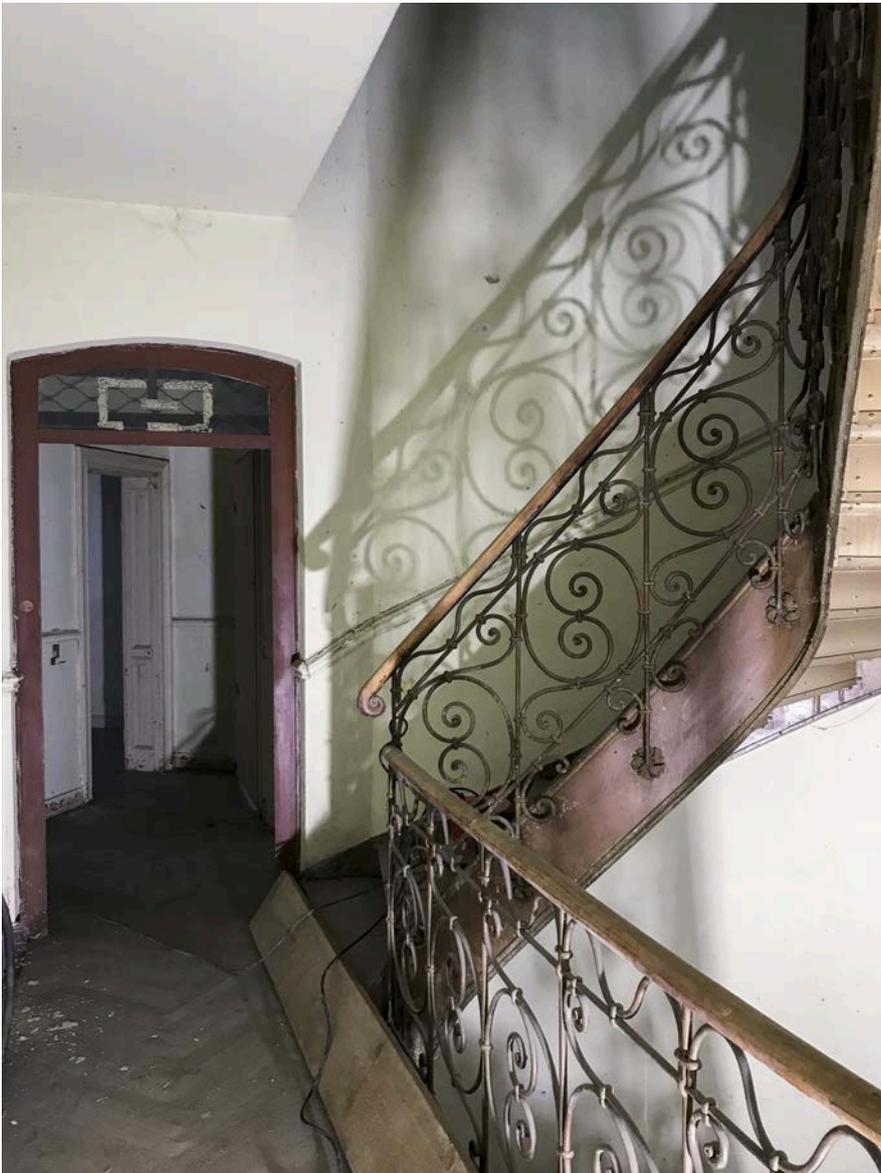
Abb. xx, „20171010_IMG_7172.TIF“

Das Treppengeländer ist mit gebogenen Rundeisen und ausgeschmiedeten Enden und Bunde (Verbindungsösen) gefertigt. Der Handlauf ist aus Eichenholz.

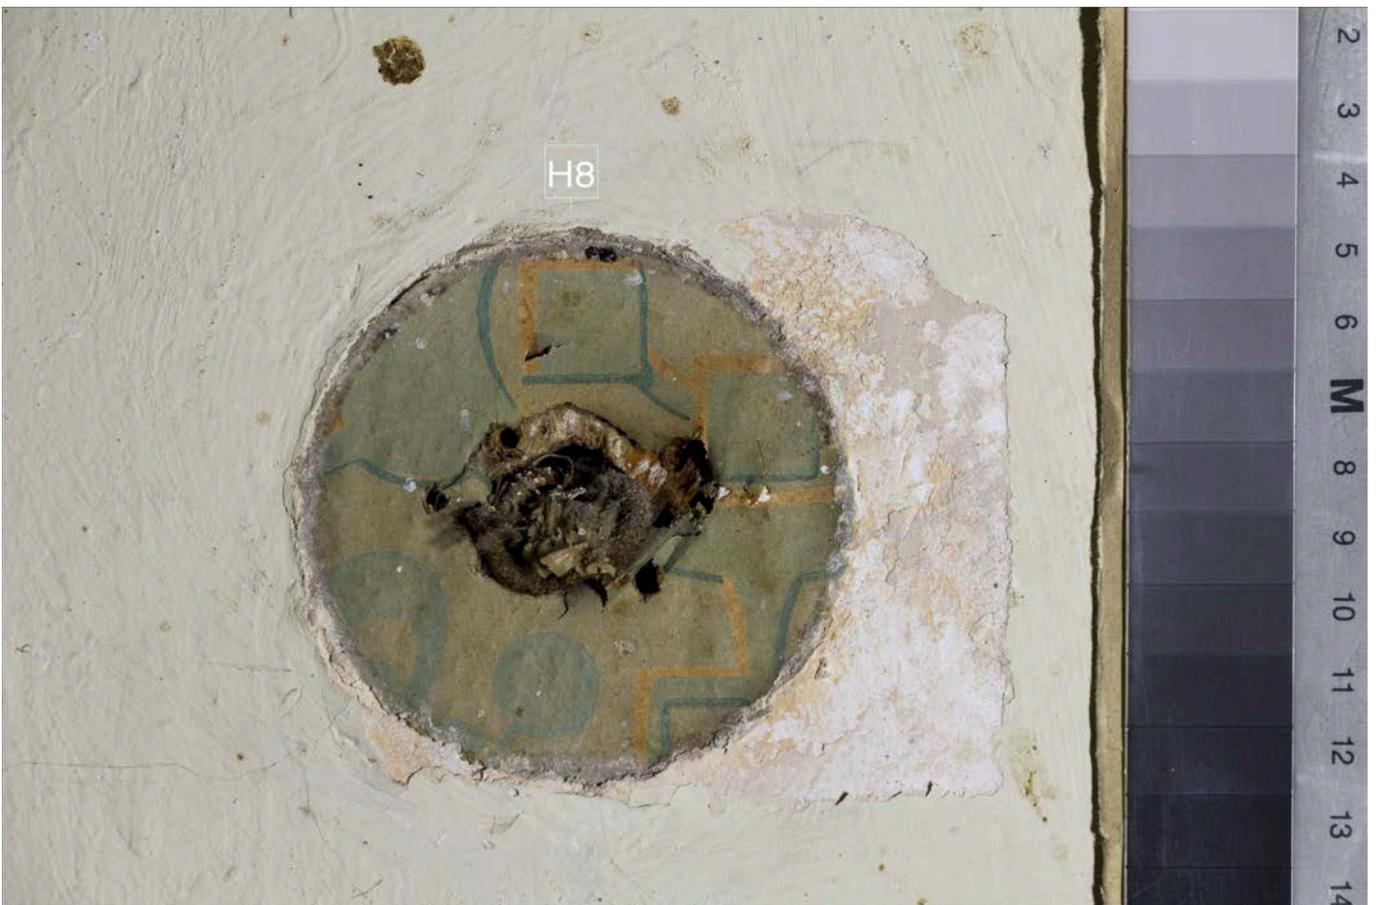
Abb. xx, „20171010_030745.TIF“

Die Wandflächen über dem Sockel waren mit einer grünen Mustertapete tapeziert. Die Tapete ist unter den historischen Lichtschaltern und Abdeckungen erhalten.

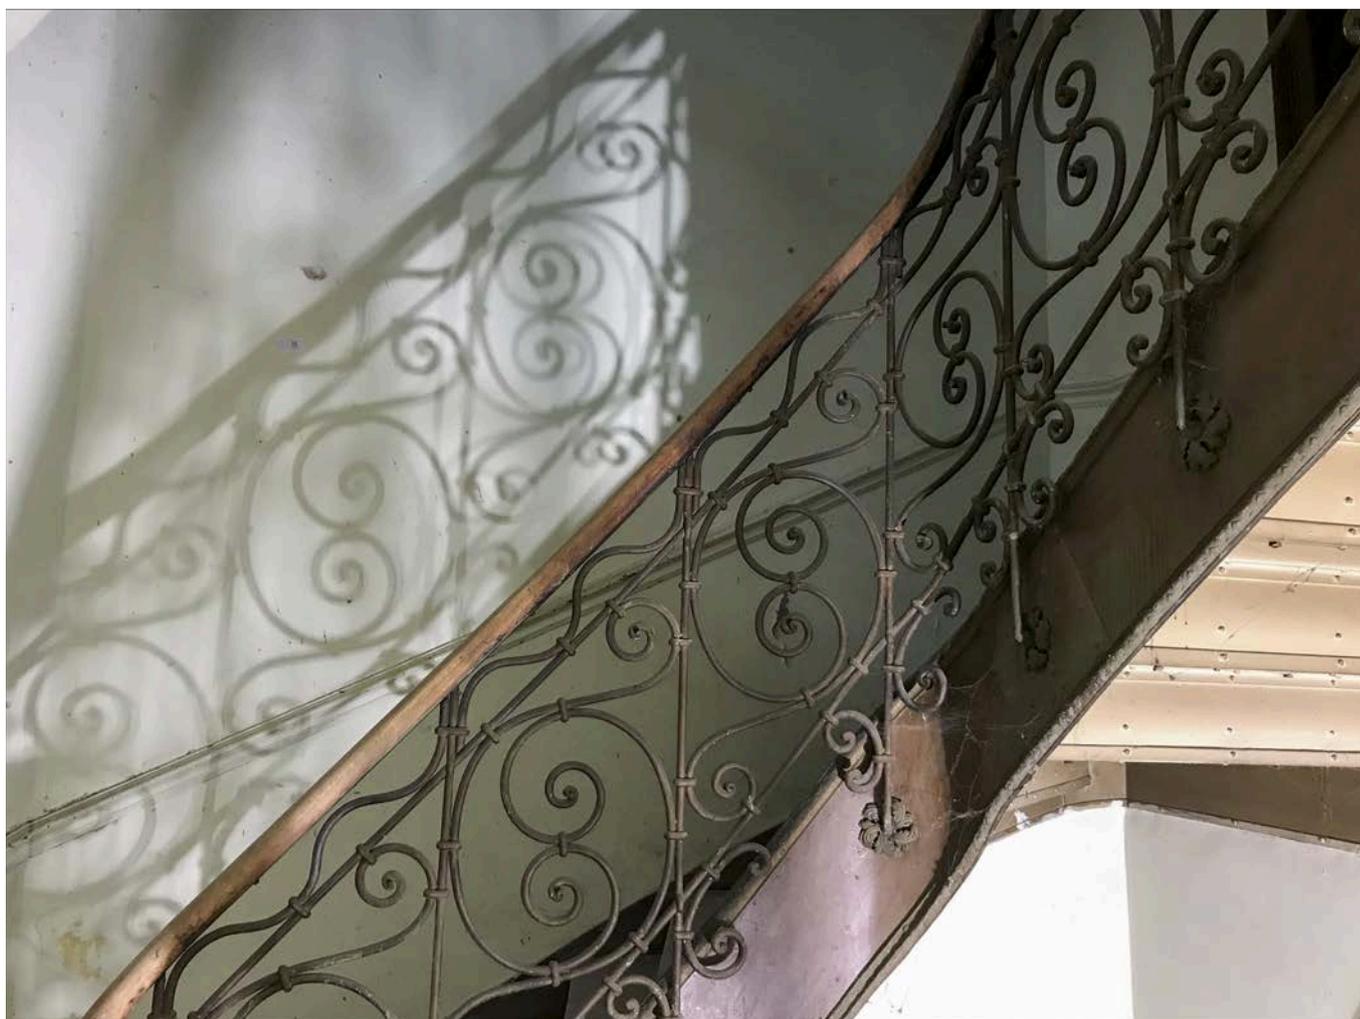
Abb. xx, „20171010_IMG_7171.TIF“

Das Treppengeländer ist mit gebogenen Rundeisen und ausgeschmiedeten Enden und Bunde (Verbindungsösen) gefertigt. Der Handlauf ist aus Eichenholz.

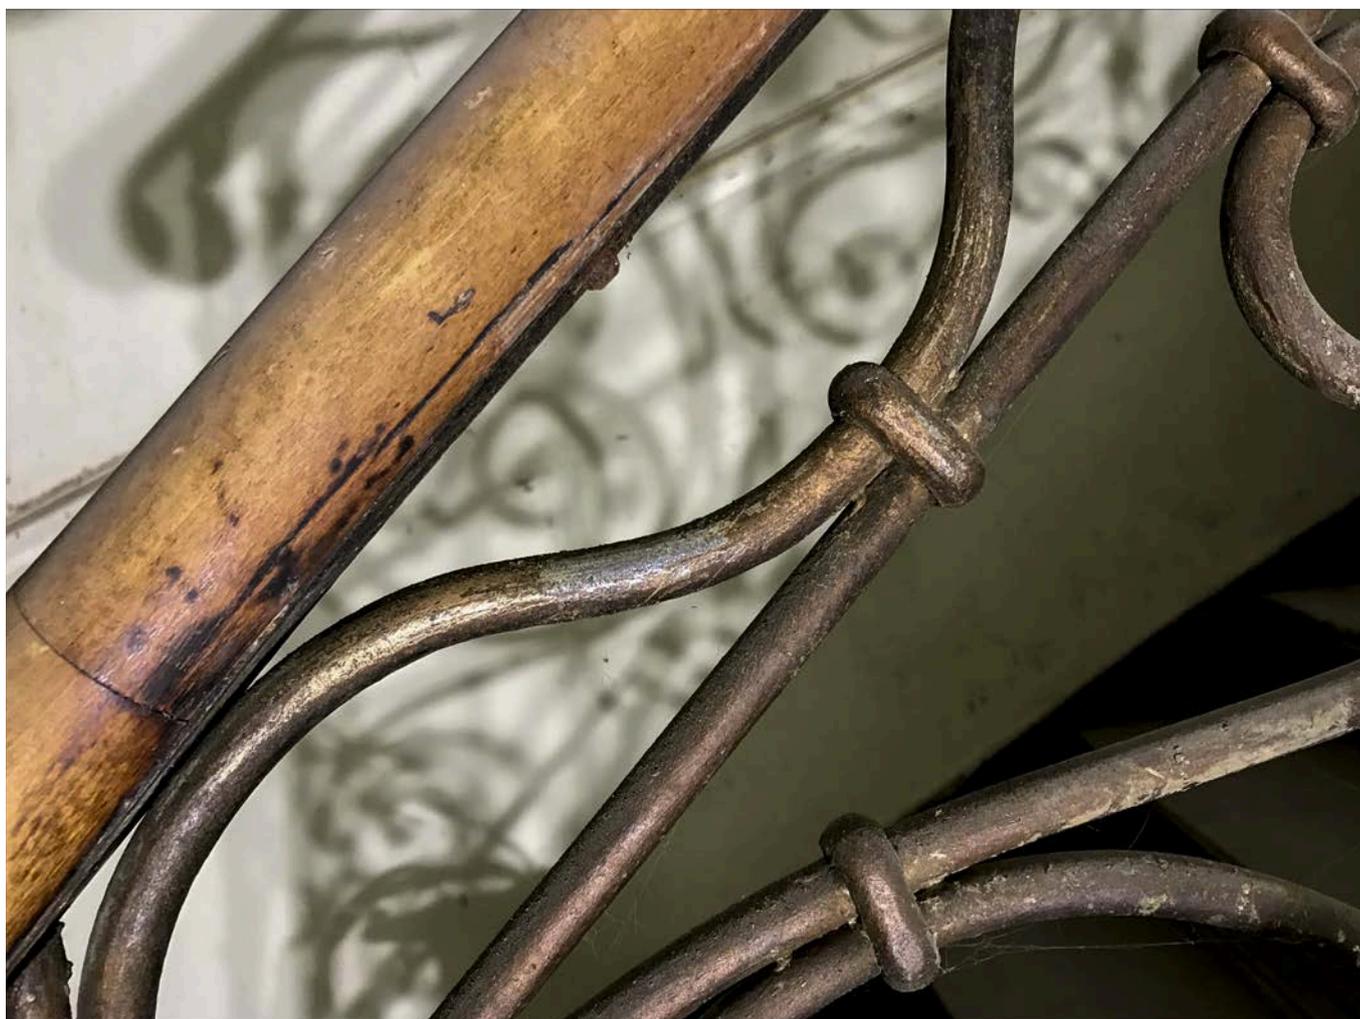
Abb. xx, „20171010_IMG_7174.TIF“

Das Treppengeländer ist mit gebogenen Rundeisen und ausgeschmiedeten Enden und Bunde (Verbindungsösen) gefertigt. Der Handlauf ist aus Eichenholz.

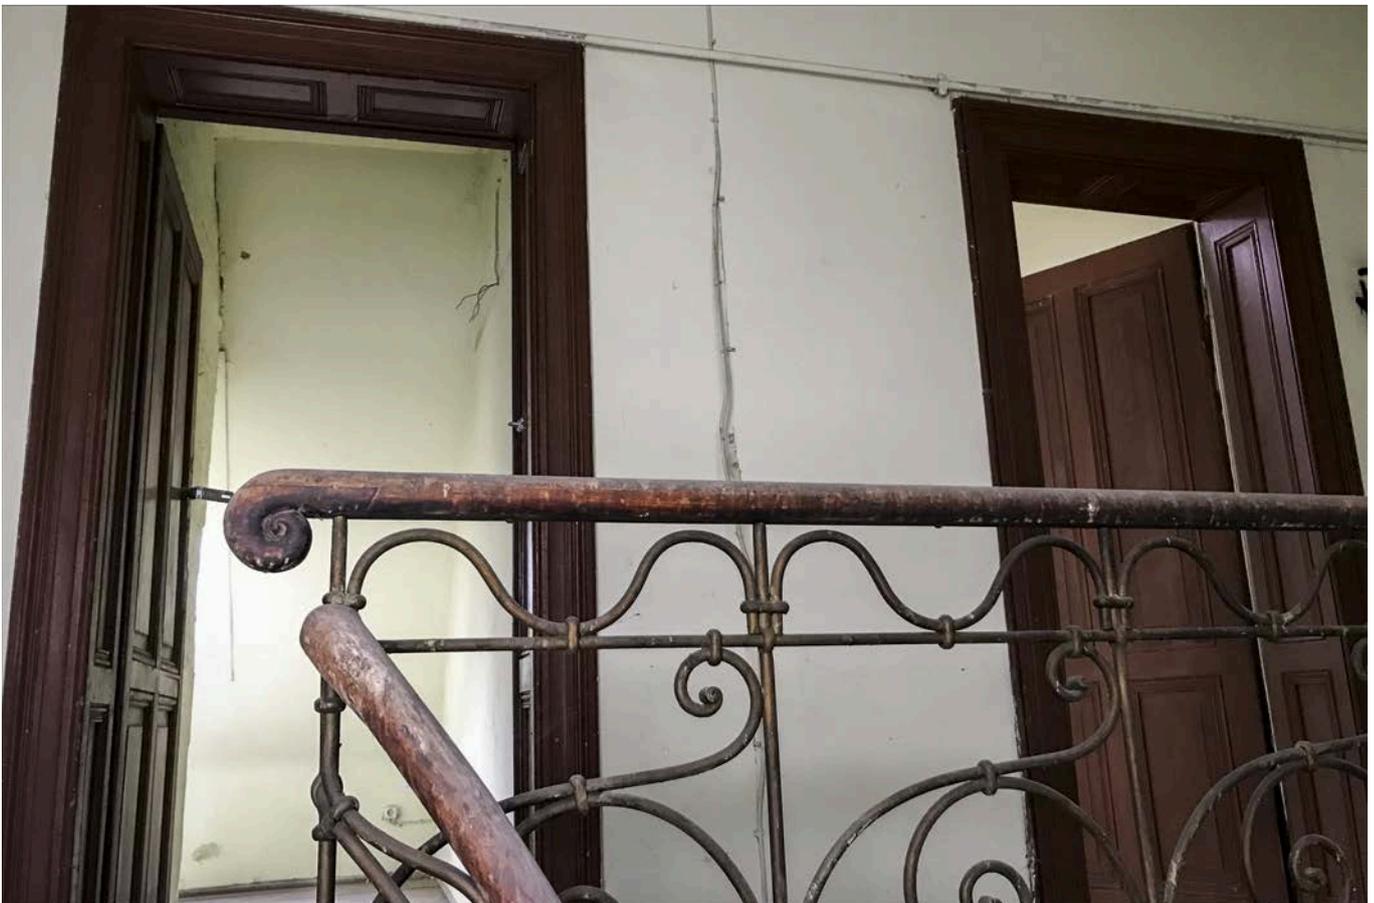
Abb. xx, „20171010_IMG_7179.TIF“

Im Treppenhaus sind alle Türen, Türleibungen Fenster und die Linkrusta-Prägetapete unterhalb der Fenster in einem rötlich-braunen an Mahagoniholz erinnernden Farb- bzw. Lasurauftrag versehen.
