**Sanierung der
Drei-Feld-Sporthalle Schelmengraben
Wiesbaden-Dotzheim**

**Erläuterungsbericht
Ergebnisdokumentation
LP2**

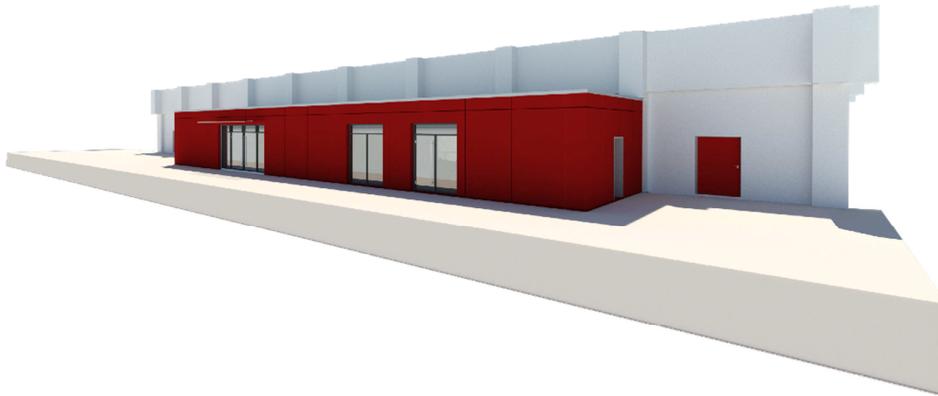
Es ist geplant, die Erschließung des Zuschauerbereichs zur Tribüne hin funktional und baulich zu optimieren. Durch die Änderung der Erschließung von der Nordseite her entsteht eine geradlinige, gut wahrnehmbare Lauf- und Sichtachse zum Sporthallenbereich hin. Eine Eingangsüberdachung als Wetterschutz ist vorgesehen. Der gesamte Foyerbereich erfährt eine Neuordnung der eine rasche Orientierung für den Besucher ermöglicht. Links neben dem Eingang wird ein kompakter WC-Bereich mit neu hinzukommendem Behinderten WC geschaffen. Auf der dem WC-Bereich gegenüberliegenden Seite entsteht die Neubau-Erweiterung, welche die Funktionen Imbiss und Verkaufsraum mit einigen Sitzplätzen sowie den erforderlichen Lagerflächen und Putzmittelraum beinhaltet. Der Neubaubereich ist als Mauerwerksbau mit gedämmter Fassade

geplant. Der neu entstehende einheitliche, moderne Baukörper wertet den Eingangsbereich architektonisch auf.

Konzeptentwurf Anbau Eingangsbereich

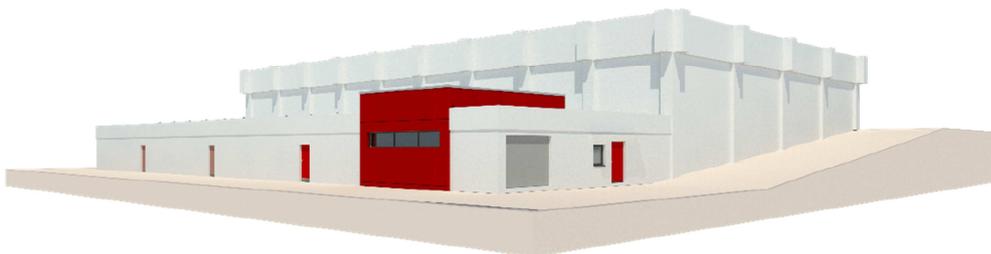
Konzeptentwurf Eingangsbereich Sportler/Schüler

Im Zuge der Sanierung ist eine funktionale Neuordnung bzw. Ergänzung des gesamten Sanitär- und Umkleidebereichs geplant. Der Schüler- bzw. Sportlereingangsbereich sollte vergrößert und optisch aufgewertet werden. Es ist geplant eine Eingangsüberdachung in diesem Bereich vorzusehen. Der Flur erhält aus brandschutztechnischen Gründen eine direkte Außenverbindung

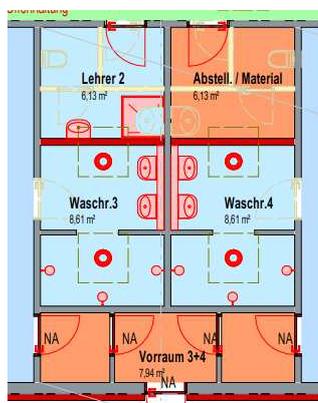
(NA) zur Südseite. Dadurch wird eine Belichtung an beiden Flurenden ermöglicht. Durch die Neuordnung der Räume entstehen zusätzliche Abstellräume für Schule und Vereine, Hausmeisterräume sowie separate Lehrer-Umkleiden mit Duschen und Behinderten-WC. Hinsichtlich der Nutzung der Duschen und Waschtische wird empfohlen die derzeitige Anzahl der Dusch- und Waschmöglichkeiten zu reduzieren. Der vorhandene Fitnessraum sollte durch ein Lichtband eine Blickbeziehung nach außen und hierdurch eine der Funktion angemessene Qualität bekommen. Durch die Verlegung der Lüftungstechnik auf das Dach entsteht zusätzlicher Raumgewinn. Die Konzeption mit entsprechenden Alternativen ist in den Planunterlagen dargestellt.

Teilausschnitt Grundrisslösung

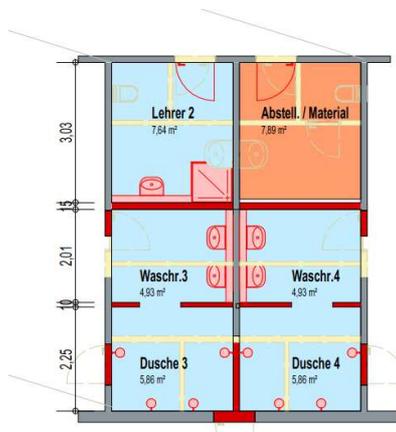
Alternativvorschlag

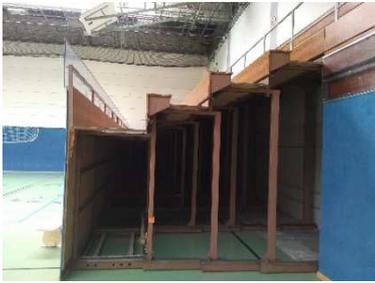
Nach erster Prüfung und Rücksprache mit dem Tribünenhersteller zeigt sich, dass die Tribüne grundsätzlich erhalten werden kann. Die Tribüne wird regelmäßig gewartet und ist in einem altersgemäß guten Zustand. Es ist geplant eine Oberflächenertüchtigung der Tribüne durchzuführen. Im der südwestlichen Hallenecke unter der Tribüne sind Feuchtigkeitsschäden erkennbar. Hier sind die Ursachen der Feuchtigkeit zu klären und entsprechende Maßnahmen zu planen.

Vorhandene Tribüne

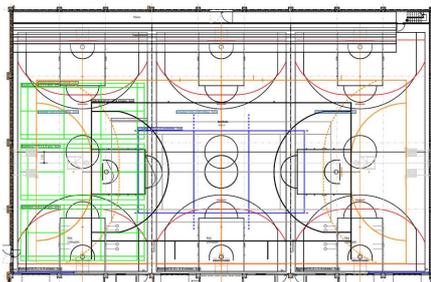
Linierungsplan Halle

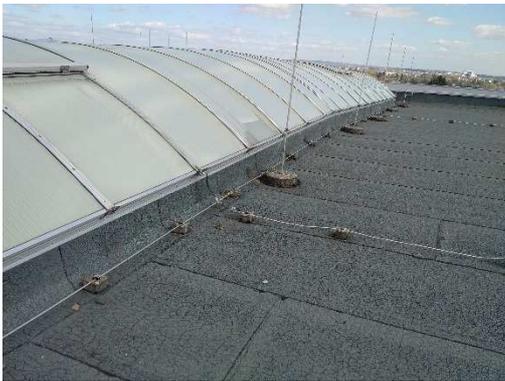
Die beiden Nebendachflächen sind im Zuge der Generalsanierung zwingend komplett zu erneuern. Statt der eingebauten Lichtkuppelenelemente ist geplant geschlossene Tageslichtkuppelenelemente der neuesten Generation (z.B. Greenlighting) einzubauen.

Lichtkuppel
www.greenlighting.de

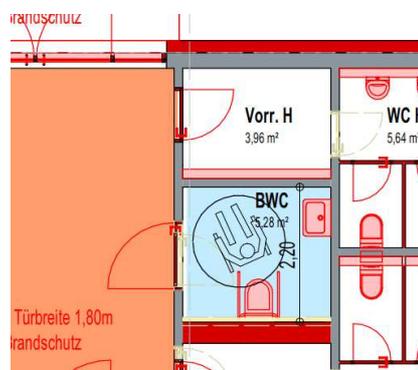
Im Rahmen der Generalsanierung wird sowohl der Tribünenbereich barrierefrei erschlossen und mit einer behindertengerechten WC ausgestattet. Ebenso ist geplant im Umkleidebereich eine behindertengerechte WC-Anlage zu errichten und eine der Sammelumkleiden behindertengerecht auszuführen.

Behinderten WC Eingangsbereich
Sanitärbereich

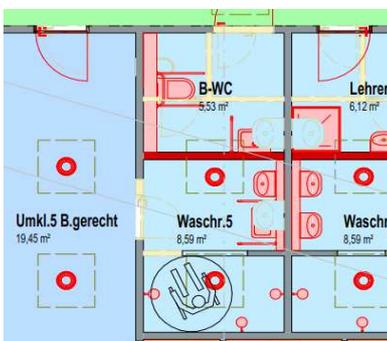
Behinderten WC und Dusche
