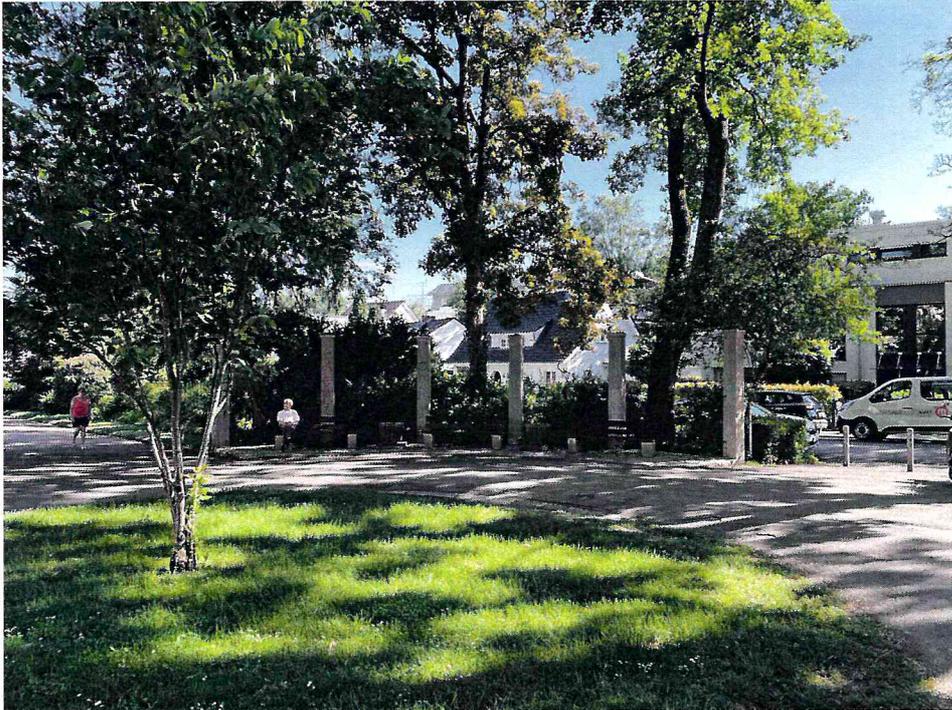
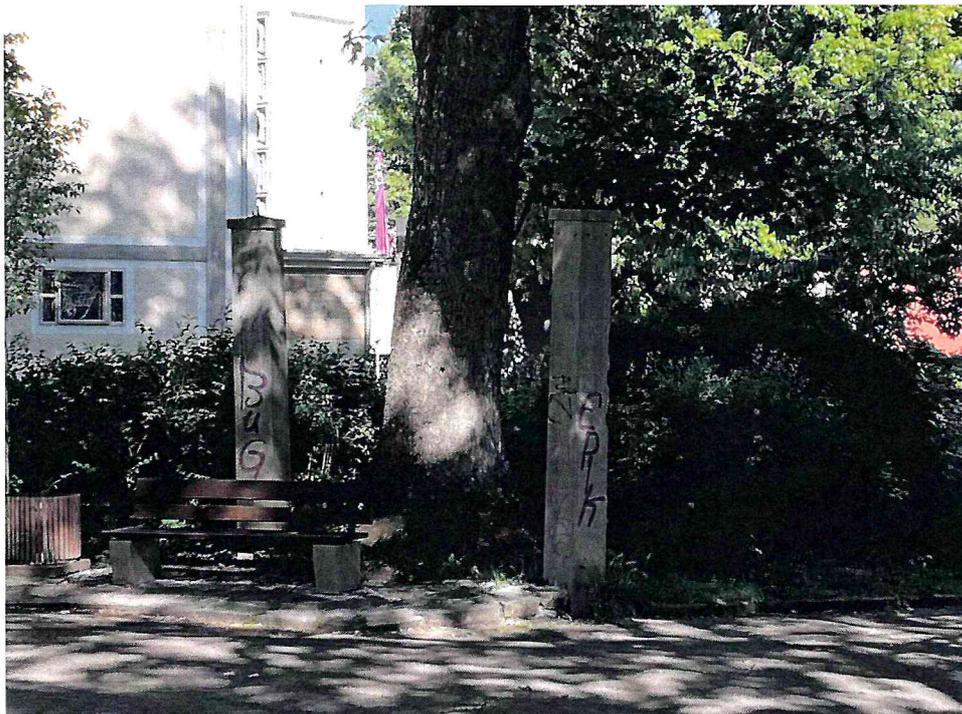
Abb.1/Abb.2: Pergolen beiderseits des Zuwegs aus Richtung Albrecht-Dürer-Straße/Walkmühltalanlagen (teilweise schief, mit Graffiti beschmiert, Pfetten/Querbalken fehlen gänzlich)

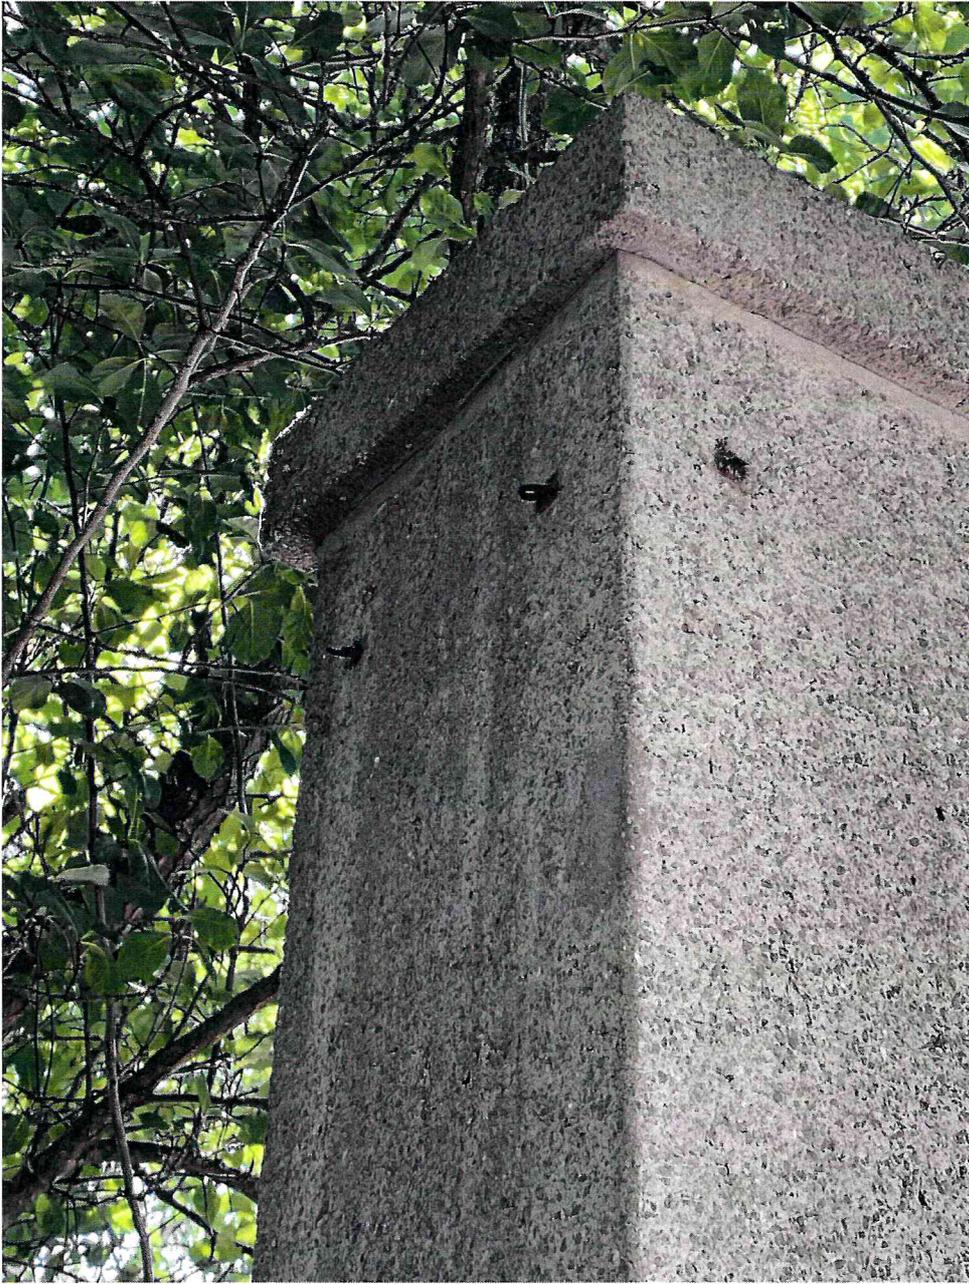
Abb.3: Ehemalige Metallaufhängung der Pfetten/Querbalken.
