Stützmauer/ Treppenanlage Bierstadter Straße (ST105)

Ersatzneubau und Verkehrsführung Bierstadter Straße

Tiefbau- und Vermessungsamt,

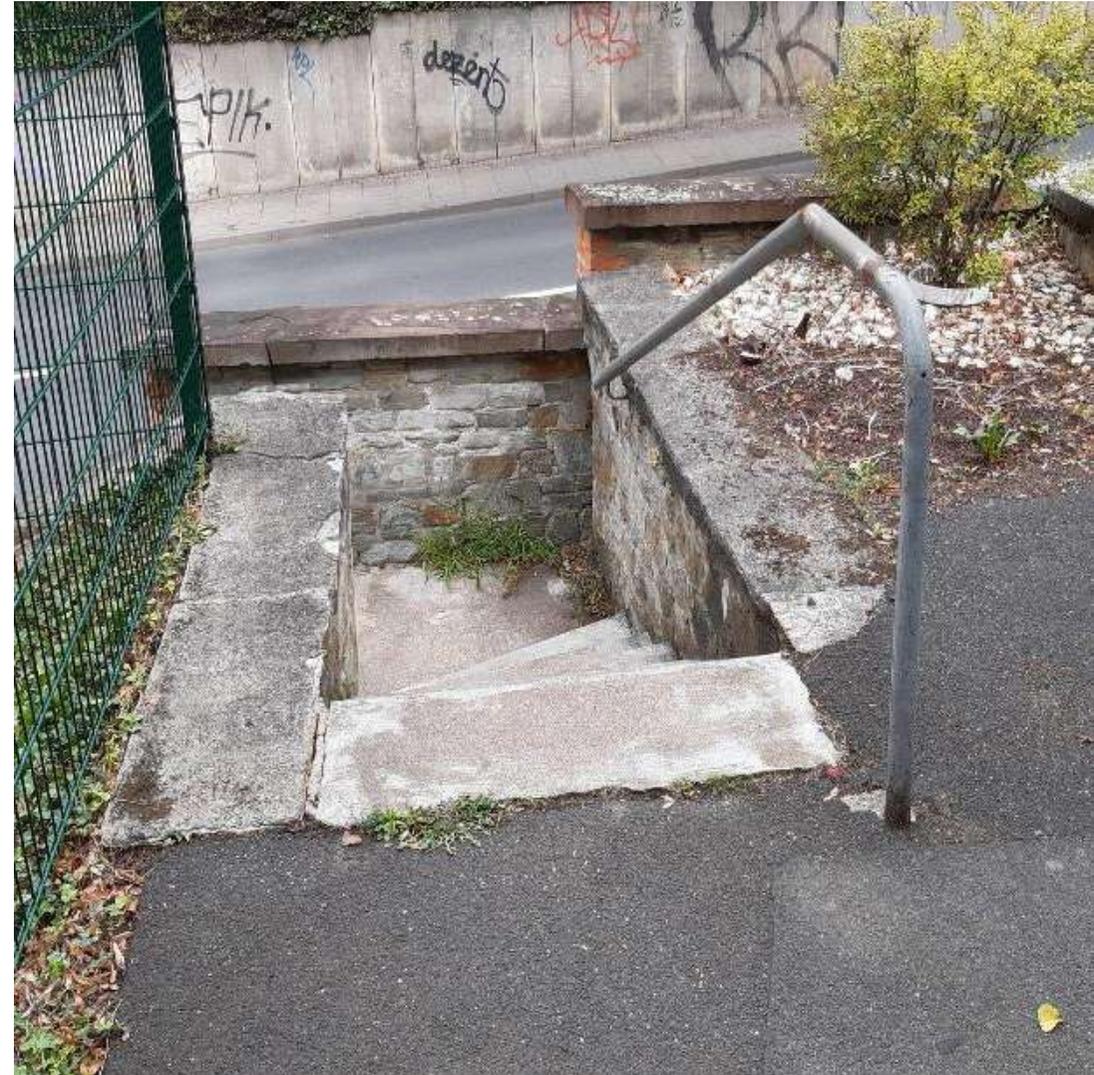
Treppe Am Felsentor, Richtung Bierstadter Str.

- Die Stützmauer befindet sich in Wiesbaden im Stadtteil Wiesbaden Mitte an der Einmündung des Fußweges „Am Felsenkeller“ in die Bierstadter Straße.
- Die Stützmauer sichert die Treppenanlage am Zugang zum Fußweg „Am Felsenkeller“.

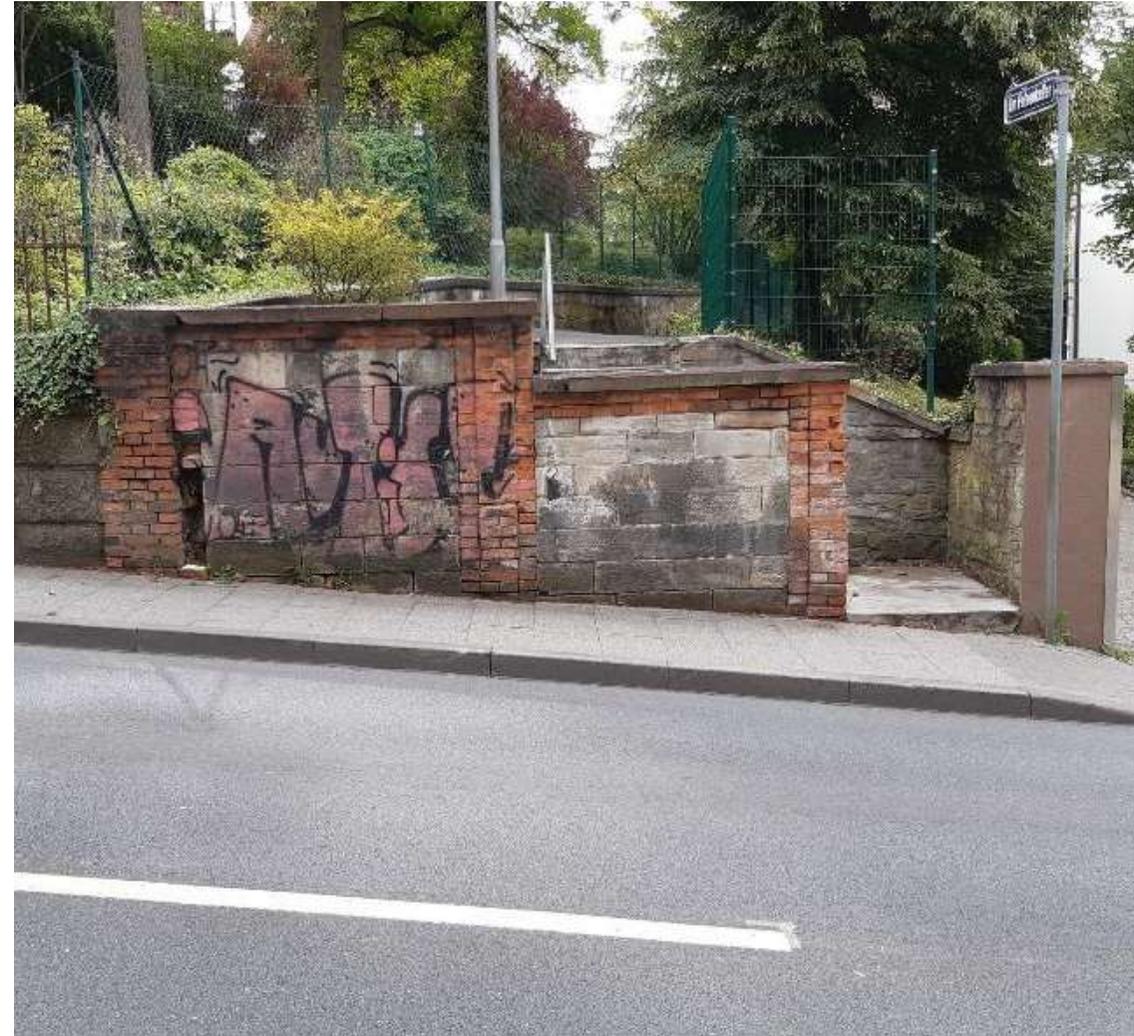
Bauwerkszustand

- im Zuge der letzten Bauwerksprüfung (Hauptprüfung 2020) wurde das Bauwerk in die Zustandskategorie 3,5 (ungenügender Bauwerkszustand) eingestuft. Aufgrund der vorgefundenen Schäden (insb. Schiefstellung der Wand und Steinausbrüche) muss die Stützmauer erneuert werden

Maßnahmenempfehlung {1}

Art der Leistung	Ersatzneubau wegen Tragfähigkeitsverlust (m² Bw-fläche -I-)
Menge	Geschätzte Kosten
Dauer der Maßnahme	Ausführungsjahr
Dringlichkeit	Mittelfristig
Maßnahmenfixierung	Keine Maßnahme festgelegt
Projektbezeichnung	
Bemerkung	Kompletterneuerung der straßenseitigen Wand und der Treppe wegen mangelnder Standsicherheit, Instandsetzung nicht wirtschaftlich.

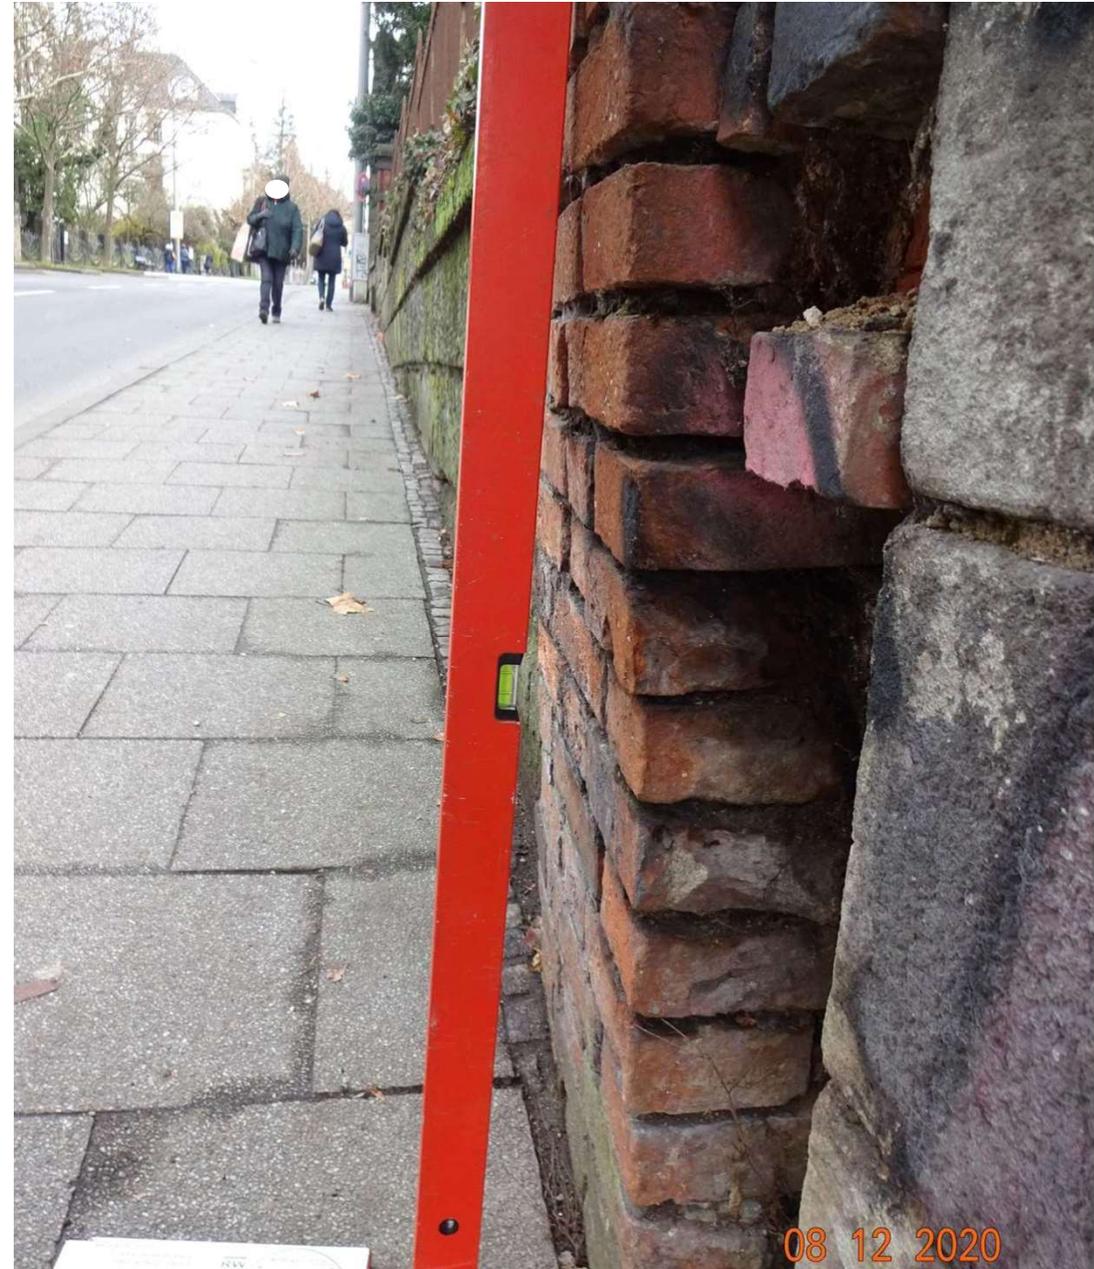
Schadensbeschreibung

- Stützwand nicht im Lot, Schiefstellung der Wand bis zu 10%

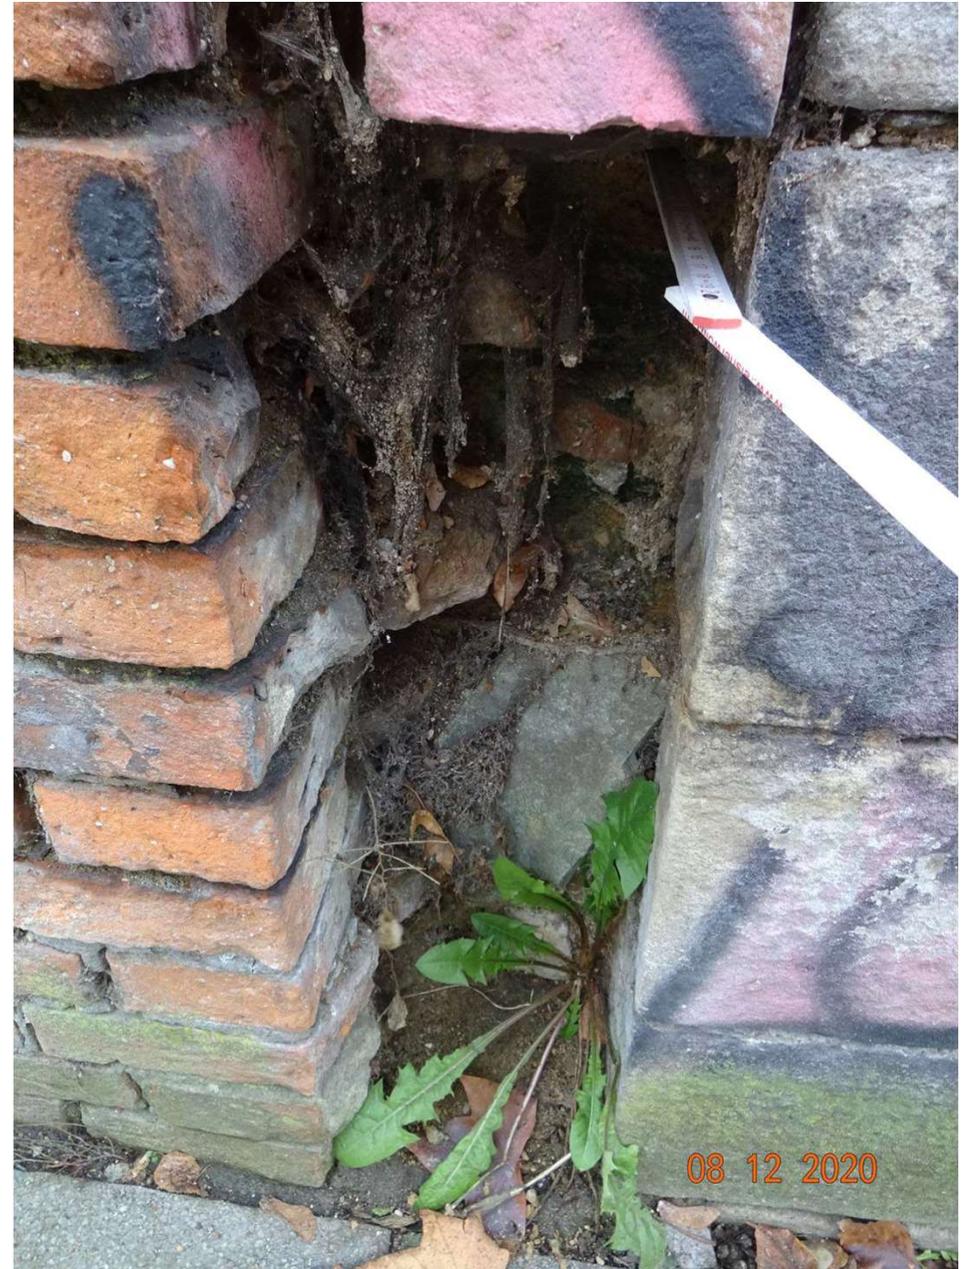
Schadensbeschreibung

- Tragendes Mauerwerk, bereichsweise herausgebrochen, großer Ausbruch bis 20cm Tiefe, Breite ca. 18 cm, Höhe ca. 65 cm

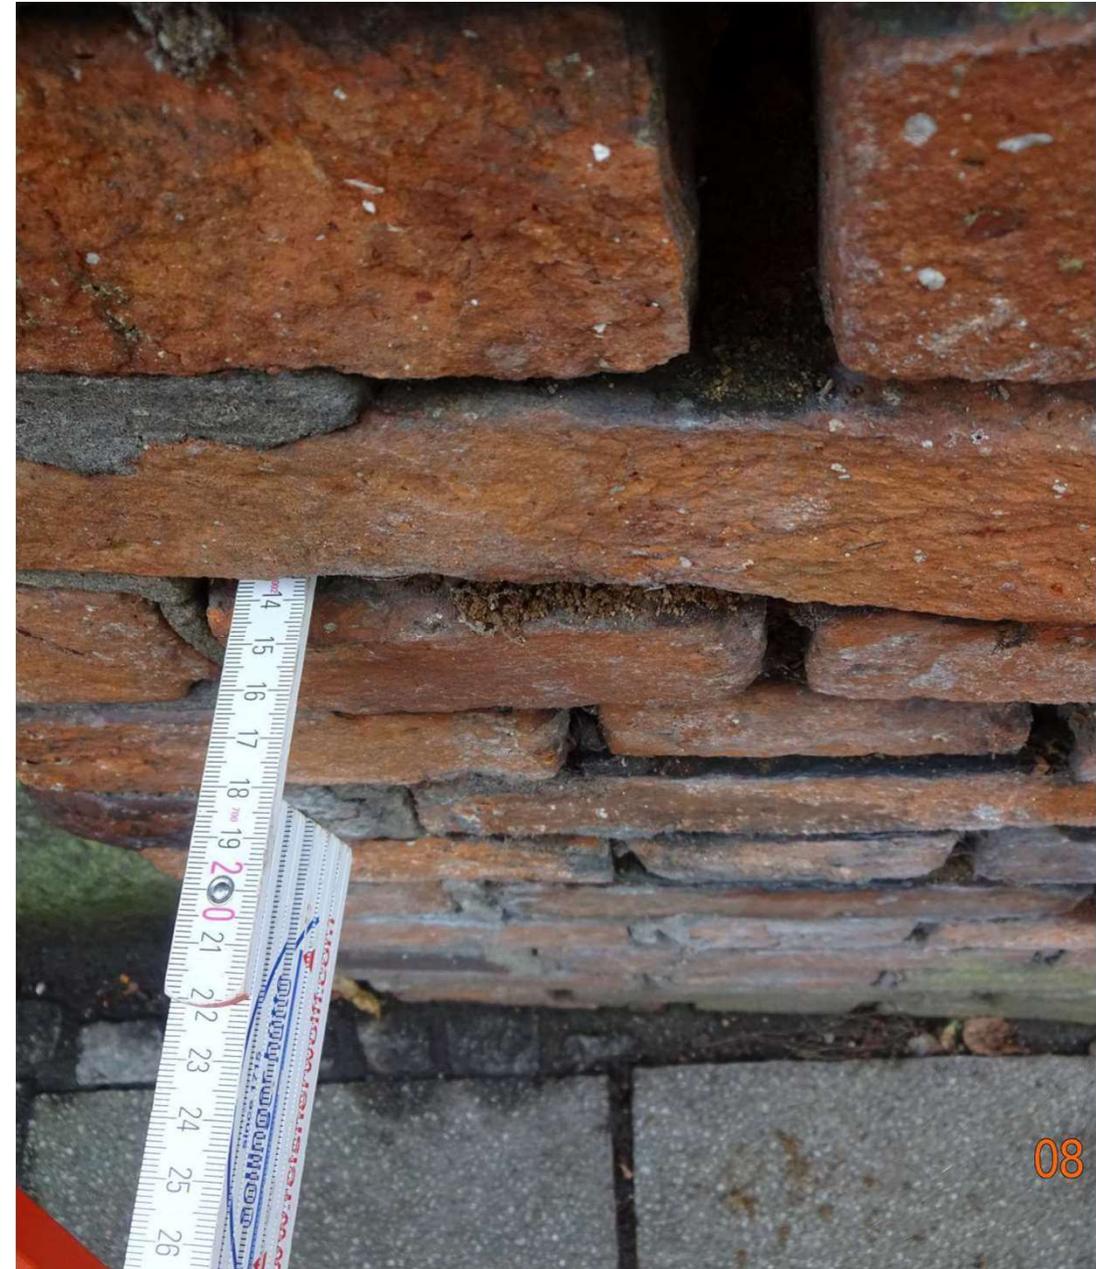
Schadensbeschreibung

- Mauerwerksfugen, ausgeprägt offen, längs durchgehend, quer durchgehend, Fugen bis 14 cm offen, Steine teilweise herausgedrückt

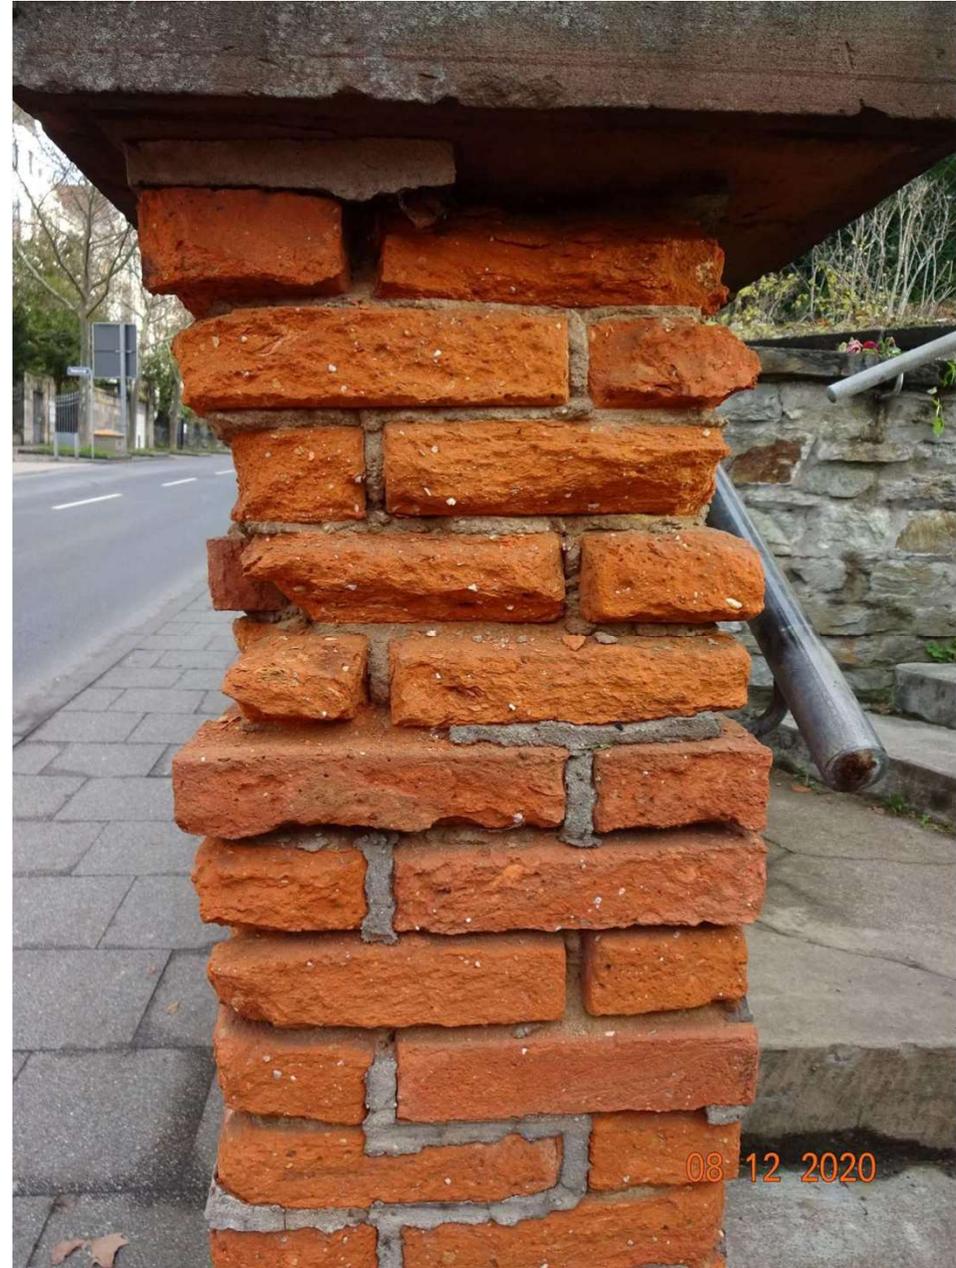
Schadensbeschreibung

- Mauerwerk, ausgeprägt, verwittert

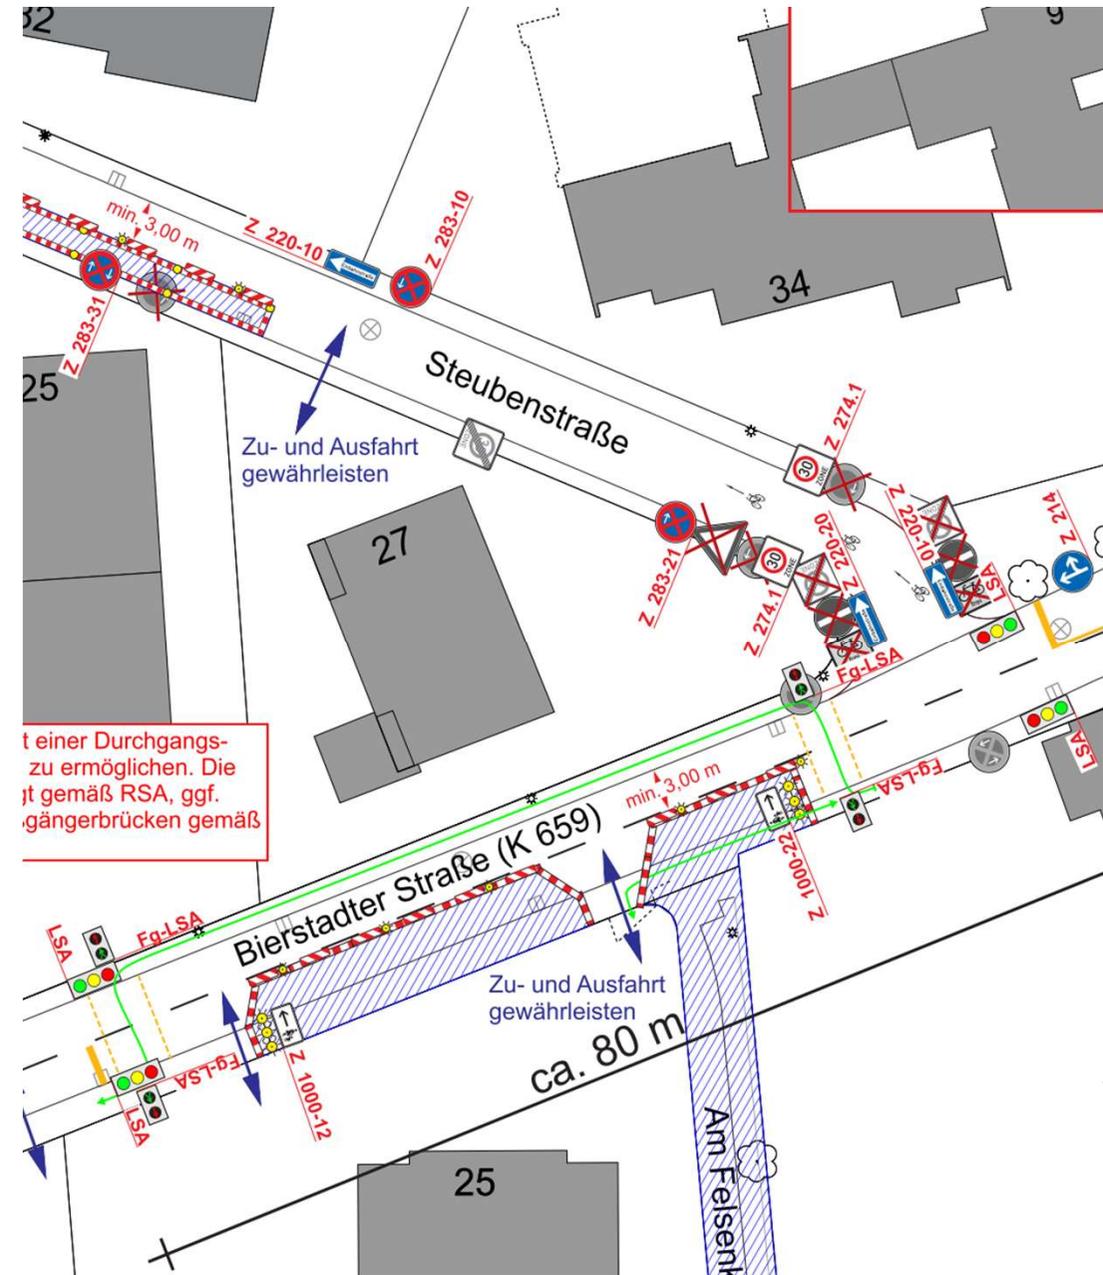
Verkehrsführung

- Der Verkehr auf der Bierstadter Straße wird mit einer Baustellenampel einspurig an der Baustelle vorbeigeführt.
- Fußgänger werden mit Hilfe von Fußgängerampeln auf dem nördlichen Gehweg an der Baustelle vorbeigeführt.

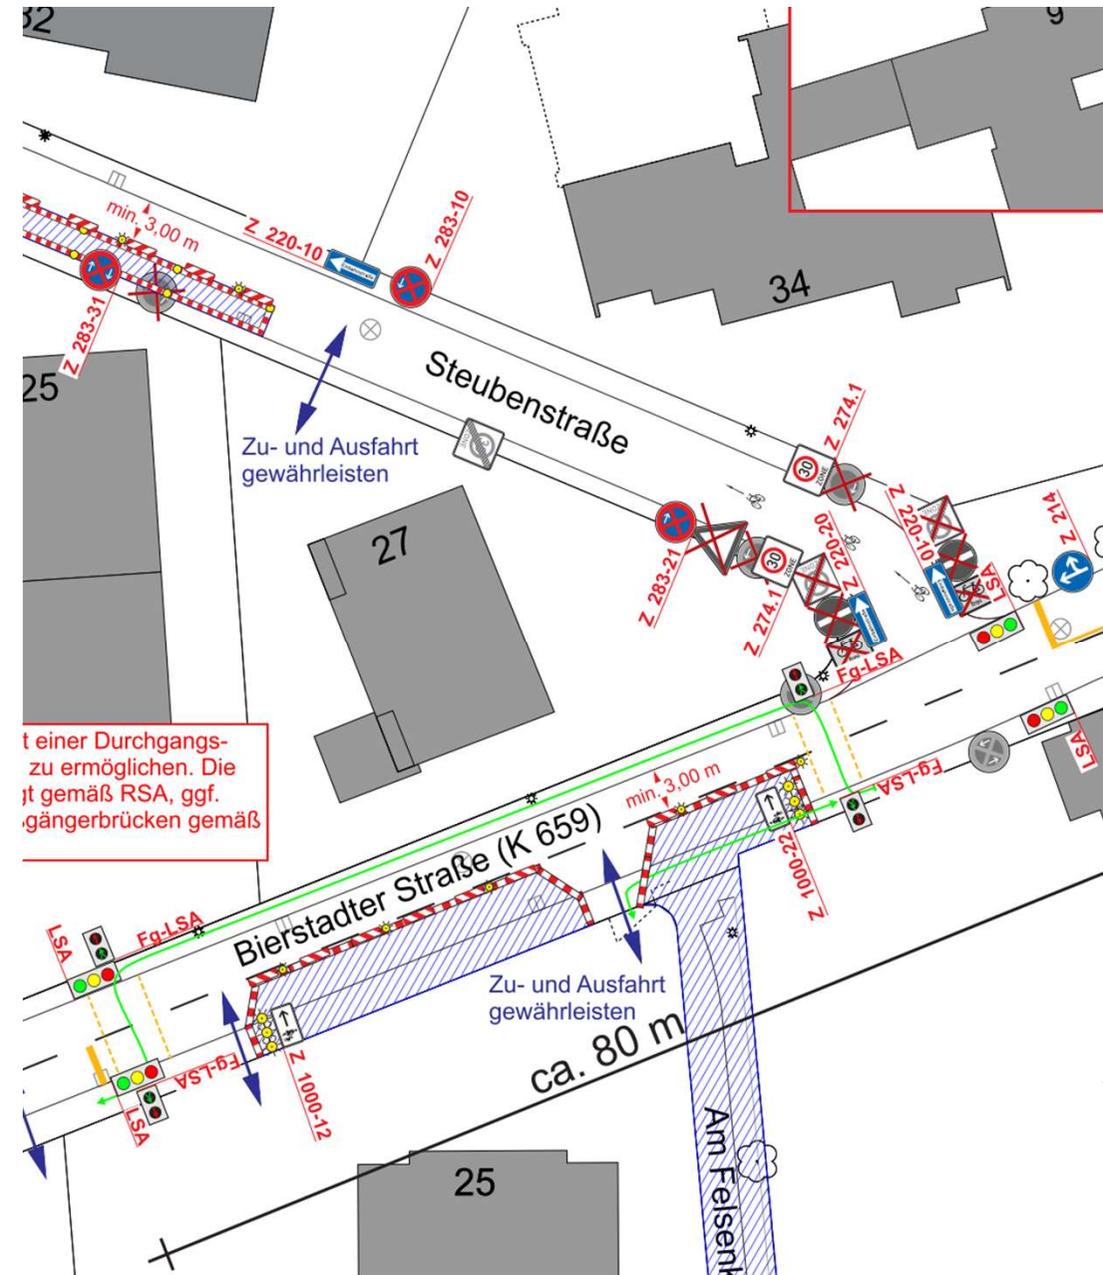
Verkehrsführung

- Der Verkehr auf der Bierstadter Straße wird mit einer Baustellenampel einspurig an der Baustelle vorbeigeführt.
- Fußgänger werden mit Hilfe von Fußgängerampeln auf dem nördlichen Gehweg an der Baustelle vorbeigeführt.
- Der Fußweg Am Felsenkeller wird für die Bauarbeiten gesperrt.

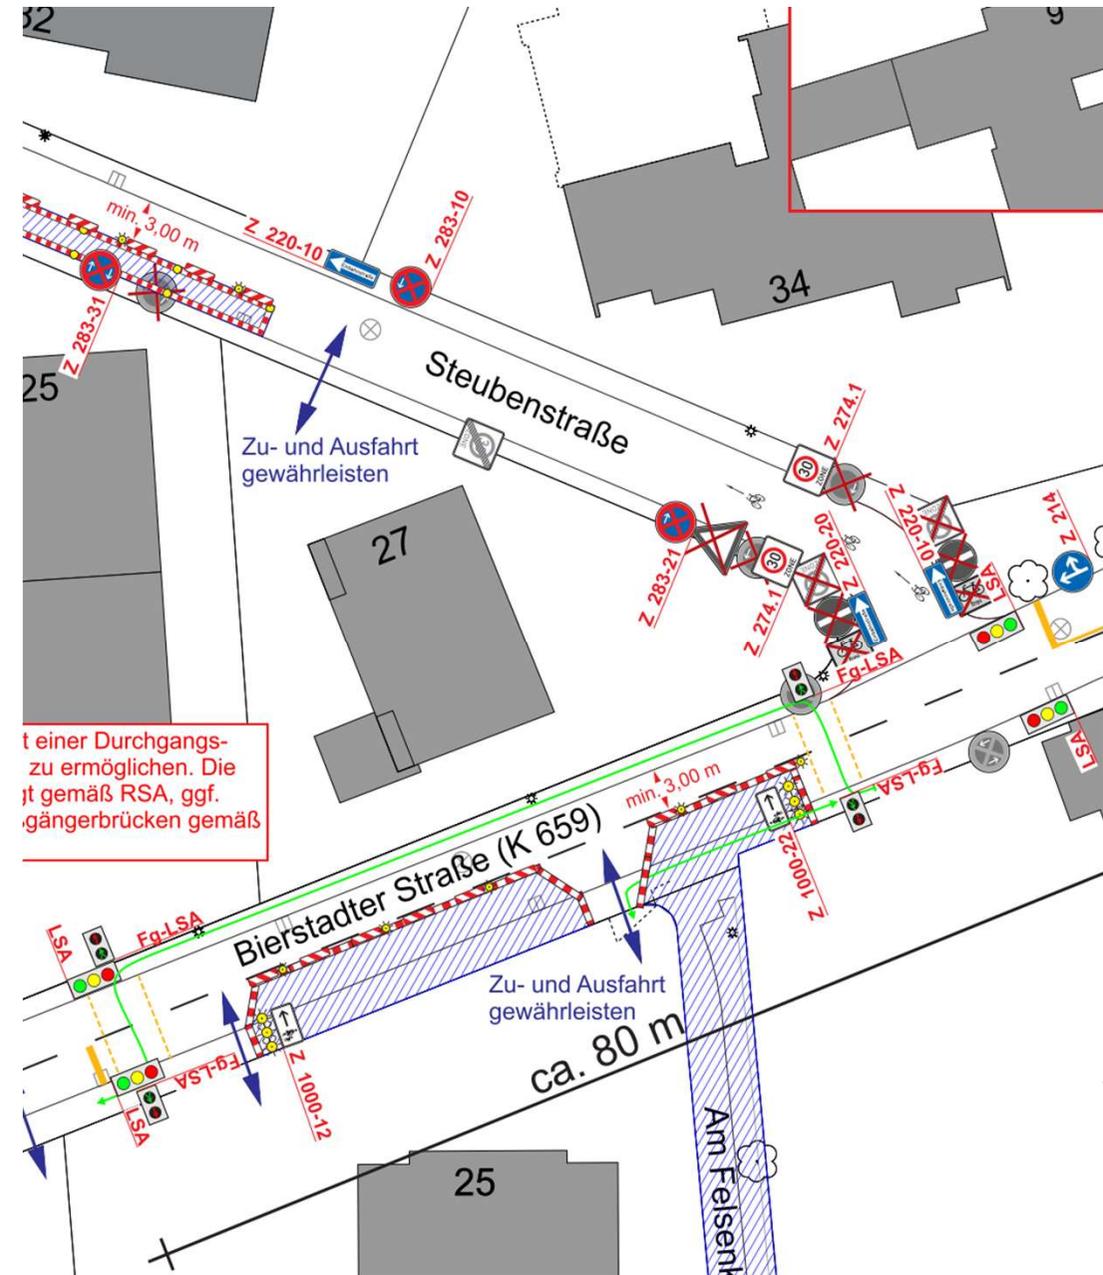
Verkehrsführung

- Der Verkehr auf der Bierstadter Straße wird mit einer Baustellenampel einspurig an der Baustelle vorbeigeführt.
- Fußgänger werden mit Hilfe von Fußgängerampeln auf dem nördlichen Gehweg an der Baustelle vorbeigeführt.
- Der Fußweg Am Felsenkeller wird für die Bauarbeiten gesperrt.
- In der Steubenstraße wird eine Einbahnstraßenregelung von der Bierstadter Straße bis zur Hildastraße eingerichtet.

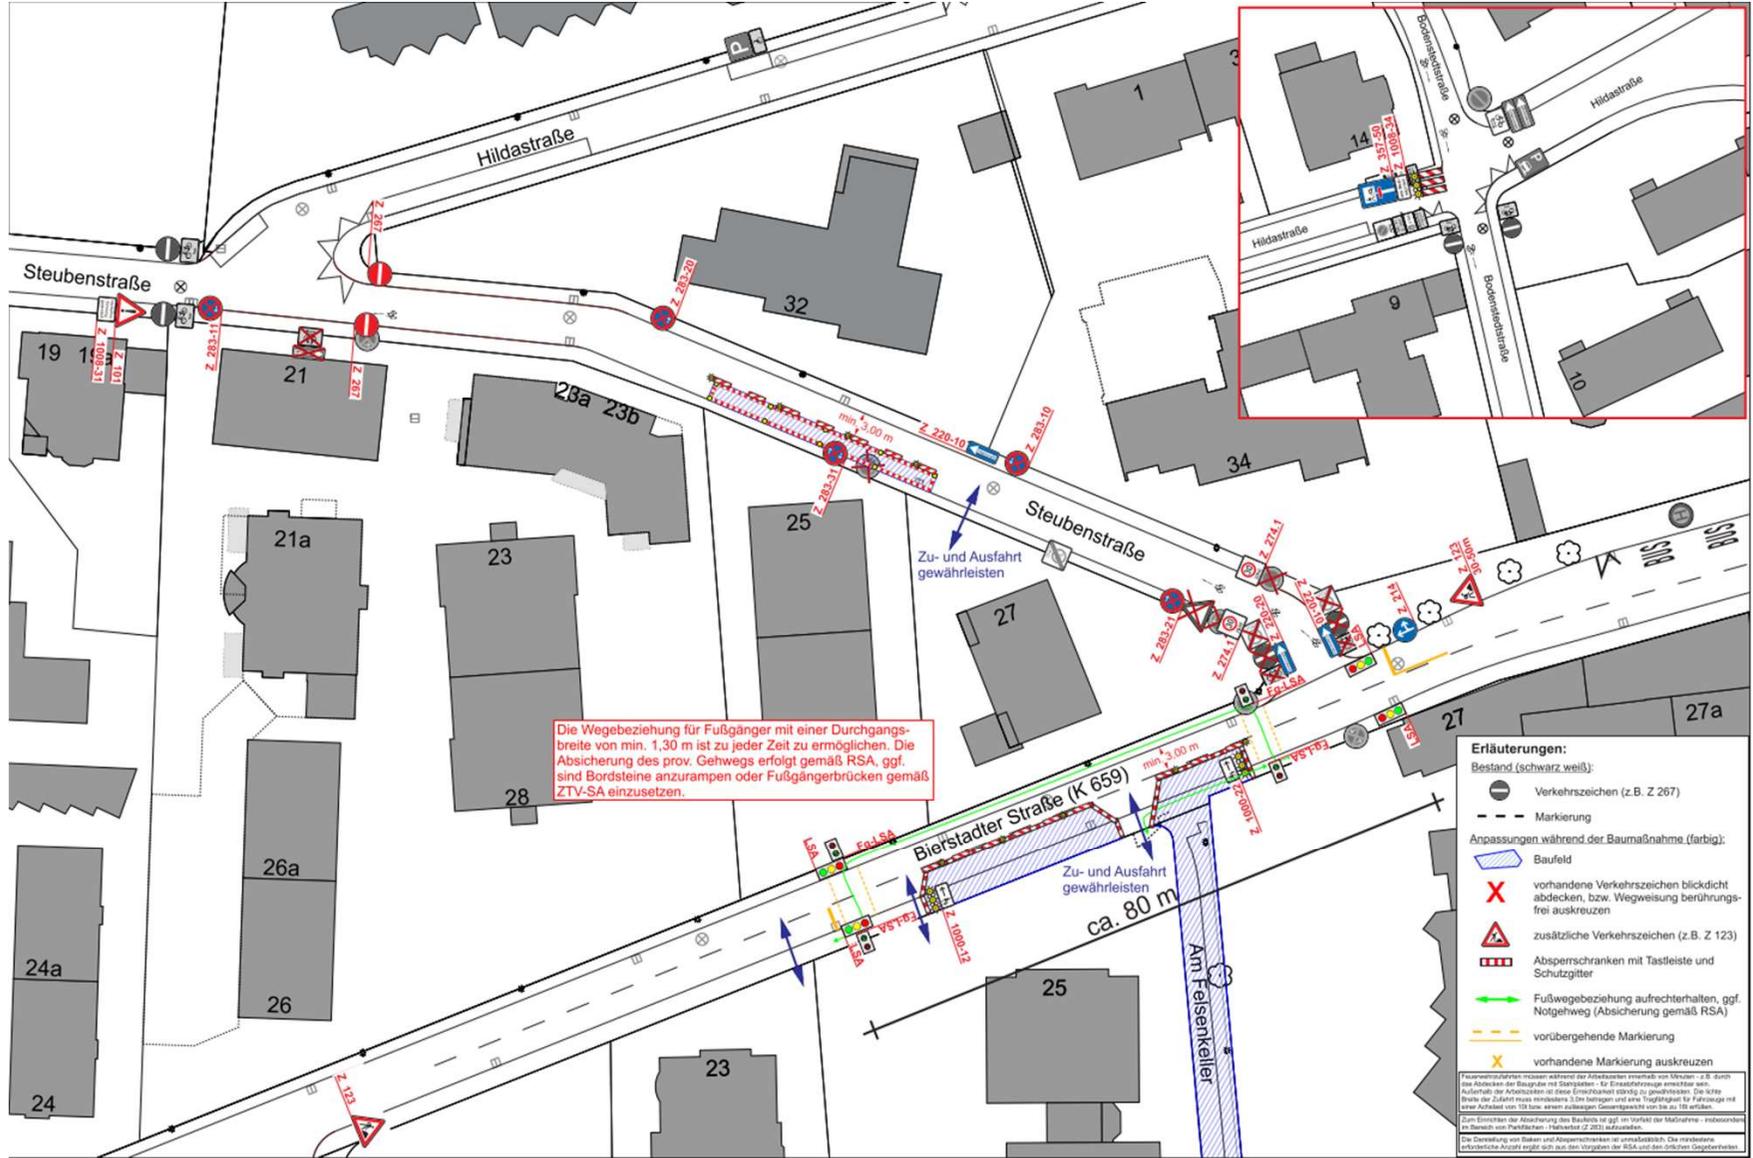
Bauherr	Tiefbauamt der Landeshauptstadt Wiesbaden	Maßstab	k. A.
Projekt	Sanierung der Stützmauer	Plan-Nr.	1
Planbezeichnung	Bierstadter Str./ Am Felsenkeller	Datum	28.05.2024
	Verkehrszeichenplan BA1	Zeichen	js

Die Wegebeziehung für Fußgänger mit einer Durchgangsbreite von min. 1,30 m ist zu jeder Zeit zu ermöglichen. Die Absicherung des prov. Gehwegs erfolgt gemäß RSA, ggf. sind Bordsteine anzurampen oder Fußgängerbrücken gemäß ZTV-SA einzusetzen.
