Brandschutzgutachten Nr. 5600/2016

Projekt: Walhalla Wiesbaden
Mauritiusstraße 3

Auftraggeber: WVV Wiesbaden Holding GmbH
Hasengartenstraße 21
65189 Wiesbaden

Erstelldatum: 26.01.2017

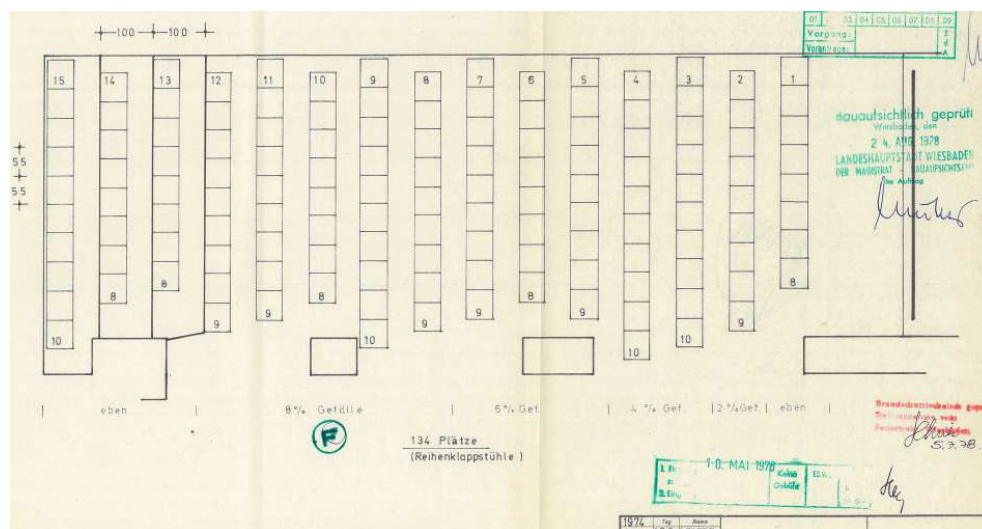
Abb. 3) Auszug Bestuhlungsplan für 134 Plätze im KG 1 aus dem Jahre 1978

Gemäß dem vorliegenden Bestuhlungsplan aus dem Jahre 1978 verfügt das Bambi-Theater im Untergeschoss über 134 Sitzplätze.

Die Anzahl der Sitzplätze entspricht im Bambi-Kino dem genehmigten Bestuhlungsplan aus dem Jahre 1978.

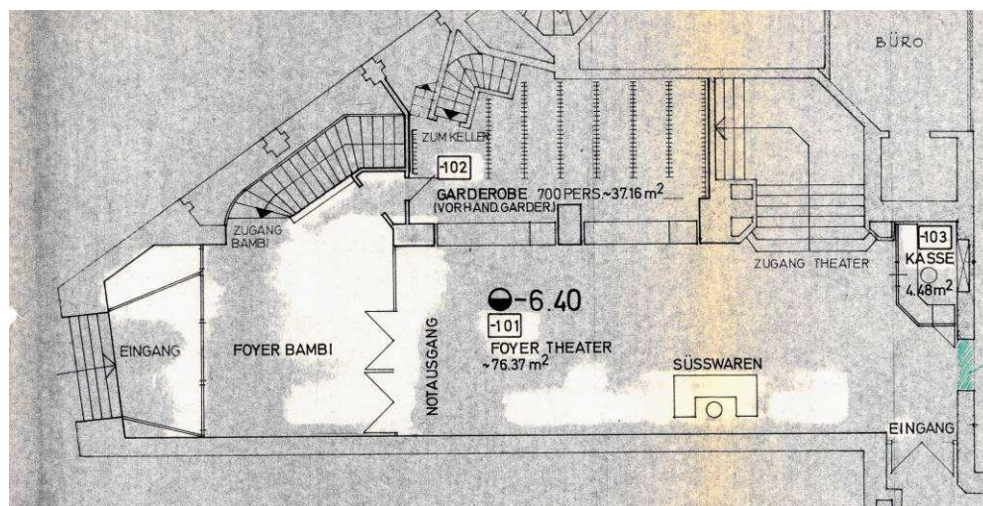
Abb. 6) Auszug aus dem Plan „Eingangsgeschoss“ Anlage 8 zum Zustimmungsbescheid 1975

Die ursprüngliche Baugenehmigung bezeichnete den heutigen Bereich des Studios als Vestibül. Damit galt er als Vorhalle zum Theater im Obergeschoss und war Bestandteil des Flucht- und Rettungsweges für das Theater bzw. die Räumlichkeiten im Obergeschoss.

Auch gemäß Anlage 8 zum Zustimmungsbescheid für die Konzession aus dem Jahre 1975 war es als Theater-Foyer genehmigt.

Eine behördliche Genehmigung durch die Bauaufsicht für eine Nutzungsänderung dieser Ebene aus nachfolgenden Jahren konnte auch im Archiv der Bauaufsicht nicht gefunden werden. Aus Sicht der Unterzeichnerin muss in Frage gestellt werden, ob diese Nutzung des Studio-Theaters im Erdgeschoss jemals rechtskräftig genehmigt wurde.

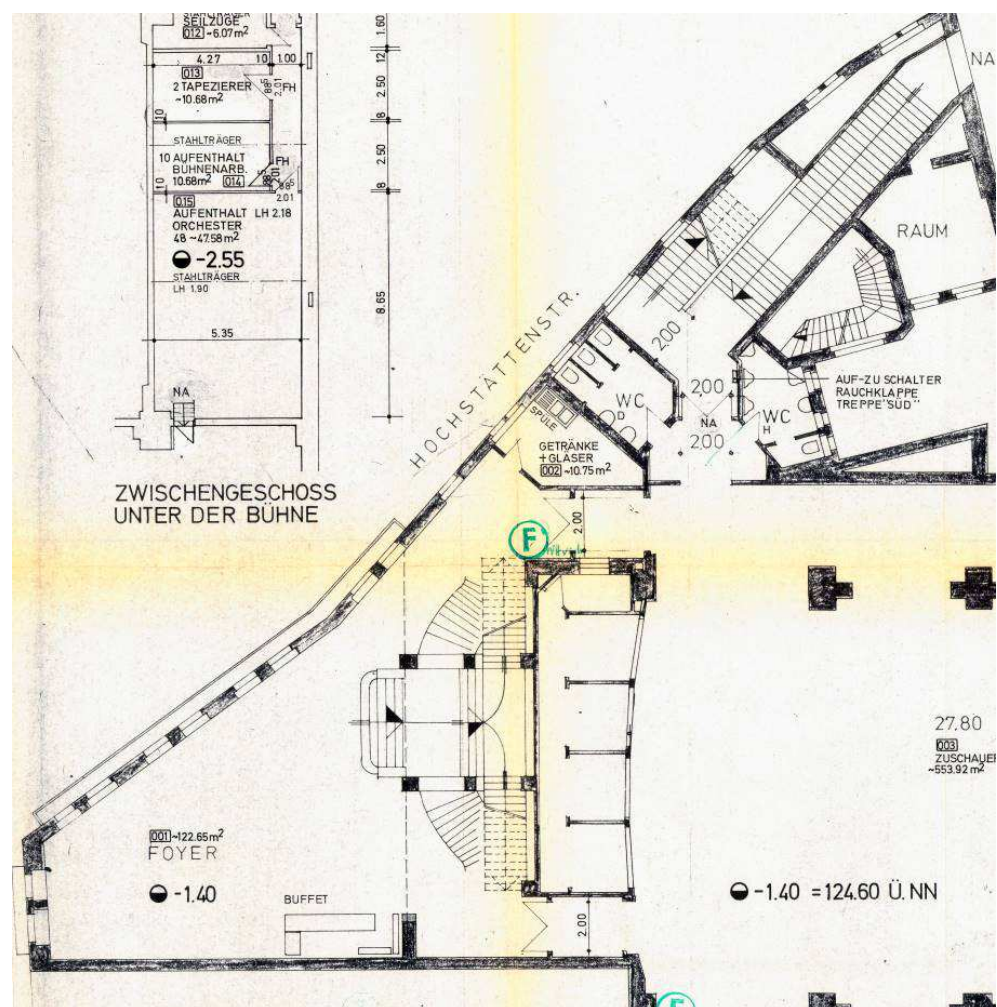
Abb. 7) Auszug Genehmigungsplan Anlage 9 zum Zustimmungsbescheid 1975

Die Genehmigungslage für den Spiegelsaal erscheint anhand der vorliegenden Baugenehmigungsunterlagen unklar.

Der Spiegelsaal war ursprünglich als Foyer für das Große Theater genehmigt und errichtet worden.

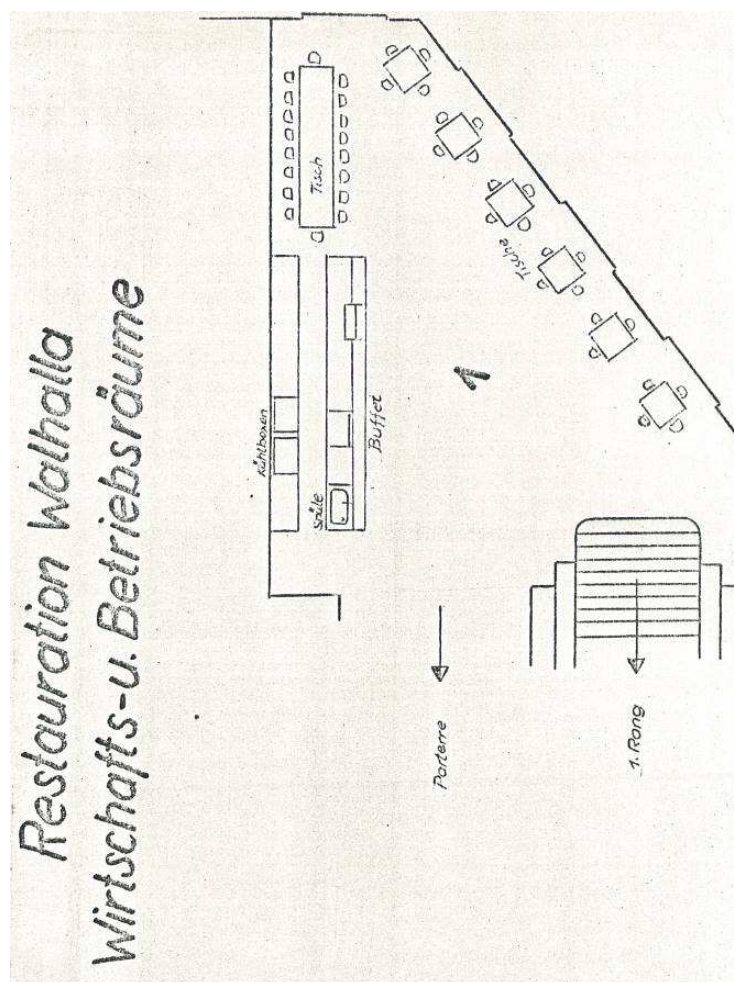
Abb. 9) Auszug Genehmigungsplan „Konzession Foyer“ 1976

Im Rahmen des Schreibens zu der Konzessionierung für das Obergeschoss vom 06.05.1976 liegt als Anlage eine Stellungnahme der Feuerwehr für eine Restauration im Obergeschoss bei.

Demnach wurde einer Nutzung des Foyers über die Dauer der Vorstellung hinausgehend zugestimmt, wenn von dort ein direkter Zugang zum Treppenraum Hochstättenstraße geschaffen wird. Gemäß Wortlaut der Feuerwehr muss „dieser Zugang mit einer feuerbeständigen Wand und mindestens feuerhemmenden Tür nach DIN 4102 gegen den Wirtschaftsraum abgetrennt und augenfällig gekennzeichnet und mit einer an die Sicherheitsbeleuchtung angeschlossenen Lichtquelle erhellt werden“.

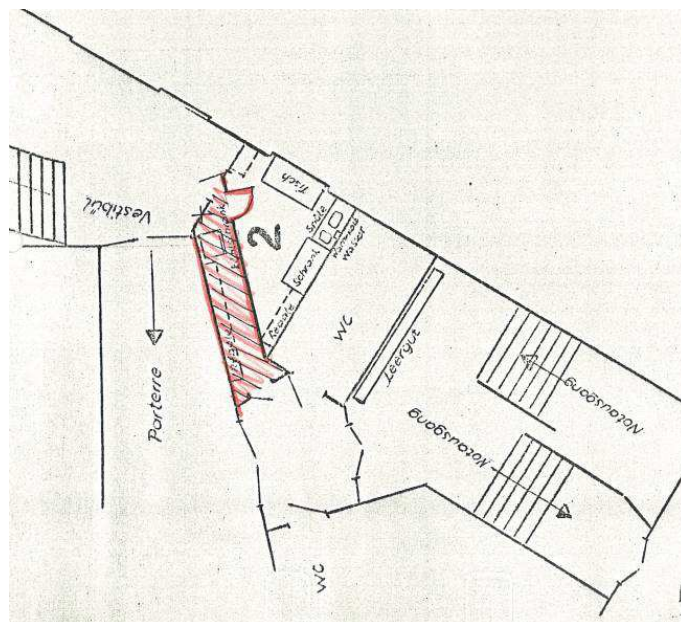
Abb. 10) Auszug Genehmigungsplan „Konzession Foyer“ 1976

Aufgrund der vorhandenen Fläche von ca. 130 m² im 1.OG und ca. 50 m² im 2.OG (Empore) kann der Saal wesentlich mehr als 200 Personen fassen. Der einzige mögliche Weg in demselben Geschoss zu einer in einem notwendigen Treppenraum liegenden Treppe zu kommen, ist der Weg über den westlichen Treppenraum Hochstättenstraße (wie in Abbildung 10 dargestellt) .

Dieser Treppenraum ist jedoch mit wesentlichen Mängeln behaftet. Zum einen befinden sich in der Zwischenebene zwischen 1. OG und 2. OG umfangreiche Elektroverteilungen, die eine unzulässige Brandlast in Treppenträumen darstellt.
