Bestandsbewertung

Bestandsaufnahme und Ist-Analyse der Bäderlandschaft der Landeshauptstadt Wiesbaden

Auftraggeber: mattiaqua – Eigenbetrieb der Landeshauptstadt Wiesbaden für Quellen-Bäder-Freizeit

Architekt: KRIEGER Architekten | Ingenieure GmbH

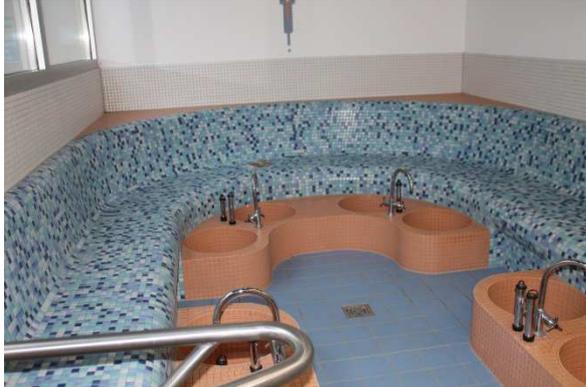
Die Sauna befindet sich auf der Badeebene im Westen des Gebäudes. Sie ist als funktional einfach zu bezeichnen. Eine geringe mögliche Nutzerzahl prägt die Ausrichtung der Anlage, eine für den zeitgemäßen Betrieb dringend erforderliche Freianlage ist nicht vorhanden. Die Sauna verfügt über eigenen Umkleidetrakt, einer Sauna- und einer Dampfkabine. Der Ruheraum ist an einem kleinen Innenhof mit Kaltwasserbecken

angegliedert. Die Sauna ist in der derzeitigen Nutzungsform als nicht zukunftssträftig zu bezeichnen.

Kleine, introvertierte Sauna

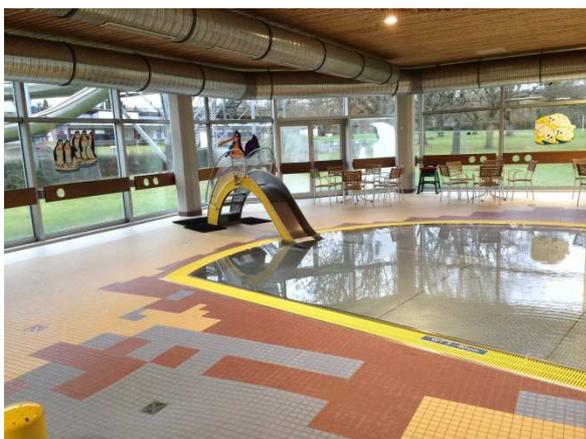
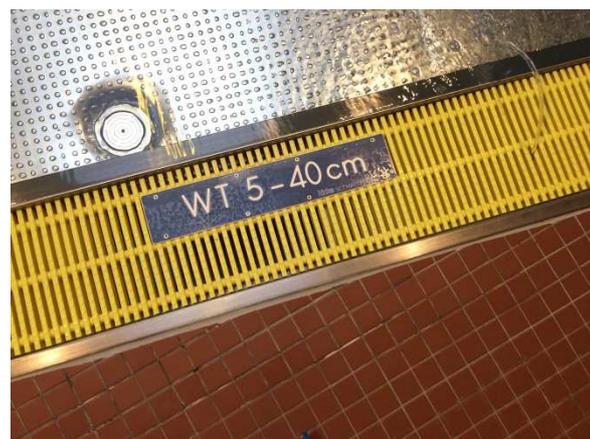
Ausstattung des Eltern-Kin-Bereiches mit Edelstahlbecken

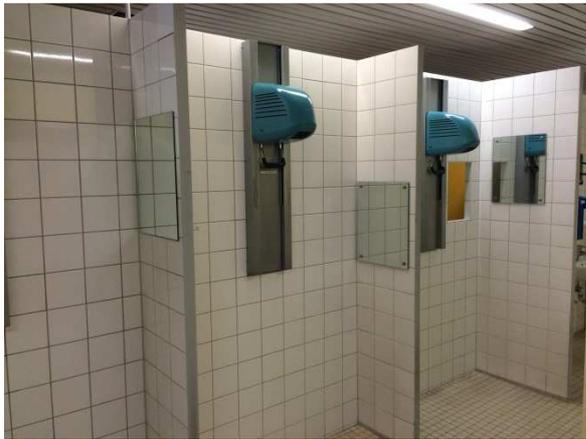
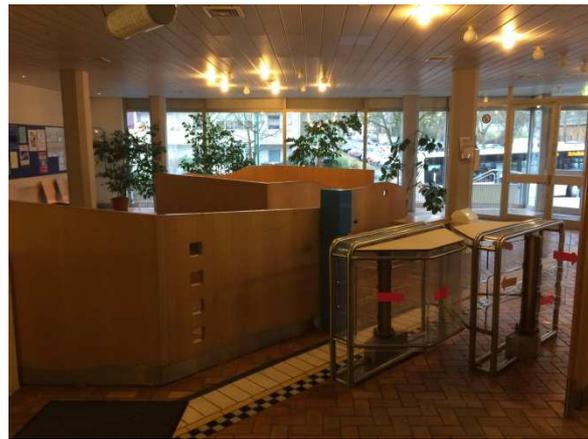
Wie zuvor beschrieben, sind bis auf Wandfliesen und Trennwandsysteme die ursprünglichen Ausbauqualitäten erhalten. Das Bad vermittelt jedoch einen sauberen und gepflegten Eindruck. Nicht mehr zu übersehen sind jedoch die Spuren der intensiven Nutzung an Bodenbelägen, Türen und Deckenbekleidungen, etc. Die Farb- und Materialwahl zeigt die üblichen und in den 70'er Jahren häufig anzutreffenden Gestaltungsmerkmale: Z.T. dunkle Holzverkleidungen, kräftige Farben in den Tönen Rot und Orange, und dergleichen mehr.

Inneres Erscheinungsbild Umkleidebereich / Foyer

Die Innenraumqualität und damit verbunden die Aufenthaltsqualität ist hierdurch jedoch nicht mit aktuellen und modernen Anlagen zu vergleichen. Die Anlage verfügt jedoch auch nicht über eine durchgehend erhaltene und innenarchitektonisch wertvolle Grundsubstanz, die wiederherzustellen wert wäre. Es ist davon auszugehen, dass mittels einer grundlegenden Neuorientierung der Innenraum- und Fassadengestaltung eine erhebliche Attraktivierung und Ausrichtung des Bades für die Zukunft bewerkstelligt werden kann. Die in der Sauna derzeit zur Verfügung stehenden Flächen reichen ausschließlich für die Nutzung durch eine eingeschränkte Personenzahl.

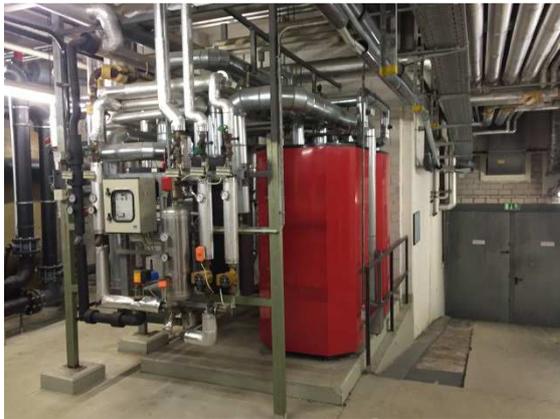
Die Anlagen zur zentralen Warmwasserbereitung im Untergeschoss entsprechen nicht mehr den heutigen, hygienischen Anforderungen, darüber hinaus müssen die Entnahmearmaturen in den Nutzungsbereichen sicherheitstechnisch und hygienisch auf den „Stand der Technik“ gebracht werden.

Beispielhaft sind nachstehend die Zentralanlagen zur Warmwasserbereitung dargestellt, die als zentrale Mischsysteme errichtet wurden, seinerzeit durchaus der Stand der Erkenntnisse, aus heutiger Sicht entsprechend der Anforderungen des DVGW (Deutscher Verein des Gas- und Wasserfaches e. V.) nicht mehr zulässig.

zentrale Warmwasserbereitung

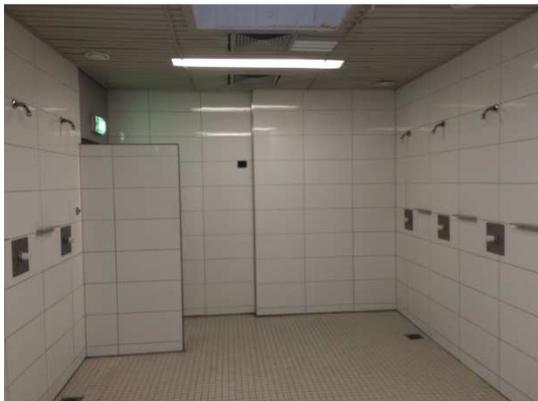
Sowohl im Bereich des Bades als auch im Saunabereich sind die sanitären Einrichtungen und Armaturen den Attraktivierungsmaßnahmen anzugleichen und durch moderne und DVGW-konforme Einrichtungen zu ersetzen.

Sammelduschen Schwimmhalle

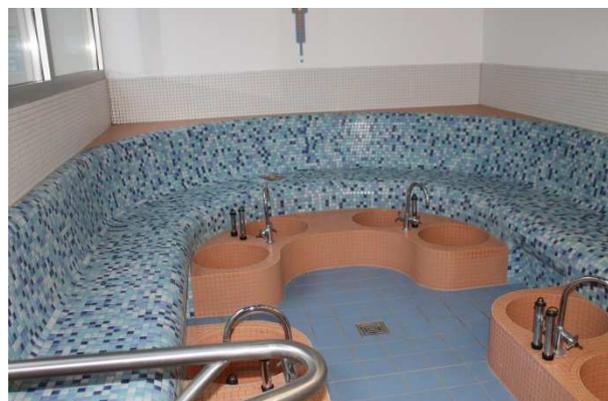
sanitäre Einrichtungen Saunabereich

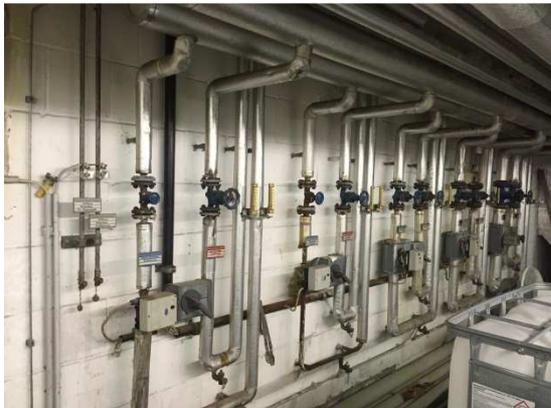
alte Wärmeverteilungen

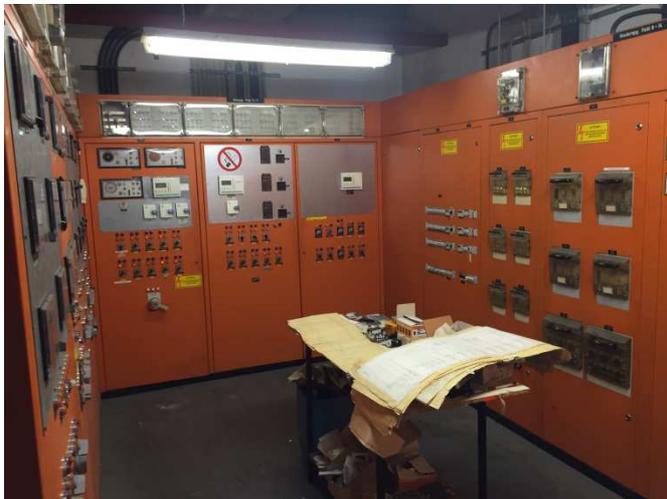
Die Anlagen zur Starkstromversorgung und die der fernmelde- und informationstechnischen Anlagen sind augenscheinlich alle aus dem Ursprungsjahr des Bades. Es ist davon auszugehen, dass die Niederspannungsschutzanlagen insgesamt zu erneuern und den neuen Anforderungen anzugleichen sind, wenn eine bauliche Attraktivierung der Bereiche Bad und Sauna erfolgt.

Niederspannungs-Hauptverteilung

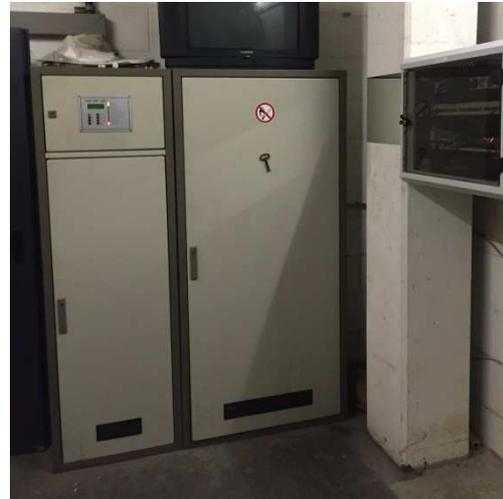
Notstromversorgung / Batterie

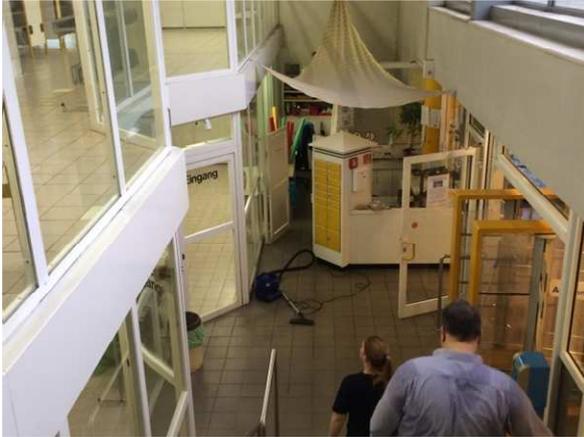
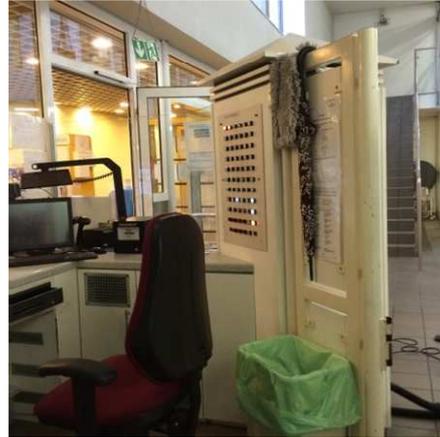
Das Freizeitbad richtet sich in erster Linie an sport- und freizeitorientierte Besucher. Das eng bemessene Foyer ist für die barrierefreie Erschließung des Bades nicht geeignet, da nicht ebenerdig zum öffentlichen Straßenraum. Rollstuhlfahrer werden umständlich über Umwege in die Umkleidebereiche geführt. Eine für die Tätigkeit des Kassenspersonals erforderliche Empfangs- und Kassentheke ist nur im unzulänglichen Umfang vorhanden.

Unzulängliche Kassenarbeitsplätze

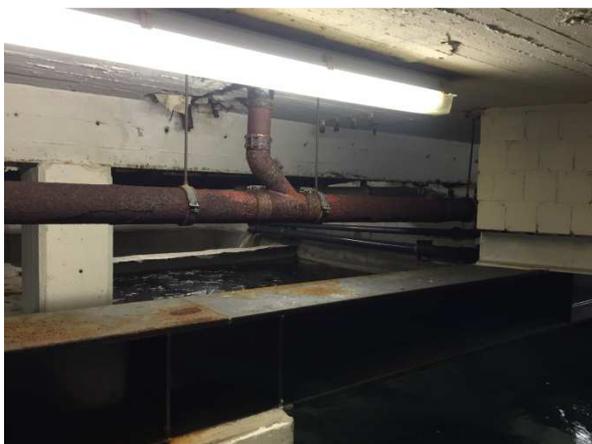
Die technischen Anlagen des Bades sind größtenteils aus dem Ursprungsjahr und insgesamt in einem schlechten und bedenklichen Zustand, sie entsprechen in großen Teilen nicht den heutigen Anforderungen an solche Systeme. Im Rahmen von Attraktivierungen der Nutzungsbereiche müssen entsprechend der baulichen Maßnahmen, die technischen Umbauten parallel umgesetzt werden. Eine Priorisierung kann nicht mehr vorgenommen werden, da 90% der technischen Anlagen alt und abgängig sind. Die nachstehende Dokumentation erübrigt weitere Fachkommentare zu sicherheitstechnischen und hygienischen Bedenken.

Korrodierte Entwässerungsleitungen

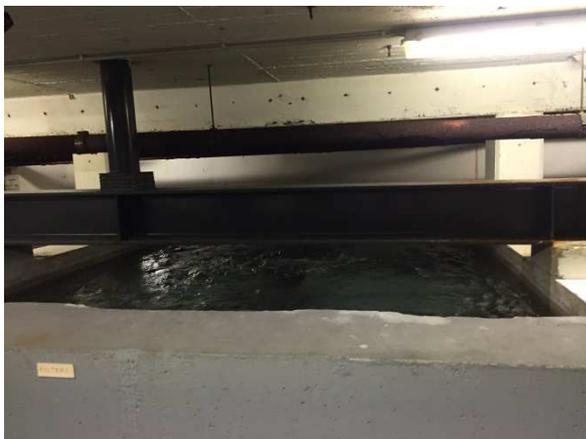
korr. Entwässerungsleitungen / offener Speicher

- Ausschließlich geringe Instandhaltungs- und keine Instandsetzungsmaßnahmen erkennbar
- Erhebliche Korrosionsschäden im Bereich der Technik, Grund: sämtliche Behälter und Filter offen

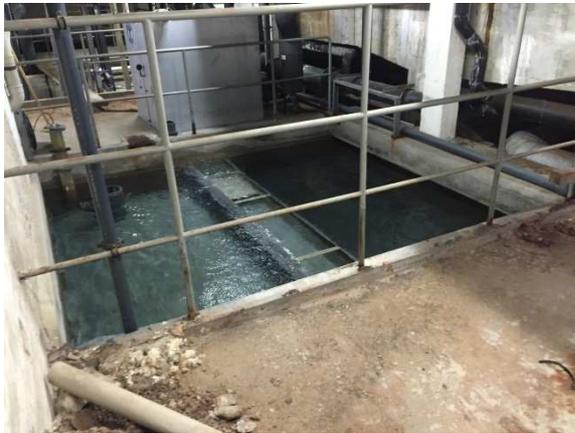
offener Filterbehälter

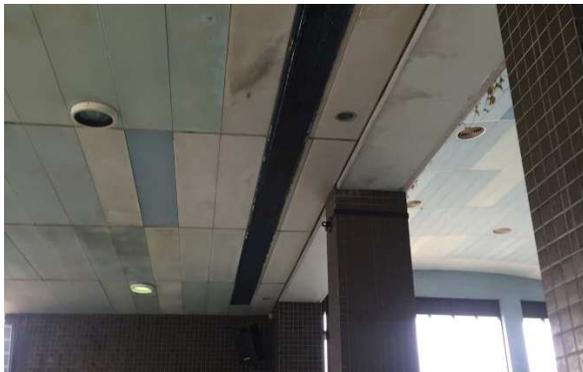
Zulufteinrichtungen LSB

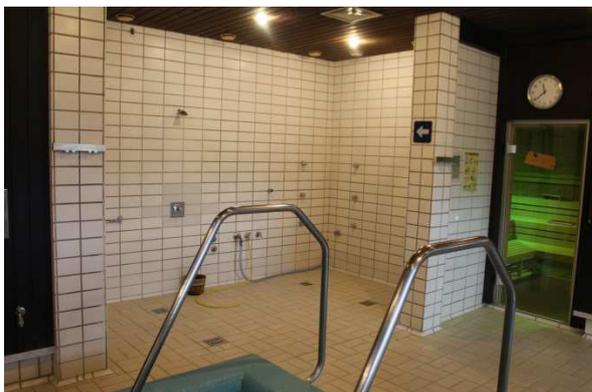
Die sanitärtechnischen Anlagen des Saunabereiches entsprechen weder optisch noch funktionell den heutigen Ansprüchen an solche Einrichtungen. Auch hygienisch und unter Berücksichtigung der Vorschriften des Deutschen Vereins des Gas- und Wasserfaches (DVGW) werden heutzutage andere Einrichtungen und Armaturen in Saunaanlagen verbaut.

Die Anlagen sind dennoch nach erster optischer Inaugenscheinnahme gut gepflegt und in einem unbedenklichen Zustand.

Sanitäre Einrichtungen im Saunabereich

Bei baulicher Attraktivierung sollten alle Sanitäreinrichtungen erneuert werden.

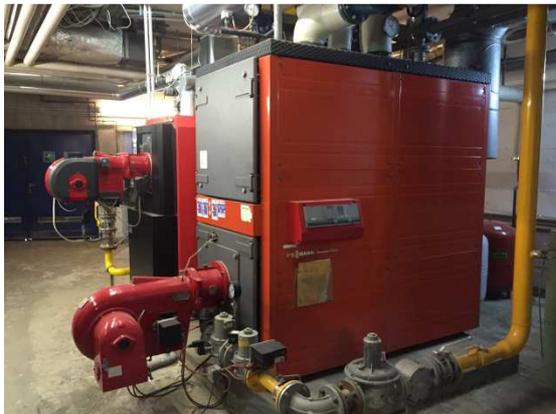
Die Wärmeerzeugeranlagen erfolgt über 1 Gas-Heizkessel. Die Anlage wird gewartet und macht einen gepflegten Eindruck, es ist zu erwarten, dass der Heizkessel auch weiterhin zuverlässig läuft.

Heizkesselanlage, noch ohne BHKW

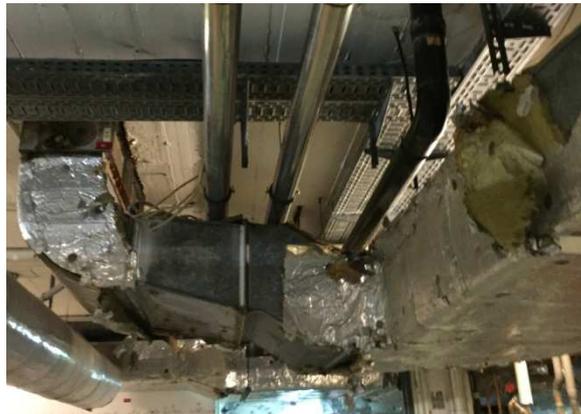
Die Wärmeverteilanlagen entsprechen den Ausführungen des Baujahrs, in Teilbereichen können neue, energiesparende Umwälzpumpen zum Einsatz kommen, in einigen Bereichen sollten Wärmedämmungen erneuert bzw. ergänzt werden.

fehlende Dämmung an Heiztrassen

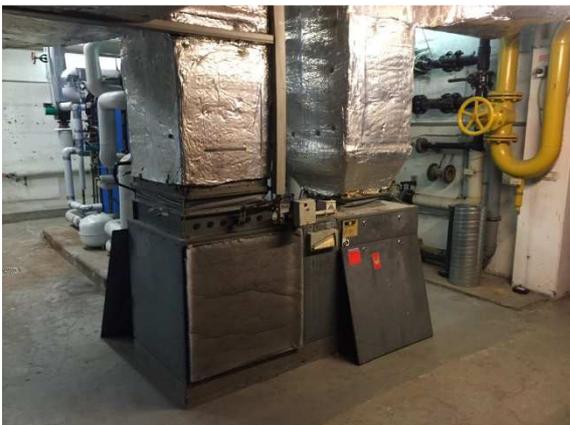
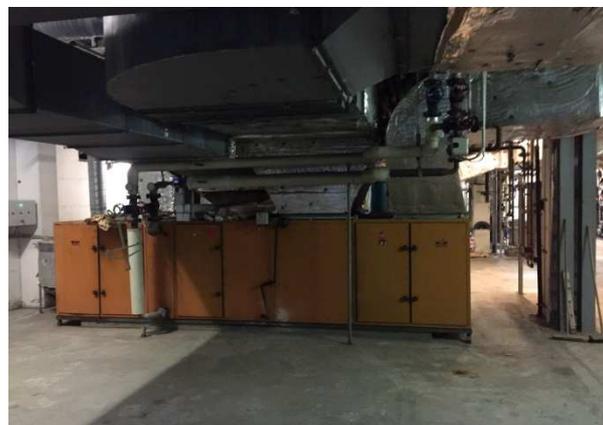
Die Wärmedämmungen der Kanalsysteme sind in allen Bereichen stark beschädigt und müssen bei Erneuerung von Zentralanlagen und Peripherie ebenfalls erneuert werden.

Bestands-Lüftungsanlagen ohne ausreichende WRG und mit fehlender Dämmung

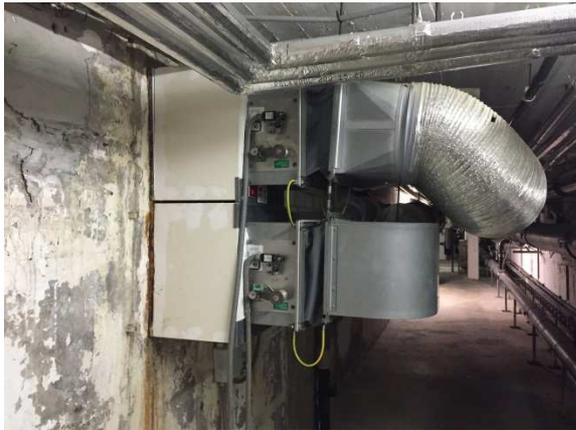
Bedenklicher Einbau Brandschutzklappe

Entsprechend vorgenannter Ausführungen und Fotos ist als wesentliche Grundlage ein Brandschutzkonzept zu erstellen, das die Erfordernisse der Brandschutzklappen regelt. In der Regel können Bäder heute als ein Brandabschnitt realisiert werden, lediglich die Saunabereiche werden dann explizit behandelt. Ein solches Gutachten sollte erstellt werden und den Kostengruppen 300 (Baukonstruktionen) und 400 (Gebäudetechnische Ausrüstung) als Planungsgrundlage dienen.

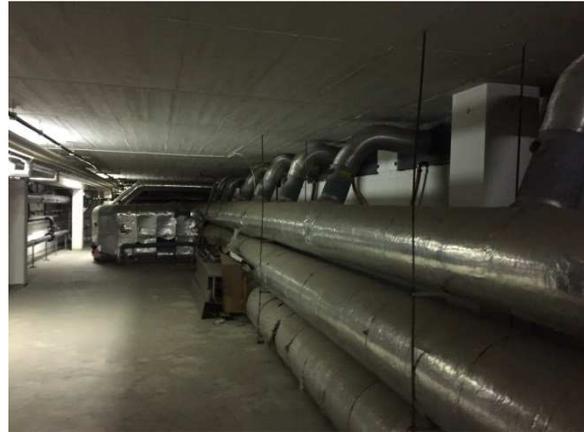
defekte Dämmung der Zuluftanlagen

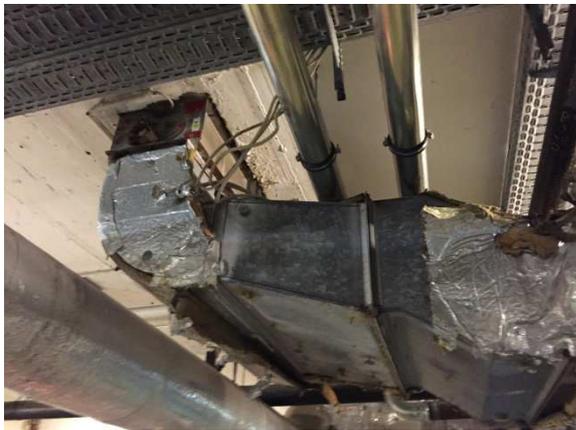
Bedenklicher Einbau Brandschutzklappe

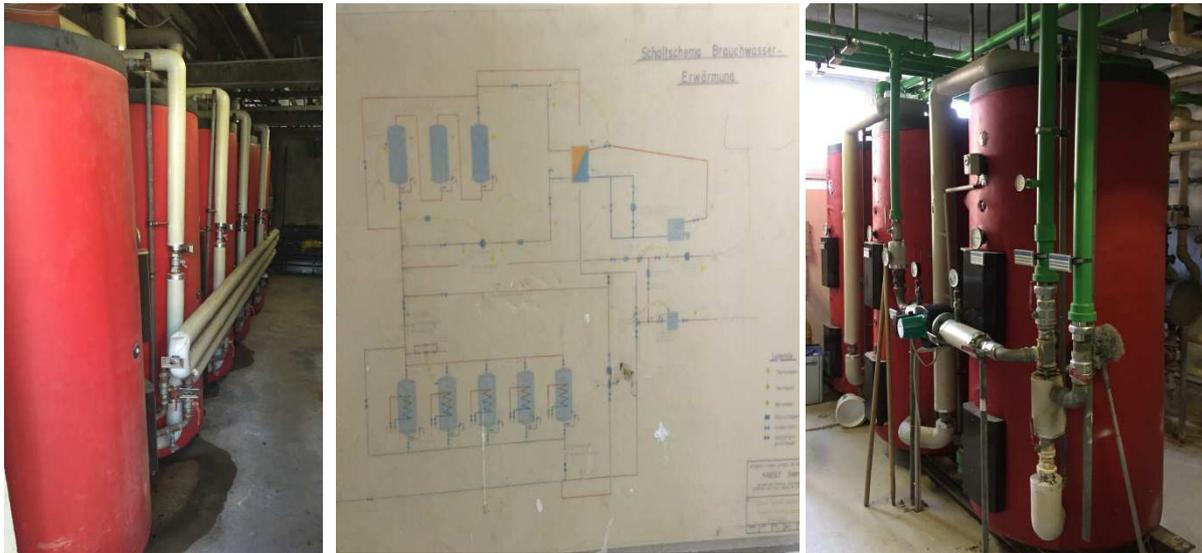
Zentrale Warmwasserbereitung und Anlagenschema

Die Zentralanlagen zur Warmwasserbereitung wurden bereits erneuert und entsprechen dem Stand der Technik, zur Vorerwärmung wurden Kollektoranlagen installiert, die auf dem Dach des Technikgebäudes südlich ausgerichtet sind. Ob und inwieweit ggfs. Entwässerungsanlagen zu erneuern sind, wurde im Rahmen der Kurzbegehung nicht weiter untersucht, Hinweise hierzu gab es seitens Betreiber nicht.

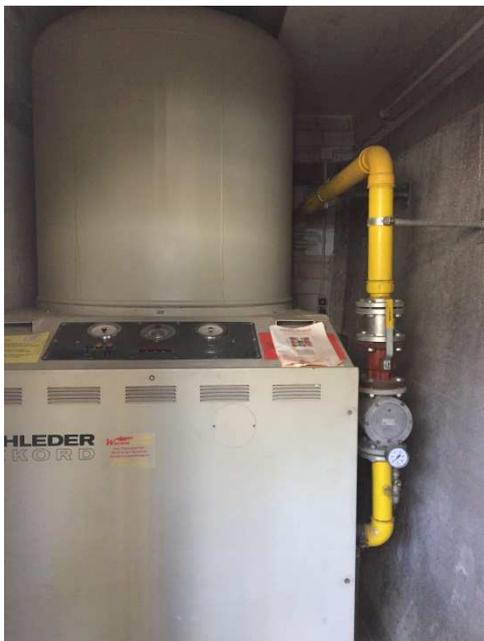
Erwärmung Beckenwasser

Die Wärmeerzeugung des Beckenwassers erfolgt über einen Rohleder-Kessel, der ca. 30-40 Jahre alt sein wird. Es handelt sich um eine Direktbefeuerung, in der das Beckenwasser direkt und nicht über einen separaten Wärmetauscher erfolgt. Erwärmungsanlagen wurden seinerzeit so gebaut und haben wegen der Direktbefeuerung einen hohen Wirkungsgrad.

Da die Beckenanlagen kurz- oder mittelfristig erneuert werden, entzieht es sich unserer Kenntnis, ob in diesem Zuge auch einer Erneuerung der Beckenwassererwärmung realisiert wird. Derzeit würde eine Erneuerung unter diesem Aspekt nicht sinnvoll sein.

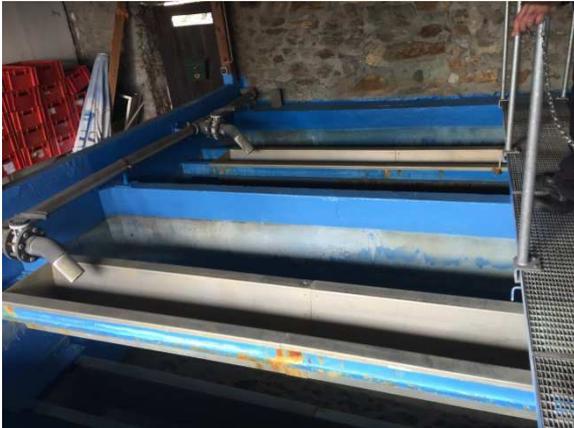
Die Filteranlagen sind ausgestattet mit einer mittleren Ab- und Überlaufrinne und hatten zum Zeitpunkt der Begehung eine Sandfüllung. Die Filterverrohrung ist außenliegend und in Material PVC ausgeführt.

Offene Beton-Filteranlagen mit außenliegender PVC-Verrohrung

Im Zuge der Beckensanierung wird es sicherlich Konzepte geben, die Filteranlagen zu optimieren, sollten die Wasserwerte zufriedenstellend sein, können diese allerdings durchaus weiterbetrieben werden.

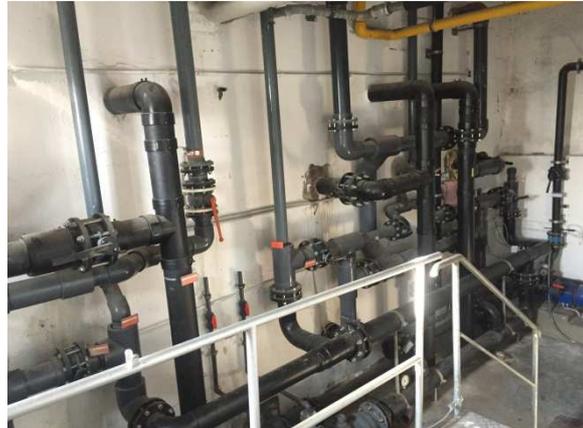
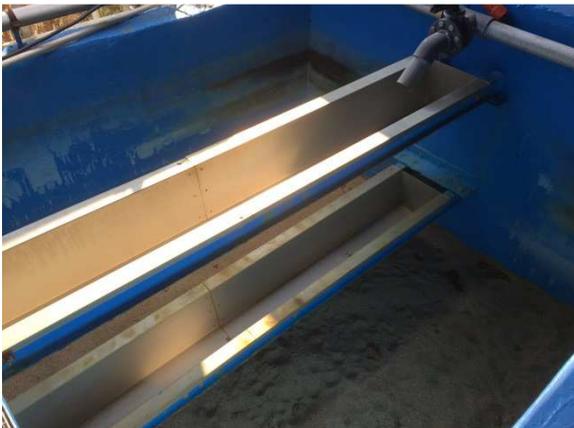
Offene Beton-Filteranlagen mit Sandschüttung

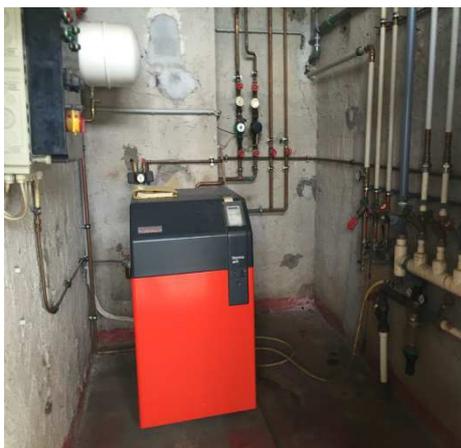
Heizkessel WWB Damen

Die zentrale Warmwasserbereitung der Freibadduschen ist so erbaut, dass diese über konventionelle Heizkessel mit einer Leistung von 130 bzw. mit einer Leistung von 60 KW erfolgt. Es steht ein Öltank mit einem Fassungsvermögen von 4.000 ltr. zur Verfügung, der Zustand der Tankanlage ist aufgrund des Alters als „erneuerungsbedürftig“ zu bewerten, wenn das Bad saniert werden sollte. Ansonsten gibt es derzeit nach Aussage der Betriebsführung keine Störungen an der Anlage.

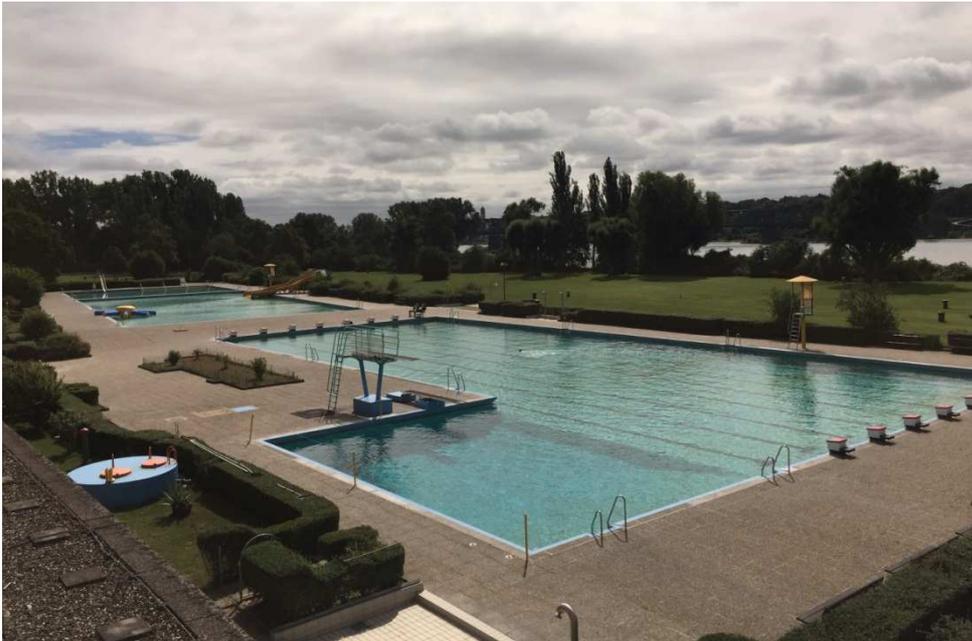
Schwimmerbecken und Sprunggrube

Die Beckenhydraulik der Beckenanlagen Schwimmer, Nichtschwimmer, Springer und Kinderplanschbecken entspricht nicht den Anforderungen der aktuell gültigen Normen und muss bei etwaigen Umbaumaßnahmen geändert werden.

Insbesondere der Bereich Springerbecken wird kaum durchströmt, für das Kinderbecken gibt es keine funktionierende Beckenhydraulik im Sinne der DIN 19643. Nach Aussage des Bauherrn erfolgen mittelfristig entsprechende Umbauarbeiten am Kinderbecken.

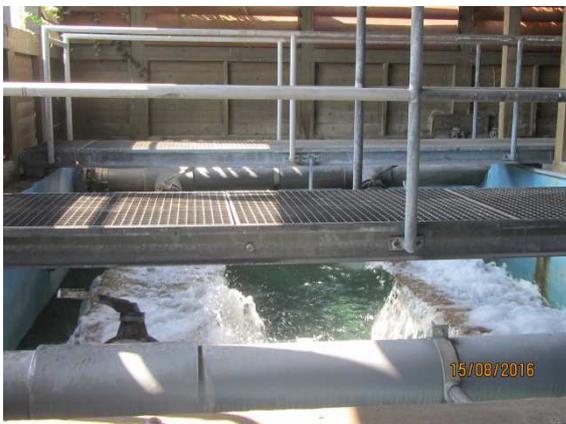
Offene Badwasserfilter

Die Filterbehälter sind als offene Beton-Saugfilteranlagen errichtet und werden ausschließlich manuell und ohne Pneumatik betrieben.

Die Filtertechnologie wird auch heute noch oder wieder in vielen Projekten realisiert, jedoch werden Saugfilteranlagen jetzt und in Zukunft sicherlich nicht mehr in Beton errichtet sondern in PP-Plattenmaterial, sie werden automatisiert und mit neuen Filterhydrauliken kann der Bedarf an Spül- und Frischwasser erheblich reduziert werden.

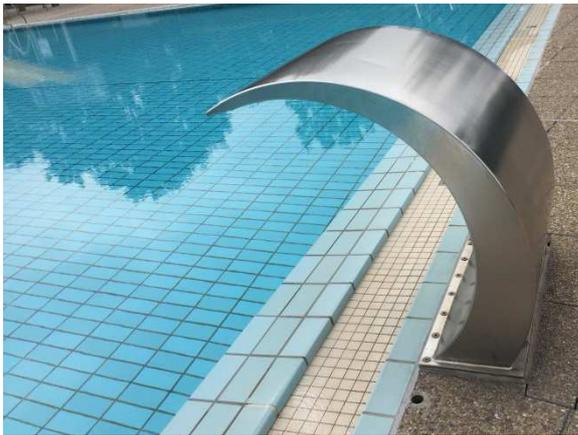
Detail Rinnenausbildung Schwimmerbecken

Die Becken des Schwimmer- und Nichtschwimmerbereiches bestehen aus Betonkonstruktionen mit einem Fliesenbelag an Boden und Wand, sowie einer keramischen Rinnenausbildung in Form einer „Finnischen Rinne“. Die Stahlbetonbestandteile scheinen im Wesentlichen Schadensfrei zu sein, von Wasserverlusten wird nicht berichtet.

An den Belägen und am Beckenkopf sind in einigen Bereichen Ausbesserungen zu erkennen. Die Formsteine der Randausbildung werden für die jährlich erforderlichen Revisionsarbeiten vom Hersteller – da nicht mehr im Lieferprogramm – direkt geliefert. An der Ausbildung der Finnischen Rinne wird eine nach aktuellen Richtlinien erforderliche Griffmulde (sicherheitsrelevanter Aspekt) vermisst, diese wird im Zuge einer neuen Auskleidung der Becken berücksichtigt werden müssen.

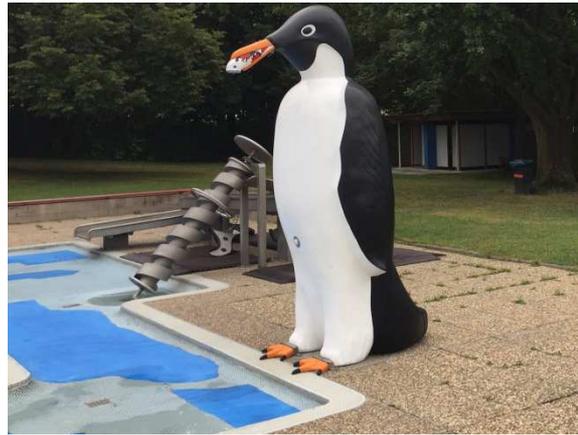
Planschbecken-Detail

Das Eltern-Kind-Becken ist als Muldenkonstruktion aus Beton mit einem Belag aus bereits mehrfach mit Anstrichen ergänztem und sanierten Kleinmosaikbelag ausgestaltet. Ein umfassendes Einström- und Überlaufsystem ist nicht vorhanden.

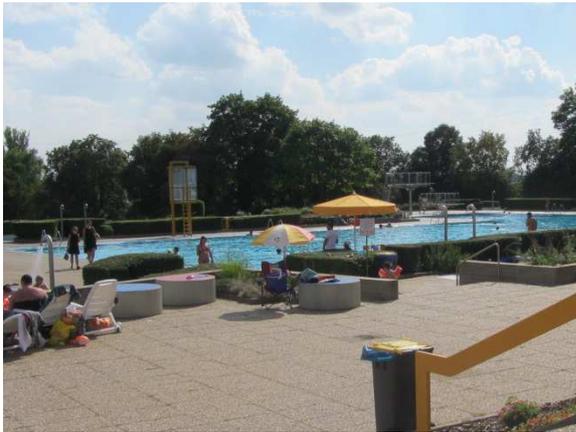
Liegeterrassen

Die Beläge der Beckenumgangsplatten und der Dach-Terrasse bestehen aus Waschbetonplatten. Diese erfordern im Sommerbetrieb einen erhöhten Reinigungsaufwand, da aufgrund des fehlenden Gefälles vermehrt mit Algenbildung zu rechnen ist.

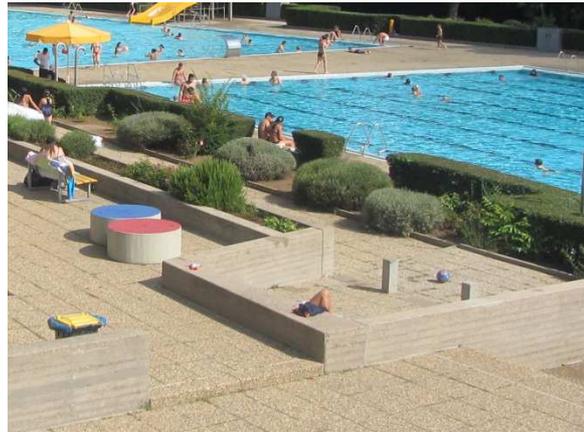
Waschbetonplatten Beckenumgänge

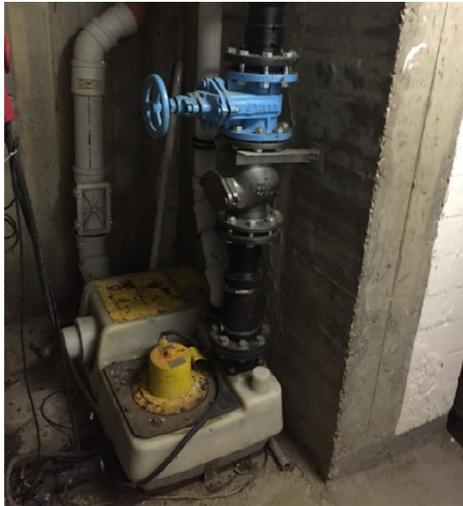
Zur Entwässerung ist festzustellen, dass aufgrund der Höhensituation sowohl der Bereich Gastronomie als auch der Freibadbereich über entsprechende Hebeanlagen entwässert werden, die Anlage Gastronomie ist alt aber betriebsfähig, die des Freibades ist neuwertig und kann in jedem Fall bestehen bleiben. Bei der Begehung wurde festgestellt, dass die Anlage derzeit keine Entlüftung über Dach hat, dies sollte ggfs. wegen der damit verbundenen Geruchsbelästigung realisiert werden.

Hebeanlage Gastronomie

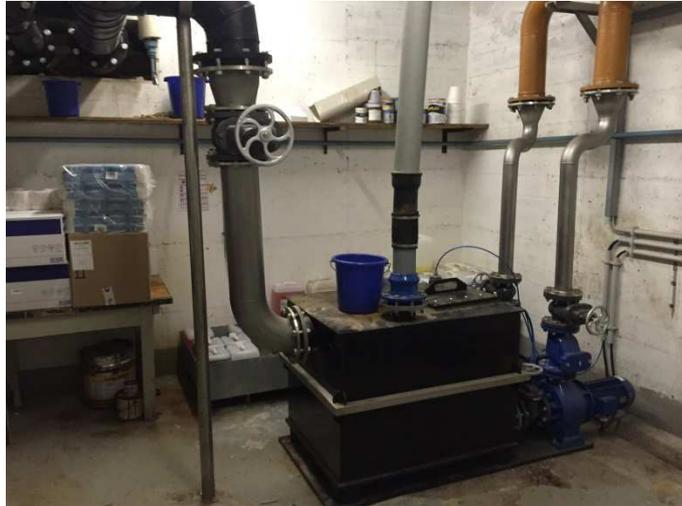
Hebeanlage Freibad

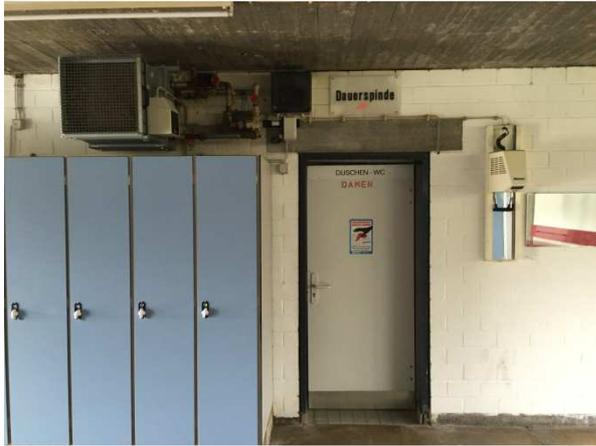
Zuluftanlagen Duschen Damen EG

Den Bedarf zur Erneuerung von Wärme erzeugungsanlagen, Wärme verteilanlagen oder Lüftungsanlagen sehen wir derzeit nicht, lediglich im Rahmen von Modernisierungen oder Attraktivierungen sollten die technischen Anlagen den neuen Anforderungen angepasst werden.

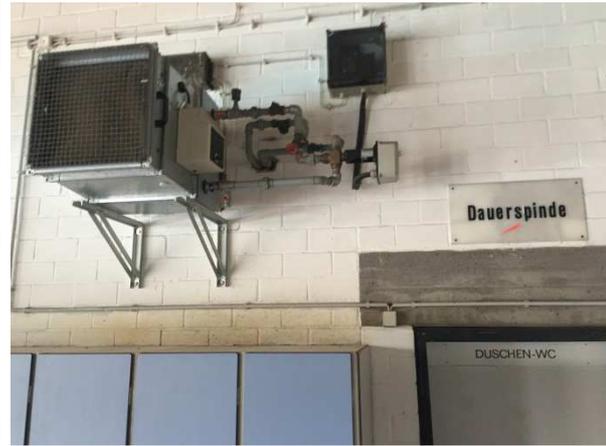
Zuluftanlagen Duschen Herren 1.OG

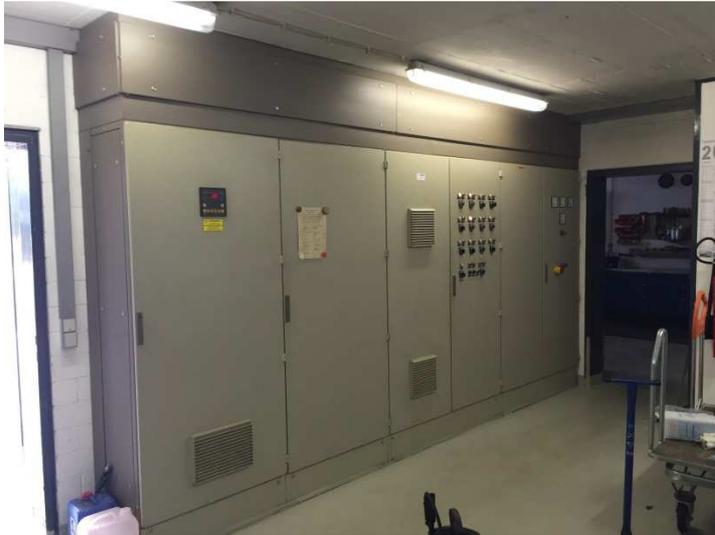
Die Anlagen zur Starkstromversorgung und die der fernmelde- und informationstechnischen Anlagen sind aus dem Ursprungsjahr und in Funktion. Im Gebäude steht eine Trafoanlage, diese ist sicherlich bei etwaigen Änderungen der Gebäude- und Nutzungsstrukturen zu prüfen.

Schaltschrankanlagen

Es gibt aus unserer Sicht keinen akuten Handlungsbedarf, die Anlagen müssen dann erneuert werden, wenn es Konzepte zur Attraktivierung oder Sanierung geben wird. Dann sind die Anlagen der beiden Kostengruppen den neuen Anforderungen anzugleichen.

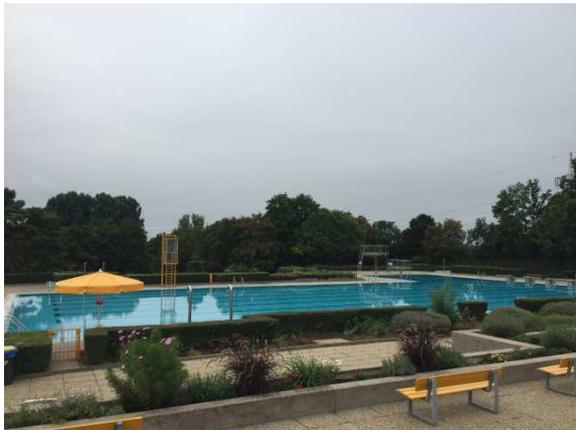
Die Beckenhydraulik der Beckenanlagen Schwimmer, Nichtschwimmer, Springer und Kinderplanschbecken entspricht nicht den Anforderungen der aktuell gültigen Normen und muss bei etwaigen Umbaumaßnahmen geändert werden.

Insbesondere der Bereich Springerbecken wird kaum durchströmt, für das Kinderbecken gibt es keine funktionierende Beckenhydraulik im Sinne der DIN 19643. Nach Aussage des Bauherrn erfolgen mittelfristig entsprechende Umbauarbeiten am Kinderbecken.

Schwimmerbecken und Sprungbereich

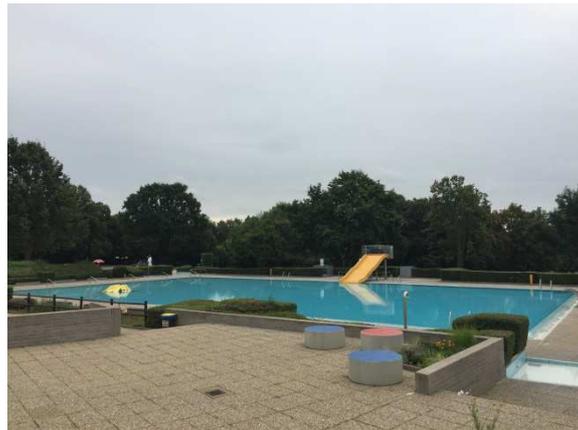
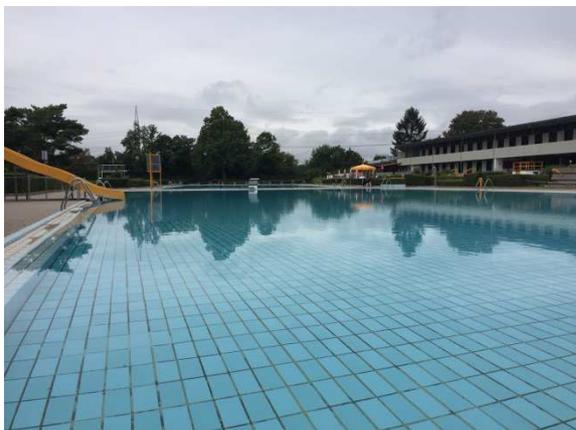
Nichtschwimmerbecken

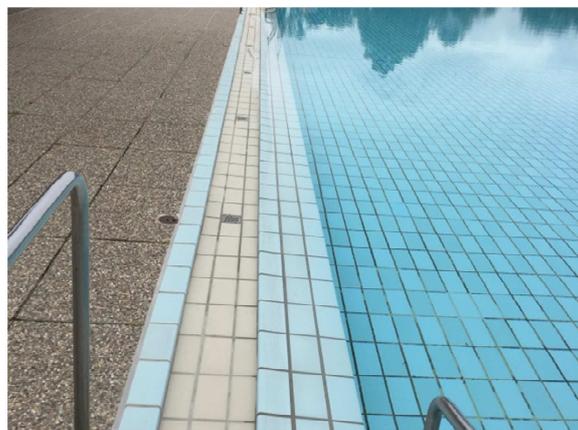
unzureichende Rinnenkonstruktion für 100%

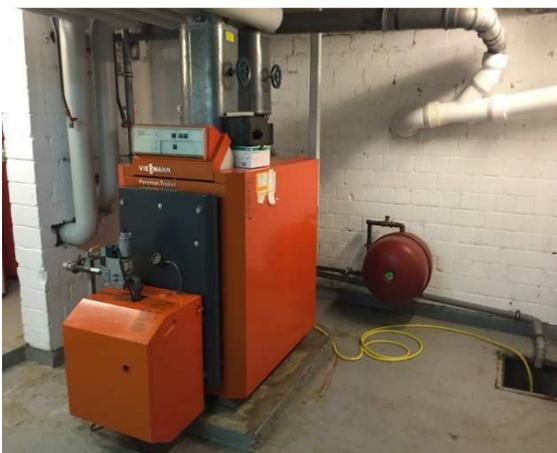
Die Regelungen der Wärmeerzeuger, Warmwasserbereitungsanlagen und vorhandenen Lüftungsanlagen Gastronomie laufen autark, eine GLT ist übergreifend nicht vorhanden.

Autarke Regelung Kesselanlage

Zur Kostengruppe 480 mit der gewerkweisen Mess- Steuer und Regelungstechnik muss in Anlehnung an die Modernisierungsmaßnahmen der Beckenanlage und ggfs. der Aufbereitungsanlagen eine neue MSR-Technik für diese Bereiche konzipiert werden, dabei ist die Einbindung vorhandener Komponenten zu berücksichtigen, die durchaus Wiederverwendung finden können.

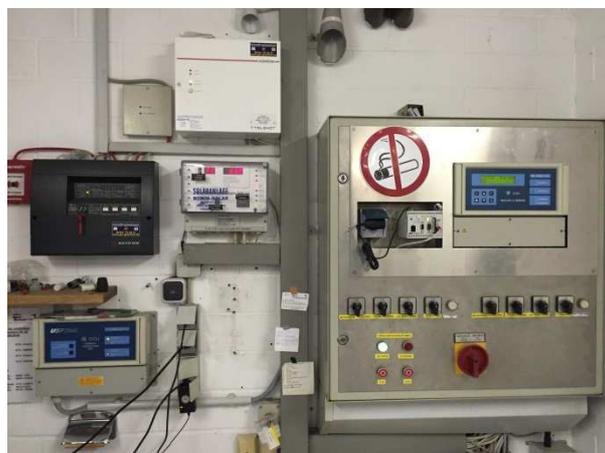
autarke Regelung Desinfektions-und Dosiertechnik

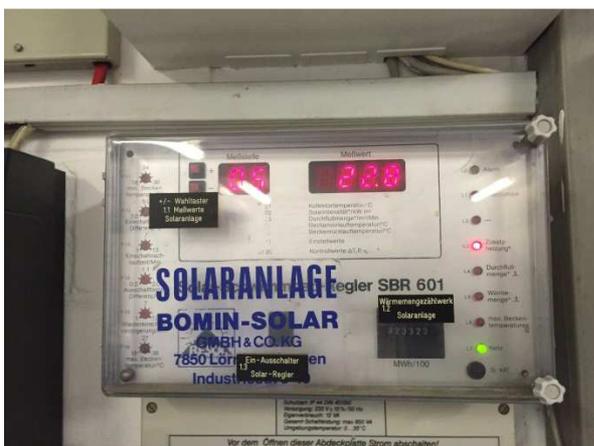
Autarke Regelung Absorberanlagen

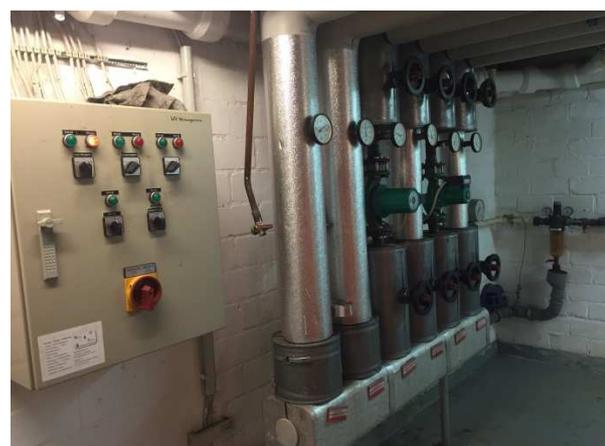
autarke Regelung Heizkreisverteiler
