ANDREA FRENZEL
RESTAURATOREN

Restauratorische Voruntersuchung/Gutachten Innenräume

Gebäude Walhalla, bestehend aus 3 Bauteilen:

65183 Wiesbaden

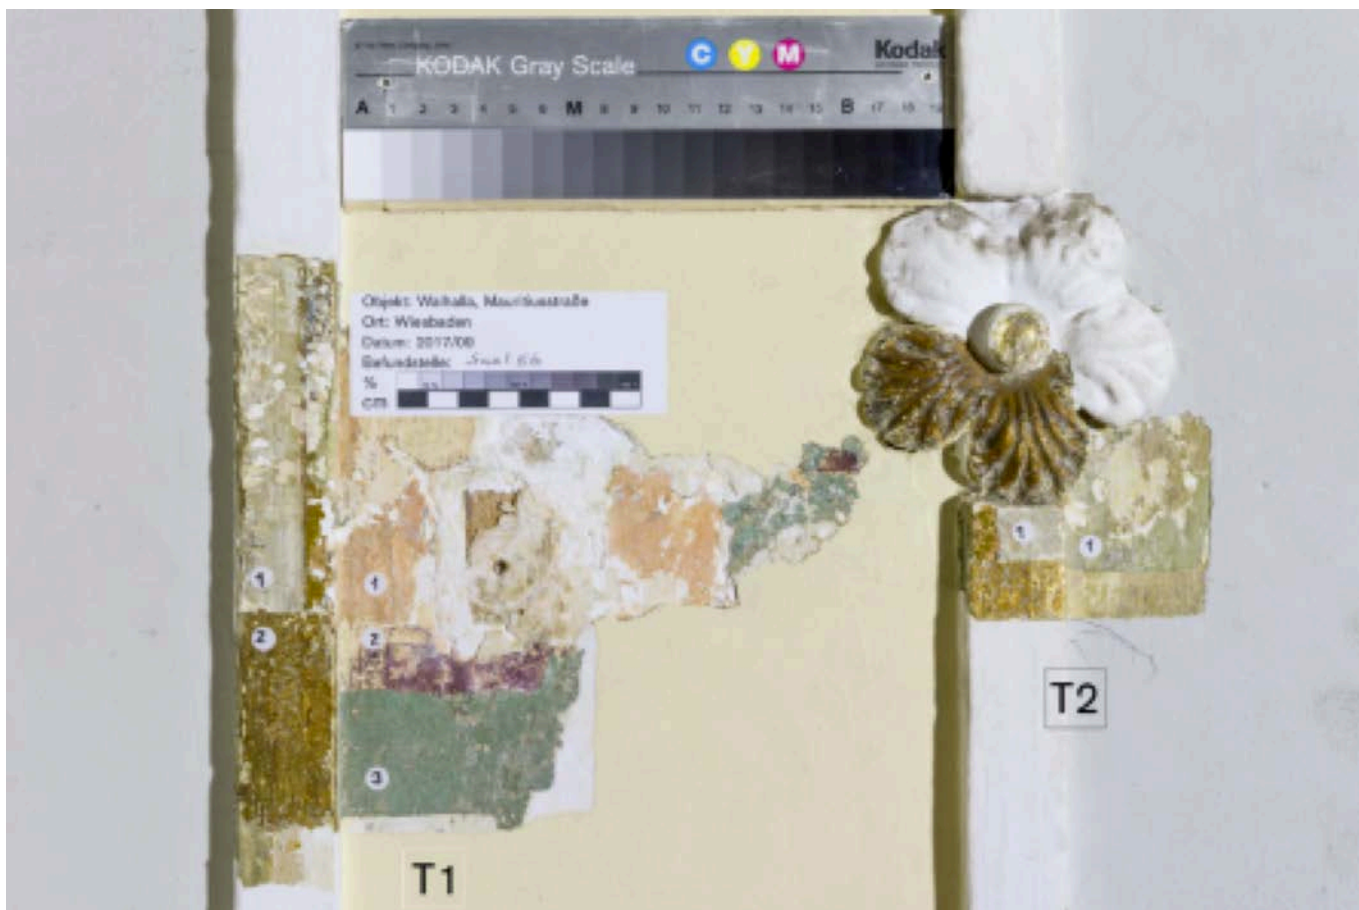
Abb. xx, „20170926_030371.TIF“

Nr.	Fassung	Beschreibung der Schichten	Farbgebung/Farbnr.
0	Träger	Kalkgips	
01	Grundierung	gelbliche Ölharzgrundierung und auf den zu vergoldeten Bereichen rosa Schellacklösche,	
1	Fassung	Stuckleiste: Schlagmetallaufgabe 1 cm breit zur rötlich gefassten Füllung, Schellacküberzug Schlagmetall mit hellbeiger Leimfarbe beschnitten Pfeilerfüllung: Rosé, Leimfarbe Pfeiler: Umbragrün, Leimfarbe	NCS S 0500-N NCS S 2040-Y80R NCS S 5020-G70Y
02 2	Fassung Fassubg	Grundanstrich: Gelblich-Beige, Auftrag pastos Stuckleiste: Schlagmetall, Schellacküberzug Pfeilerfüllung: Krapplack-Rot, Leimfarbe Pfeiler: Gelblich-Beige, Leimfarbe, Auftrag pastos	NCS S 0804-Y10R NCS S 3060-R10B NCS S 0804-Y10R
3	Fassung	Stuckleiste: Grünliches Anlegeöl, Schlagmetall Pfeilerfüllung: Grün, Leimfarbe Pfeiler: dunkles Beige, Leimfarbe	NCS S 3020-G10Y NCS S 1515-Y10R

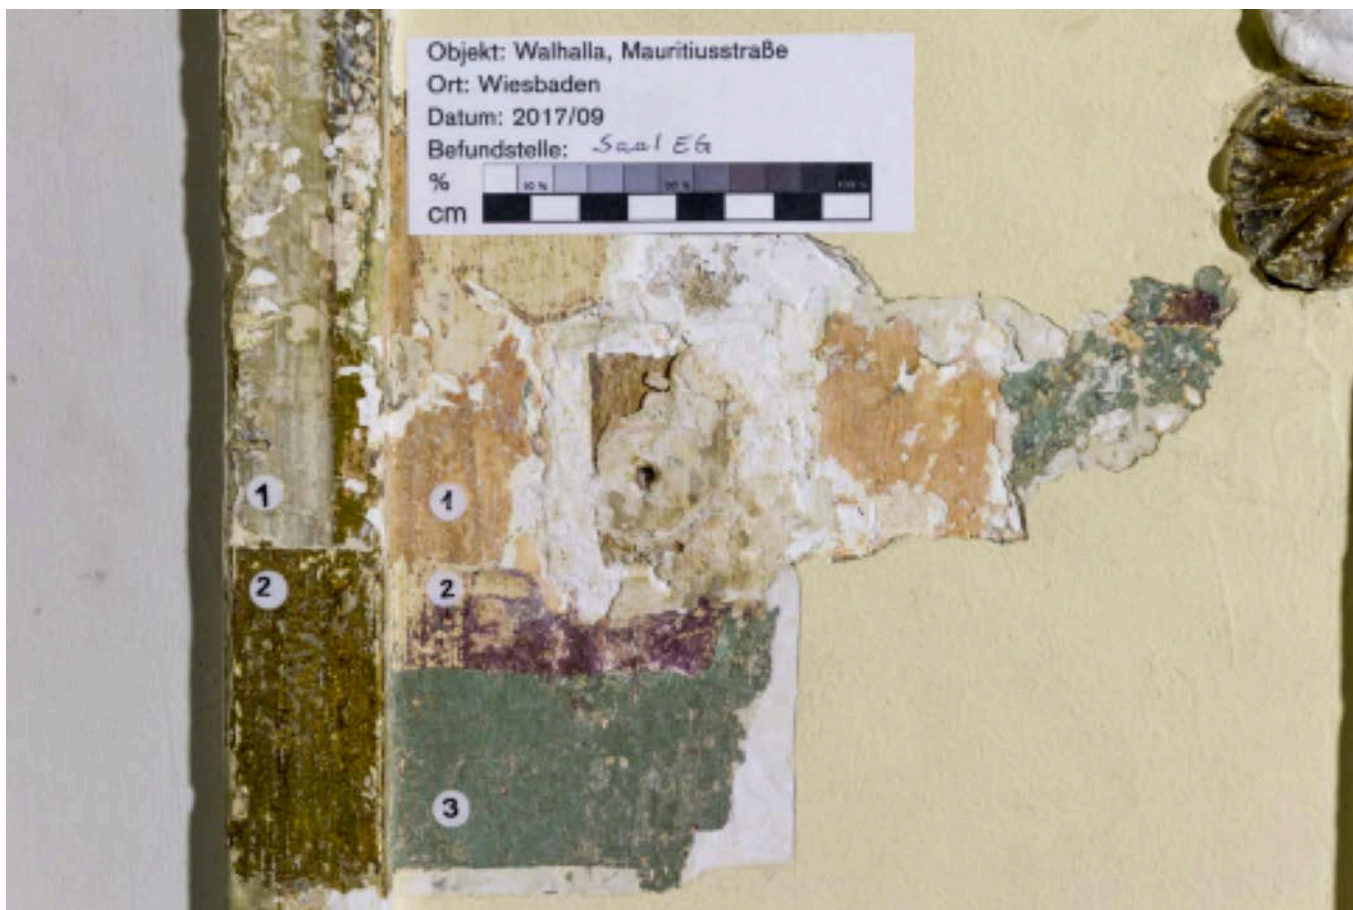
Abb. xx, „20170926_030374.TIF“

Nr.	Fassung	Beschreibung der Schichten	Farbgebung/Farbnr.
0	Träger	Kalkgips	
01	Grundierung	gelbliche Ölharzgrundierung und auf den zu vergoldeten Bereichen rosa Schellacklösche,	
1	Fassung	Stuckleiste: Schlagmetallaufgabe 1 cm breit zur rötlich gefassten Füllung, Schellacküberzug Schlagmetall mit hellbeiger Leimfarbe beschnitten Pfeilerfüllung: Rosé, Leimfarbe	NCS S 0500-N NCS S 2040-Y80R
02 2	Fassung Fassung	Grundanstrich: Gelblich-Beige, Auftrag pastos Stuckleiste: Schlagmetall, Schellacküberzug Pfeilerfüllung: Krapplack-Rot, Leimfarbe	NCS S 0804-Y10R NCS S 3060-R10B
3	Fassung	Stuckleiste: Grünliches Anlegeöl, Schlagmetall Pfeilerfüllung: Grün, Leimfarbe	NCS S 3020-G10Y

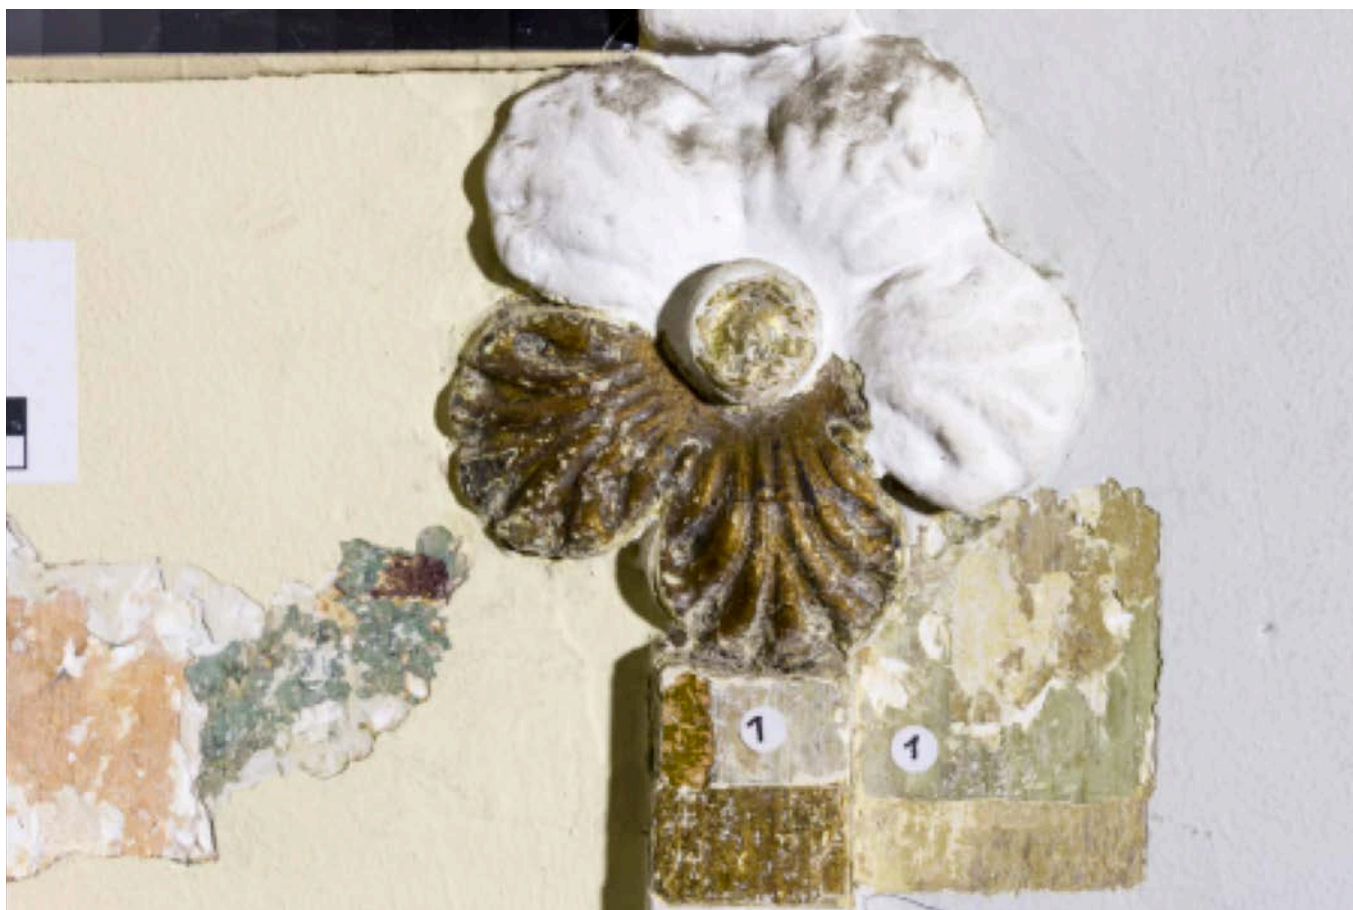
Abb. xx, „20170926_030376.TIF“

Nr.	Fassung	Beschreibung der Schichten	Farbgebung/Farbnr.
0	Träger	Kalkgips	
01	Grundierung	gelbliche Ölharzgrundierung und auf den zu vergoldeten Bereichen rosa Schellacklösche,	
1	Fassung	Stuckleiste: Schlagmetallauflege 1 cm breit zur rötlich gefassten Füllung, Schellacküberzug Schlagmetall mit hellbeiger Leimfarbe beschnitten Rosette: rosa Schellacklösche; Schlagmetall, Schellacküberzug Pfeilerfüllung: Rosé, Leimfarbe Pfeiler: Umbragrün, Leimfarbe	NCS S 0500-N NCS S 2040-Y80R NCS S 5020-G70Y

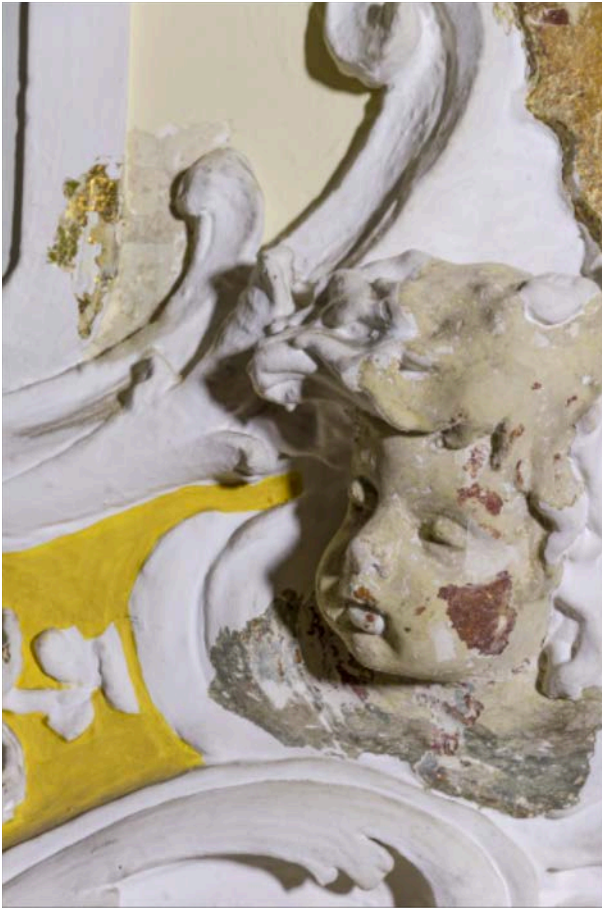
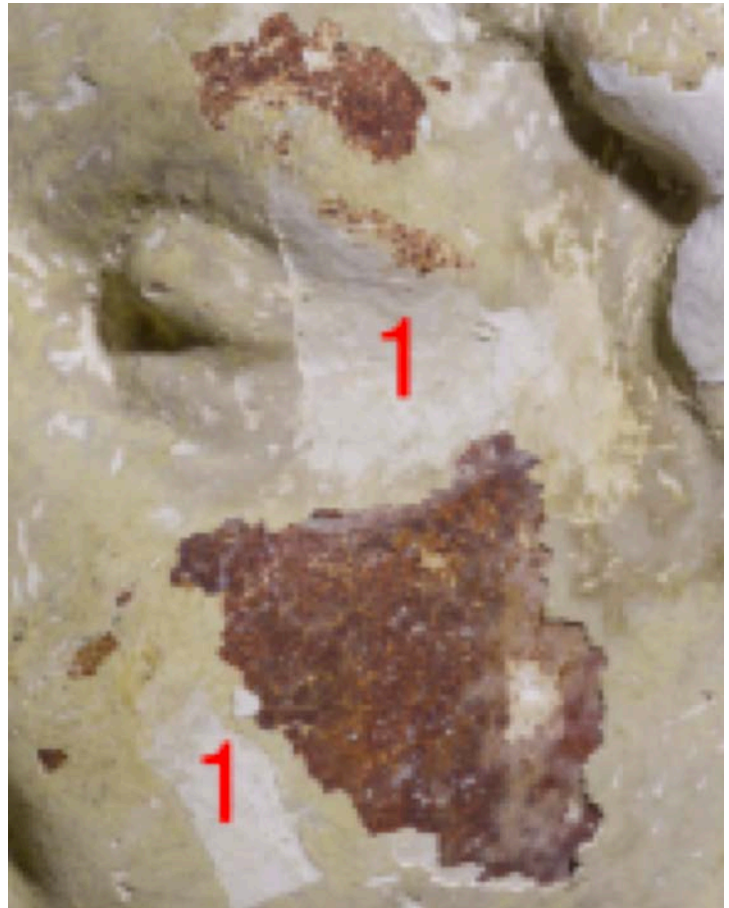
Abb. xx, „20170926_030410.TIF“

Nr.	Fassung	Beschreibung der Schichten	Farbgebung/Farbnr.
0	Träger	Stuckgips	
01	Grundierung	gelbliche Ölharzgrundierung Rotbraun: bei dem rotbraunen Anstrich handelt es sich nicht um eine Fassung; Er ist flächig auf die ganze Stuckbekrönung dieses Pfeilers aufgetragen.	
1	Fassung	Hellbeige, Leimfarbe	NCS S 0500-N

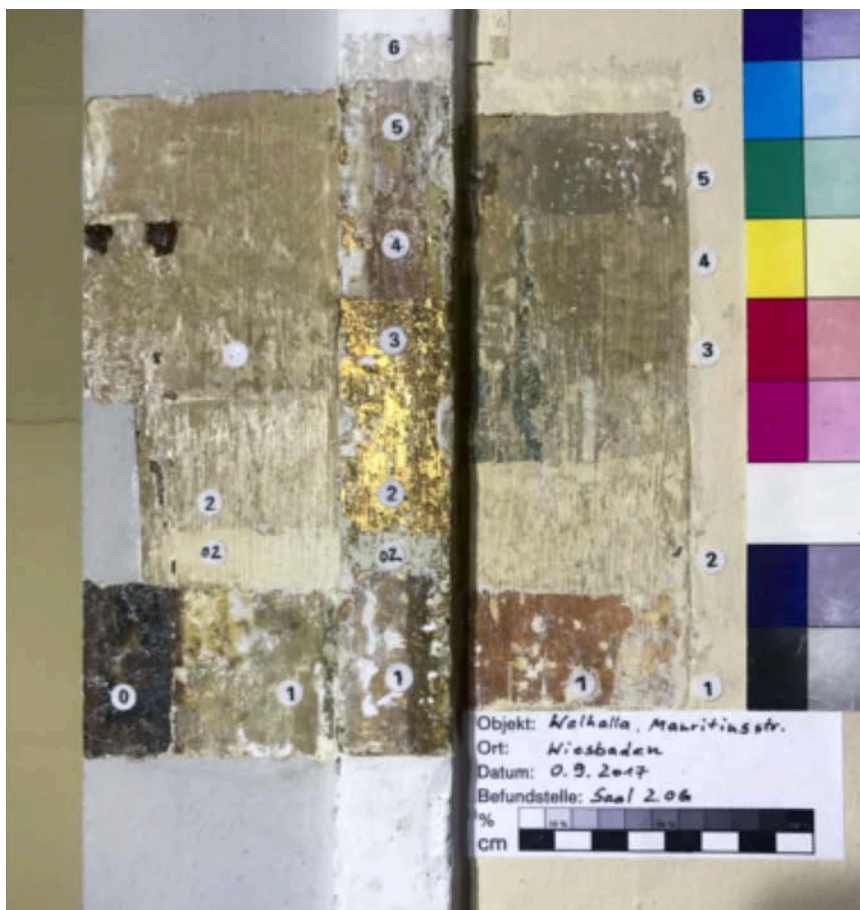
Abb. xx, „20170911_IMG_6908.TIF“

Nr.	Fassung	Beschreibung der Schichten	Farbgebung/Farbnr.
0	Träger	Kalkgips, Stahleckschienen	
01	Grundierung	gelbliche Ölharzgrundierung und auf den zu vergoldeten Bereichen rosa Schellacklöschle,	
1	Fassung	Stuckleiste: Schlagmetallaufgabe 1 cm breit zur rötlich gefassten Füllung, Schellacküberzug Schlagmetall mit hellbeiger Leimfarbe beschnitten Pfeilerfüllung: Rosé, Leimfarbe Pfeiler: Umbragrün, Leimfarbe	NCS S 0500-N NCS S 2040-Y80R NCS S 5020-G70Y
02 2	Fassung Fassubg	Grundanstrich: Gelblich-Beige, Auftrag pastos Stuckleiste: Schlagmetall, Schellacküberzug Pfeilerfüllung: Gelblich-Beige, Leimfarbe Pfeiler: Gelblich-Beige, Leimfarbe, Auftrag pastos	NCS S 0804-Y10R NCS S 0804-Y10R NCS S 0804-Y10R
3	Fassung	Stuckleiste: Grünliches Anlegeöl, Schlagmetall Pfeilerfüllung: Grün, Leimfarbe Pfeiler: dunkles Beige, Leimfarbe	NCS S 3020-G10Y NCS S 1515-Y10R
4-5	Fassung	nach 1945: Profileisten mittig 1 cm rosa grundiert und Blattvergoldet

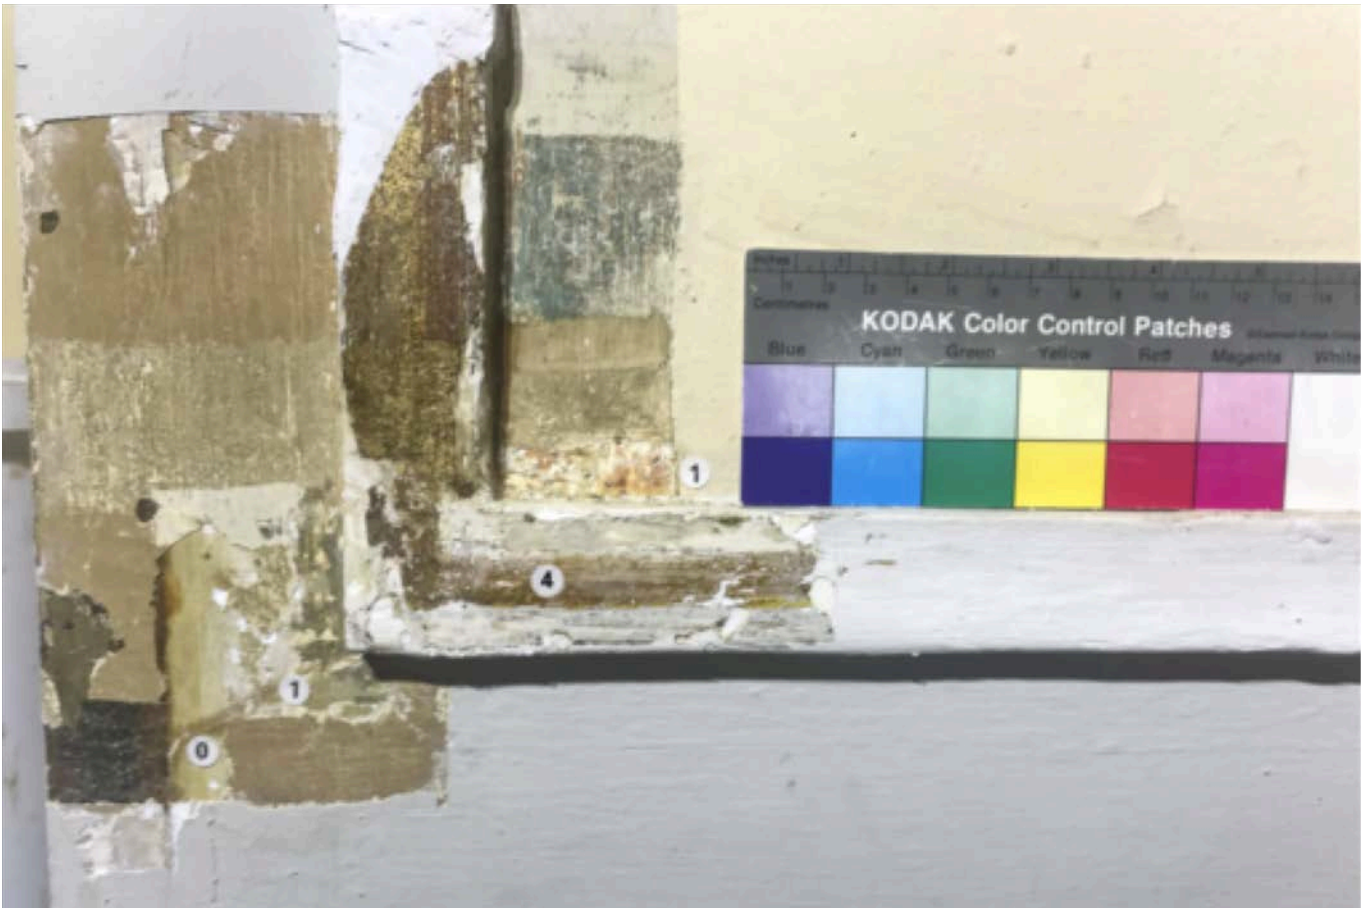
Abb. xx, „20170911_IMG_6907.TIF“

Nr.	Fassung	Beschreibung der Schichten	Farbgebung/Farbnr.
0	Träger	Kalkgips, Stahleckschienen	
01	Grundierung	gelbliche Ölharzgrundierung und auf den zu vergoldeten Bereichen rosa Schellacklösche,	
1	Fassung	Stuckleiste: Schlagmetallauflege 1 cm breit zur rötlich gefassten Füllung, Schellacküberzug Schlagmetall mit hellbeiger Leimfarbe beschnitten Pfeilerfüllung: Rosé, Leimfarbe Pfeiler: Umbragrün, Leimfarbe	NCS S 0500-N NCS S 2040-Y80R NCS S 5020-G70Y
02 2	Fassung Fassubg	Grundanstrich: Gelblich-Beige, Auftrag pastos Stuckleiste: Schlagmetall, Schellacküberzug Pfeilerfüllung: Gelblich-Beige, Leimfarbe Pfeiler: Gelblich-Beige, Leimfarbe, Auftrag pastos	NCS S 0804-Y10R NCS S 0804-Y10R NCS S 0804-Y10R
3	Fassung	Stuckleiste: Grünliches Anlegeöl, Schlagmetall Pfeilerfüllung: Grün, Leimfarbe Pfeiler: dunkles Beige, Leimfarbe	NCS S 3020-G10Y NCS S 1515-Y10R
4-5	Fassung	nach 1945: Profileisten mittig 1 cm rosa grundiert und Blattvergoldet

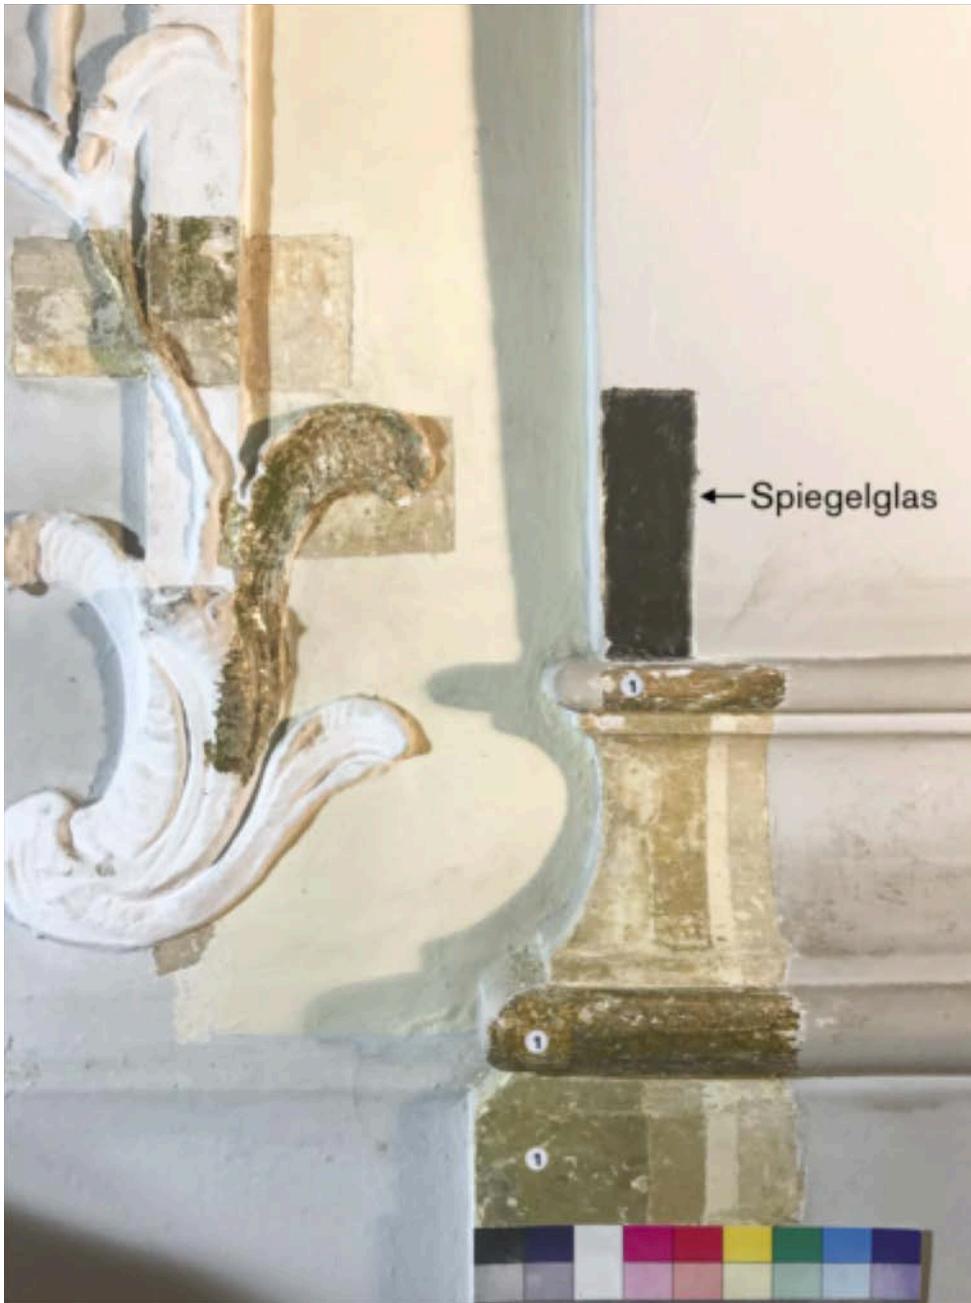
Abb. xx, „20170911_IMG_6913.TIF“

Nr.	Fassung	Beschreibung der Schichten	Farbgebung/Farbnr.
0	Träger	Kalkgips	
01	Grundierung	gelbliche Ölharzgrundierung und auf den zu vergoldeten Bereichen rosa Schellacklösche,	
1	Fassung	Stuckleiste: Schlagmetallaufgabe 1 cm breit zur rötlich gefassten Füllung, Schellacküberzug Schlagmetall mit hellbeiger Leimfarbe beschnitten Pfeiler: Umbragrün, Leimfarbe	NCS S 0500-N NCS S 5020-G70Y

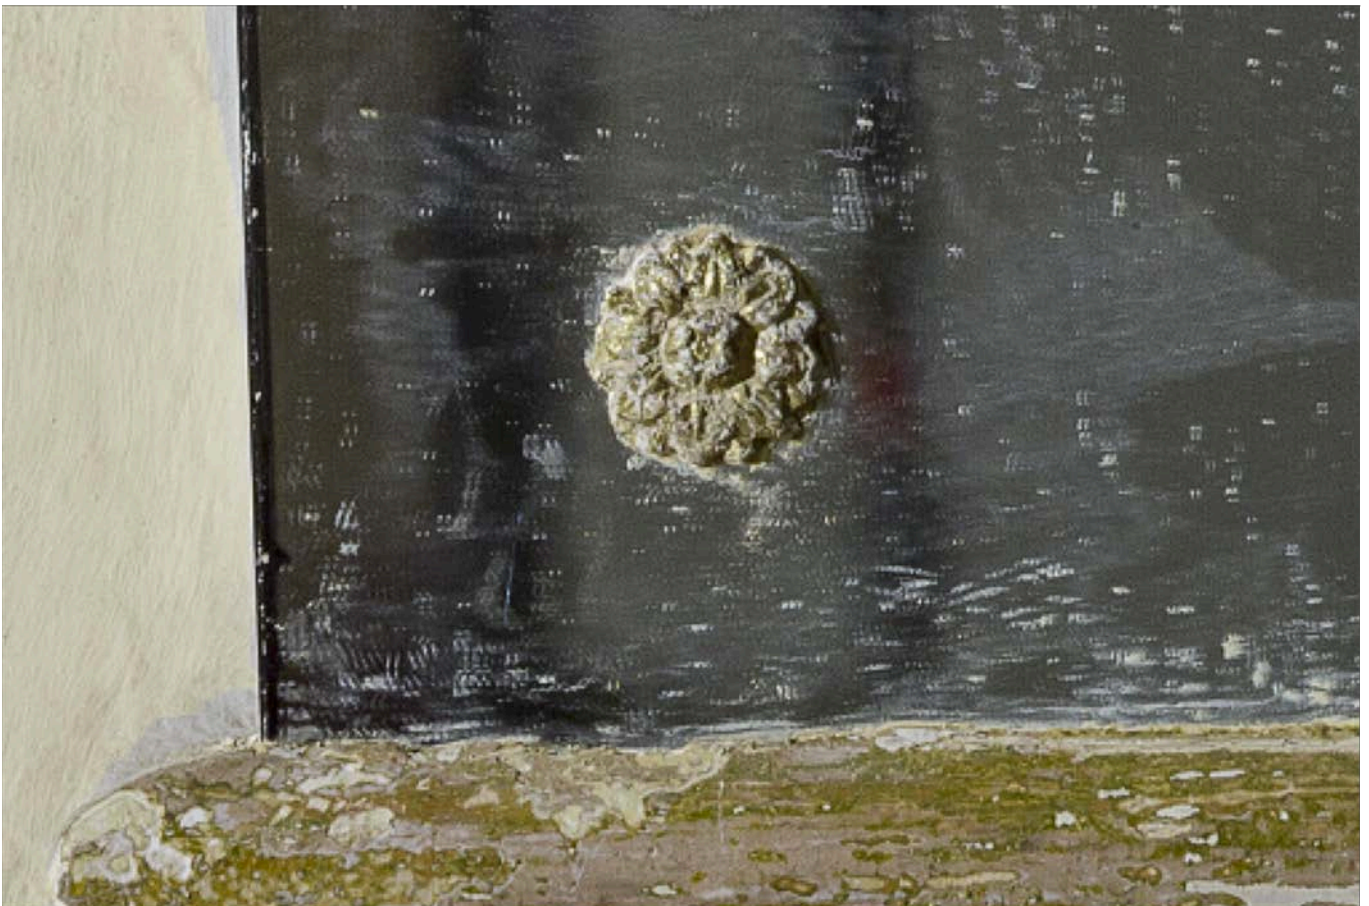
Abb. xx, „20171011_030905_HDR_b.TIF“

In den unteren Ecken des Spiegelglases befanden sich Messingrosetten. Die Rosetten sind nicht durchgängig erhalten.

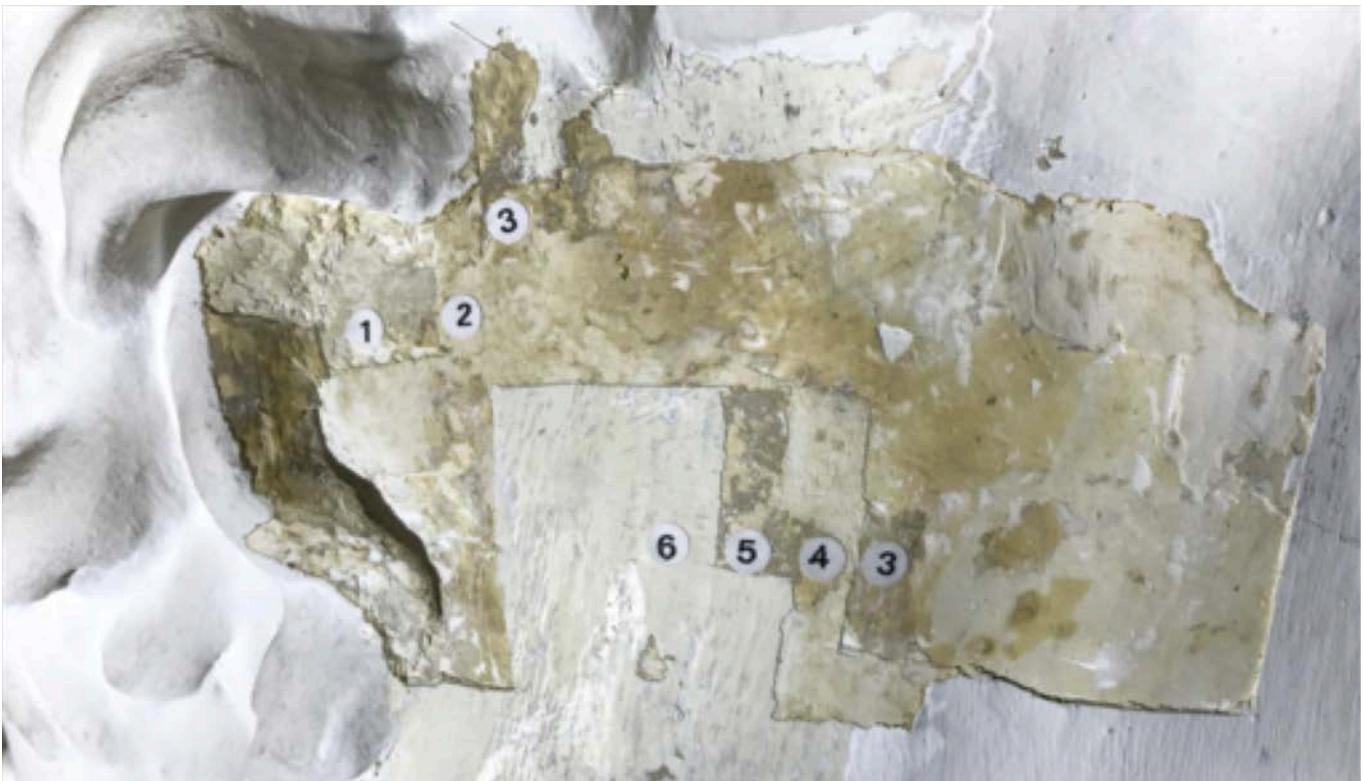
Abb. xx, „20170922_IMG_7028.TIF“

Nr.	Fassung	Beschreibung der Schichten	Farbgebung/Farbnr.
0	Träger	Kalkgips	
01	Grundierung	gelbliche Ölharzgrundierung und auf den zu vergoldeten Bereichen rosa Schellacklöschle,	
1	Fassung	Hellbeige, Leimfarbe	NCS S 0500-N
2	Fassung	Gelblich-Beige, Leimfarbe, Auftrag pastos	NCS S 0804-Y10R
3	Fassung	dunkles Beige, Leimfarbe	NCS S 1515-Y10R
		Es folgen weitere Anstriche

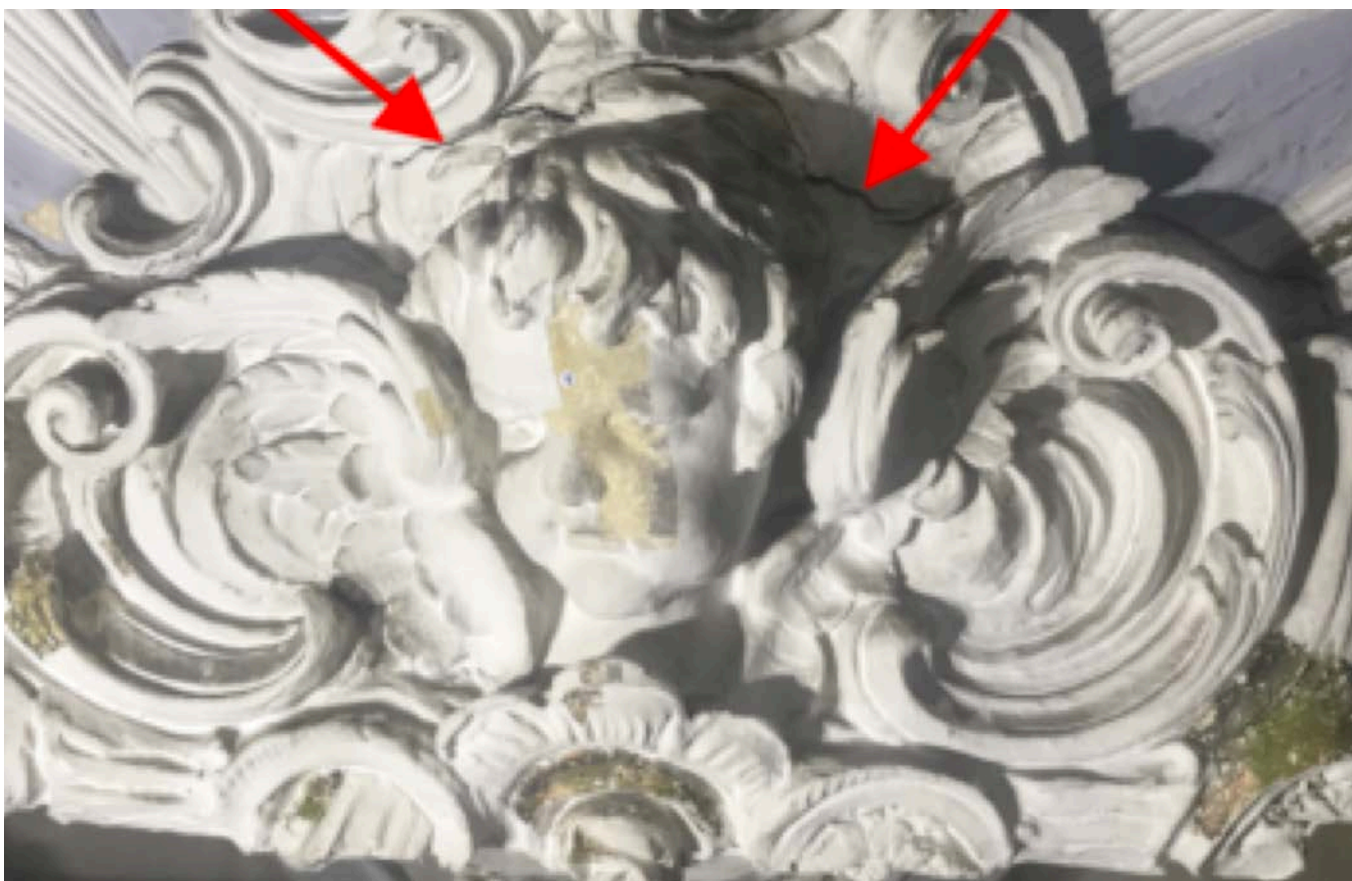
Abb. xx, „20170922_IMG_7028.TIF“

Nr.	Fassung	Beschreibung der Schichten	Farbgebung/Farbnr.
0	Träger	Kalkgips	
01	Grundierung	gelbliche Ölharzgrundierung und auf den zu vergoldeten Bereichen rosa Schellacklösche,	
1	Fassung	Hellbeige, Leimfarbe Schlagmetall und Schellacküberzug	NCS S 0500-N

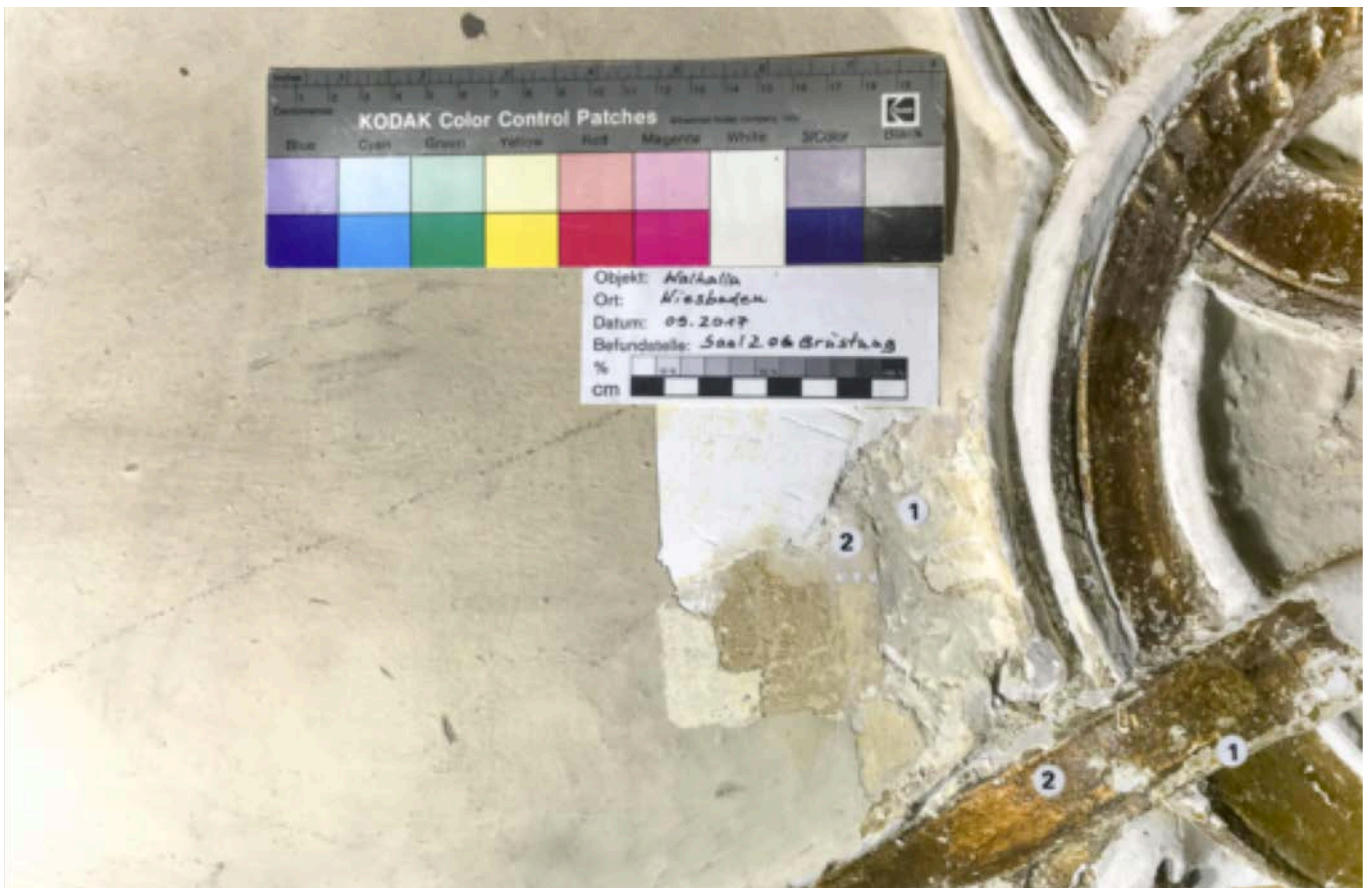
Abb. xx, „20170918_IMG_6972.TIFF“

Nr.	Fassung	Beschreibung der Schichten	Farbgebung/Farbnr.
0	Träger	Kalkgips	
01	Grundierung	gelbliche Ölharzgrundierung und auf den zu vergoldeten Bereichen rosa Schellacklöschle,	
1	Fassung	Hellbeige, Leimfarbe Schlagmetall und Schellacküberzug	NCS S 0500-N

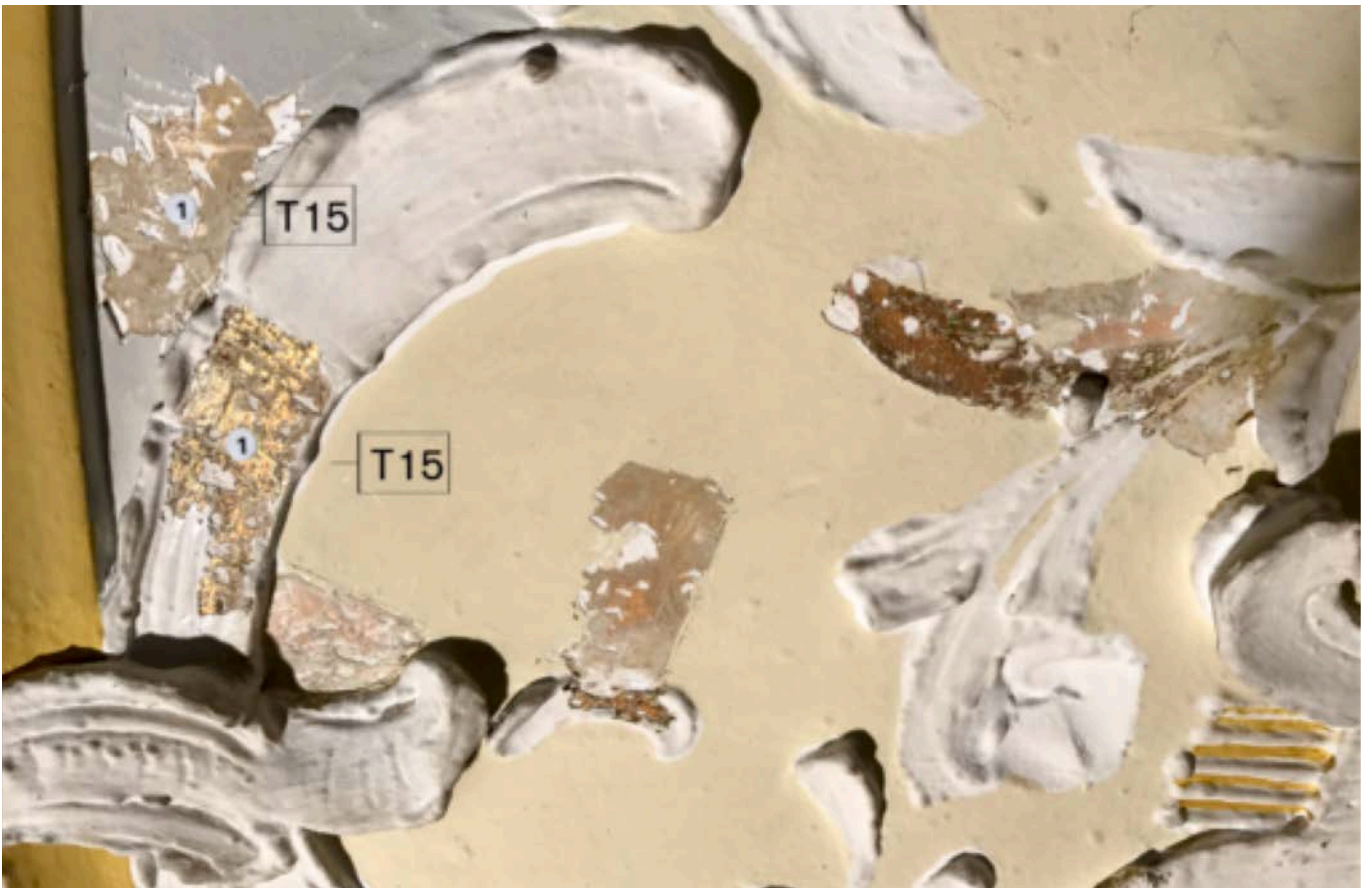
Abb. xx, „2017.09.18_IMG_6981.TIF“

Nr.	Fassung	Beschreibung der Schichten	Farbgebung/Farbnr.
0	Träger	Kalkgips	
01	Grundierung	gelbliche Ölharzgrundierung und auf den zu vergoldeten Bereichen rosa Schellacklösche,	
1	Fassung	Deckenplafond: Heller Ocker beige, Leimfarbe Schlagmetall und Schellacküberzug	NCS S 1510-Y20R

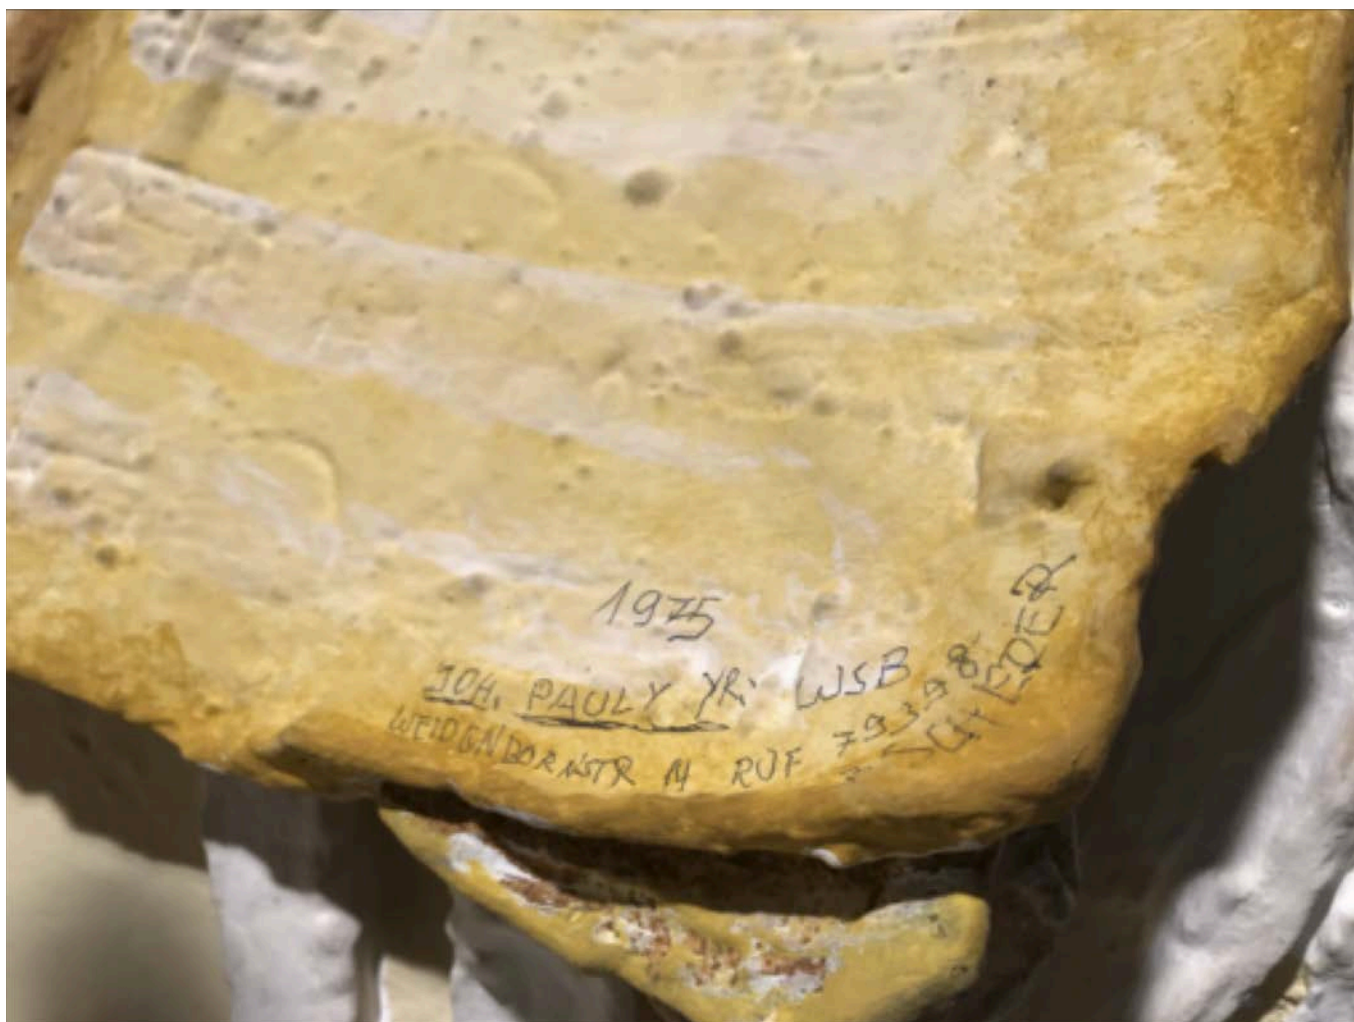
Abb. xx, „2017.09.18_IMG_6978.TIF“

Auf der Emporenuntersicht wurde das Renovierungsdatum 1975 von der ausführenden Firma Joh. Pauly jr. mit Adresse und Tel.-Nr. sowie der Jahreszahl 1975 auf der Sichtfassung dokumentiert.

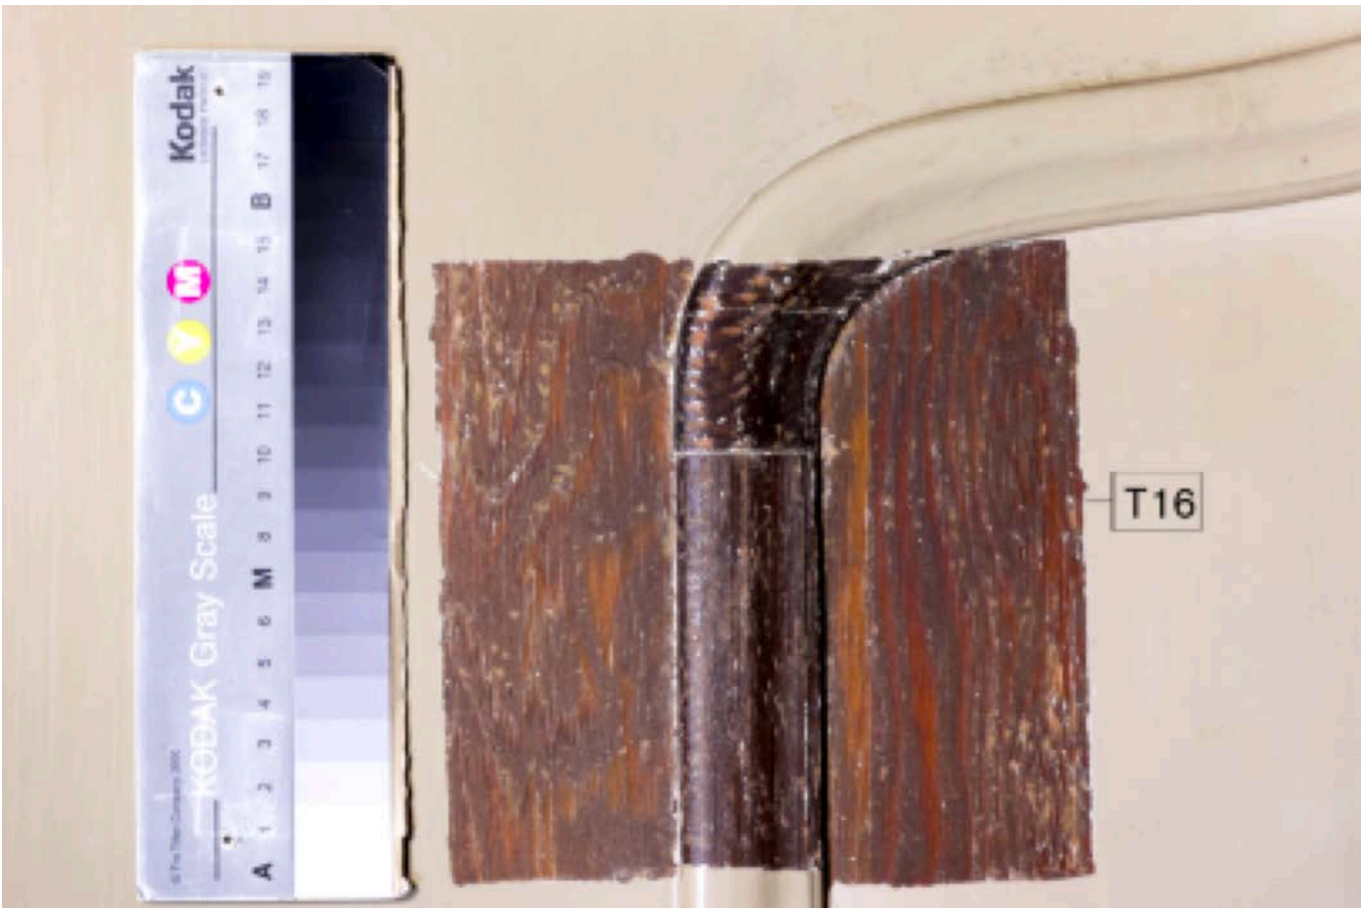
Abb. xx, „20171010_030832.TIF“

Die aus Nadelholz gefertigten Türen, Türbekleidungen, Lambrien sind mit einer mahagonifarbenen Lasur gefasst. Die Holz-sichtigkeit bestand vermutlich bis kurz nach dem 2. Weltkrieg.

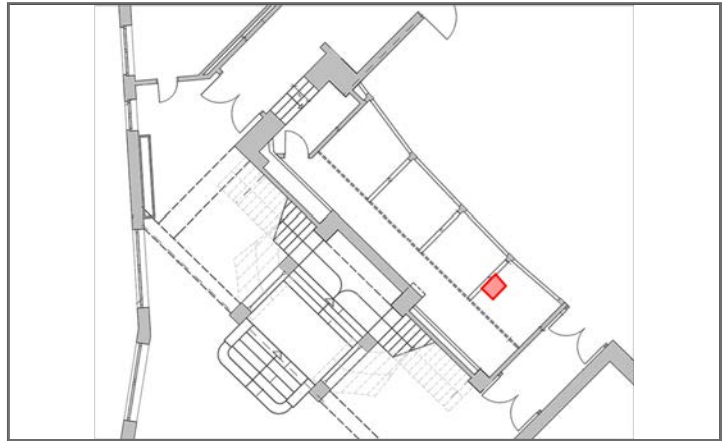
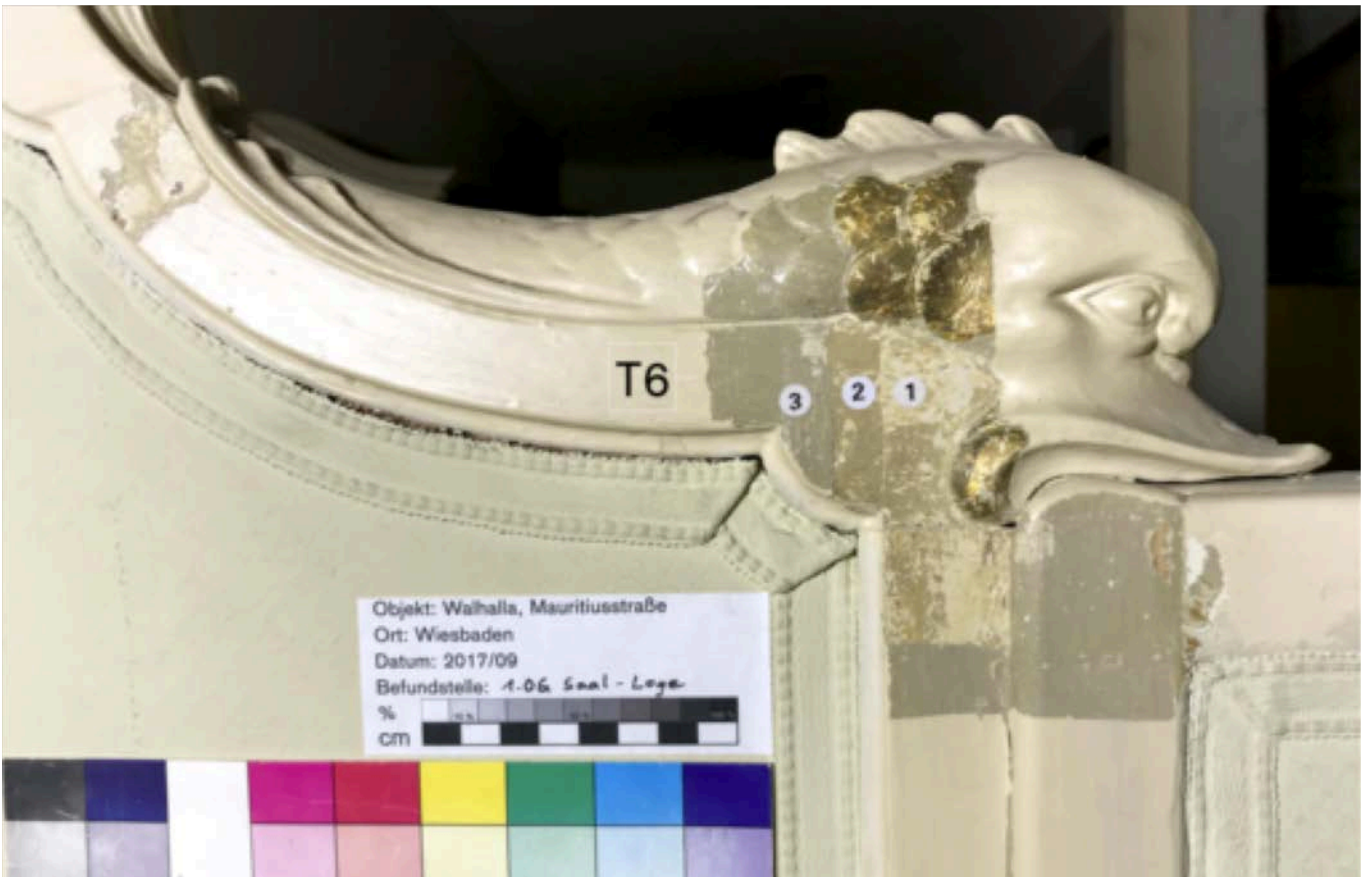
Abb. xx, „20171009_IMG_7156.TIF“

Nr.	Fassung	Beschreibung der Schichten	Farbgebung/Farbnr.
0	Träger	Nadelholz	
1	Fassung	Rahmen: Hellocker Die Fischdarstellung ist auf gelbem Anlegeöl vergoldet.	NCS S 0505-Y20R
2	Fassung	Dunkelbeige	NCS S 2005-G90Y
3	Fassung	Graubeige	NCS S 2502-Y

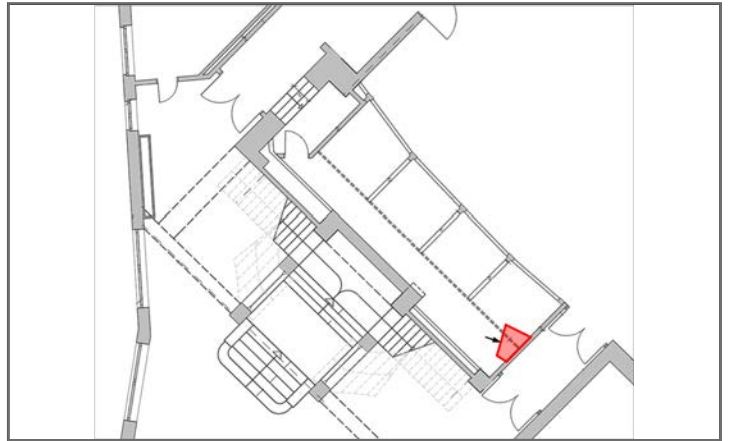
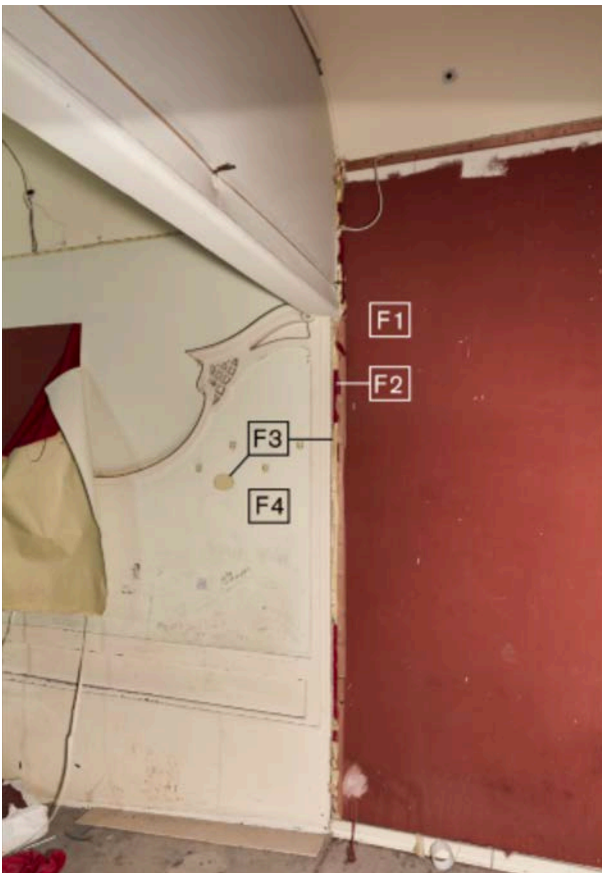
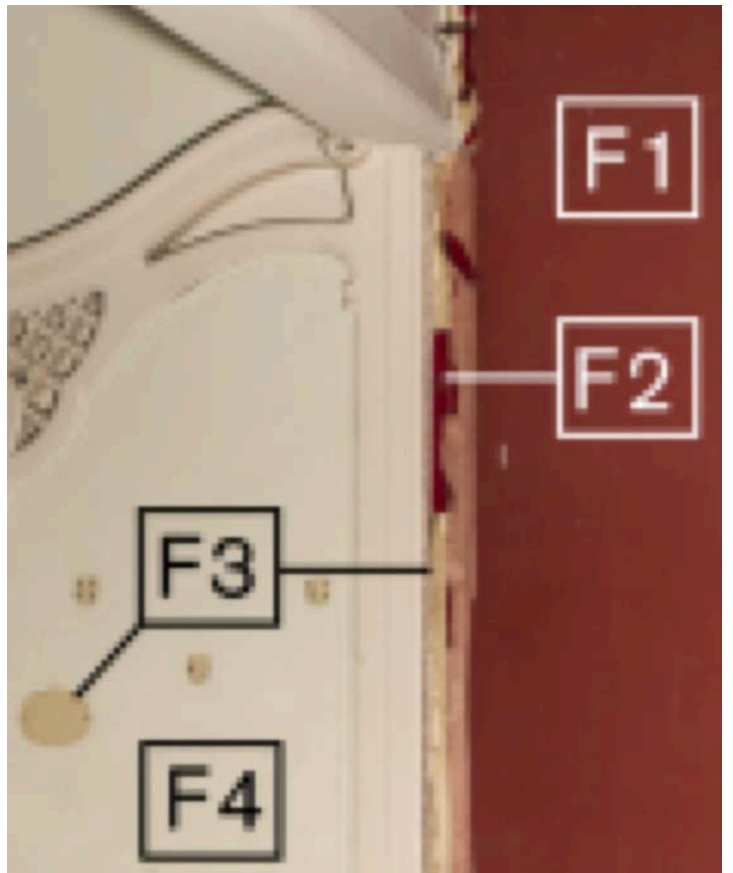
Abb. xx, „20171010_030717.TIF“

Nr.	Fassung	Beschreibung der Schichten	Farbgebung/Farbnr.
0	Träger	Kalkmörtel	
1	Fassung	Oxidrot, Anstrich	NCS S 3050-Y80R
2	Fassung	Oxidrot Stoffbespannung	NCS S 3050-Y80R
3	Fassung	Chamois strukturiertes Leinengewebe	
4	Fassung	Weiß Dispersionsfarbe
