ANDREA FRENZEL
RESTAURATOREN

Restauratorische Voruntersuchung/Gutachten Innenräume

Gebäude Walhalla, bestehend aus 3 Bauteilen:

65183 Wiesbaden

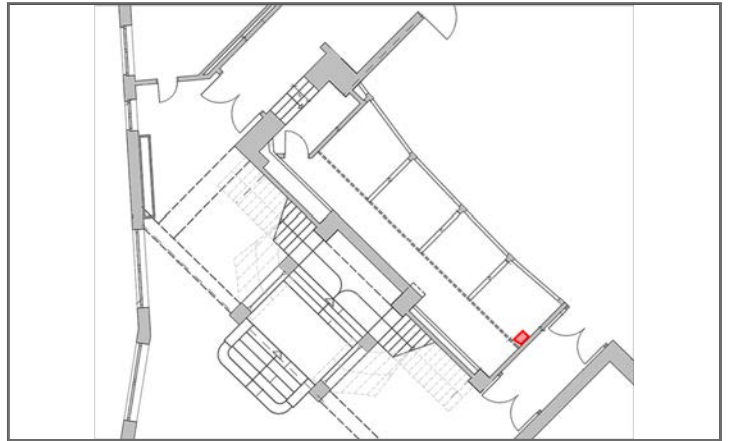
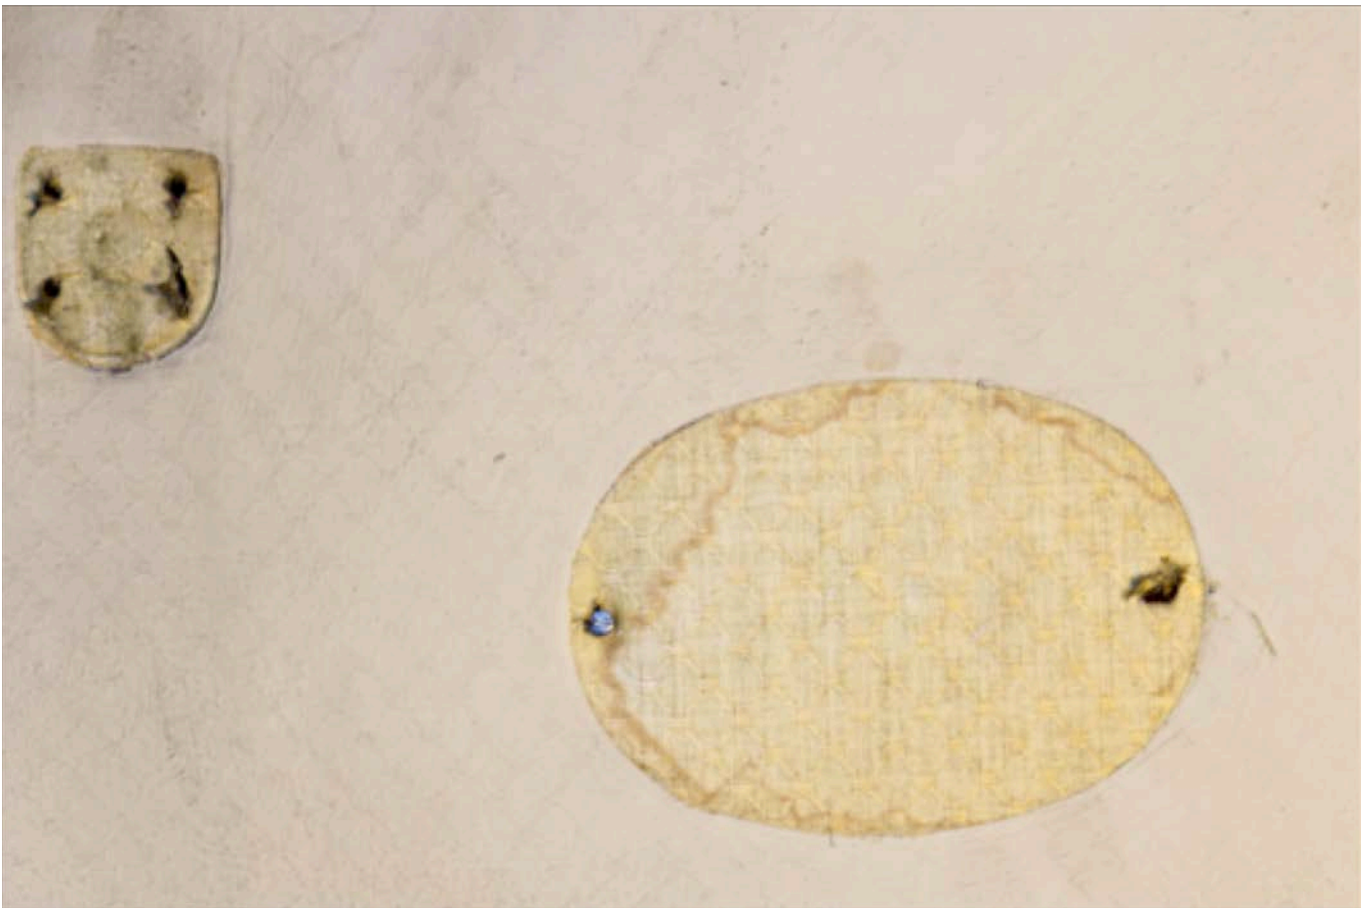
Abb. xx, „20171010_030714.TIF“

Strukturiertes Leinengewebe

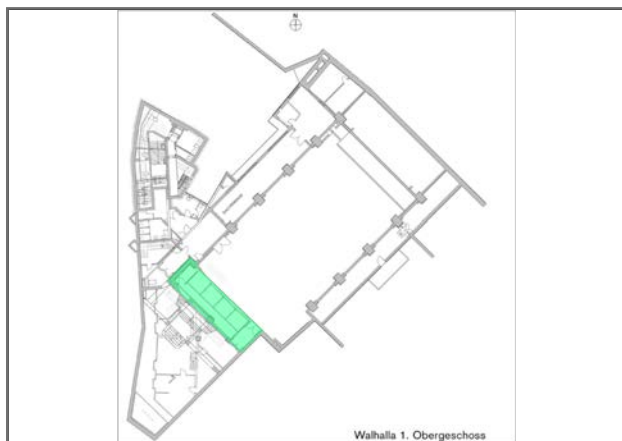
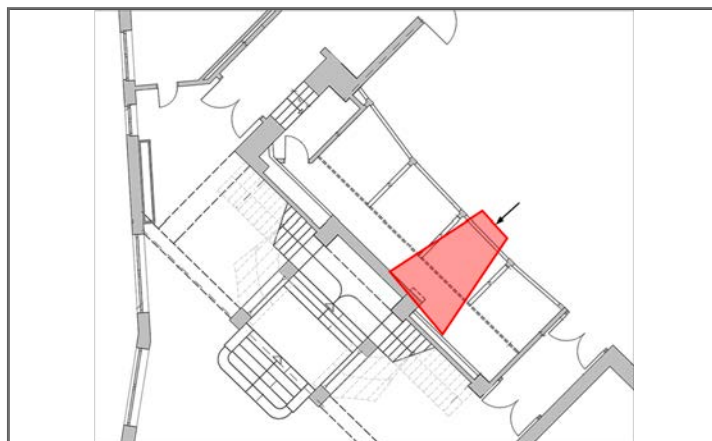
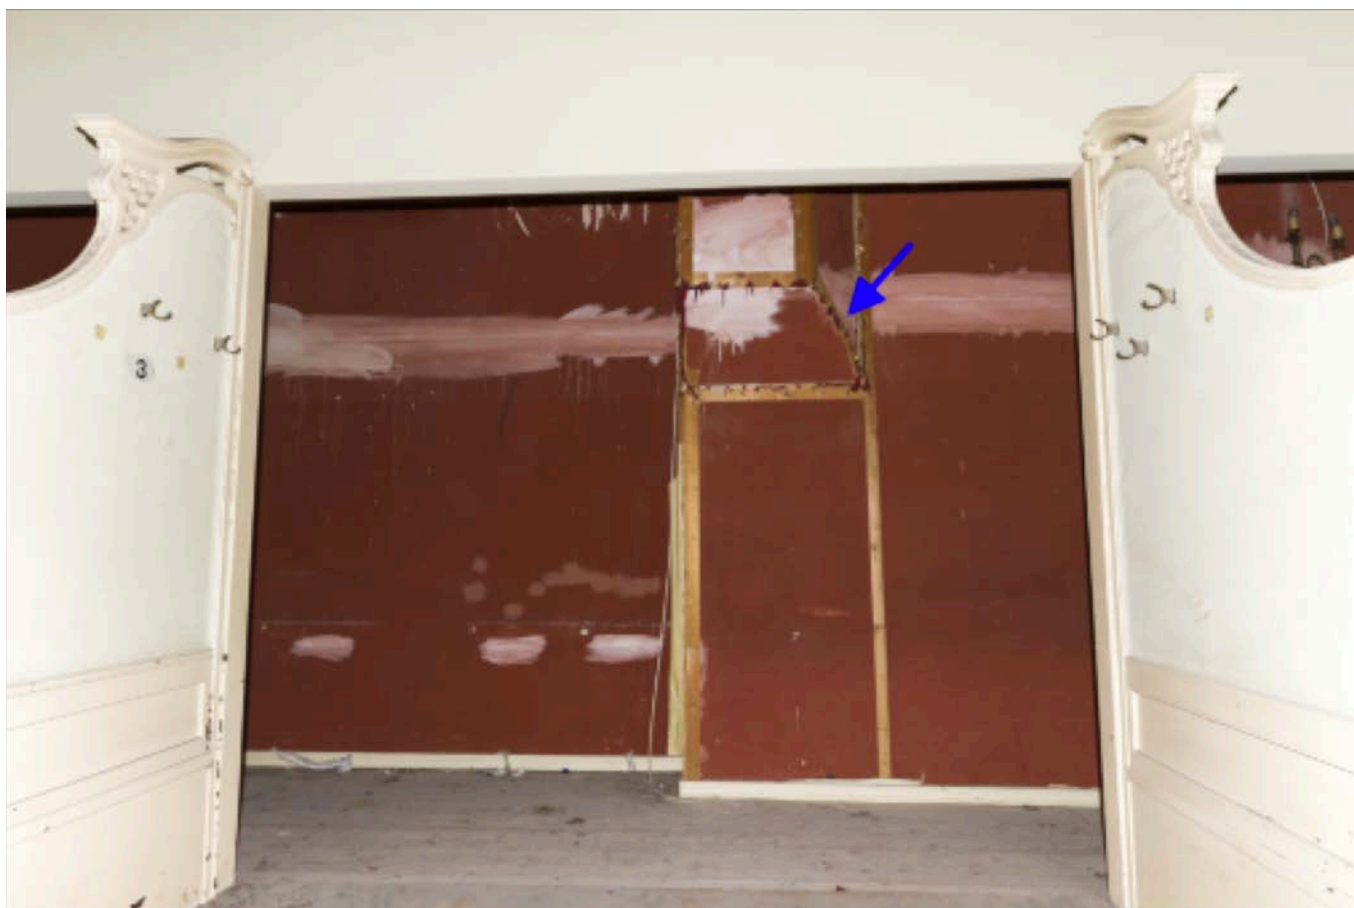
Abb. xx, „20171005_030565.TIF“

Rückseitiger Logengang mit angedeutetem Bogen
Restbestand des ehemaligen Treppenverlaufs?

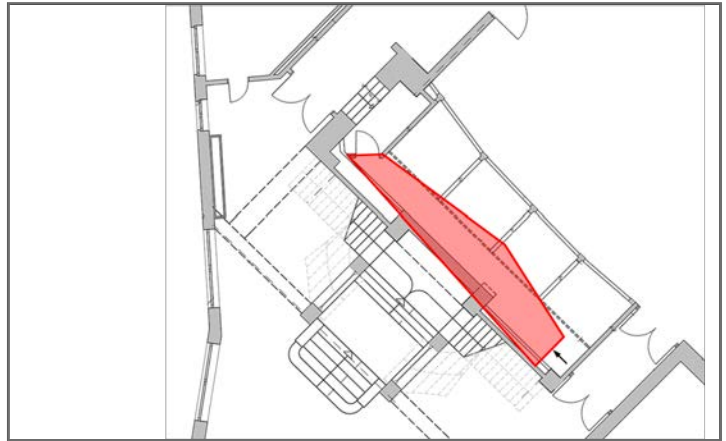
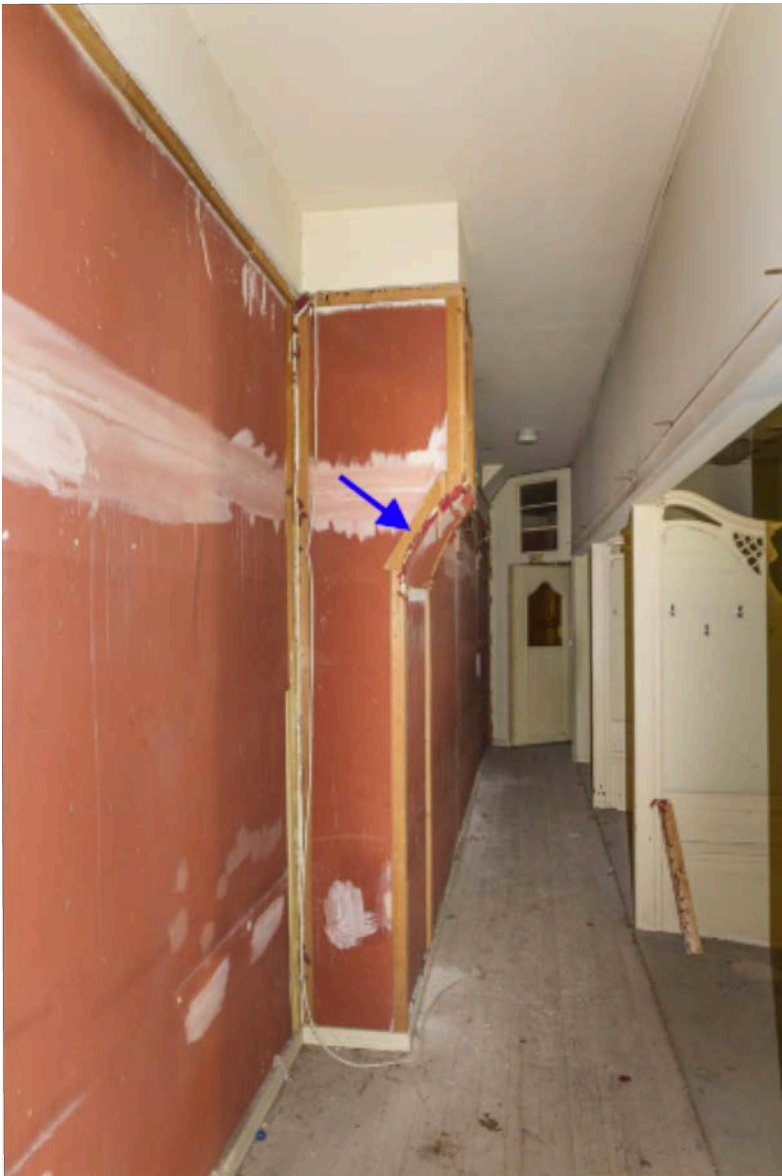
Abb. xx, „20171011_030853.TIF“

Angedeuteter Bogen
 Restbestand des ehemaligen Treppen-
 verlaufs?
