# PRÜFBERICHT NR. K2437

Kunststoffrasenspielfeld des Helmut Schön Sportpark  
Berliner Straße 11,

Kontrolluntersuchung der sportschutzfunktionalen Eigenschaften Kraftabbau und Drehwiderstand, gemäß DIN EN 15330-1 Sportböden - Überwiegend für den Außenbereich hergestellte Kunststoffrasenflächen und Nadelfilze - Teil 1: Festlegungen für Kunststoffrasen; deutsche Fassung EN 15330-1:2013 sowie optische Begutachtung des Allgemeinzustandes in Bezug auf Schäden und mögliche Gefahren für die Nutzer.

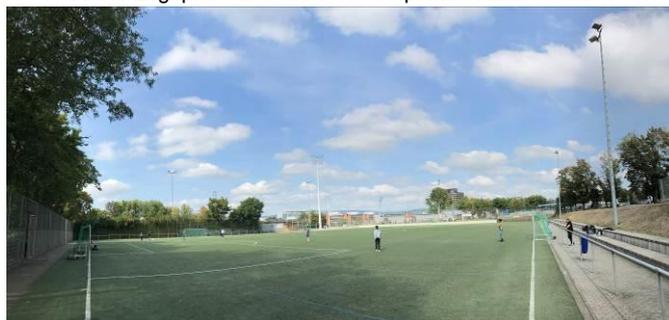
Abb.2: Spielfeldübersicht

Der Zustand der Kunststoffrasenfasern im Bereich der Mittelachse ist abgespielt, wobei in beiden Strafräumen die Fasern aufgesplissen und teilweise abgerissen sind. Partiiell sind die Tuftgassen sichtbar bzw. der Kunststoffrasenbelag ist bis auf das Backing abgespielt. Die Fasern in den übrigen Bereichen sind noch intakt und weisen geringeren Verschleiß auf.

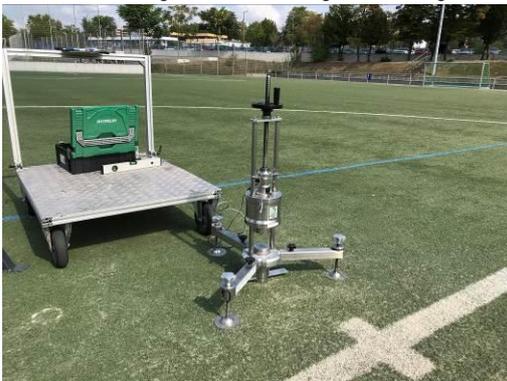
Abb.9: Prüfung Kraftabbau vor Ort

Messpunkte						Mittelwert	Anforderung
	1	2	3	4	5			
Prüfung								
Kraftabbau in %	59,0	62,3	64,1	64,5	61,8	62,3	55 % – 70 %
