## **GUTACHTEN Nr. 130401-GA**

**Unterführung Berliner Straße  
Betoninstandsetzung  
– Zustandsanalyse; Instandsetzungskonzept; Kostenschätzung –**

**Landeshauptstadt Wiesbaden  
Tiefbau- und Vermessungsamt  
Gustav-Stresemann-Ring 15  
65189 Wiesbaden**

**Aktenzeichen** : 130401 – GA

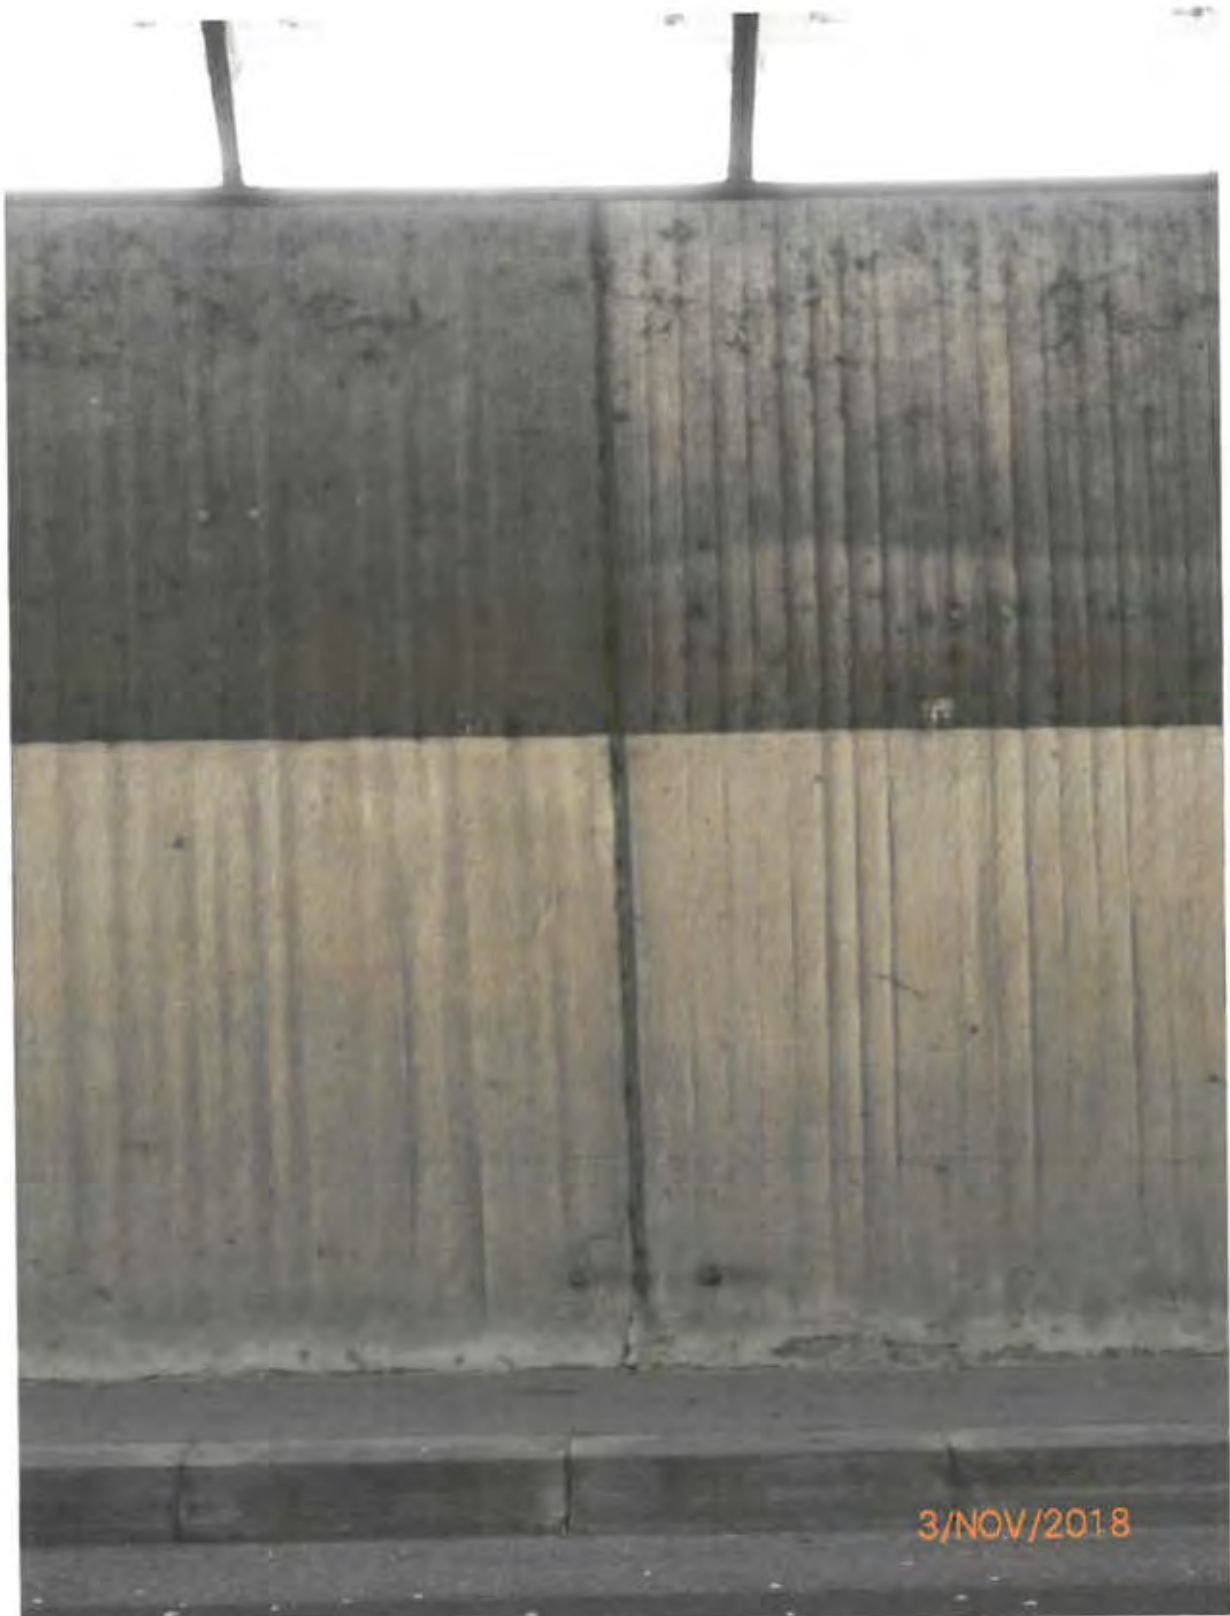
**Bild 46:** Achse B, Block 56/57: Altanstrich / Beschichtung; Sichtbeton

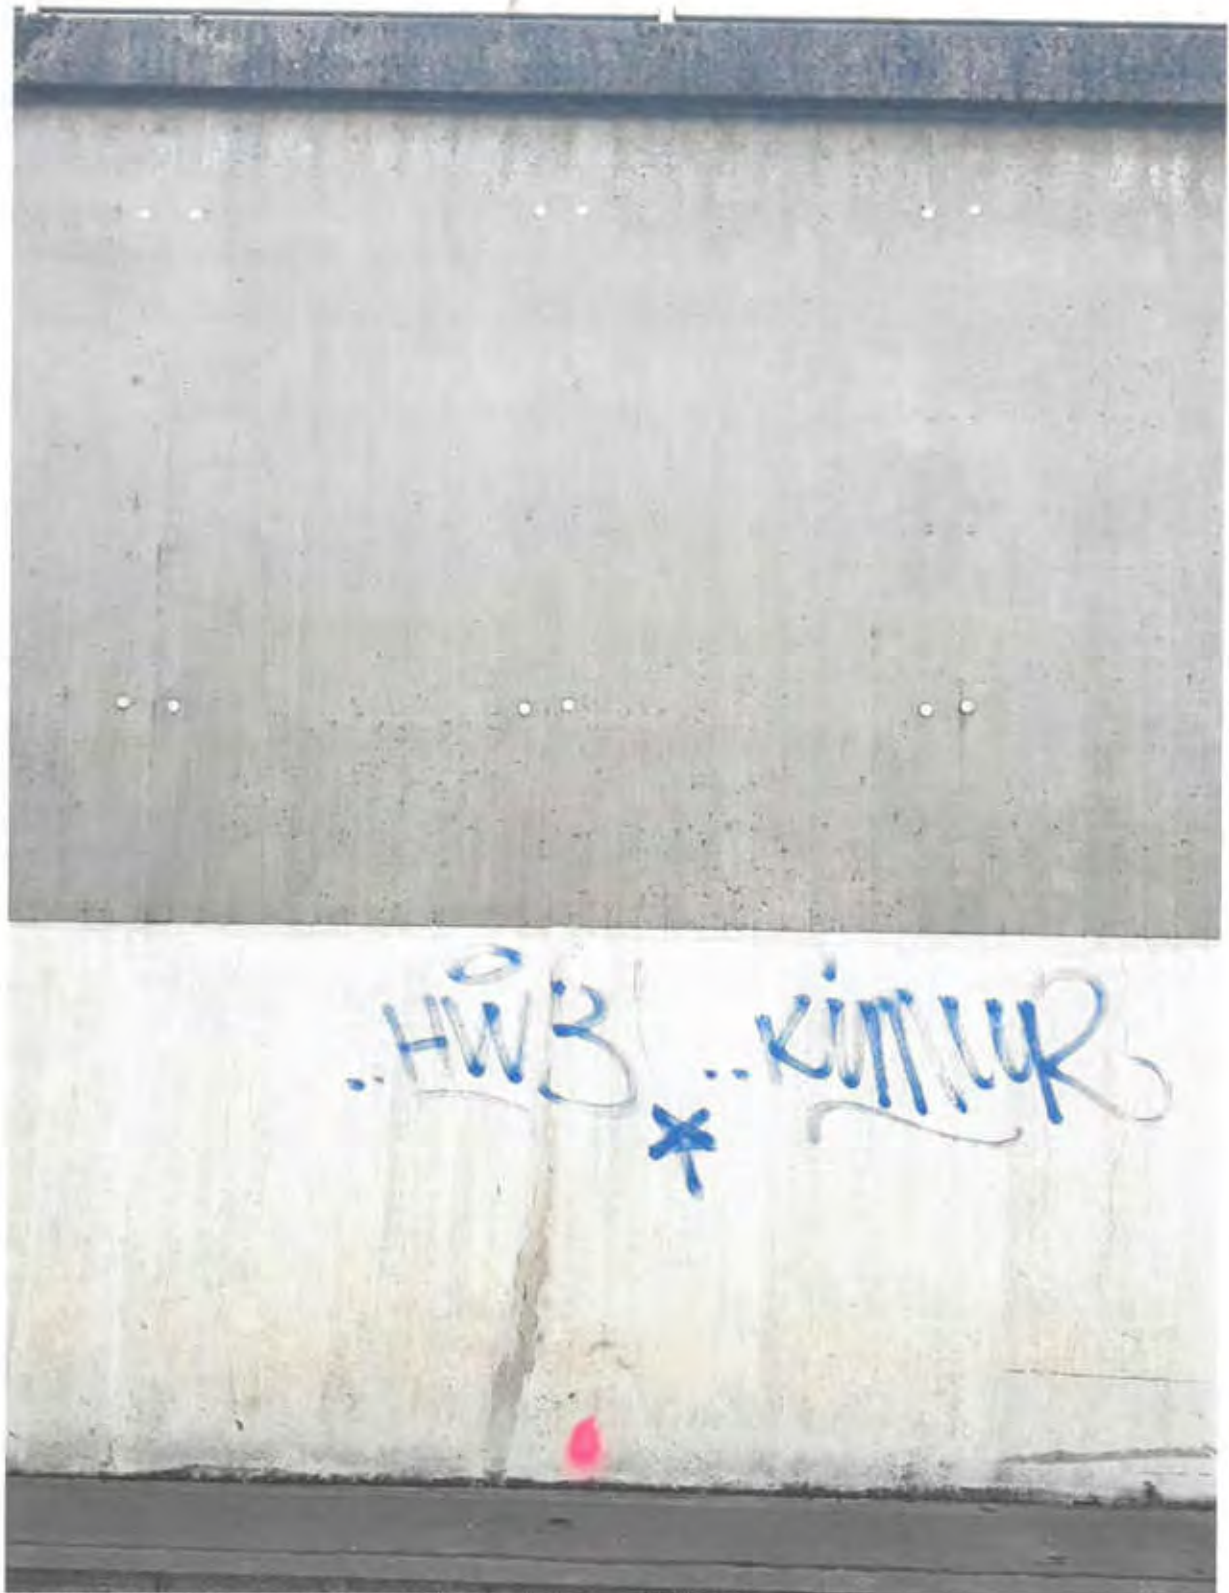
**Bild 14:** Achse B, Block 52: Altanstrich, Beschichtung / Sichtbeton

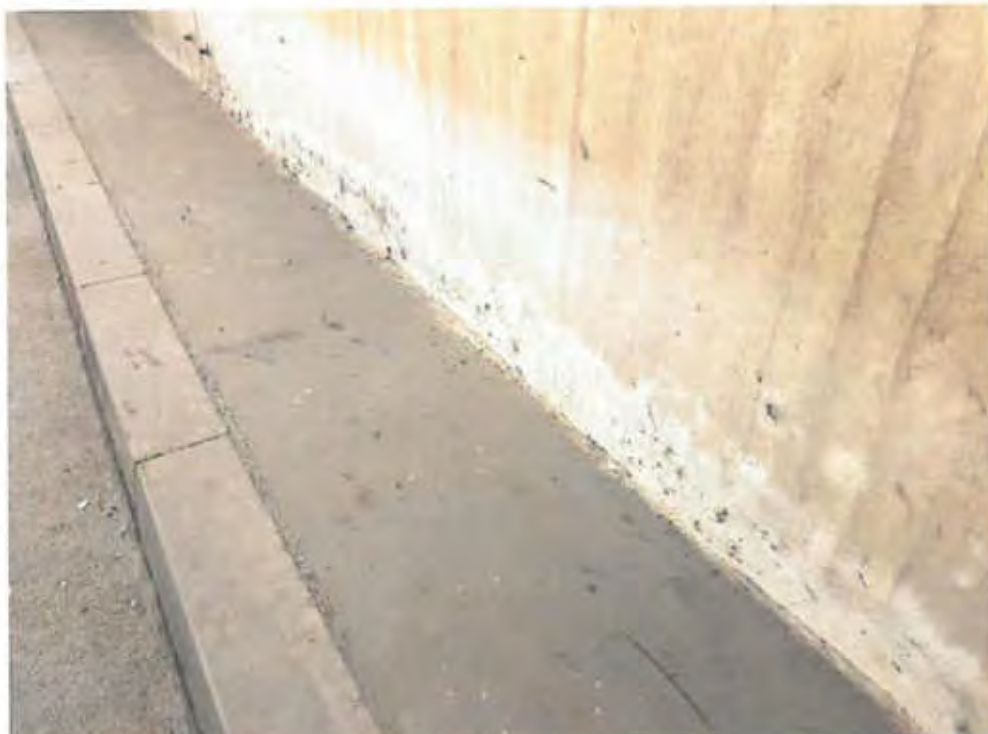
**Bild 50:** Achse B, Block 57: schadhafter Wandbereich

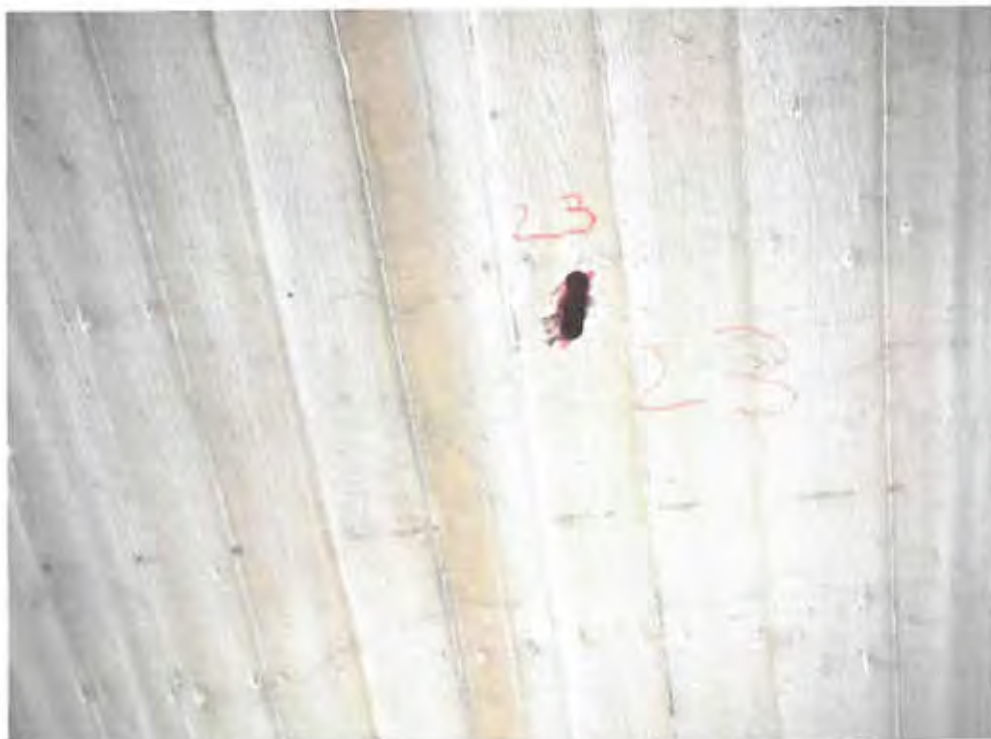
**Bild 69:** Deckenunterseite: Sichtbeton; Messstelle Karbonatisierungstiefe
