Umweltausschuss Wiesbaden am 10.03.2020

US Airbase Wiesbaden: Boden- und Grundwassersanierung der PFC-Kontamination

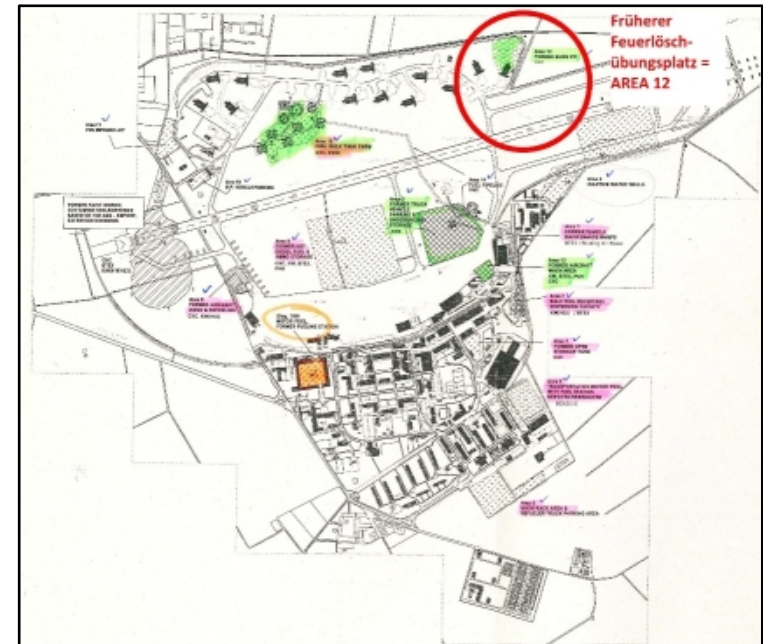
Gelände der US Airbase in Wi-Erbenheim

- * in 2011 Bodenproben aus „Area 12“
-> bis 2.300 µg/kg PFC detektiert
- * Bau der Kfz-Werkstatt im Bereich eines ehem. Löschplatzes
-> Bodenaushub für Fundamente,
stark belastete Bereiche
-> dann Teilbebauung
- * Ursache der PFC-Belastung:
Brandbekämpfungsübungen
oder -maßnahmen
mit PFC-haltigen Schaummitteln
