## Kurzübersicht Maßnahmen zur Renovierung der Fußgängerzone (Refit) Wiesbaden

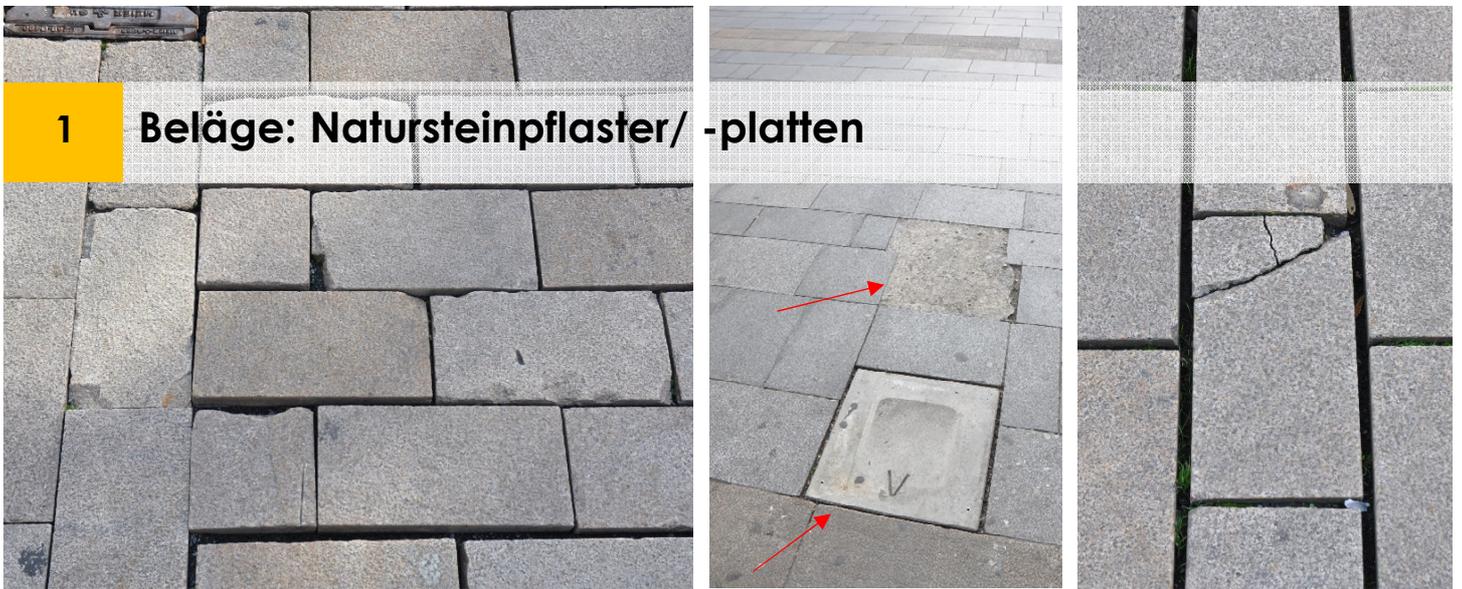
## 1 Beläge: Natursteinpflaster/-platten

Abgängige Pflastersteine/-platten in Form von

- gebrochenen Kanten und Steinen, schadhaften Pflastersteine durch Asphalt ersetzt
- abgesackten Steinen = Stolpergefahr | lockeren Steinen, „Wassersäufeln“
- Verunreinigungen
- angehobenen Platten durch Baumwurzeln
- vorrangig die Flächen in ungebundener Bauweise weisen Schäden bzw. fehlendes Fugenmaterial auf

- Flächen in gebundener und ungebundener Bauweise
- Vorrangig die Flächen in ungebundener Bauweise weisen Schäden bzw. fehlendes Fugenmaterial auf
- Fehlerhafte Fugen = Hauptursache für Schäden im Pflaster- bzw. Plattenbelag (Unterscheidung 'Schäden von außen' und 'Schäden im System')

- Austausch beschädigter Stein, soweit optisch u. funktional nicht mehr vertretbar
- Reinigung verunreinigter Flächen oder ebenfalls Austausch
- Herstellung von 'festen' Fugen
- Wiederherstellung eines funktionalen, gepflegten und homogenen Gesamteindrucks, um die Gestaltqualität der Fußgängerzone weiter zu gewährleisten
