## **GUTACHTEN Nr. 130401-GA**

**Unterführung Berliner Straße  
Betoninstandsetzung  
– Zustandsanalyse; Instandsetzungskonzept; Kostenschätzung –**

**Landeshauptstadt Wiesbaden  
Tiefbau- und Vermessungsamt  
Gustav-Stresemann-Ring 15  
65189 Wiesbaden**

**Aktenzeichen** : 130401 – GA

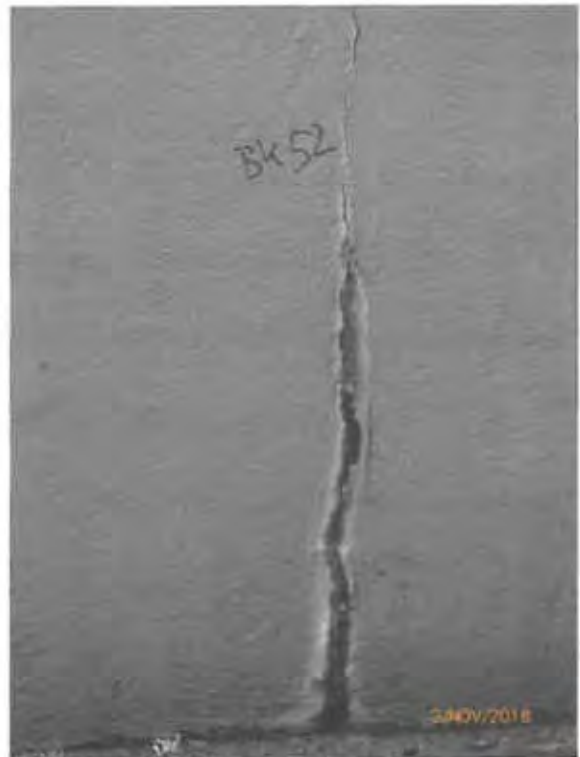
**Bild 32:** Achse A, Block 52

Bilder 31 bis 34: Senkrechte Trennrisse (mit BK Entnahmestellen)

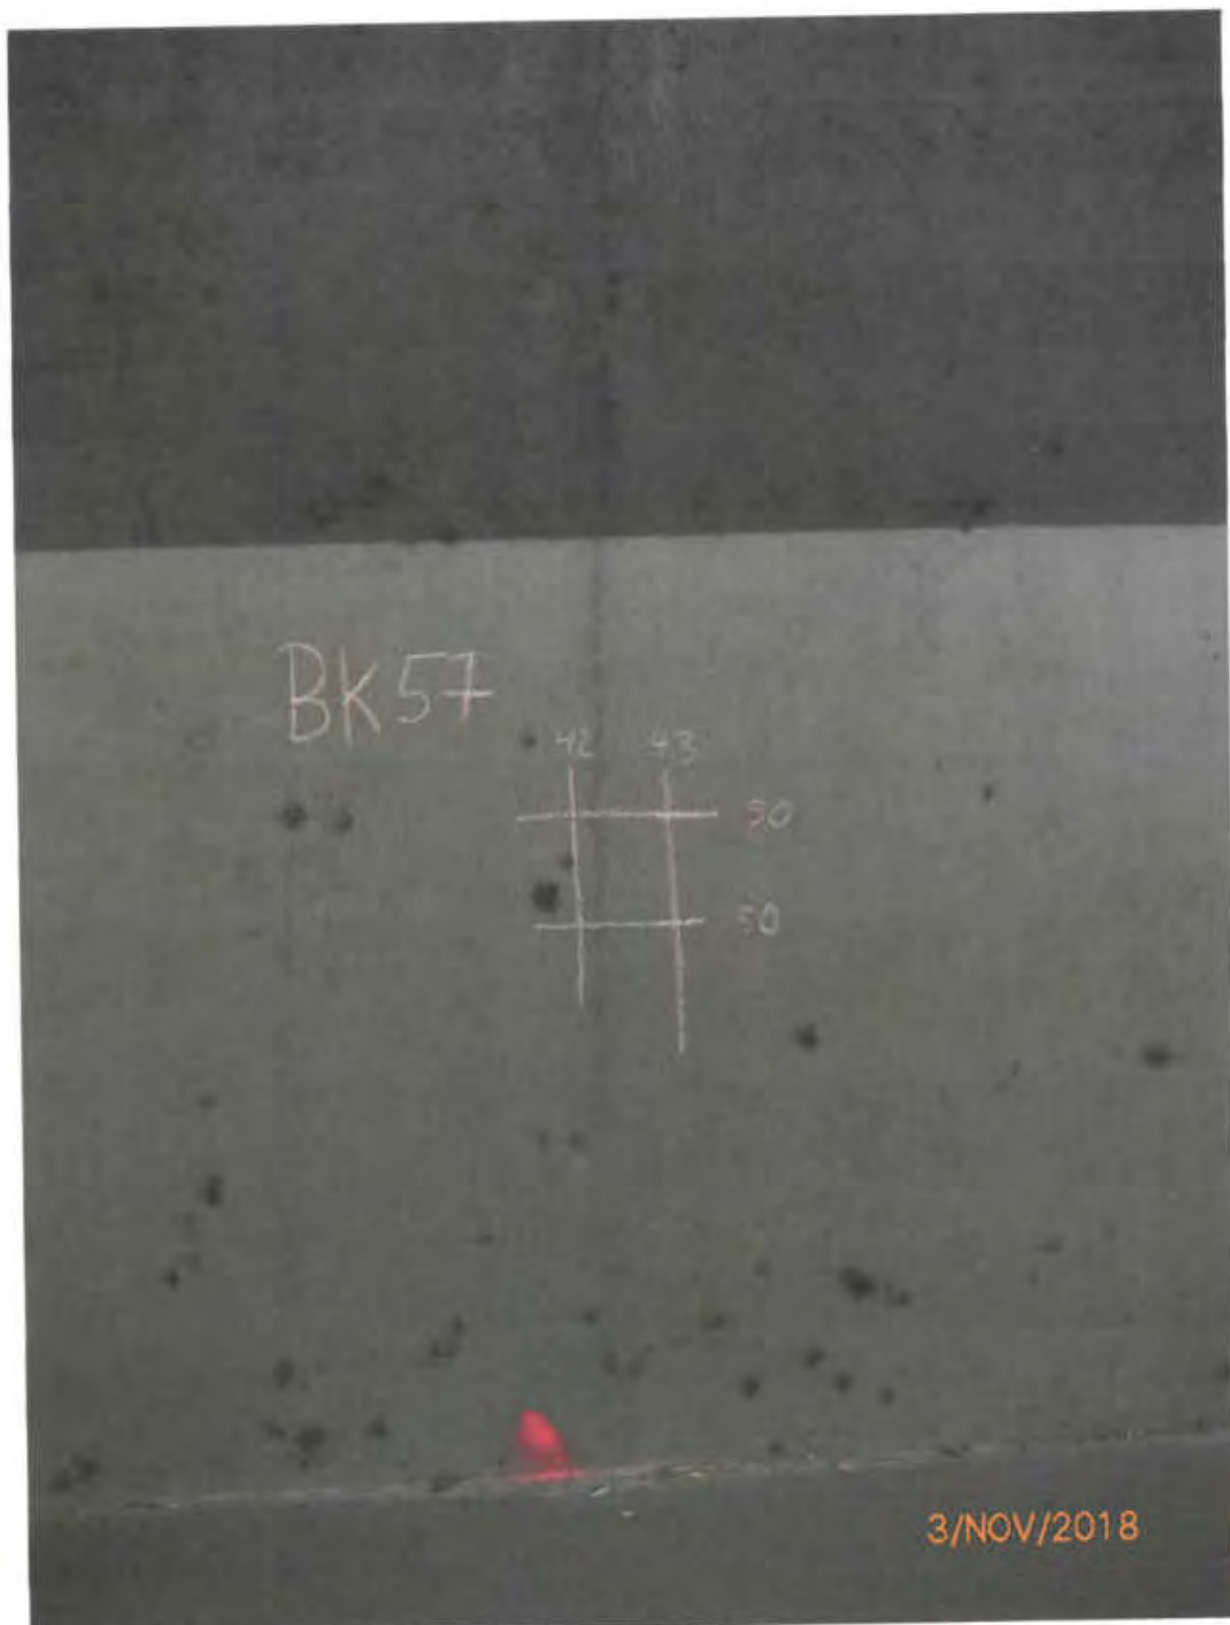
Bild 45: Achse A, Block 57: Spachtelschicht, Beschichtung

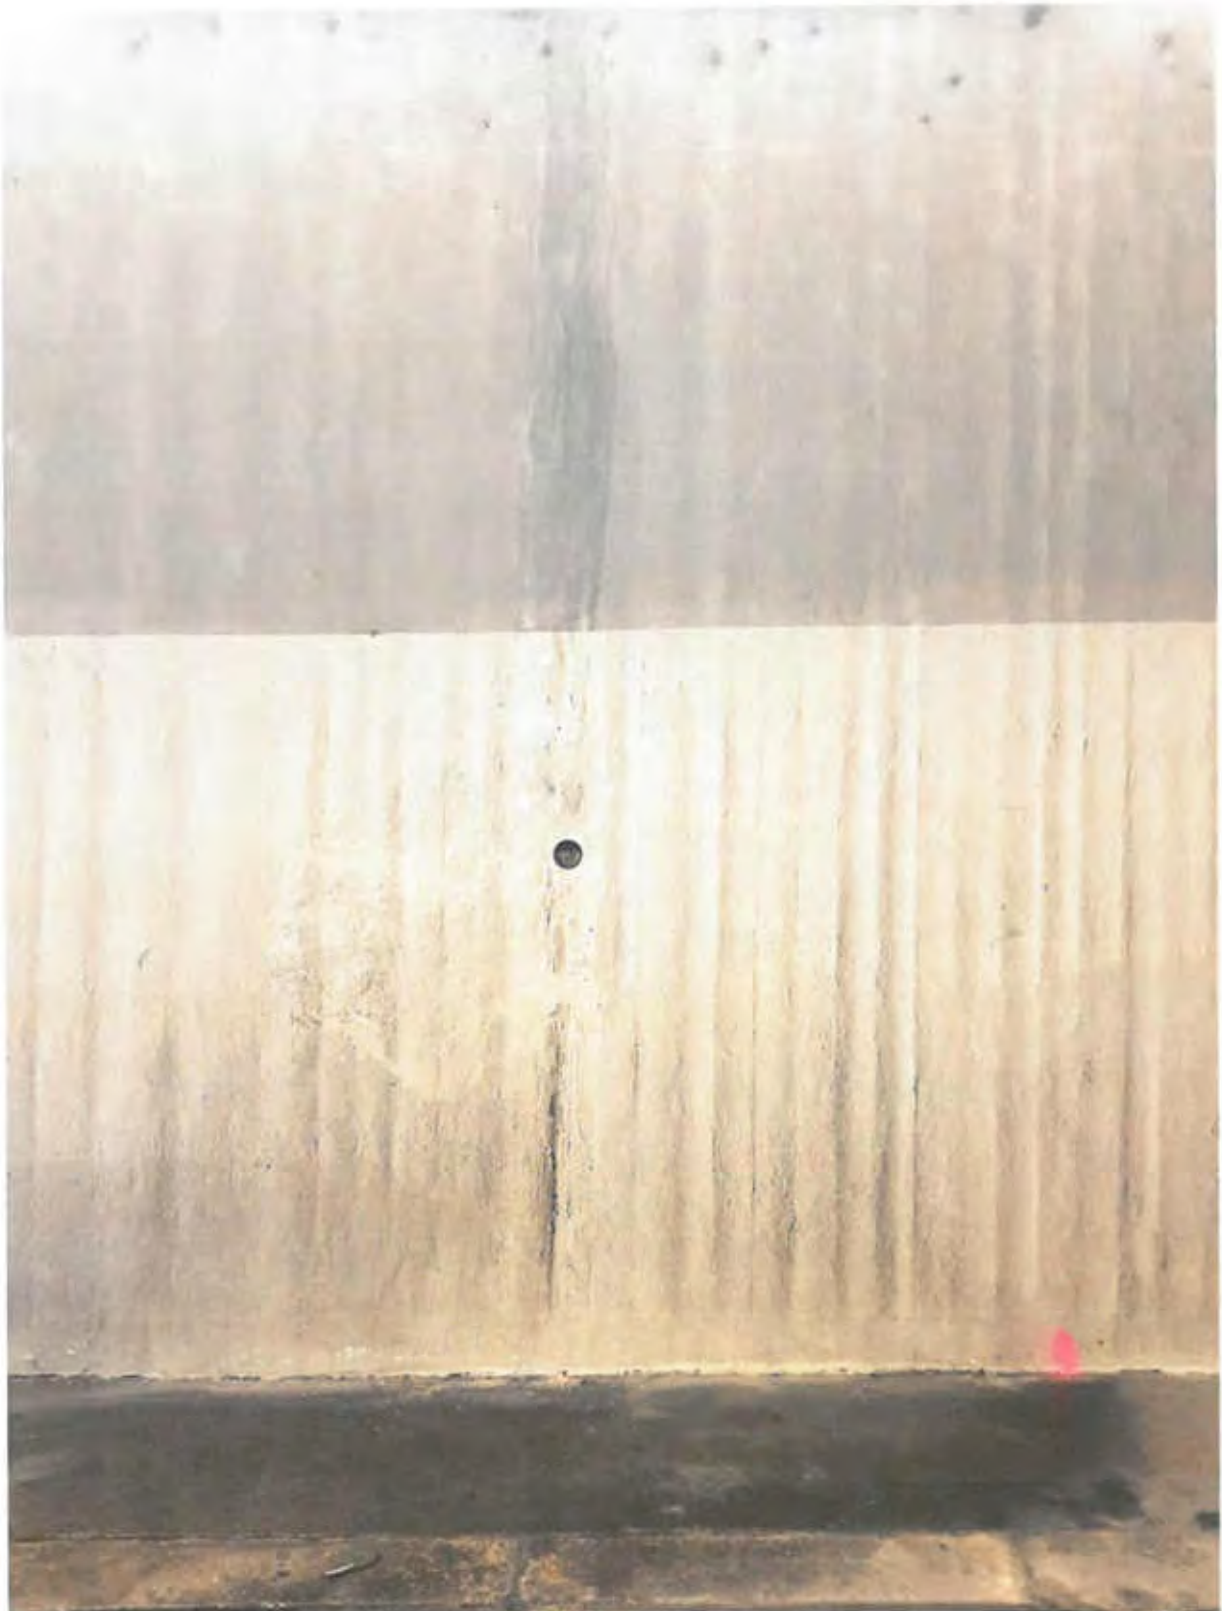
**Bild 47:** Achse C, Block 18: Spachtelschicht, Beschichtung

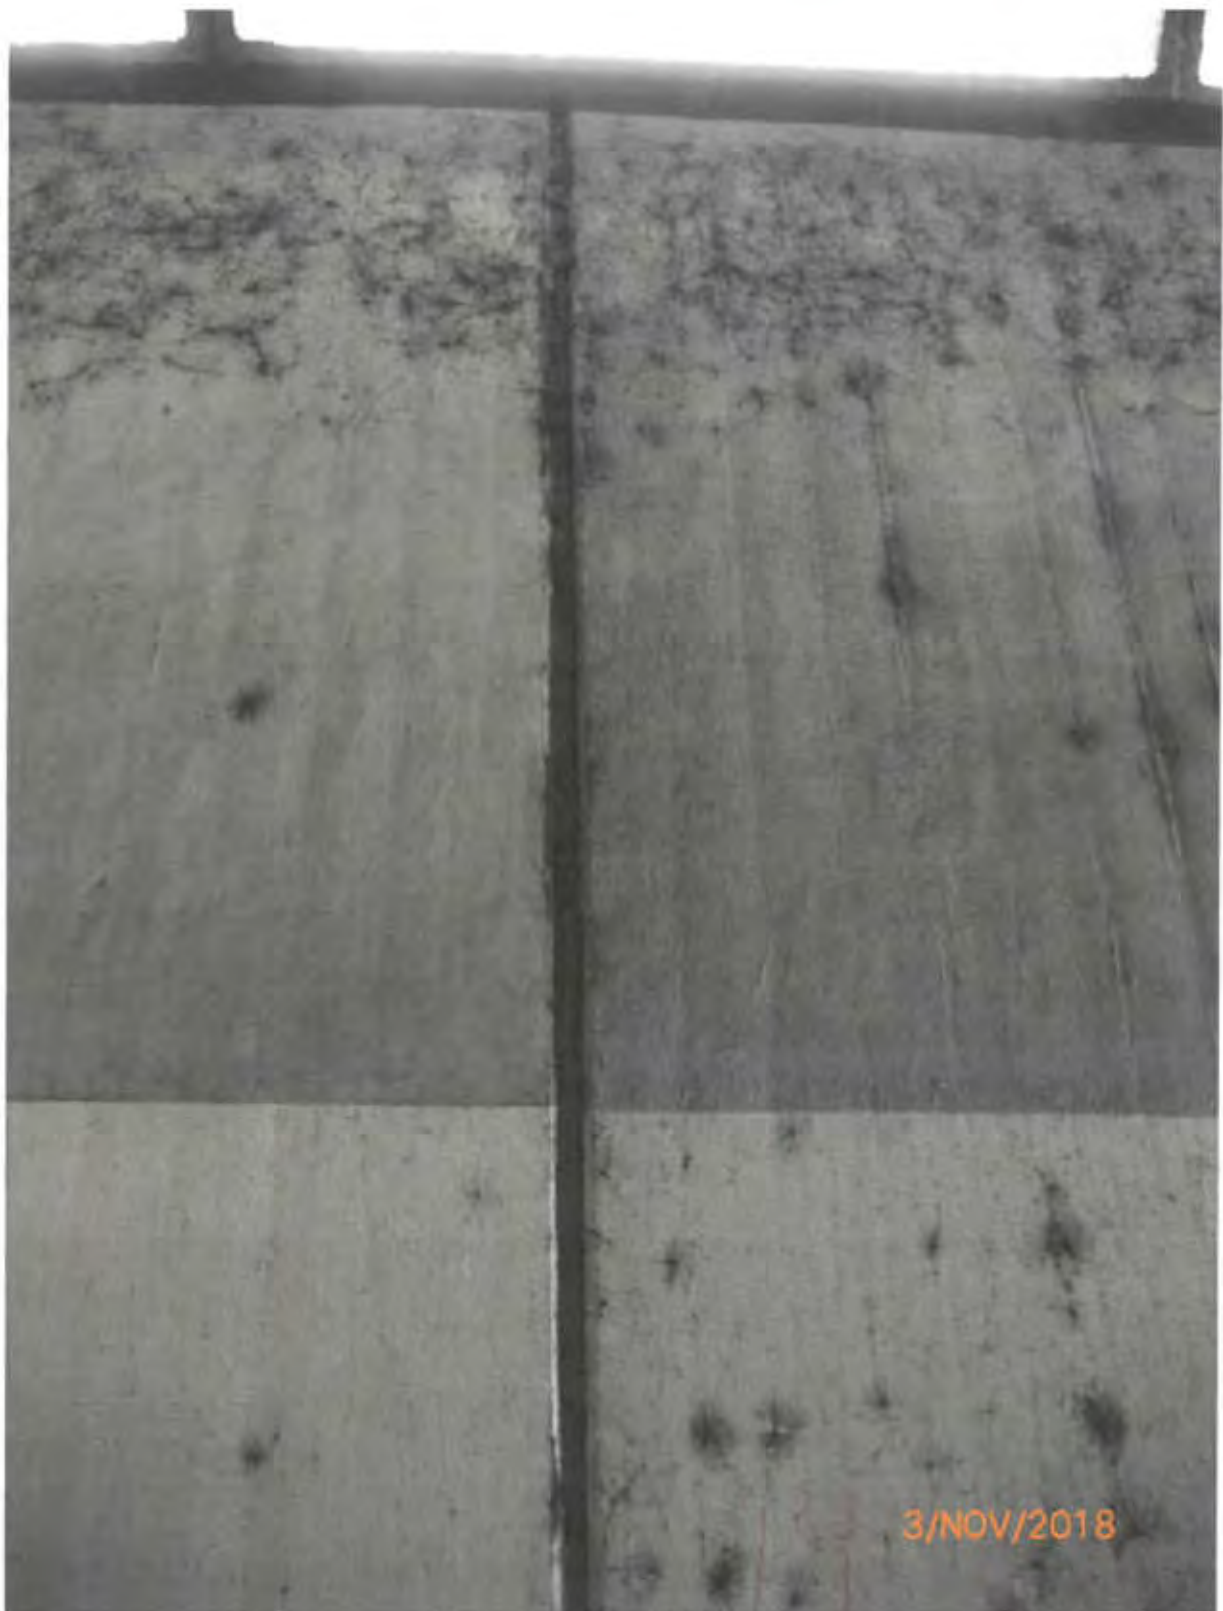
**Bild 48:** Achse D, Block 19/18: Spachtelschicht, Beschichtung

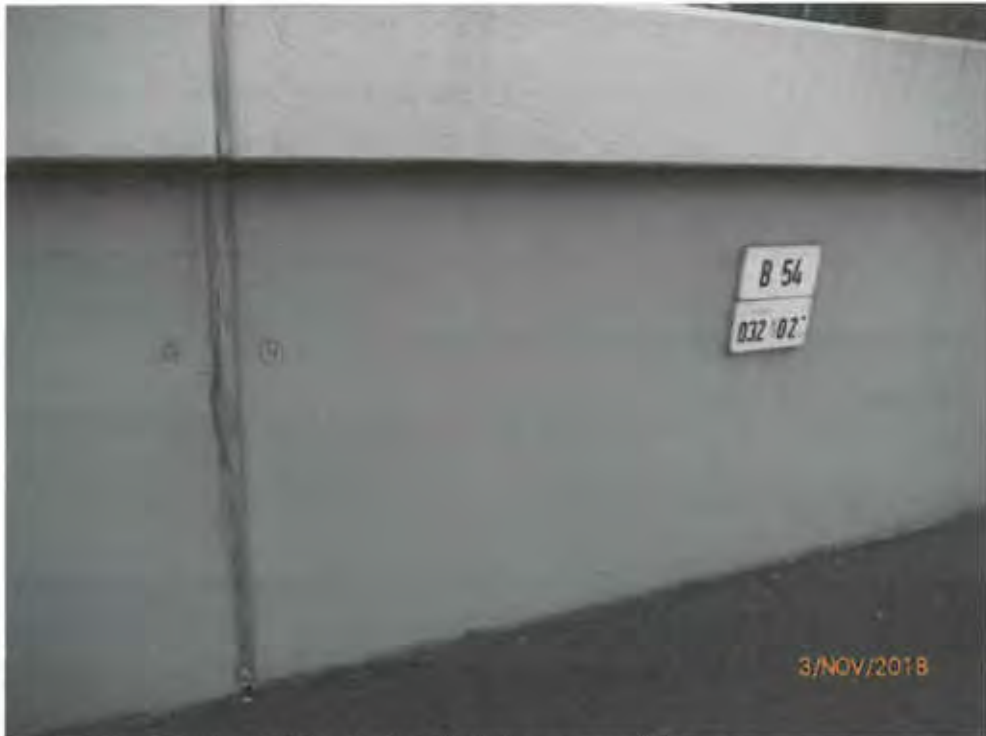
**Bild1:** Achse A, Block 37/36: Spachtelschicht, Beschichtung

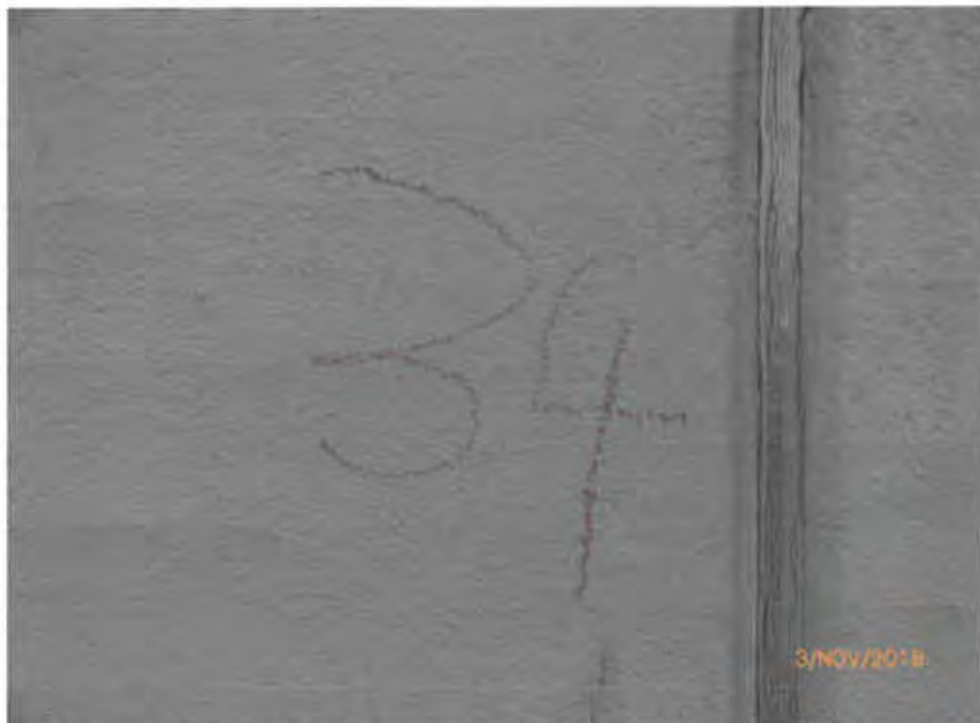
**Bild2:** Achse A, Block 34: Spachtelschicht, Beschichtung

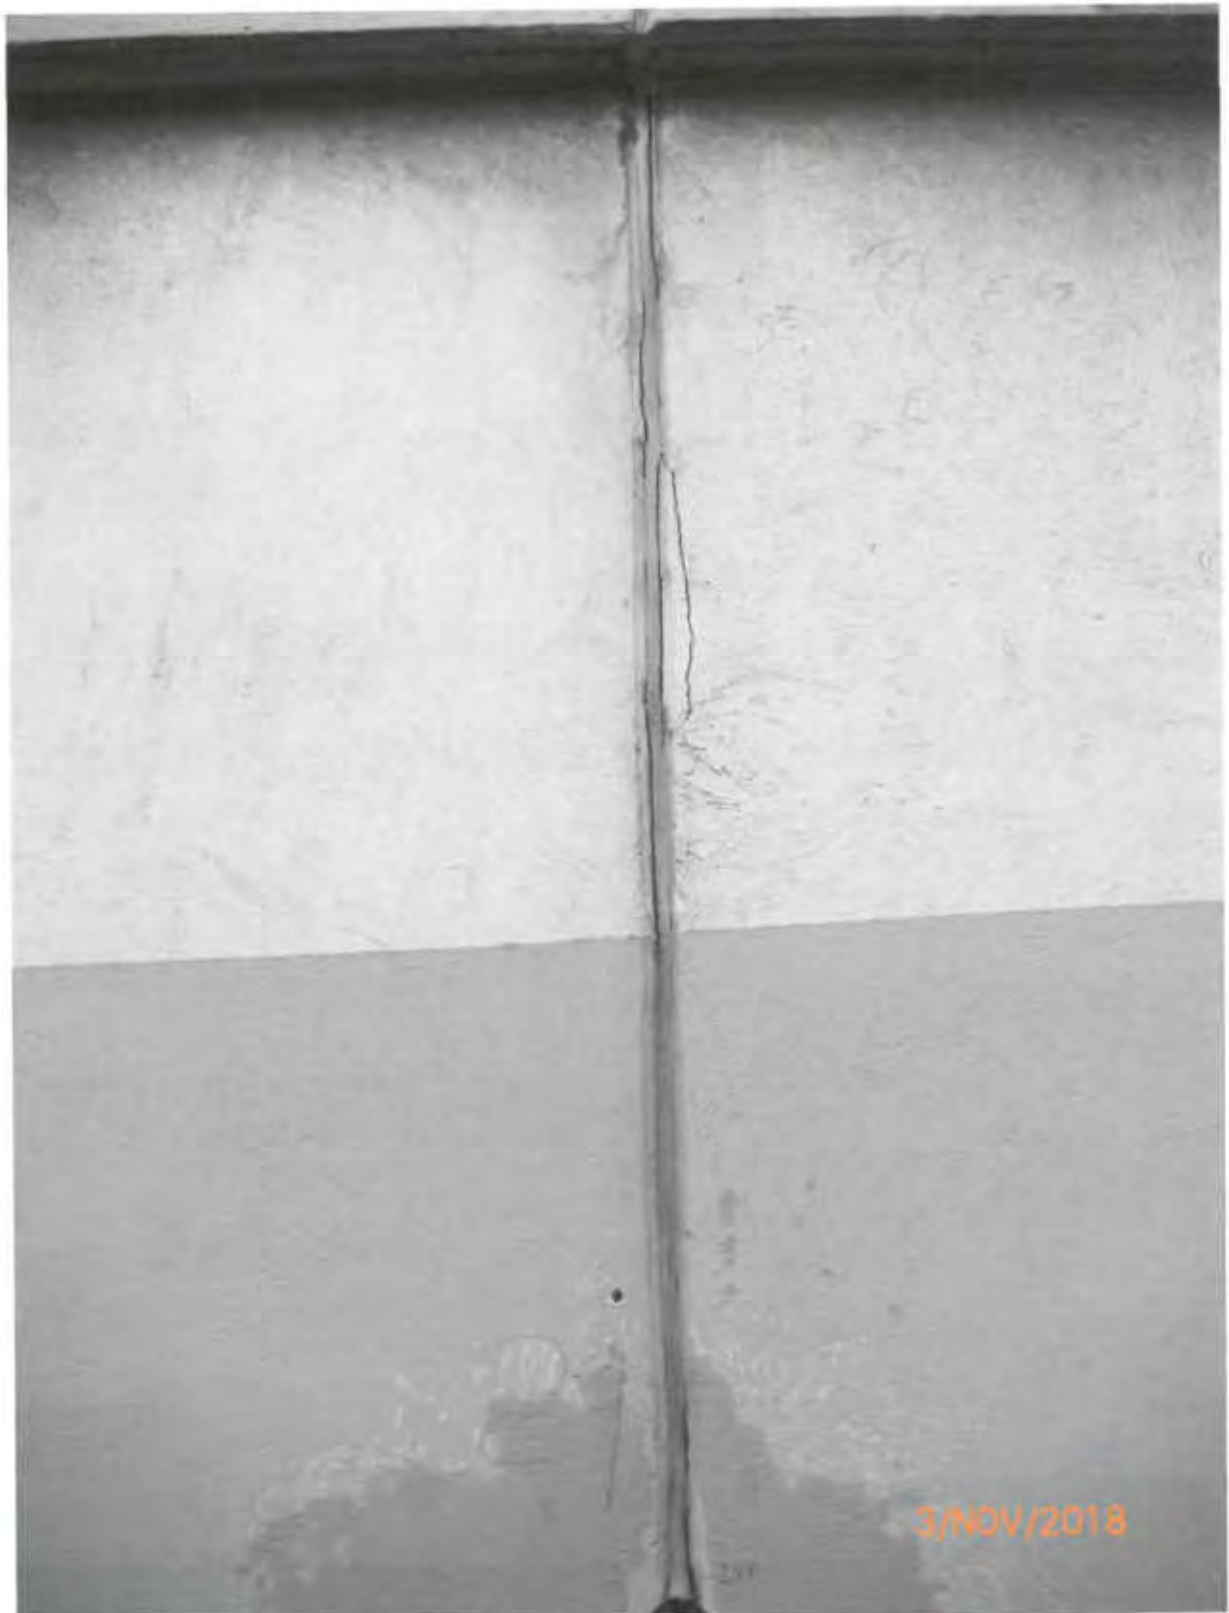
**Bild3:** Achse A, Block 30/29: Spachtelschicht, Beschichtung

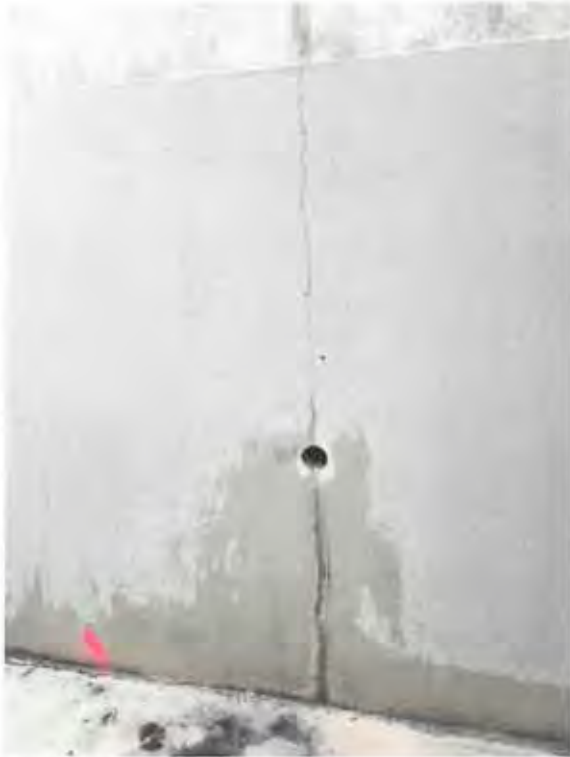
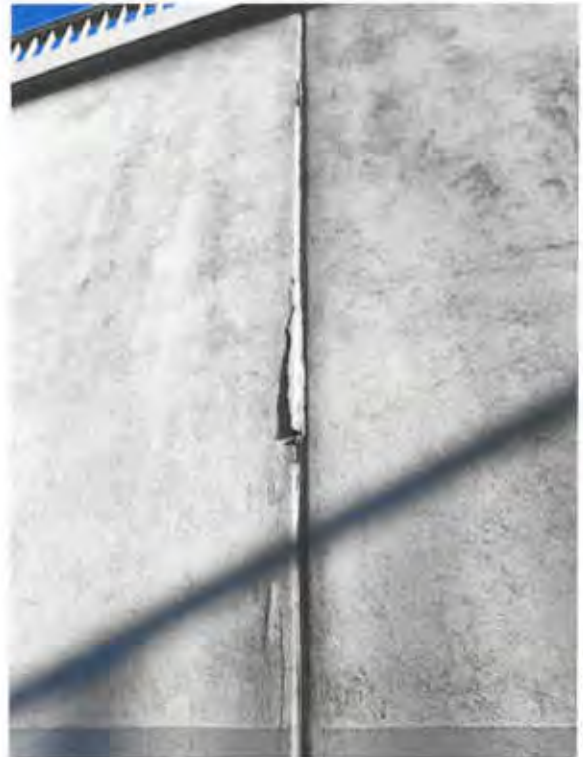
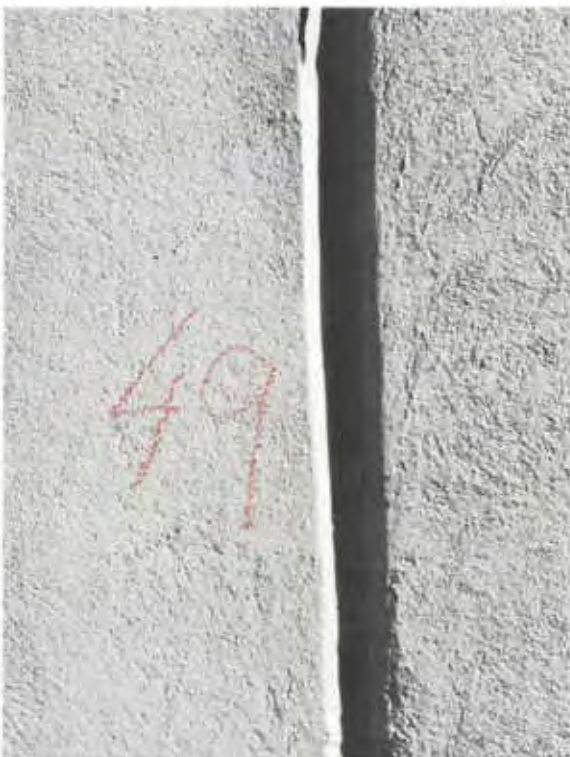
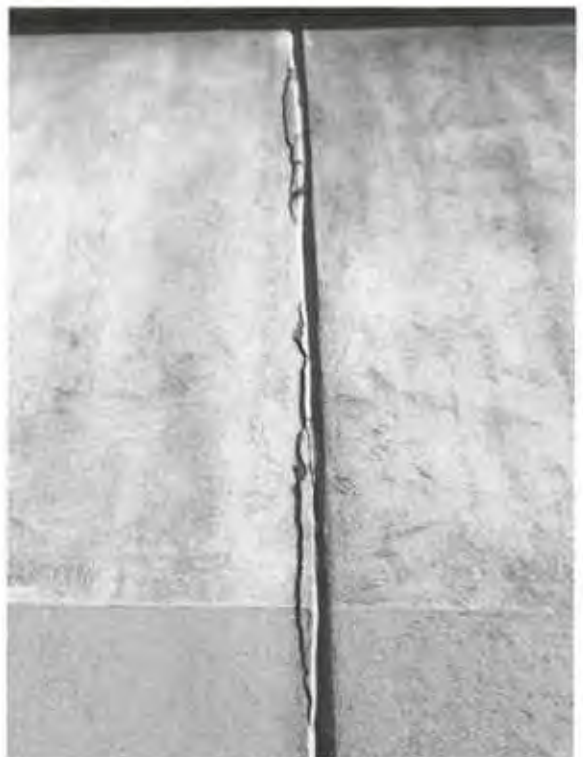
Bilder 4 – 7: Achse A: Spachtelschicht, Beschichtung

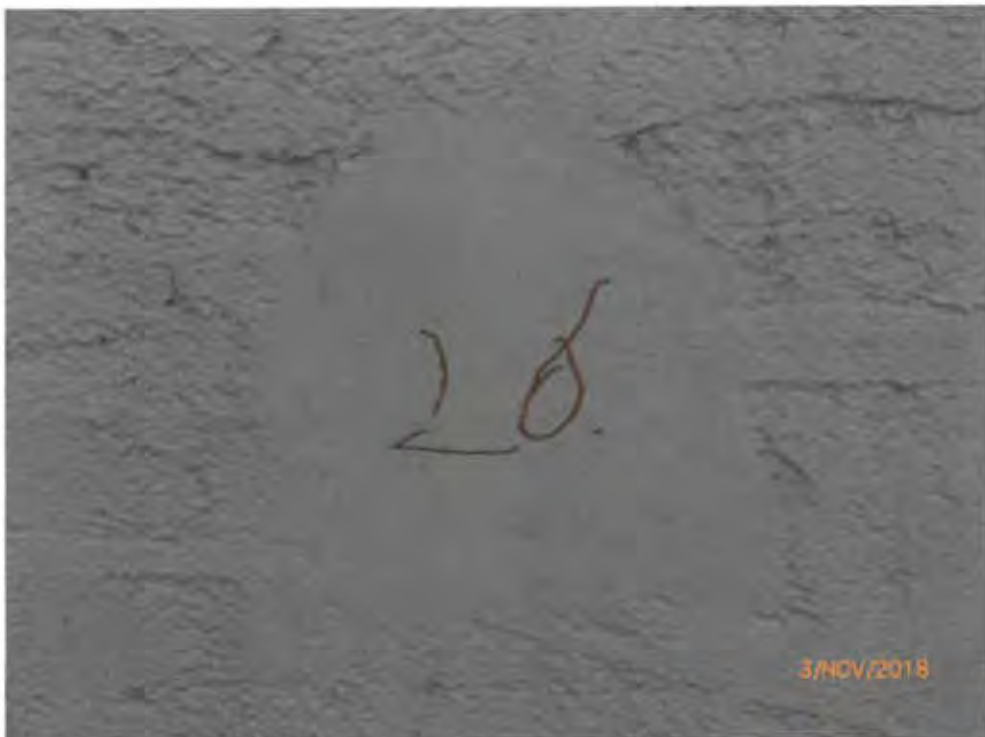
**Bild 10:** Achse D, Block 26: Spachtelschicht, Beschichtung

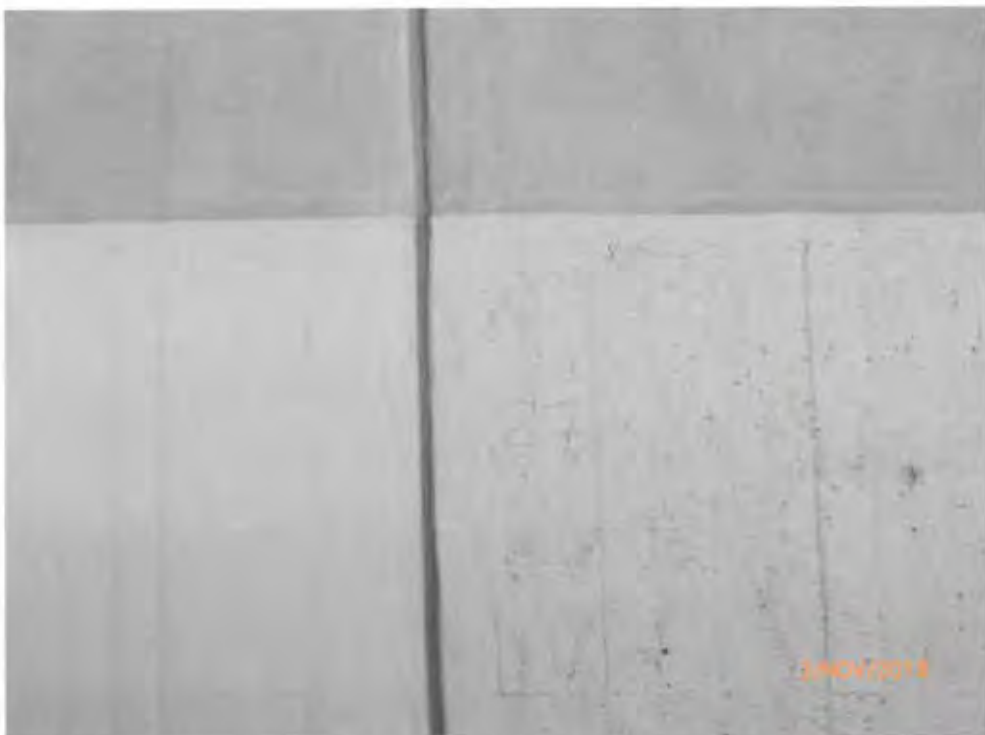
**Bild 9:** Achse D, Block 28/27: Spachtelschicht, Beschichtung

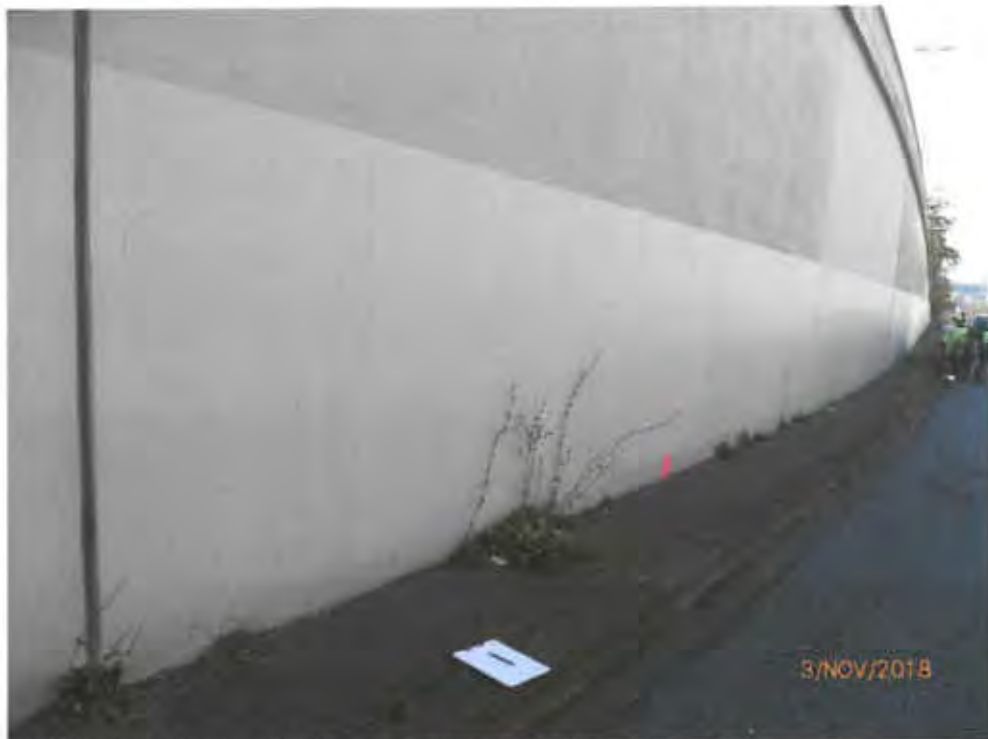
**Bild 11:** Achse D, Block 15/14: Spachtelschicht, Beschichtung

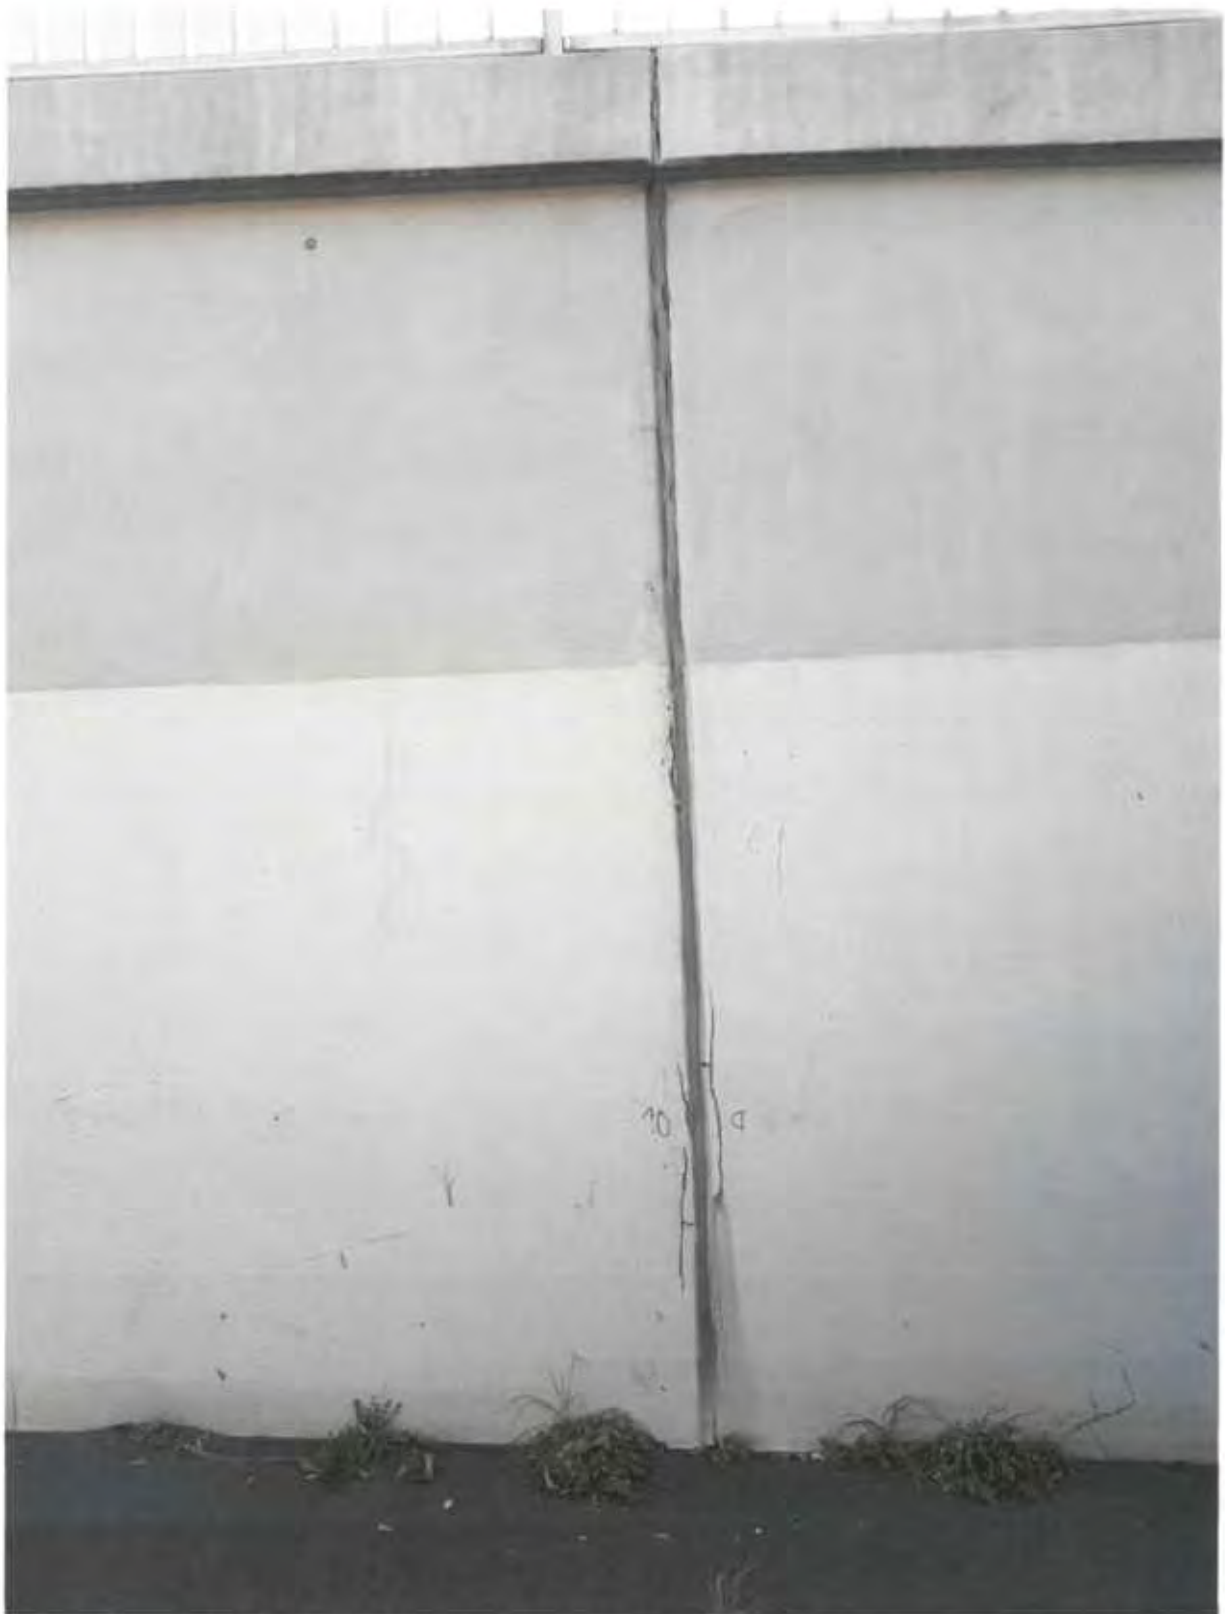
**Bild 13:** Achse D, Block 10/9: Spachtelung

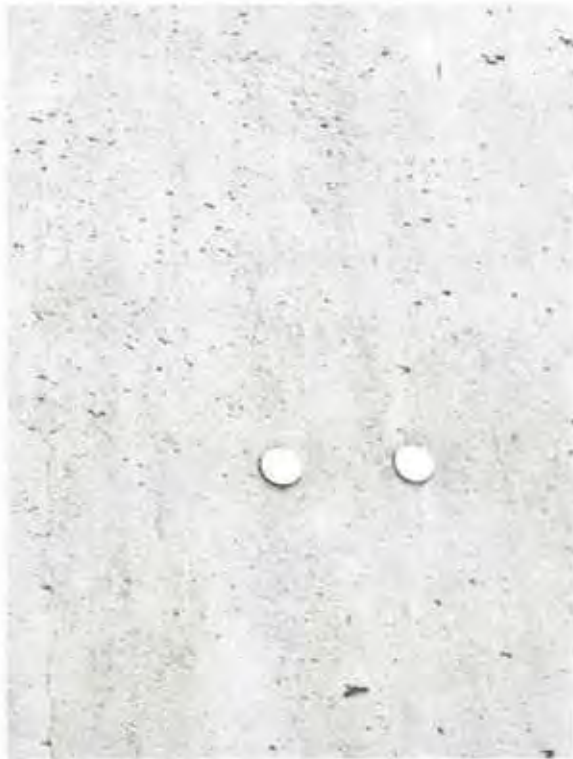
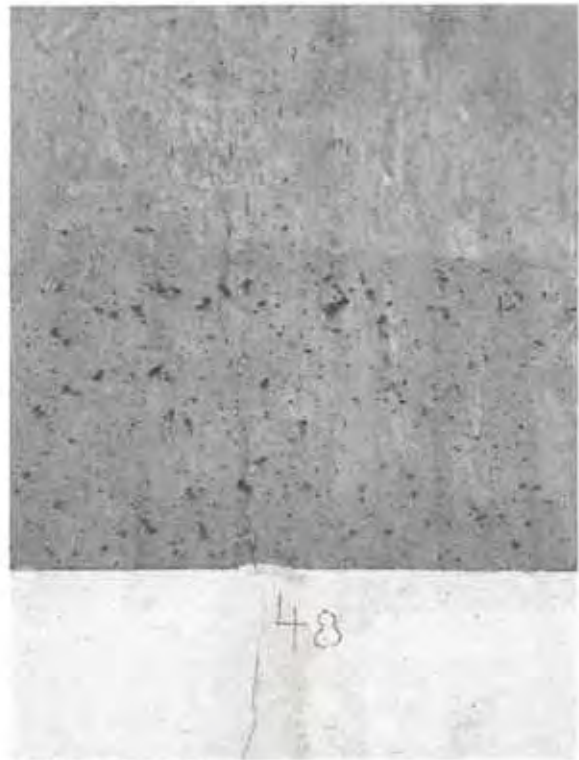
Bild 17 und 18: Achse B Sichtbetonfläche (Porigkeit; Durchbindung Schalungsanker)  
Bild 19 und 20: Achse B Altanstrich / Beschichtung

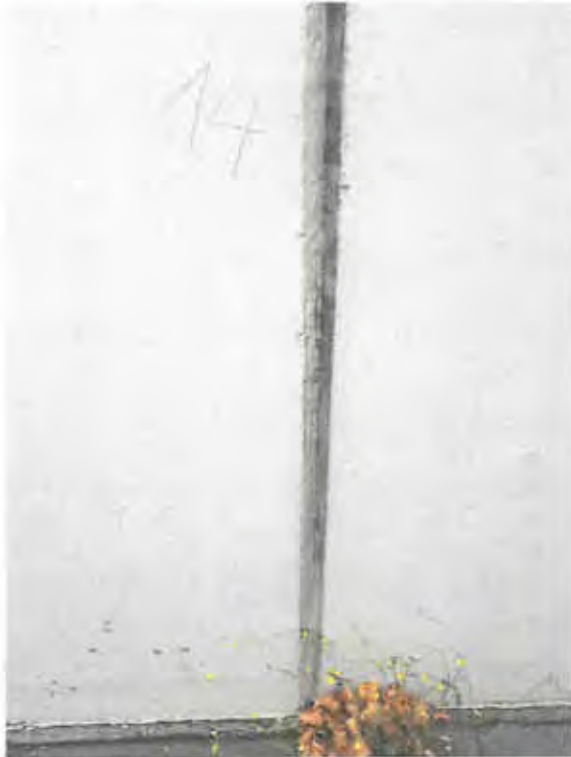
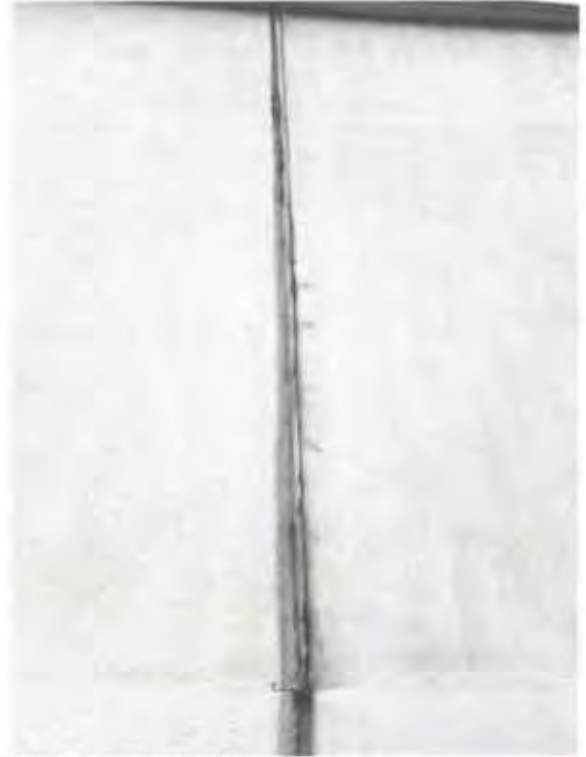
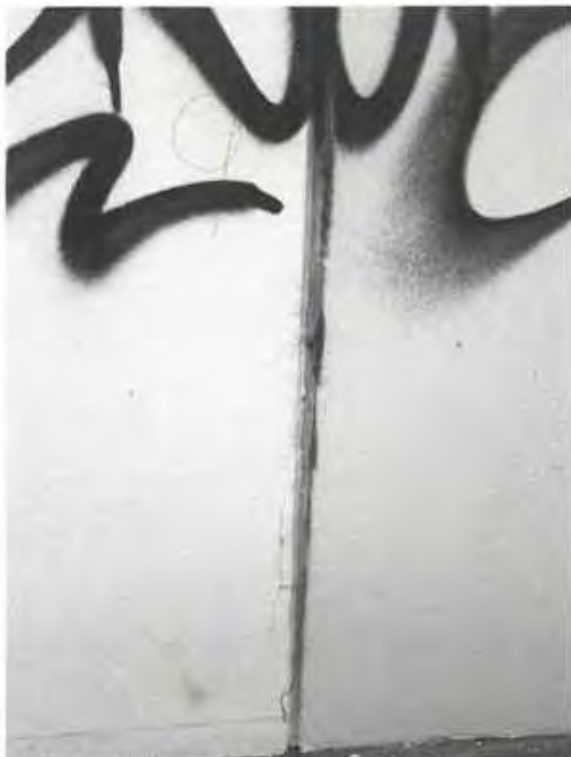
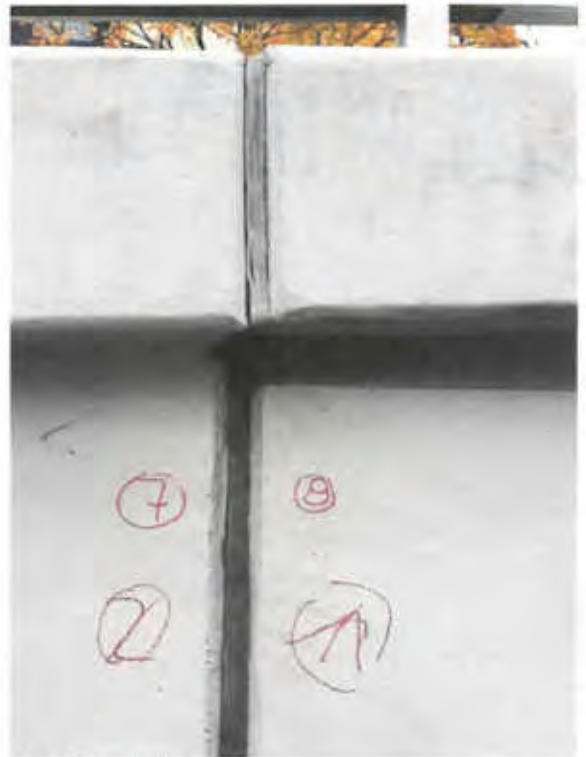
Bild 22 bis 25: Achse C; Spachtelschicht, Beschichtung

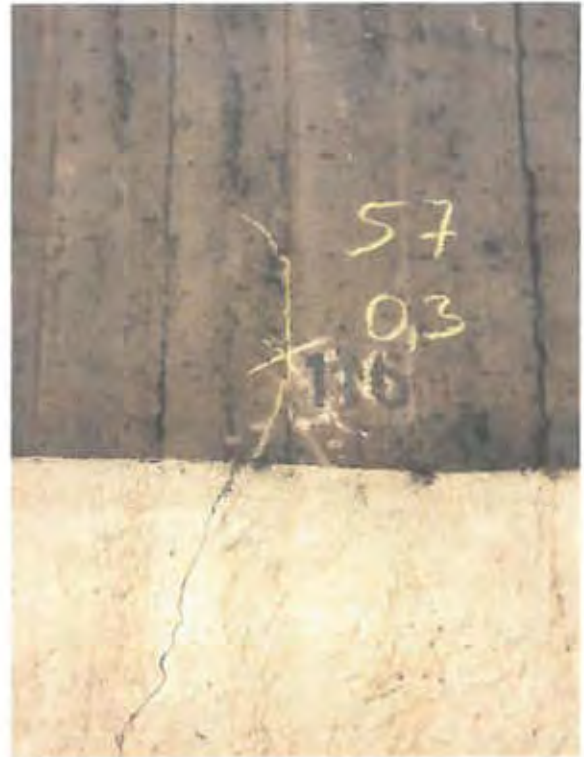
Bild 57

Bilder 56 bis 59: Achse B, Block 57/6: senkrechte Trennrisse

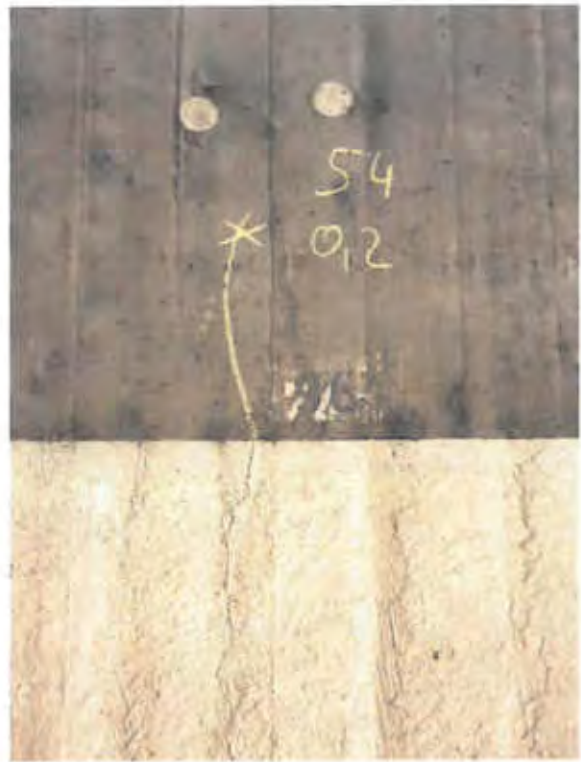
Bild 61

Bilder 60 bis 63, Achse B, Block 55-53: senkrechte Trennrisse

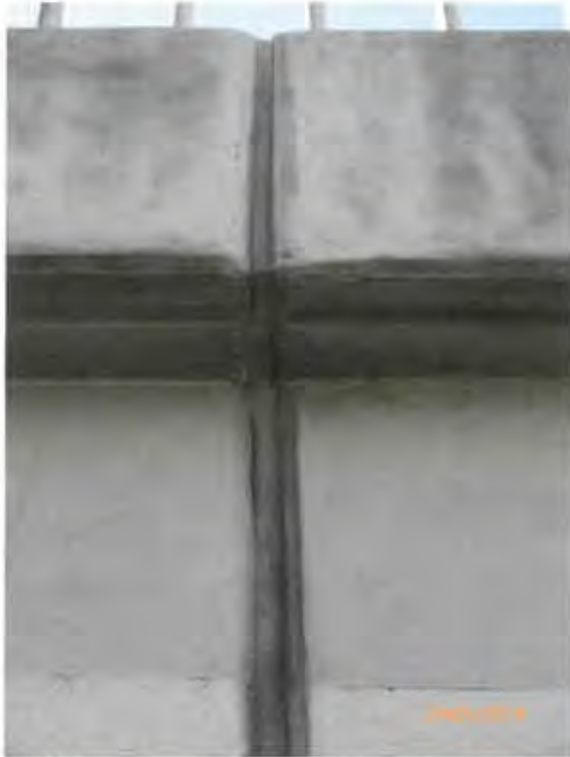
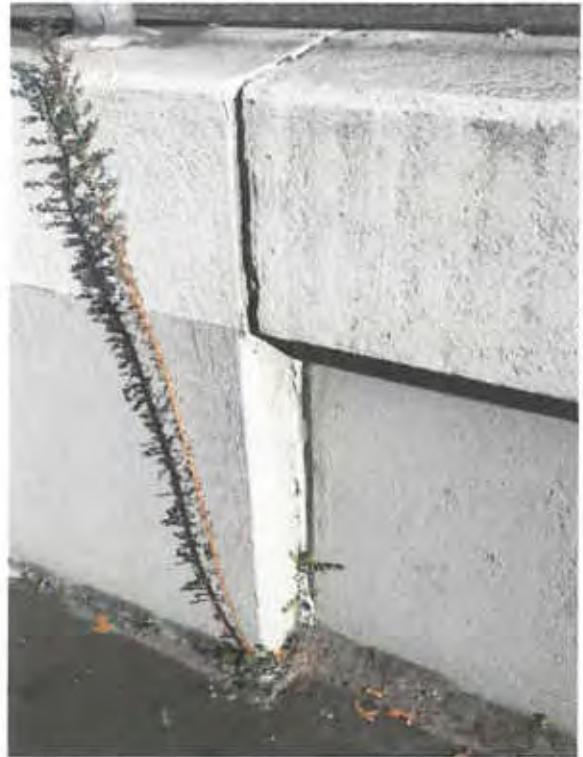
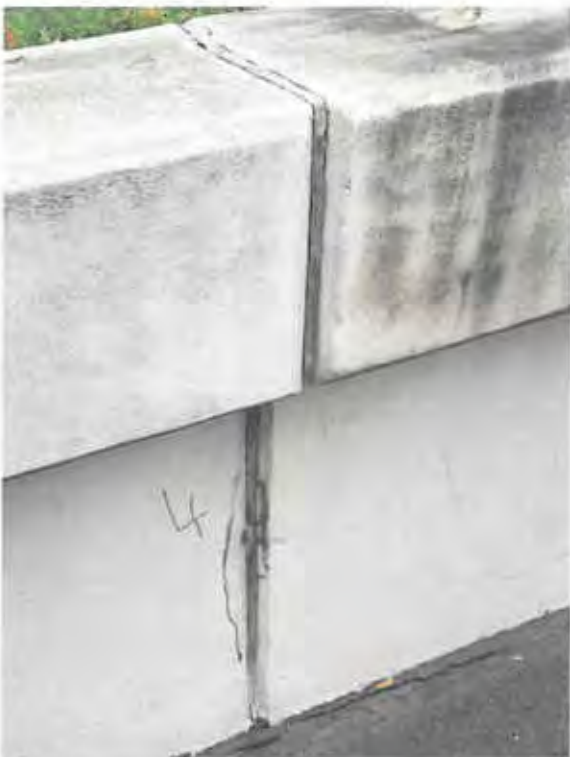
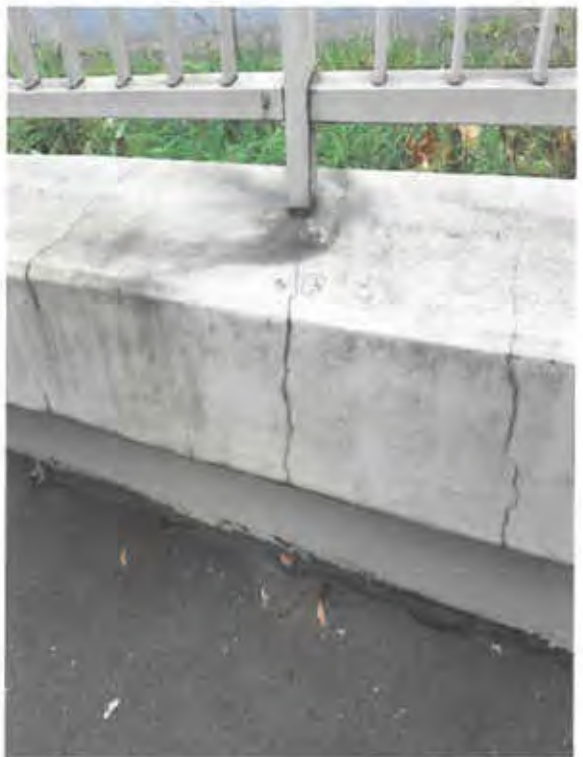
Bilder 74 bis 77: Details Kappenausbildung

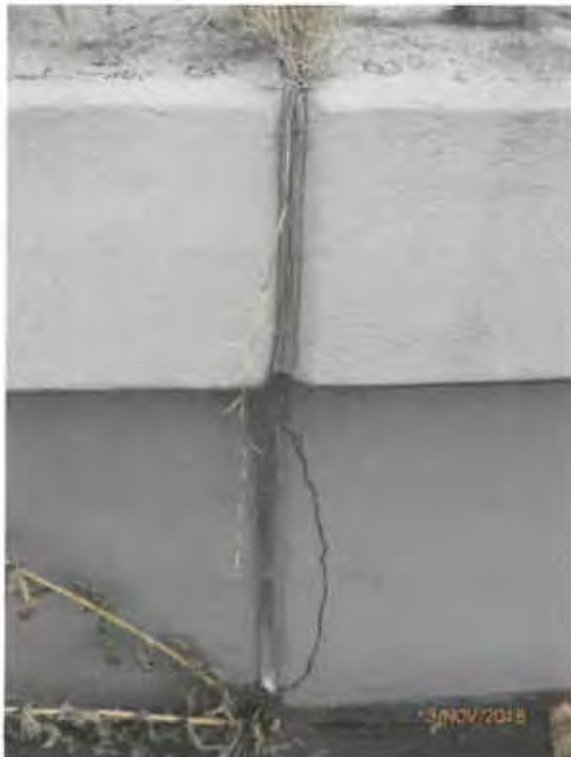
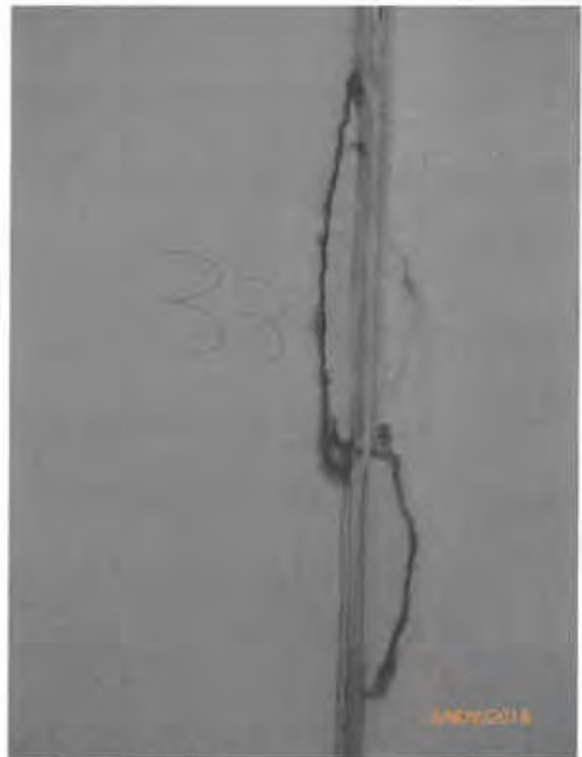
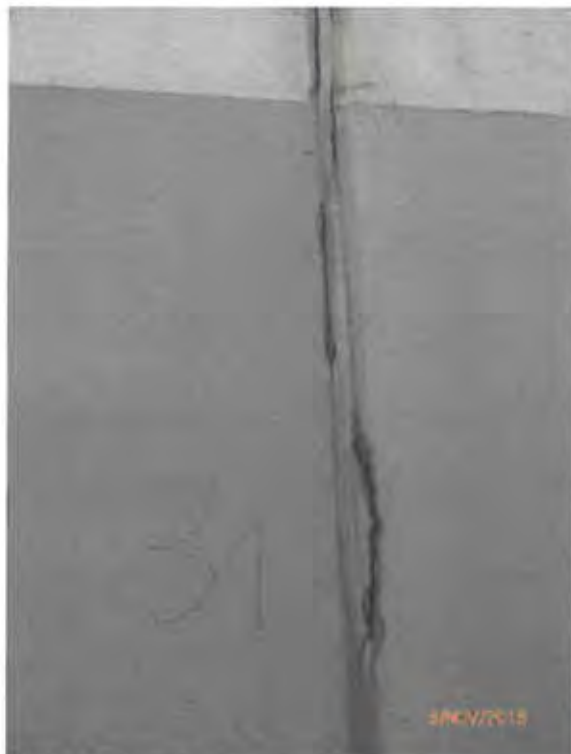
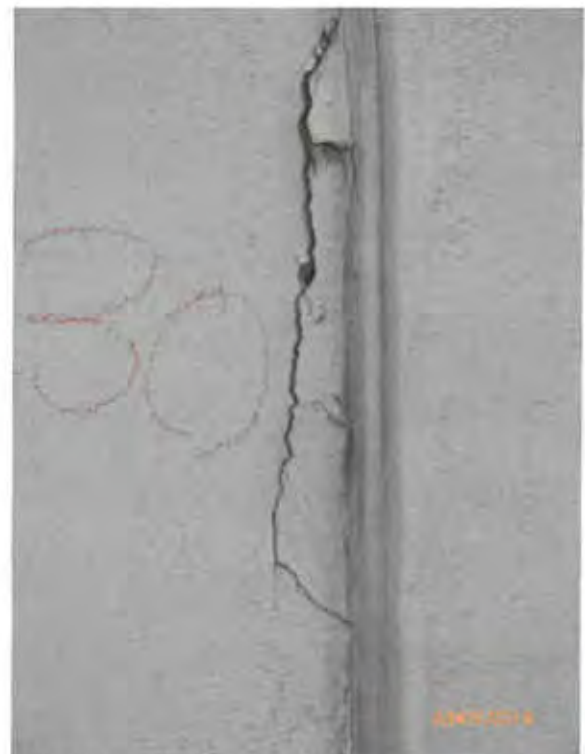
Bilder 80 - 83: Achse A: schadhaft Bewegungsfugen

(94) Alle Fugen sind gegen eindringende Feuchtigkeit abzudichten. Je nach Lage - horizontal oder vertikal - und nach Zustand bzw. Schadengrad sind nachstehende Arbeitsschritte in vollem Umfang oder teilweise auszuführen:

- a) Lose und geschädigte Betonschichten im Bereich der Fugenkanten abtragen bis auf festes Betongefüge und/oder korrosionsfreien Bewehrungsstahl.
- b) Gesamten Fugenbereich ausräumen und reinigen.
- c) Betonstahl und Ausbruchflächen trocken strahlen.
- d) Betonstahl gegen Korrosion schützen.
- e) Fugenflanken mit PC/PCC – Grob-/Feinmörtel planeben und – parallel reprofilieren.
- f) Kompressions – Fugenprofil oder Dichtschnur einbringen.
- g) Fuge mit elastischem Dichtstoff schließen.
