## **GUTACHTEN Nr. 130401-GA**

**Unterführung Berliner Straße  
Betoninstandsetzung  
– Zustandsanalyse; Instandsetzungskonzept; Kostenschätzung –**

**Landeshauptstadt Wiesbaden  
Tiefbau- und Vermessungsamt  
Gustav-Stresemann-Ring 15  
65189 Wiesbaden**

**Aktenzeichen** : 130401 – GA

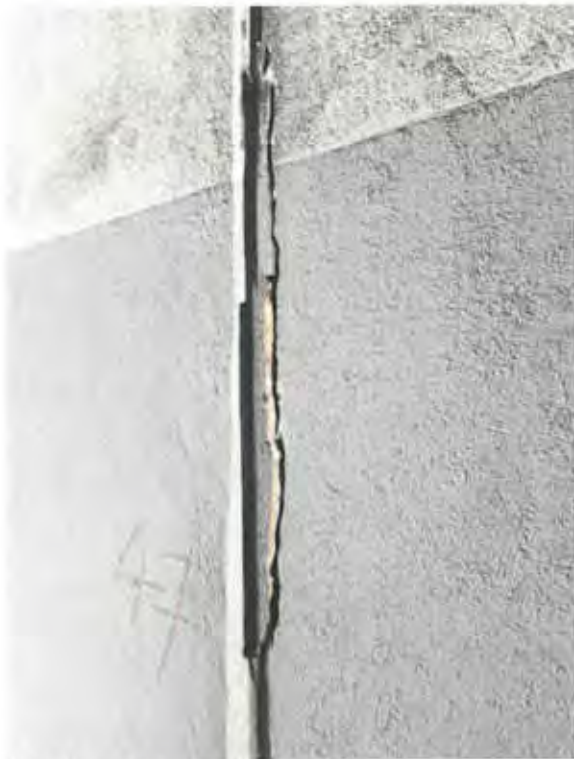
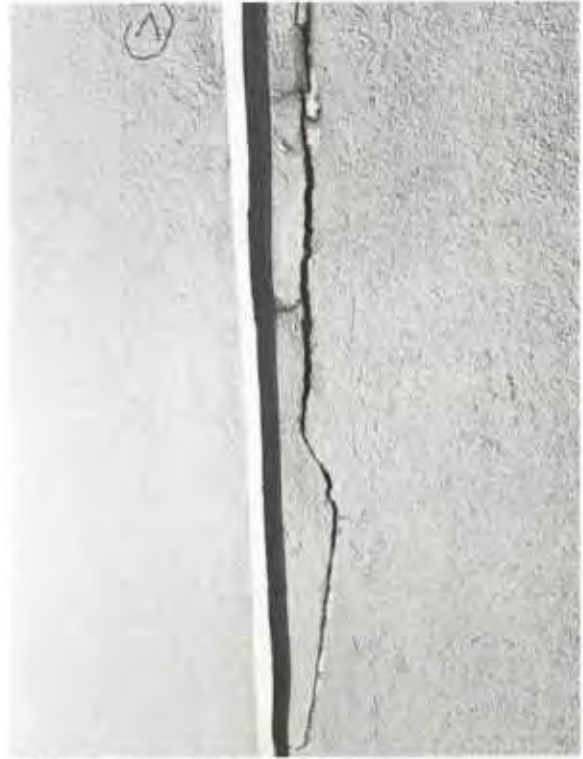
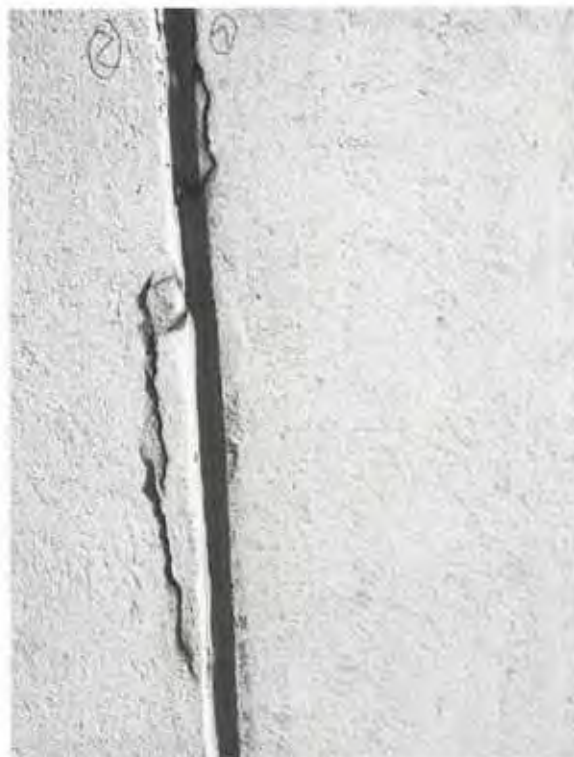
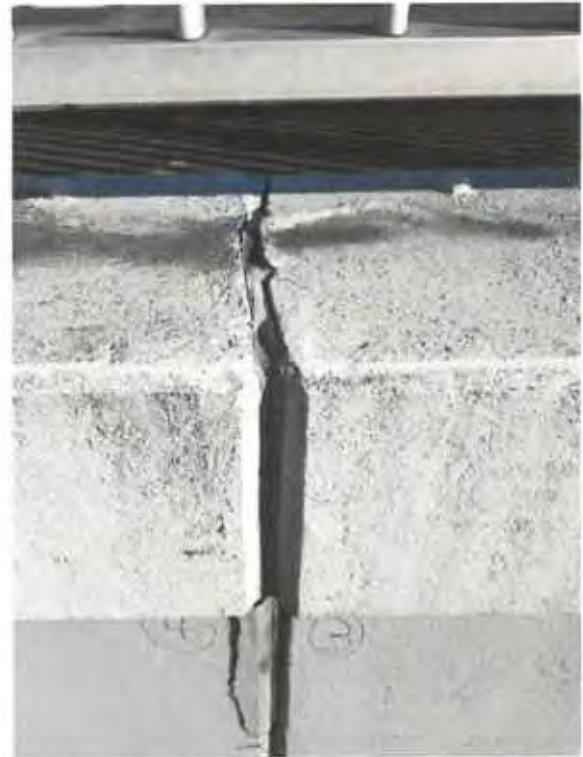
Bilder 84 – 87: Achse A: schadhafte Bewegungsfugen

(94) Alle Fugen sind gegen eindringende Feuchtigkeit abzudichten. Je nach Lage - horizontal oder vertikal - und nach Zustand bzw. Schadengrad sind nachstehende Arbeitsschritte in vollem Umfang oder teilweise auszuführen:

- a) Lose und geschädigte Betonschichten im Bereich der Fugenkanten abtragen bis auf festes Betongefüge und/oder korrosionsfreien Bewehrungsstahl.
- b) Gesamten Fugenbereich ausräumen und reinigen.
- c) Betonstahl und Ausbruchflächen trocken strahlen.
- d) Betonstahl gegen Korrosion schützen.
- e) Fugenflanken mit PC/PCC – Grob-/Feinmörtel planeben und – parallel reprofilieren.
- f) Kompressions – Fugenprofil oder Dichtschnur einbringen.
- g) Fuge mit elastischem Dichtstoff schließen.

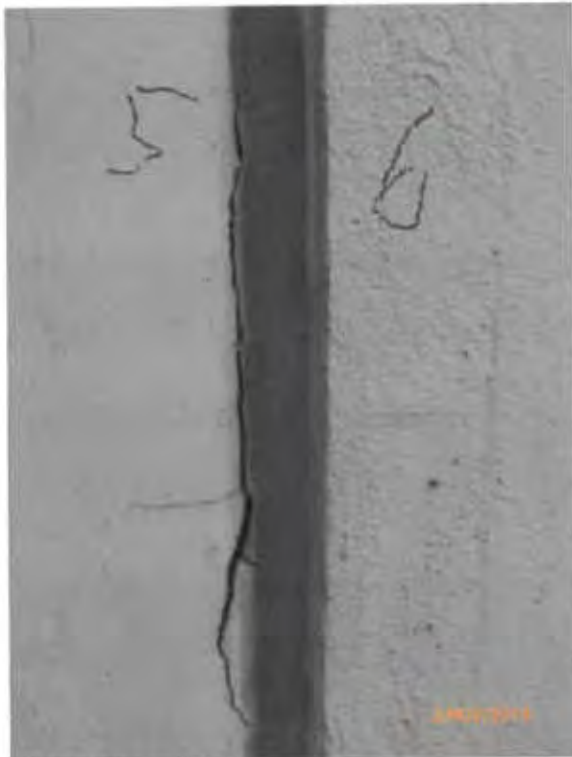
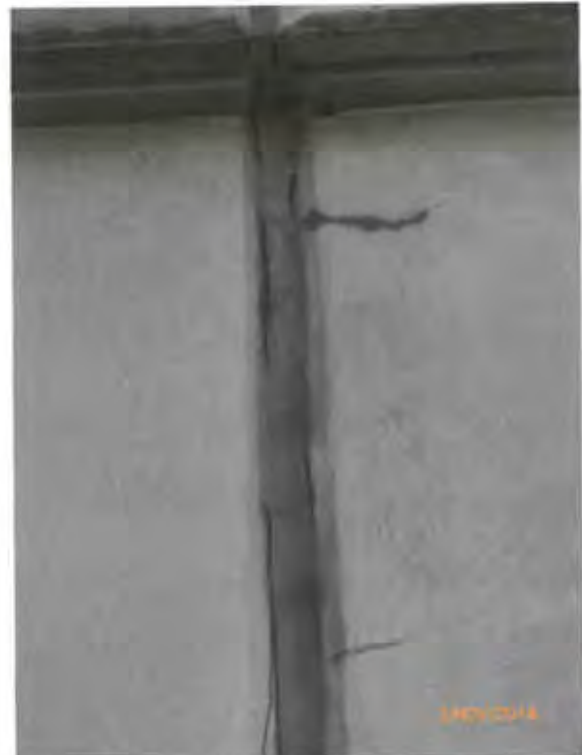
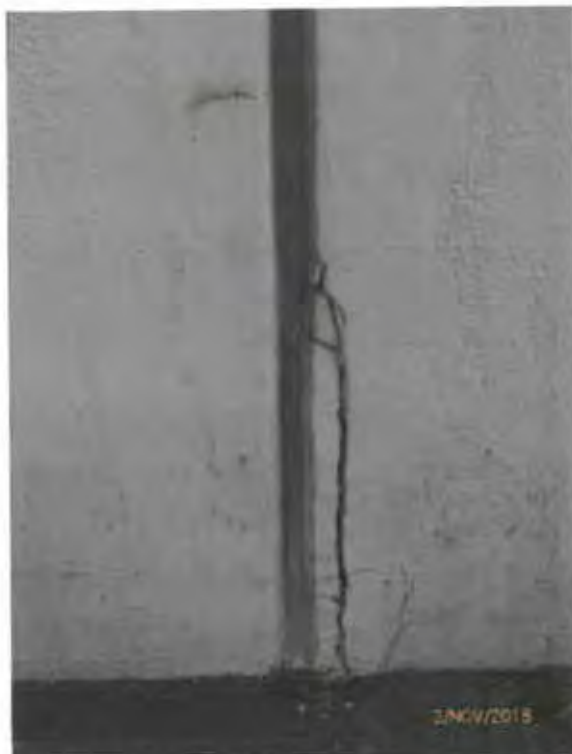
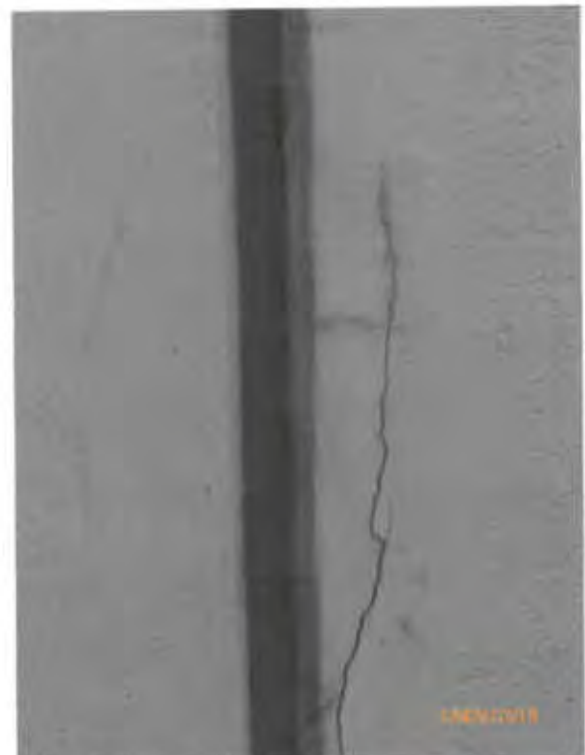
Bilder 88 – 91: Achse D: schadhafte Bewegungsfugen

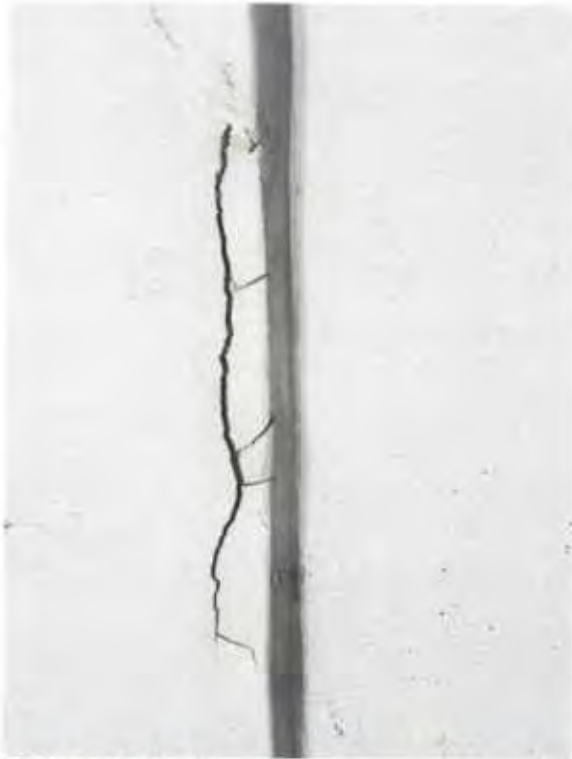
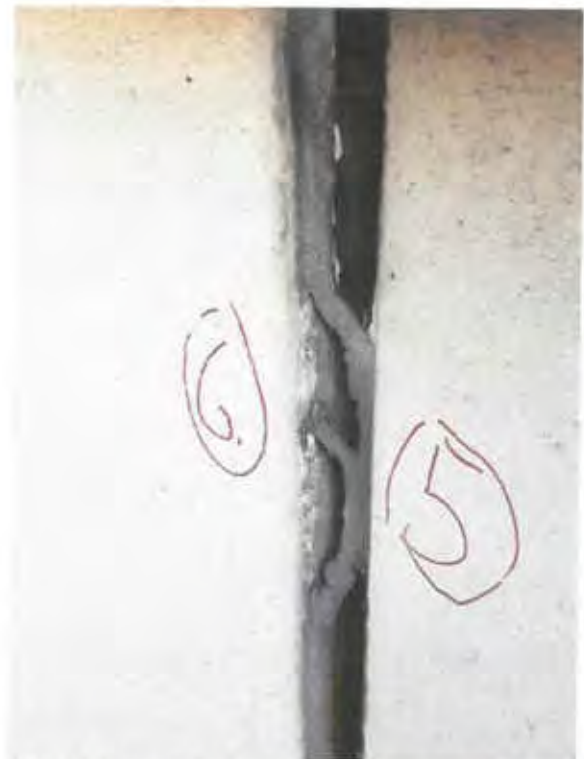
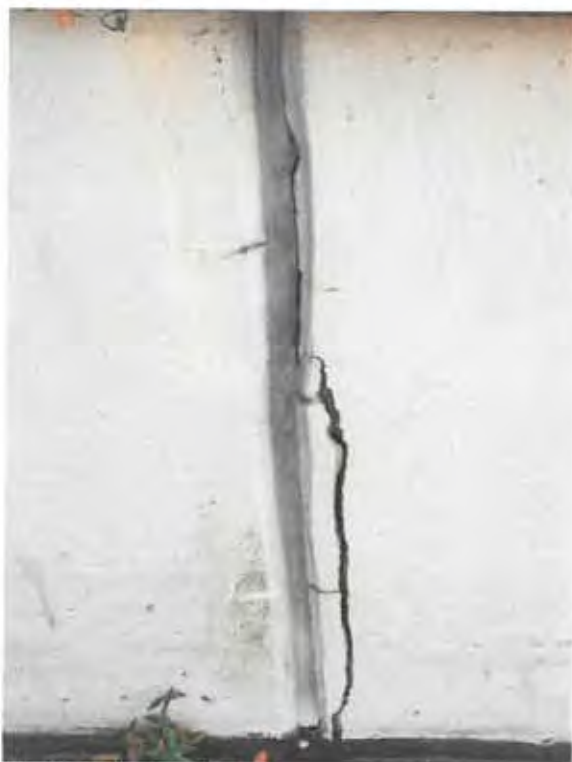
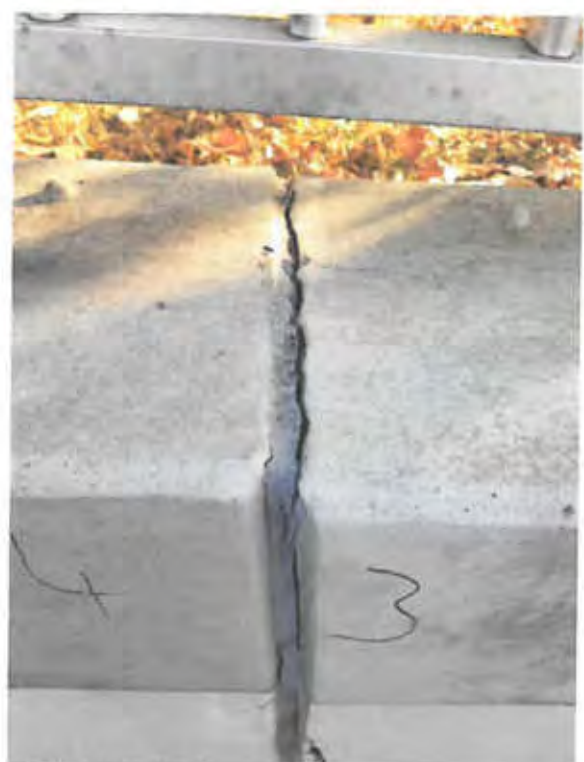
Bilder 93 – 96: Achse D: schadhafte Bewegungsfugen

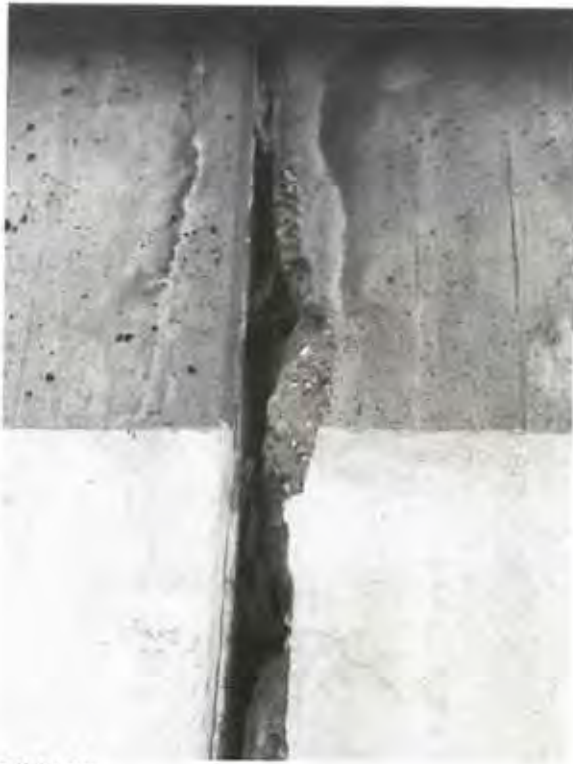
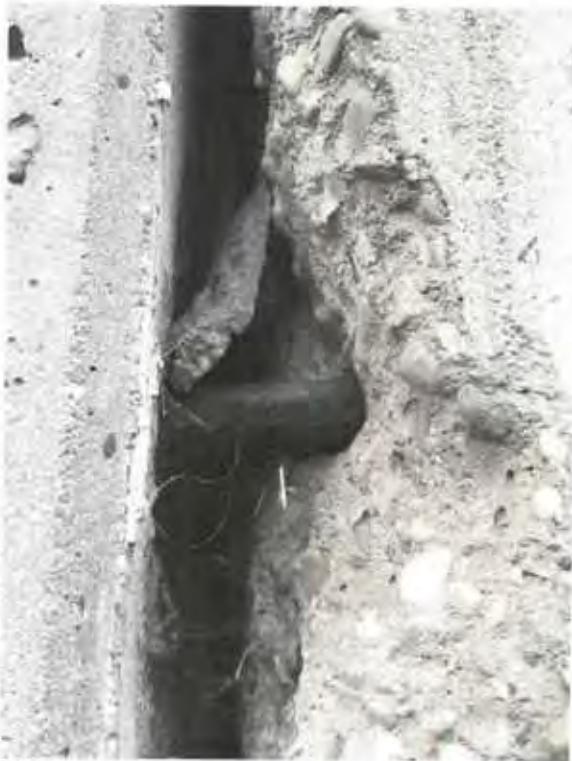
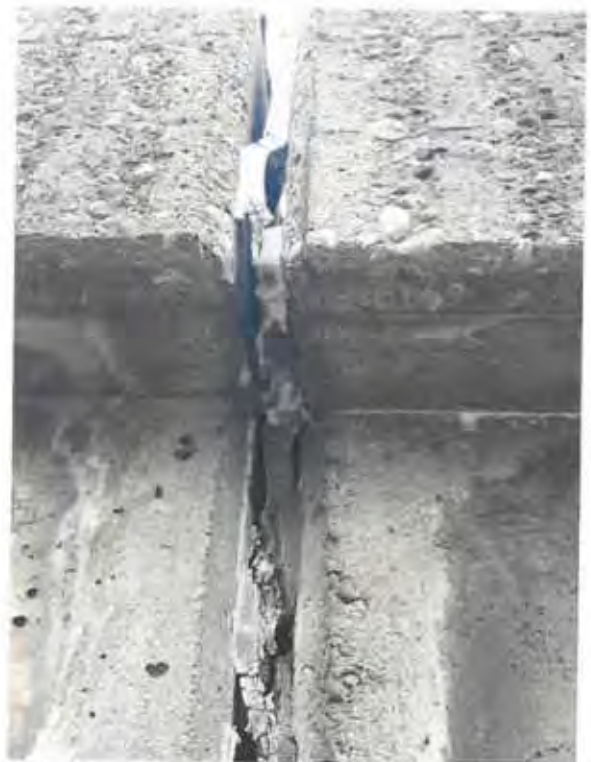
Bilder 100 – 103: Achse B 47/48: Details aus Bild 99

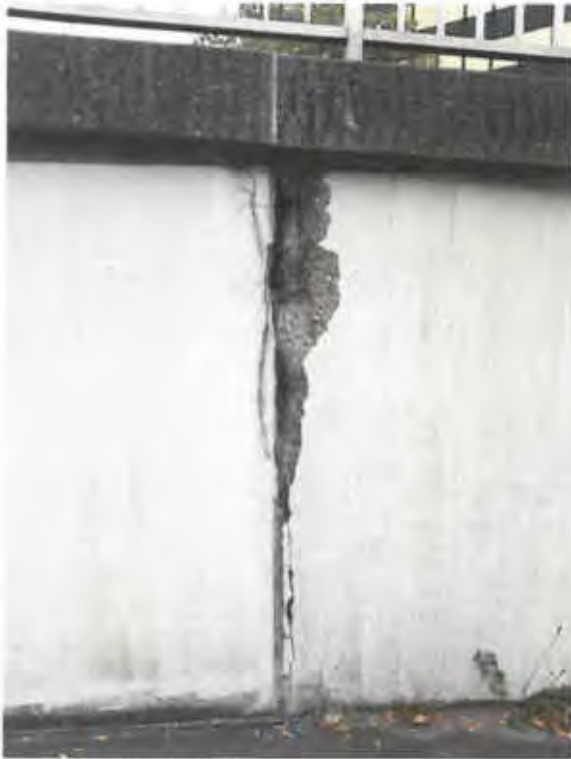
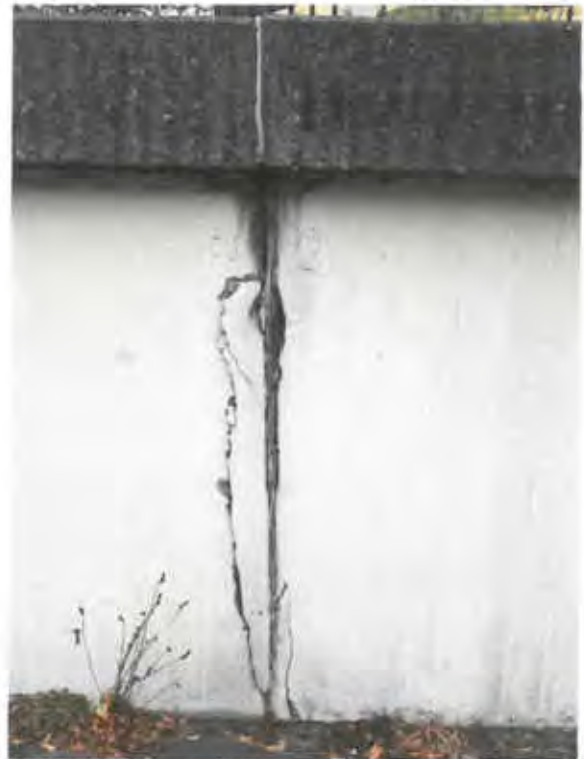
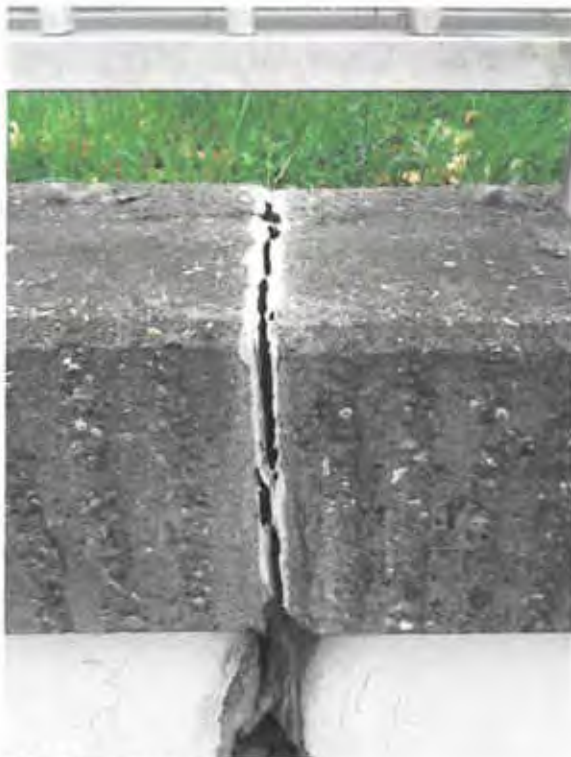
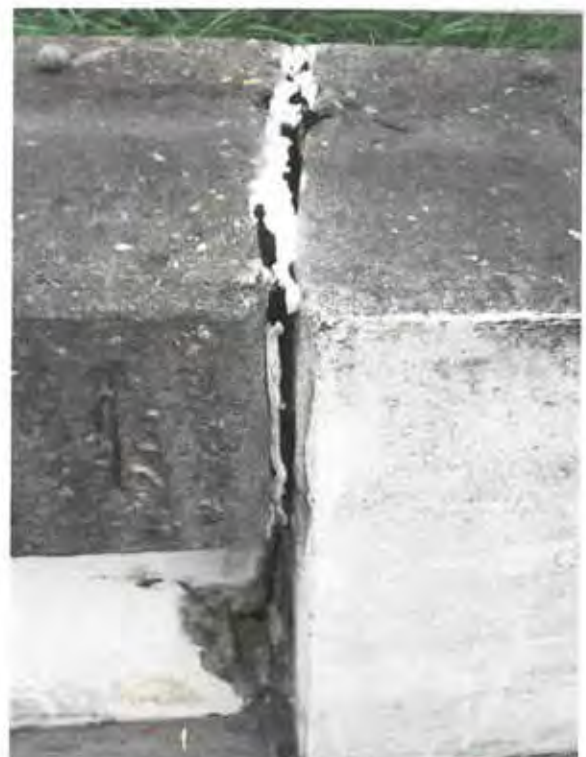
Bilder 104 – 107: Achse D: schadhafte Bewegungsfugen

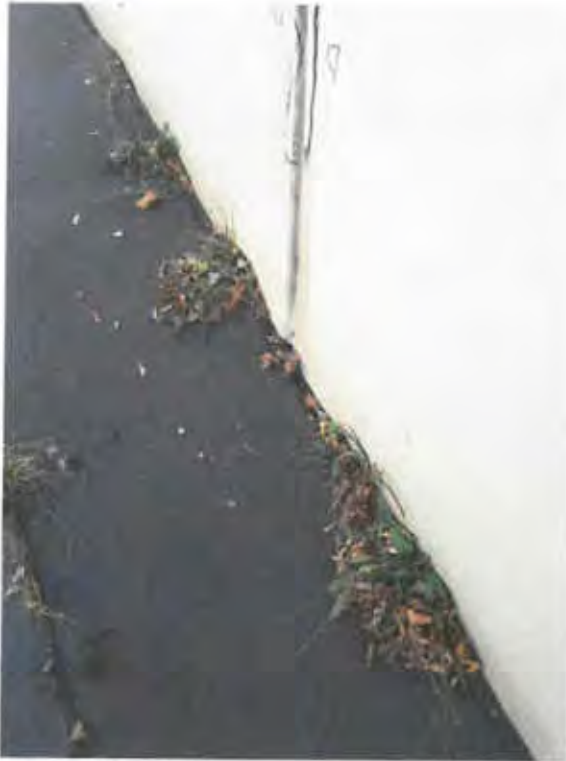
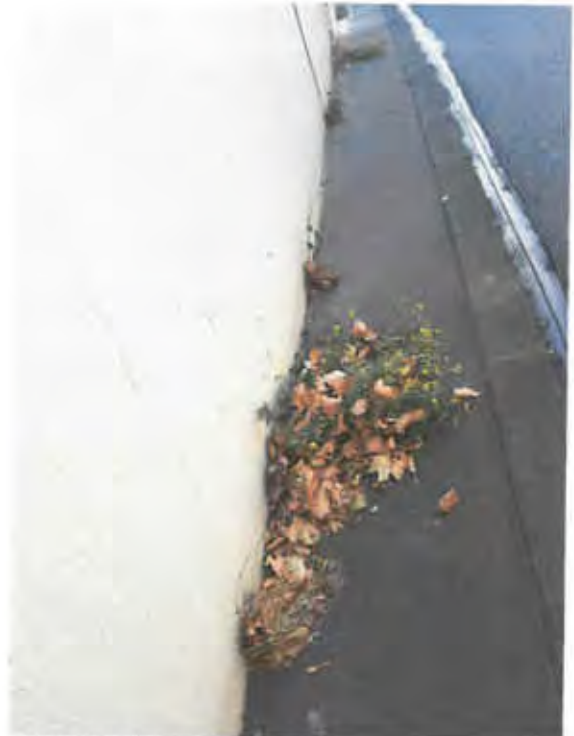
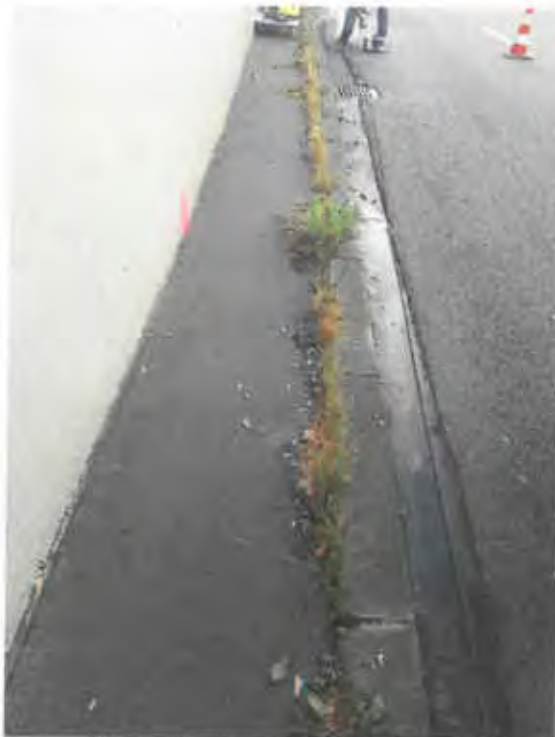
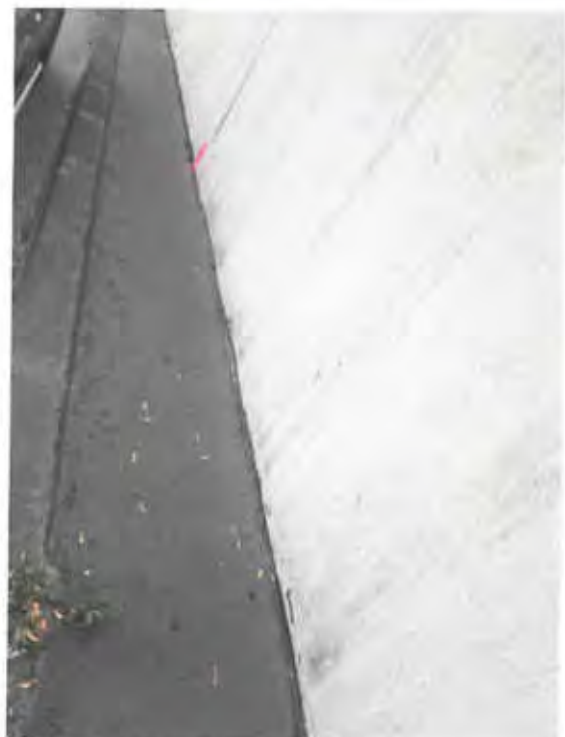
Bilder 113 – 116: schadhafte Anschlussfugen Schrammbord / Wand
