Machbarkeitsstudie

Hallenbad Kostheim

Stand: 10.07.2024

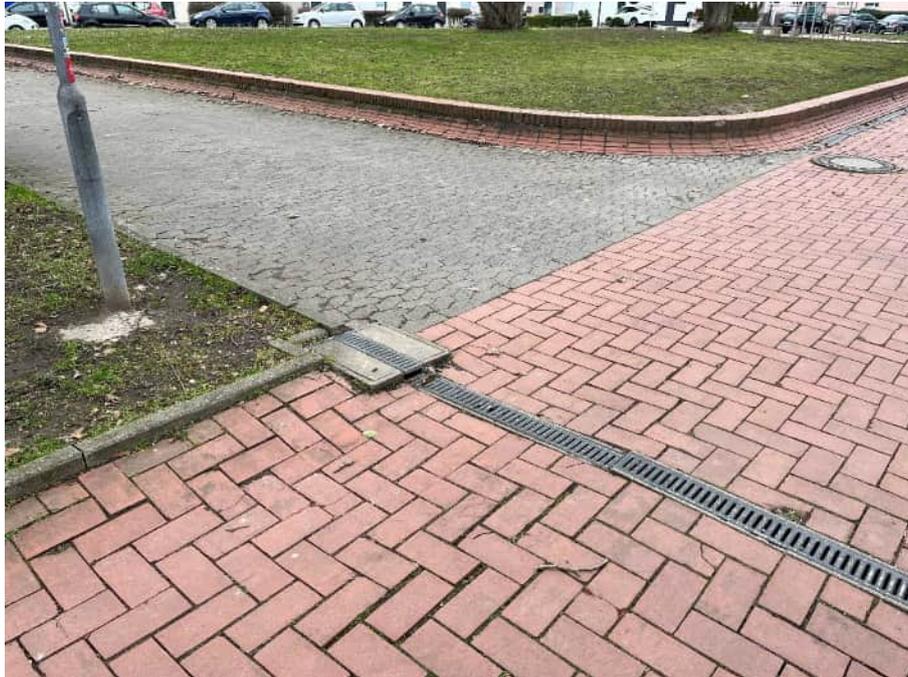
Die Außenanlagen des Hallenbades Kostheim einschließlich des angrenzenden Parkplatzes stammen aus der Errichtungszeit. Hier zeigen sich zahlreiche Stolperstellen durch Pflastersteine

und Entwässerungsrinnen, die sich abgesenkt haben (s. Foto). Zur Wiederherstellung der Verkehrssicherheit wird eine Instandsetzung der befestigten Flächen empfohlen. Auch eine Aufwertung der Grünflächen sollte in Betracht gezogen werden. Bei einer Sanierung des Bades wäre durch die Bauarbeiten mit einer weiteren Beanspruchung der Außenanlagen zu rechnen. Aufgrund des verschlissenen Zustandes würden sich Schutzmaßnahmen nicht rechnen, weshalb von einer Erneuerung der Außenanlagen ausgegangen werden muss.

Foto vom 06.02.2024 – Klinker- und Betonsteinpflasterflächen

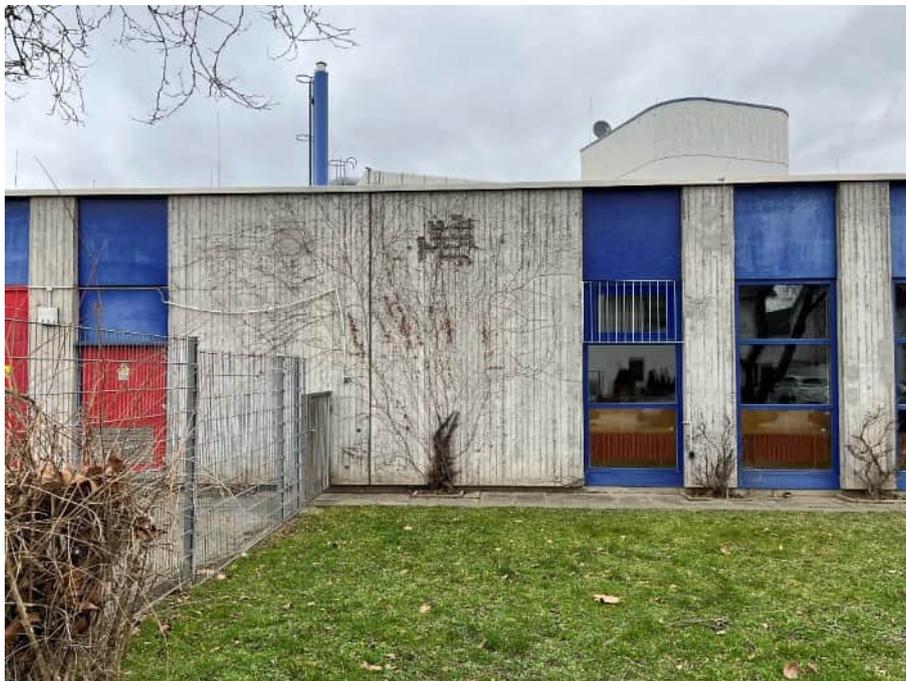
Foto vom 06.02.2024 – Betonabplatzungen mit freiliegender Bewehrung

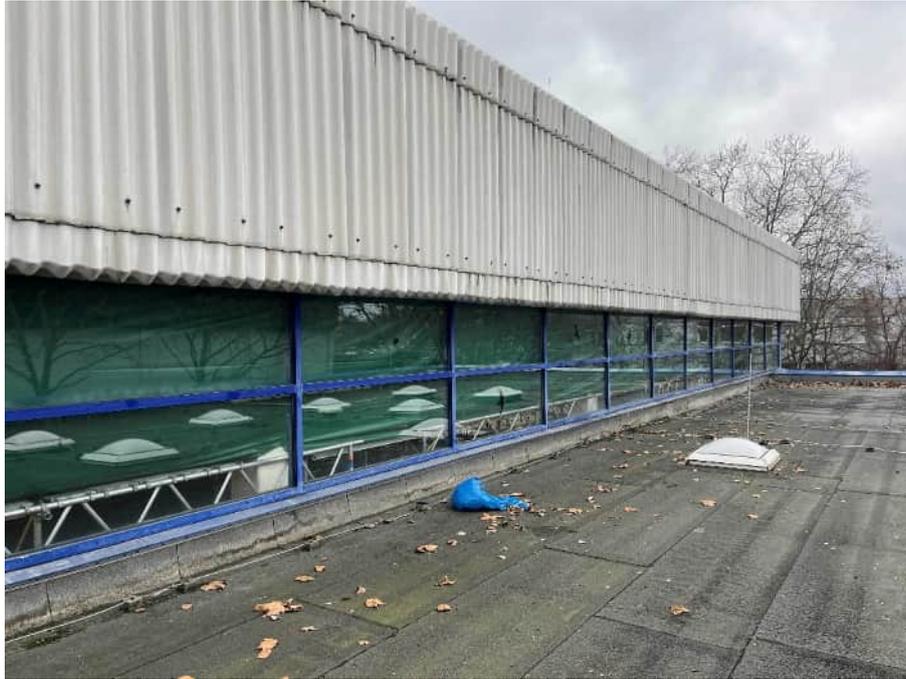
Gestaltprägend für das Hallenbad Kostheim sind die Wandverkleidungen aus Well-Faserzementplatten, die im Obergeschoss den Übergang zum Dachrand bilden. Wenn von einer Wärmedämmung der transparenten Fassaden und der Betonwände ausgegangen werden muss, können die Wandflächen hinter diesen Wandverkleidungen nicht ohne Wärmedämmung bleiben. Die Demontage und Erneuerung der Faserzementplattenverkleidung wäre unausweichlich, um eine sinnvoll thermisch ertüchtigte und winddichte Gebäudehülle herzustellen. Zudem muss davon ausgegangen werden, dass an der Verankerung der hinter dieser Wandverkleidungen gelegenen Betonfertigteile, z.B. an den eingerissenen Auflagerkonsolen an den Betonfertigteilstützen, **Mängel hinsichtlich der Standsicherheit** vorliegen, die eine Entfernung und Erneuerung der Faserzementplatten bei der Sanierung erfordern würden.

Foto vom 06.02.2024 – Wandbekleidung aus Well-Faserzementplatten

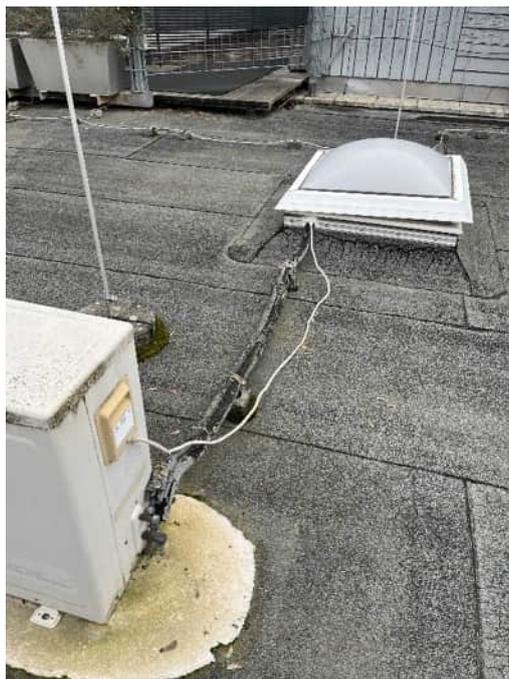
Foto vom 06.02.2024 – Fragwürdige Durchführungen durch die Dachabdichtung

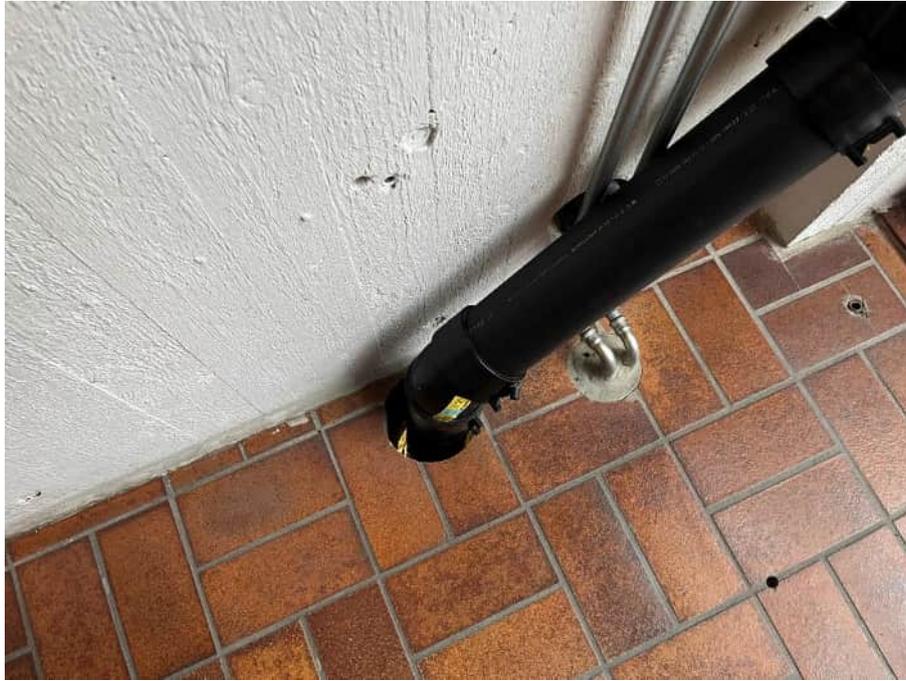
Der Eingangsbereich des Bades zeigt sich in einem Erscheinungsbild der Errichtungszeit. Auffällig ist eine Rohrleitung von oben kommend und ins Untergeschoss führend, die durch offene Kernbohrungen geführt ist ohne Brandschutzmaßnahmen.

Foto vom 06.02.2024 – Rohrdurchdringung Achse 104/ 203

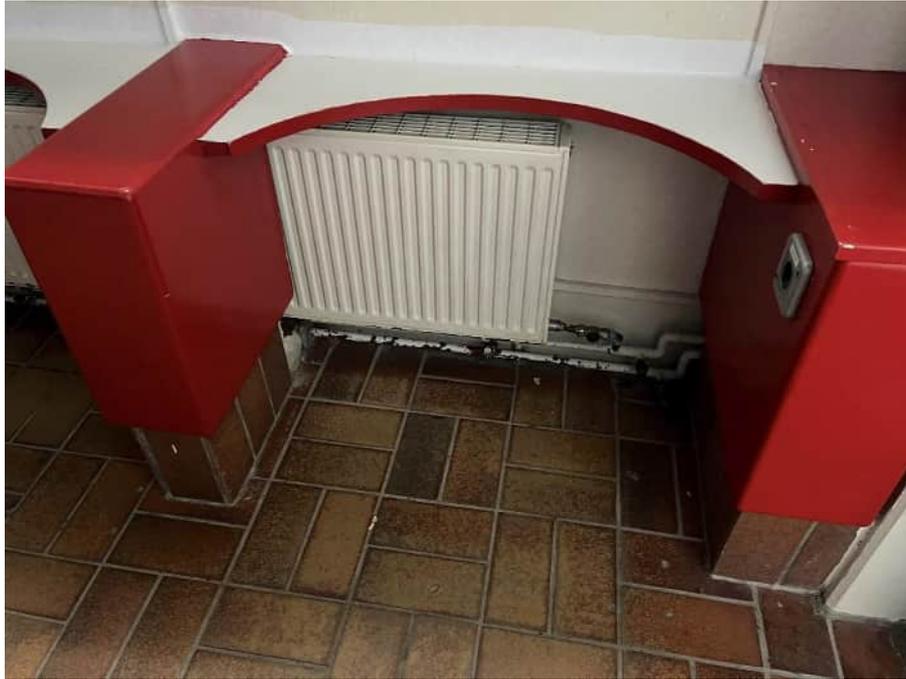
Die Umkleidekabinen und Schrankanlagen waren zum Besichtigungszeitpunkt in Folie eingepackt und konnten nicht beurteilt werden. Insgesamt zeigt sich der Innenausbau im Gewand der 1970er Jahre. Auffällig sind Installationen und Einbauten, die bei der Errichtung ungünstig platziert wurden, wodurch ein großer Aufwand bei der Reinigung entstehen dürfte bzw. die Reinigung unmöglich gemacht wird.

Foto vom 06.02.2024 – Installationen und Einbauten mit hohem Reinigungsaufwand

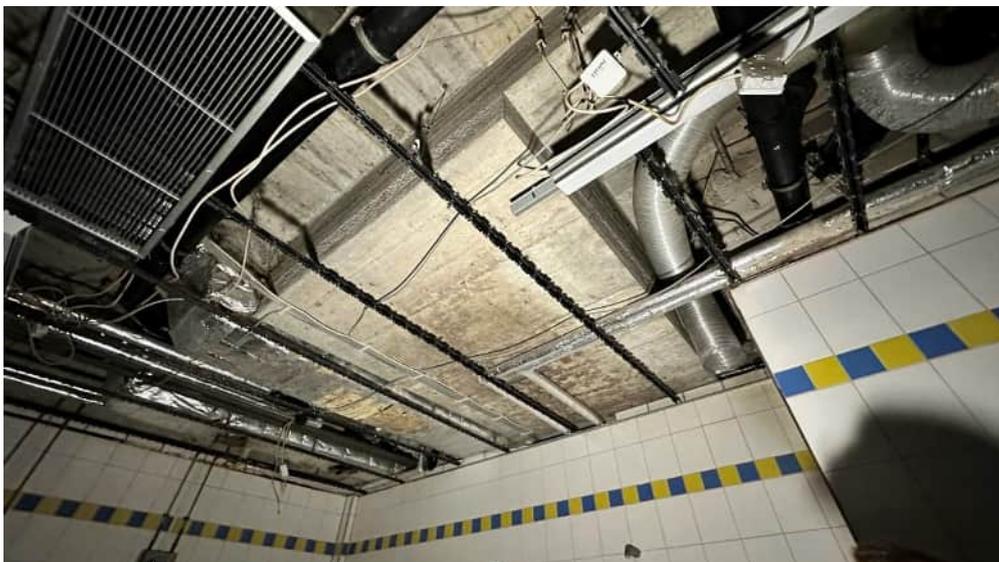
Foto vom 06.02.2024 – zurückgebaute Unterdecke

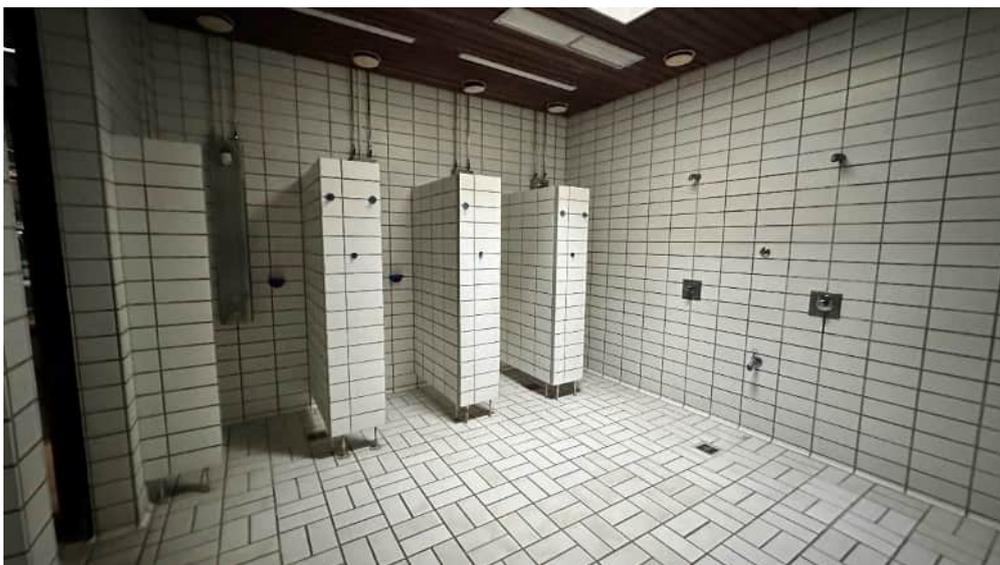
In den Räumen der Vorreinigung haben augenscheinlich über die Jahre Modernisierungen stattgefunden, die allerdings das Ende Ihrer Nutzungsdauer bereits wieder erreicht haben. Fliesenbeläge und Türen zeigen sich überwiegend in einem verschlissenen Zustand.

Foto vom 06.02.2024 – Duschanlagen

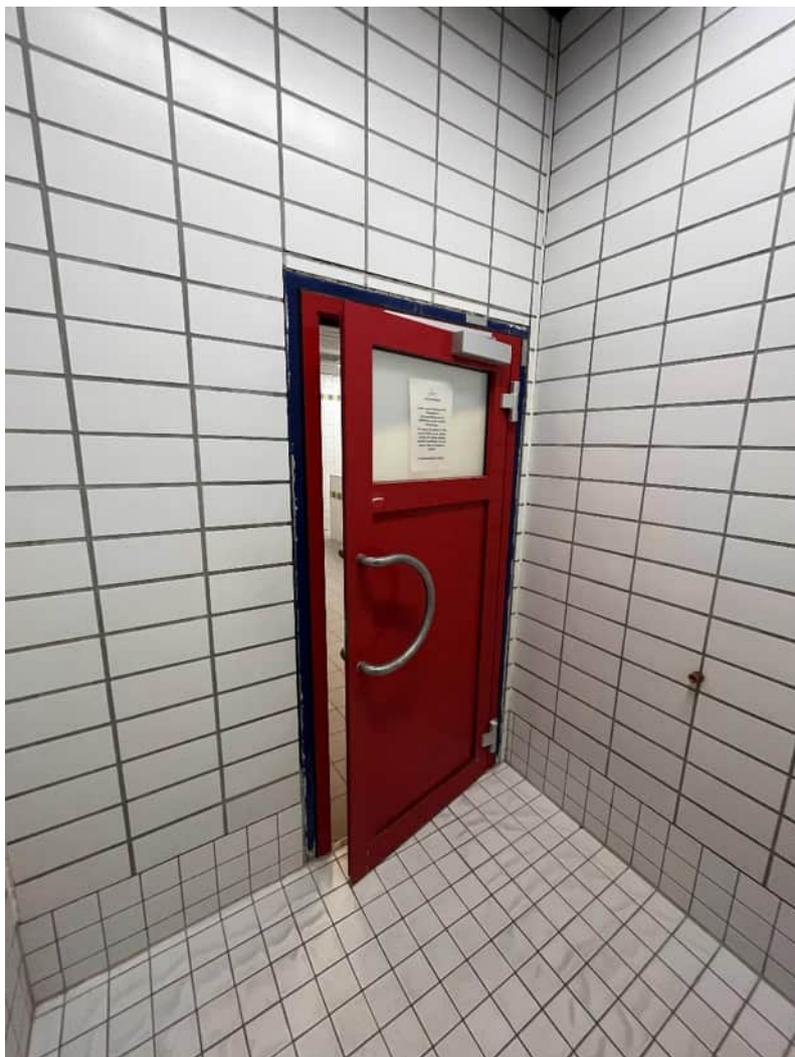
Mindestens eine der Türen weist eine deutlich zu geringe lichte Durchgangshöhe auf, obwohl die Tür selbst bereits einmal ausgetauscht wurde.

Foto vom 06.02.2024 – Tür mit deutlich zu geringer Höhe - Unfallgefahr

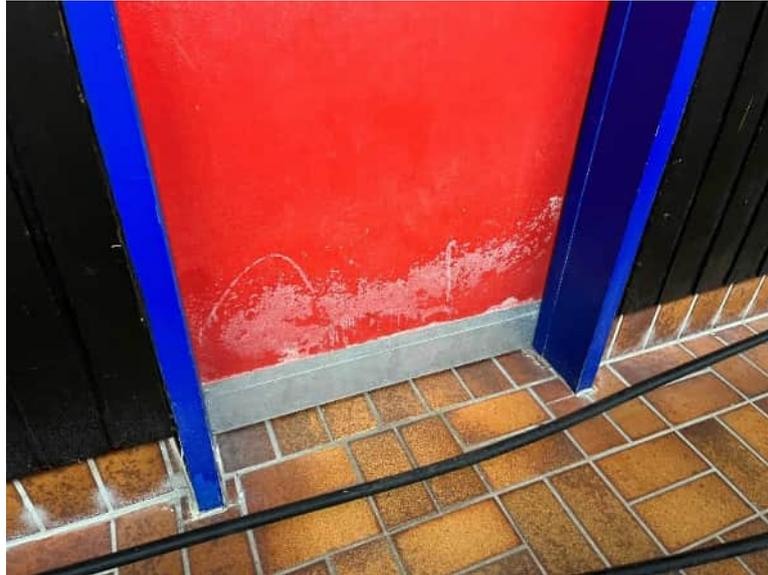
Foto vom 06.02.2024 – Beispiel für ein verschlissenes Türblatt

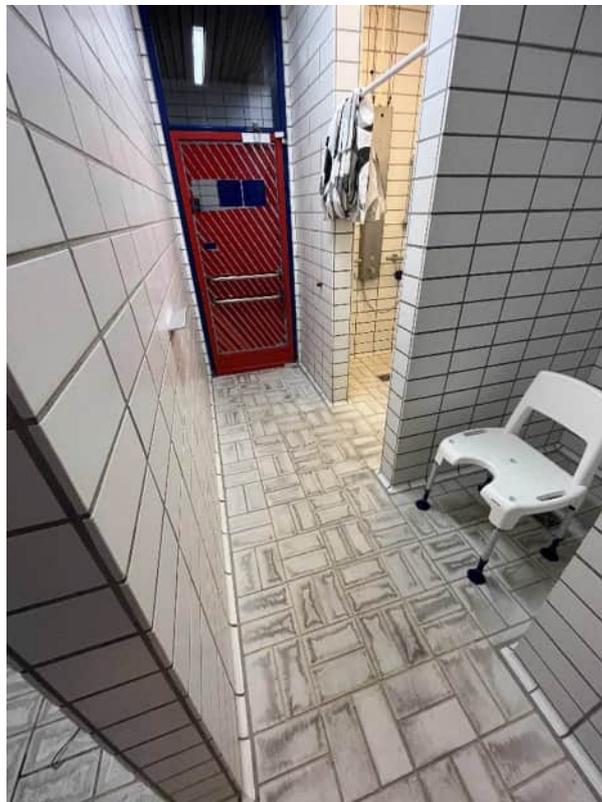
Besonders die als barrierefrei deklarierten Räume genügen heutigen Anforderungen nicht mehr. Generell sind die Türbreiten zu gering für Nutzer mit Rollstuhl und die Bewegungsflächen reichen nicht aus. Da die Barrierefreiheit heute als eine wichtige Aufgabe bei öffentlichen Gebäuden angesehen wird, kann nicht empfohlen werden, das Bad ohne Anpassungen hinsichtlich der barrierefreien Gestaltung wieder in Betrieb zu nehmen. Dazu wäre jedoch eine Neuorganisation des Grundrisses erforderlich mit Eingriffen bis in den Rohbau.

Foto vom 06.02.2024 – Türenbreiten und Bewegungsflächen nicht barrierefrei

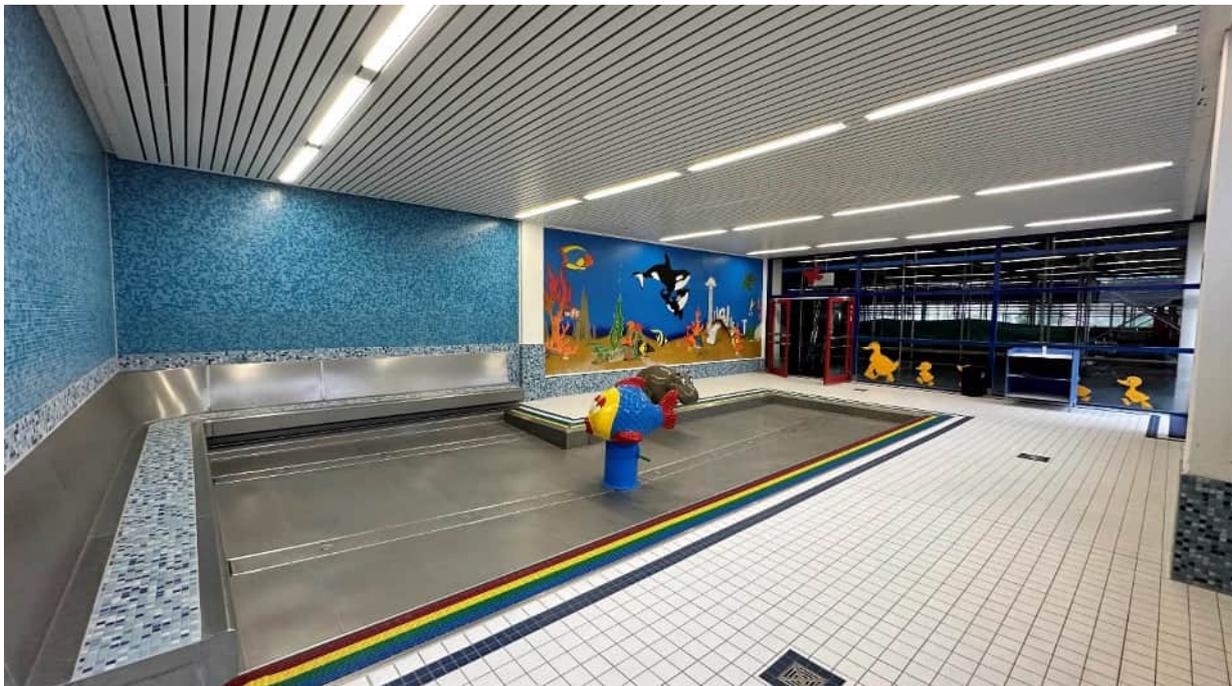
Der Eltern-Kind-Bereich präsentiert sich aufgrund des neueren Baujahres vor ca. fünf Jahren insgesamt in einem zufriedenstellenden Gesamtzustand und wurde durch den Brand nicht in Mitleidenschaft gezogen.

Foto vom 06.02.2024 – Eltern-Kind-Bereich mit Planschbecken

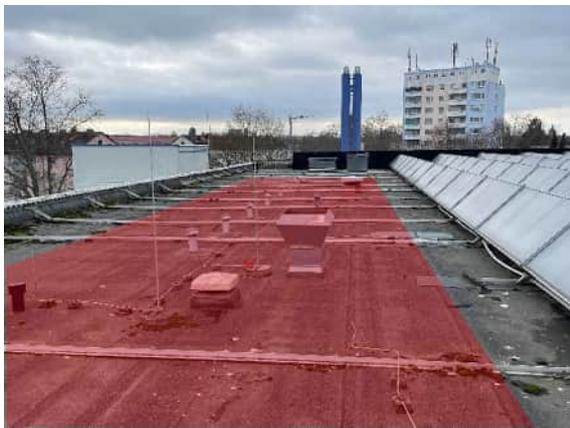
Nicht zu begehende Dachfläche

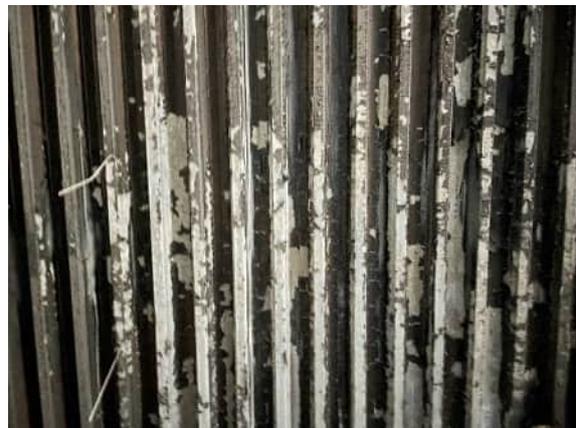
geschädigte Trapezblechuntersicht

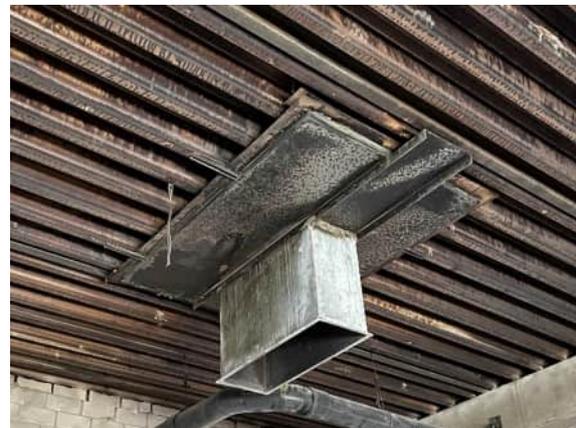
stark geschädigte Trapezblechuntersicht

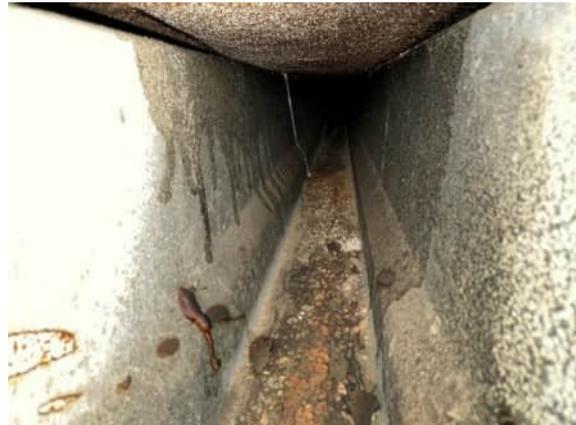
Ablagerungen u. Korrosion in einer Sicke

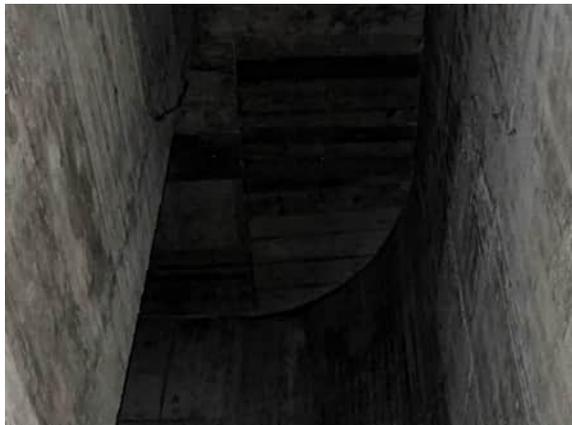
Die Stahlbetondecke des Treppenhauses weist deutliche Spuren der Brandgasrückstände auf. Auf Grund der geringen Spannweiten und der generell guten Feuerwiderstandsdauer von Betonbauteilen ist hier augenscheinlich keine Beeinträchtigung der Standsicherheit zu erwarten. In weiteren betontechnologischen Untersuchungen müsste allerdings geklärt werden, ob zur Erzielung einer ausreichenden Dauerhaftigkeit Sanierungsmaßnahmen erforderlich sind.

Stahlbetondecke mit Spuren von Brandresten

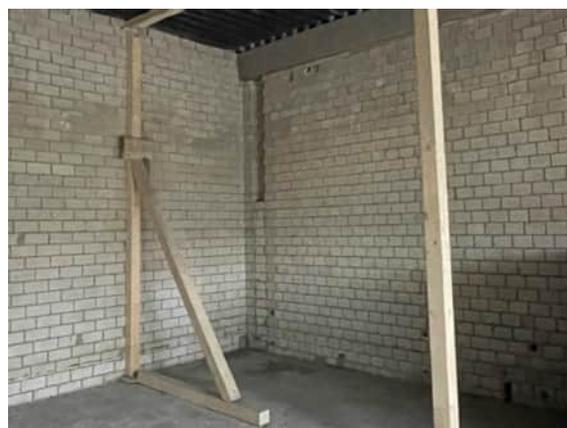
Sicherung der Trennwand zur Schwimmhalle

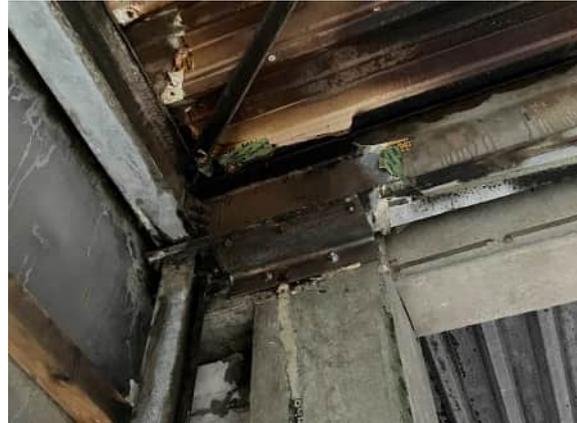
geschädigter Stahlbau am Übergang Anbau

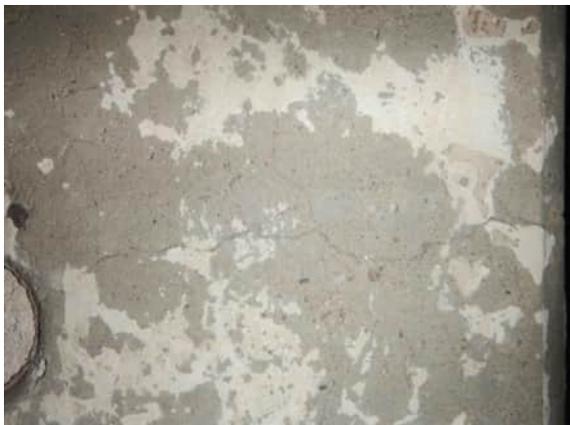
Krakeleerisse auf der Betonstütze
(Quelle: Baustoffkundliche Bewertung MPVA Neuwied)

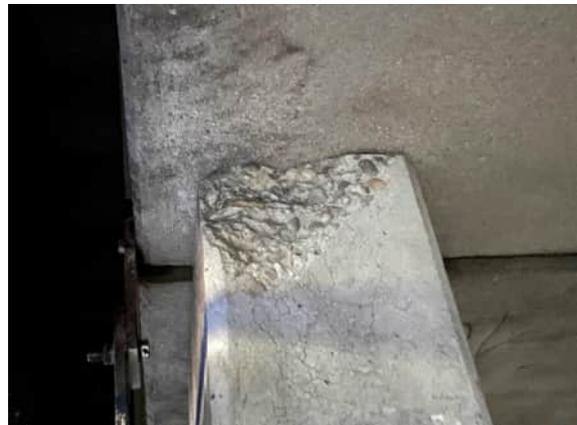
Abplatzungen am Stützenkopf

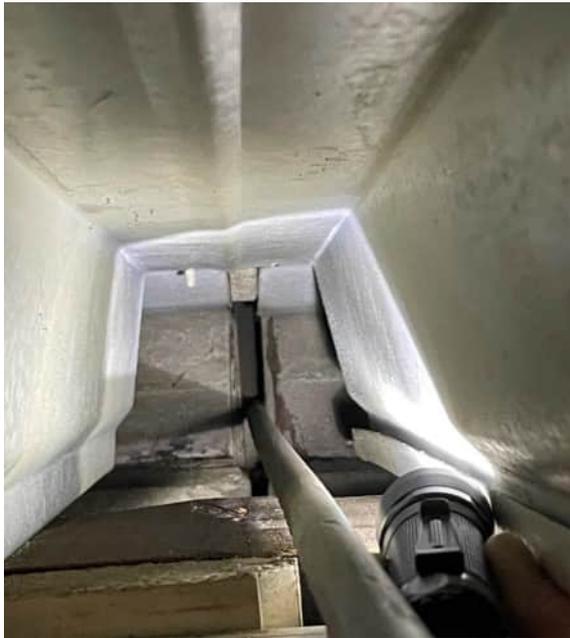
Schwer zugänglicher Anschluss der Fassade

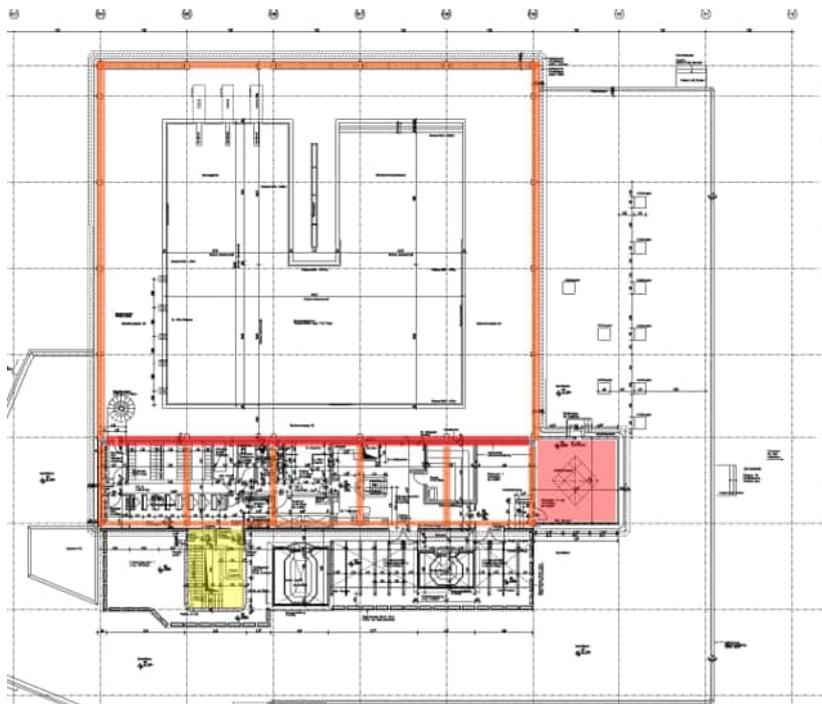
Übersicht Obergeschoss

- Rot:
starke Beeinträchtigung
- Orange:
mögliche Beeinträchtigung
der Dauerhaftigkeit, z. T.
schwer zugänglich
- Gelb:
keine wesentliche
Beeinträchtigung der
Standicherheit
bereichsweise ggf.
Reduzierung der
Dauerhaftigkeit

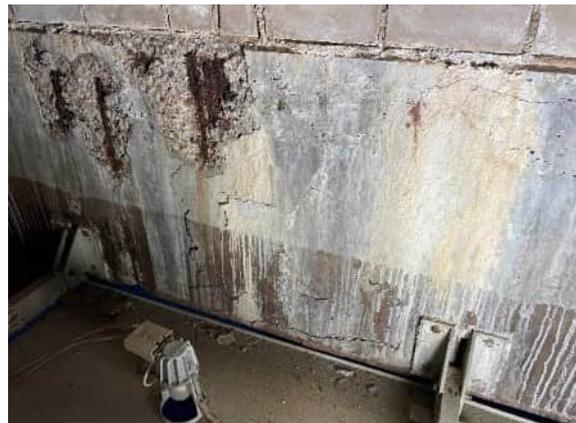
Balken unter Trennwand mit massiven Schäden (Bereich Zugang Duschen – Halle)

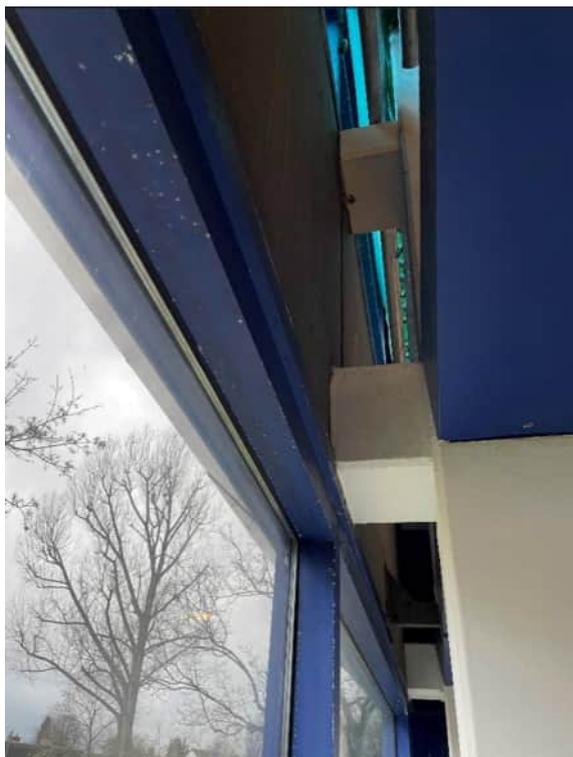
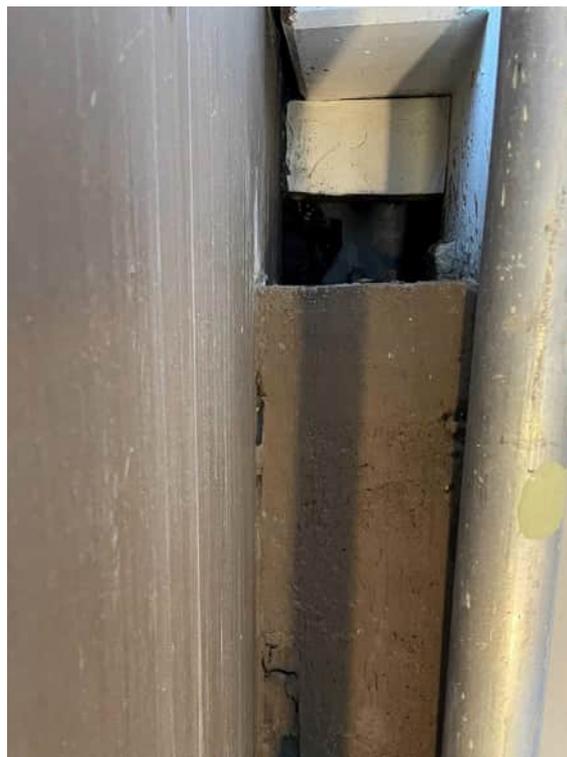
Details zu Fassadenanschlüssen der wandbildenden Fertigteile – schwer zugänglich

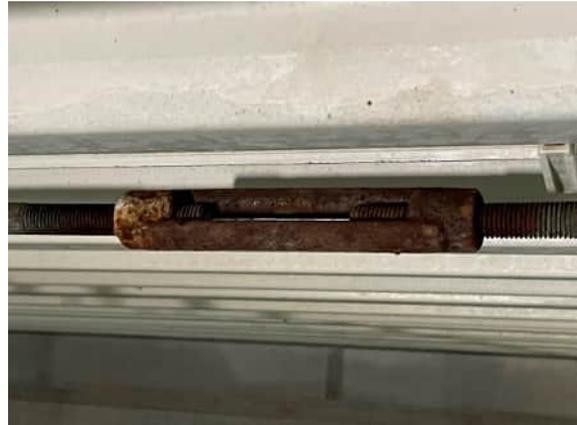
korrodiertes Spannschloss

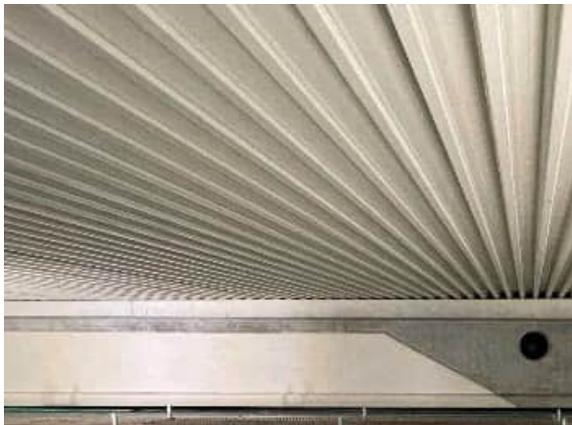
Augenscheinlich intaktes Trapezblech

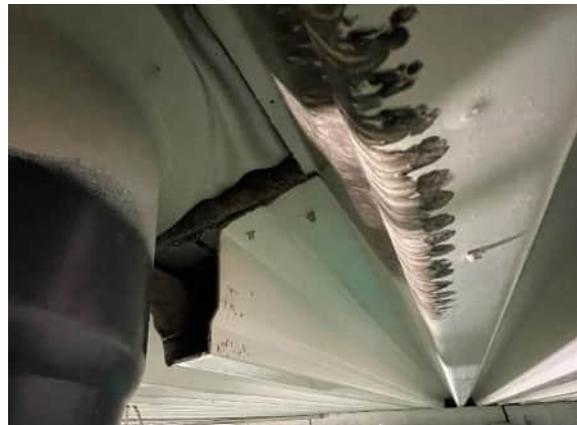
Korrosion im Bereich der Dachentwässerung

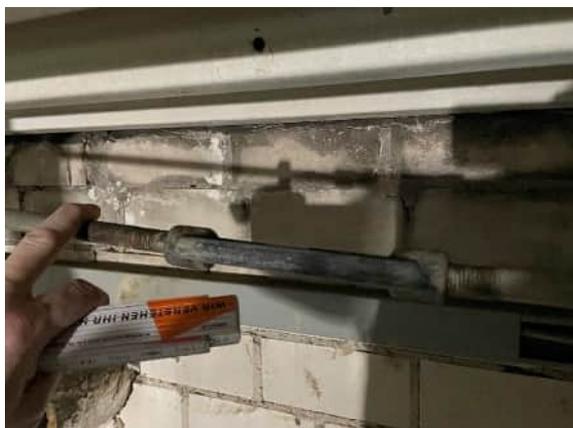
durchhängendes nicht mehr angeschlossenes Spanngliedfunktion => erneuern

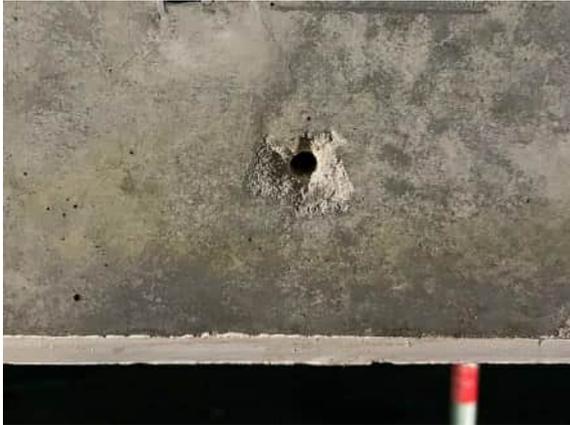
Am unteren Flansch der Spannbetonbinder befinden sich Bohrungen. An diesen ist ursprünglich die Abhangdecke befestigt gewesen, welche zum Zeitpunkt der Begehung wegen der vorangegangenen Reinigungsarbeiten bereits zurückgebaut worden ist. Derartige Bohrungen in Spannbetonträgern sind grundsätzlich bedenklich, da hierdurch die die Tragbewehrung zerstört oder zumindest erhöhter Korrosion ausgesetzt ist. Das Betongutachten bestätigt diese Gefahr. Generell sind angegriffene Spannbetonbinder nur mit unverhältnismäßig hohen Mitteln, wenn überhaupt, zu sanieren. Erschwert würde eine eventuelle Sanierung durch das Fehlen von entsprechenden Bestandsunterlagen. **Da eine Minderung der Tragfähigkeit der Spannbetonbinder nicht auszuschließen ist, ist das Gebäude bei Schneebelastung zu sperren.** Im Zuge einer Generalsanierung ist mit einer Erneuerung der Binder und damit der gesamten Dachkonstruktion und anschließenden Fassadenplatten zu planen.

Unzulässige Bohrung im Untergurt: Ansicht

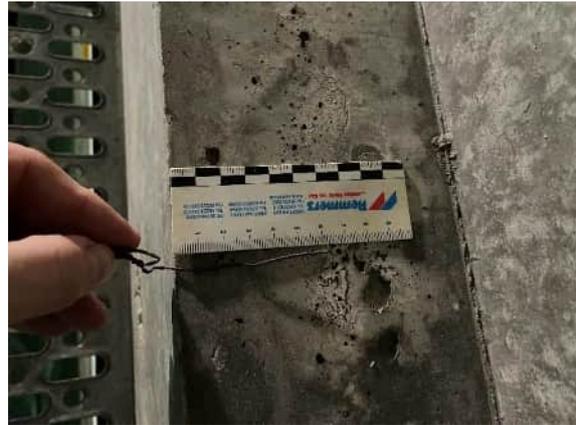
Draufsicht (Bohrlochtiefe bis ca. 6,5 cm)

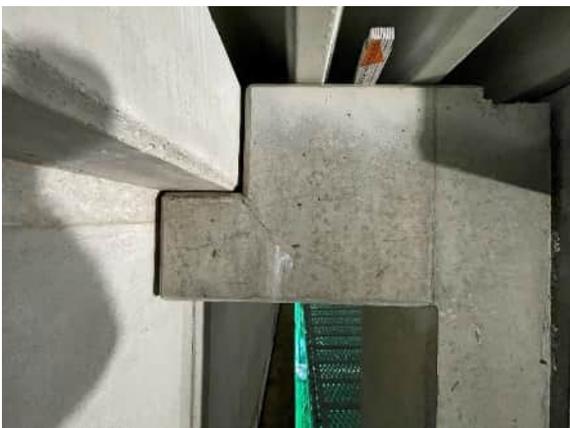
Darüber hinaus sind an einer Vielzahl von Konsolauflagern an Bindern und Stützen große, sanierungsbedürftige Risse festzustellen.

Auflagerkonsole mit Rissbildung

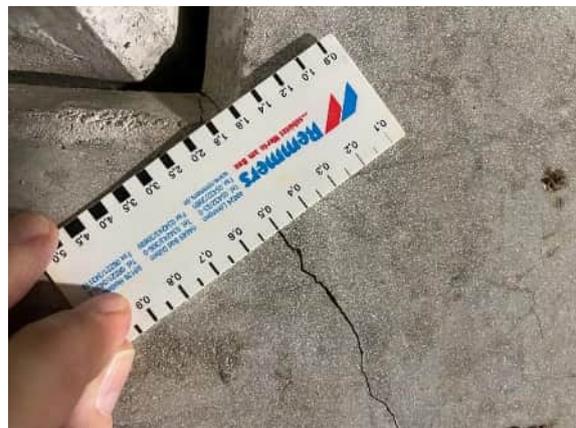
Detail: Konsole mit Riss (bis ca. 1,0mm)

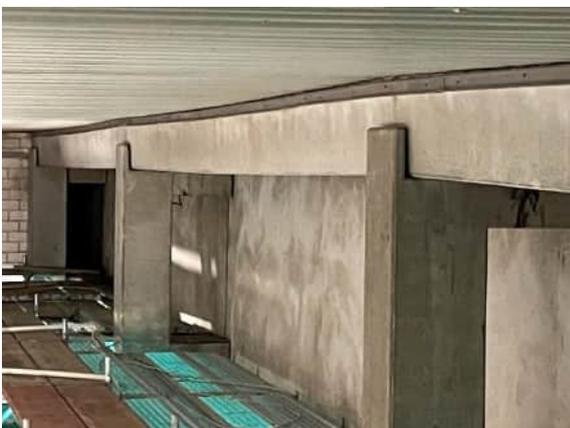
Ebenfalls weisen die Randträger eine ungewöhnlich hohe Durchbiegung auf. Die Befestigungen der Stahlträger sind nicht ausreichend vor Korrosion geschützt und weisen z. Z. deutliche Korrosionserscheinungen auf. Wegen der eingeschränkten Zugänglichkeit ist die Möglichkeit einer Sanierung hier ebenfalls in Frage zu stellen.

Randträger mit deutlicher Durchbiegung

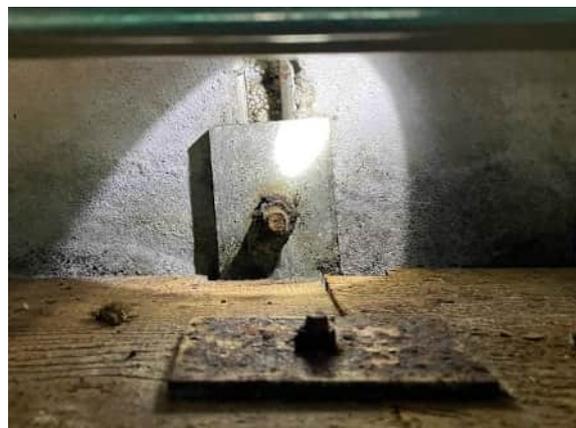
Korrosion im Bereich Fassadenverankerung

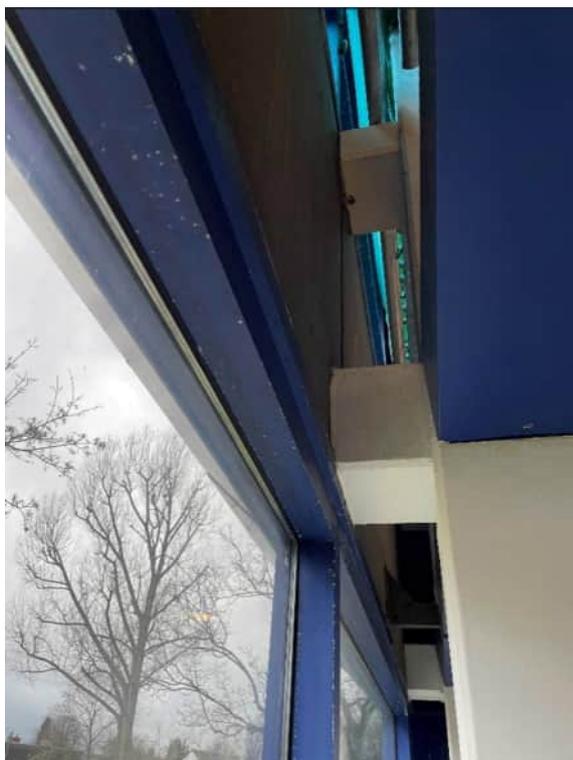
Stb.-Fassadenplatten an Stützen geankert

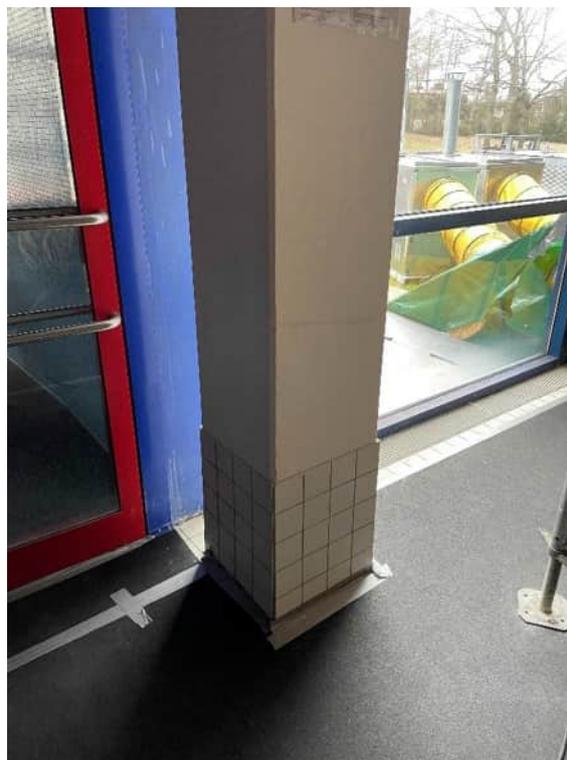
Stützenfuß (Gefahr von Chloridbelastung)

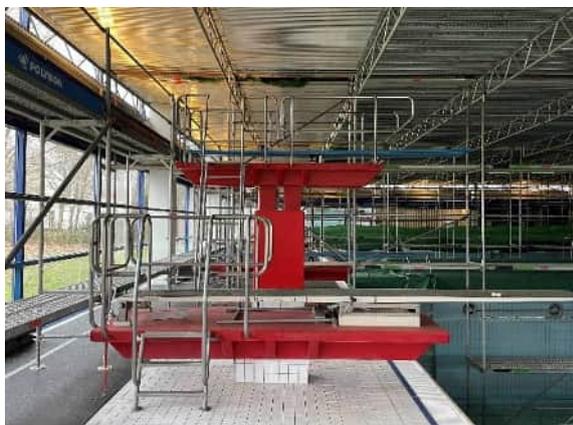
Die Sprunganlage ist bereits ertüchtigt worden und macht augenscheinlich zum Zeitpunkt der Begehung einen schadensfreien Eindruck in Bezug auf die Standsicherheit.

Sprunganlage (bereits saniert)

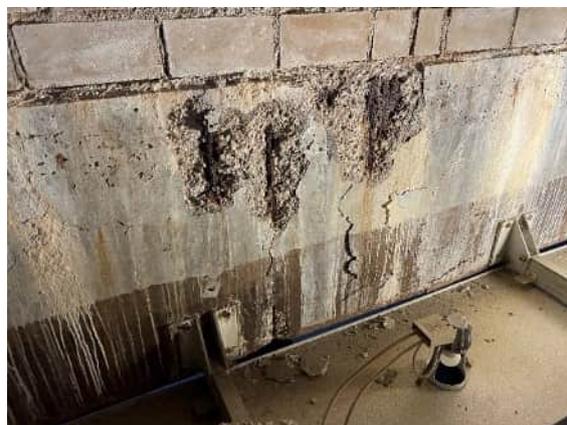
Ein gravierendes, die Standsicherheit gefährdendes Schadensbild stellt sich am **Stahlbetonunterzug im Übergang der Halle zu den Duschen** dar. Hier werden umfangreiche Betonsanierungsarbeiten erforderlich. Sofern die darüberliegende Saunafäche lastfrei bleibt, und kein Publikumsverkehr stattfindet sind momentan noch keine Sicherungsmaßnahmen erforderlich. **Mittelfristig, oder auch bei nicht Einhaltung der Lastfreiheit sind jedoch in jedem Fall Abstützungen anzuordnen.**

Gravierende Betonschäden am Stb.-Balken

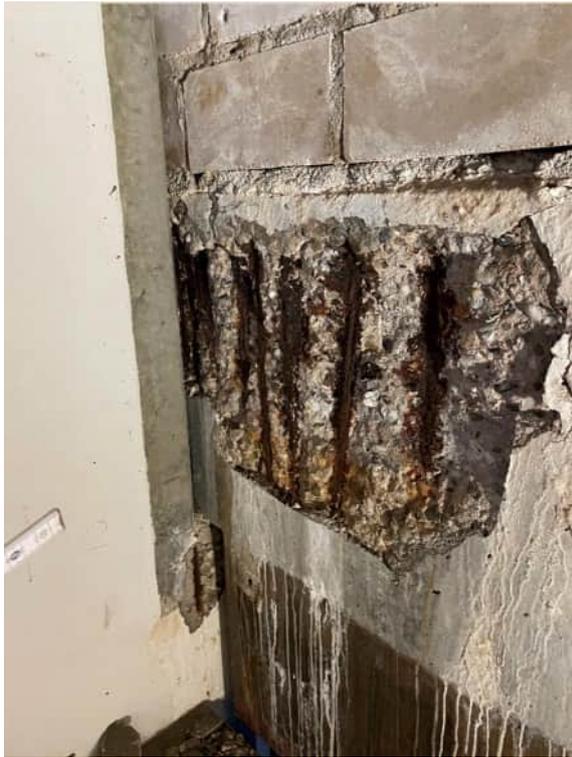
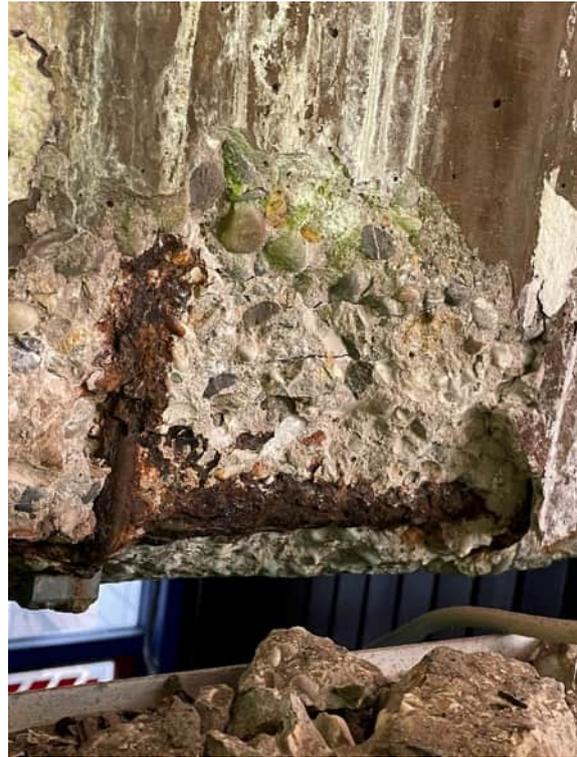
Gravierende Betonschäden am Stb.-Balken auf der gesamten Länge => ggf. Abstützung erf.

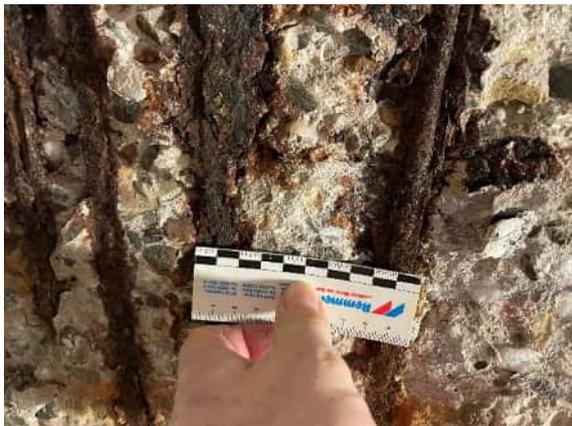
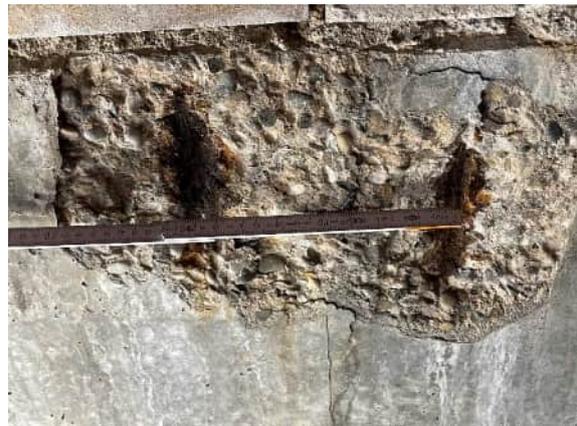
Gravierende Betonschäden am Stb.-Balken auf der gesamten Länge => ggf. Abstützung erf.

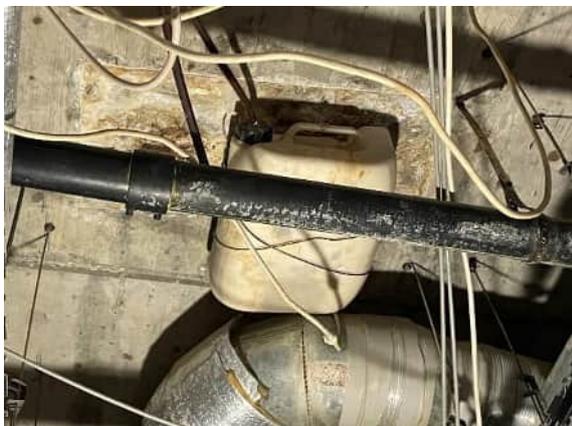
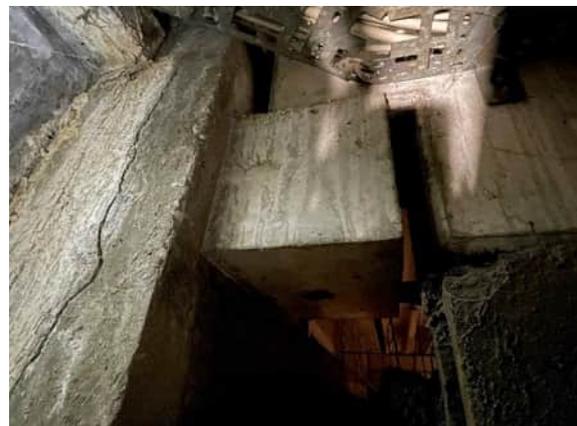
Schadstelle mit „Auffangbehälter“ und Rissbildung im Bereich der Duschen

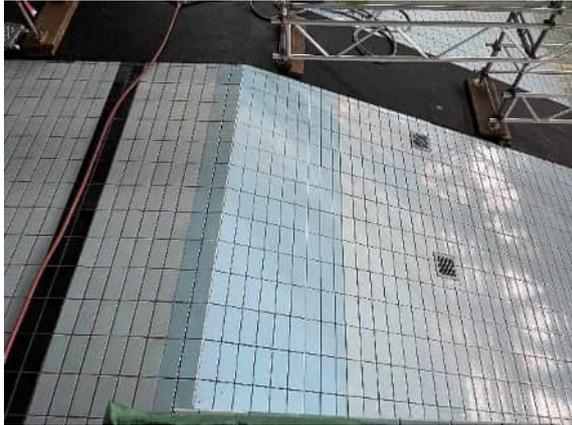
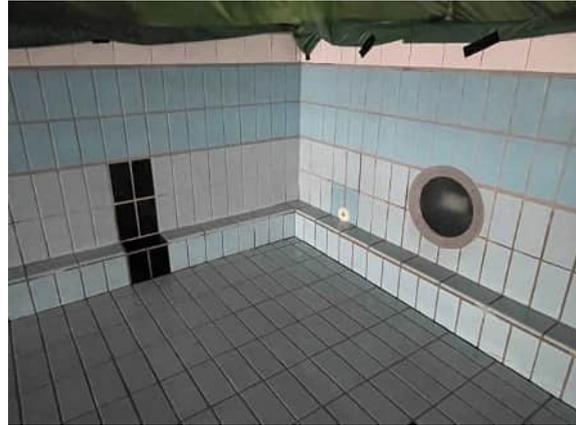
Dies gilt auch für die Beckenlandschaft. Diese ist aus Stahlbeton errichtet und vermutlich als wasserdichte, durch Fugenbänder abgedichtete Konstruktion ausgebildet (Weiße Wanne, ohne zusätzliche Abdichtung). Ohne Bestandsunterlagen oder weitere Untersuchungen sind hier nur bedingt Aussagen möglich. Jedoch ist aufgrund von Erfahrungen davon auszugehen, dass die Standsicherheit hier grundsätzlich nicht gefährdet ist. Um jedoch eine dauerhafte Dichtigkeit zu erzielen wird im Sanierungsfall mindestens eine Abdichtung oder gar eine Edelstahlauskleidung empfohlen.

Beckenlandschaft mit farblich erkennbaren Ausbesserungen an Fliesen (Knick und Wandkopf)

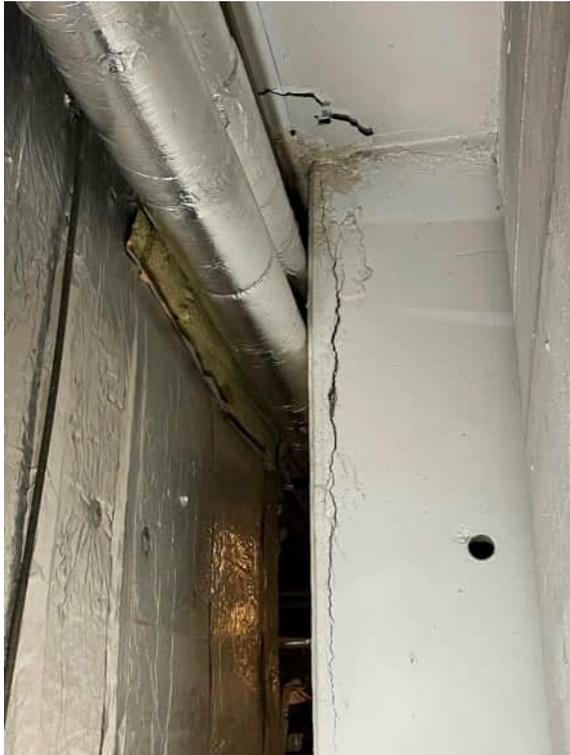
Die gravierendste und standsicherheitsbeeinträchtigende Schädigung betrifft eine der **Hauptstützen**, welche unter anderem auch die gesamte Dachlast eines Dachbinders abtragen muss. **Sofern hier keine Sicherungsmaßnahmen durchgeführt werden, ist bei Schneebelastung das gesamte Gebäude zu sperren.**

Hauptstütze mit massiver Rissbildung

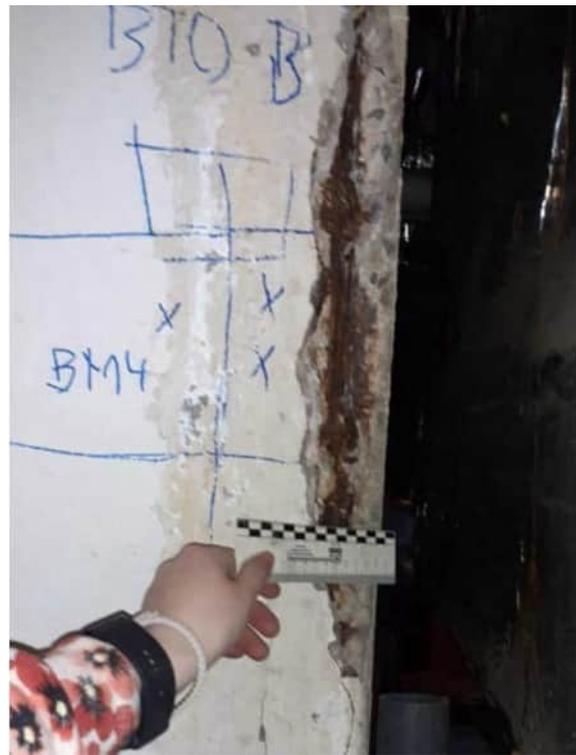
Hauptstütze mit abgeplatzter Betondeckung
(Quelle: Baustoffkundliche Bewertung MPVA Neuwied)

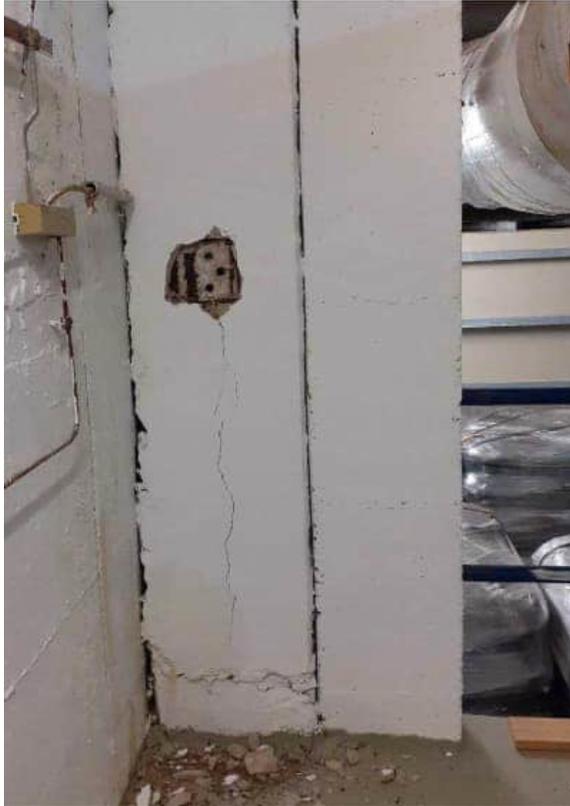
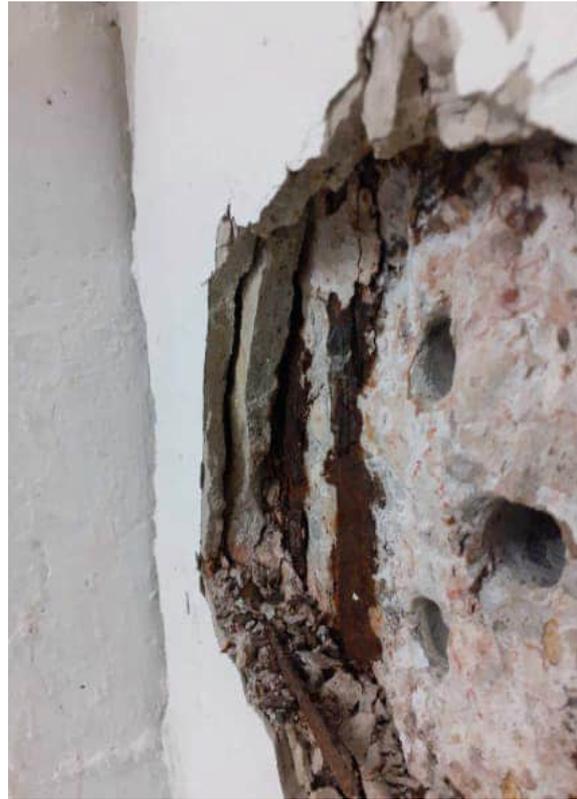
Abplatzung an nicht fachgerechten durchgeführten Sanierungsflächen

(Quelle: Baustoffkundliche Bewertung MPVA Neuwied)

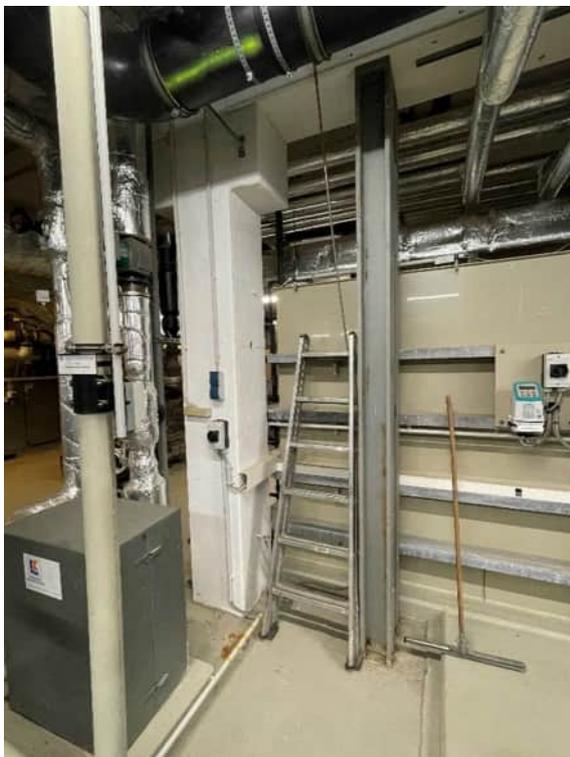
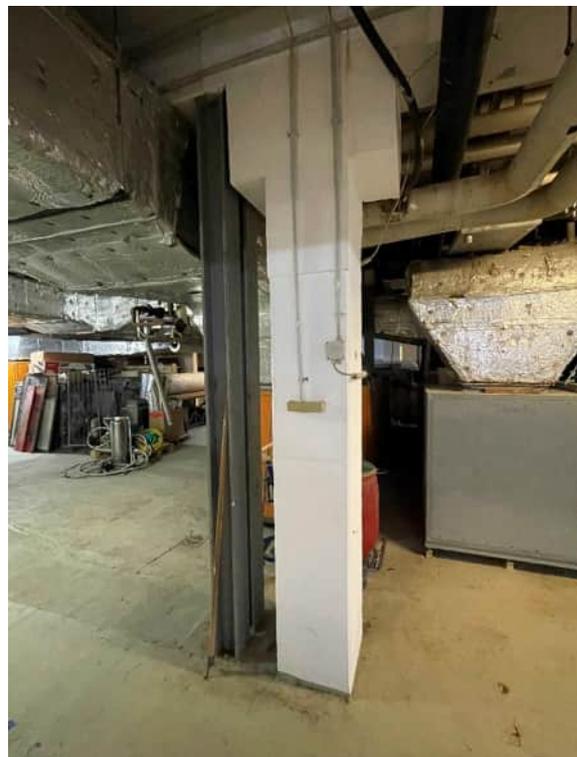
Stahlstütze zur Ertüchtigung (ohne Brandschutz, ohne Übernahme der vorh. Bauteilfugen)
