Machbarkeitsstudie

Hallenbad Kostheim

Stand: 10.07.2024

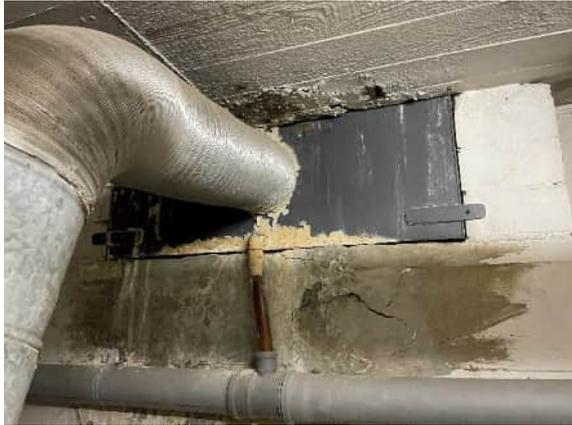
In den Kelleraußenwänden der Schwimmhalle sind Zuluftöffnungen für die Schwimmhalle integriert. Hierüber ist scheinbar über längere Zeit massiv Wasser aus der Badeebene eingetragen worden, so dass eine flächige Sanierung erforderlich sein wird. Die z. T. vorhandenen Ausbesserungen sind wie zuvor bei den Stützen beschrieben nicht fachmännisch und erfüllen nicht den Zweck der Erhaltung des Tragwerks.

Zuluft-Aussparung mit mangelhafter Sanierung

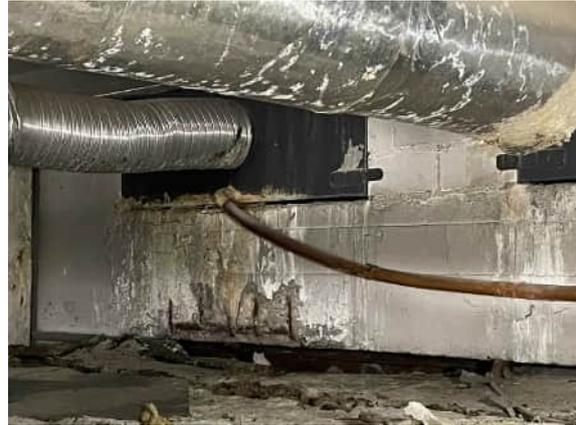
Zuluft-Aussparung mit massiven Schäden

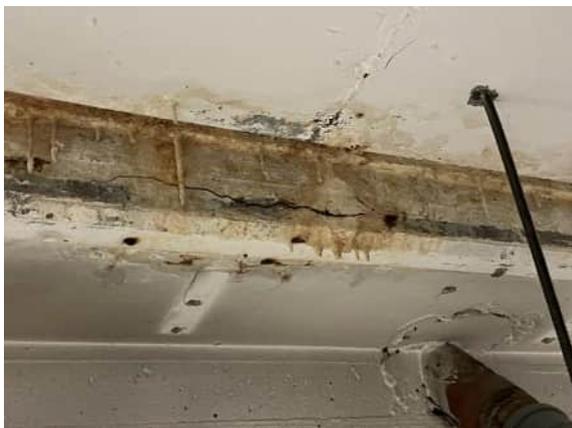
Im Bereich des Übergangs vom Beckenkopf zur Beckenumgangsplatte sind ebenfalls gravierende Betonschäden infolge von Undichtigkeiten festzustellen. In deren Folge sind auch die Außenseiten der Beckenwände geschädigt.

Rissbildung am Konsolaufleger Beckenkopf/ Beckenumgang und Schäden an der Decke

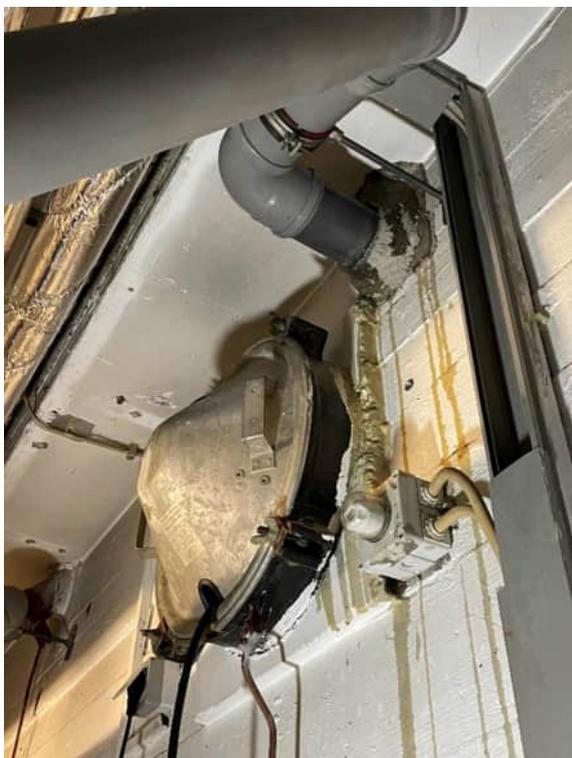
Rissbildung und Undichtigkeiten an Beckenwänden und Einbauteilen

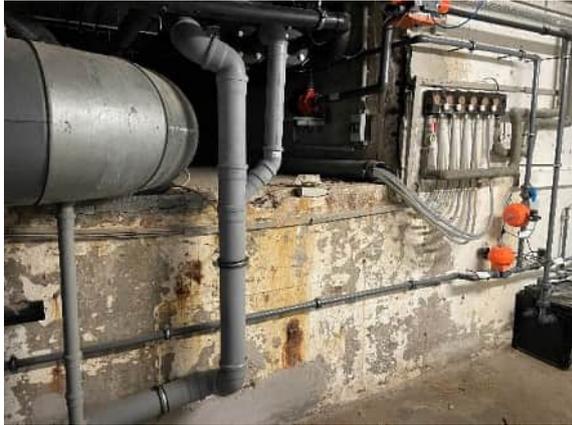
Schäden im Bereich Zugang Kriechgang

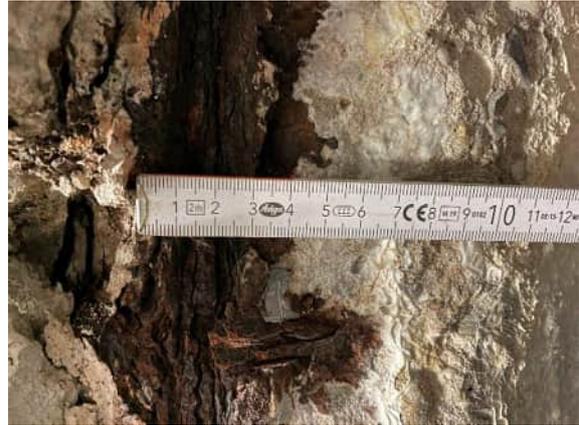
Detail Bewehrungskorrosion

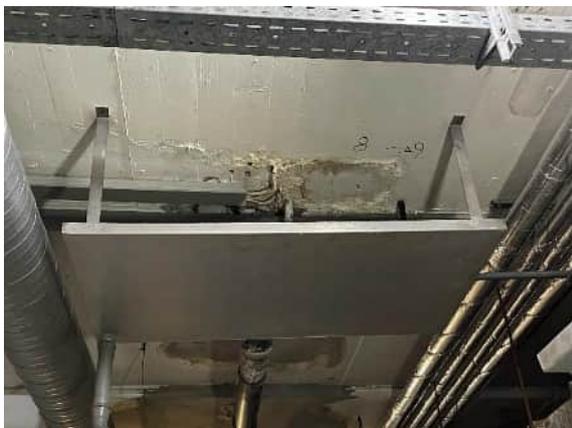
Deckenschäden an Durchdringungen mit
,improvisierten Wasserauffangblechen'

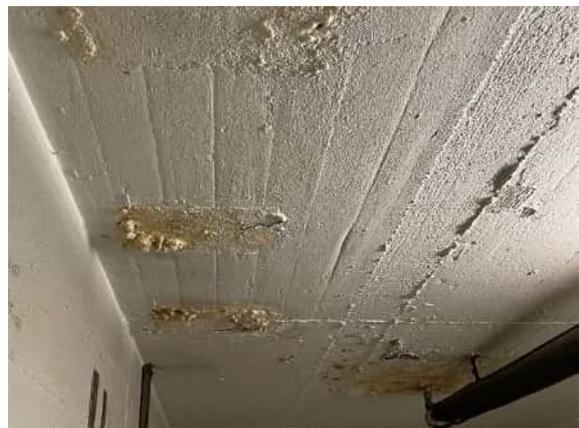
Undichtigkeiten Kellerdecke/Beckenumfang

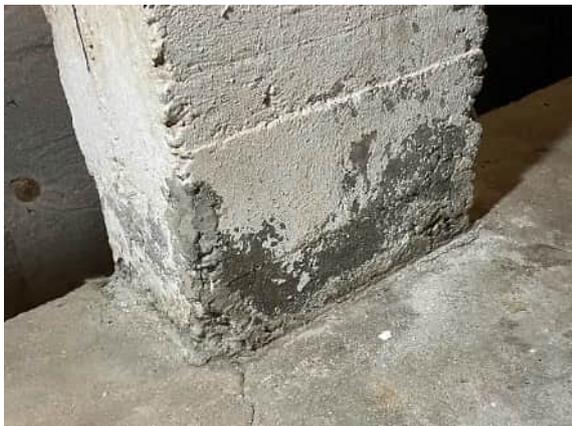
Geschädigter Stützenfuß

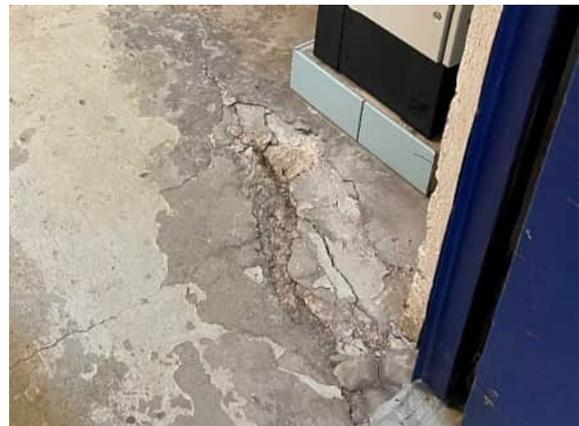
Betonmängel und Risse an der Bodenplatte

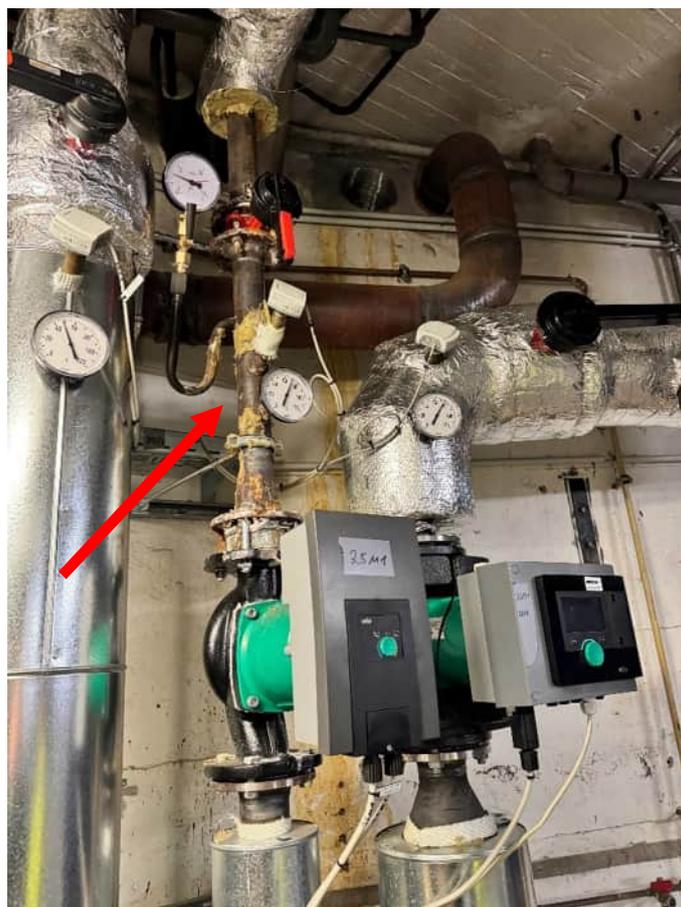
Foto vom 06.02.2024 – KG Heizzentrale - neuer HK-Verteiler – fehlende Dämmung

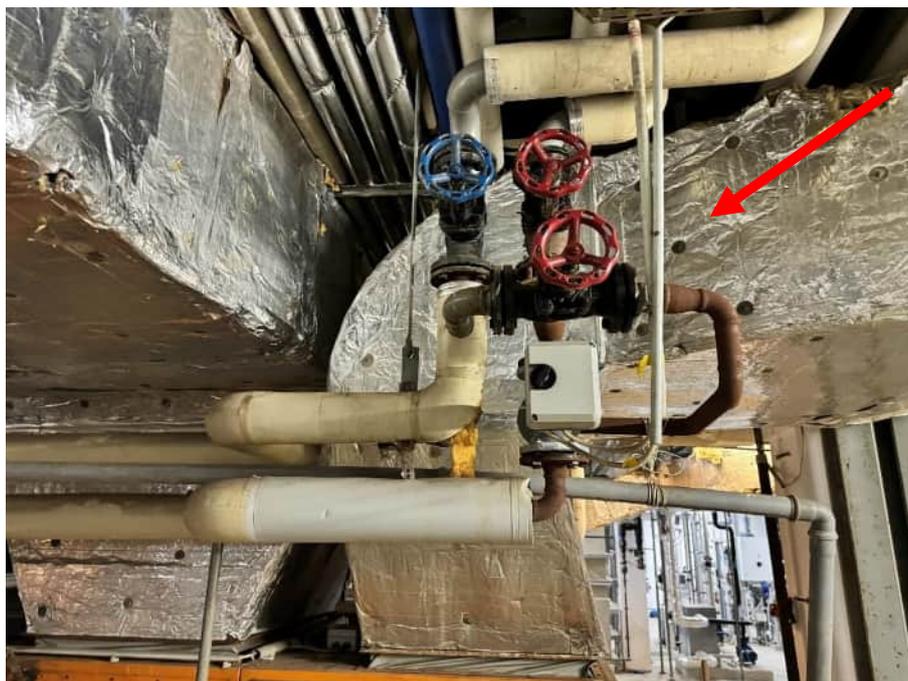
Foto vom 06.02.2024 – KG Technik – Korrodierte Heizungsleitungen, veraltete Armaturen, fehlende Dämmung

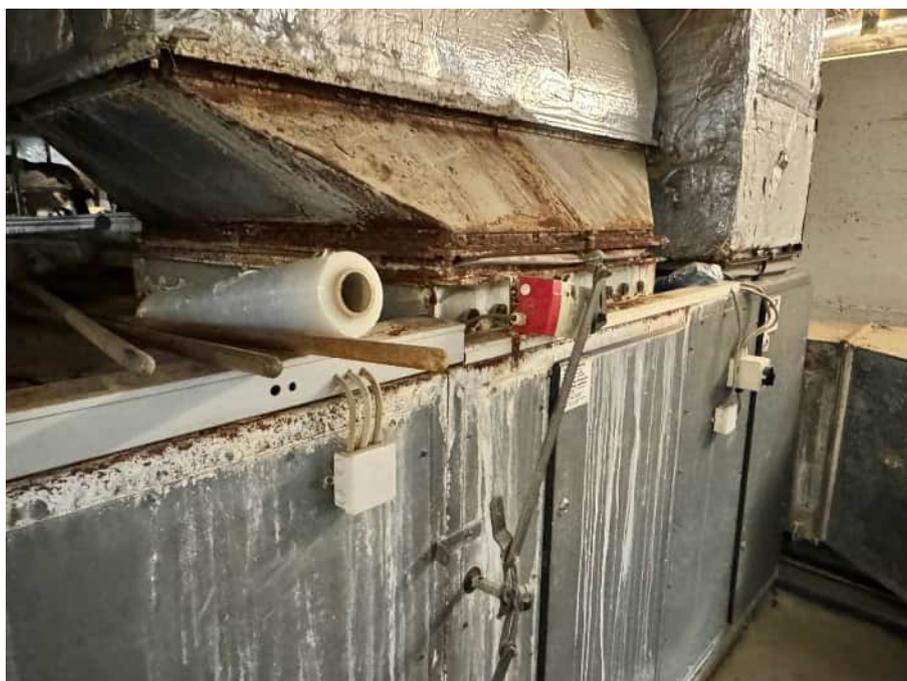
- teilweise stark korrodierte Kanäle, gemeinsamer Außenluftkanal völlig durchkorrodiert
- teilweise fehlende oder beschädigte Wärmedämmung und Schwitzwasserisolierung

Foto vom 06.02.2024 – KG Technik – völlig korrodierte RLT-Anlage

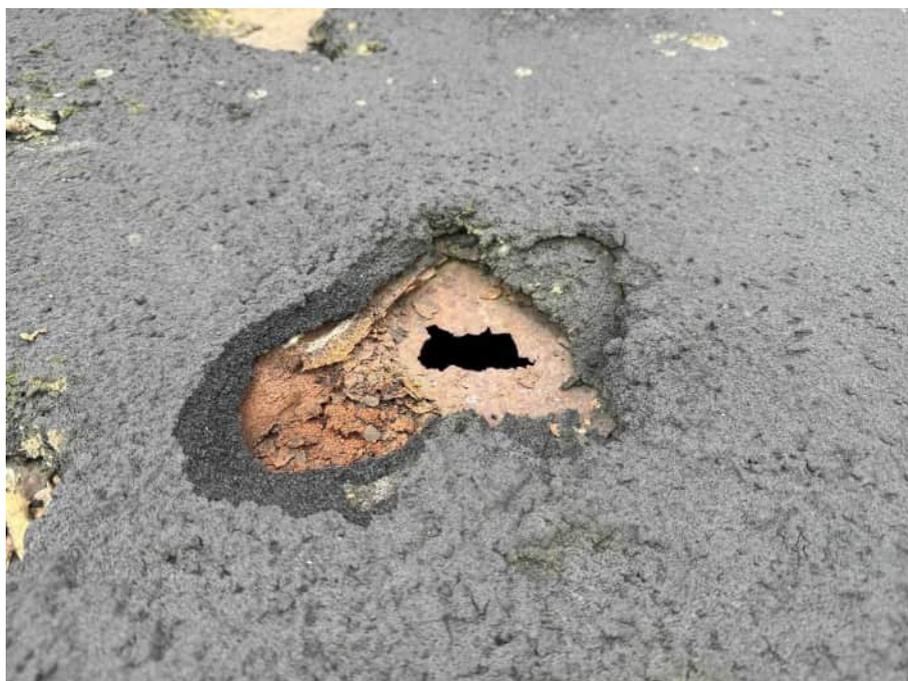
Auf dem Dach der Schwimmhalle wurde eine Solare Lufterwärmung montiert, welche die Außenluft „vorwärmen“ soll. Die Anlagentechnik ist ebenso als abgängig zu bezeichnen und weist deutliche Schäden auf. (siehe Fotos)

Foto vom 06.02.2024 – Dach Schwimmhalle –Außenluftkanal

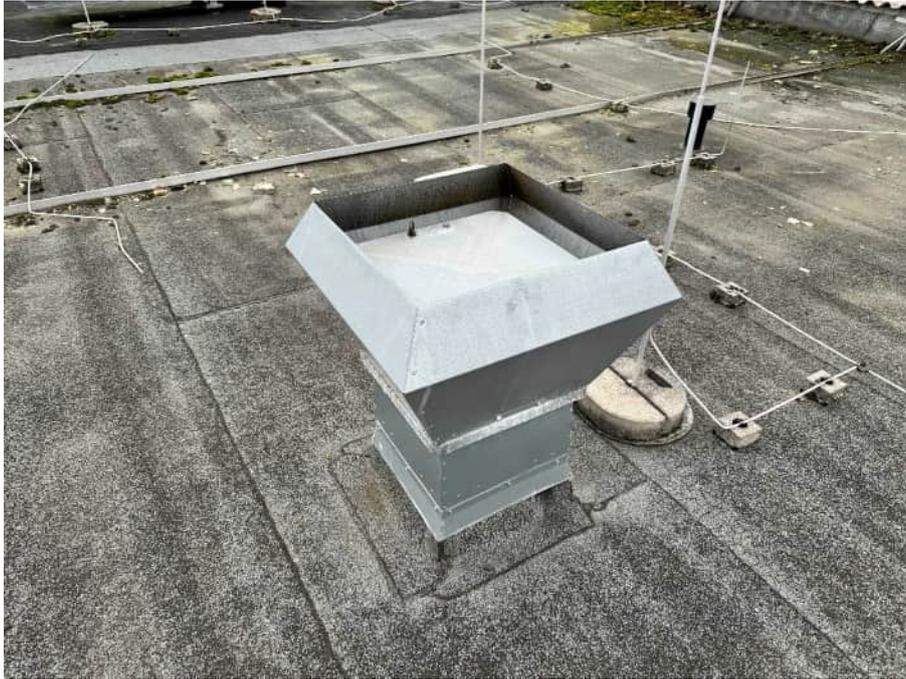
Foto vom 06.02.2024 – Dachbereich – Dachventilator, ohne Wärmerückgewinnung

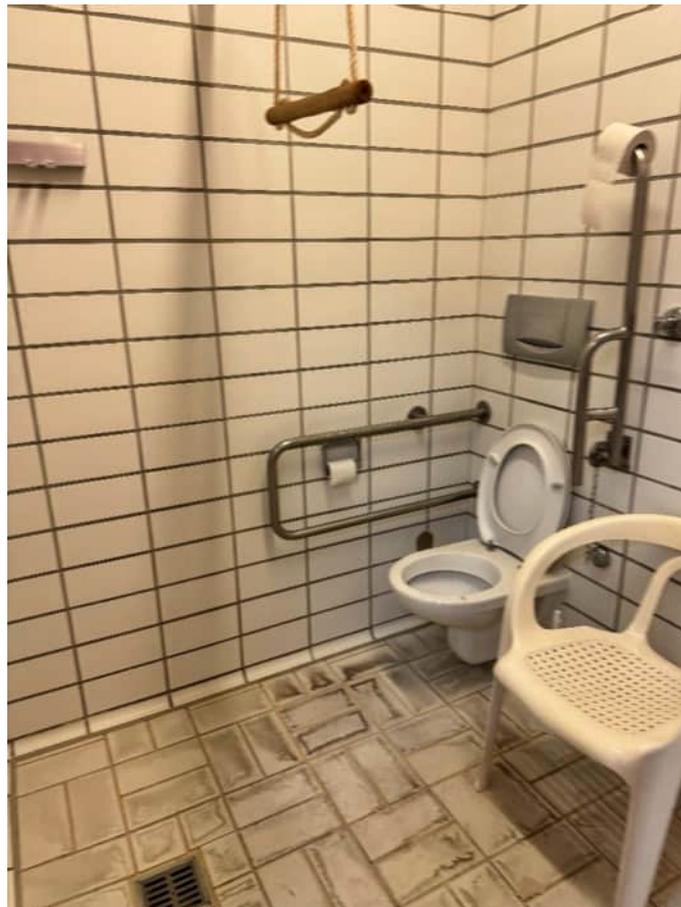
Foto vom 06.02.2024 – EG Duschen/Umkleiden – verschlissenes Behinderten WC

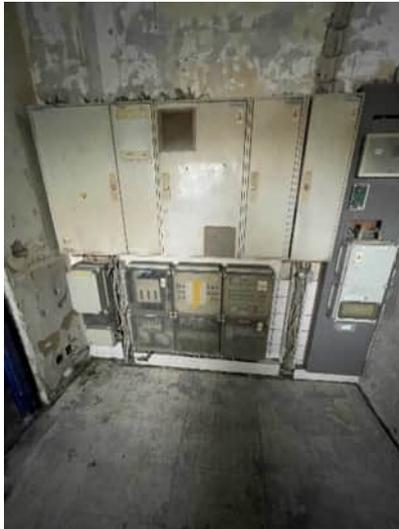
Elektroverteilung Sauna

Sämtliche Zu- und Ableitungen waren abgeschnitten. Die Elektroverteilung wurde augenscheinlich durch den Brand nicht direkt beeinträchtigt. Trotz allem ist ein Weiterbetrieb nicht mehr möglich, da vermutlich durch die Hitze des Brandes sämtliche metallische Ausstattung der Fehlerstromschutzschalter, Sicherungen usw. nicht mehr nutzbar sind. Ob die Gehäusestruktur durch die Wärme in Mitleidenschaft gezogen wurde, haben wir nicht weiter untersucht. Eine weitere Nutzung ist ausgeschlossen.

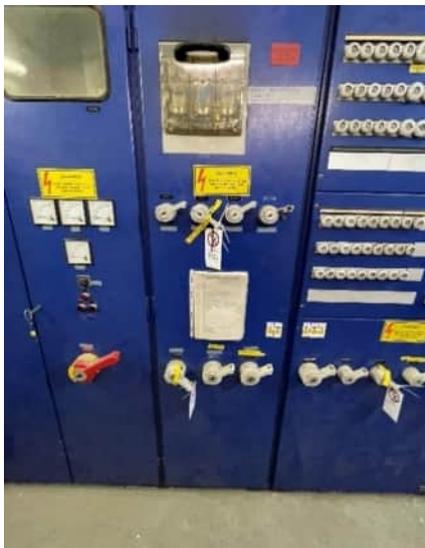
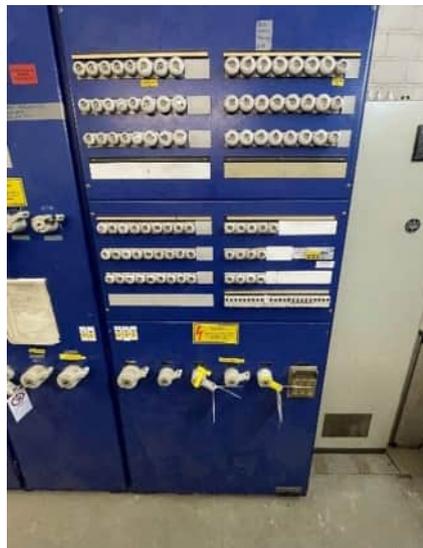
Gebäudehauptverteilung, Teil 1

Die Gebäudehauptverteilung ist aus dem Errichtungsjahr. Die Verteilung verfügt über keinen Berührungsschutz und ist nach dem heutigen Stand der Technik nicht mehr zulässig. Da auch die Nutzungsdauer (VDI 2067) seit fast 30 Jahren überzogen ist, müsste die Verteilung komplett erneuert werden.

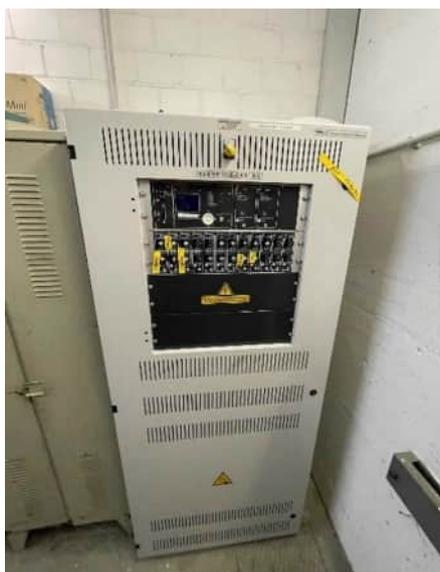
Das Sicherheitslichtgerät wurde im Jahr 2021 erneuert. Bei der Erneuerung wurde der aktuelle Stand der Technik (MLAR) nicht beachtet. Das Gerät steht mit der Gebäudehauptverteilung in einem Raum, sodass die gegenseitige Beeinflussung bei einem Brand an der elektrischen Anlage nicht ausgeschlossen werden kann. Laut der MLAR muss das Zentralgerät in einem separaten Raum aufgestellt sein. Das Leitungsnetz bis zur ersten Leuchte muss mit einem Funktionserhalt von 30 Minuten ausgeführt sein. Beide Punkte wurden bei dem Austausch

Sicherheitslichtgerät, Baujahr 2021

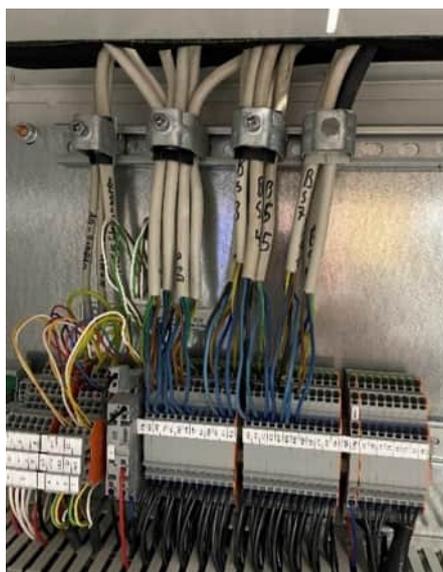
des Sicherheitslichtgerätes nicht beachtet. Das bestehende Leitungsnetz ohne Funktionserhalt aus dem Errichtungsjahr wurde nicht saniert. Die angeschlossenen Sicherheitsleuchten wurden ebenfalls nicht erneuert. Teilweise sind noch Leuchten mit Glühlampen vorhanden. Die Rettungszeichenleuchten sind sporadisch in den einzelnen Bereichen vorhanden. Die Beschilderung ist nicht schlüssig und nicht ausreichend. Ein großer Teil der Leuchten war zum Zeitpunkt der Begehung nicht funktionstüchtig! Es wird dringend eine Überprüfung der Gesamtanlage geraten, bevor das Hallenbad seinen Betrieb wieder aufnehmen sollte.

Abgangskabel ohne Funktionserhalt E30

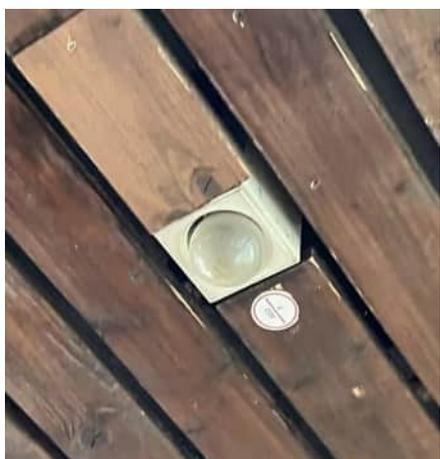
Sicherheitsleuchte mit Glühlampe

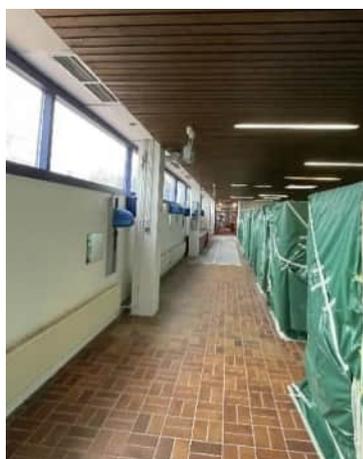
fehlende Rettungszeichenleuchten

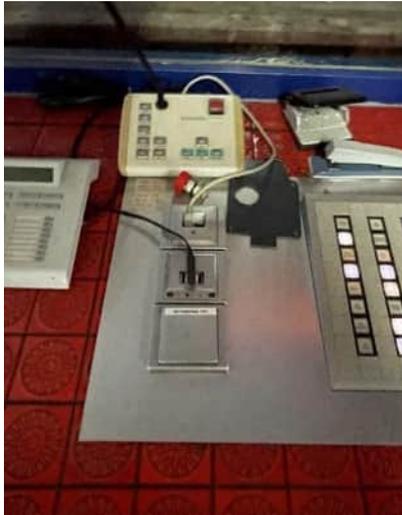
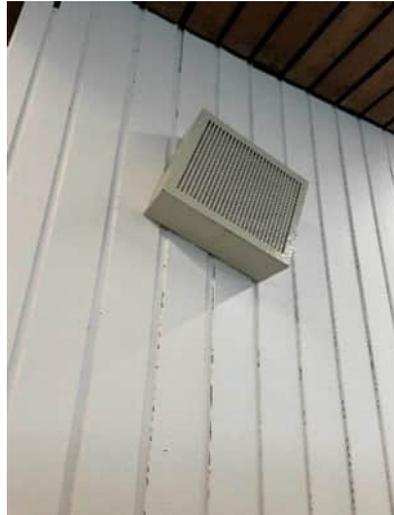
Sprechstelle Badaufsicht

Laut Brandschutzkonzept vom 31. Mai 2019 von Herrn Schmelzeisen werden weitreichende technische Anlagen wie eine Brandmeldeanlage nach DIN 14675/ DIN VDE 0833-2 mit einer flächendeckenden Überwachung gefordert. Diese Anlage wurden bisher nicht eingebaut. Eine Alarmierungs- oder Beschallungsanlage wurde ebenfalls nicht vorgefunden. Am Platz der Badaufsicht befindet sich zwar ein Mikrophon und im Objekt wurden auch sporadisch

Lautsprecher gefunden. Eine funktionstüchtige Zentrale einer Beschallungsanlage konnte trotz Unterstützung nicht gefunden werden.

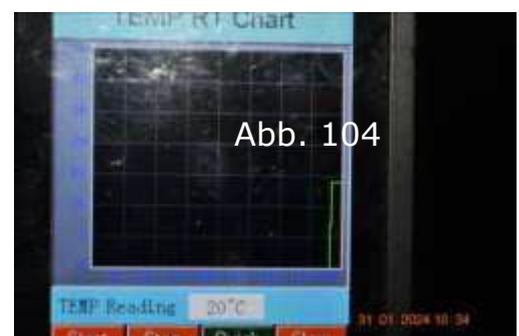
Abb. 104

Bewertung: keine Schadstoffe

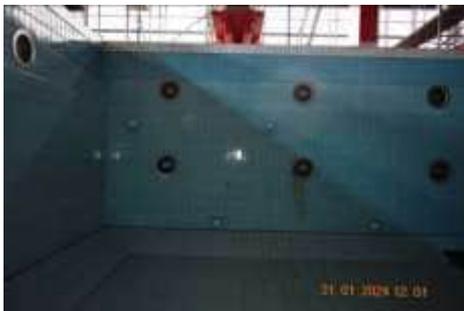
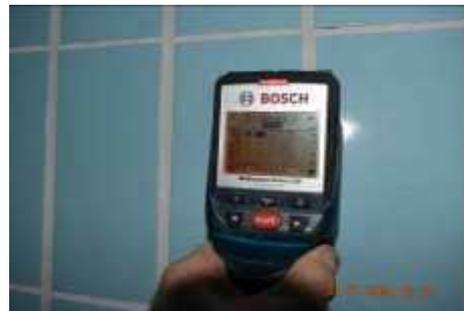
Abb. 01 – Prüffläche Stirnseite Abb. 02 Betondeckung >
 30 mm- OB

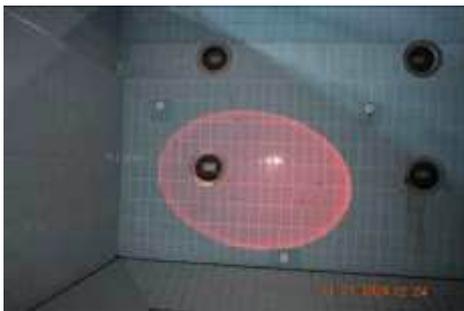
- Soweit innerhalb der Fläche OB- jedoch im Bereich (rote Kreise) Hohllagen. Unterhalb der Rinne zwei Reihen OB.
- Ausgebesserte Risse
- Roststreifen im Bereich UWSW

- Angrenzende Schräge zum Boden – Aufbeton noch feucht – HVVS

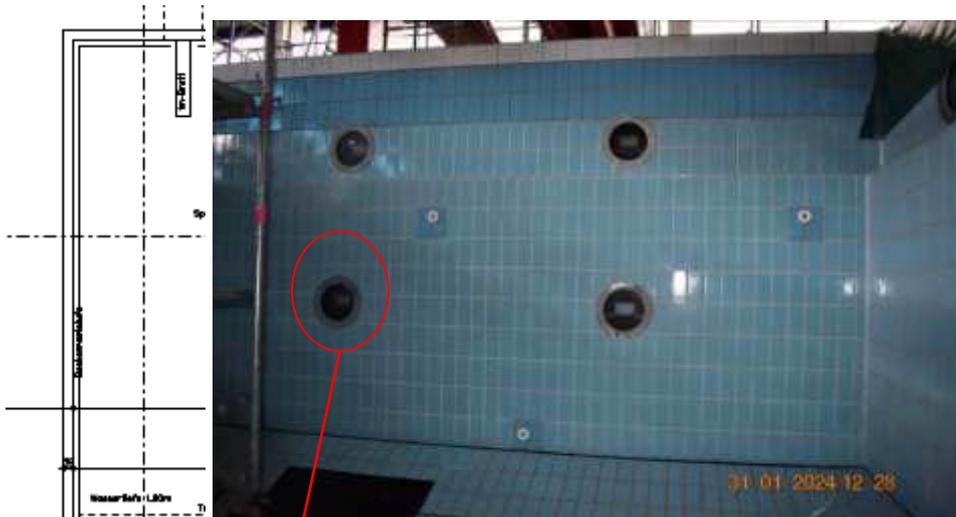
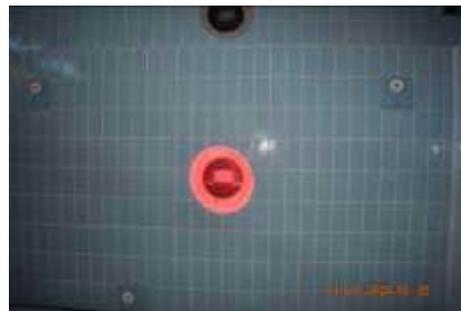
Teilbereich 02 LS

Umlaufende alte Risse - HL umlaufende Rosterscheinungen
Hohllagen nur im Bereich der eingekreisten Bereiche. Fläche OK.
Fläche zur Schräge

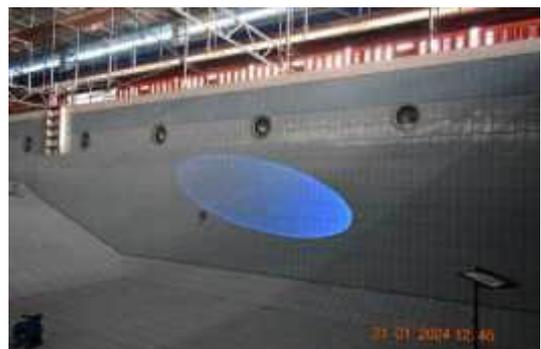
Abb. 13- komplett mit HL und HVVS

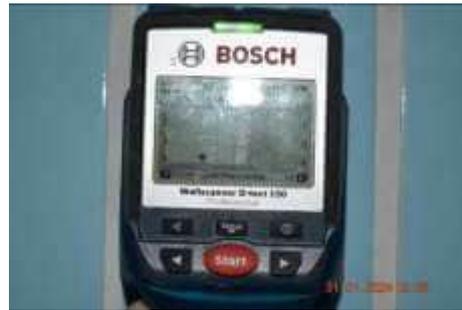
Abb. 08 Betondeckung > OB

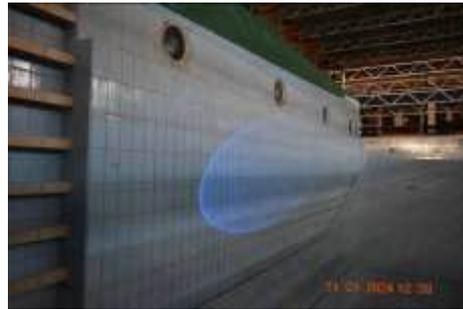
Gesamte Fläche mit kompletter Hohllage und Haftversagen innerhalb des Systemablaufs. Verlauf bis unterhalb der 2. Reihe sanierten Rinne.

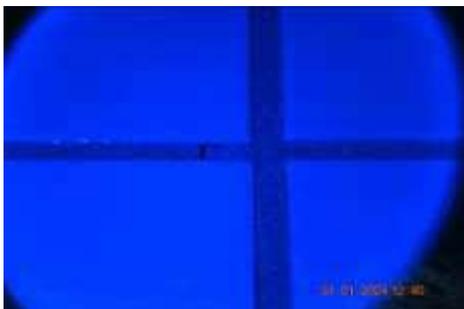
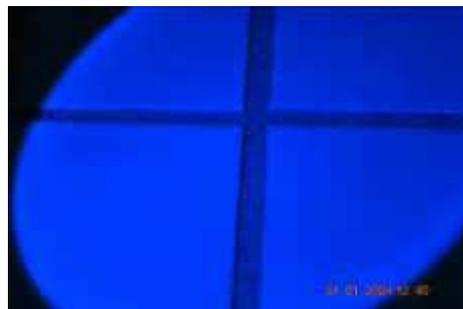
Ausgewaschene Fugen – gerissen – sanden ab.

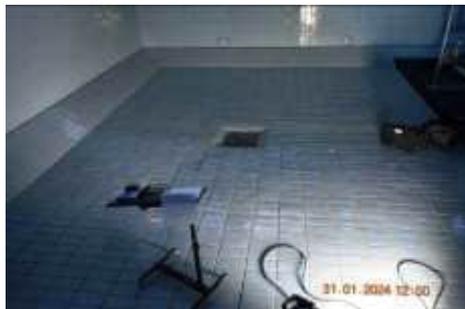
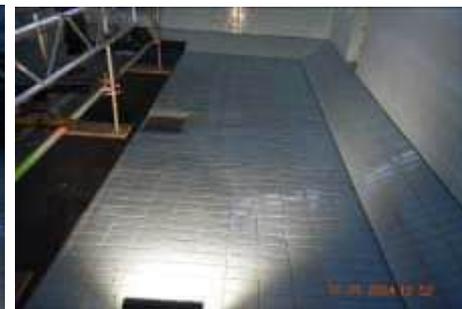
Teilbereich 04 Bodenfläche Sprungturm > OB

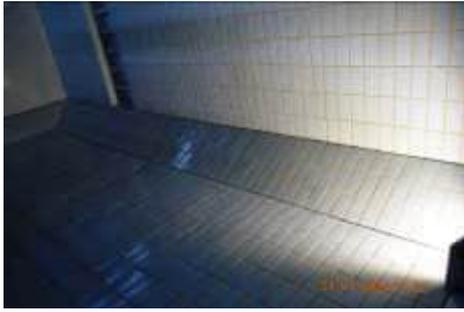
Abb. 16 – OB

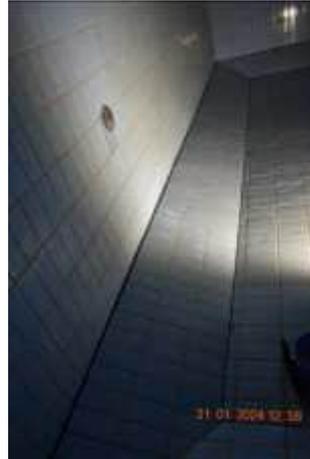
Abb. 17 – mit HL – HVVS

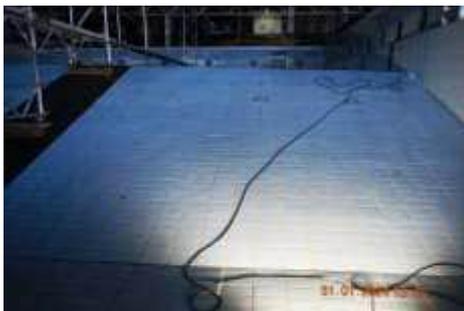
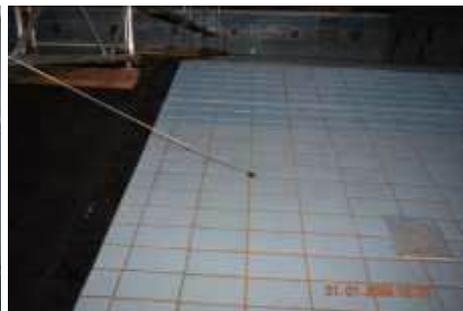
Teilbereich 06 Schräge Fläche Sprungturm zur 1,90 m Tiefe LS

Reihe 01-09 ausgebessert

Reihe 10-13 HL

Restfläche OB

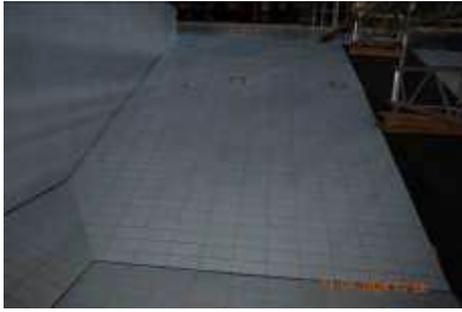
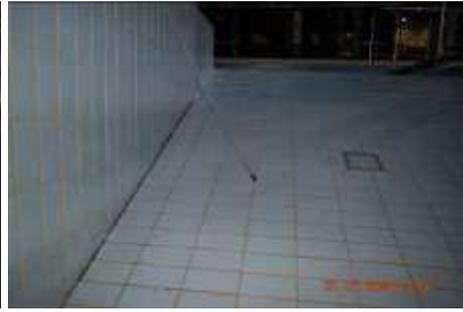
Teilbereich 07 Schräge Fläche Sprungturm zur 1,90 m Tiefe RS

- Bis 5. Reihe von oben fest – sanierter Bereich
- Ab 6-11 Reihe lose HL
- Ab 11 bis Fußpunkt HVVS

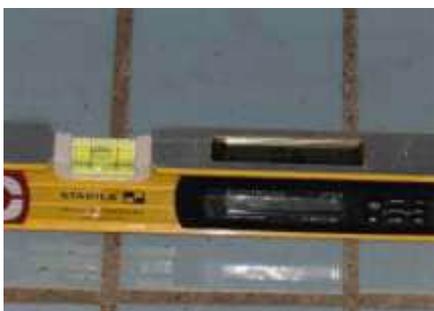
Abb. 23 #0,6 % Gefälle
Bewertung: OB
LS

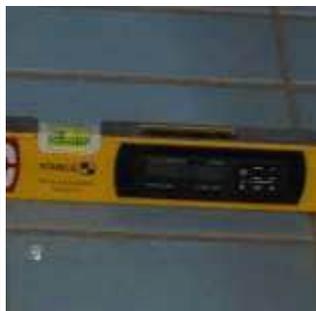
Abb. 24 # 4,0 % Gefälle zum BE

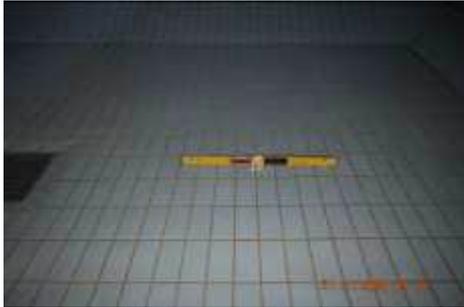
Abb. 25 # 3,0 % Gefälle zum BE Abb. 26 # 1,3 % Gefälle zum BE
Bewertung Gefälle > OB

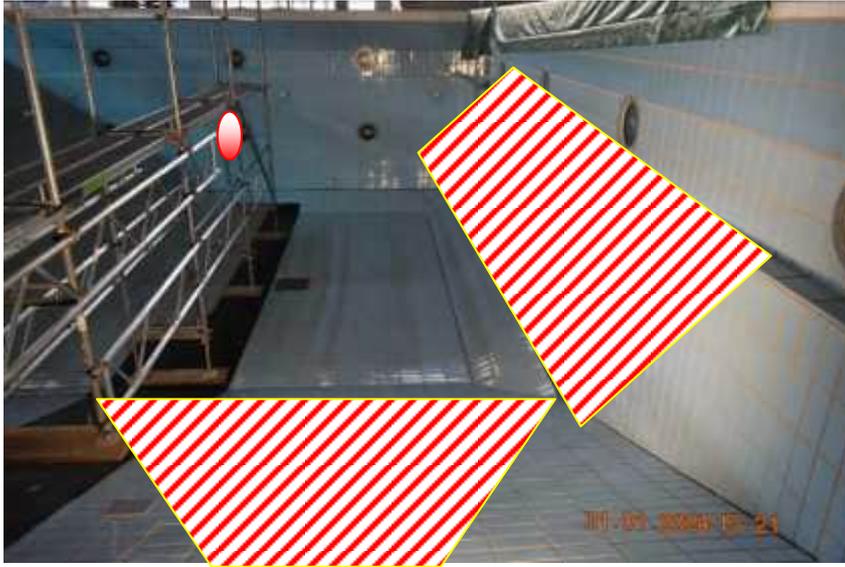
Abb. 28

Hierbei ist eine partielle Ausbesserung bzgl. der Gewährleistung nicht möglich. Tabula rasa.

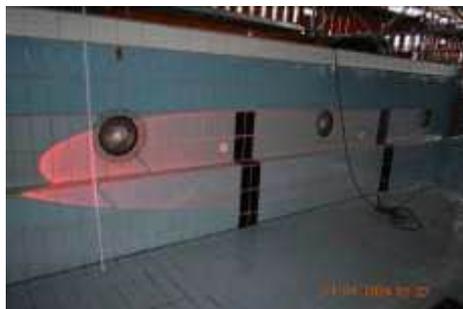
Abb. 31

- Unterhalb des sanierten Bereichs HL + HVVS

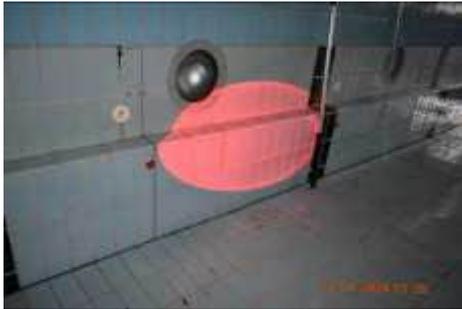
Abb. 32 Bereich HVVS

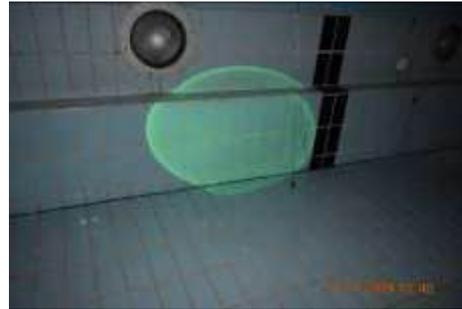
Abb. 33 Bereich fest

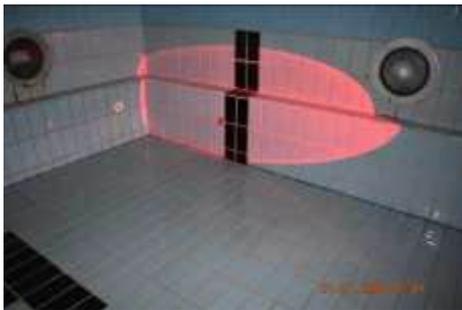
Abb. 34 Bereich HVVS

Auf eine Wandlänge von 12,50 m besteht ein fester Bereich
von ca. 1,25 m

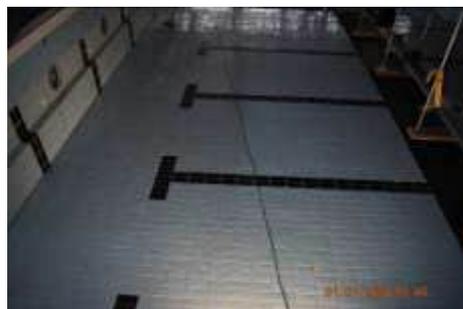
Abb. 35

Teilbereich 09-3 Bodenfläche > OB

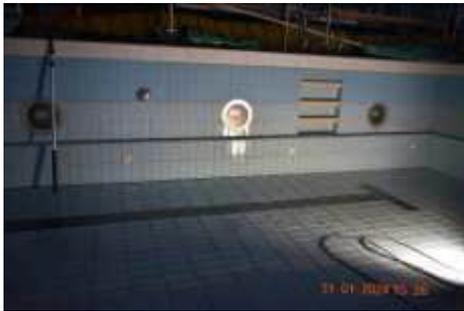
Abb. 36 ab 6,23 m von Ecke

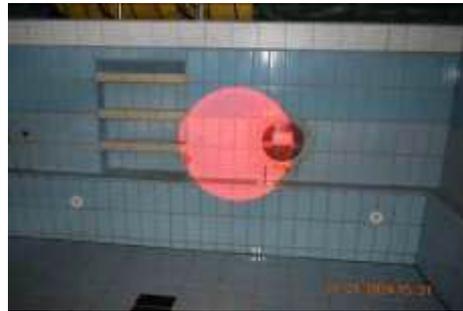
Abb. 37 > ab 2. Reihe HL –
Unterhalb Stehstufe OB

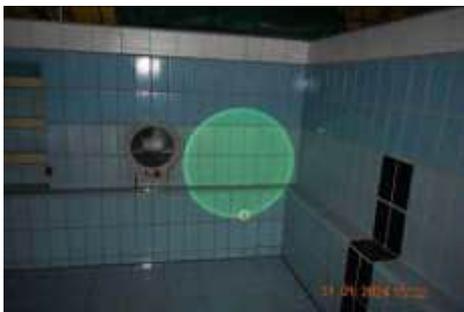
Abb. 38 > OB

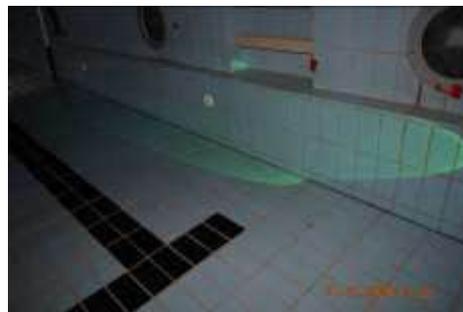
Abb. 39 > wie Abb. 37

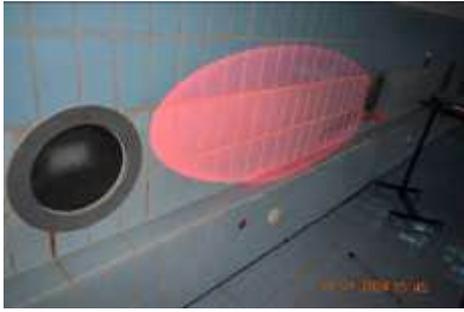
Abb. 42 Stehstufe > OB

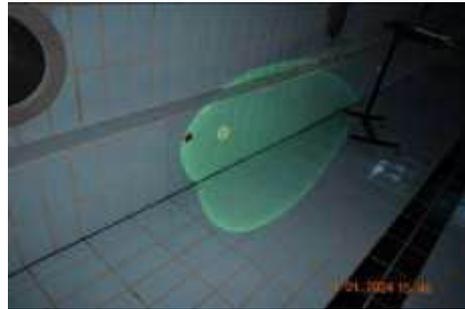
Abb. 45 wie vor! Abb. 46 > unter Stehstufe OB

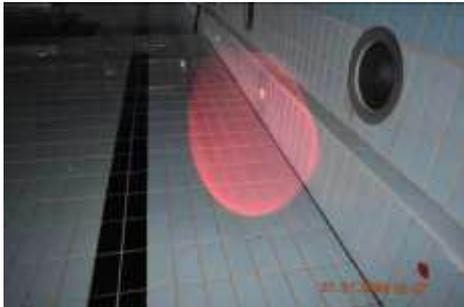
Abb. 47 - gegenüber Insel – unterhalb Stehstufe > HVVS - HL
Fazit: der überwiegende Teil der Wandfläche ist im Wechsel mit HVVS und mit HL.

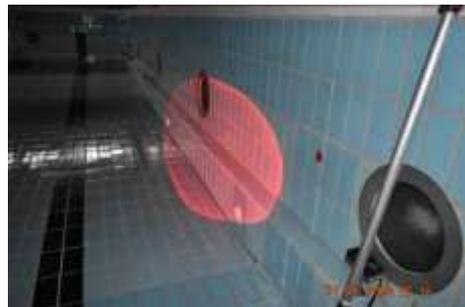
Abb. 62 – 8 Stück Fliese HL

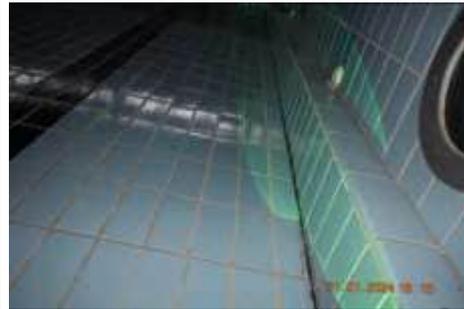
Abb. 64 unterer Teil fest

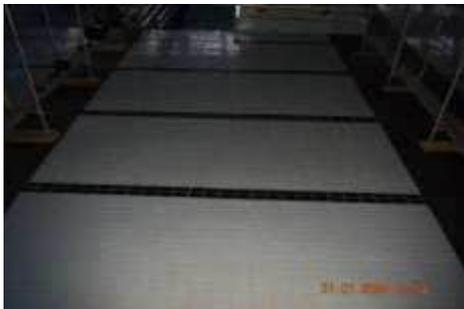
Abb. 48> Bodenfläche OB

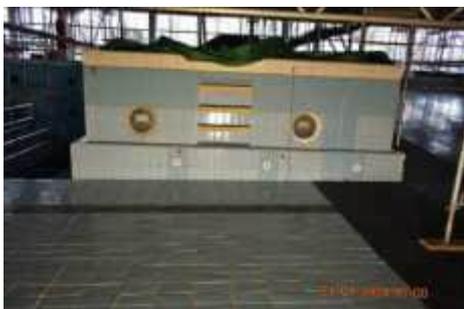
Abb. 49 > Wandfläche

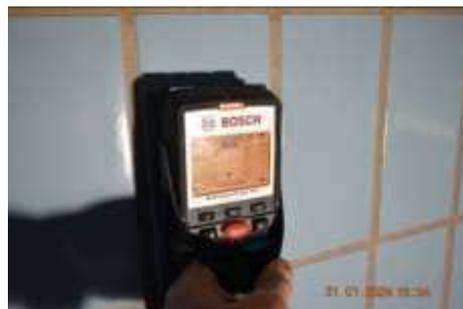
Abb. 55> HL – Beton OB

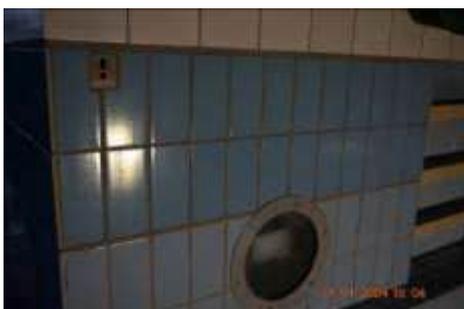
Abb. 56 zu Abb. 55

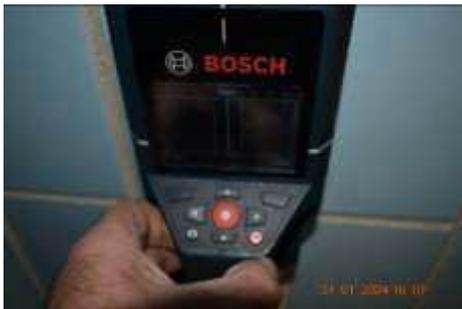
Hohlraum Radarbild 04> HL vorhanden

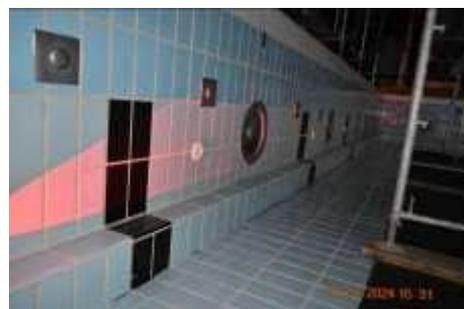
Abb. 68> HL + HVVS

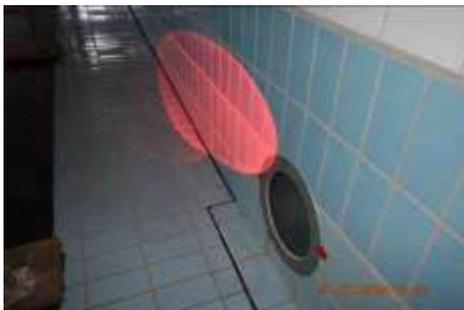
Abb. 71 von UWSW 2 m 3 Reihen > HL
Teilbereich 12 LS 1,40 m -0,60 m

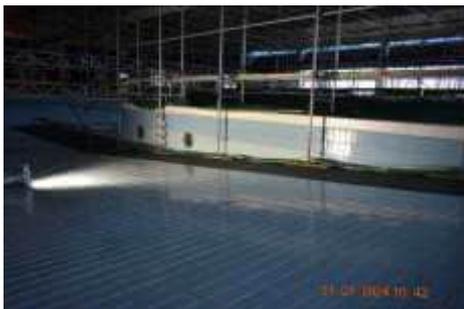
Abb. 72-Länge 11,75 m

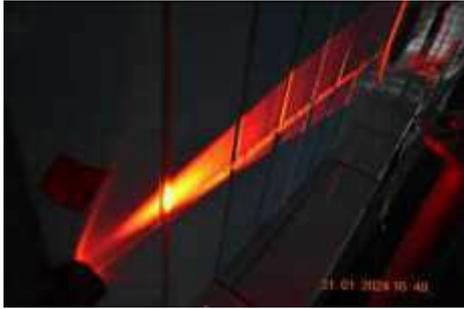
Abb. 73 - HL

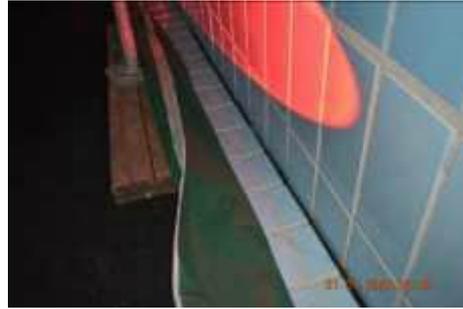
Abb. 74 - HL

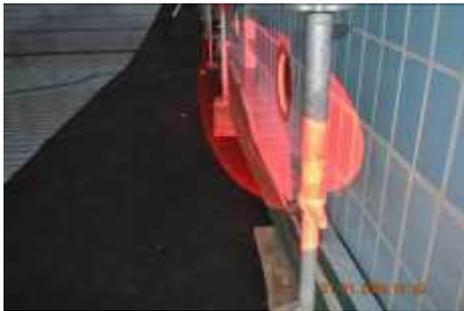
Abb. 75 HL

Fazit: Unterschiedliche Verteilung HL + HVVS

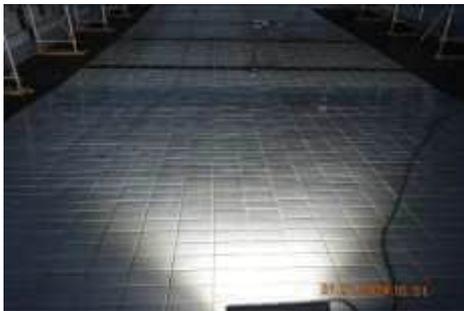
Abb. 77

Teilbereich 13 Bodenfläche NSB > OB

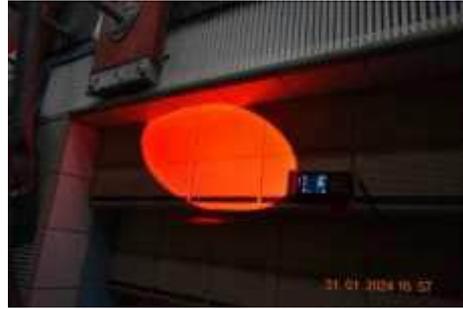
Abb. 79 1. Stufe 1,07 m > HL

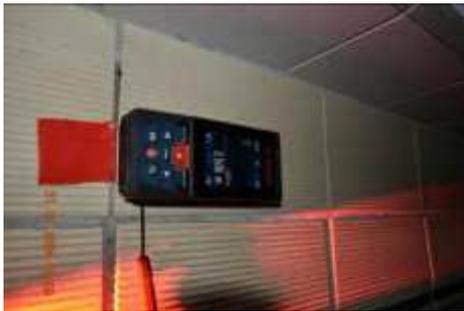
Abb. 80 > 3,50m zur linken Ecke

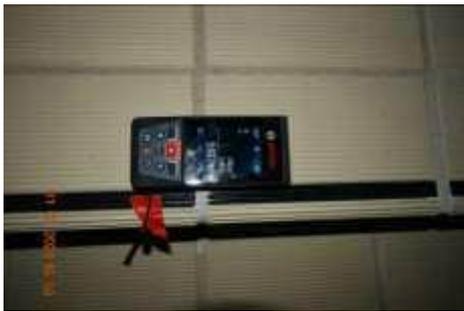
Abb. 82 - 5,83m -HL li

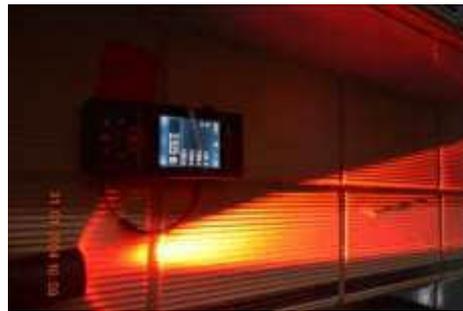
Abb. 83 3,51m - HL

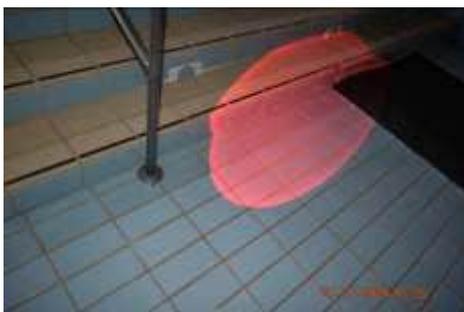
Abb. 84 links neben Geländer mittig HL + HVVS

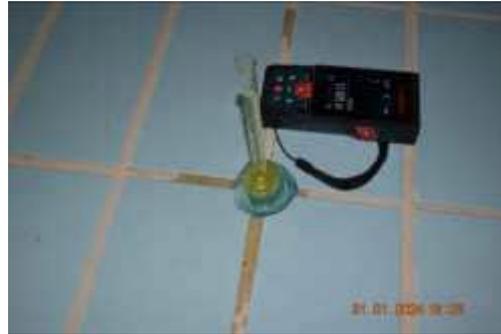
Abb. 99- 11,60m >6,34m ↑

10 ml Verlust . Eindrang in Fuge

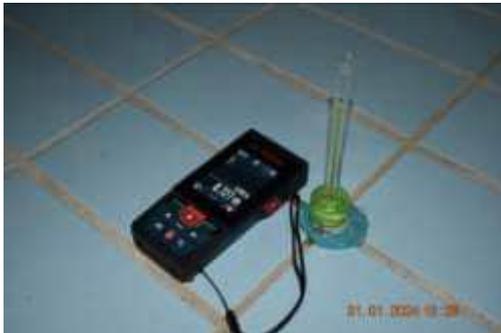
Abb. 100 0,72m >8,35m ↑

Prüfung 02 – 18:20 bis 18:29 kein Verlust.

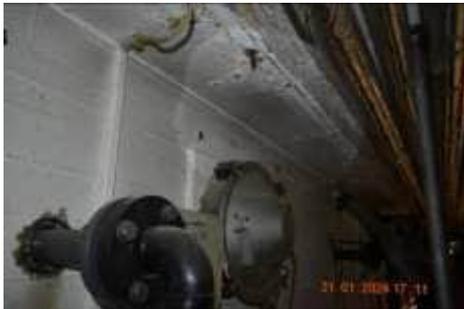
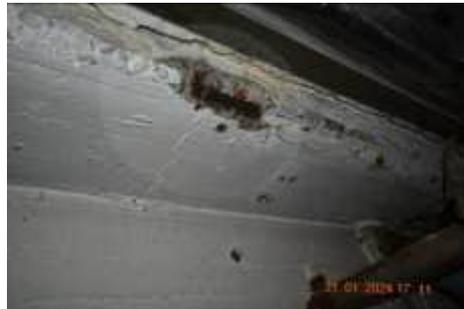
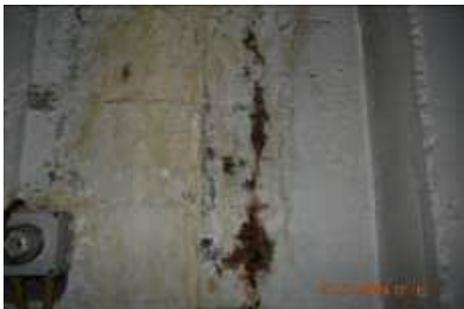
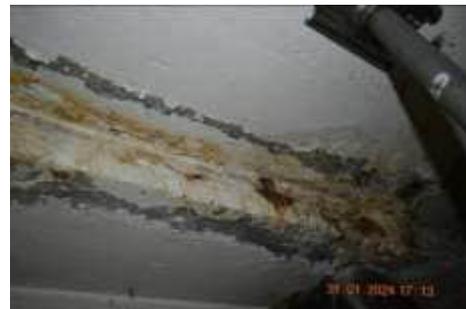
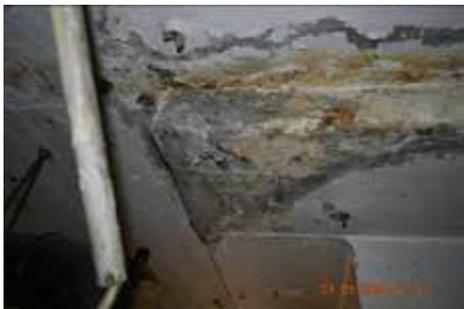
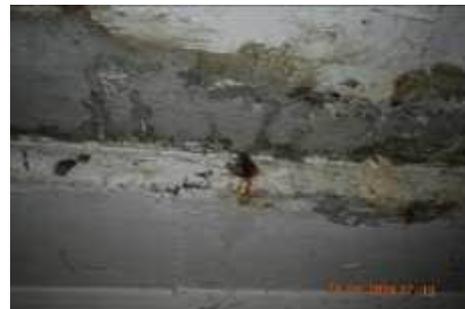
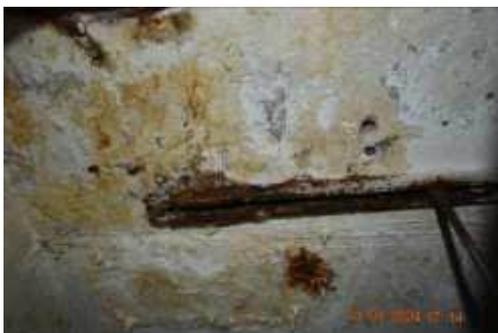
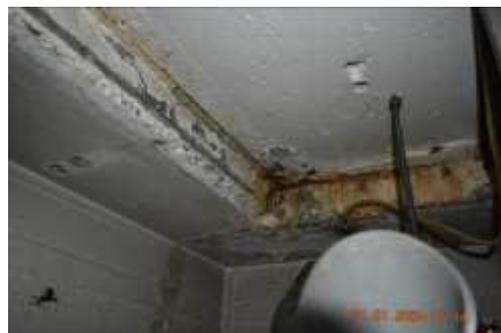
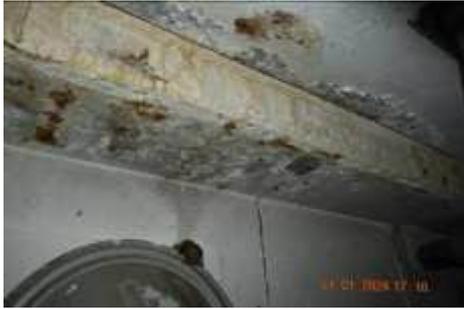
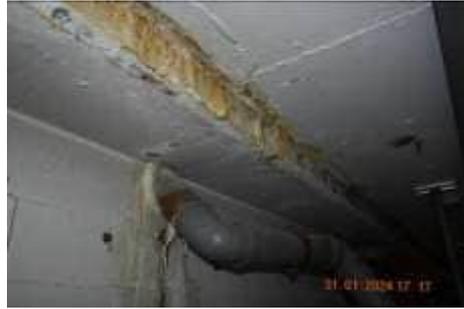
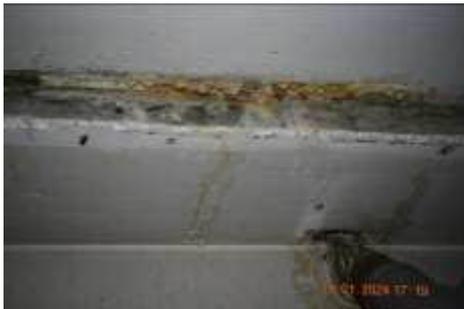
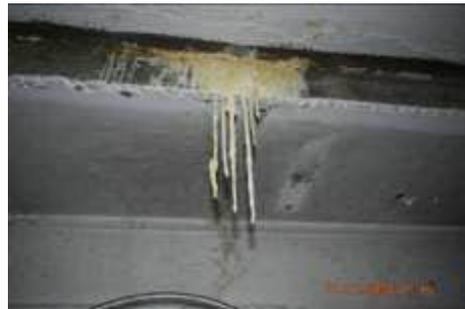
Bei der Visuellen Inaugenscheinnahme handelt sich durchweg um standsicherheitsrelevante Schäden im Sinne der Instandsetzungsrichtlinie.

Statische Risse, welche die Konstruktion beeinflussen wurden nicht festgestellt. Beanstandungen aus Korrosion als auch mit Betonschäden in Form von Rissen, Betonabspaltungen und korrodiertes Bewehrung sind vorhanden.

Der an die Fugen angrenzende Beton war in der Vergangenheit vielfach stark durchfeuchtet. Diese Bereiche sind bis zum Teil an den einbetonierten Fugendichtungsbänder durchgesottet. Ablaufspuren sind noch aus dem im Bereich der horizontalen Beckenkopffuge sichtbar.

Die stetige Wasser- und Chlorid Anreicherung haben in den zurückliegenden Jahren bereits zu umfangreichen Betonschädigungen an der Außenseite der Beckenwand geführt. Auf Dauer kann ein Fortschreiten der Betonschäden zu Einschränkungen bei der Einbettung des Fugenbandes führen, was wiederum verstärkte Wasserdurchtritte zur Folge haben kann. Eine Instandsetzung geschädigter Betonbereiche ist zwingend erforderlich.

Bei unveränderter Wassereinwirkung ist keine beschleunigte Schadenszunahme zu erwarten. Ein Instandsetzung geschädigter Betonbereich ist erforderlich. Voraussetzung für die erfolgreiche Instandsetzung ist die fach-und sachgerechte Ausführung von zugelassenen Unternehmungen.

Die geschädigten Betonbereiche insbesondere im Bereich der beiden stark durchfeuchteten Wandecken mit Chloridkontaminierung bis in die Tiefe der Bewehrung und zu hohem Chlorid Gehalt sind in Form einer Betoninstandsetzung mit Abtrag des Chlorid haltigen Betons instand zu setzen, um ein Fortschreiten der beginnenden Schäden zu verhindern. Im Zuge der Instandsetzungsplanung ist an den Außenseiten des Beckenbereiches ein umfassendes Chlorid Profil zu erstellen, um die Betonabtragsflächen und -tiefen genauer zu bestimmen. Zusätzliche Potentialmessungen an den gut zugänglichen Außenseiten können (weitgehend) zerstörungsfrei Bereiche mit einer erhöhten Gefährdung durch aktive, Chlorid bedingte Korrosion eingrenzen und werden daher für die

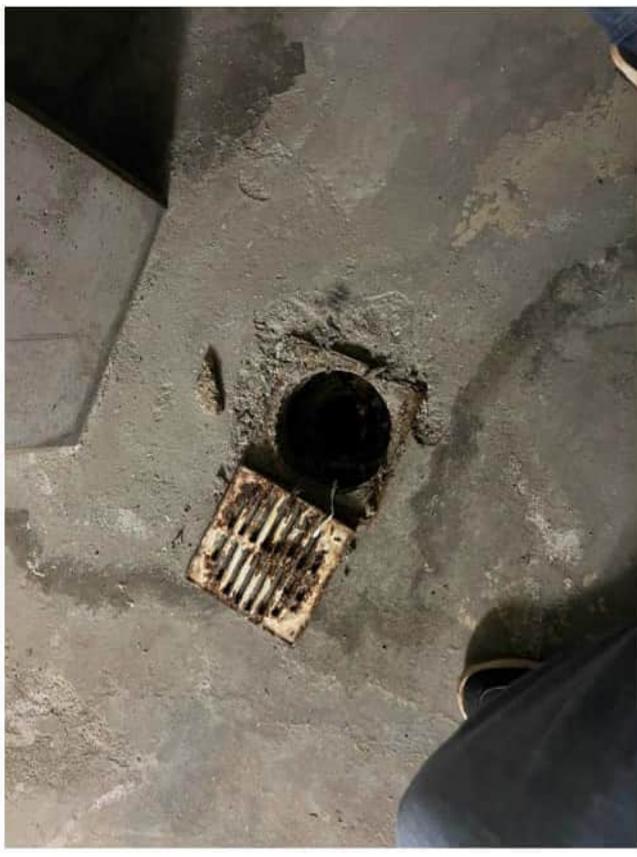
Grundleitungen augenscheinlich in schlechtem Zustand

→ Sanierung sehr aufwendig

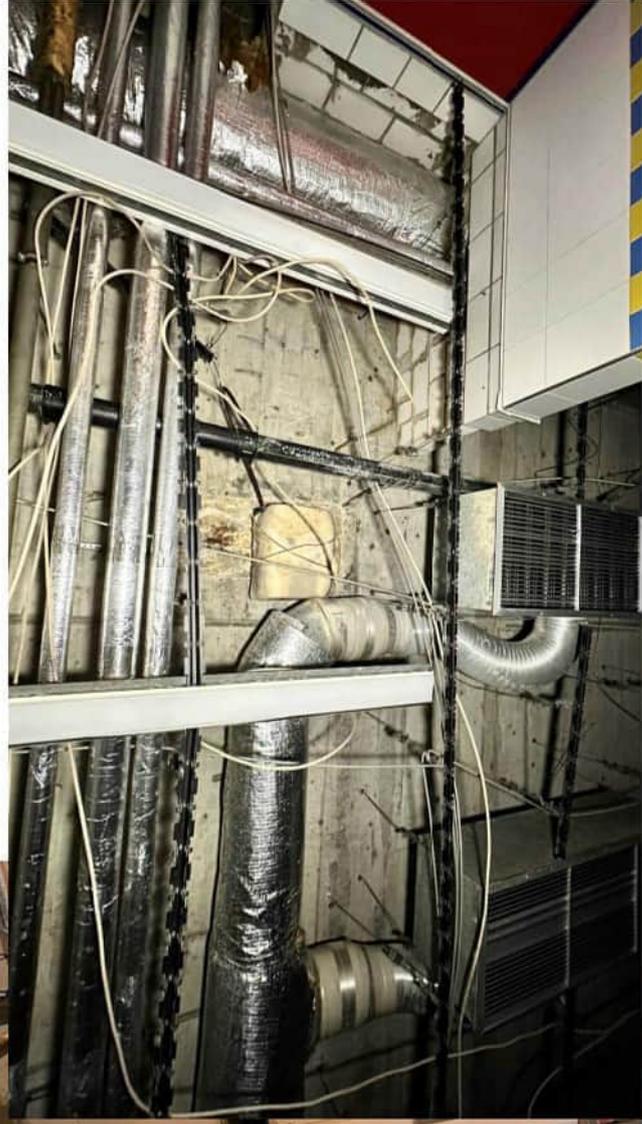
Mängel der Abdichtung

An mehreren Stellen Sonderkonstruktionen an der Decke, um Wasser abzuleiten

→ Erneuerung der Abdichtungen (samt Estrich, Fliesen, Bodenabläufe etc.)
