Machbarkeitsstudie

Hallenbad Kostheim

Stand: 10.07.2024

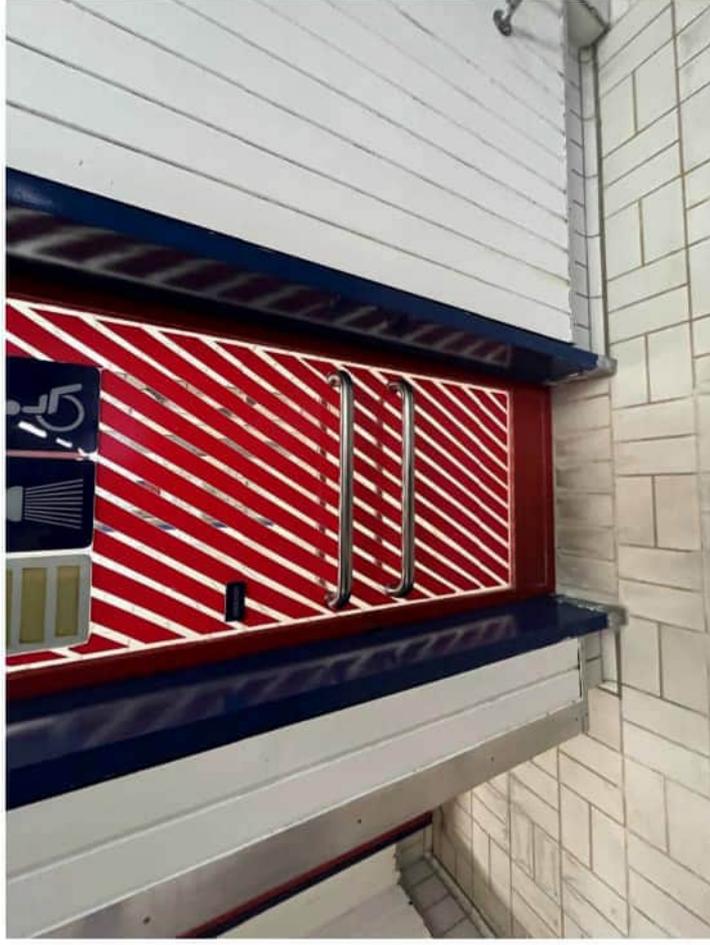
Barrierefreiheit

Selbst die dafür gekennzeichneten Räume sind nicht barrierefrei

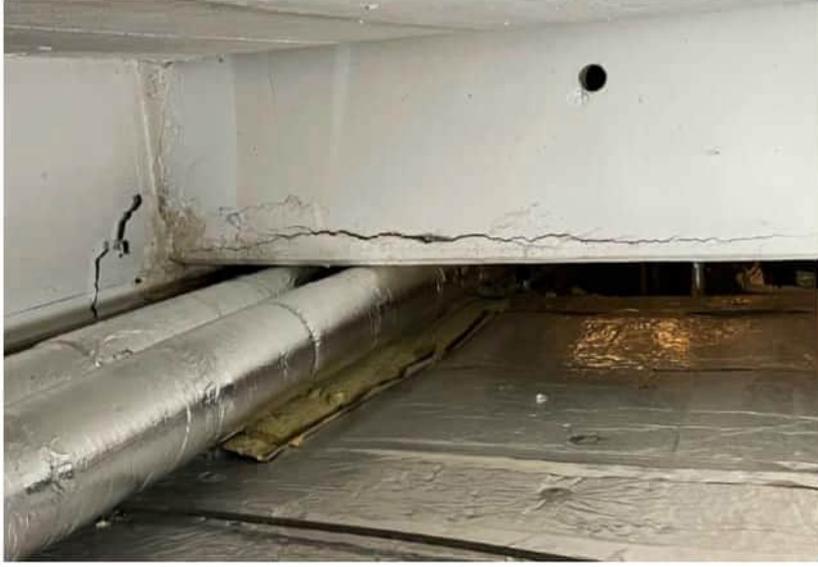
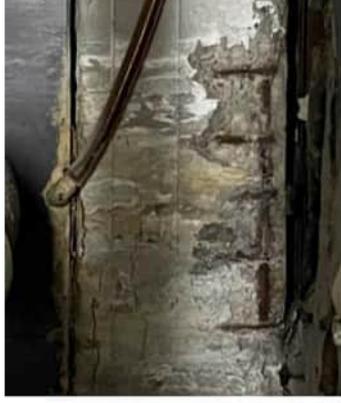
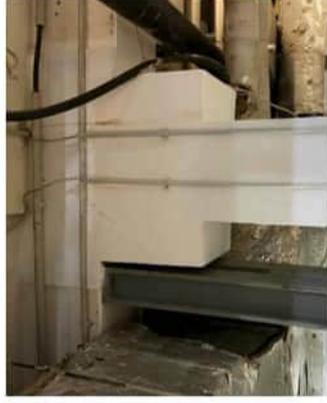
Kellergeschoss

Umfangreiche Schadensbilder

Massiver Schaden an lastabtragender Stütze

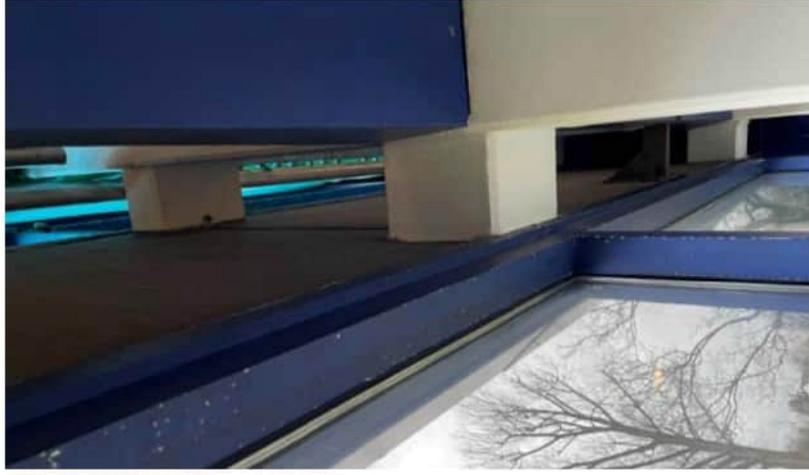
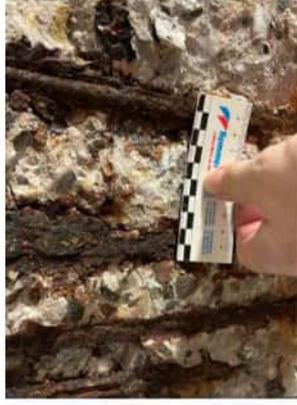
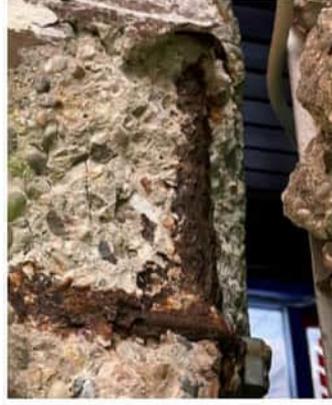
Erdgeschoss

Standortsicherheitsgefährdendes Schadensbild Randbalken

→ Umfang wegen nicht Zugänglichkeit schwer erfassbar

→ Für Instandsetzungen müssten die Ausbauten zurückgebaut werden.

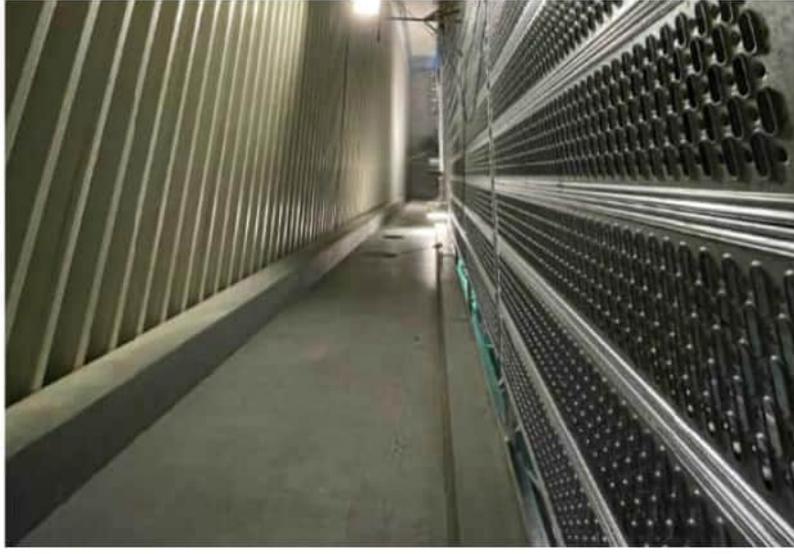
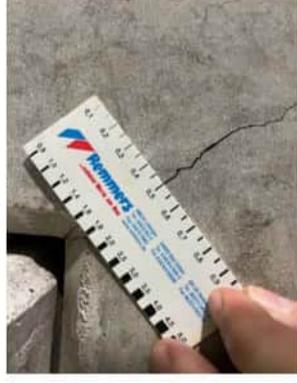
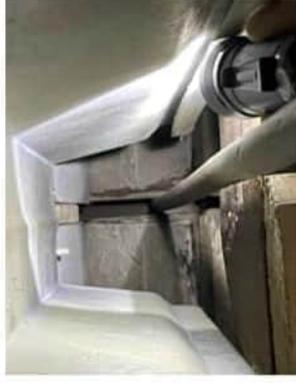
Dachgeschoss

Bohrungen im Untergurt der Spannbetonbinder äußerst kritisch !!!

Risse in den Konsolen der Fertigteilaufleger

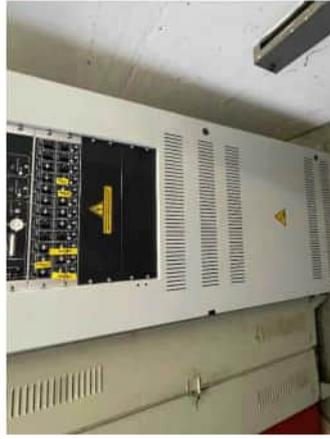
Bild 1, Sicherheitslichtgerät

Sicherheitslichtgerät, gemeinsame Unterbringung im Raum mit der Gebäudehauptverteilung, nach heutigem Stand der Technik so nicht mehr zulässig!

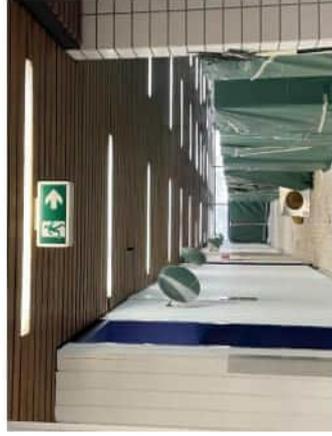
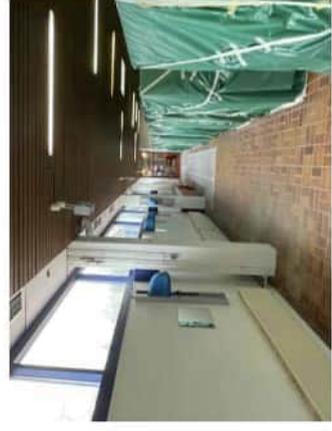
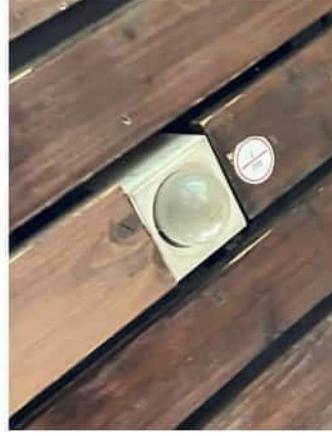
Die Fluchtwegbeschilderung im Umkleidebereich ist nicht schlüssig und nicht ausreichend, Bereitschaftsleuchten konnten nur teilweise vorgefunden werden.

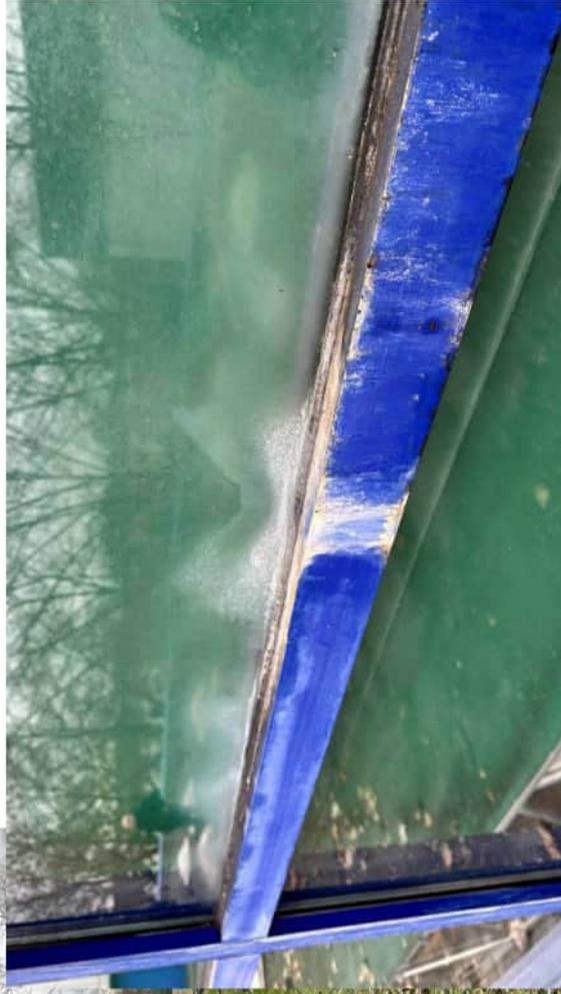
Fassaden aus der Erbauungszeit – Praktisch ohne Wärmedämmung

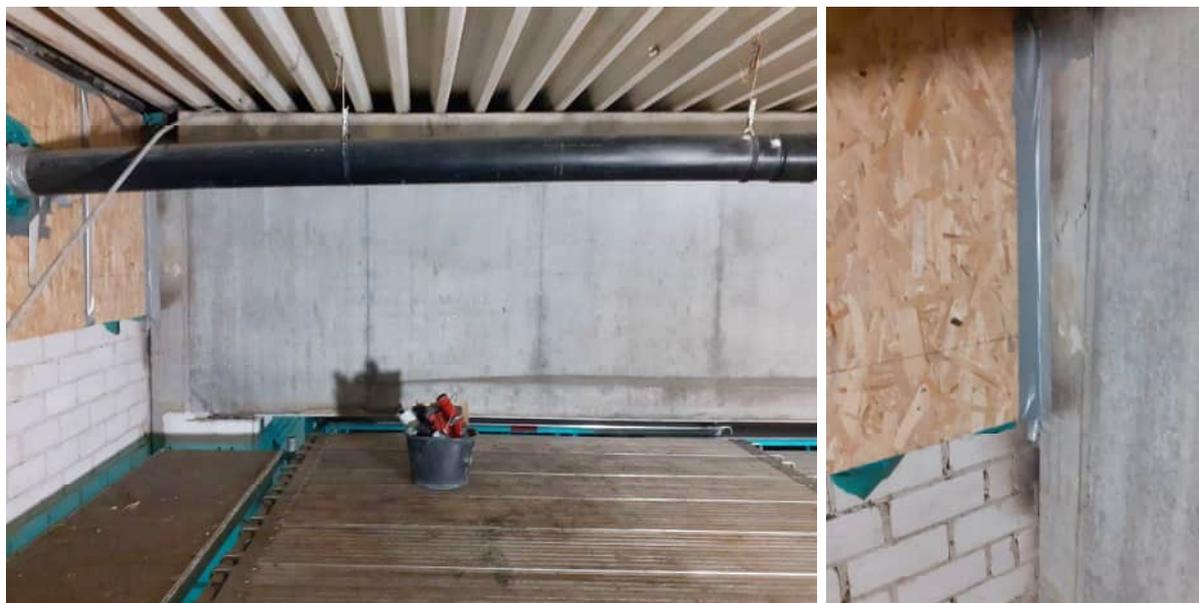
Die Spannbetonbinder waren zum Zeitpunkt des Ortstermins zugänglich, eine vormals vorhandene Abhangdecke war zurückgebaut worden. Die Oberflächen lagen gereinigt vor. Am Spannbetonbinder in der Gebäudeachse 107 wies die Kalksandsteintrennwand zwischen Schwimmhalle und Sauna eine Öffnung (bauseits mit einer OSB-Platte verschlossen) auf, den Angaben nach war diese Aussparung eine Öffnung der Lüftungsanlage. In den nachfolgenden Bildern sind die Auflagerbereiche neben der Öffnungsstelle der Kalksandsteinwand (Wand an Achse 205) sowie an der Außenwand (Achse 210) dargestellt.

Bild 7: Ansicht Auflagerbereich des Spannbetonträgers Achse 107 am Auflager angrenzend an den Saunabereich

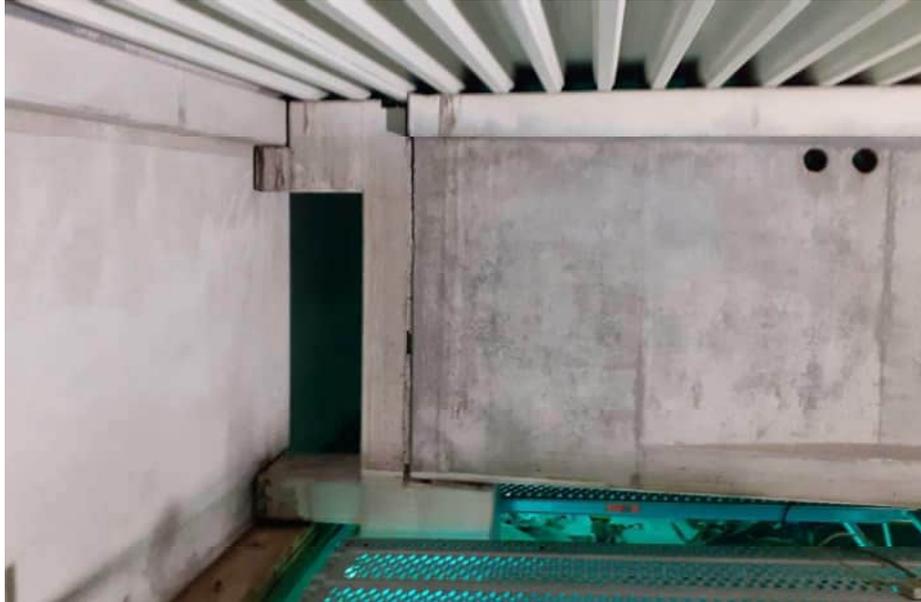
Bild 8: Ansicht des Auflagerbereiches des Spannbetonträgers an der Außenwand

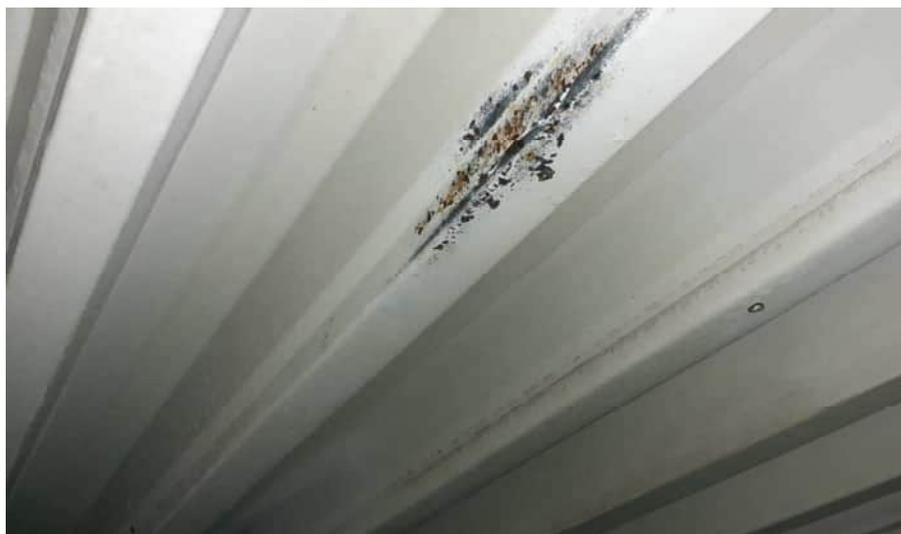
An der Unterseite des Blechs der Dachkonstruktion wurden vereinzelt Fehlstellen festgestellt, diese sind exemplarisch im nachfolgenden Bild dargestellt.

Bild 9: Ansicht der Roststelle an Blechunterseite

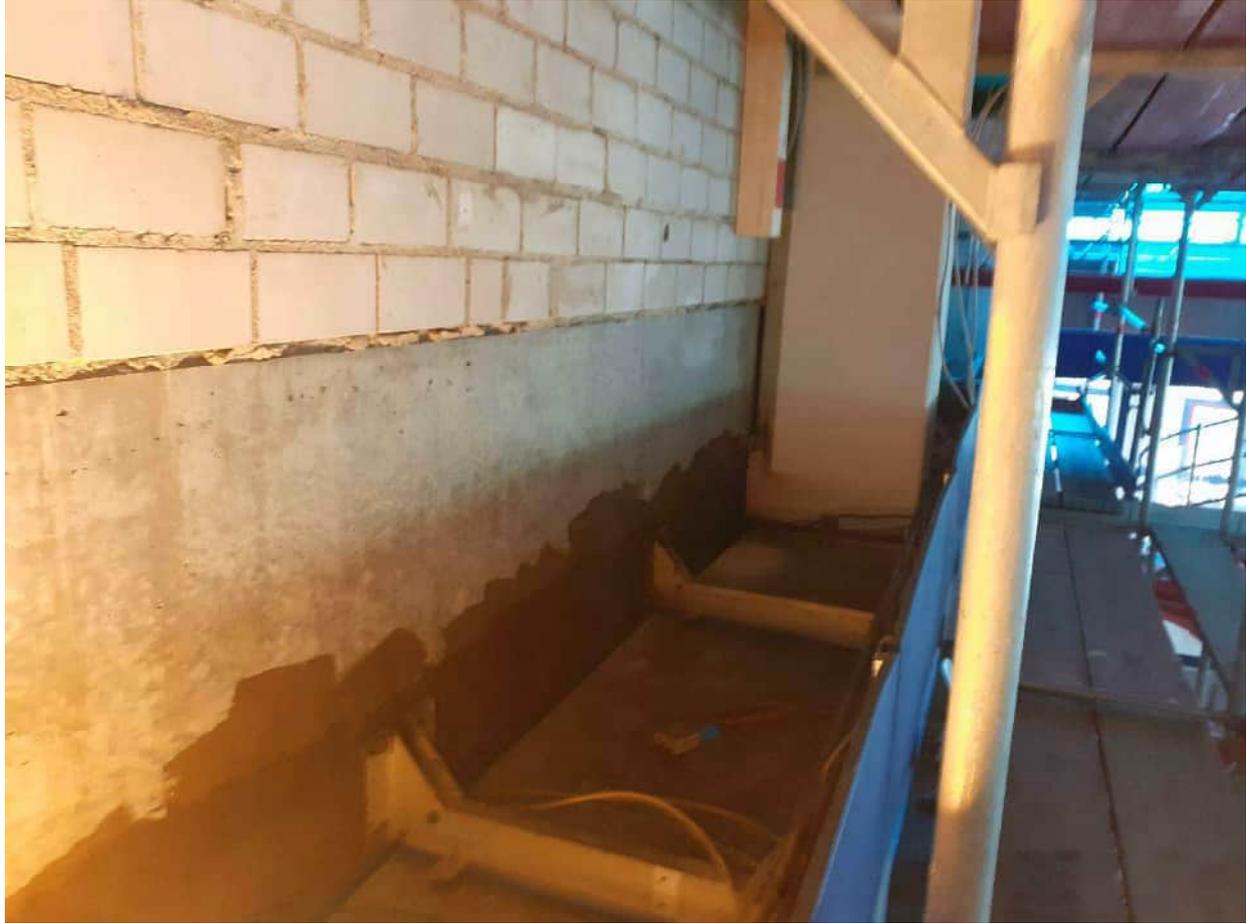
Bild 13: Ansicht des Balkens / Deckenrandes ohne optische Auffälligkeiten

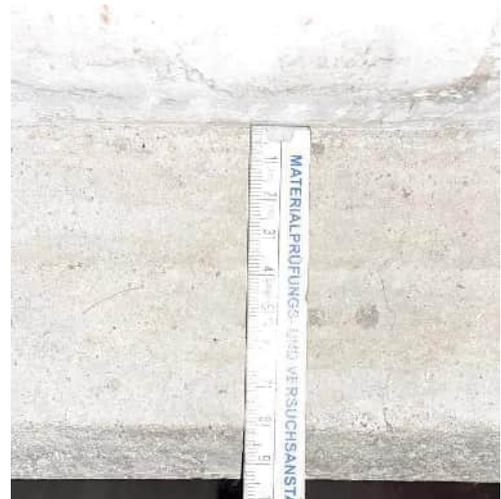
An einer Stützenreihe im Bereich der Achse 209 (B=20 cm; L=70 cm) wurde die Betondeckung am Stützenfuß vermutlich nachträglich erhöht.

Bild 16: Stütze mit erhöhter Betondeckung im Stützenfuß,

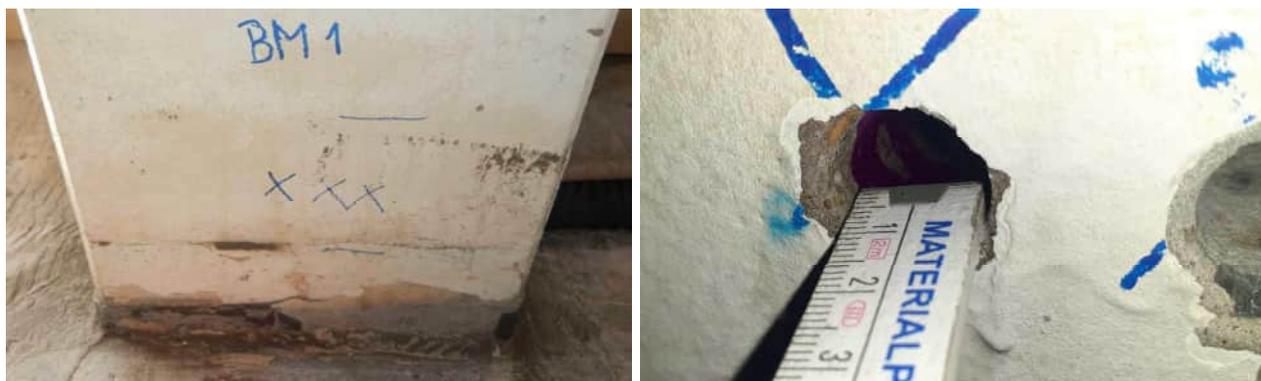
Bild 22: Ansicht der Bestimmung der Carbonatisierungstiefe an der Stelle BM 1 (Stützenfuß Saunabereich in Achse 108 und 204)

Die Carbonatisierungstiefe wurde zu ca. 13 mm bestimmt.

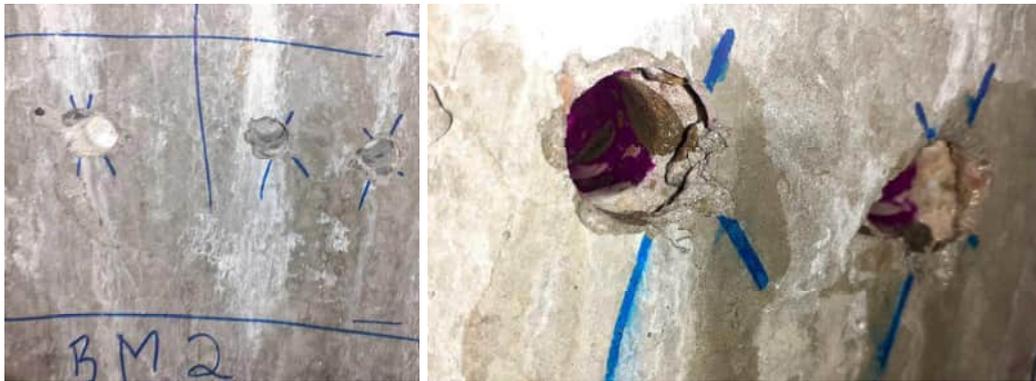
Bild 23: Ansicht der Bestimmung der Carbonatisierungstiefe an der Stelle BM 2 (Balken / Deckenrand an Achse 205 zwischen Achse 106 und 107 mit Ablaufspuren)

Die Carbonatisierungstiefe wurde zu ca. 8 mm bestimmt. An der Probestelle war eine dünne Schicht des Betons hohlliegend.

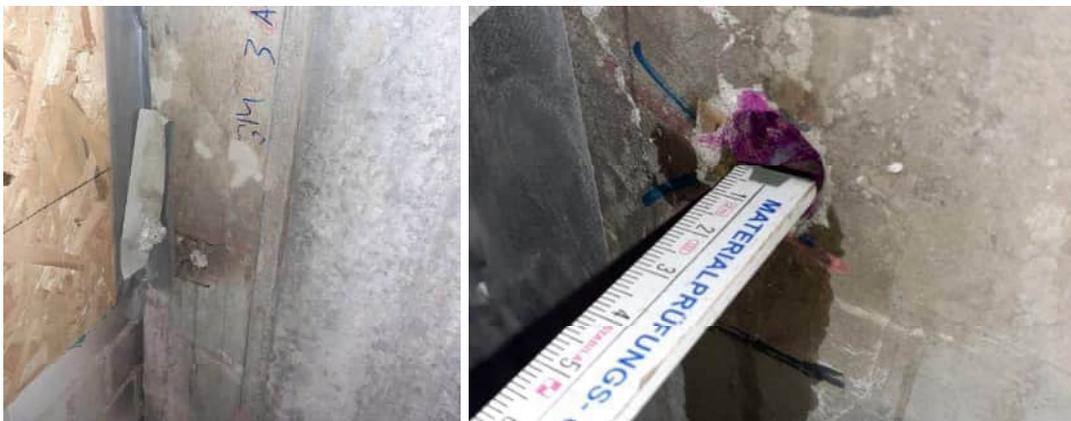
Bild 24: Ansicht der Bestimmung der Carbonatisierungstiefe an der Stelle BM 3A (Auflager neben Spannbetonbinder)

Die Carbonatisierungstiefe wurde zu ca. 3 mm bestimmt.

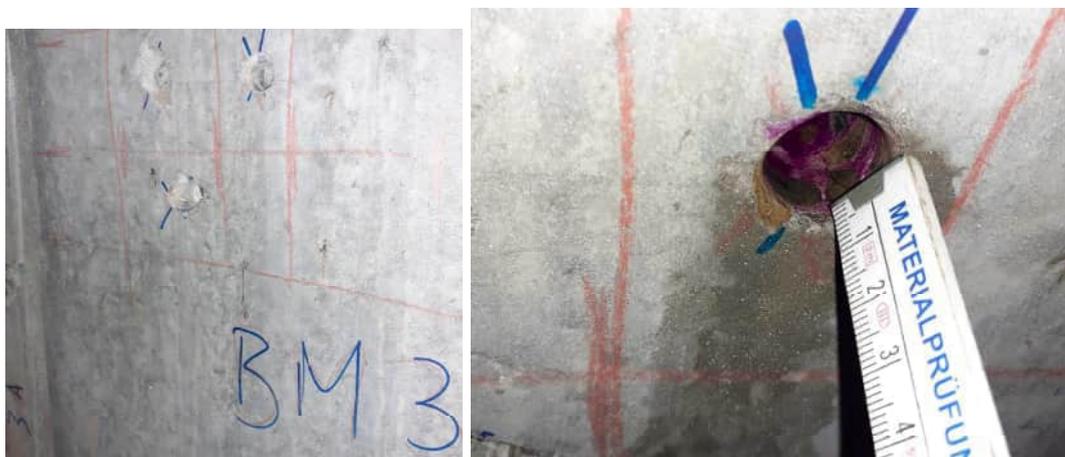
Bild 25: Ansicht der Bestimmung der Carbonatisierungstiefe an der Stelle BM 3B (Spannbetonbinder)

Die Carbonatisierungstiefe wurde zu ca. 2 bis 3 mm bestimmt.

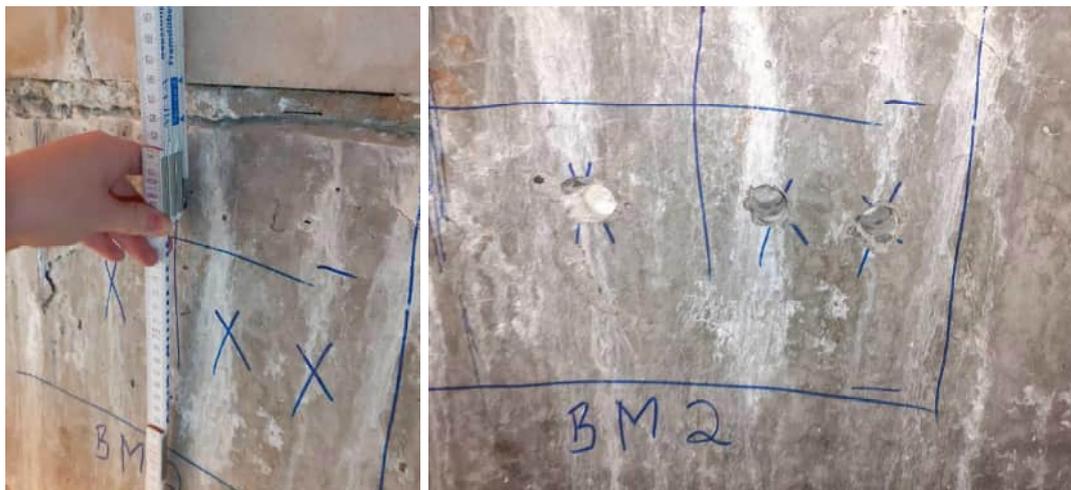
Bild 32: Ansicht der Probe BM 2 (Balken / Deckenrand an Achse 205 zwischen Achse 106 und 107 mit Ablaufspuren) nach der Entnahme

Es kann festgestellt werden, dass deutlich erhöhte Chloridgehalten im Bereich der Probestelle BM 2 (Ablaufspuren am Balken / Deckenrand unterhalb der Trennwand Sauna zu Schwimmhalle) sowie an den augenscheinlich mit Feuchte beaufschlagten Bereichen an den Hauptstützen im Kellergeschoss BM 4 (Entnahmestelle neben Schadstelle) BM 5 („sanierte“ Stütze mit Hohllage und Rissbildung) vorliegen.

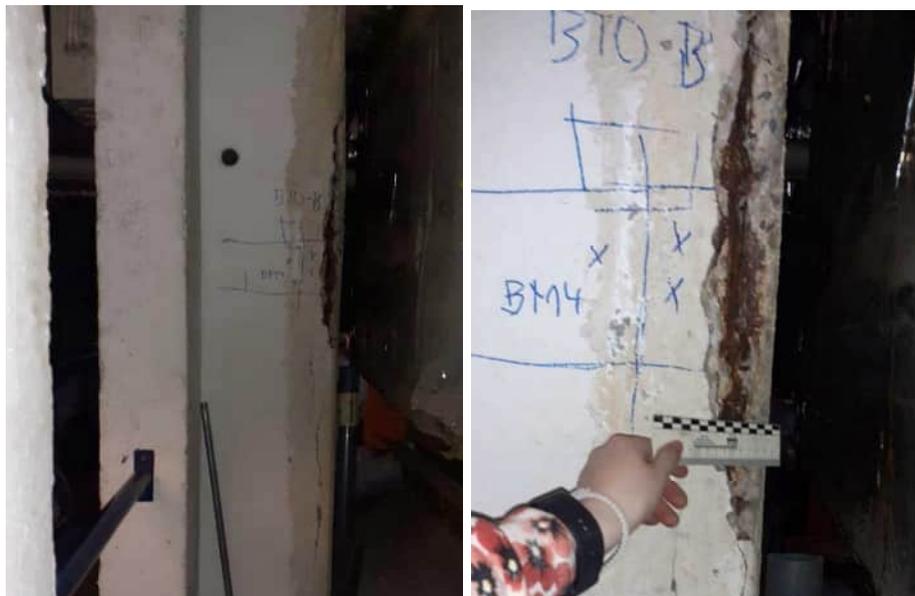
**Bild 34: Ansicht der Probe BM 4 (Hauptstütze in den Achsen 105 und 205 im Keller-
geschoss neben BTÖ B)**

Insbesondere im Bereich der Probestelle BM 4 muss damit gerechnet werden, dass auch in größeren Tiefen (>6,0 cm) noch korrosionsauslösende Chloridgehalte vorliegen könnten.

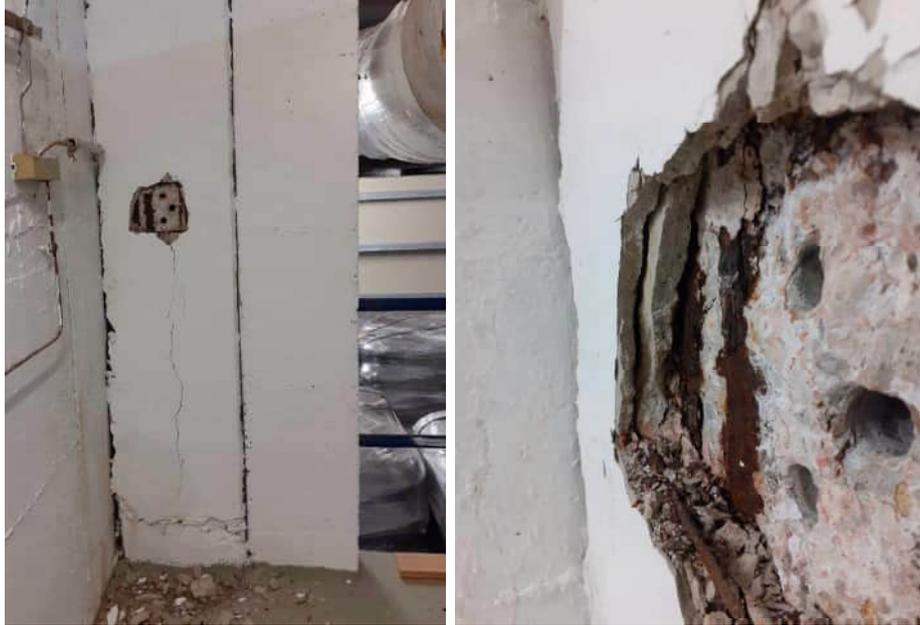
Bild 35: Ansicht der Probe BM 5 („sanierte“ Hauptstütze in Achse 205 und 109)
